Rhône-Alpes, Haute-Savoie
Doussard
Marceau-dessous
route de la Plaine

Ferme (n°6)

Numéro de dossier : IA74001692

Cadre de l'étude : inventaire topographique Inventaire du Parc naturel régional du Massif des Bauges

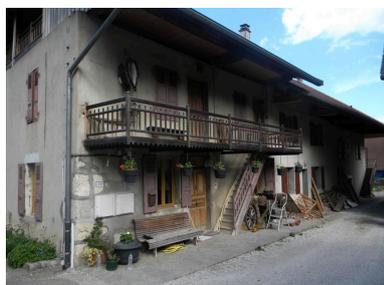
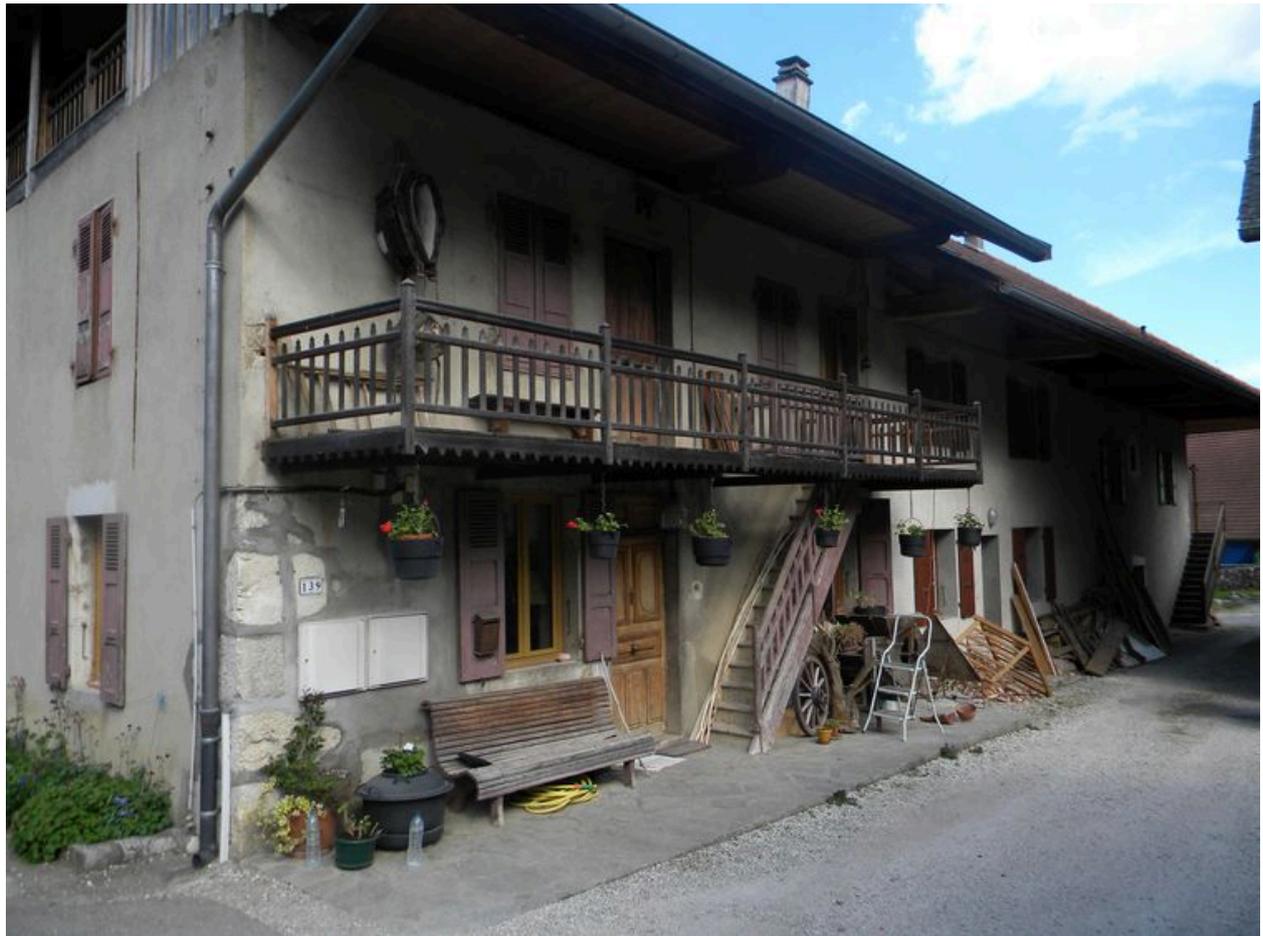
Vue générale de la ferme depuis la route.
Phot. Jérôme Daviet
IVR82_20117403659NUCA

Vue générale de la ferme depuis la route.

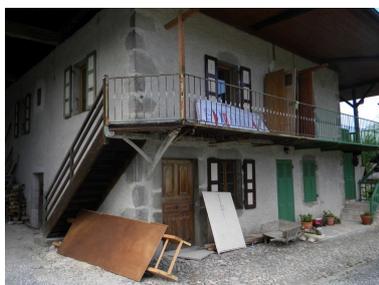
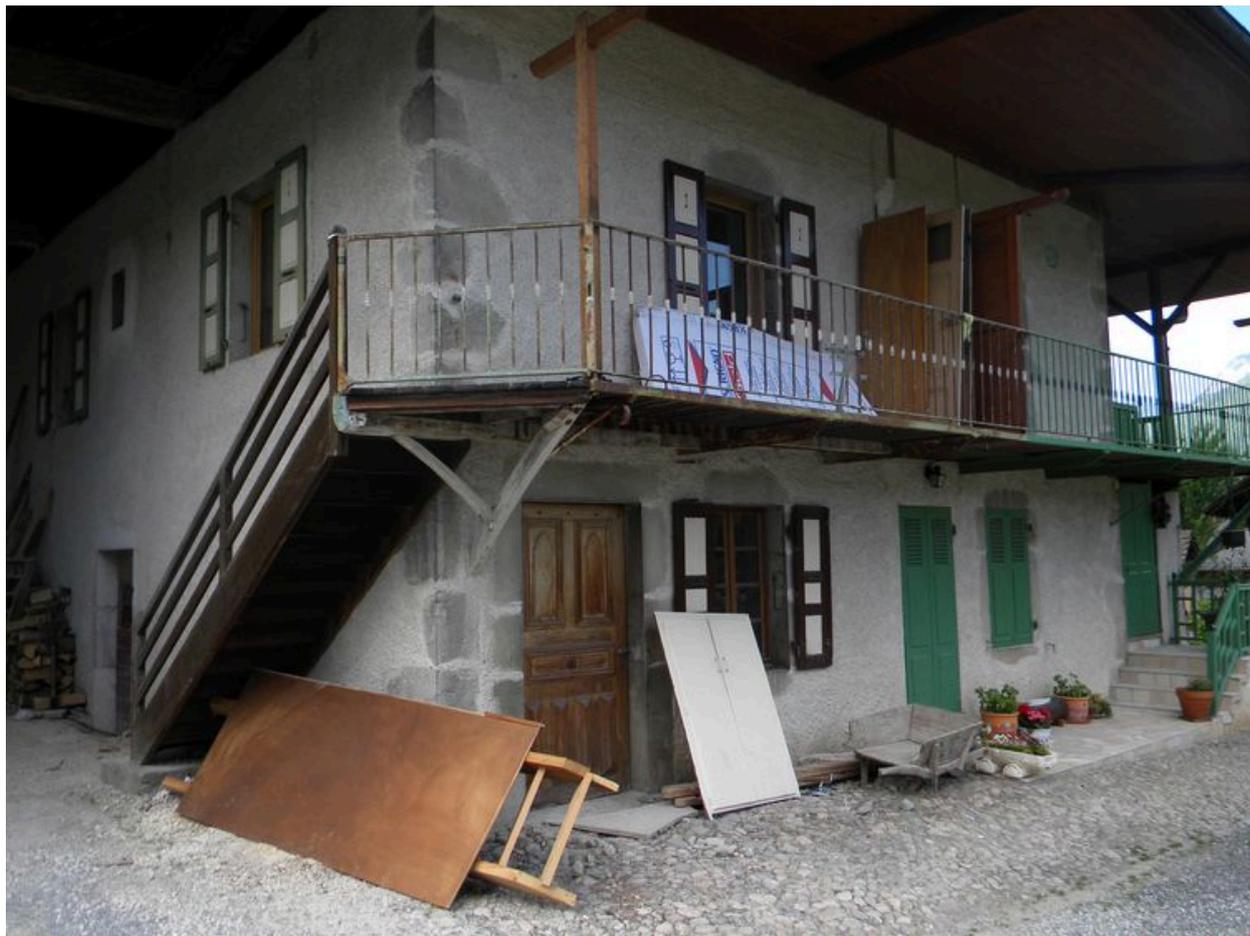
Vue du pignon sud-est avec entrée de logis.
Phot. Jérôme Daviet
IVR82_20117403660NUCA

Vue du pignon sud-est avec entrée de logis.

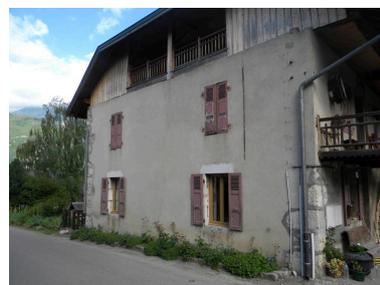
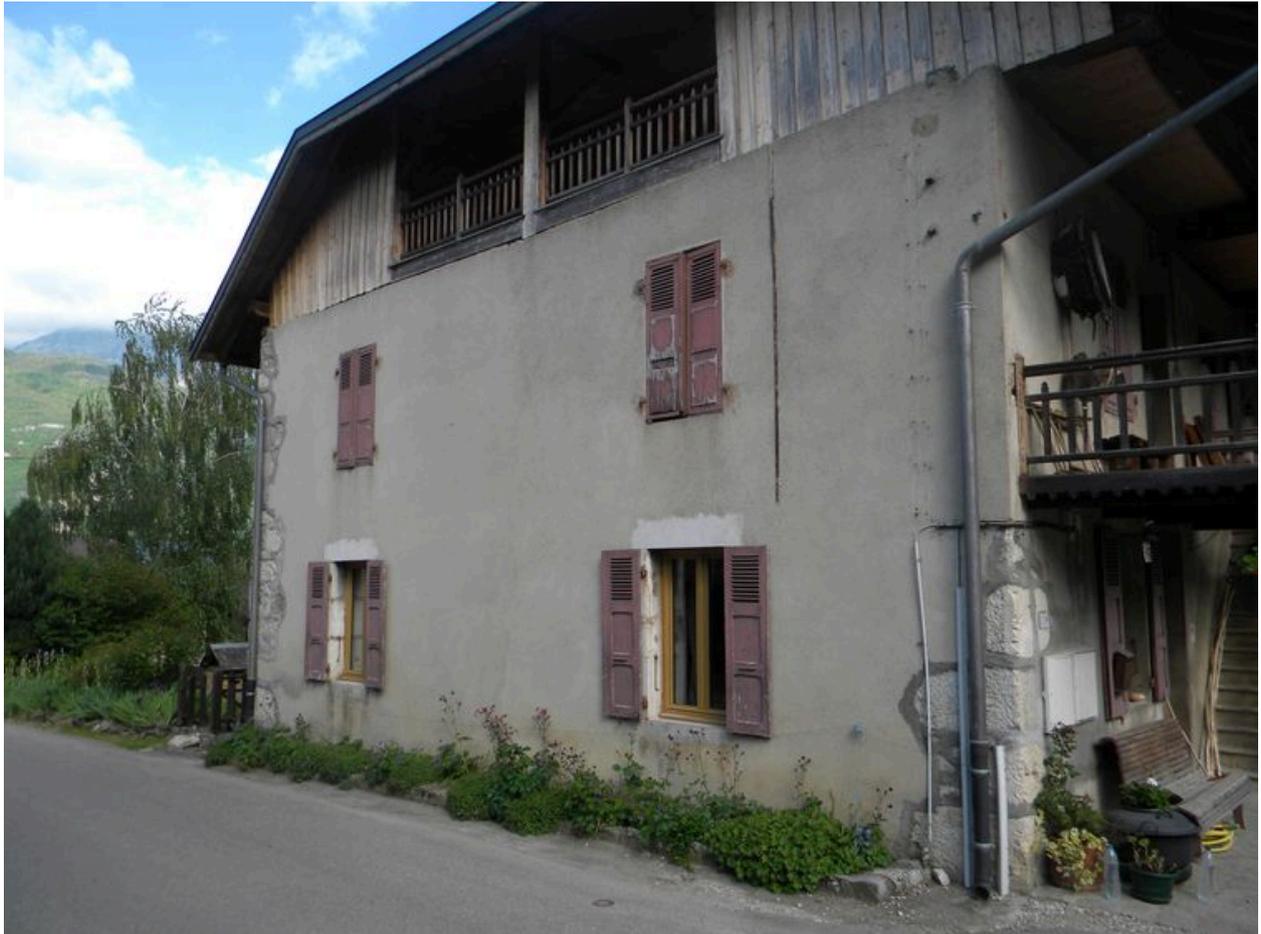
Vue du pignon nord-ouest avec un second logis.
Phot. Jérôme Daviet
IVR82_20117403661NUCA

Vue du pignon nord-ouest avec un second logis.

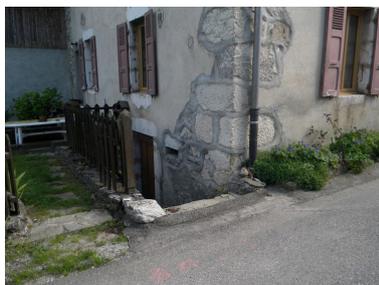
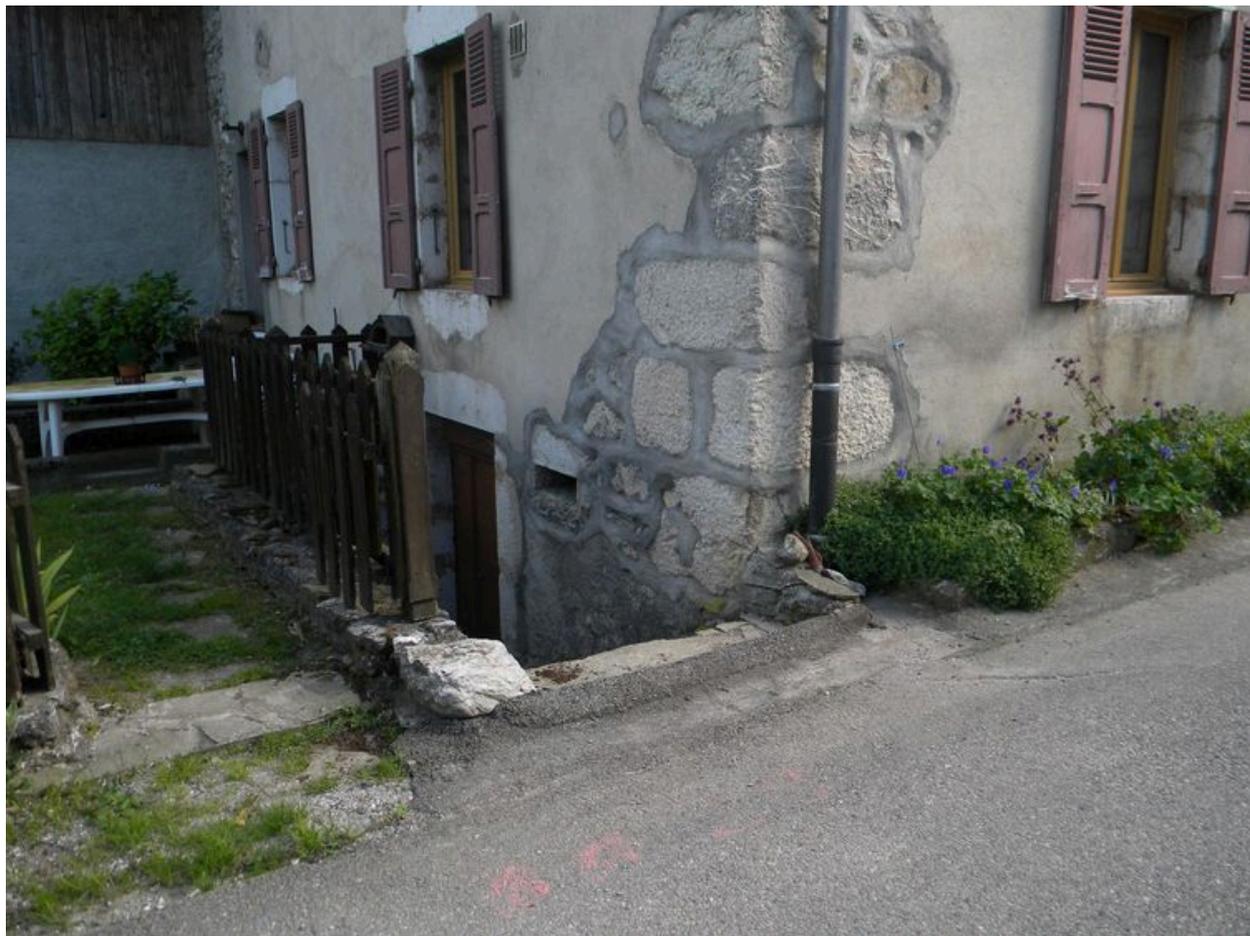
Vue du gouttereau nord avec descente d'escalier menant à la cave.
Phot. Jérôme Daviet
IVR82_20117403663NUCA

Vue du goutterau nord avec descente d'escalier menant à la cave.
