Rhône-Alpes, Savoie
Saint-Ours
la Grande Pièce

Ferme

Numéro de dossier : IA73004407

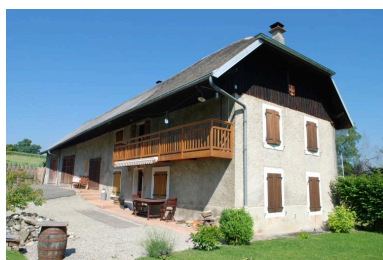
Vue d'ensemble.
Phot. Thierry Monnet
IVR84_20187301336NUCA

Ferme à juxtaposition, implantée perpendiculairement à la pente. Elle comprend une habitation (trois travées, un étage, escalier intérieur) édifiée en aval, et une grange-étable en amont (remaniée) avec fenil à l'étage. Le bâtiment est en moellon de calcaire enduit (bardage bois au niveau du comble sur le pignon), avec des encadrements en béton ; toit à demi-croupe, en ardoise et fibrociment.

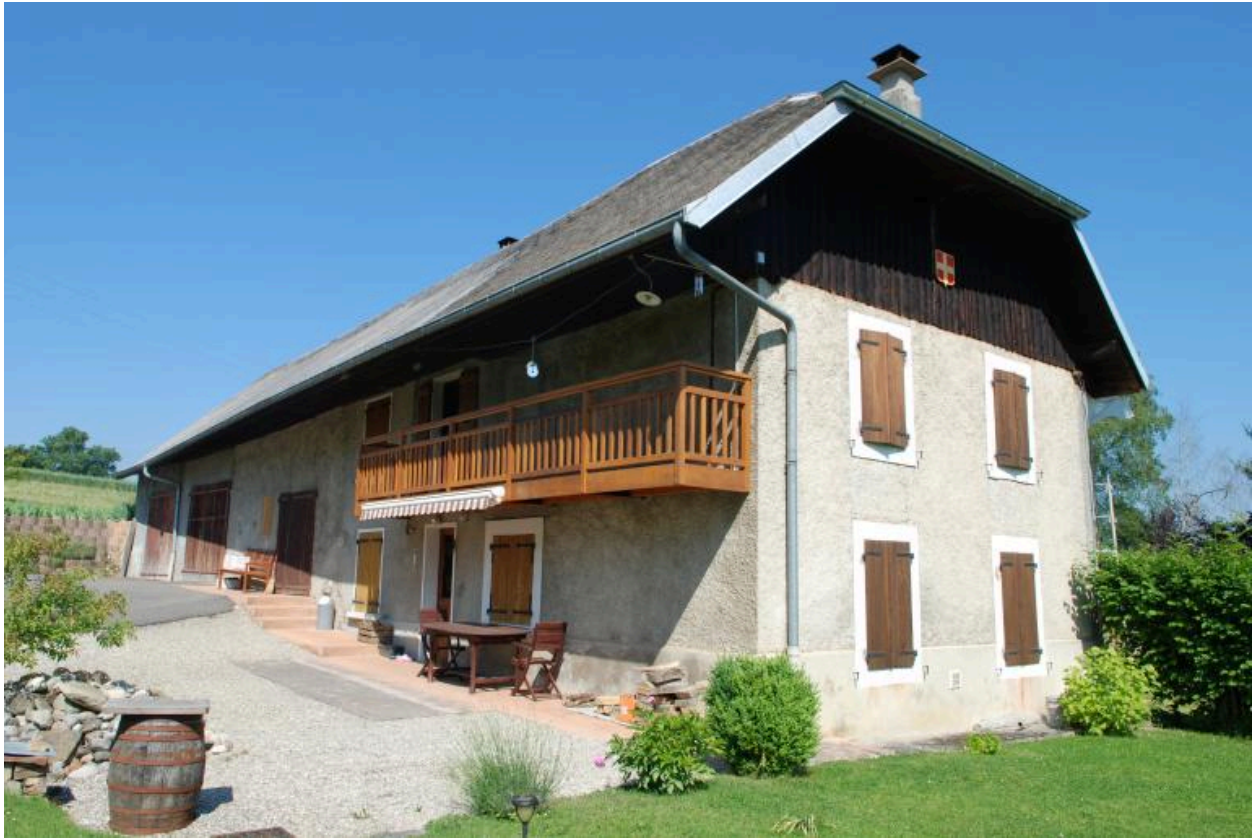
IVR84_20187301336NUCA

Vue d'ensemble.
