Inventaire général du patrimoine culturel

Rhône-Alpes, Haute-Savoie Mûres les Balmettes

Croix de chemin, dite croix des Balmettes

Numéro de dossier : IA74002791 Date de l'enquête initiale : 2017 Date(s) de rédaction : 2020

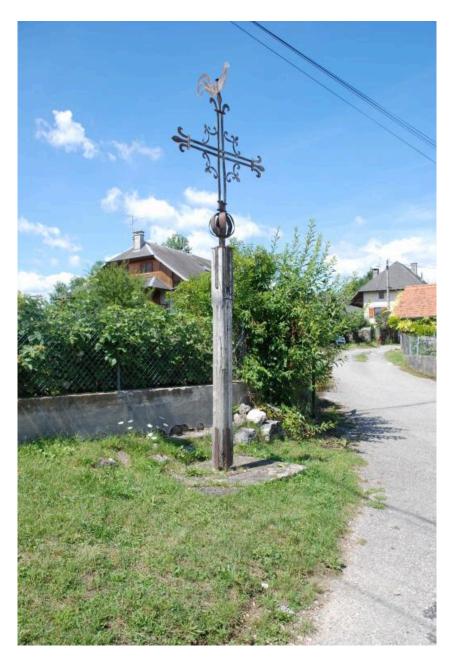
IVR84_20207402506NUCA

Vue d'ensemble de trois-quarts avant.

La croix est implantée sur une plateforme en béton sur laquelle est fixé un madrier en bois creusé de rainures. Le croisillon est en fer forgé ; les bras sont constitués de deux lames plates rivetées à la croisées, avec des extrémités en fleur de lys et des volutes soudées entre les bras. Le bras inférieur est raccordé à un tube de section carré sur lequel est enfilé une sphère ajourée formée de six lames disjointes. Sur la pointe supérieure est soudé un axe sur lequel est enfilé un coq découpé dans une feuille de métal.

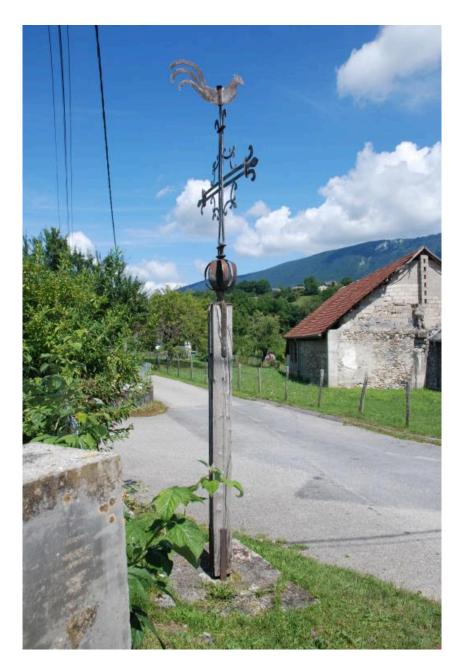
IVR84_20207402507NUCA

Vue d'ensemble de trois-quarts arrière.
