Rhône-Alpes, Ain
Villeneuve
Au Mas

Ferme du Mas

Numéro de dossier : IA01000794

Cadre de l'étude : inventaire topographique Pays d'art et d'histoire de Trévoux Dombes Saône Vallée

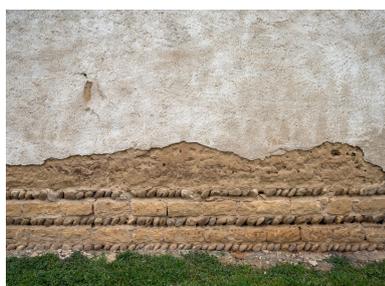
Détail de soubassement
pierre calcaire et galets
Phot. Michel Pérès
IVR84_20220100064NUCA

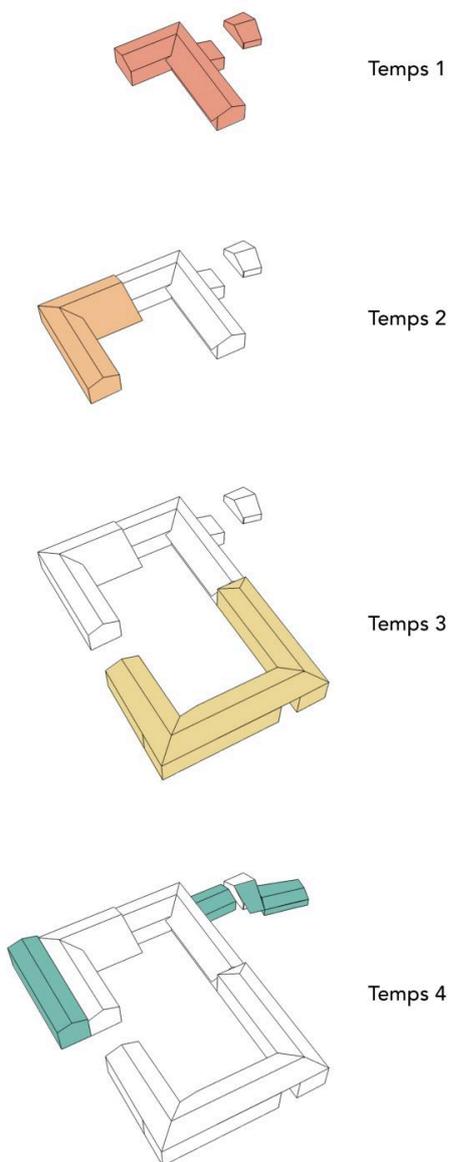
IVR84_20220100173NUDA

Axonométrie montrant les différentes phases de construction de la ferme

Le cadastre napoléonien de 1832 montre une ferme en "U". Le passage du L au U est lisible encore aujourd'hui par une légère différence de hauteur de toiture et une jonction de murs attestant de deux mises en œuvre différentes dans le pisé. Cette extension accueille deux écuries à vaches, une laiterie et un atelier. A cette époque, la ferme était toujours une propriété de rapport de la famille de Quinsonnas, anciens seigneurs du comté de Sève avant la Révolution.

L'aile sud apparaît seulement sur le cadastre rénové de 1936 : abritant de vastes écuries et remises agricoles, elle vient fermer la cour. Sa date de construction n'est pas déclarée aux matrices cadastrales, toutefois la mise en œuvre du pisé avec son soubassement en pierre calcaire taillée et son arche en brique n'est pas sans rappeler le hangar de la ferme de Corcelles, antérieur à 1832. S'agirait-il des mêmes maçons ?

Une dernière étable accolée à l'aile ouest est construite après 1936 et probablement avant la fin des années 1950, période où le pisé est abandonné au profit du béton de ciment. Aussi ce dernier bâtiment est un bon témoin de la transition entre pisé et béton avec un soubassement en pisé de béton d'environ 3,5m de haut et un étage en pisé de terre.

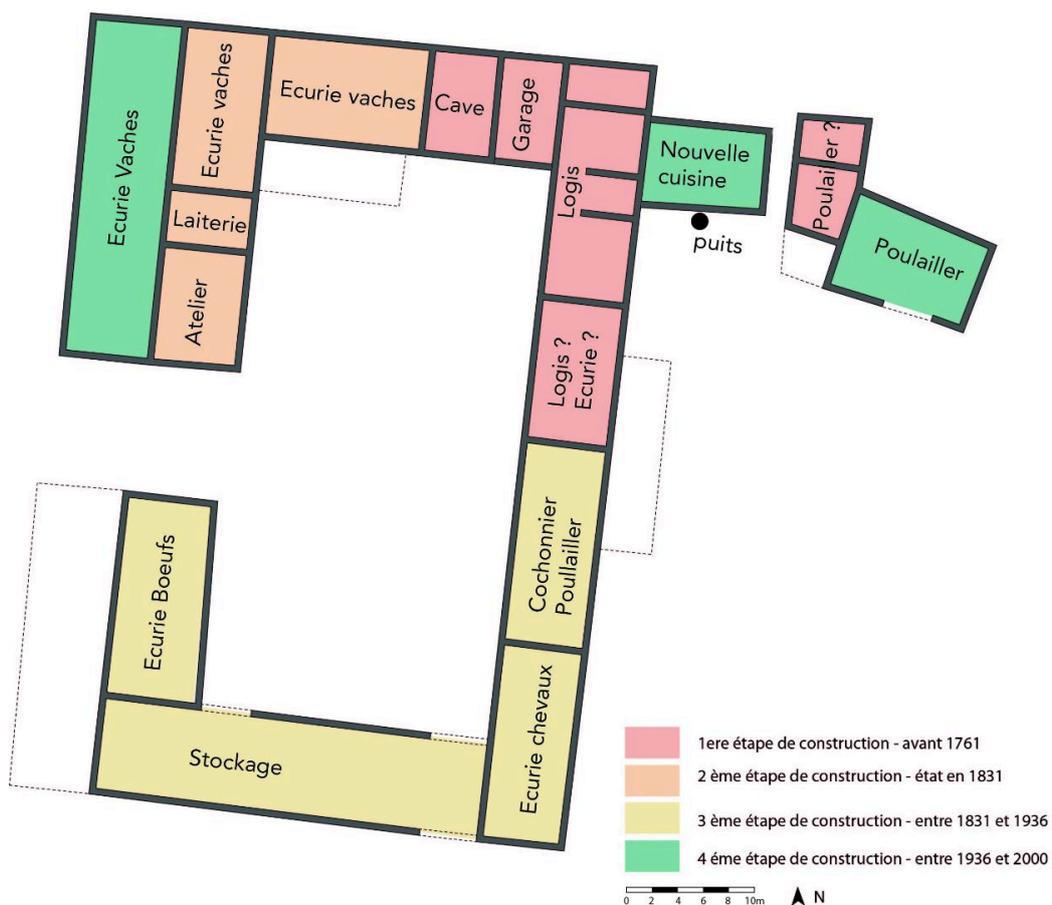
IVR84_20220100174NUDA

Plan au rez-de-chaussée

La ferme s'organise autour d'une cour rectangulaire quasi fermée. Les bâtiments sur deux niveaux sont surmontés de toitures deux pans et croupe et couverts de tuiles canal. Elle comprend un logis prolongé par des extensions récentes au nord-est ; et deux ailes d'exploitation au nord-ouest et au sud. Les bâtiments nord-est et nord-ouest, plus anciens, se caractérisent par un large débord de toiture côté cour, soutenu par des aisseliers en bois ou formant hangar sur poteaux. Les greniers situés au-dessus du logis sont accessibles par un escalier extérieur en charpente. Le bâtiment sud est composé d'une vaste grange ou remise fermant la cour au sud et percée d'un passage couvert à l'aboutissement du chemin d'accès principal ; et deux étables en retour de chaque côté. Ses murs possèdent très peu d'ouvertures, aussi bien vers l'extérieur que vers la cour. Ils présentent un soubassement en moellons de calcaire avec filet de galets, des arcs et des renforts d'angle en briques. Une étable est accolée à l'aile nord-ouest : elle se caractérise par un soubassement très haut en béton de chaux (environ 3,5m de haut), de même que les renforts d'angles et d'ouvertures à redents.

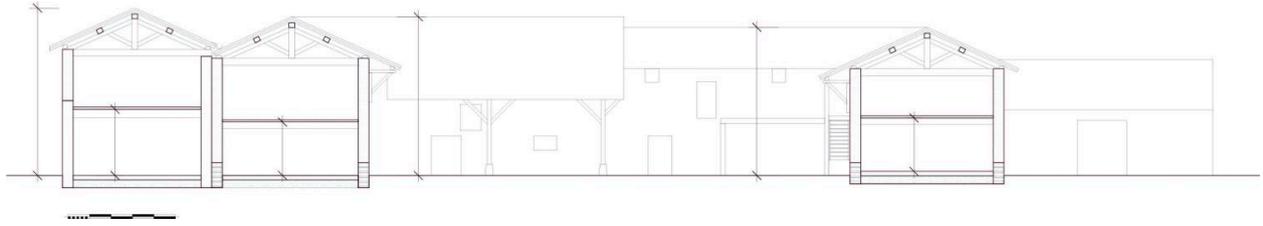
IVR84_20220100175NUDA

Coupe

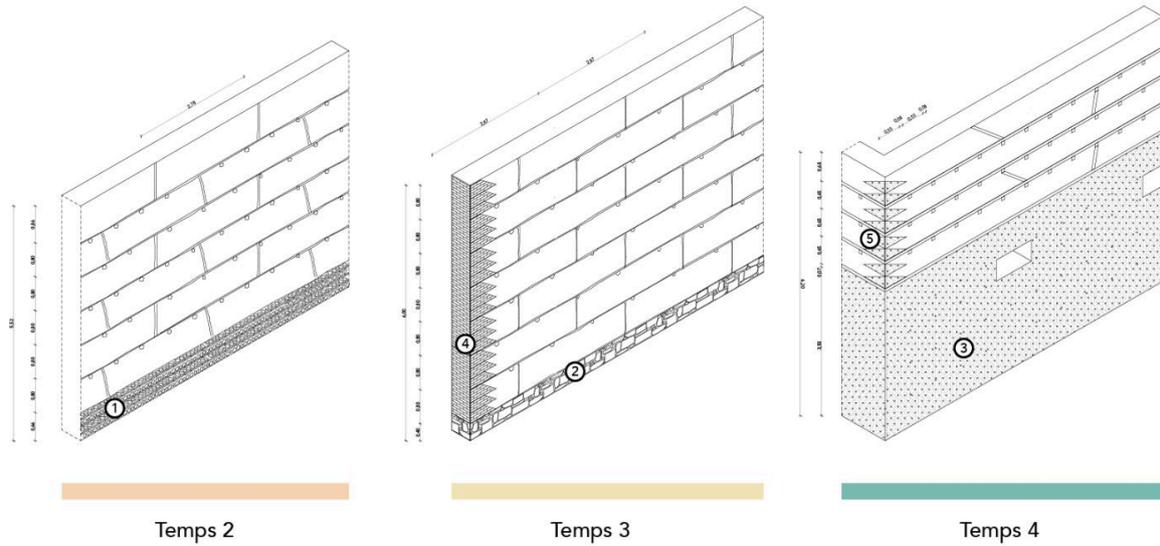
IVR84_20220100176NUDA

Au temps 1 le pisé n'est pas visible (enduit)

- ① Soubassement galets + briques
- ② Soubassement pierre calcaire
- ③ Soubassement béton de chaux
- ④ Renfort d'angle brique
- ⑤ Renfort d'angle béton de chaux

Détails des différents pisés

La ferme du Mas est entièrement construite en pisé en plusieurs étapes comme en témoignent les différentes mise en œuvre de la terre. Selon les périodes de construction, les soubassements ne sont pas les mêmes, d'abord en galets et briques, puis en pierre calcaire et enfin en béton de chaux pour les pisés les plus récents. Toutes les façades sont enduites, à l'exception des façades extérieures nord et ouest.

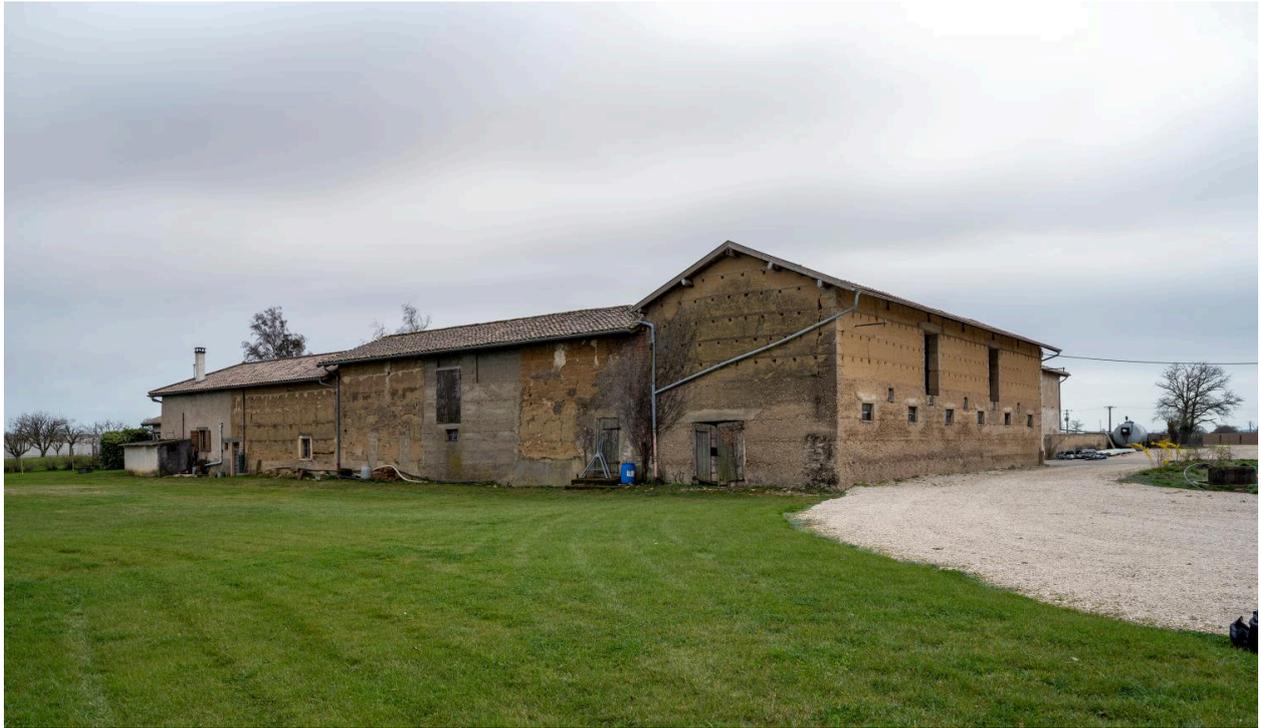
IVR84_20220100061NUCA

Vue d'ensemble depuis le nord-ouest, étable moderne au premier plan

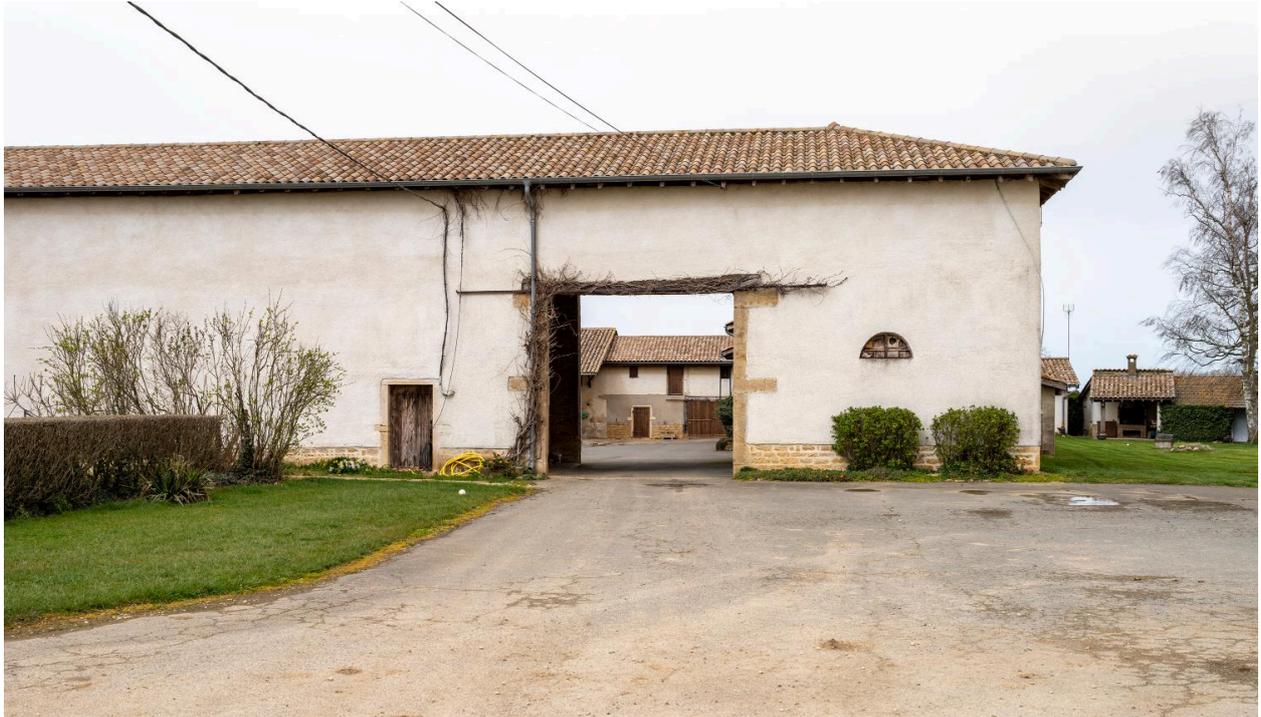
IVR84_20220100071NUCA

Vue extérieure depuis le sud, passage couvert traversant la grange

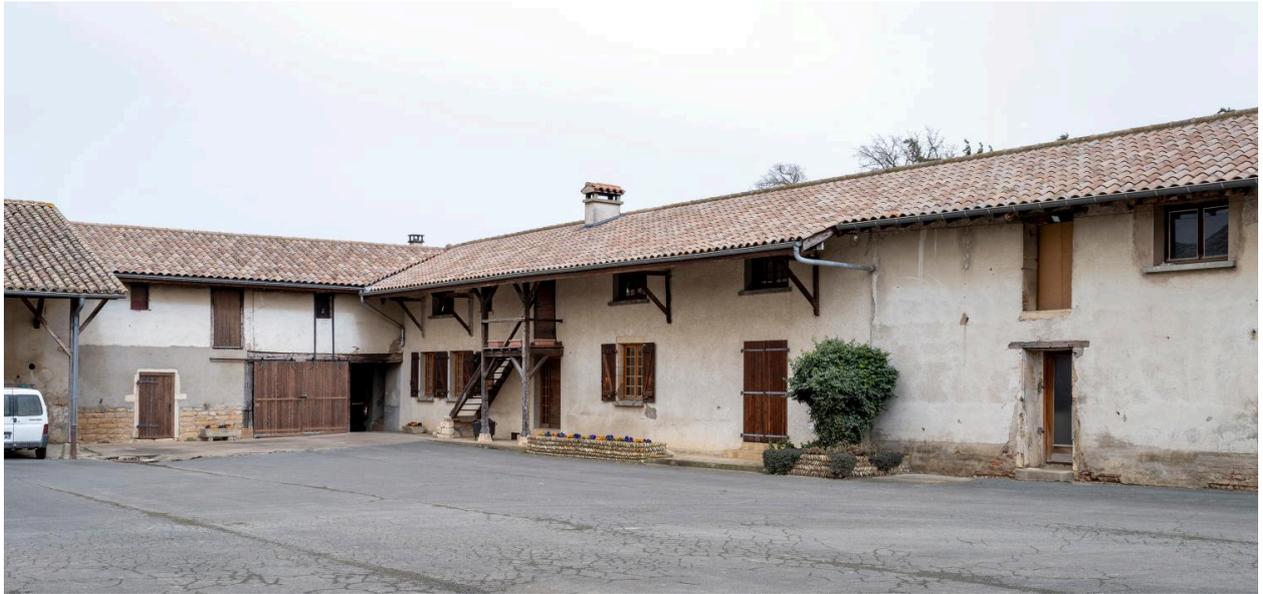
IVR84_20220100055NUCA

Bâtiments nord-est, façades sur cour (première phase de construction)

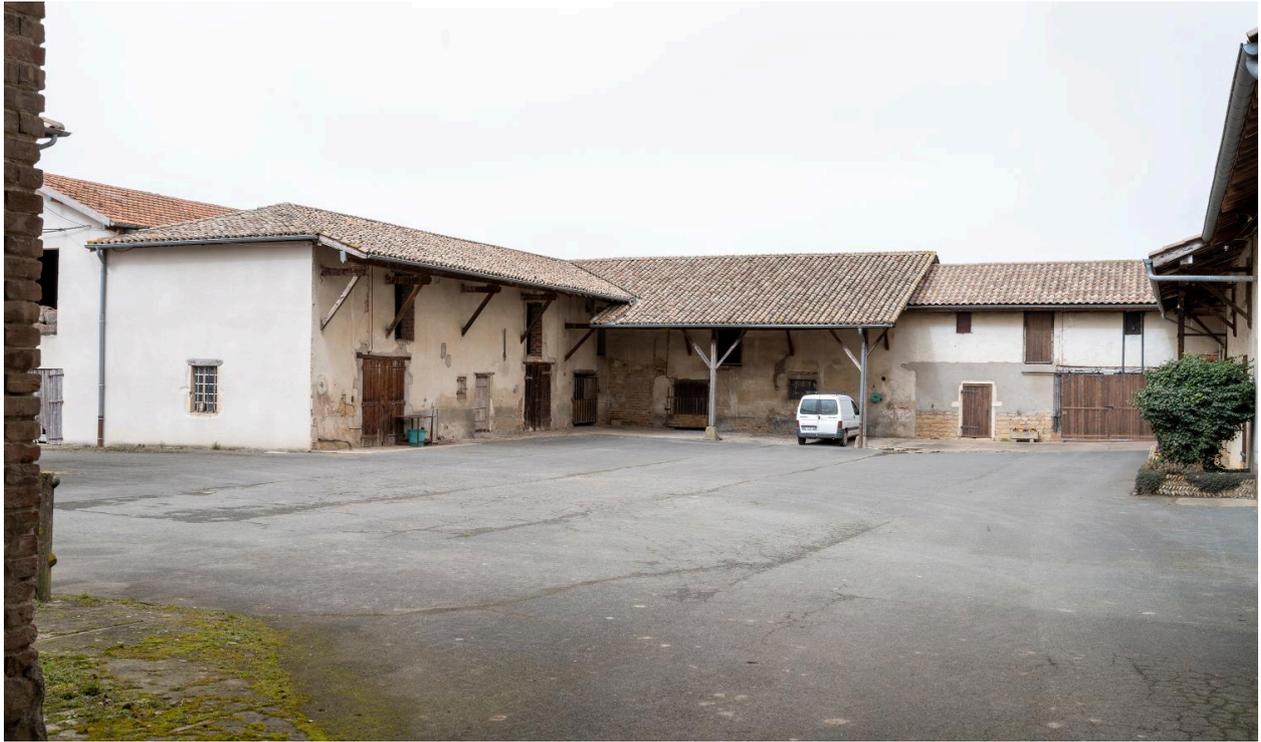
IVR84_20220100058NUCA

Bâtiments nord-ouest, façades sur cour (deuxième phase de construction)

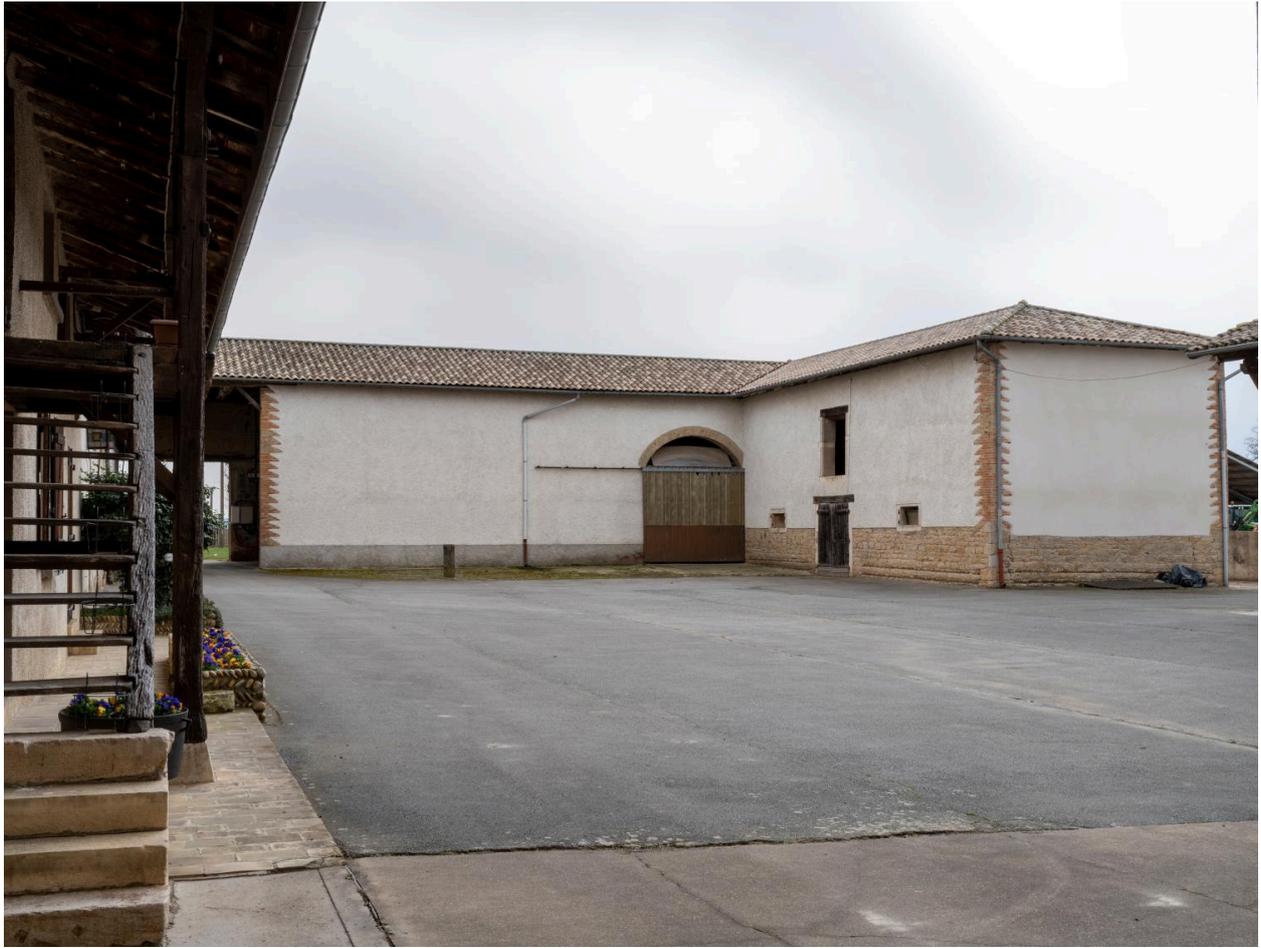
IVR84_20220100073NUCA

Bâtiments sud-ouest, façades sur cour (troisième phase de construction)

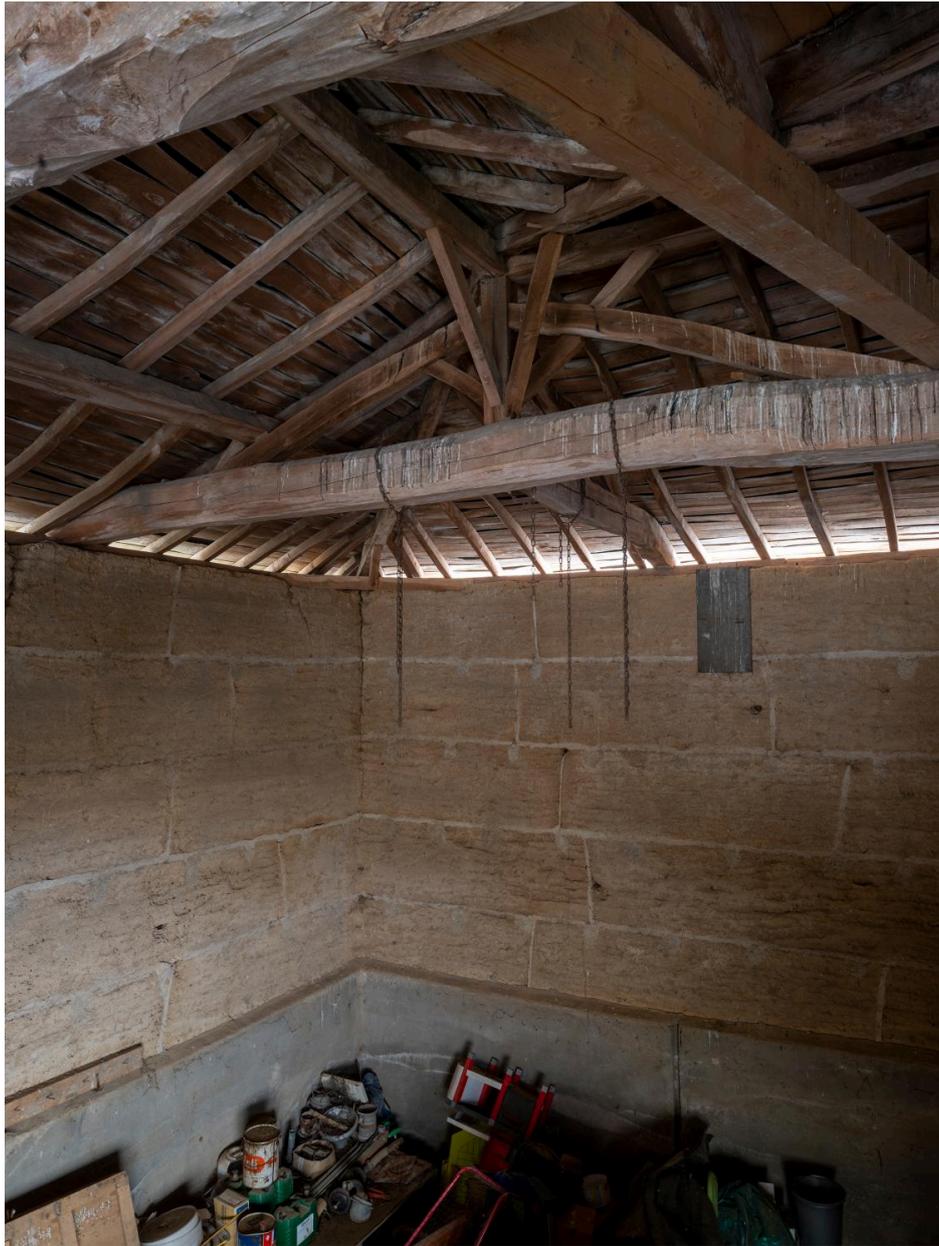
IVR84_20220100048NUCA

Vue intérieure, charpente et pisé

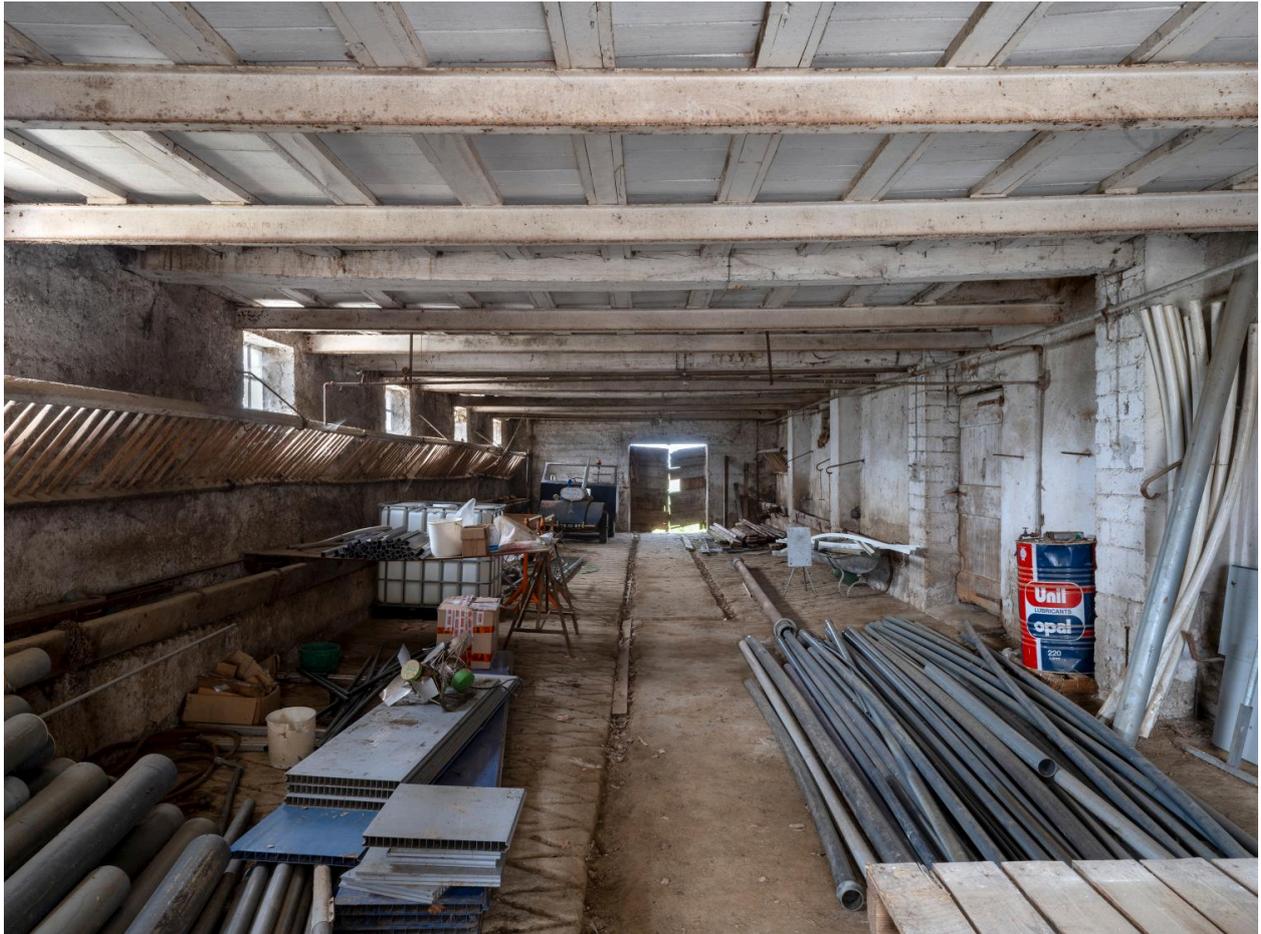
IVR84_20220100053NUCAQ

Bâtiment ouest, étable à vaches moderne

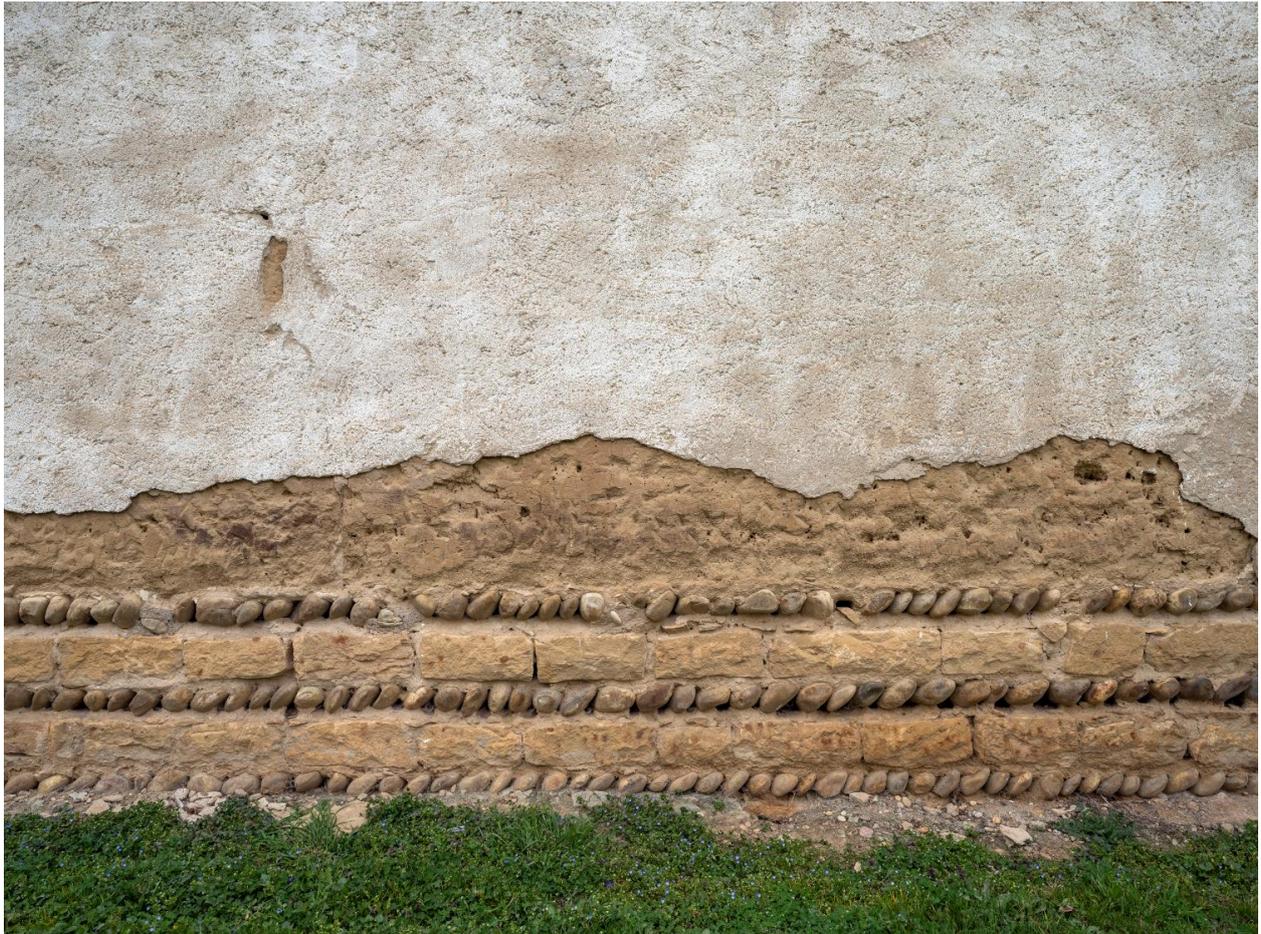
IVR84_20220100064NUCA

Détail de soubassement pierre calcaire et galets
