**Inventaire général  
du patrimoine culturel**

Rhône-Alpes, Drôme  
Montbrison-sur-Lez  
le Long du Lez

## **moulin à farine**

Numéro de dossier : IA26000144  
Date de l'enquête initiale : 2006  
Date(s) de rédaction : 2006  
Cadre de l'étude : inventaire topographique  
Degré d'étude : étudié

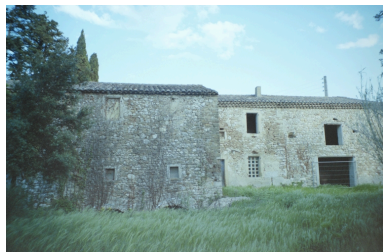
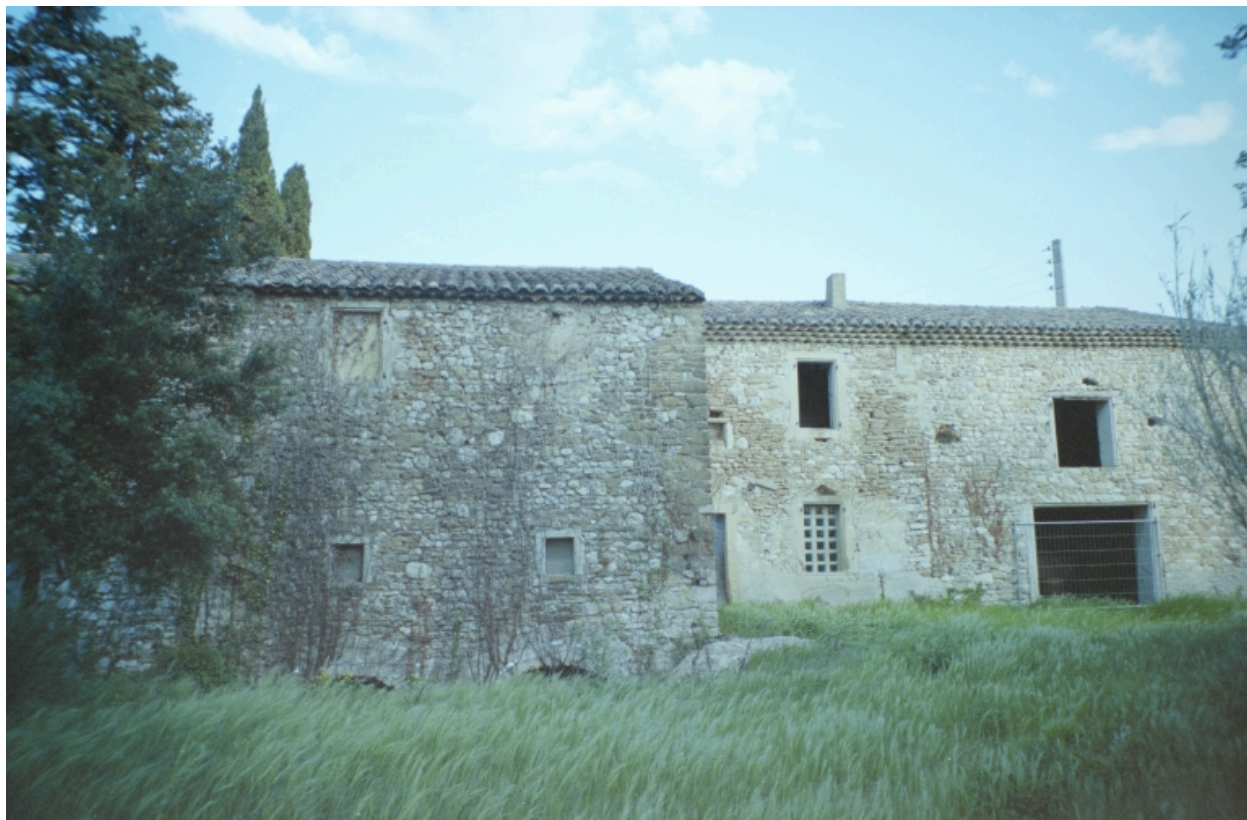
Vue d'ensemble du  
bâtiment, élévations ouest.  
Phot. Geneviève Jourdan  
IVR82\_20062600062ZE

Vue d'ensemble du bâtiment, élévations ouest.

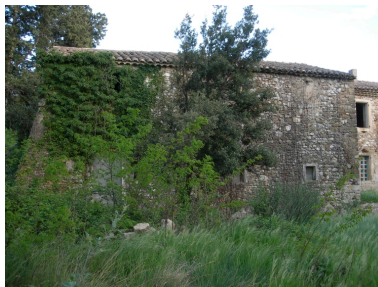
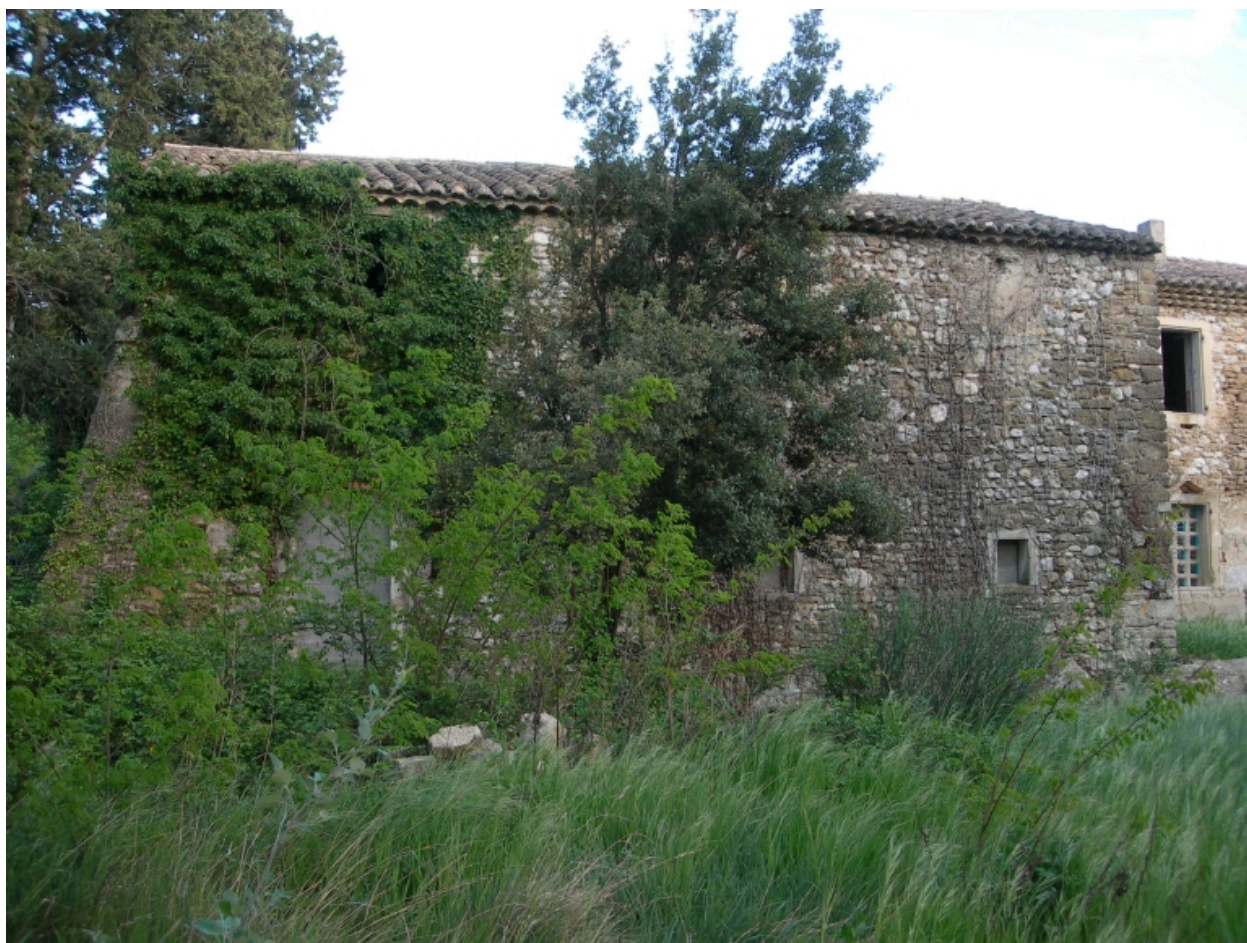
Vue d'ensemble du bâtiment prise du  
nord-ouest : au 1er plan, le moulin.  
Phot. Annie Tosi-Remy  
IVR82\_20062600065NUCA

Vue d'ensemble du bâtiment prise du nord-ouest : au 1er plan, le moulin.

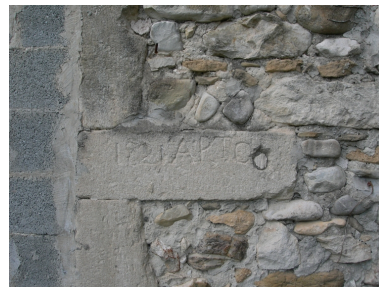
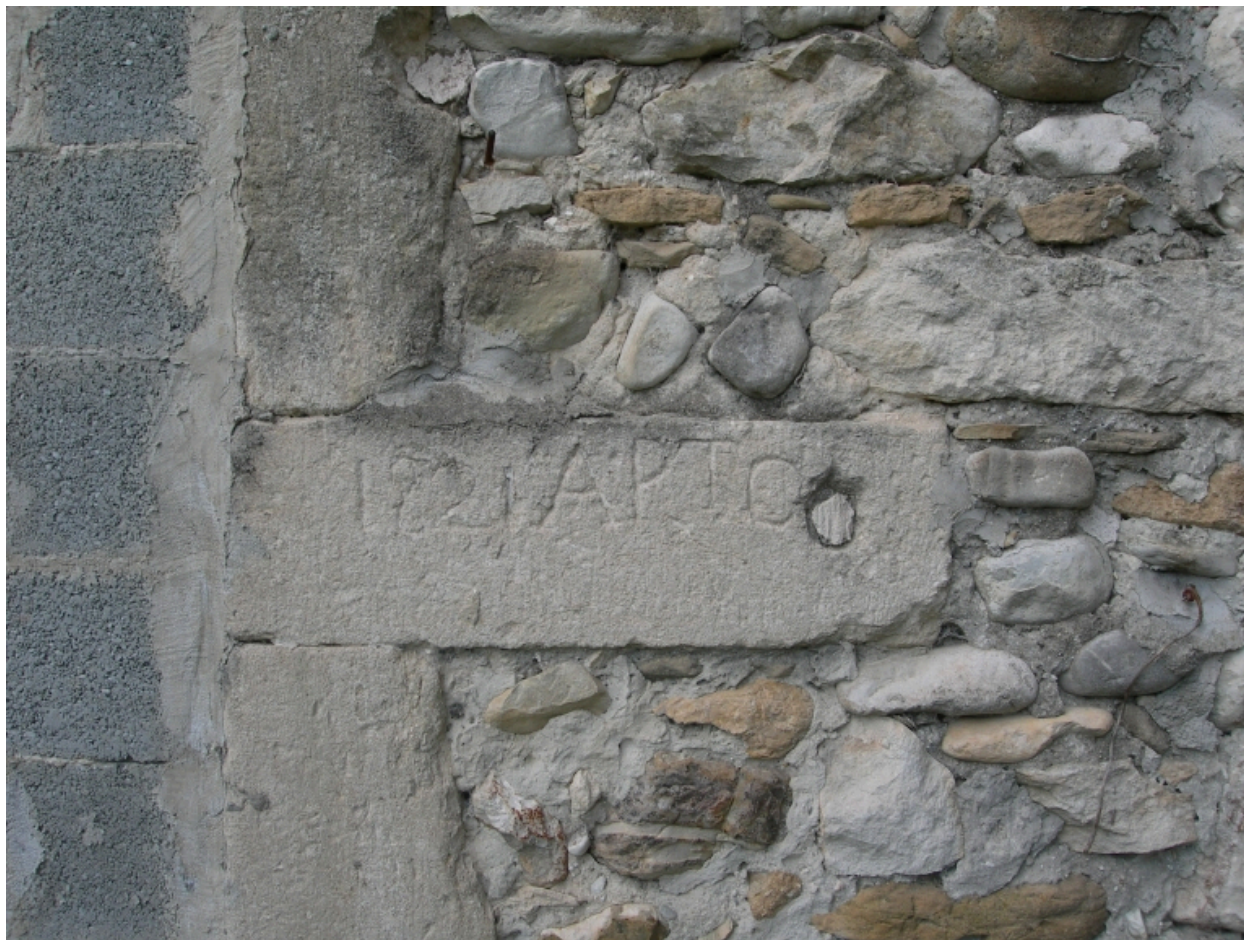
La date 1821, accompagnée de l'inscription APTO, est gravée sur une pierre d'encadrement d'une porte du bâtiment. Il s'agit probablement d'un remploi, car la matrice cadastrale de 1825 ne signale qu'un moulin, qui est celui de l'Olivière, mais indique, dans la situation pour 1824, la construction d'un moulin, achevé en 1826, au nom de François Tranchand. Ce moulin à eau est vendu dès 1830 à Jean-Pierre François Tranchand ; il est cadastré en 1835 comme "canal du moulin (C 333), maison, moulin et sol (C 335)" au nom de Pierre Tranchand. Sur le plan cadastral levé à cette date, on voit que le bief dérivé en amont de la rivière du Lez traverse la propriété Tranchand, longeant la ferme qui existe toujours (C 325 en 1835), avant d'arriver au moulin. En 1856-1857, Pierre Tranchand agrandit son moulin, qui produisait de la farine. Lacroix, signalant, en 1877, les progrès accomplis à Montbrison dans l'agriculture et l'industrie locales au 19<sup>e</sup> siècle, cite deux moulins. Des reprises de constructions visibles dans le bâtiment (les adjonctions les plus récentes du côté sud) indiquent qu'il a dû être agrandi encore dans la 2<sup>e</sup> moitié du siècle. Puis, quand l'activité du moulin à farine déclina, le bâtiment fut converti en scierie. Aujourd'hui désaffecté, ses ouvertures ont été murées à la suite de vandalisme.

Elévation sud du moulin, détail :  
pierre d'encadrement d'une  
porte, gravée de la date 1821  
suivie de l'inscription APTO.  
Phot. Annie Tosi-Remy  
IVR82\_20062600066NUCA

Elévation sud du moulin, détail : pierre d'encadrement d'une porte, gravée de la date 1821 suivie de l'inscription APTO.

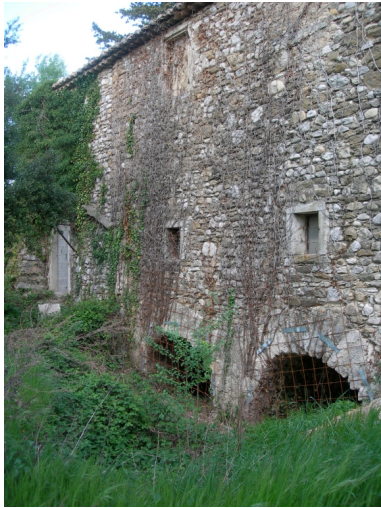
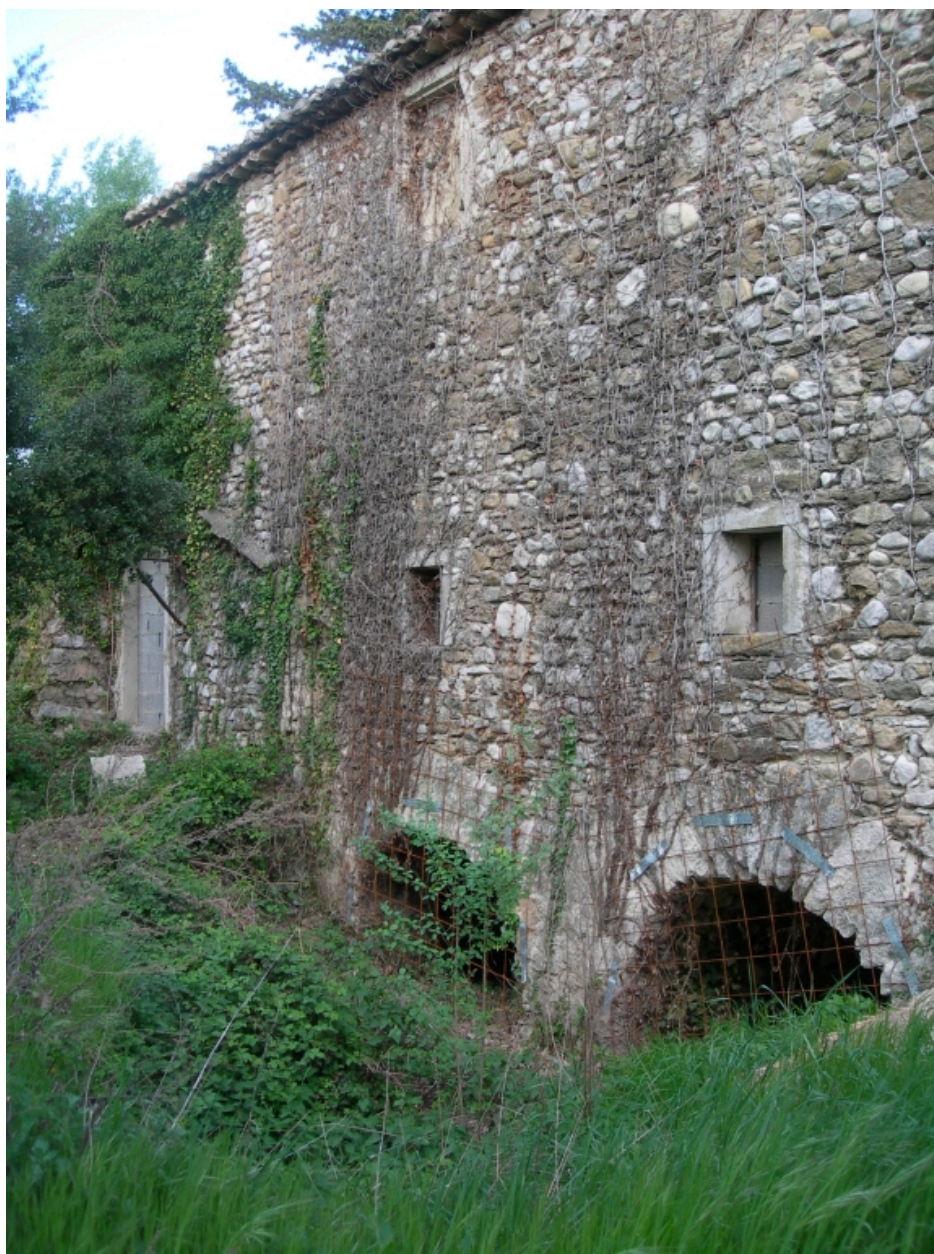
Elévation ouest, vue prise du sud, montrant les arches à la base du moulin.  
Phot. Annie Tosi-Remy  
IVR82\_20062600067NUCA

Elévation ouest, vue prise du sud, montrant les arches à la base du moulin.

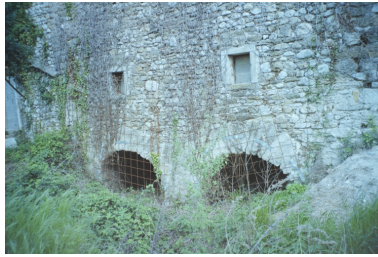
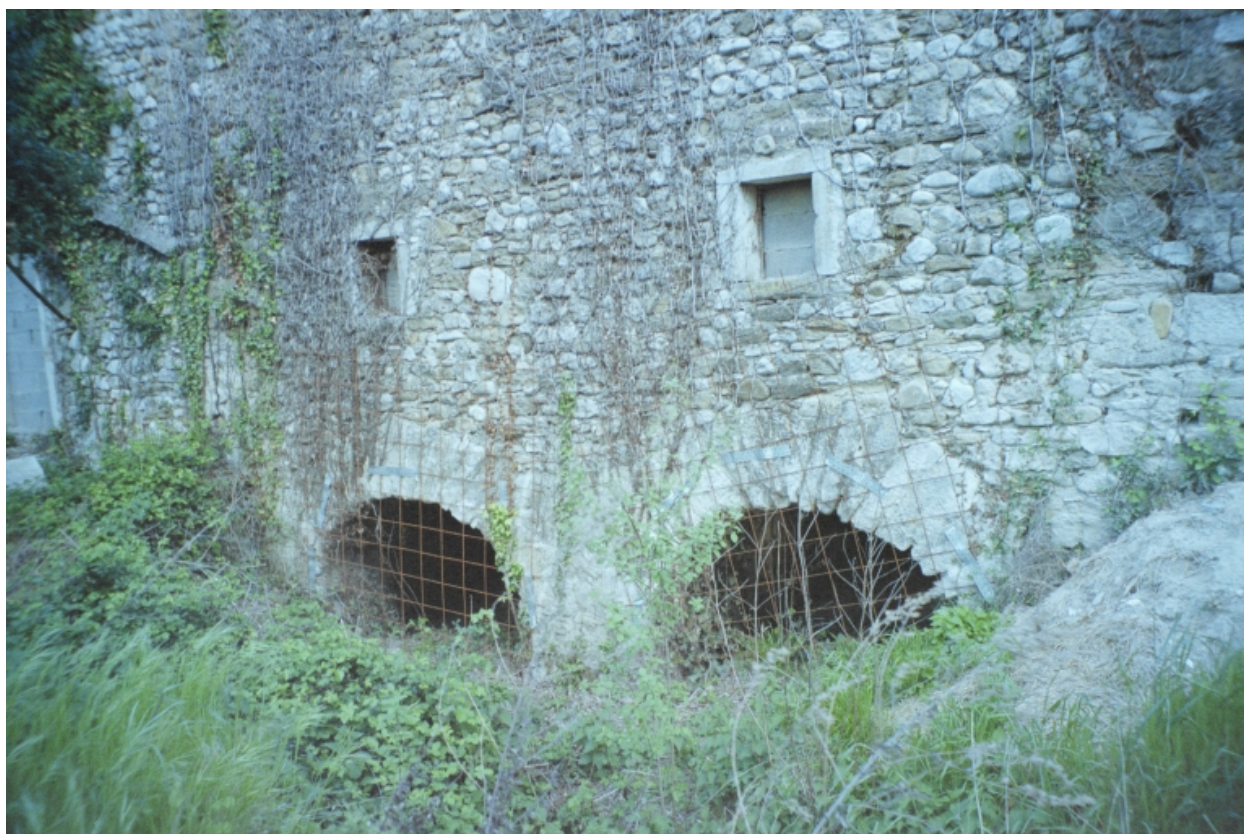
Elévation ouest, détail des arches ménagées sous le moulin, pour le canal d'amenée et de sortie de l'eau.  
Phot. Geneviève Jourdan  
IVR82\_20062600063ZE

Elévation ouest, détail des arches ménagées sous le moulin, pour le canal d'amenée et de sortie de l'eau.

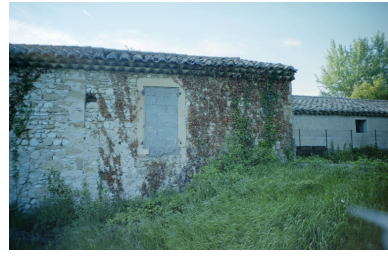
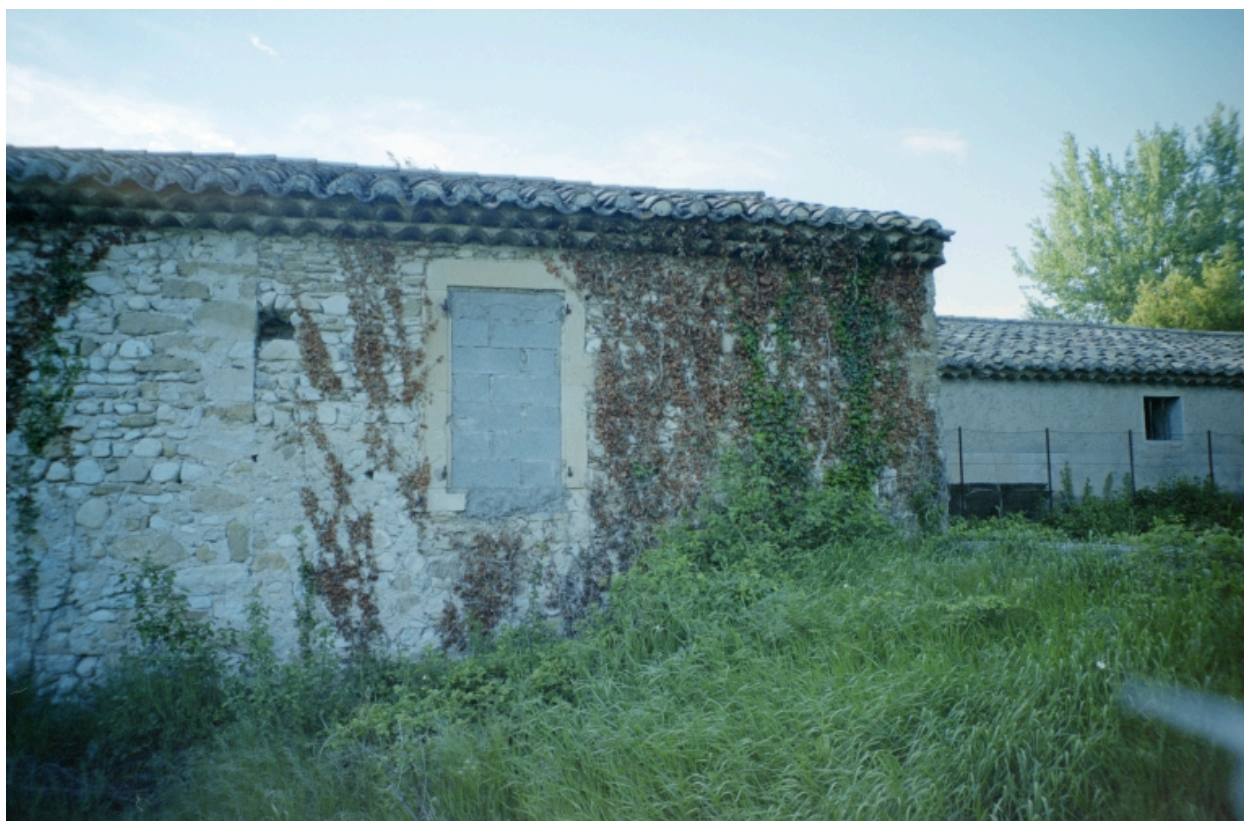
Vue partielle des élévations postérieures ; à droite, le bassin de retenue.  
Phot. Geneviève Jourdan  
IVR82\_20062600064ZE

Vue partielle des élévations postérieures ; à droite, le bassin de retenue.

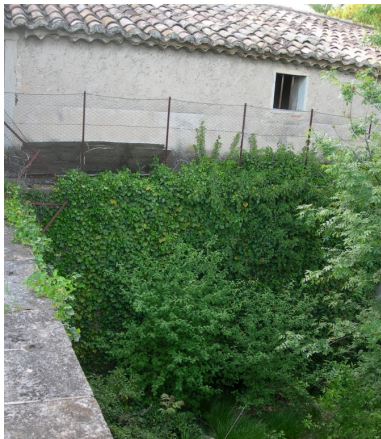
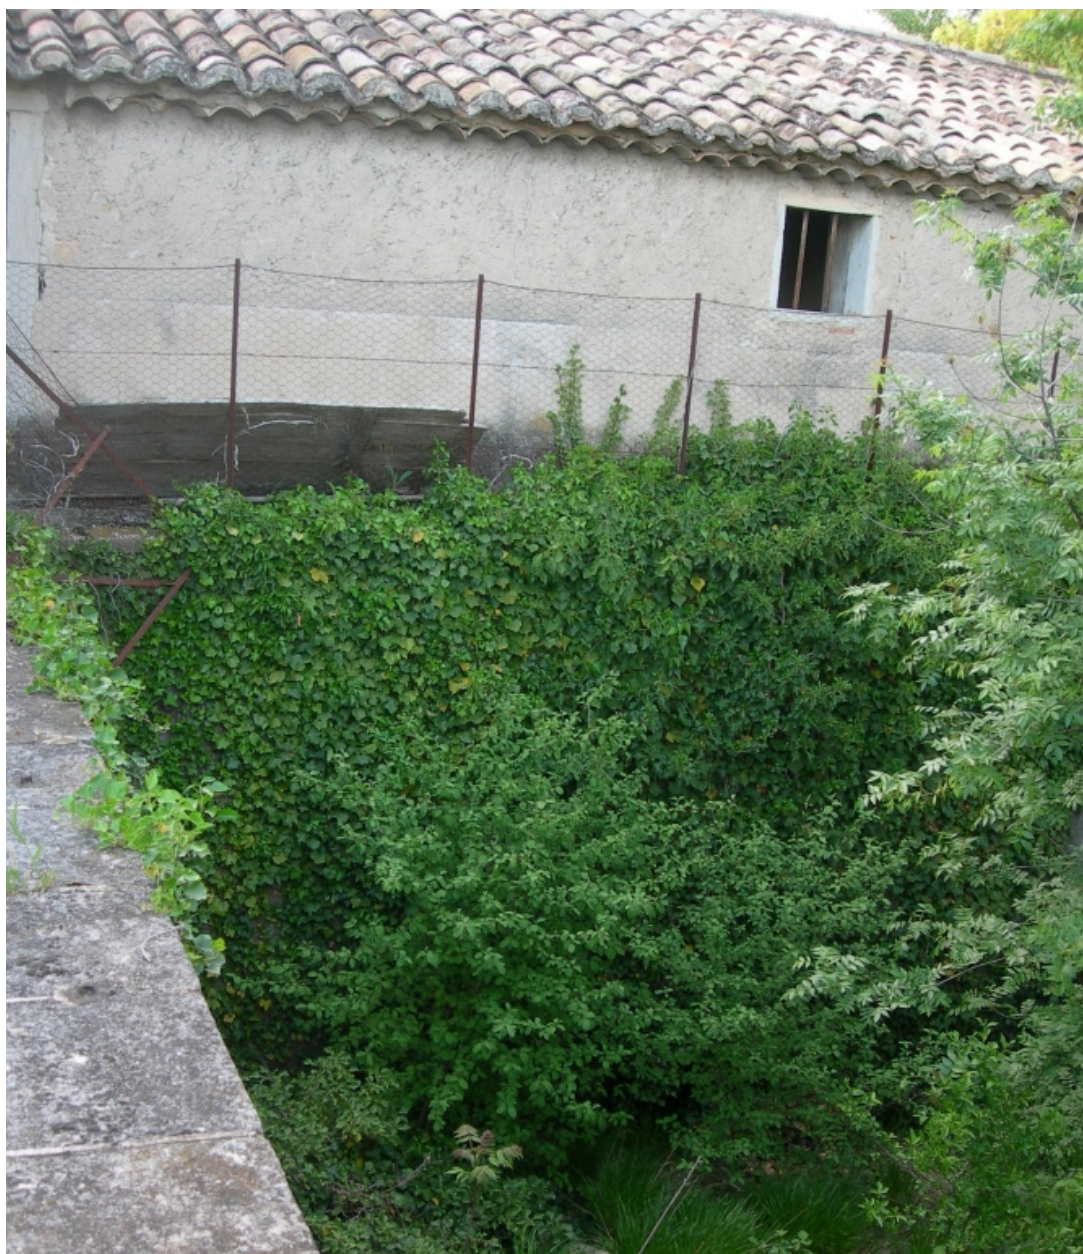
Bassin de retenue contre l'élévation postérieure (est), vue partielle.  
Phot. Annie Tosi-Remy  
IVR82\_20062600092NUCA

Bassin de retenue contre l'élévation postérieure (est), vue partielle.
