Rhône-Alpes, Haute-Savoie
Doussard
Bredannaz
route du Taillefer

Ferme (n°4)

Numéro de dossier : IA74001602

Cadre de l'étude : inventaire topographique Inventaire du Parc naturel régional du Massif des Bauges

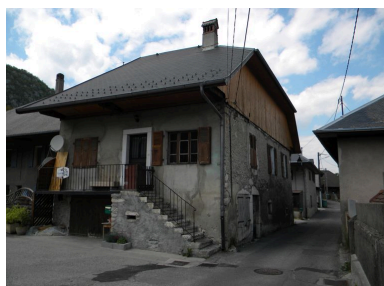
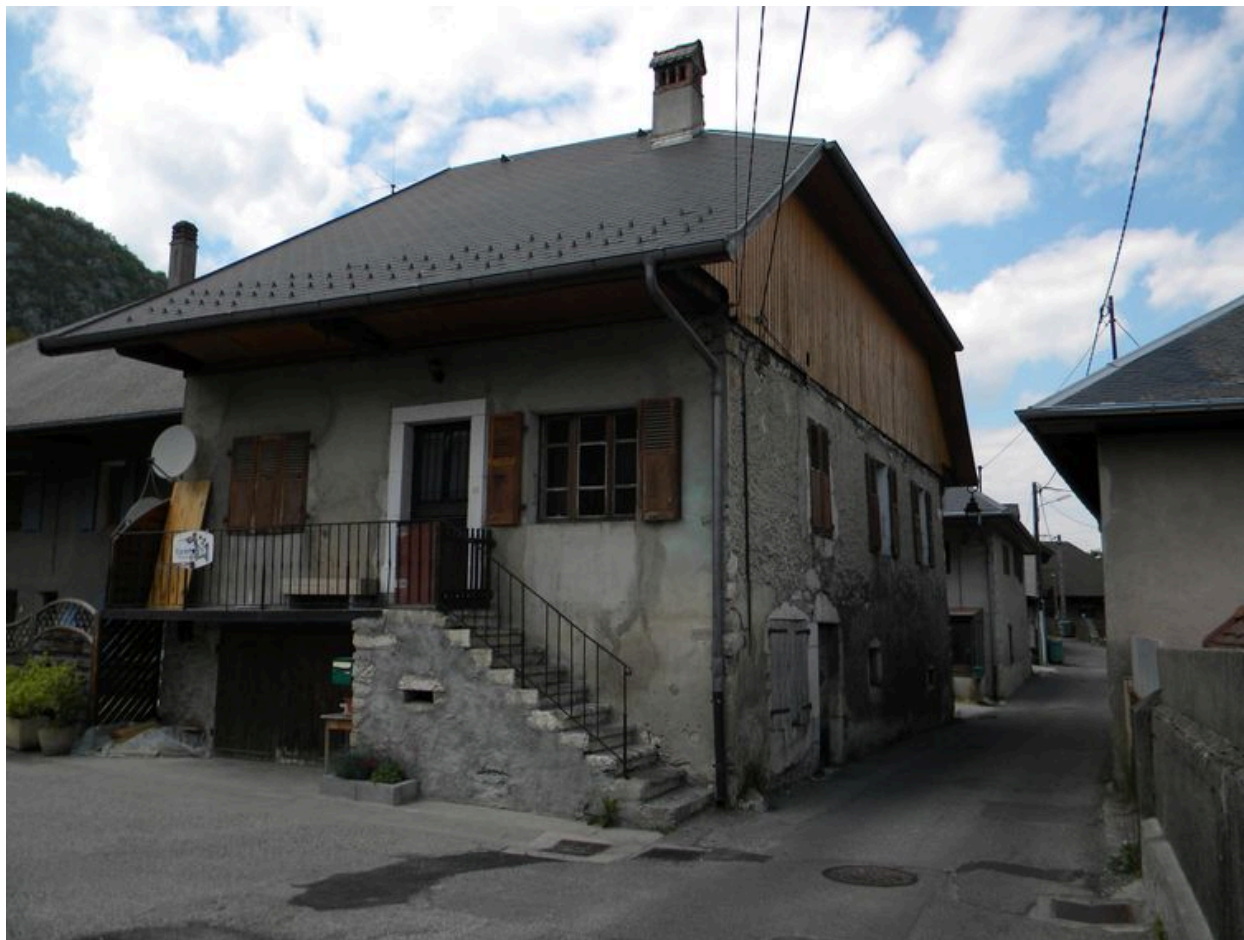
Phot. Jérôme Daviet
IVR82_20117400618NUCA

Vue générale de la ferme avec sa façade principale, et l'entrée de l'écurie sur le mur pignon.

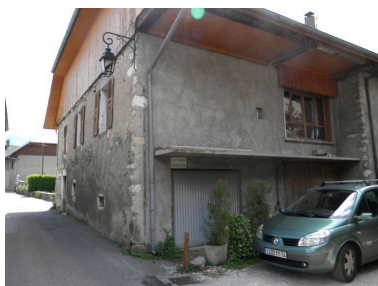
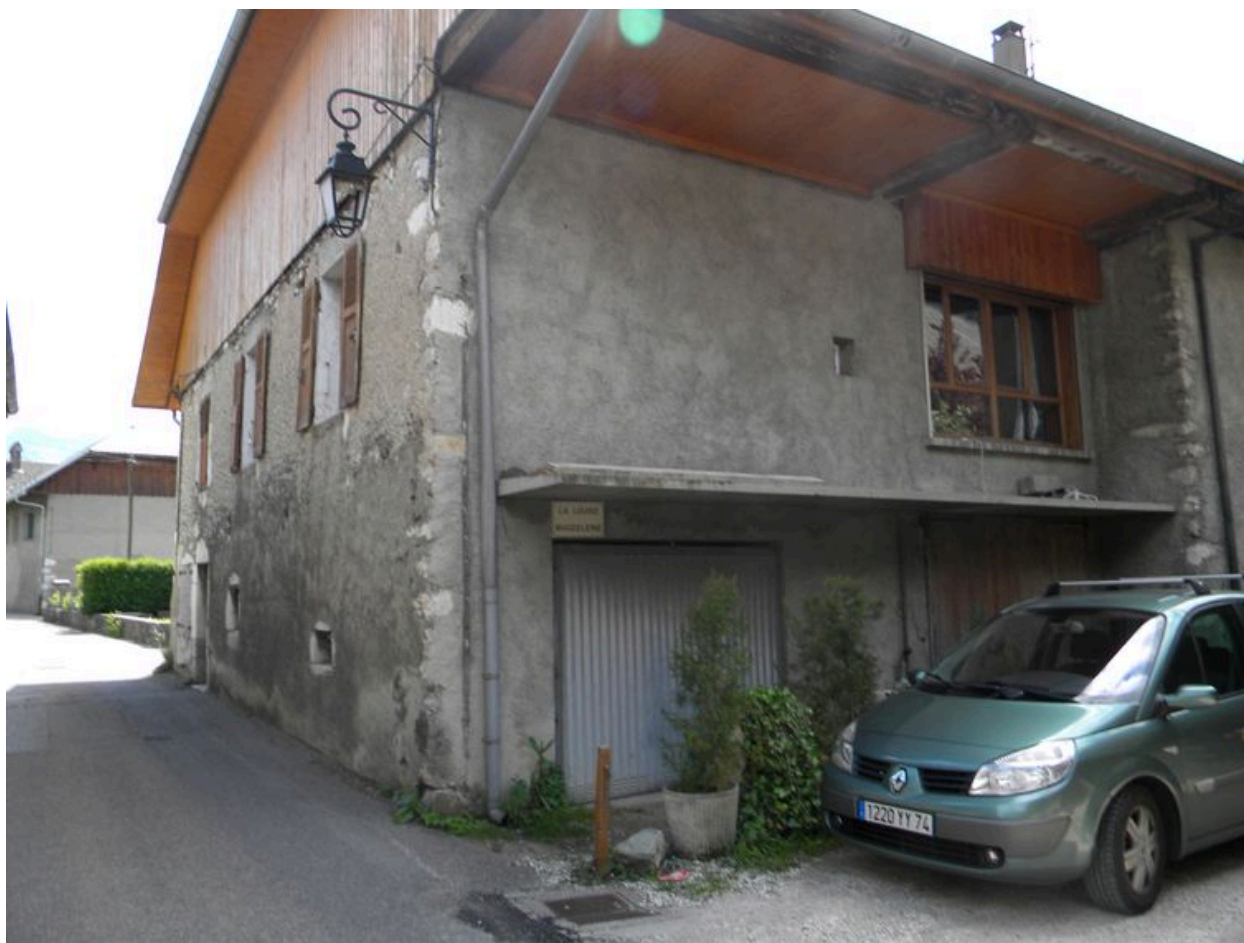
Vue de la façade arrière.
Phot. Jérôme Daviet
IVR82_20117400619NUCA

Vue de la façade arrière.

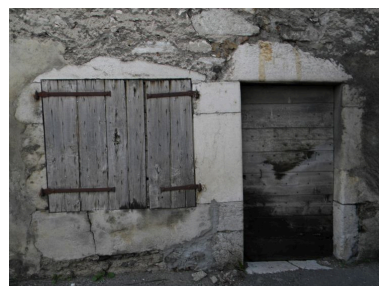
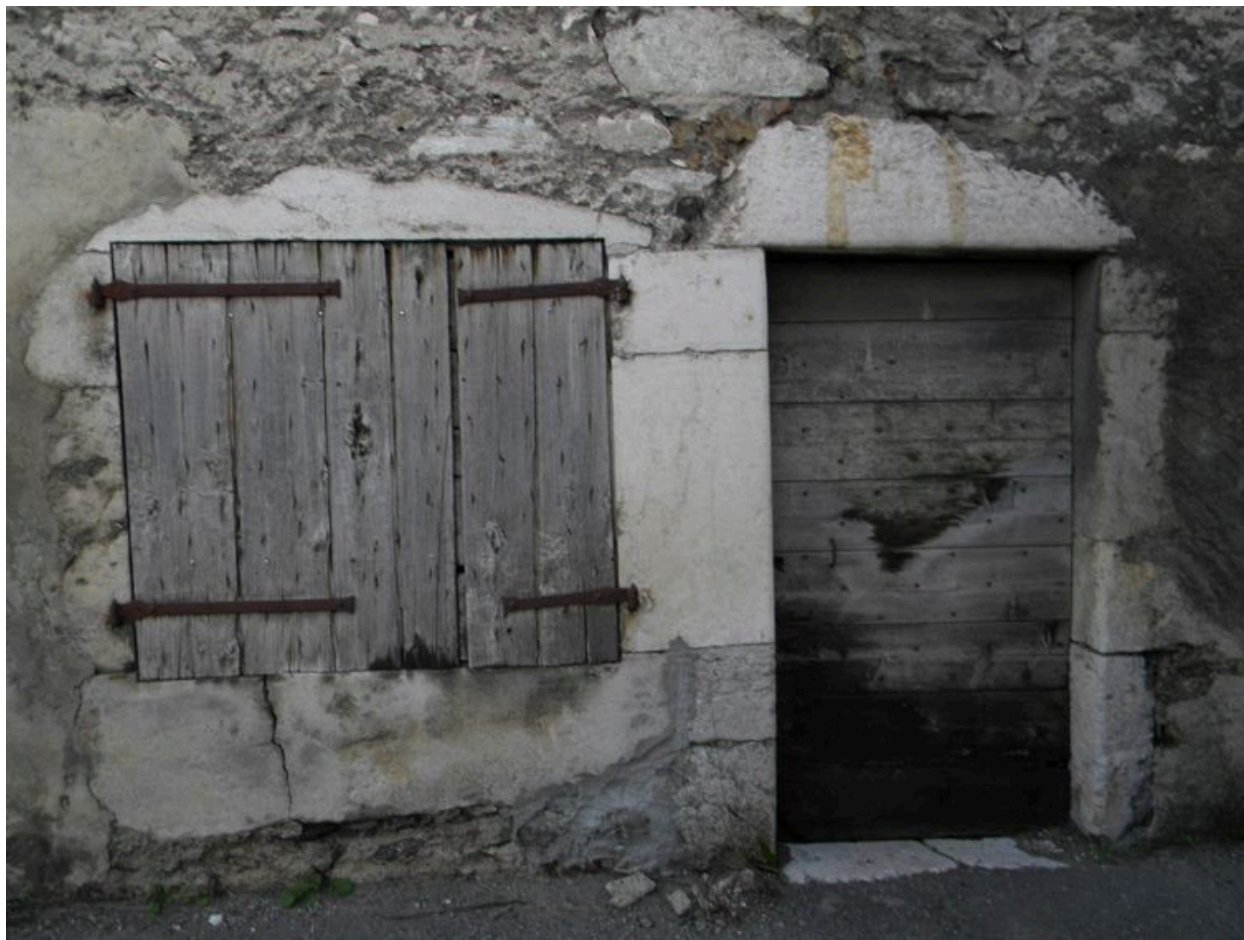
Vue de la porte d'entrée d'écurie couplée avec une fenêtre.
Phot. Jérôme Daviet
IVR82_20117400620NUCA

Vue de la porte d'entrée d'écurie couplée avec une fenêtre.
