Rhône-Alpes, Loire  
Saint-Étienne  
2 rue Gérentet , 1, 1 bis rue Blanqui

## Immeuble

Numéro de dossier : IA42000181

Cadre de l'étude : enquête thématique régionale Patrimoine 19e-20e siècles de Saint-Etienne

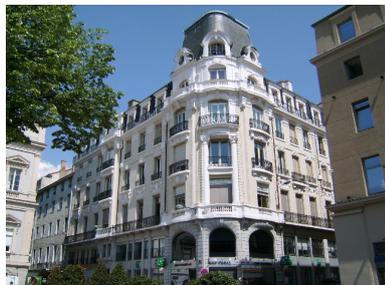
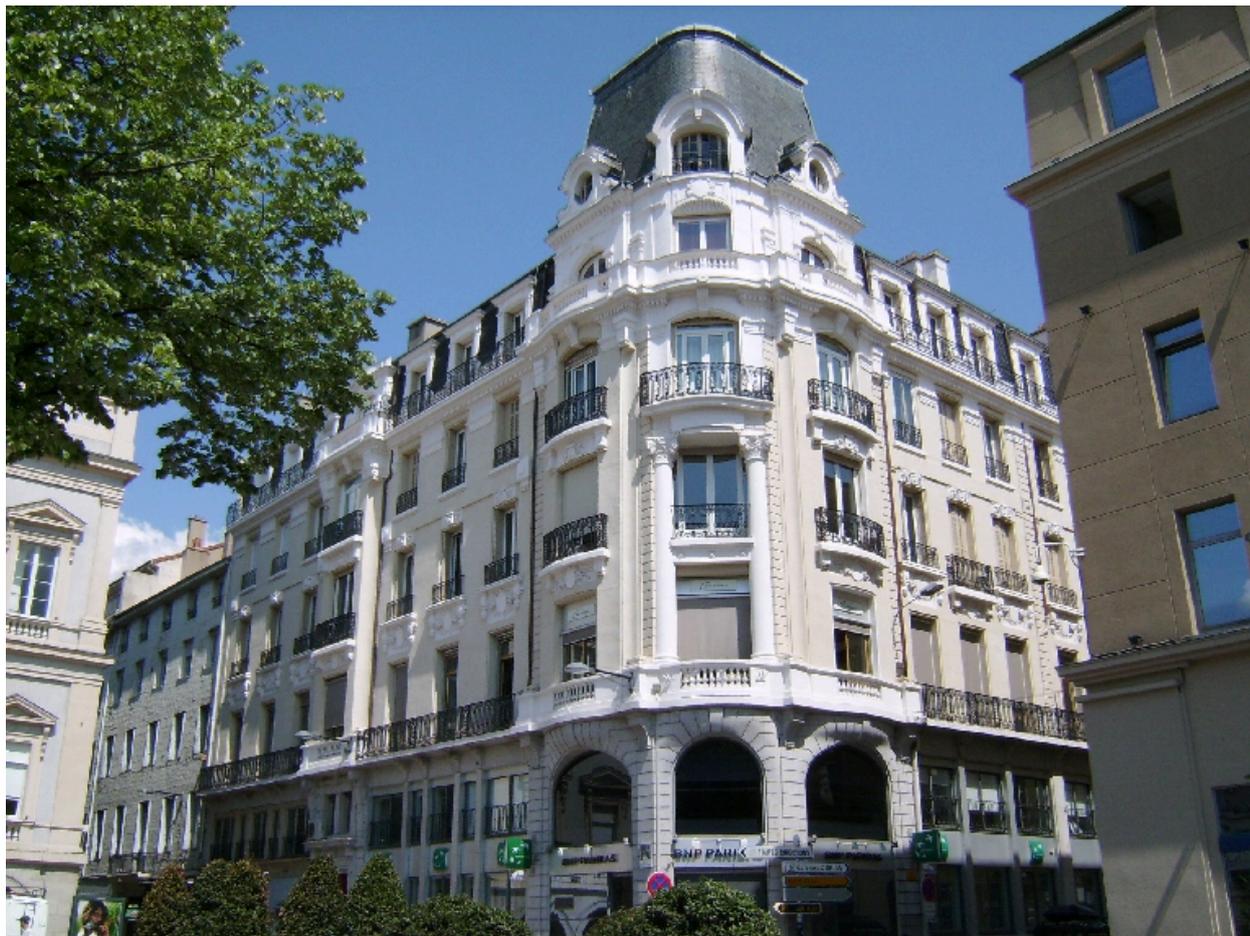
Vue d'ensemble  
Phot. Cendrine Sanquer  
IVR82\_20084200523NUCA

Vue d'ensemble

Cet immeuble d'angle est implanté en carré sur la parcelle et les quatre corps de bâtiments s'organisent autour d'une cour intérieure. Il développe sept travées symétriques sur la rue Gérentet, un angle arrondi composé de trois travées, et sept travées sur la rue Blanqui. L'édifice est élevé sur un rez-de-chaussée entresolé et présente trois étages carrés et un étage de comble sauf l'angle qui possède un niveau de comble supplémentaire couronné d'une toiture en pavillon. L'accès à la cour et aux deux escaliers principaux s'effectue depuis une large porte centrée côté rue Gérentet et un passage cocher décentré à droite, côté rue Blanqui. Toutes les ouvertures des façades sur rue possèdent des ferronneries sauf celles de l'angle qui présentent, devant les portes-fenêtres du première étage de comble, des garde-corps à balustres en pierre formant ainsi un décrochement affirmé avec les balcons filants en ferronnerie de l'étage de comble des parties sur rues.

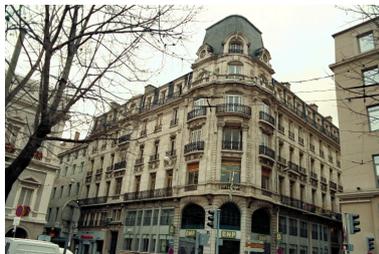
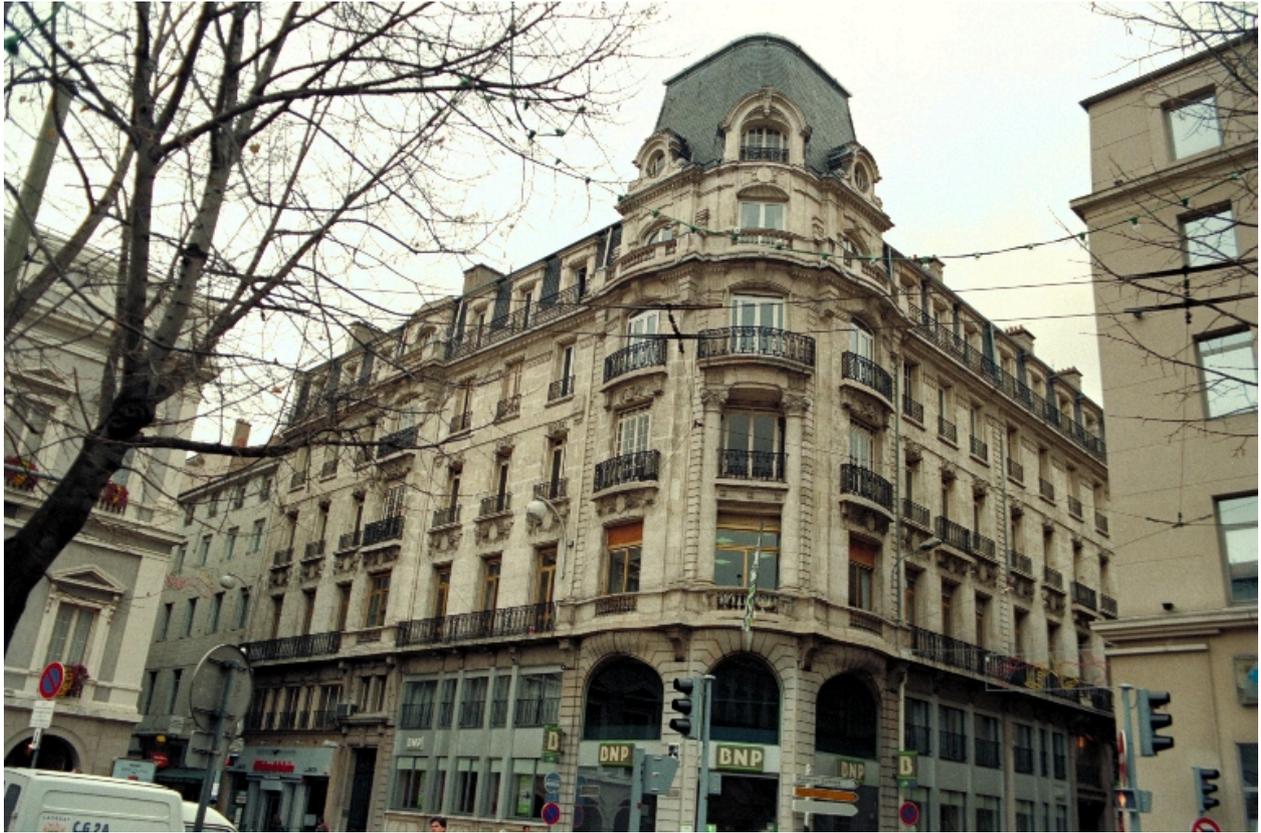
Vue d'ensemble. Etat en 1996  
Phot. Cendrine Sanquer  
IVR82\_19974202061ZE

Vue d'ensemble. Etat en 1996
