**Inventaire général  
du patrimoine culturel**

Rhône-Alpes, Savoie  
Saint-Ours  
la Peleuse

## Ferme

Numéro de dossier : IA73004405

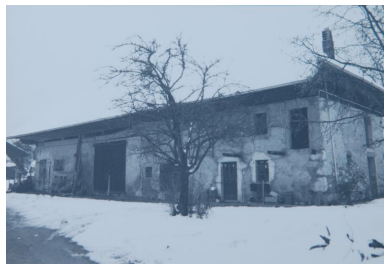
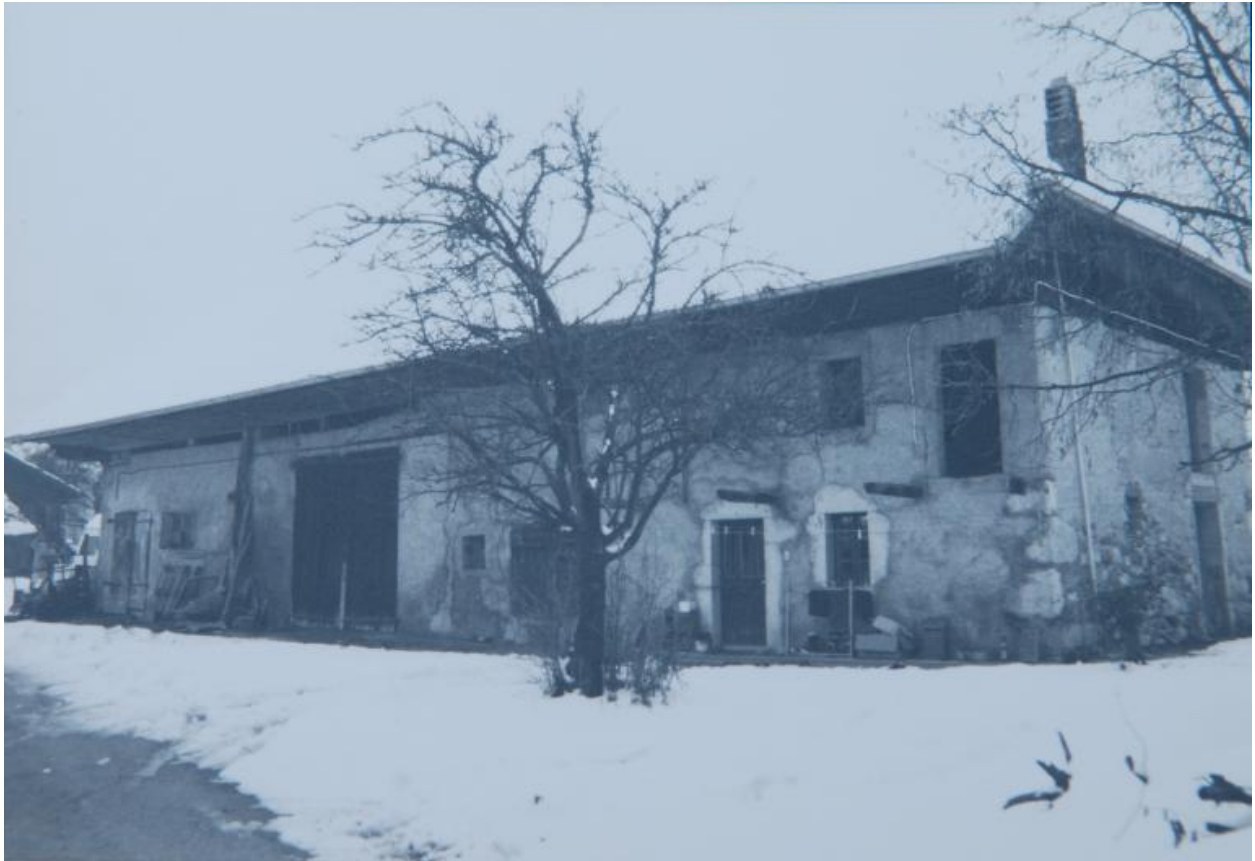
Vue d'ensemble dans le 4e quart du 20e siècle (avant les travaux de transformation en habitation) (A privées).  
Repro. Thierry Monnet  
IVR84\_20187301300NUCB

Vue d'ensemble dans le 4e quart du 20e siècle (avant les travaux de transformation en habitation) (A privées).

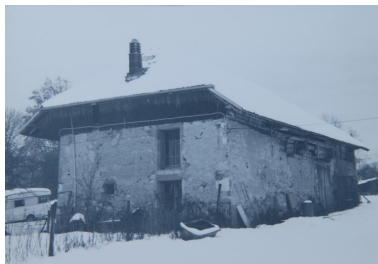
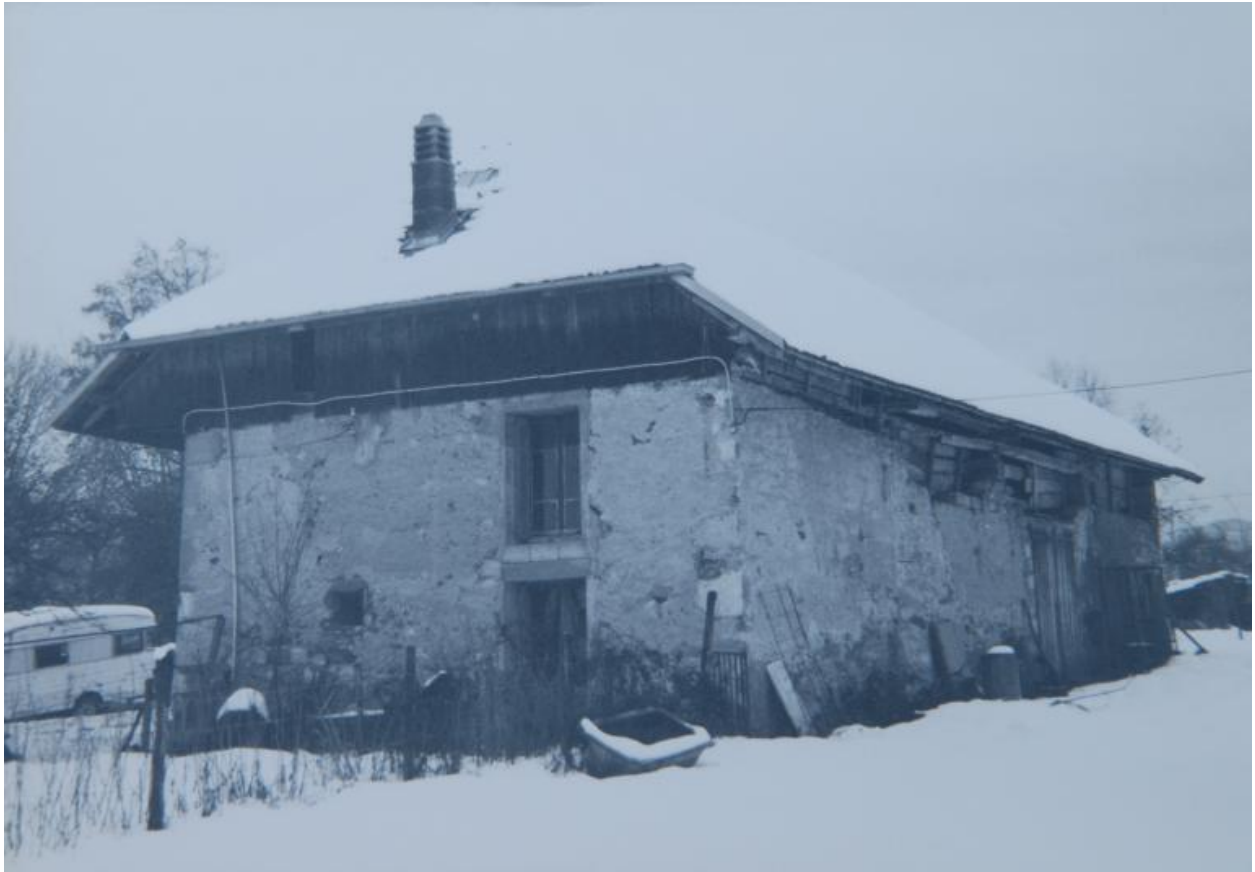
Vue d'ensemble de trois-quarts arrière dans le 4e quart du 20e siècle (avant les travaux de transformation en habitation) (A privées).  
Repro. Thierry Monnet  
IVR84\_20187301299NUCB

Vue d'ensemble de trois-quarts arrière dans le 4e quart du 20e siècle (avant les travaux de transformation en habitation) (A privées).

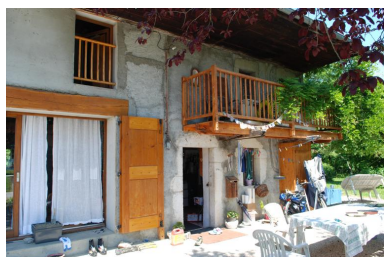
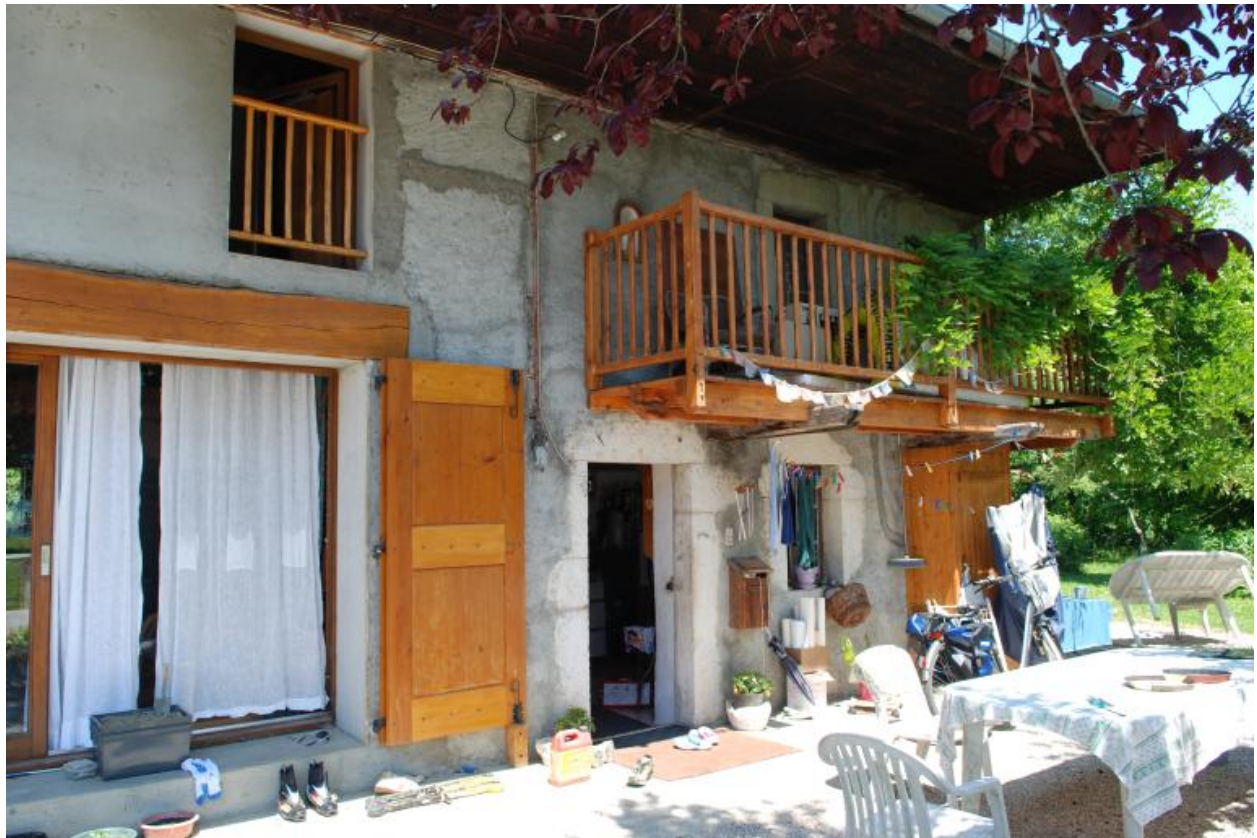
Vue d'ensemble.  
Phot. Thierry Monnet  
IVR84\_20187301304NUCA

Vue d'ensemble.

Ferme à juxtaposition, édifiée sur un replat. Elle comprend une habitation de deux travées, avec un étage (balcon en bois modifié, escalier extérieur supprimé), chaque niveau comportant deux pièces en enfilade (l'habitation avait une cheminée en molasse, renseignement oral), et une grange-étable (cave à l'arrière de l'étable) dans le prolongement avec fenil dans le comble. Une dépendance qui ferme la cour à l'ouest comprenait une remise, un four à pain et peut-être un logement. Le bâtiment principal est en moellon et galet de calcaire enduits à pierres vues, avec des parties en pisé (à partir du 2e niveau pour l'habitation, totalité pour les dépendances), avec des encadrements en calcaire (habitation, rez-de-chaussée), molasse (habitation, étage) et bois (dépendances) ; toit à demi-croupes, en tuile plate mécanique. Niche à statuette en façade de l'habitation.

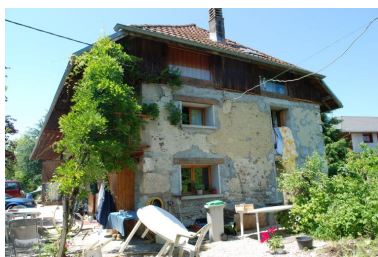
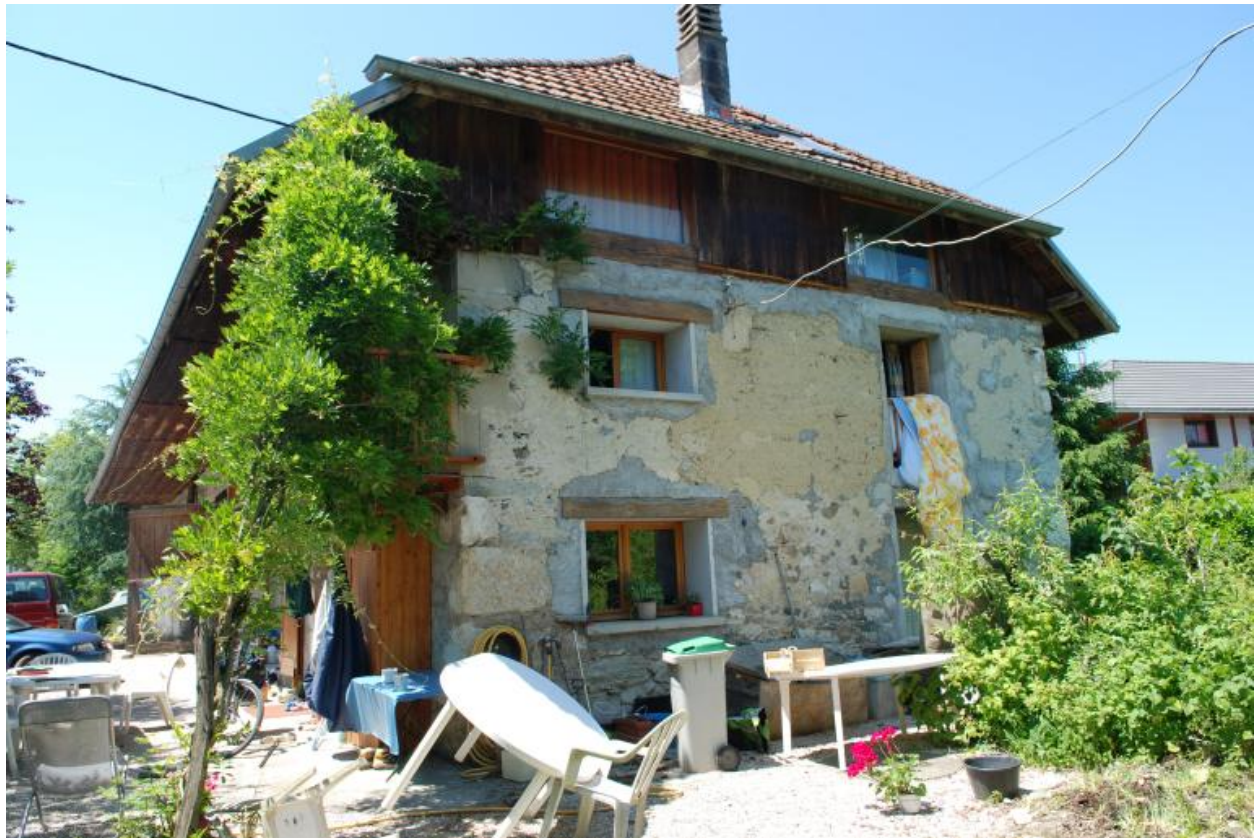
Vue du mur pignon côté habitation.  
Phot. Thierry Monnet  
IVR84\_20187301302NUCA

Vue du mur pignon côté habitation.

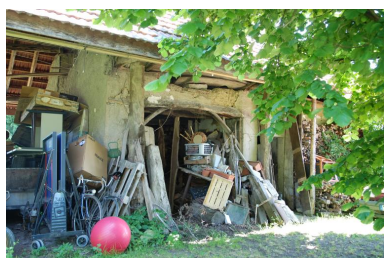
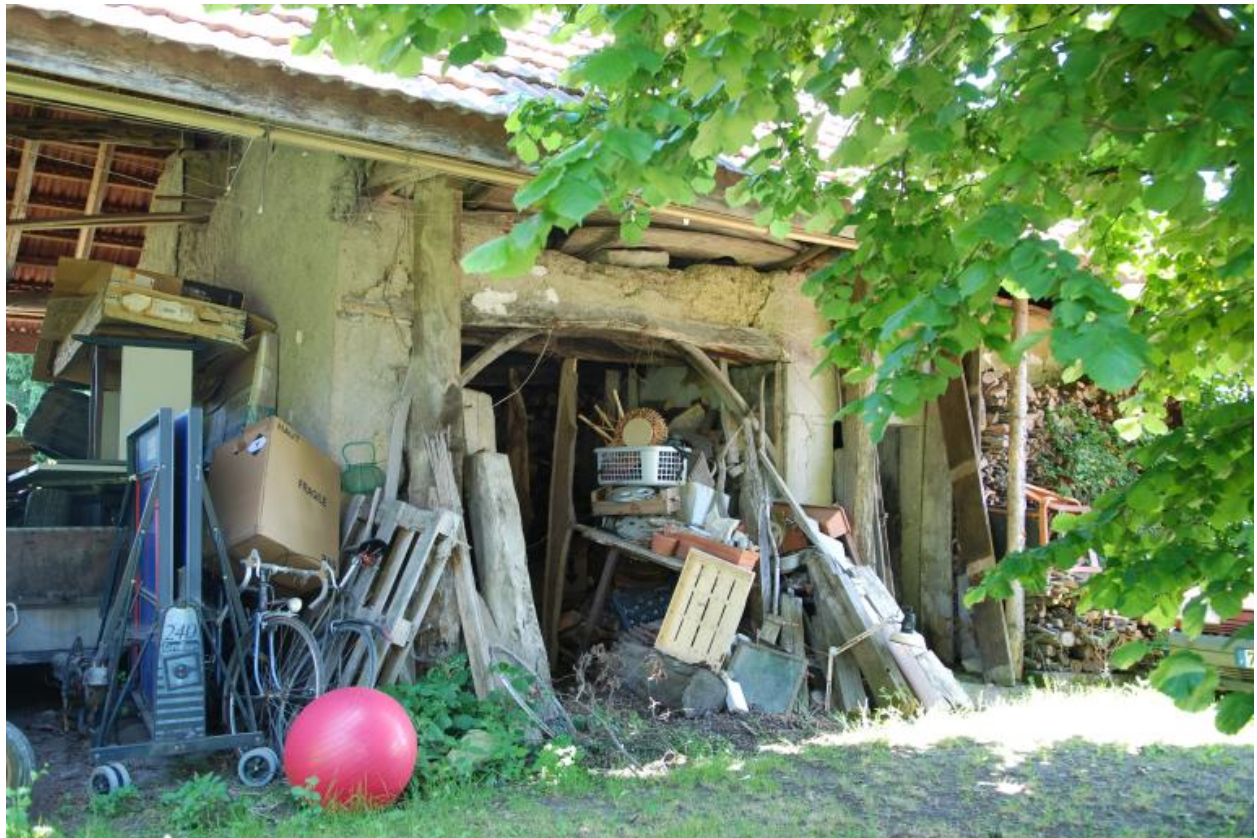
Vue de la dépendance.  
Phot. Thierry Monnet  
IVR84\_20187301301NUCA

Vue de la dépendance.

La ferme porte la date 1857 (linteau de la porte de l'habitation, dans un cartouche lobé). Les bâtiments sont dessinés dans la même emprise en 1906 (1er cadastre français, sauf la partie nord de la dépendance, agrandissement), mais le four (détruit) n'est pas mentionné dans l'état de section. Le bâtiment est assez dénaturé (grange-étable) ; le balcon de l'habitation était peut-être desservi par un escalier extérieur (en bois, détruit).

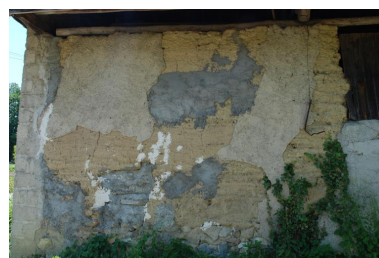
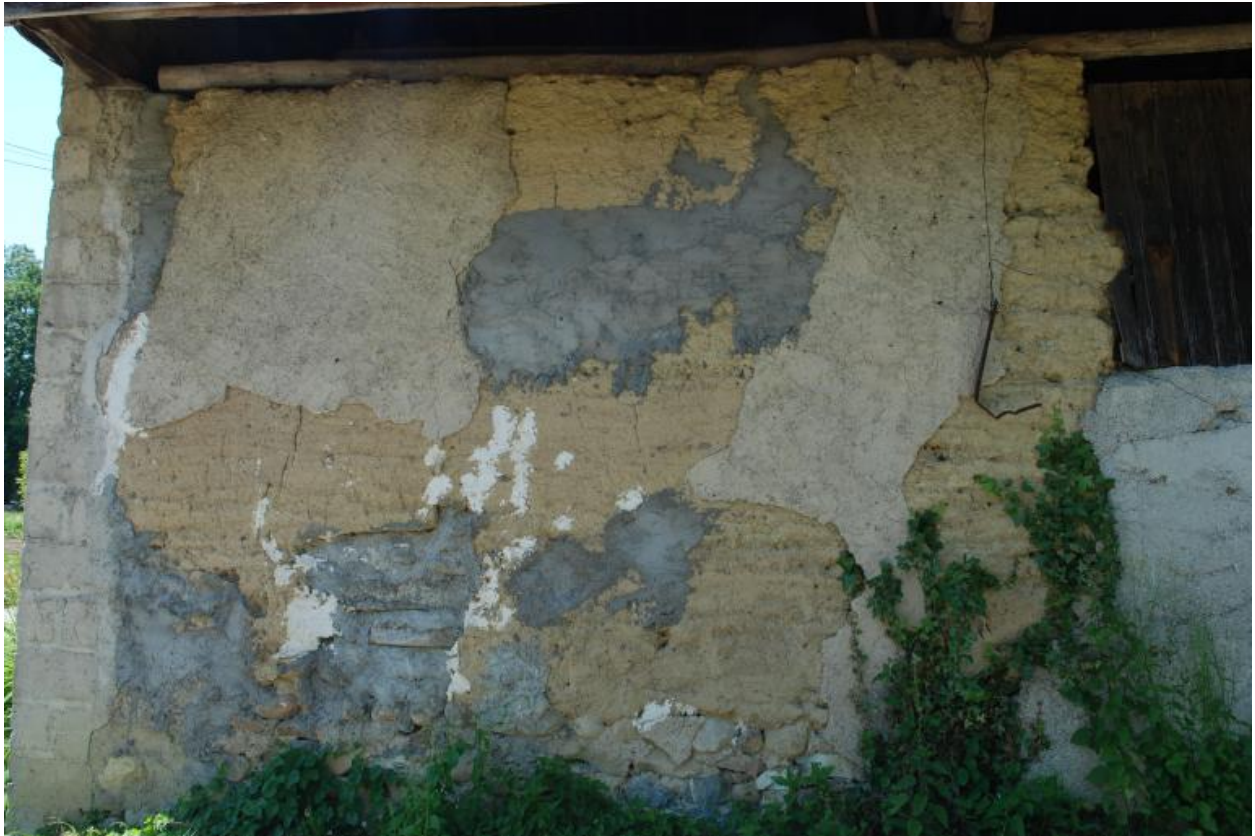
Vue arrière de la dépendance : détail du pisé.  
Phot. Thierry Monnet  
IVR84\_20187301306NUCA

Vue arrière de la dépendance : détail du pisé.

Matériau(x) du gros-œuvre, mise en œuvre et revêtement : calcaire, moellon, enduit ; pisé
