Rhône-Alpes, Haute-Savoie  
Faverges  
Englannaz  
passage du four

## Ferme (n°2)

Numéro de dossier : IA74002029

Cadre de l'étude : inventaire topographique Inventaire du Parc naturel régional du Massif des Bauges

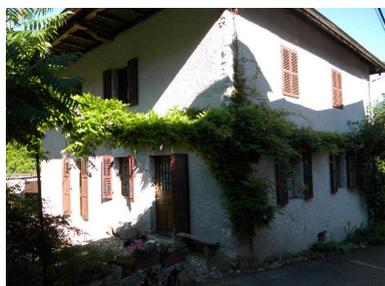
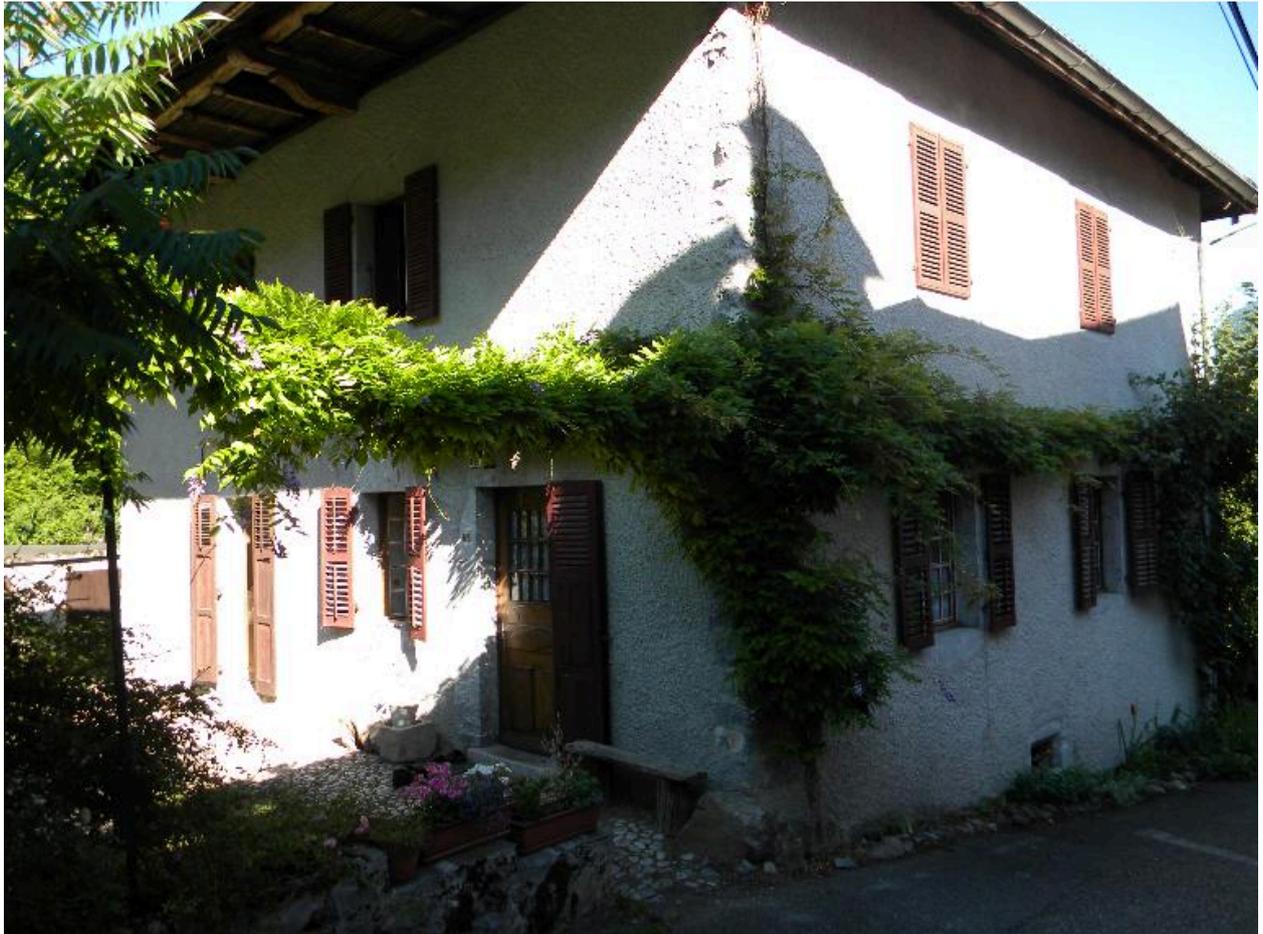
Vue de trois quarts du bâtiment d'habitation.  
Phot. Jérôme Daviet  
IVR82\_20137401069NUCA

Vue de trois quarts du bâtiment d'habitation.

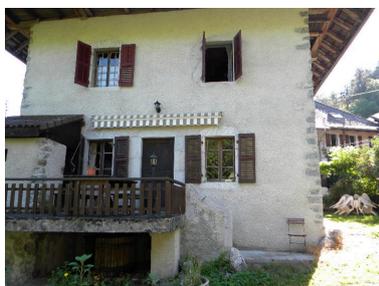
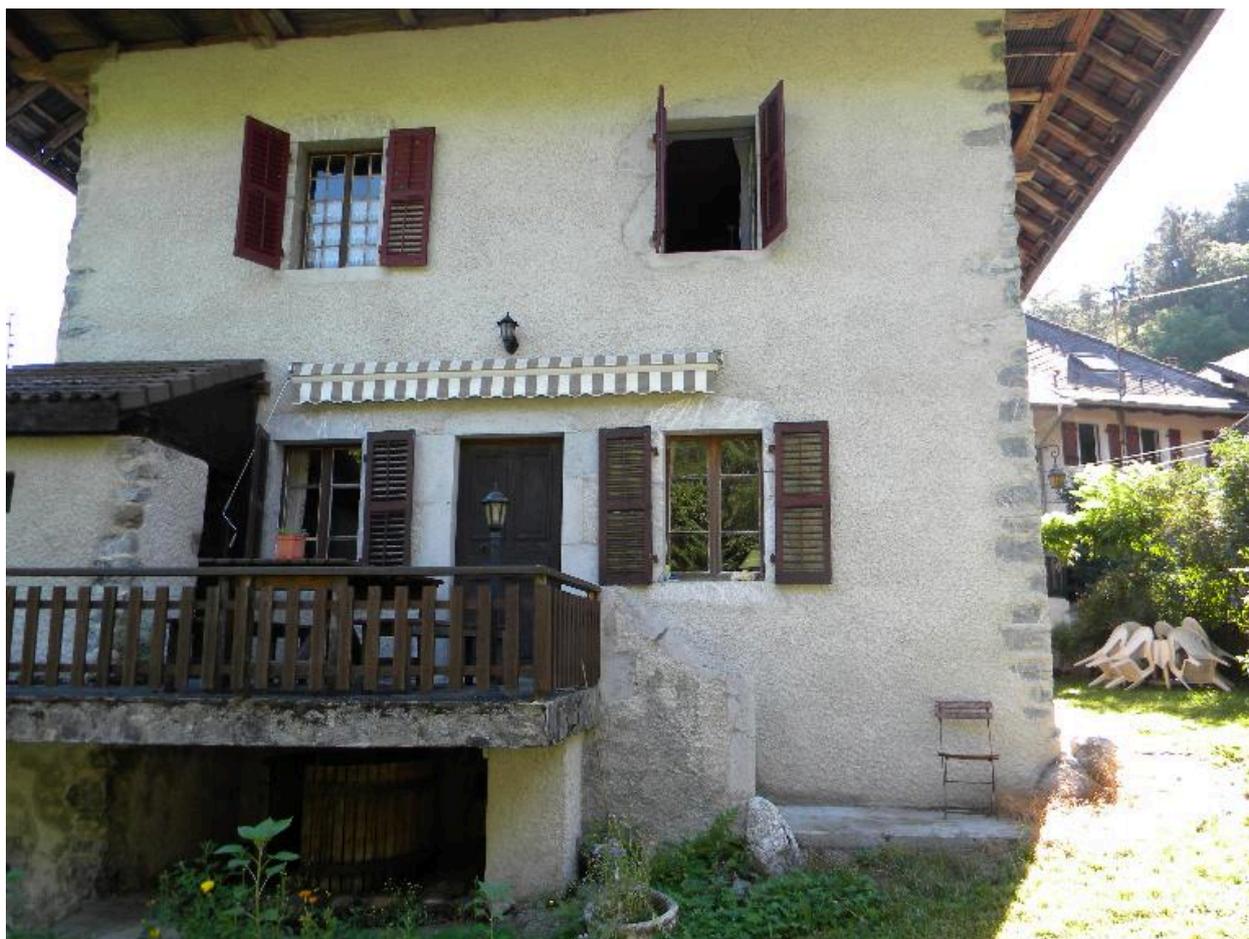
Vue du pignon ouest de l'habitation.  
Phot. Jérôme Daviet  
IVR82\_20137401070NUCA

Vue du pignon ouest de l'habitation.

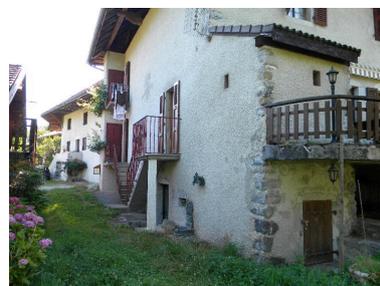
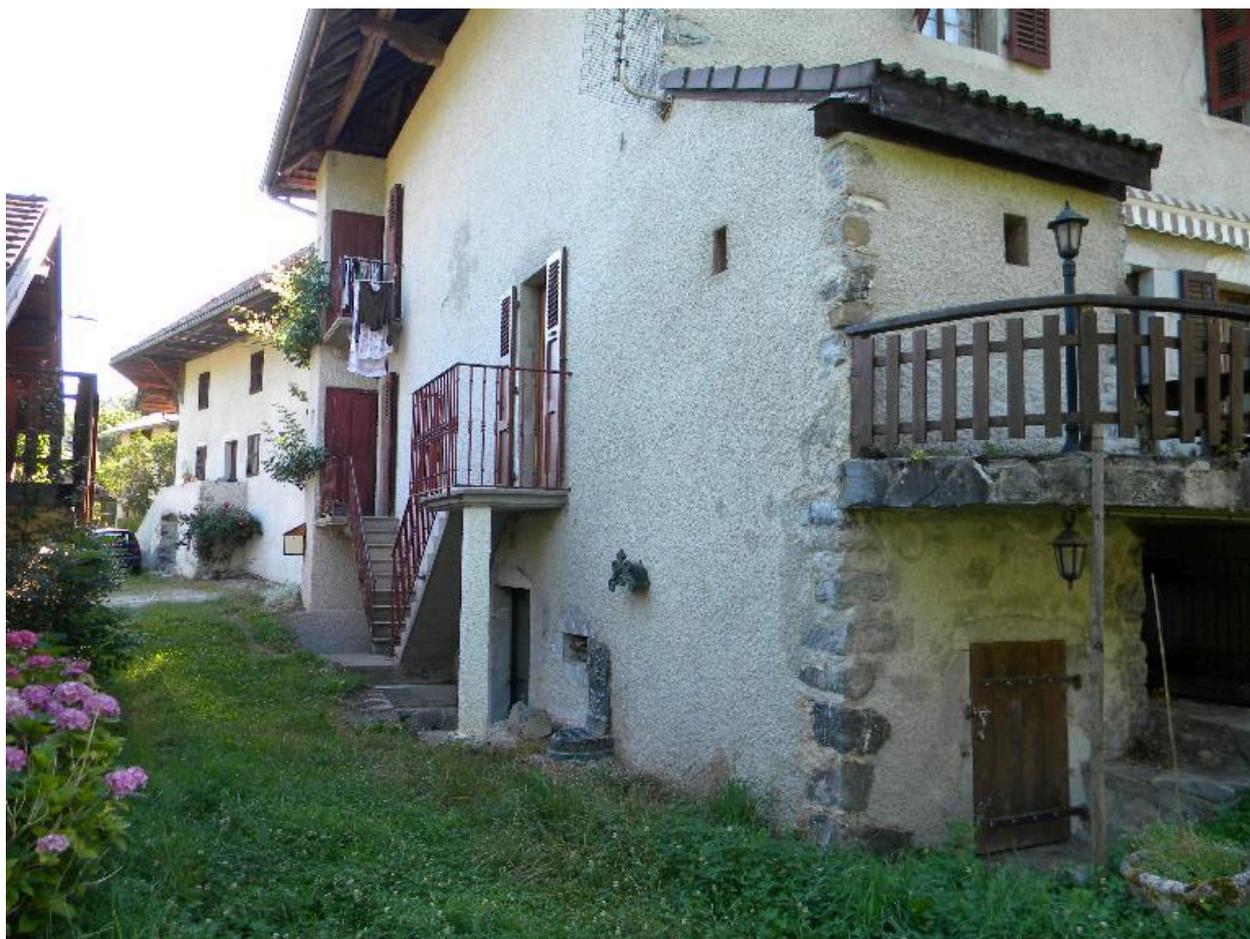
Vue de la façade sud de la partie habitation.  
Phot. Jérôme Daviet  
IVR82\_20137401071NUCA

Vue de la façade sud de la partie habitation.

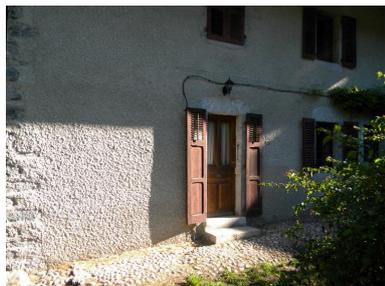
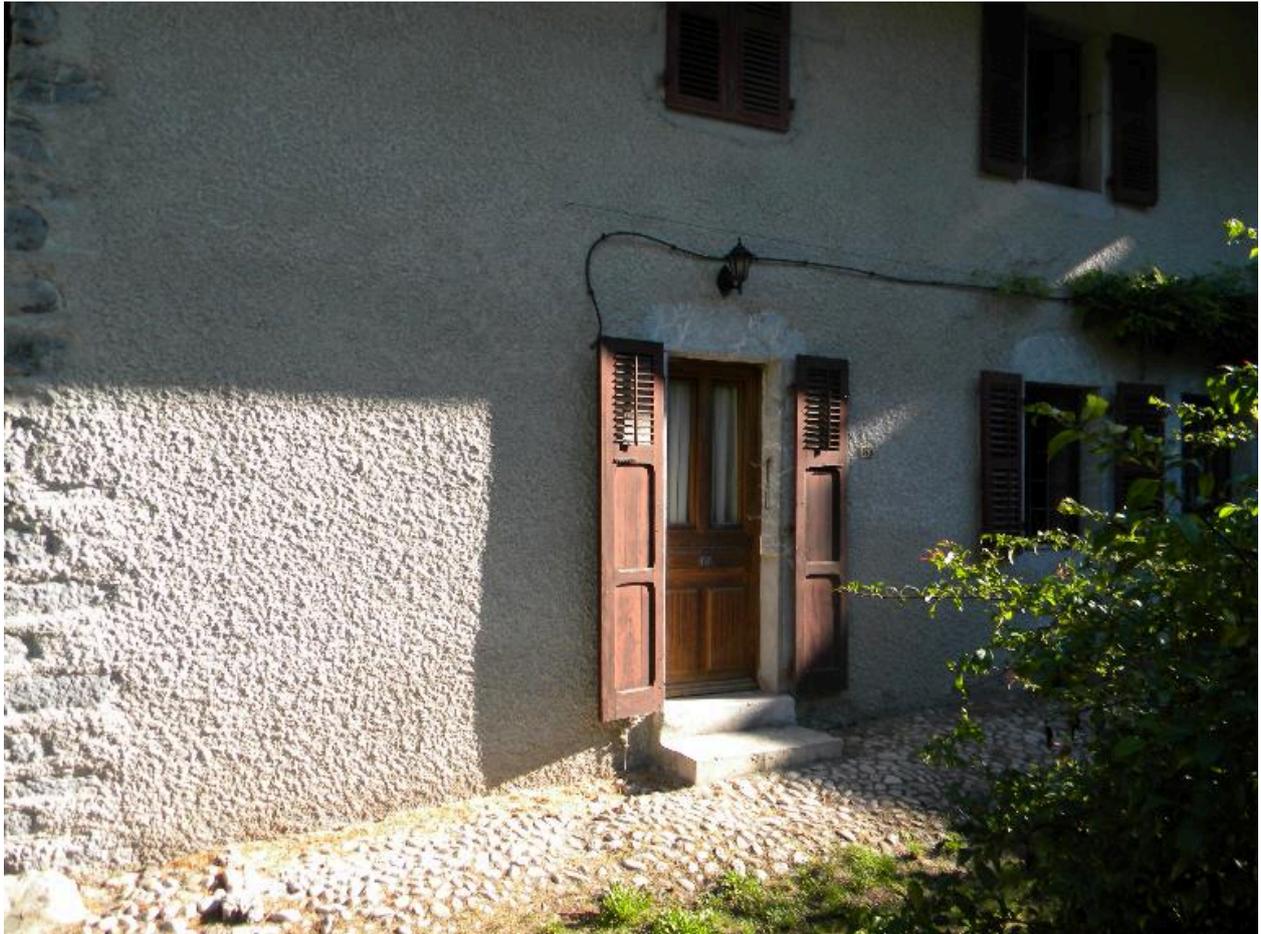
Vue de la façade principale  
de l'habitation depuis la cour.  
Phot. Jérôme Daviet  
IVR82\_20137401072NUCA

Vue de la façade principale de l'habitation depuis la cour.

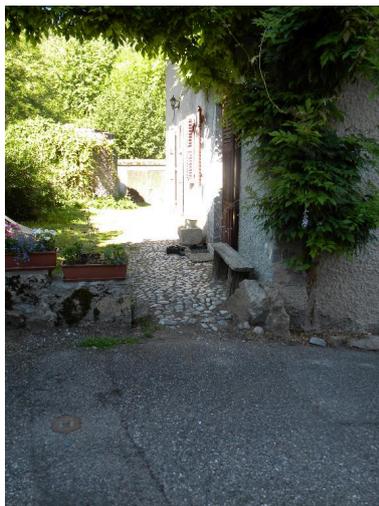
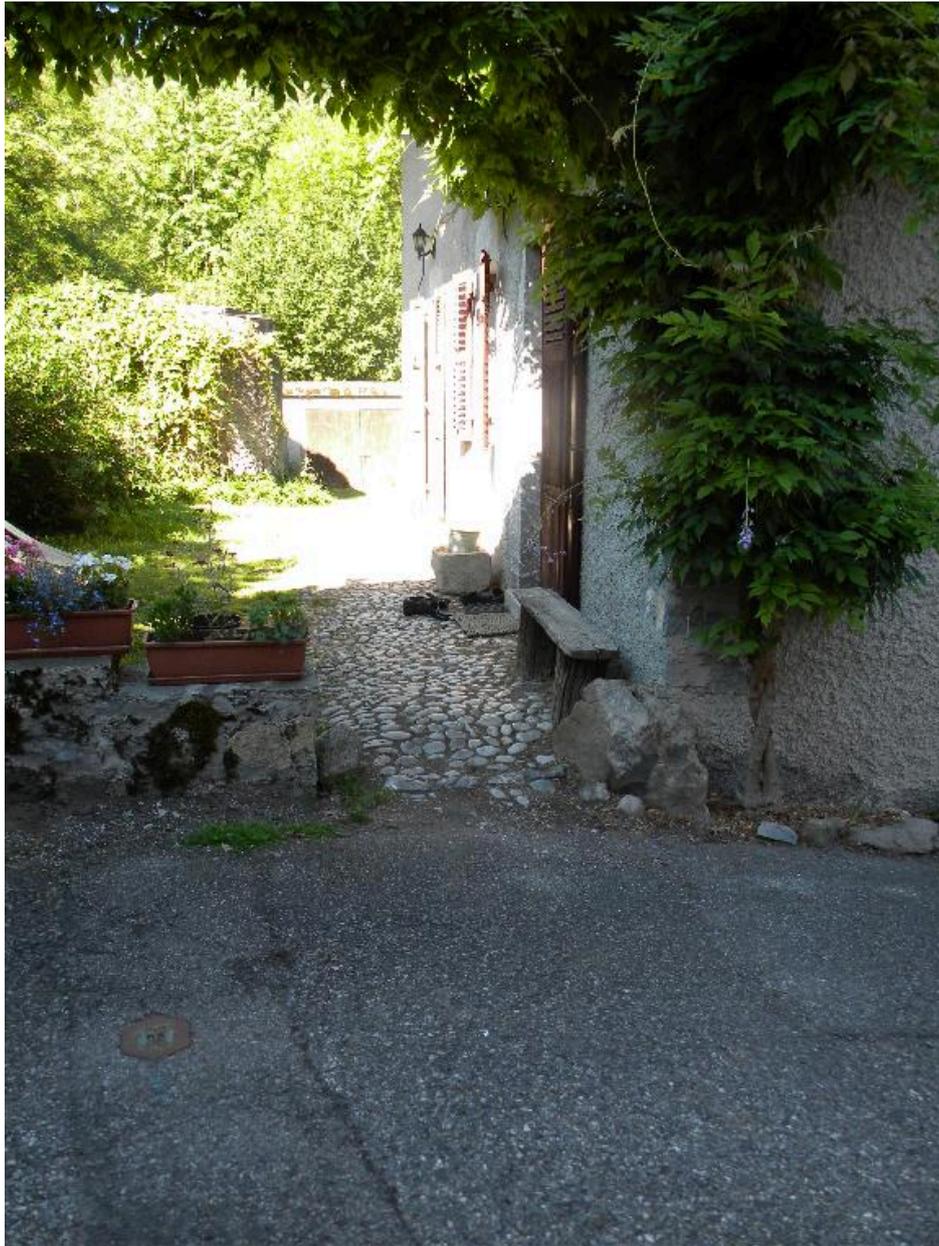
Vue de la façade principale  
avec sa calade depuis la rue.  
Phot. Jérôme Daviet  
IVR82\_20137401073NUCA

Vue de la façade principale avec sa calade depuis la rue.

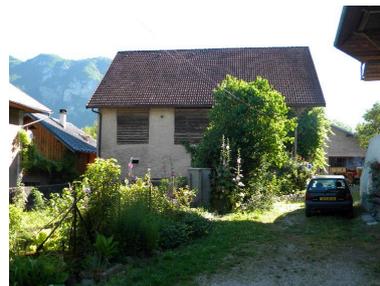
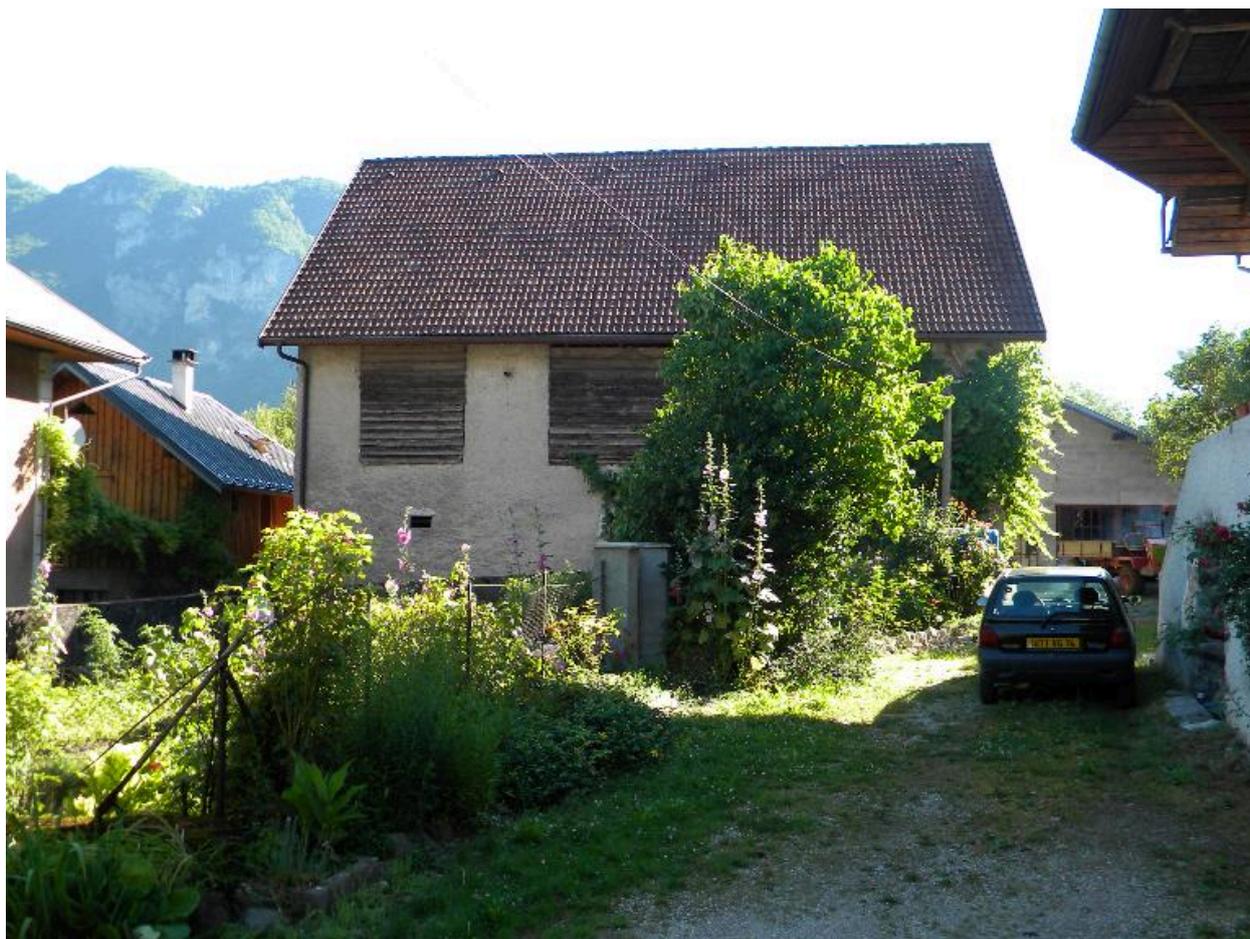
Vue de la façade ouest  
du bâtiment agricole.  
Phot. Jérôme Daviet  
IVR82\_20137401074NUCA

Vue de la façade ouest du bâtiment agricole.

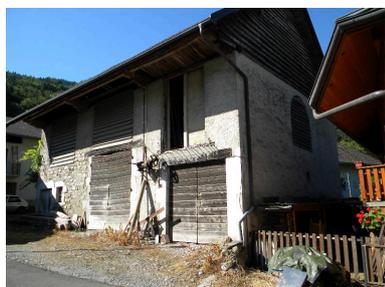
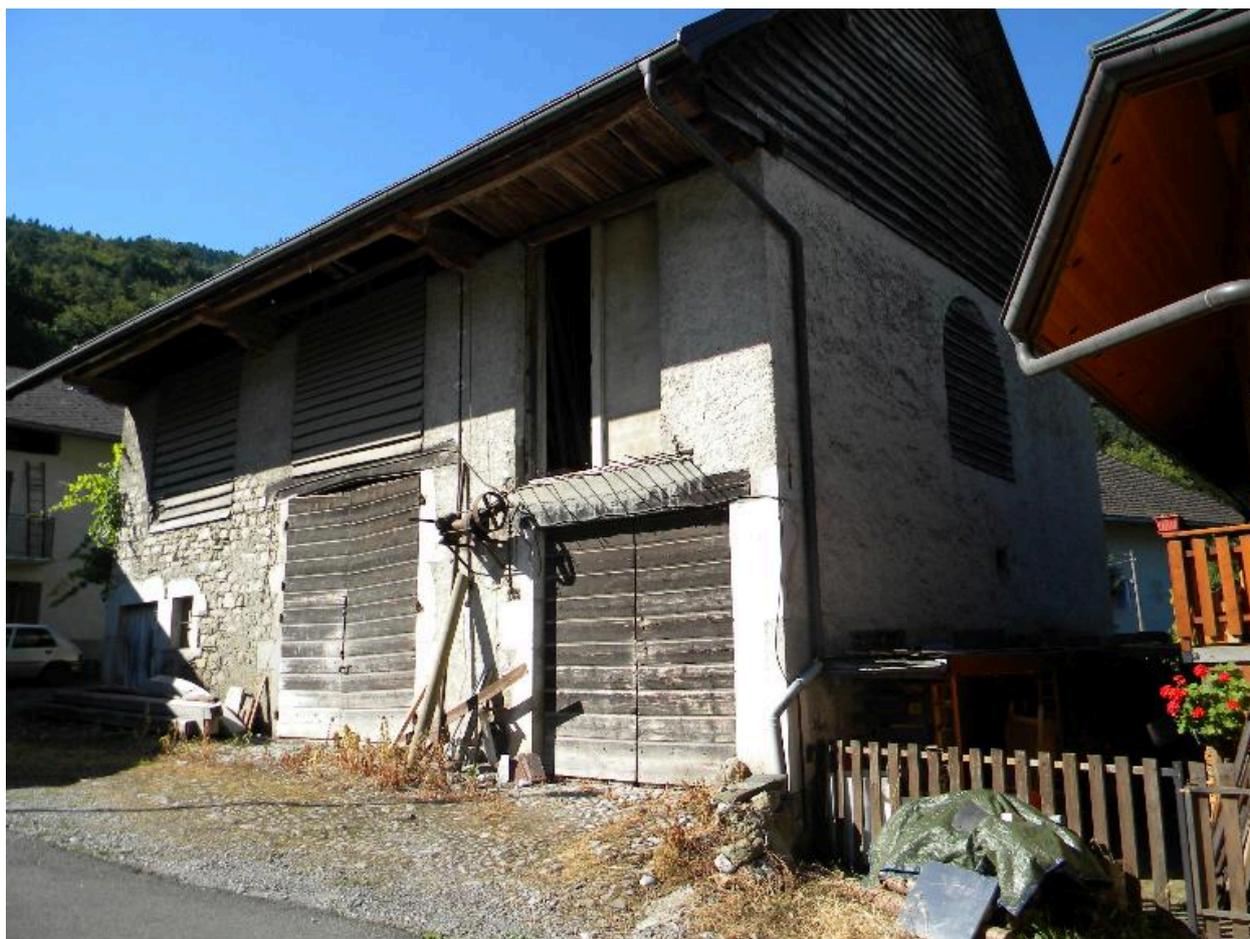
Vue de la façade est de  
la dépendance agricole.  
Phot. Jérôme Daviet  
IVR82\_20137401075NUCA

Vue de la façade est de la dépendance agricole.
