Rhône-Alpes, Haute-Savoie
Montriond
Haute-Savoie
Route de Thonon

Pont de la Glière

Numéro de dossier : IA74002962

Cadre de l'étude : enquête thématique régionale Points de franchissement de la Haute-Savoie

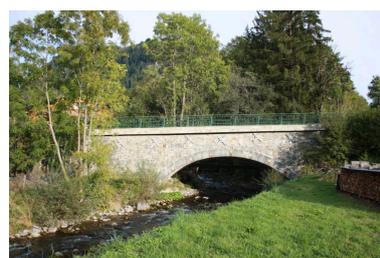
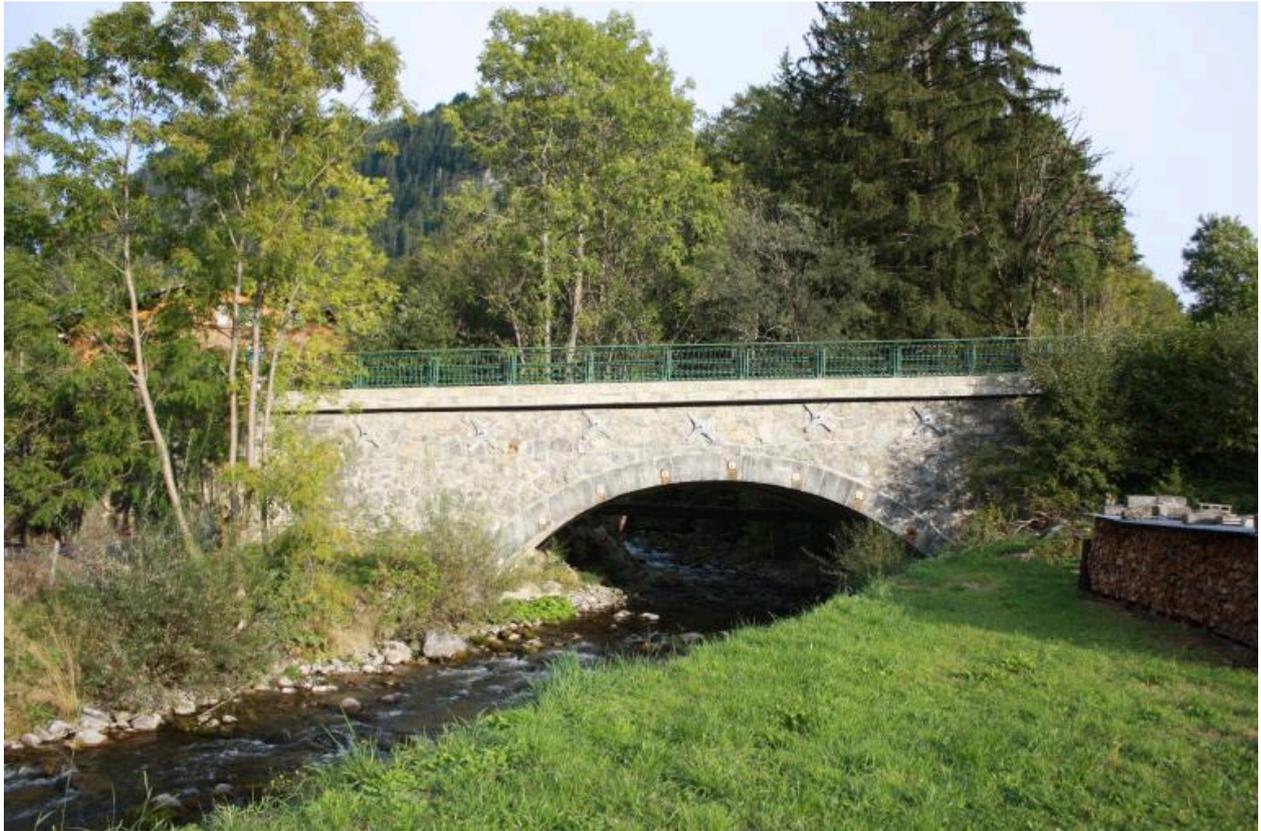
Vue générale du pont de la Glières
IVR84_20197401262NUCA

Vue générale du pont de la Glières

Le pont de la Glière enjambe la Dranse de Montriond au niveau du hameau de la Glière. Il se trouve sur le tracé de la route départementale 229 dite route de Thonon. Il est jumelé avec le ponceau de la Glière. C'est un pont voûte, maçonné avec un arc surbaissé, élargit à l'amont par une voute en béton de caractéristiques équivalentes. En aval, les tympans sont en pierres maçonnées dans lesquelles se trouvent huit tirants d'enserrement. Le bandeau de la voûte est composé de voussoirs en pierres taillées dans lesquels se trouve sept tirants d'enserrement. La voûte maçonnée en arc surbaissé, est élargie à l'amont par une voûte en béton de caractéristiques équivalentes. L'ouverture totale de la voûte est de 12 mètres. En aval, les tympans sont en pierres maçonnées dans lesquelles se trouvent huit tirants d'enserrement. Le bandeau de voûte est composé de voussoirs en pierres taillées dans lesquels se trouve sept tirants d'enserrement. Les culées, coté aval, sont en pierres maçonnées. Coté amont, tout l'ensemble est en béton. Le pont est fondé sur des massifs indépendants eux aussi en

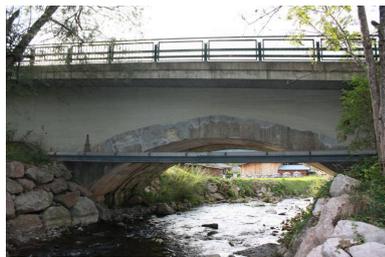
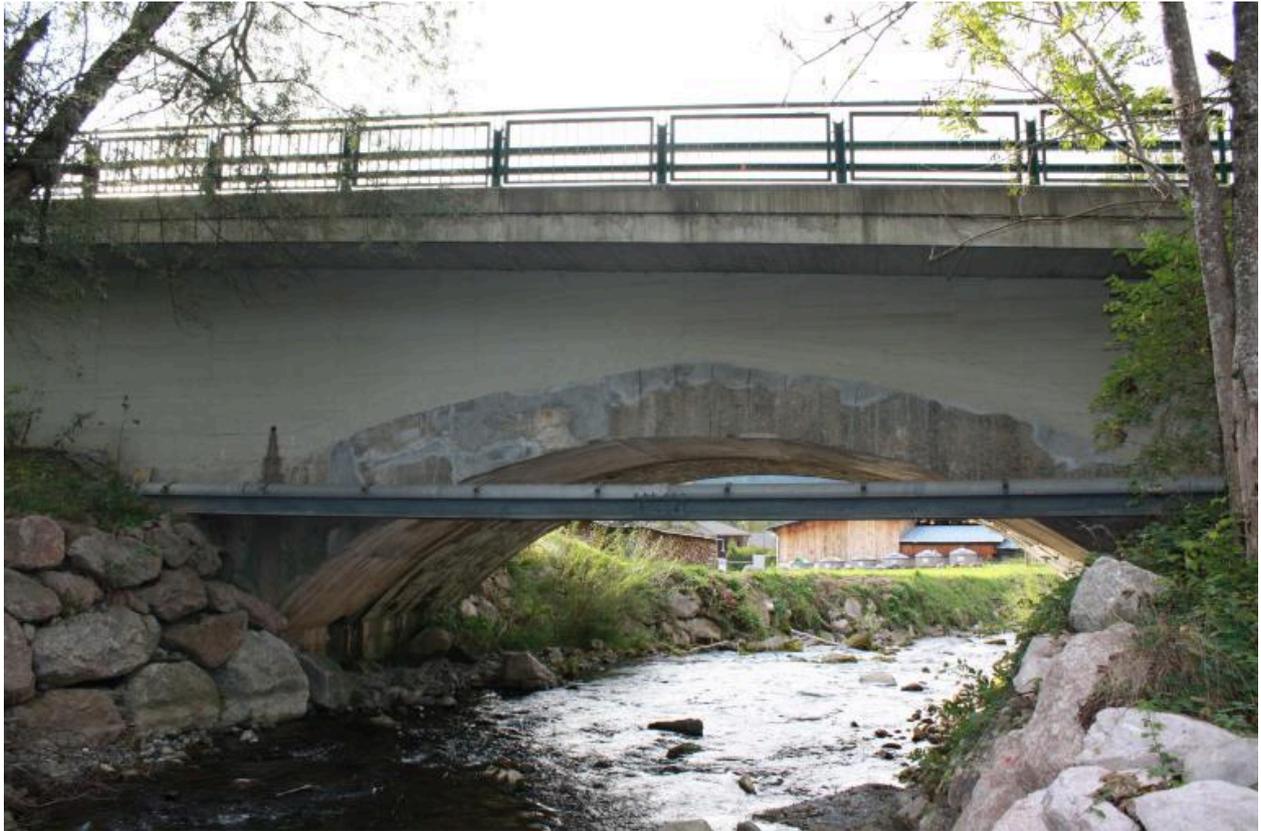
Pont de la Glières, face amont
Phot. Benoît Huraut
IVR84_20207400973NUCA

Pont de la Glières, face amont

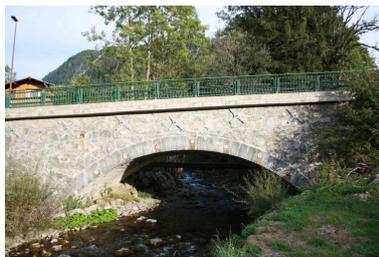
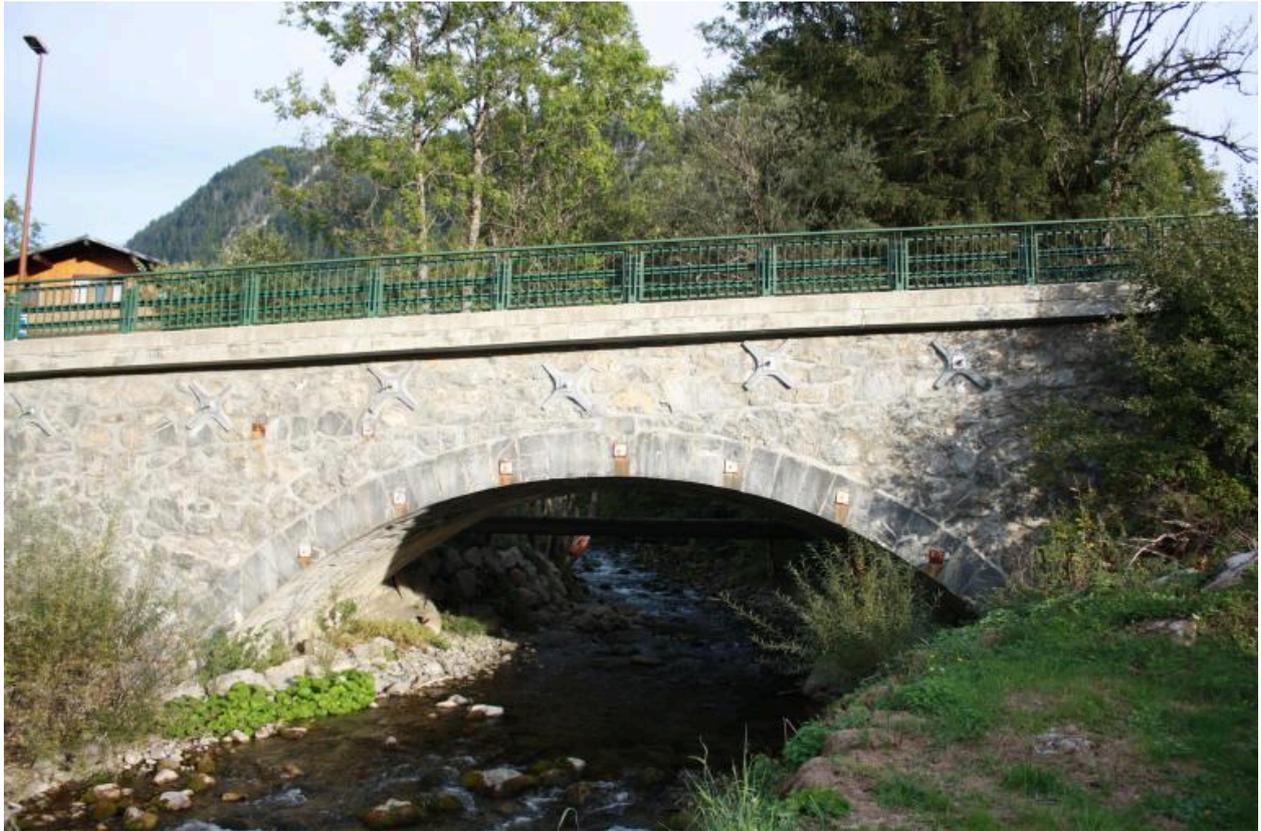
Pont de la Glières, face aval
Phot. Benoît Huraut
IVR84_20207400974NUCA

Pont de la Glières, face aval

béton. Le tablier est en béton sur toute la largeur du pont et il est posé en encorbellement coté amont, il est recouvert d'un revêtement en goudron. Coté aval le tablier crée une plinthe. Les gardes corps sont en métal peint en vert, doublés d'une glissière de sécurité. Le pont à une longueur de 27,7 mètres pour une largeur totale de 8,60 mètres. La largeur utile est de 8 mètres avec une chaussée de 6 mètres et deux trottoirs de 1 mètre de large.

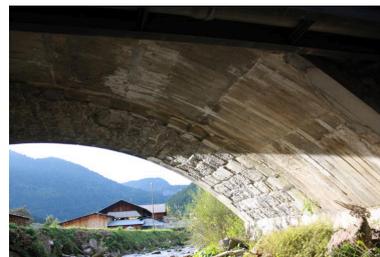
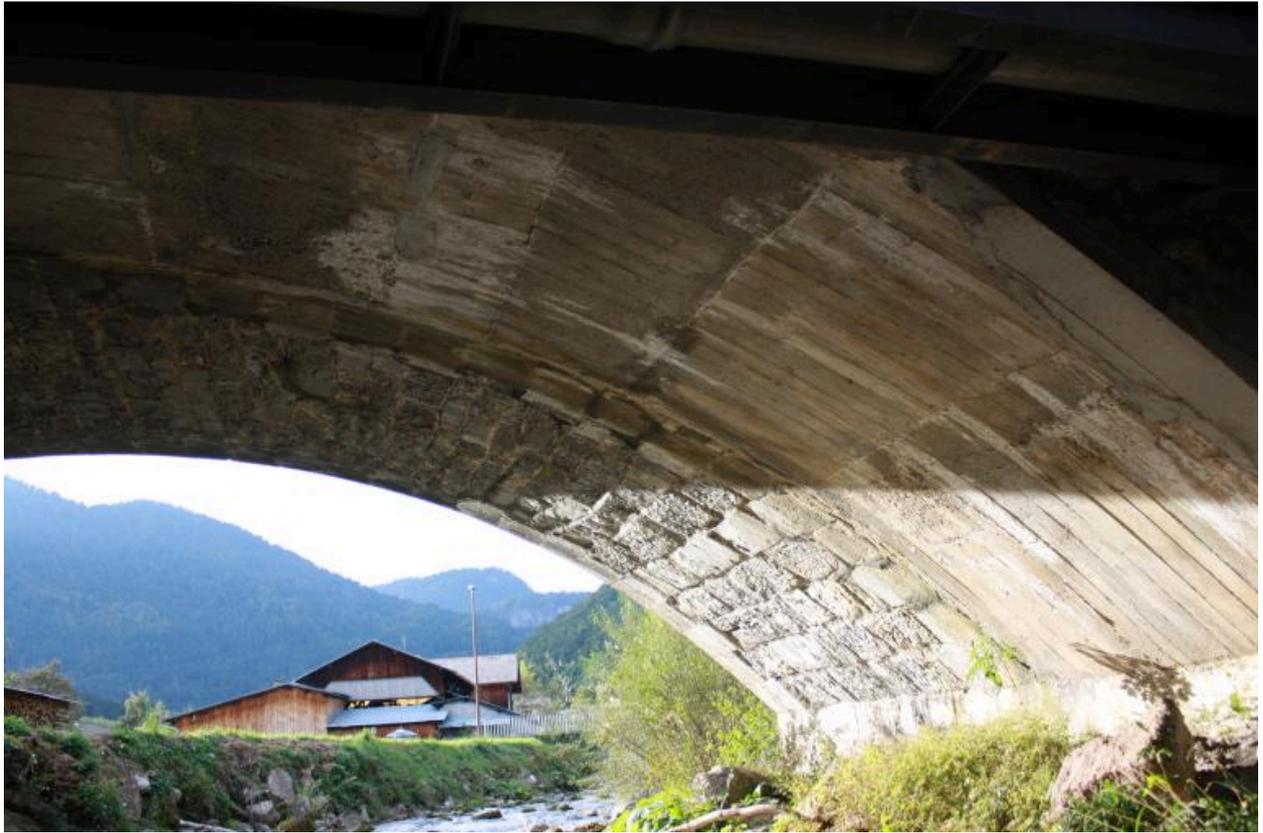
Pont de la Glières, détail intrados
Phot. Benoît Huraut
IVR84_20207400975NUCA

Pont de la Glières, détail intrados

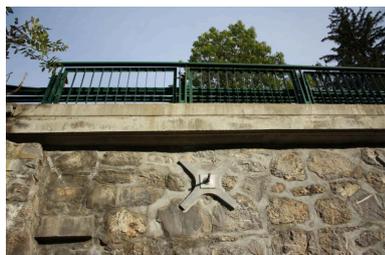
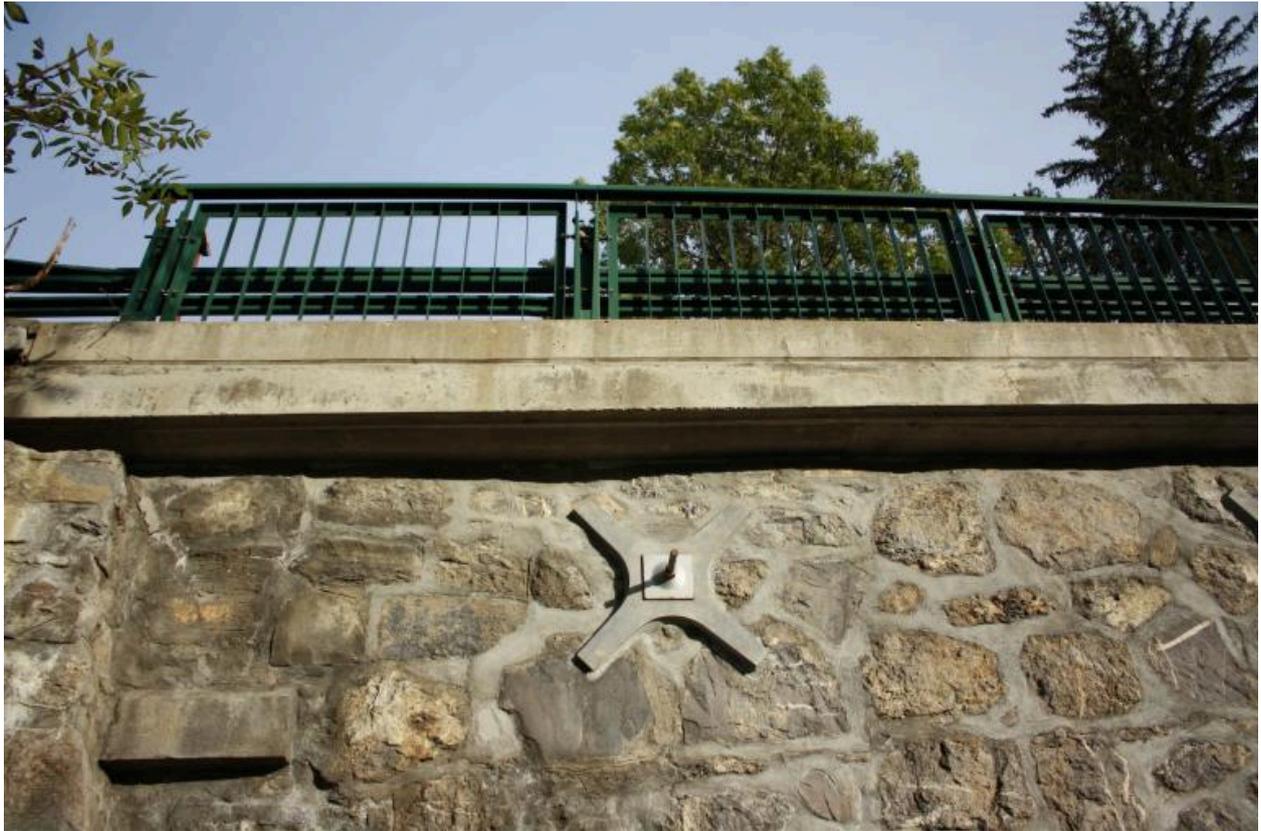
Pont de la Glières, détails
tympan, enserrement et plinthe
Phot. Benoît Huraut
IVR84_20207400976NUCA

Pont de la Glières, détails tympan, enserrement et plinthe

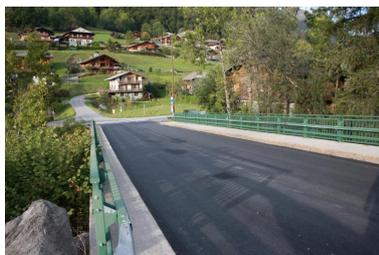
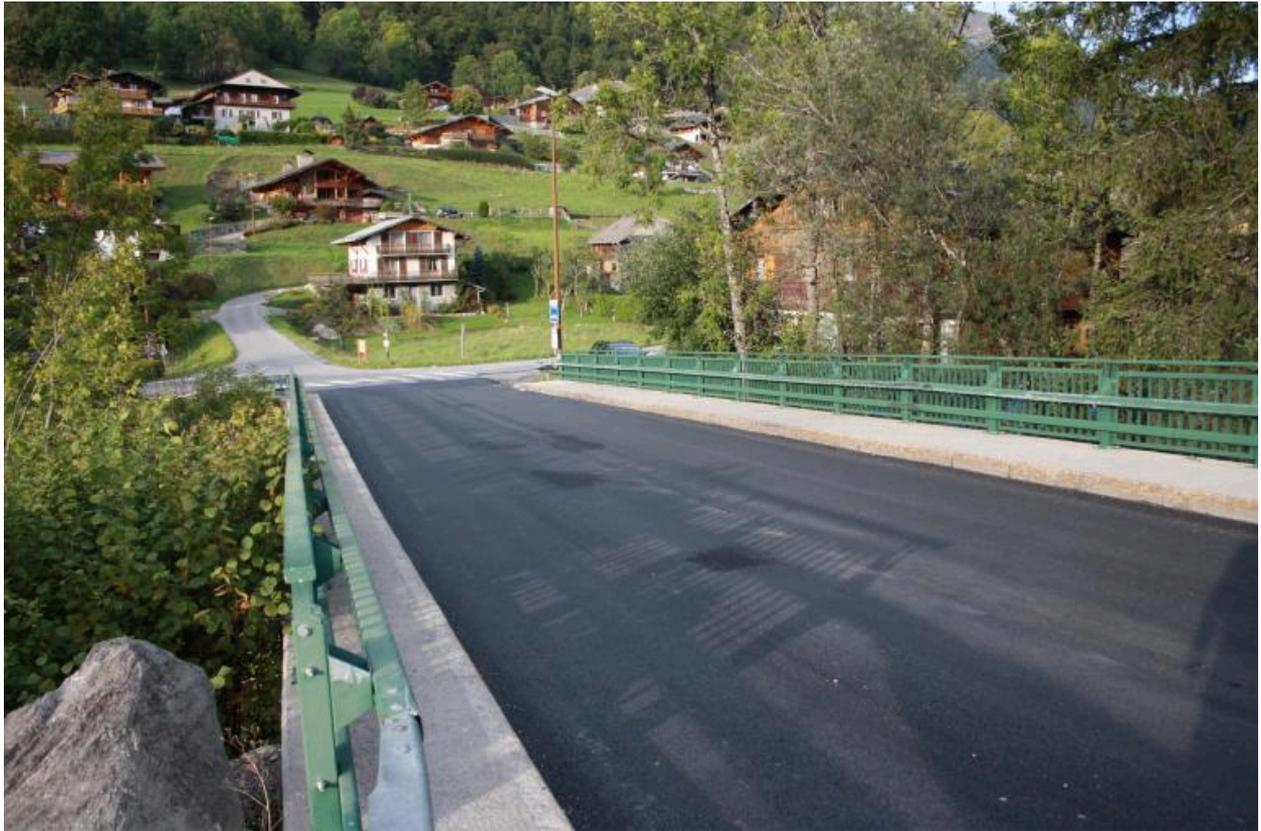
Pont de la Glière, contexte,
chaussée et garde corps
Phot. Benoît Huraut
IVR84_20207400977NUCA

Pont de la Glière, contexte, chaussée et garde corps
