Auvergne, Puy-de-Dôme  
Thiers  
6, 8, 10 rue de Barante

## **Couvent de la Visitation, puis manufacture Fontenille-Mondière, puis musée Fontenille-Mondière**

Numéro de dossier : IA63001261

Cadre de l'étude : enquête thématique régionale pentes de la commune de Thiers

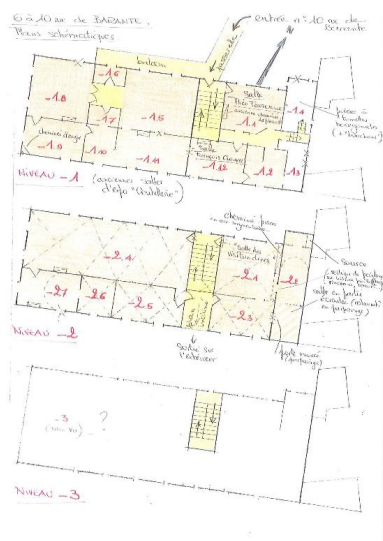
Plans schématiques des étages  
-3 à -1 et annotations de terrain.  
Phot. Brigitte Ceroni  
IVR83\_20136301023NUCA

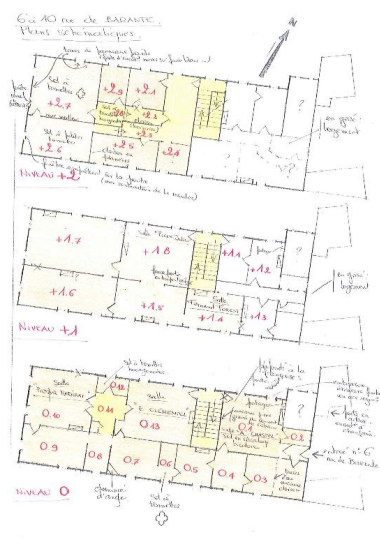
Plans schématiques des étages  
0 à +2 et annotations de terrain.  
Phot. Brigitte Ceroni  
IVR83\_20136301022NUCA

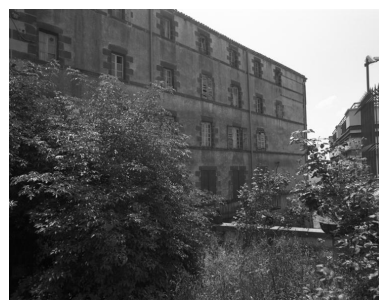
L'élévation nord, aujourd'hui  
partiellement détruite,  
depuis le nord-est.  
Phot. Celsor Herrera-Nunez  
IVR83\_20066300781X

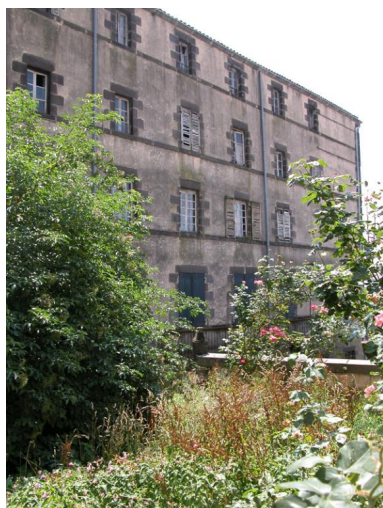
L'élévation nord avant démolition  
 (photographie chercheur).  
 Phot. Brigitte Ceroni  
 IVR83\_20086304200NUCA

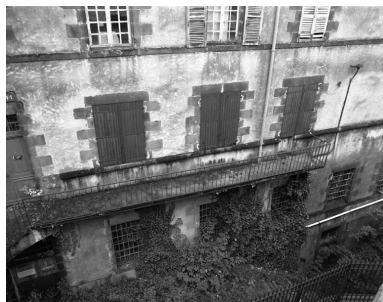
Travées de l'élévation nord, aujourd'hui partiellement détruite. On aperçoit en particulier le 1er étage de soubassement, au niveau du balcon, et au-dessous, les 2e (fenêtres grillagées) et 3e niveaux de soubassement (photographie chercheur).  
 Phot. Jean-Michel Périn  
 IVR83\_20066300807X

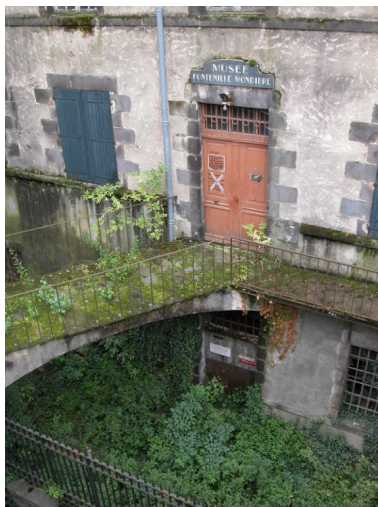
Passerelle d'accès à l'ancien musée de la ville, au 1er étage de soubassement de l'édifice. Cette passerelle reliait le bâtiment à la rue de Barante, au niveau du n° 10 (photographie chercheur).  
 Phot. Brigitte Ceroni  
 IVR83\_20086304203NUCA

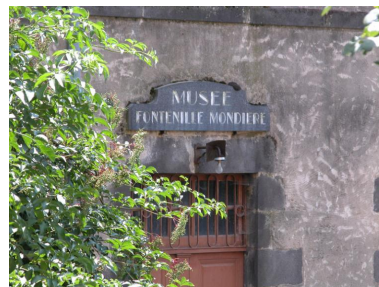
Ancienne porte d'accès au musée, dans le premier étage de soubassement - préservé lors des travaux de 2008 (photographie chercheur).  
 Phot. Brigitte Ceroni  
 IVR83\_20086304201NUCA

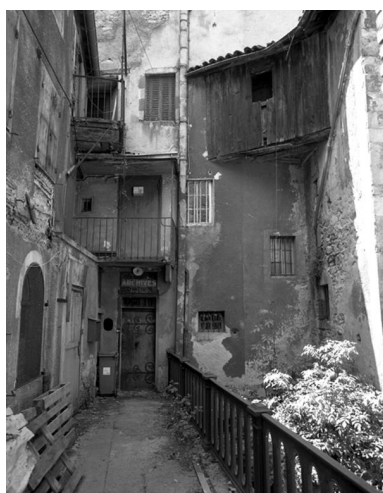
L'entrée secondaire du musée et des archives (en retrait de la rue de Barante), installés côté est, aujourd'hui en partie détruits.  
 Phot. Celsor Herrera-Nunez  
 IVR83\_20066300780X

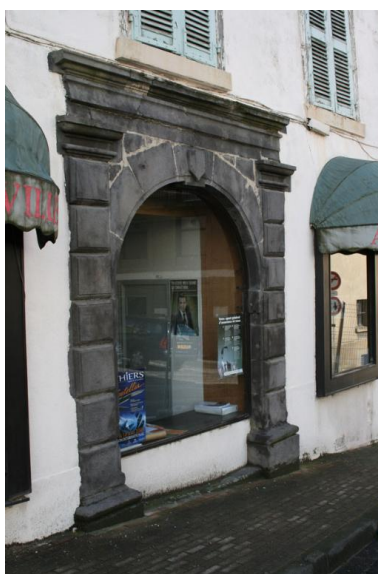
Vestige de porte au n°2 de la rue de Barante, ayant vraisemblablement appartenu au couvent de Visitandines (photographie chercheur).  
 Phot. Brigitte Ceroni  
 IVR83\_20086304199NUCA

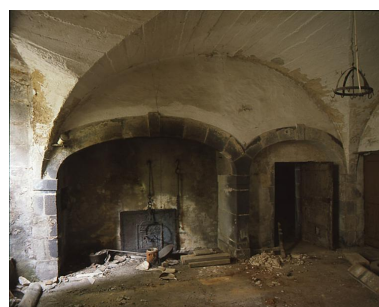
Partie de la salle voûtée d'arêtes, dite "des Visitandines", au 2e étage de soubassement - préservé lors des travaux de 2008 (salle -2.1 du plan schématique).  
 Phot. Jean-Michel Périn  
 IVR83\_20076300143XA

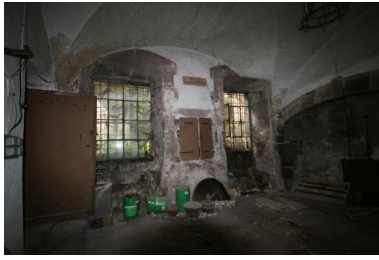
Salle du 2e étage de soubassement, dite "des Visitandines" (salle -2.1 du plan schématique) - préservée lors des travaux de 2008 (photographie chercheur).  
Phot. Brigitte Ceroni  
IVR83\_20076300710NUCA

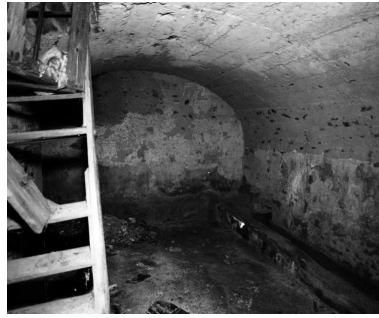
La salle voûtée en berceau à l'est du bâtiment, au 2e étage de soubassement - préservé lors des travaux de 2008 (salle -2.2 du plan schématique).  
Phot. Jean-Michel Périn  
IVR83\_20076300162X

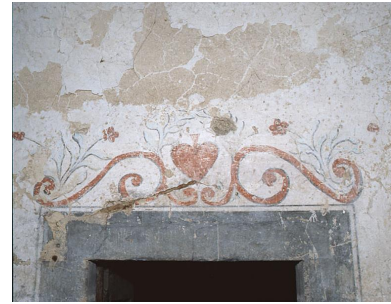
Détail du décor peint d'un dessus de porte au 2e étage de soubassement - préservé lors des travaux de 2008 (salle -2.2 du plan schématique).  
Phot. Jean-Michel Périn  
IVR83\_20076300155XA

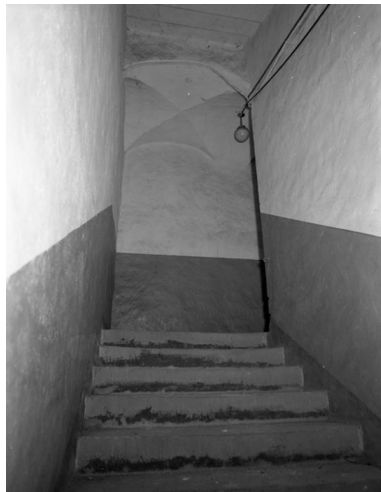
L'escalier et un palier intermédiaire voûté d'arêtes, entre le 2e et le 1er étage de soubassement, préservés lors des travaux de 2008.  
Phot. Jean-Michel Périn  
IVR83\_20076300161X

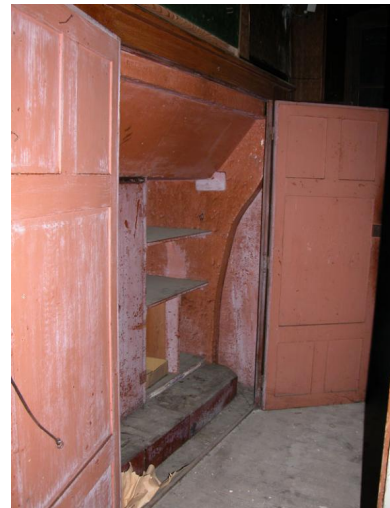
Salle du 1er étage de soubassement, dite "Théo Fontenille" (salle -1.1 du plan schématique) - préservée lors des travaux de 2008 : vestige de cheminée dans un placard (photographie chercheur).  
Phot. Brigitte Ceroni  
IVR83\_20076300718NUCA

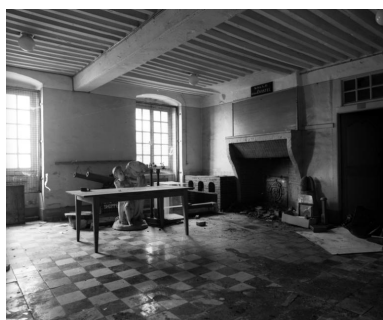
La cuisine, dite "salle Antonin-Chastel", au rez-de-chaussée surélevé, au nord-est du bâtiment - détruite lors des travaux de 2008 (salle 0.1 du plan schématique).  
Phot. Jean-Michel Périn  
IVR83\_20076300160X

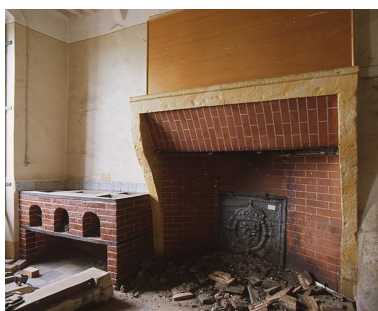
Partie de la cuisine, dite "salle Antonin-Chastel", au rez-de-chaussée surélevé - détruite lors des travaux de 2008 (salle 0.1 du plan schématique).  
Phot. Jean-Michel Périn  
IVR83\_20076300145XA

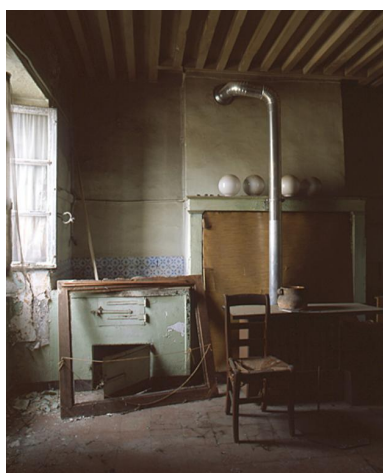
Cuisine de l'appartement du 1er étage - détruit lors des travaux de 2008 (salle +1.2 du plan schématique).  
Phot. Jean-Michel Périn  
IVR83\_20076300147XA

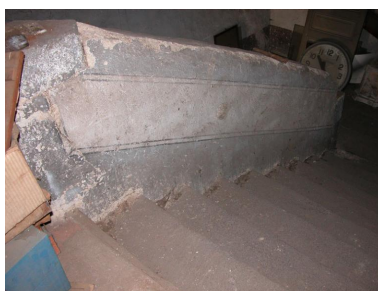
Limon de la dernière volée d'escalier au niveau +2 de l'édifice (démoli en 2008) : il portait encore les traces du décor de faux panneaux en gris sur fond blanc (photographie chercheur).

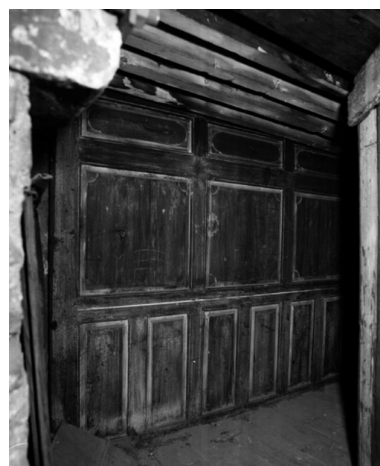
Vestiges de boiseries du 2e étage, détruit lors des travaux de 2008 (espace +2.3 du plan schématique).

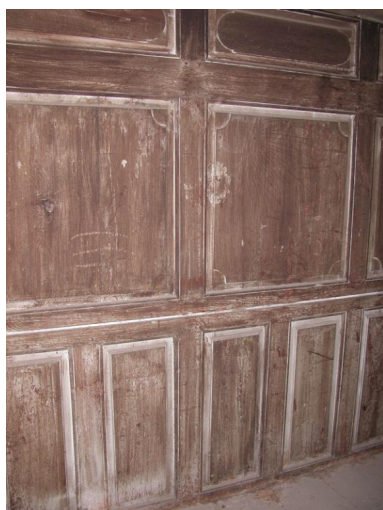
Cloison en boiseries moulurées de l'espace +2.3 du plan schématique (photographie chercheur).

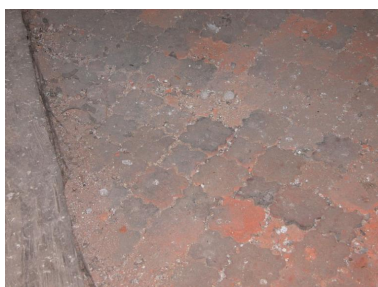
Détail des tomettes encore en place dans la pièce de l'angle sud-ouest, au 2e étage - salle +2.6 du plan schématique (photographie chercheur).

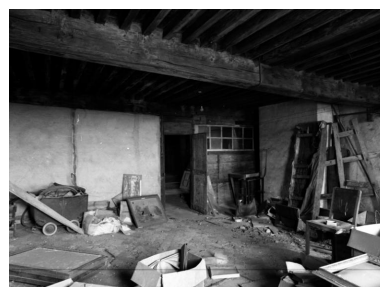
Une des salles du 2e étage, dans l'angle nord-ouest du bâtiment - détruite lors des travaux de 2008 (salle +2.7 du plan schématique).

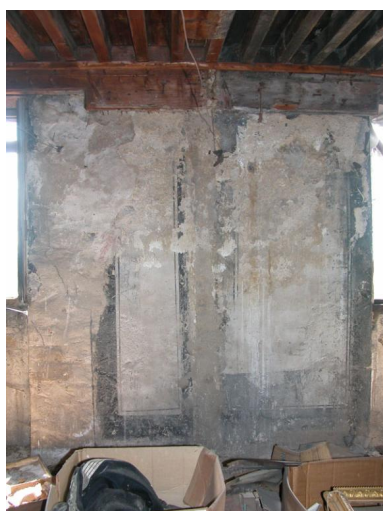
Vestiges de faux panneaux peints en gris sur fond blanc dans la pièce

de l'angle nord-ouest du 2e étage  
- salle +2.7 du plan schématique  
(photographie chercheur).  
Phot. Brigitte Ceroni  
IVR83\_20076300727NUCA

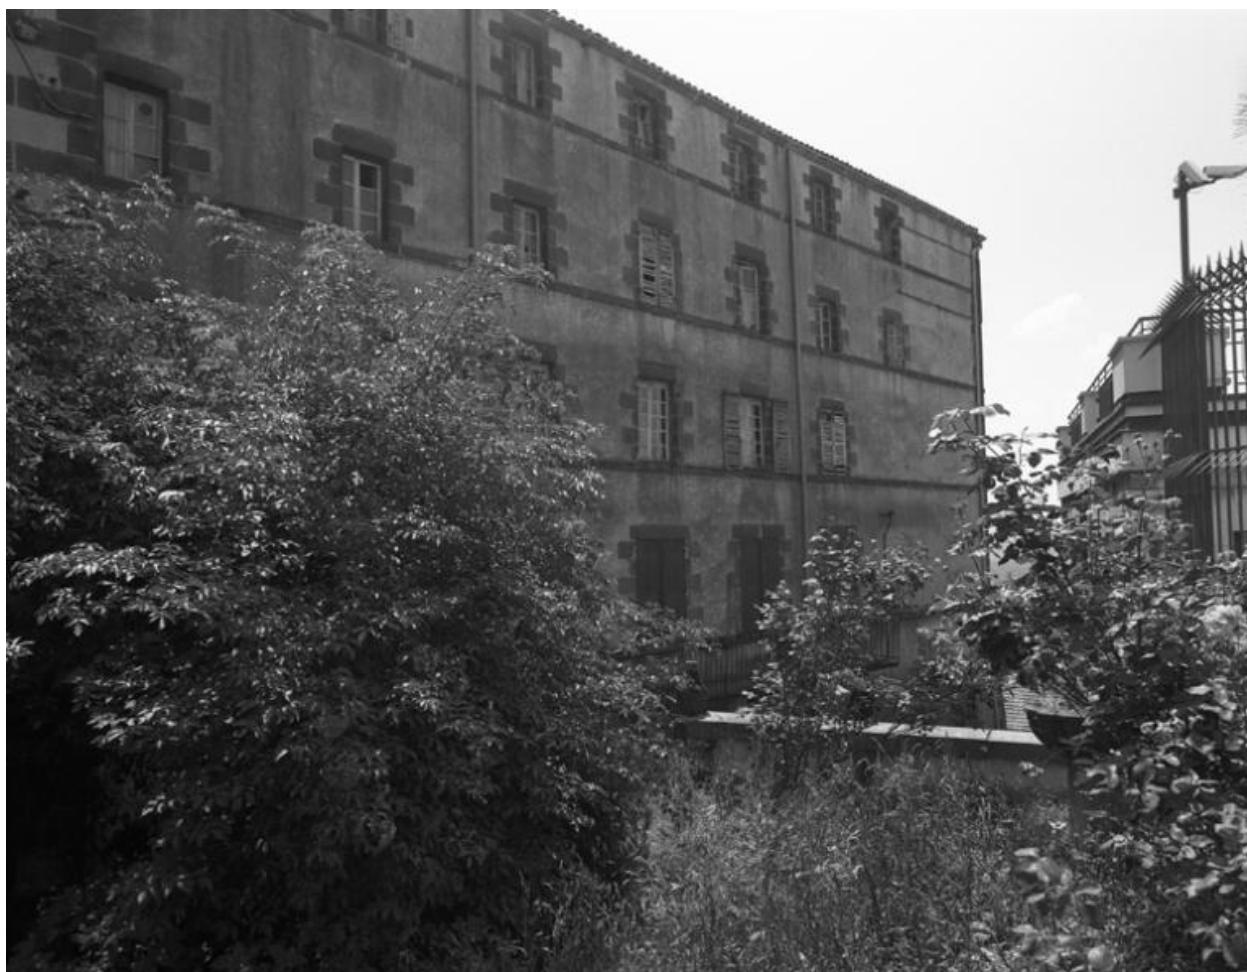
L'élévation nord, aujourd'hui partiellement détruite, depuis le nord-est.

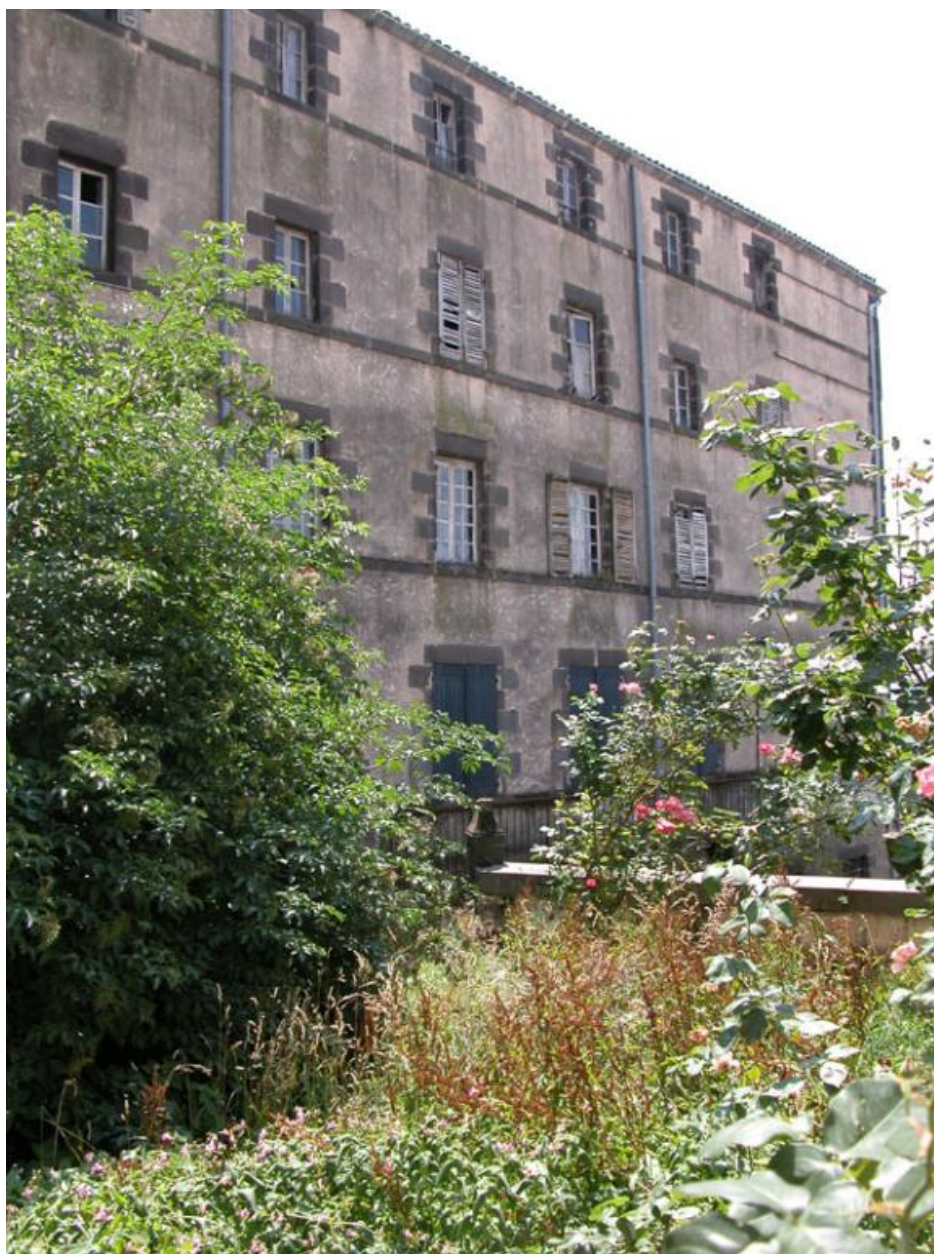
L'élévation nord avant démolition (photographie chercheur).

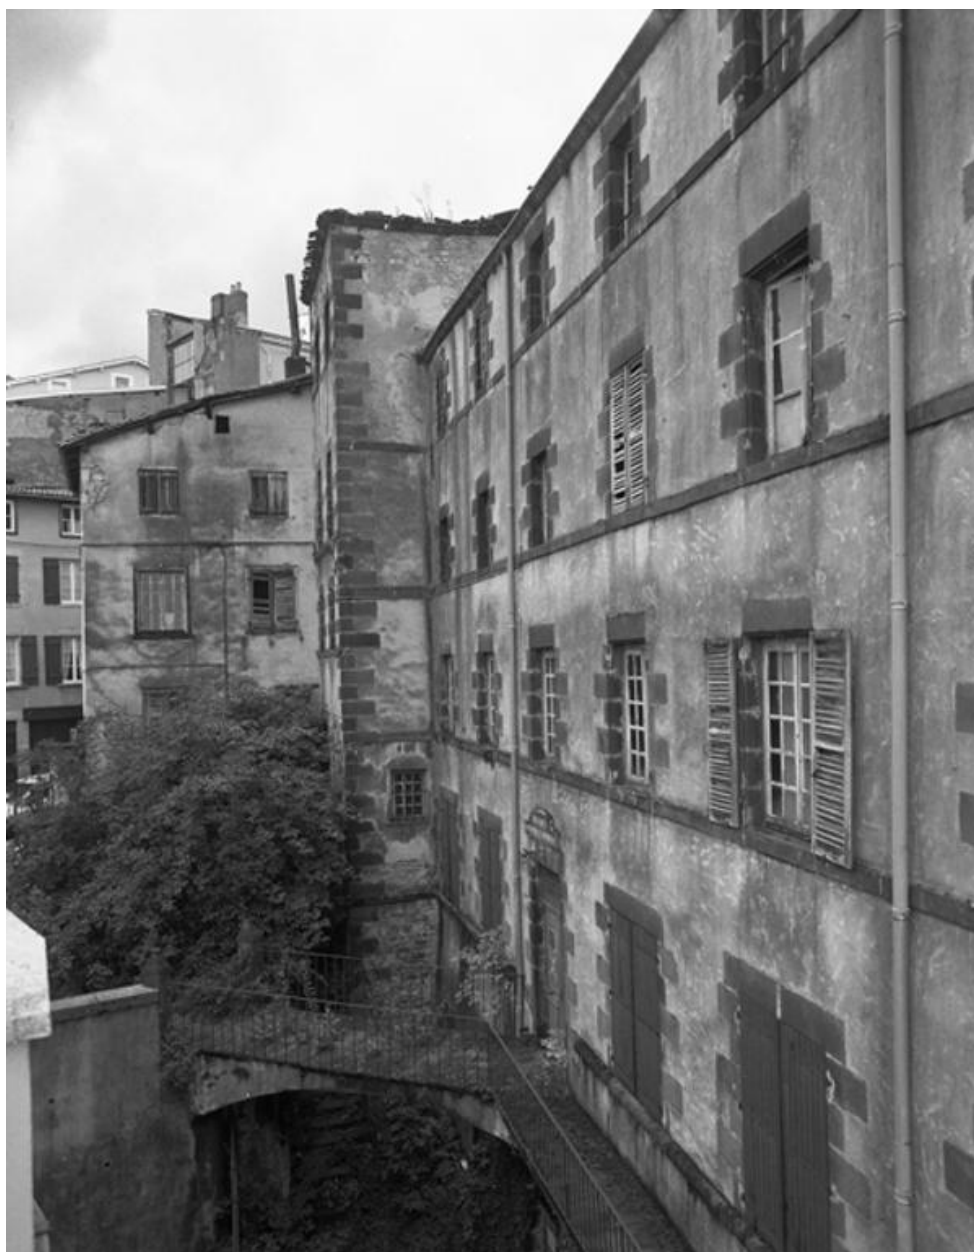
L'élévation nord aujourd'hui partiellement détruite, depuis le nord-ouest.

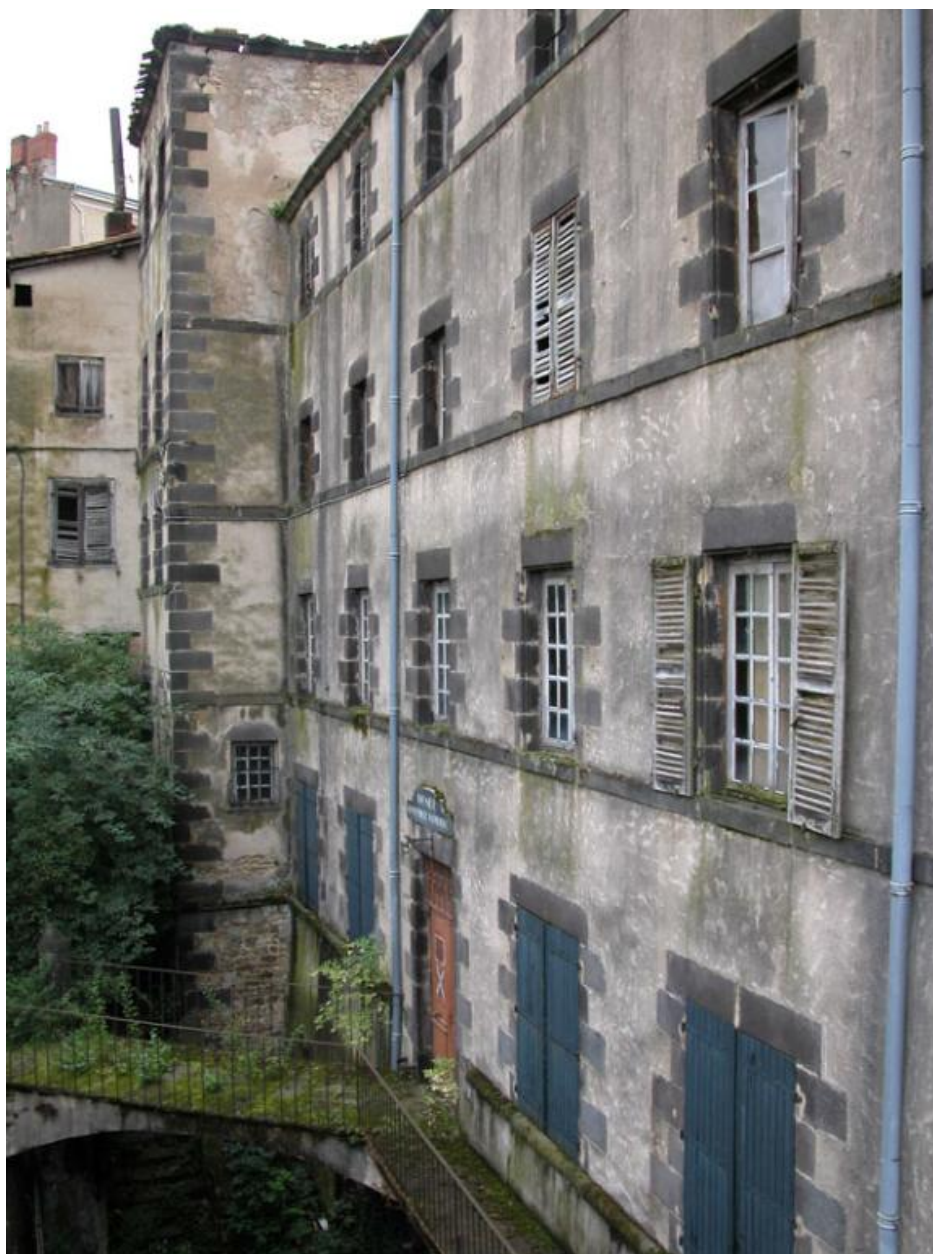
L'élévation nord avant démolition partielle, vue de trois-quarts (photographie chercheur).

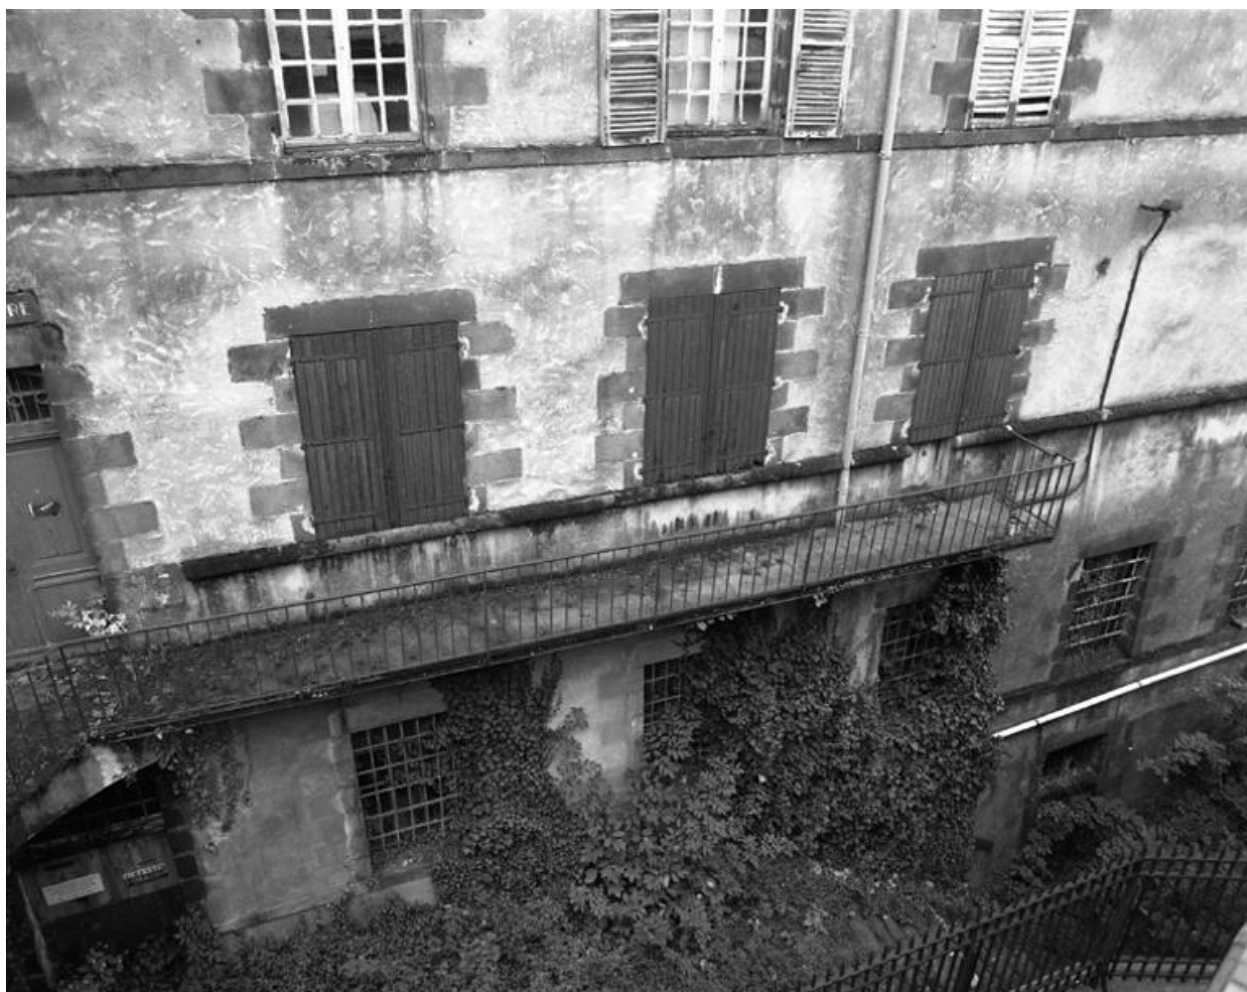
Travées de l'élévation nord, aujourd'hui partiellement détruite. On aperçoit en particulier le 1er étage de soubassement, au niveau du balcon, et au-dessous, les 2e (fenêtres grillagées) et 3e niveaux de soubassement (photographie chercheur).

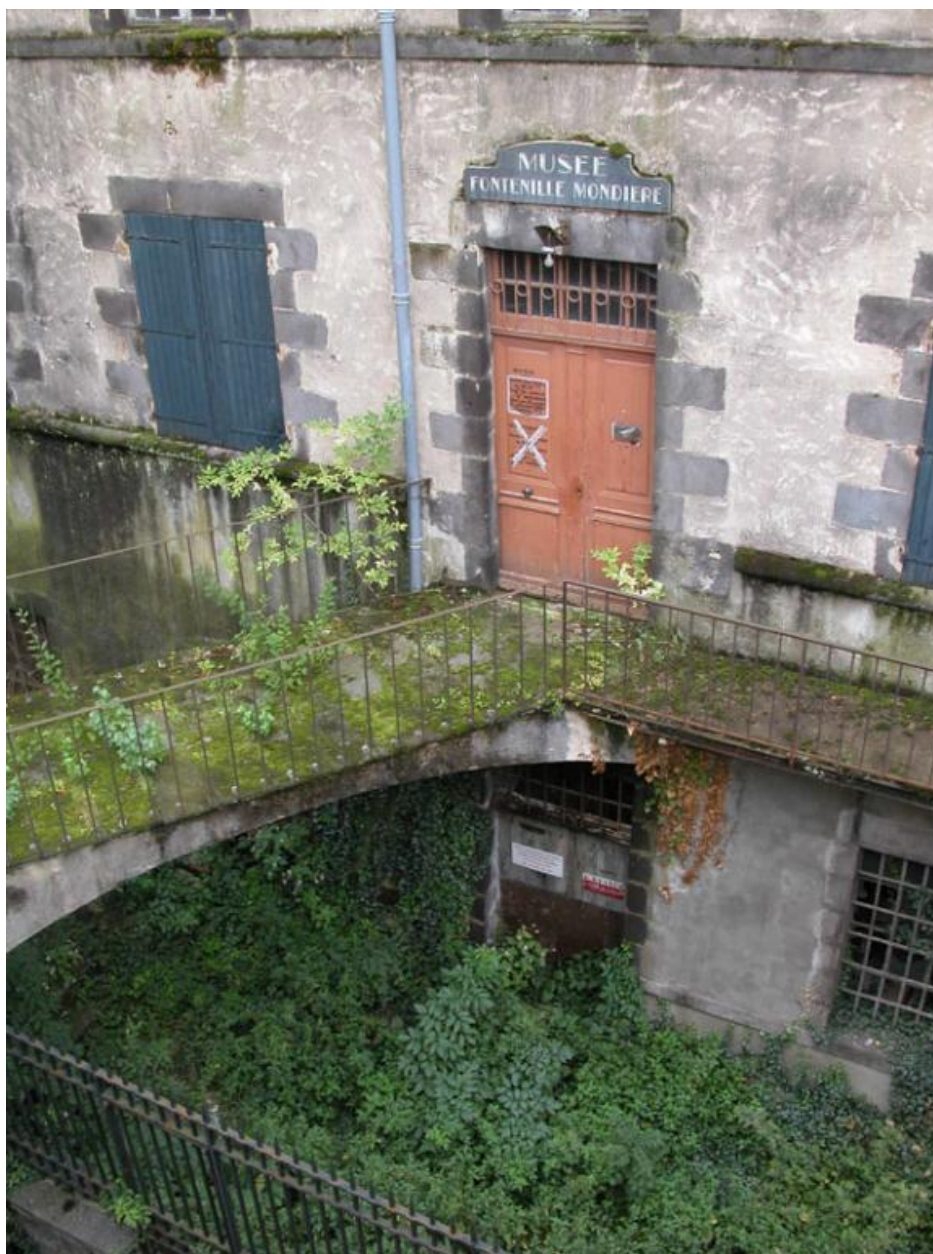
Passerelle d'accès à l'ancien musée de la ville, au 1er étage de soubassement de l'édifice. Cette passerelle reliait le bâtiment à la rue de Barante, au niveau du n° 10 (photographie chercheur).

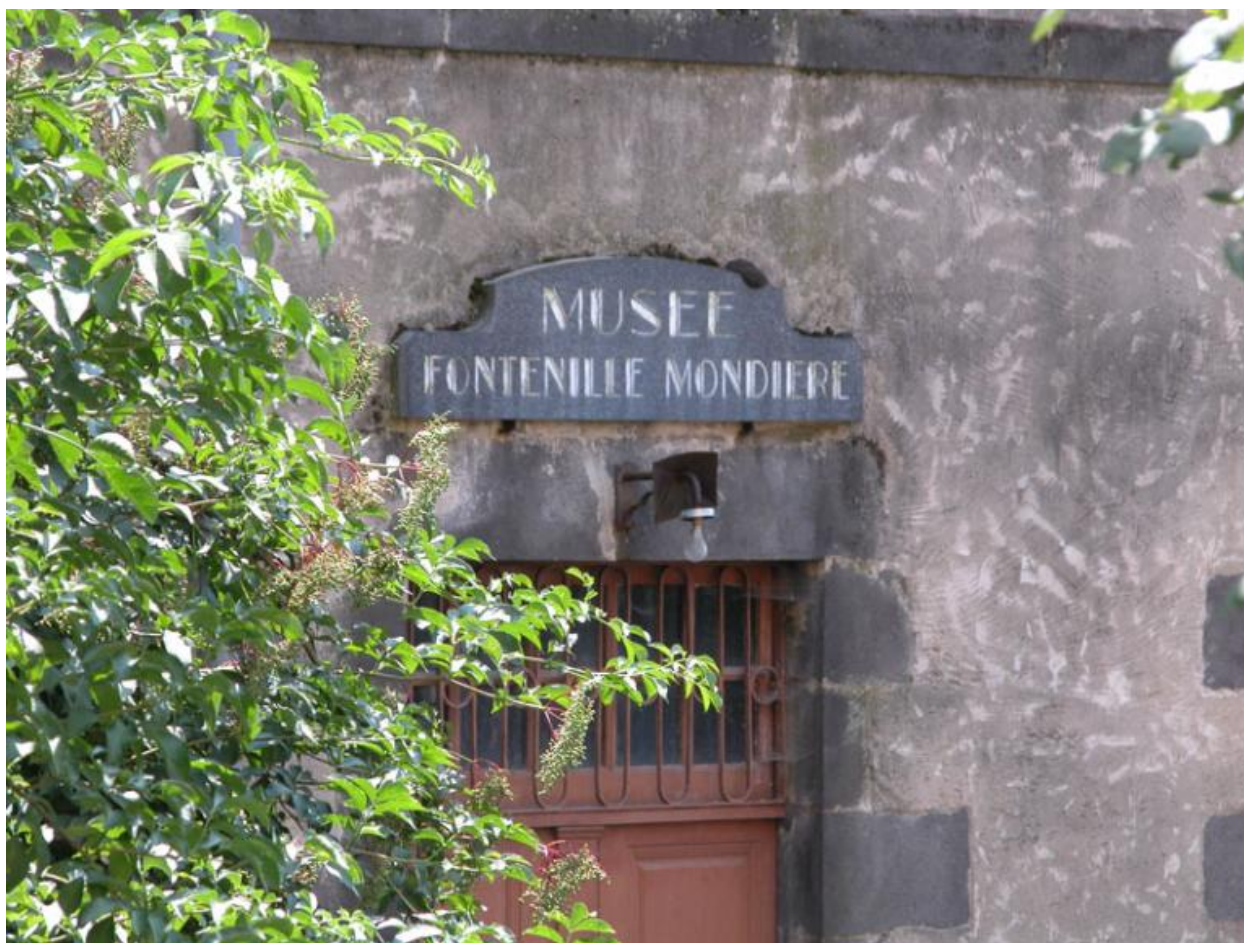
Ancienne porte d'accès au musée, dans le premier étage de soubassement - préservé lors des travaux de 2008 (photographie chercheur).

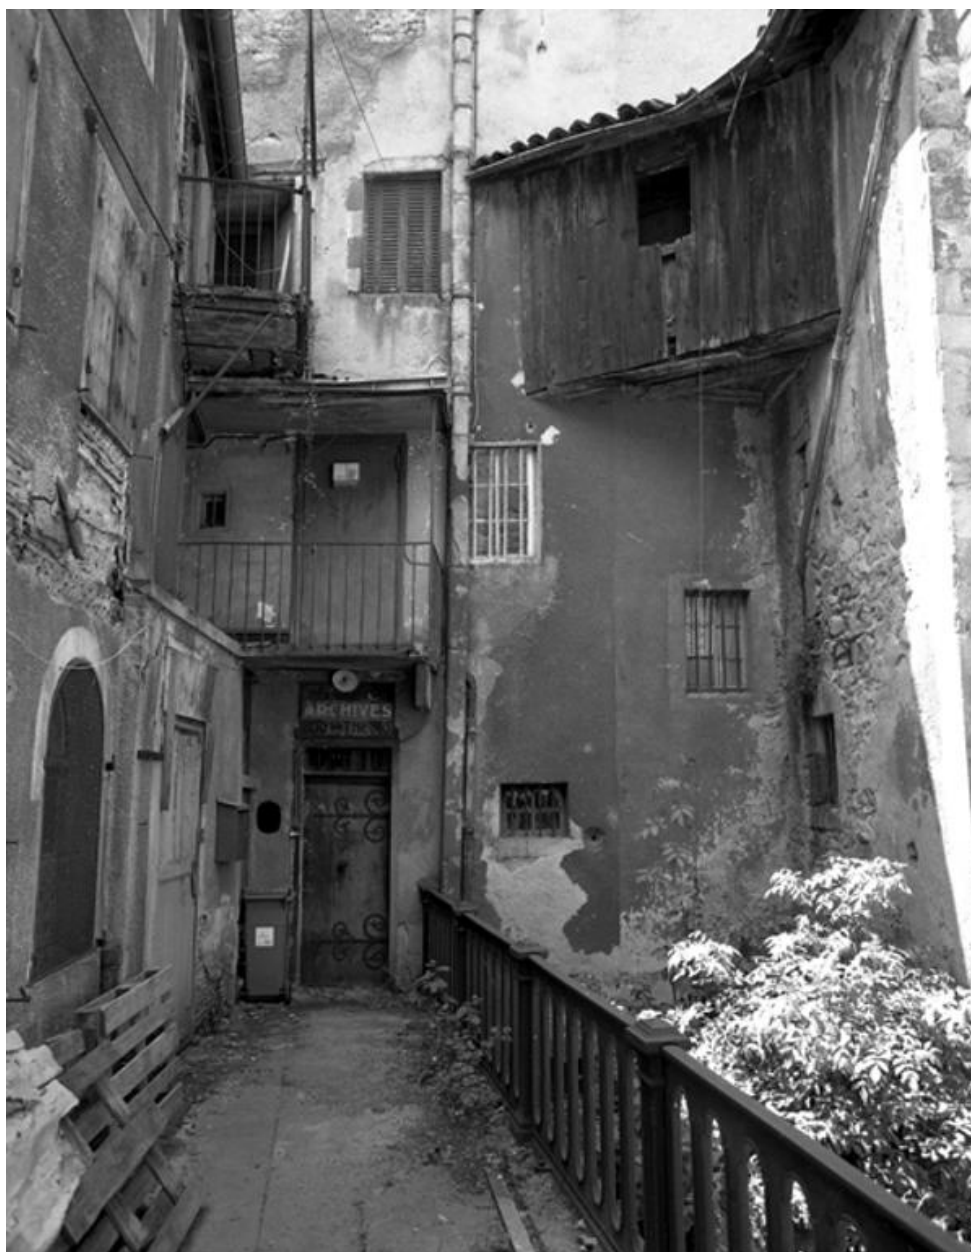
L'entrée secondaire du musée et des archives (en retrait de la rue de Barante), installés côté est, aujourd'hui en partie détruits.

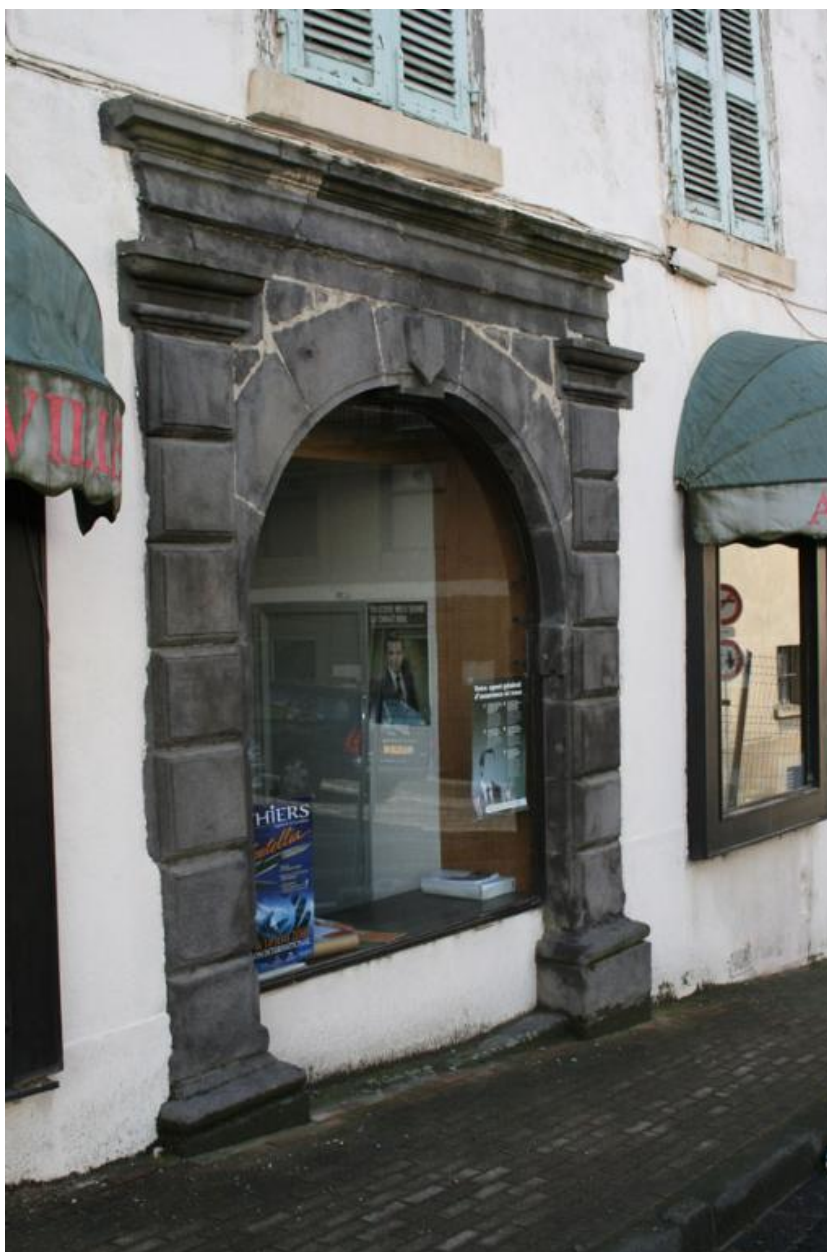
Vestige de porte au n°2 de la rue de Barante, ayant vraisemblablement appartenu au couvent de Visitandines (photographie chercheur).

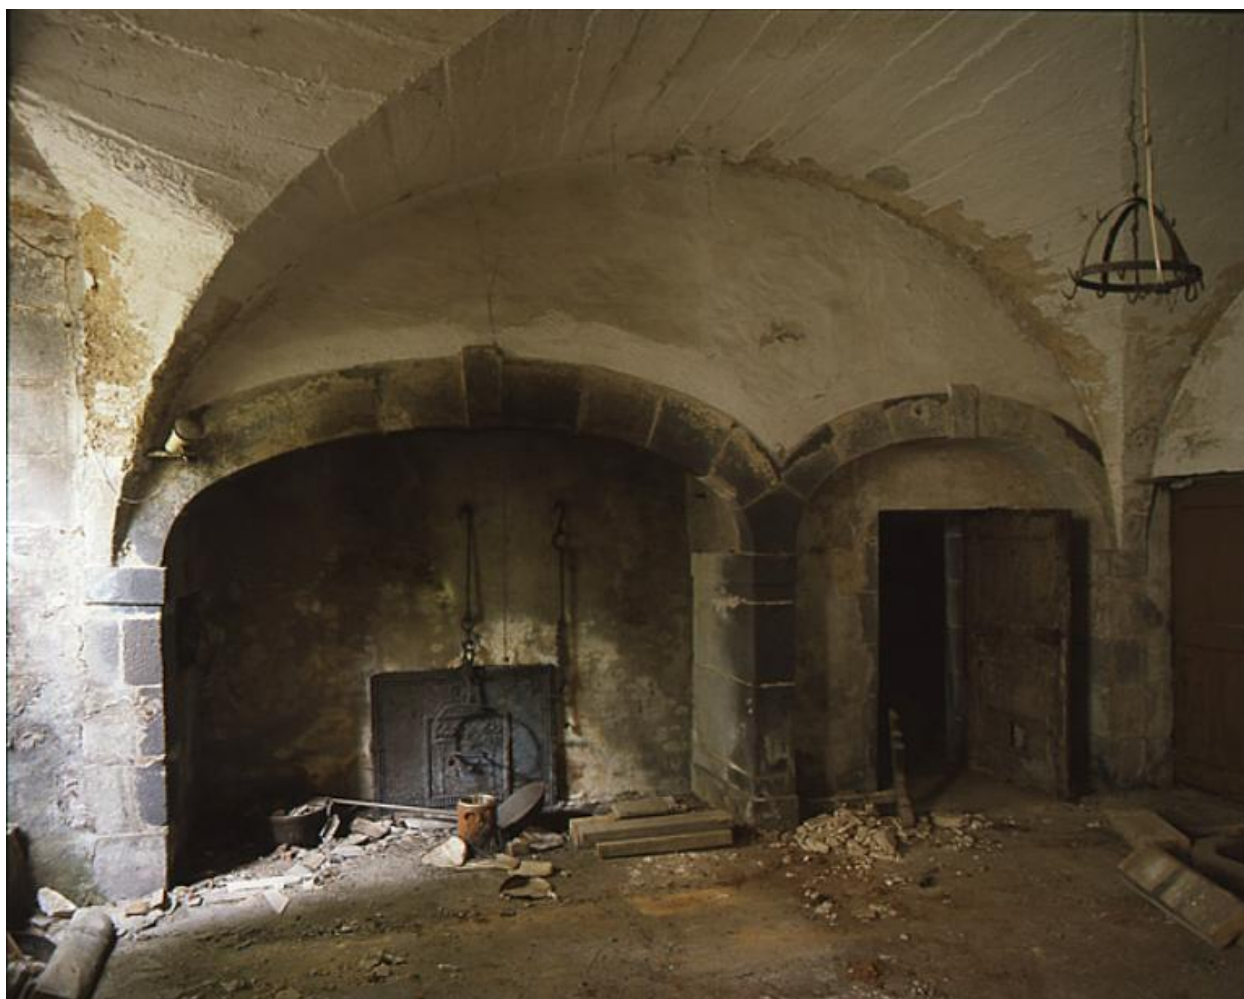
Partie de la salle voûtée d'arêtes, dite "des Visitandines", au 2e étage de soubassement - préservé lors des travaux de 2008 (salle -2.1 du plan schématique).

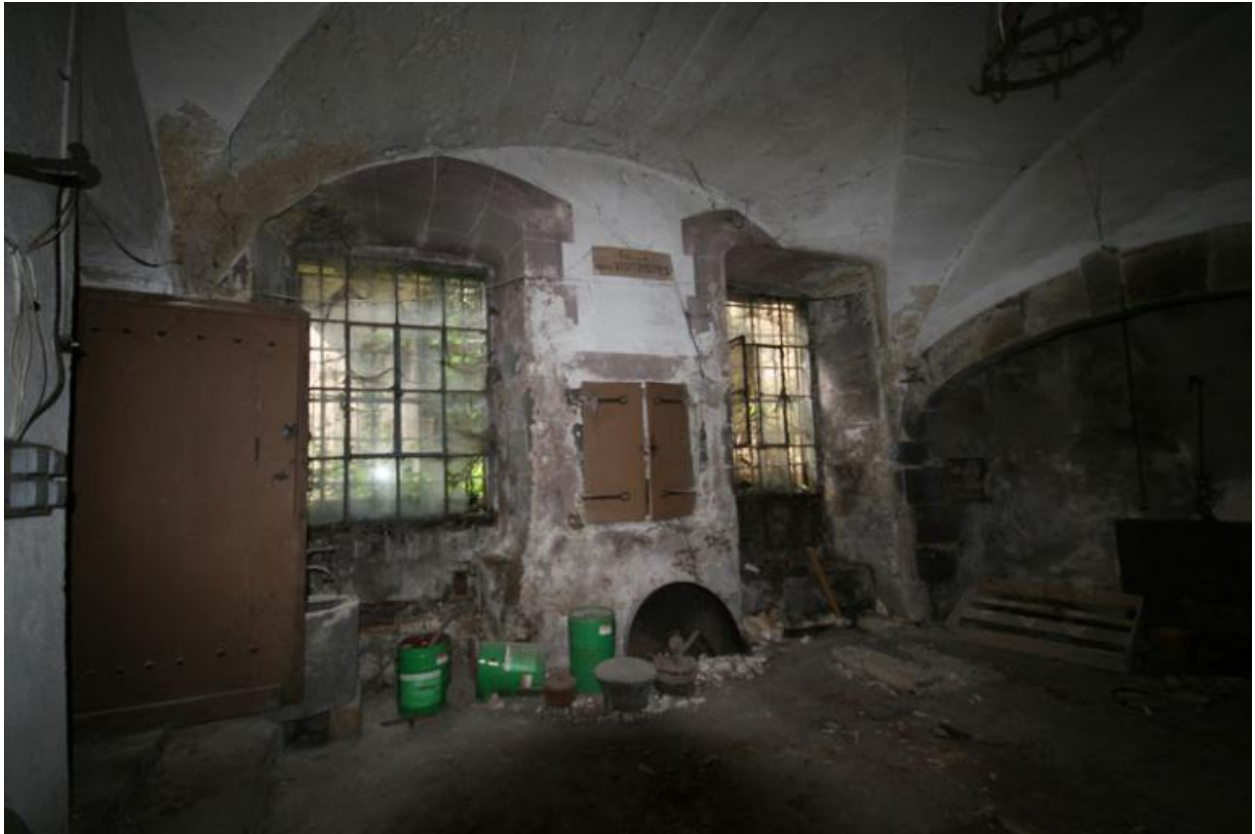
Salle du 2e étage de soubassement, dite "des Visitandines" (salle -2.1 du plan schématique) - préservée lors des travaux de 2008 (photographie chercheur).

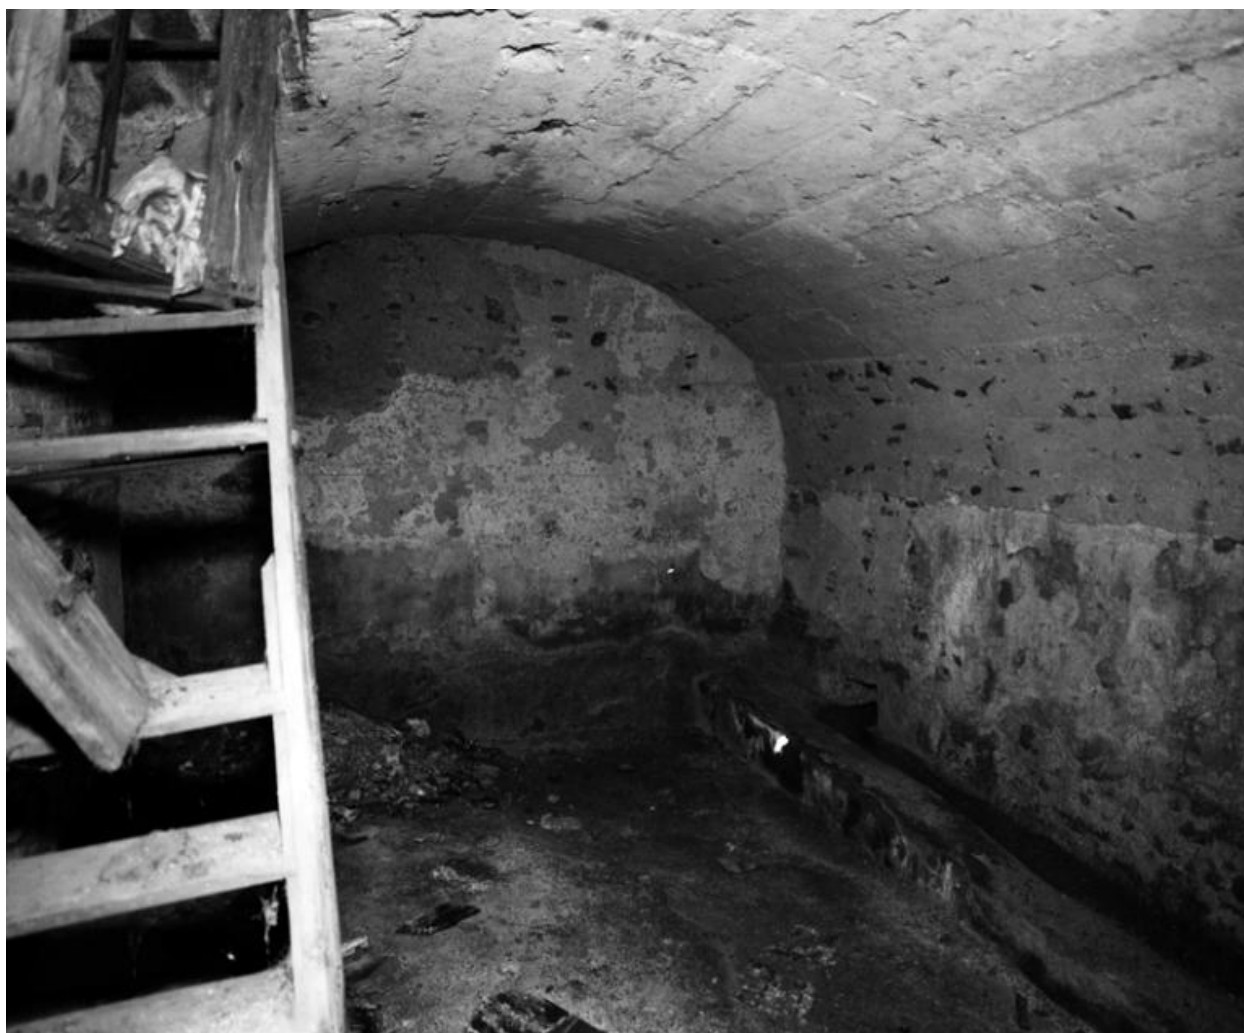
La salle voûtée en berceau à l'est du bâtiment, au 2e étage de soubassement - préservé lors des travaux de 2008 (salle -2.2 du plan schématique).

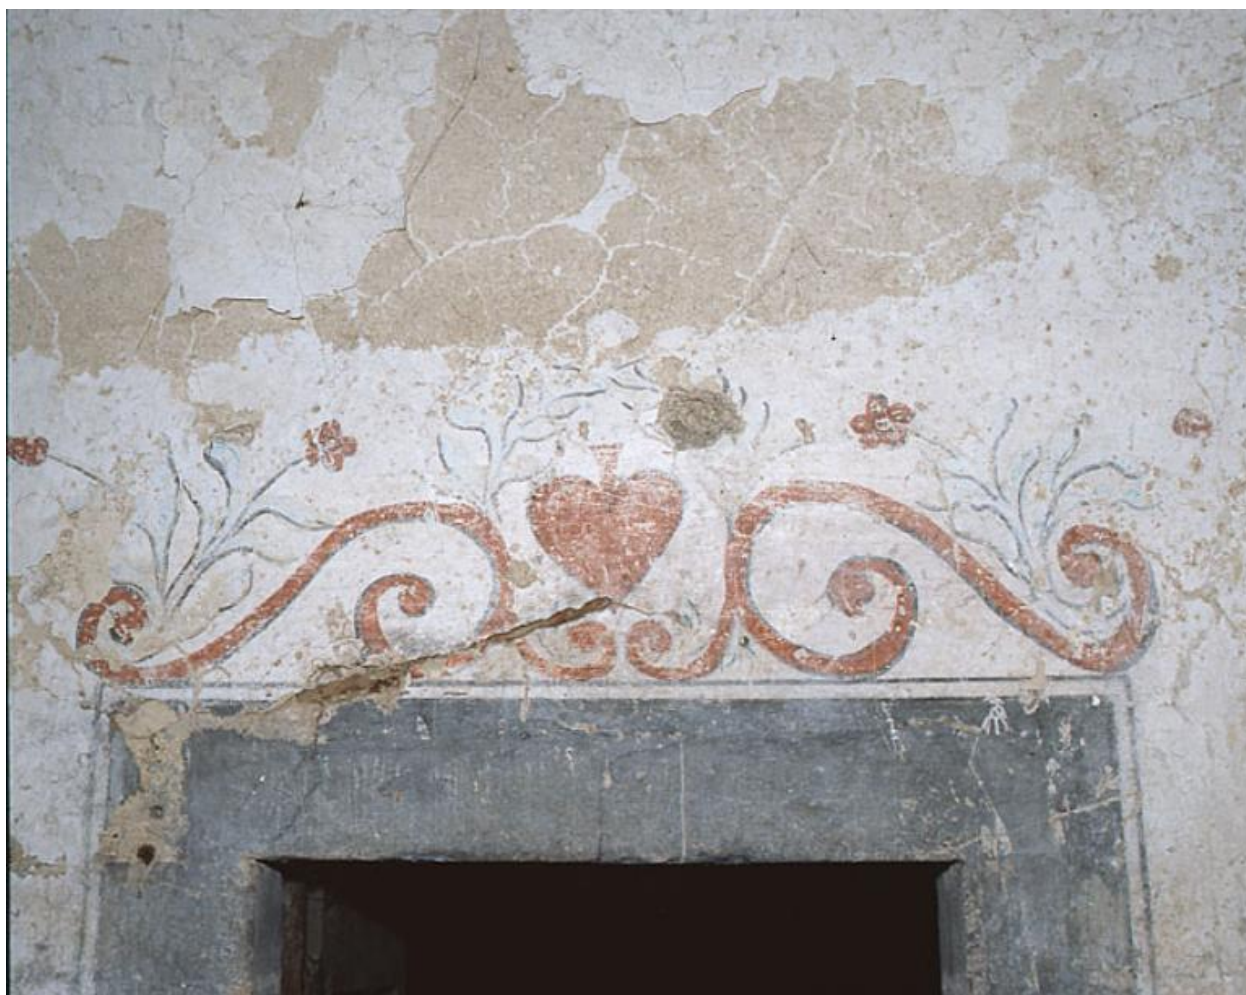
Au 2e étage de soubassement, la porte de communication entre l'ancienne cuisine (salle -2.1 du plan schématique), et la pièce adjacente (salle -2.2), présente sur son linteau (côté est) une peinture murale représentant un coeur rouge encadré de rinceaux et de fleurs, stylisés, rouges et noirs sur fond blanc.

Détail du décor peint d'un dessus de porte au 2e étage de soubassement - préservé lors des travaux de 2008 (salle -2.2 du plan schématique).

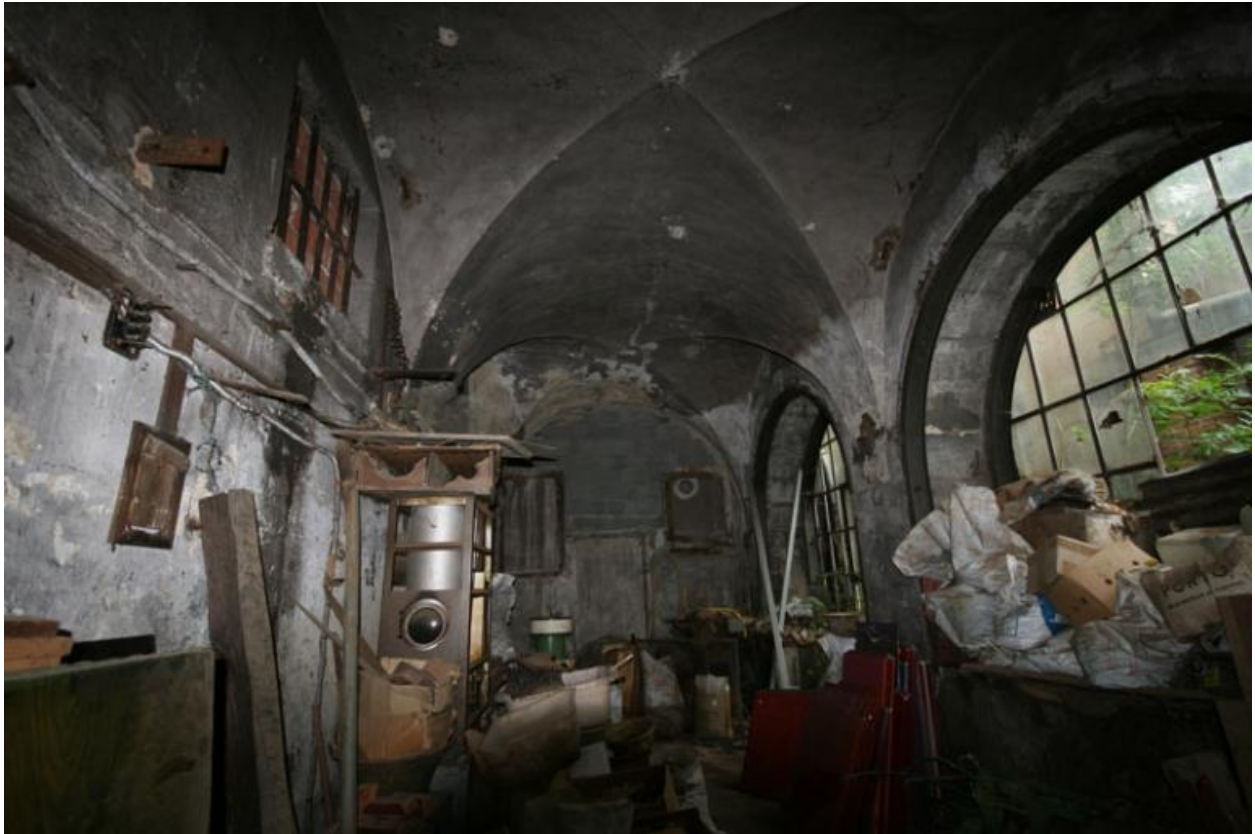
IVR83\_20076300711NUCA

Salle du 2e étage de soubassement (salle -2.3 du plan schématique) - préservée lors des travaux de 2008 (photographie chercheur).

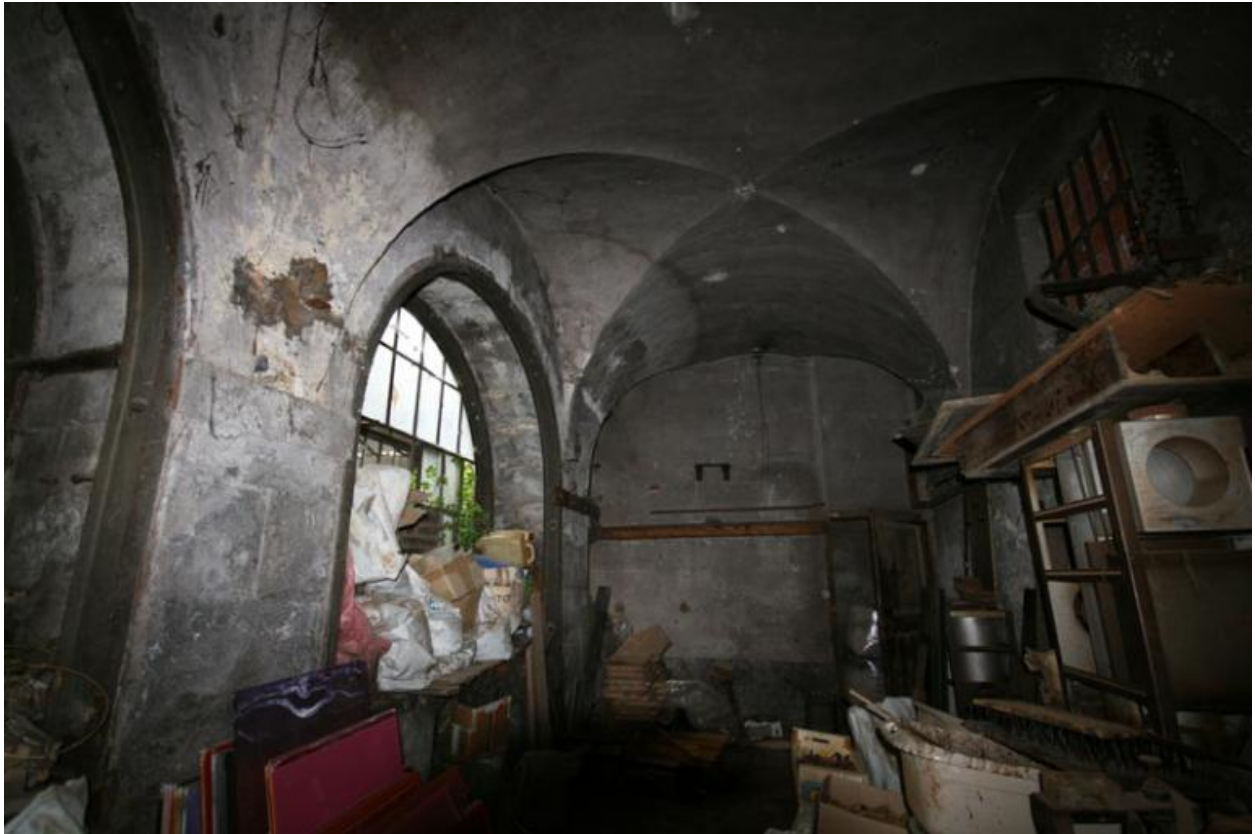
IVR83\_20076300712NUCA

Salle du 2e étage de soubassement (salle -2.3 du plan schématique) - préservée lors des travaux de 2008 (photographie chercheur).
