Auvergne, Puy-de-Dôme  
Thiers  
6, 8, 10 rue de Barante

## **Couvent de la Visitation, puis manufacture Fontenille-Mondière, puis musée Fontenille-Mondière**

Numéro de dossier : IA63001261

Cadre de l'étude : enquête thématique régionale pentes de la commune de Thiers

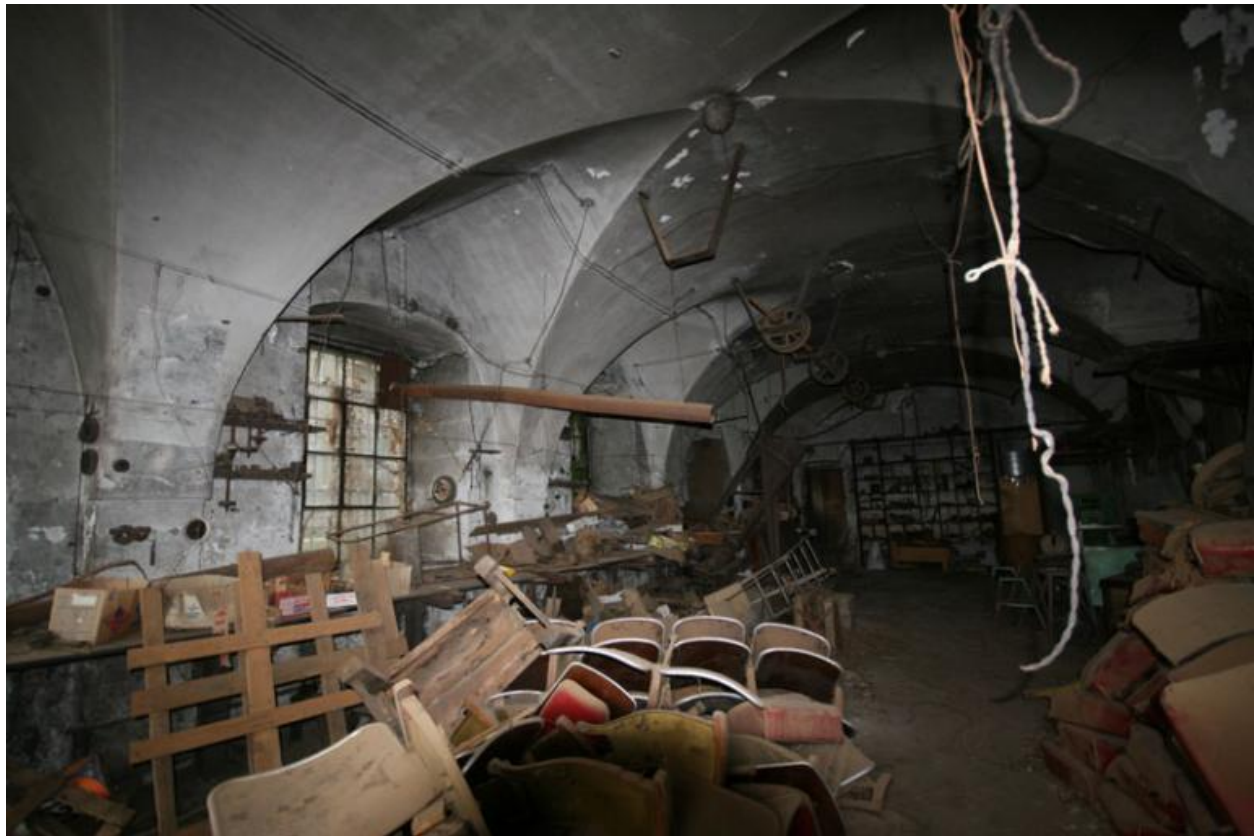
IVR83\_20076300713NUCA

Salle du 2e étage de soubassement (salle -2.4 du plan schématique) - préservée lors des travaux de 2008 (photographie chercheur).

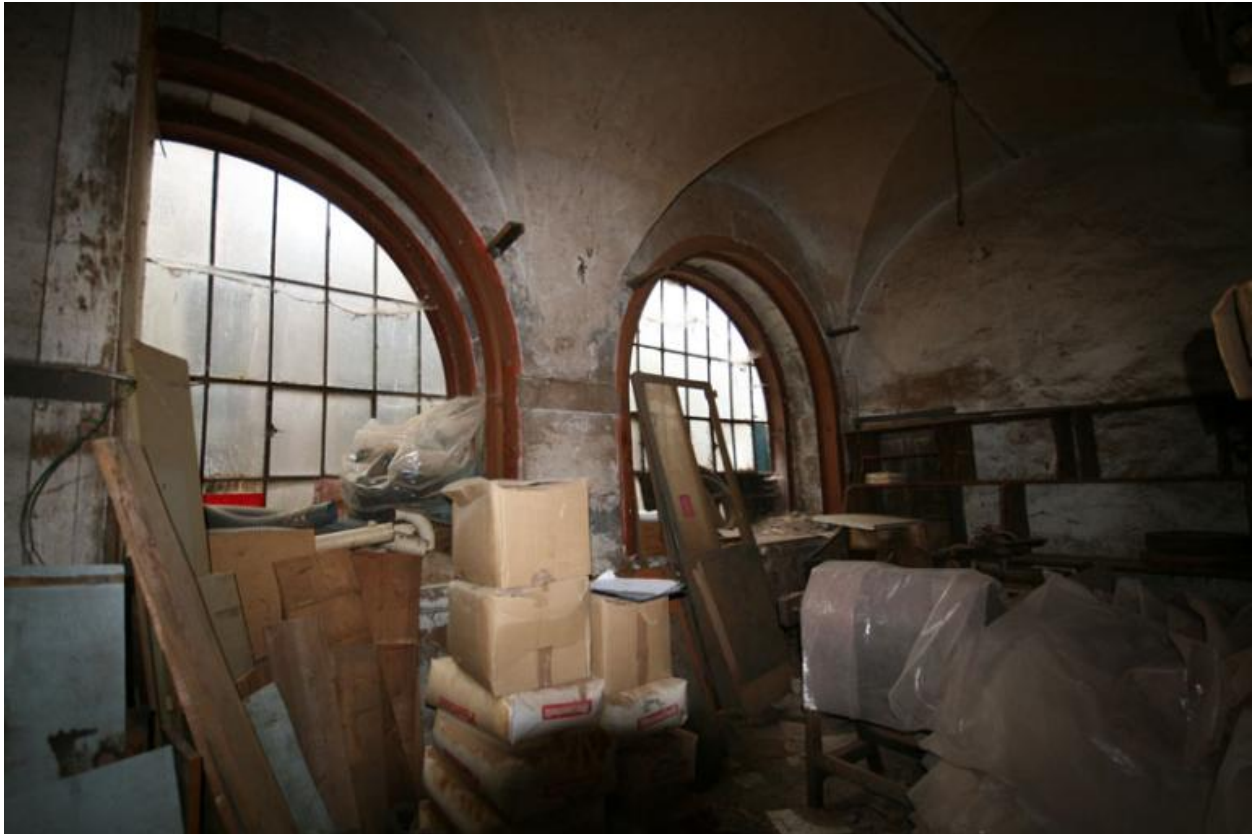
IVR83\_20076300714NUCA

Salle du 2e étage de soubassement (salle -2.5 du plan schématique) - préservée lors des travaux de 2008 (photographie chercheur).

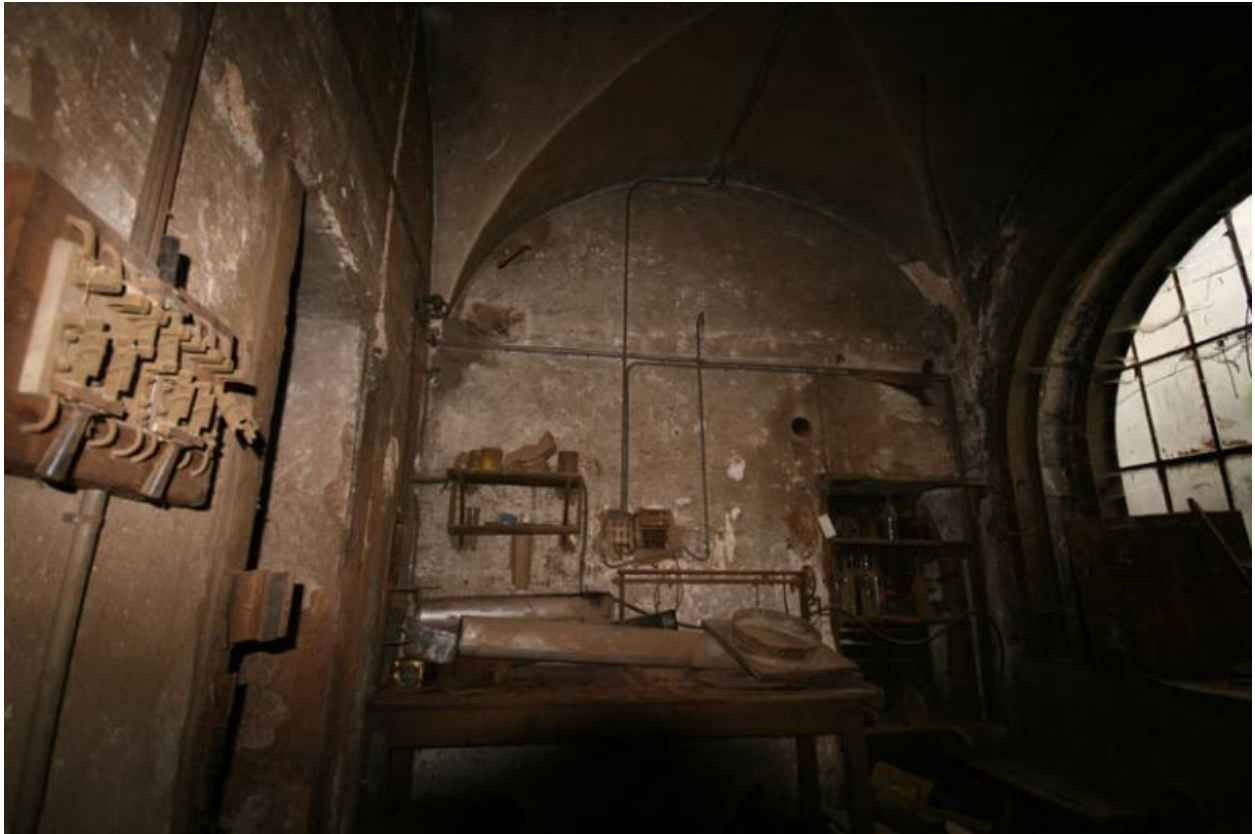
IVR83\_20076300715NUCA

Salle du 2e étage de soubassement (salle -2.6 du plan schématique) - préservée lors des travaux de 2008 (photographie chercheur).

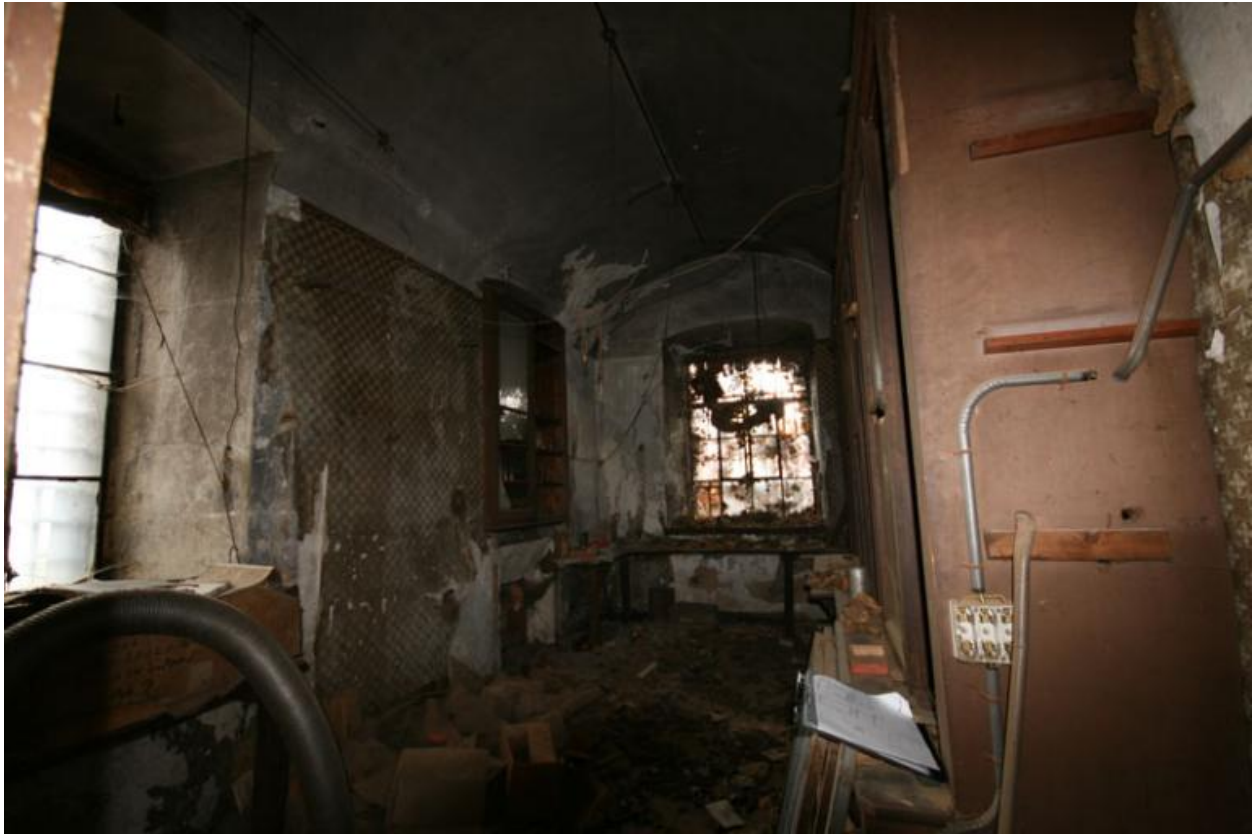
IVR83\_20076300716NUCA

Salle du 2e étage de soubassement (salle -2.7 du plan schématique) - préservée lors des travaux de 2008 (photographie chercheur).

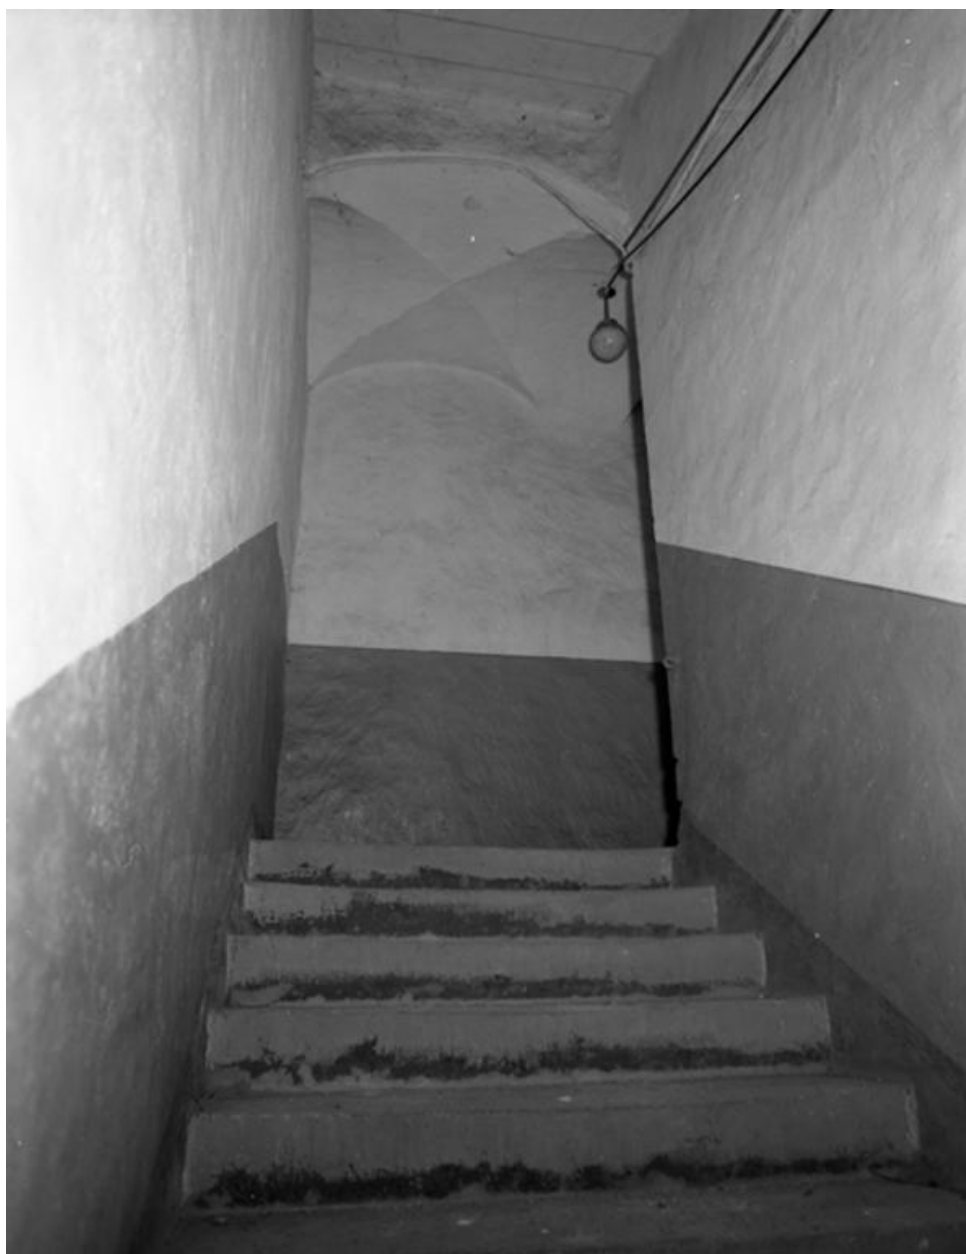
L'escalier et un palier intermédiaire voûté d'arêtes, entre le 2e et le 1er étage de soubassement, préservés lors des travaux de 2008.

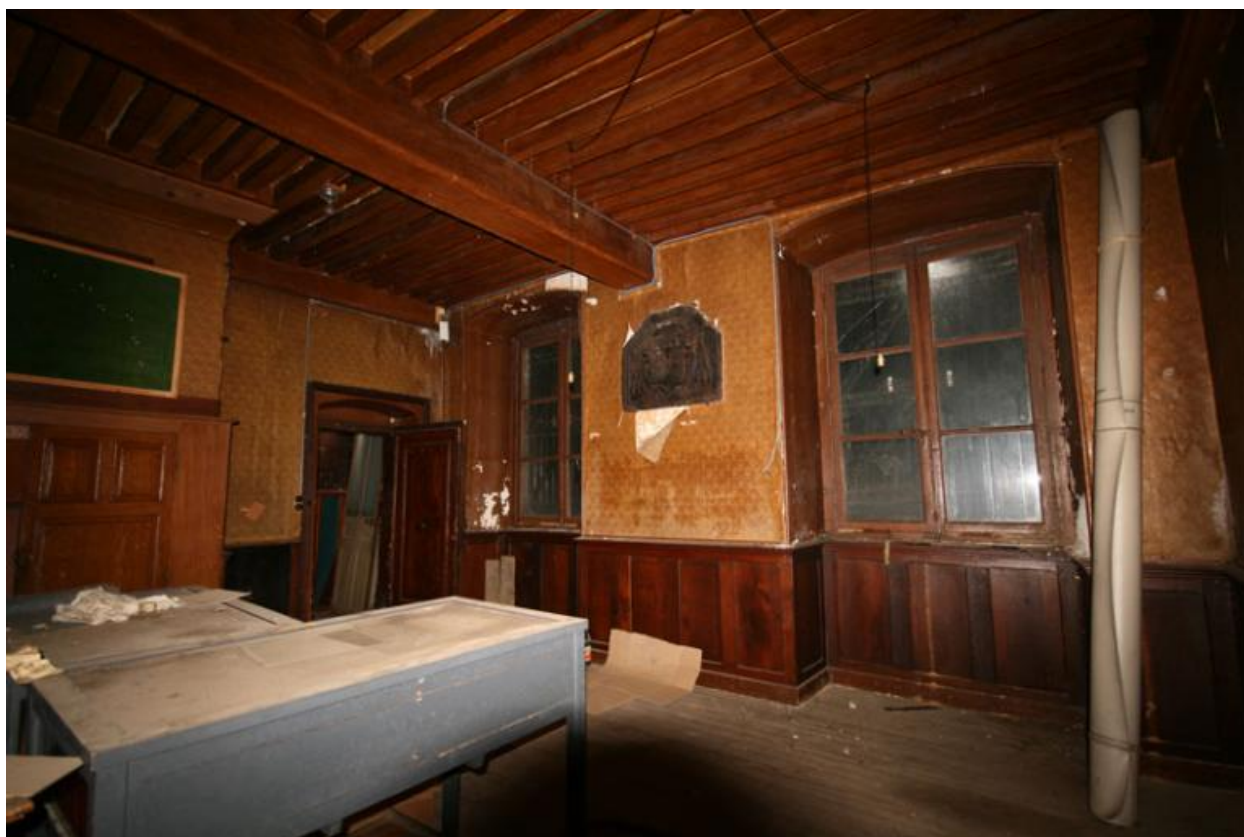
IVR83\_20076300717NUCA

Salle du 1er étage de soubassement, dite "Théo Fontenille" (salle -1.1 du plan schématique) - préservée lors des travaux de 2008 (photographie chercheur).

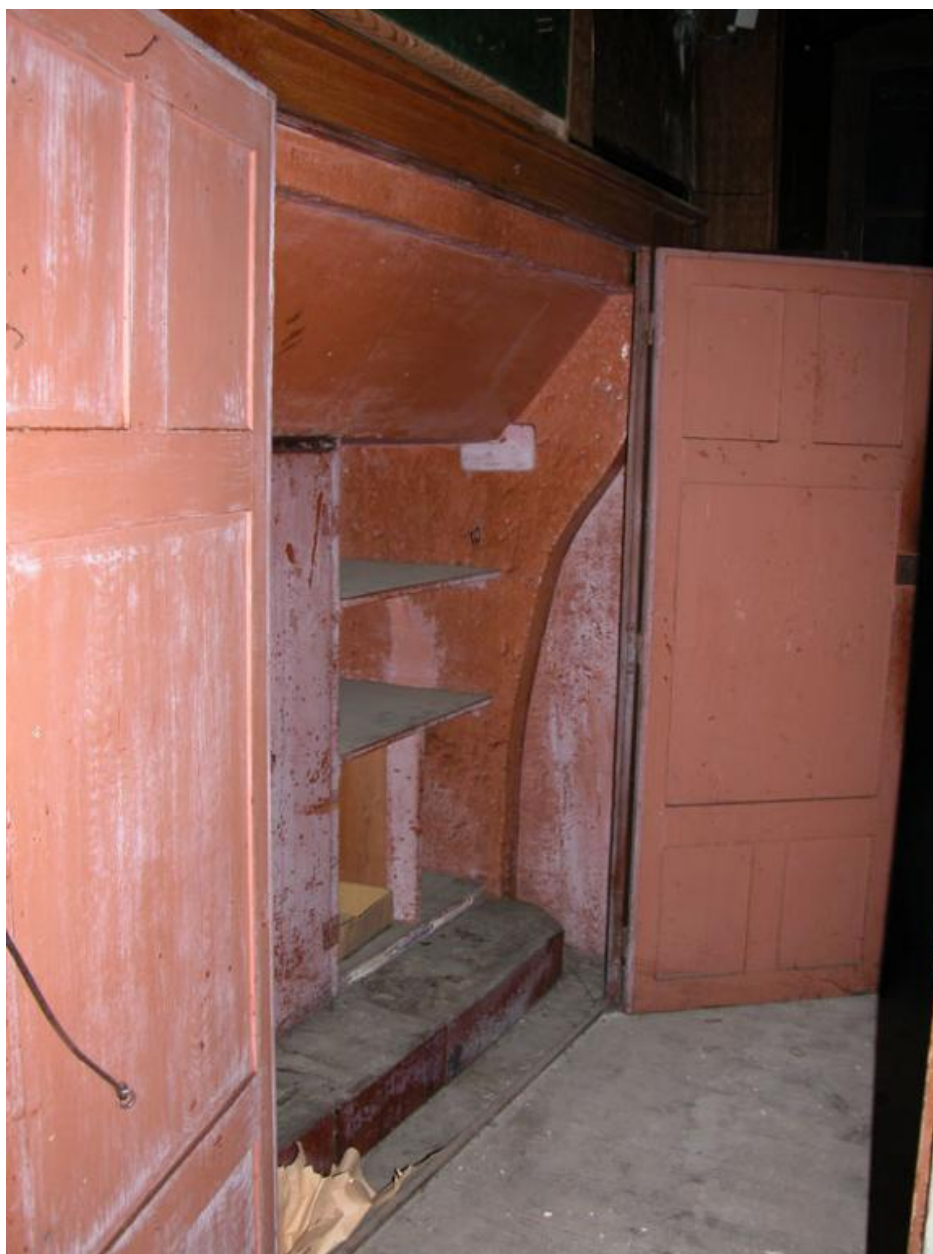
Salle du 1er étage de soubassement, dite "Théo Fontenille" (salle -1.1 du plan schématique) - préservée lors des travaux de 2008 : vestige de cheminée dans un placard (photographie chercheur).

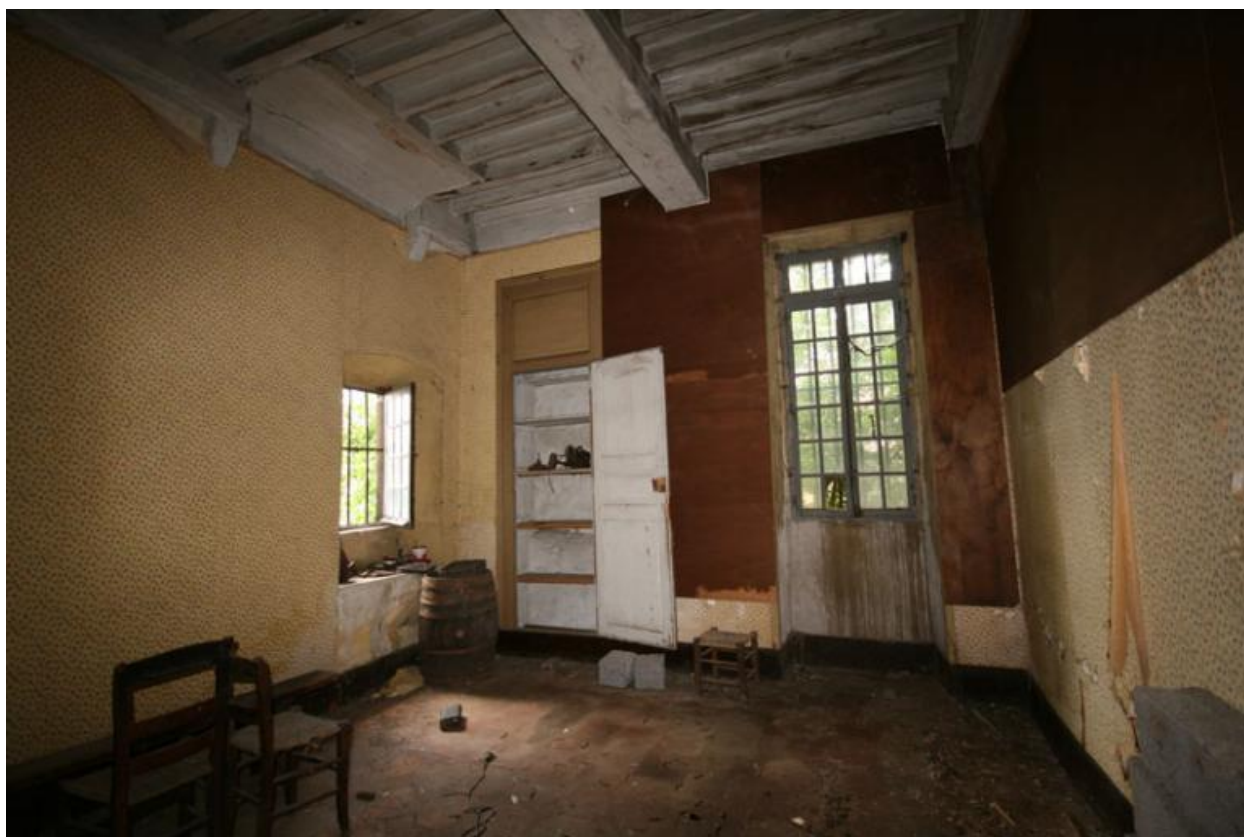
IVR83\_20076300719NUCA

Salle du 1er étage de soubassement (salle -1.4 du plan schématique) - préservée lors des travaux de 2008 (photographie chercheur).

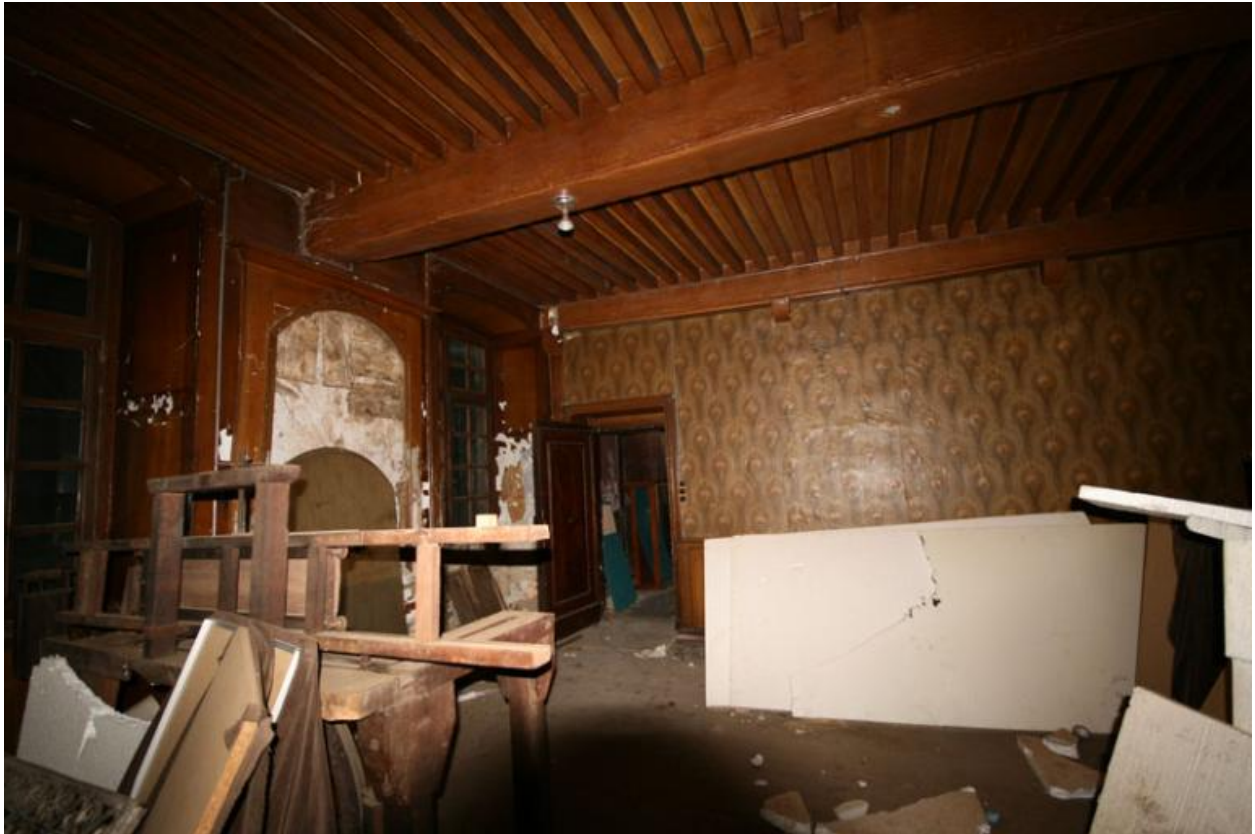
IVR83\_20076300720NUCA

Salle du 1er étage de soubassement (salle -1.5 du plan schématique) - préservée lors des travaux de 2008 (photographie chercheur).

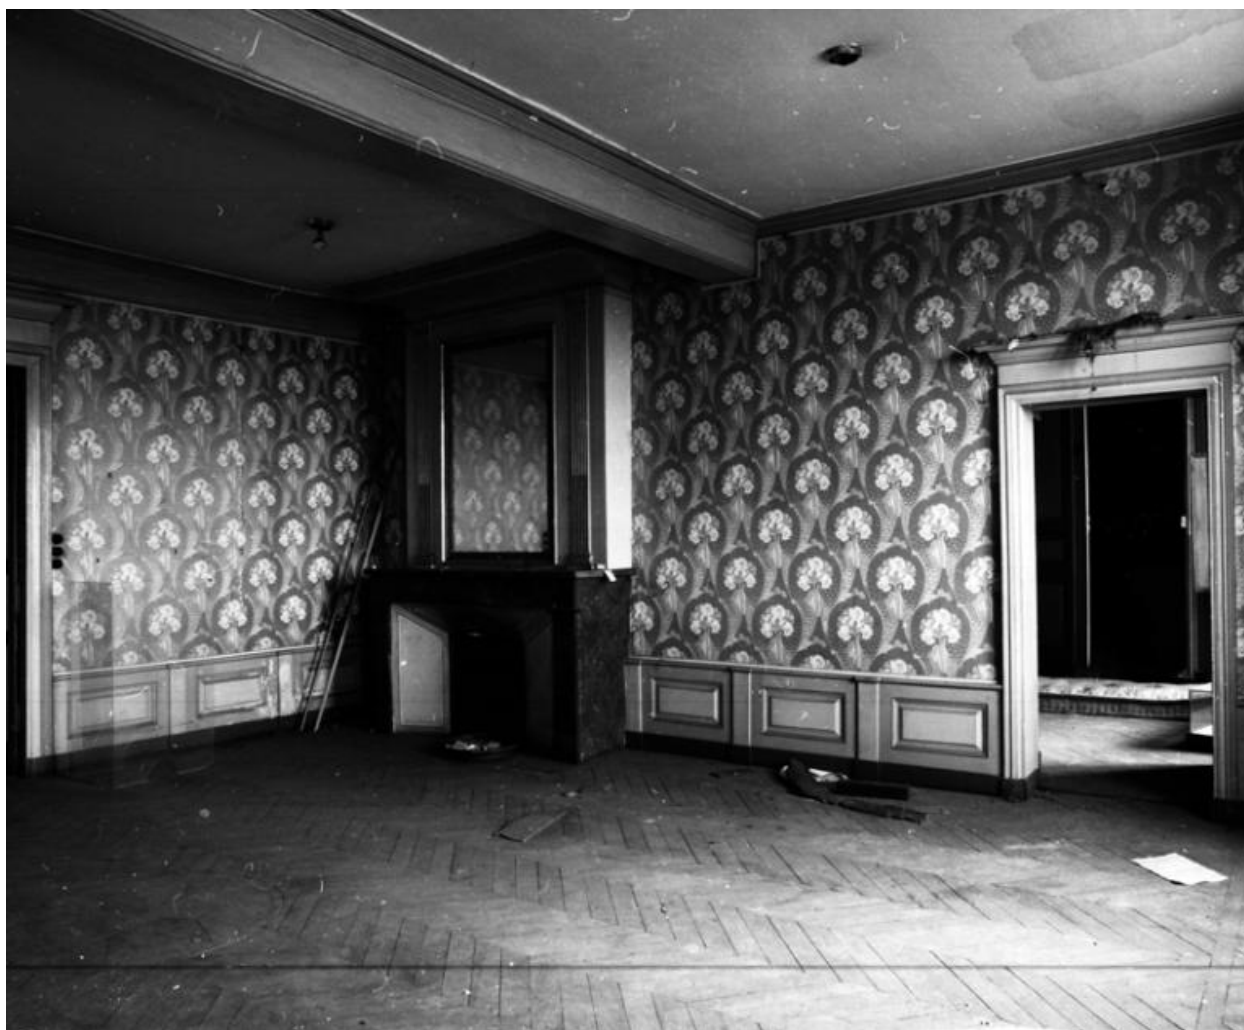
IVR83\_20076300182X

Une des salles dans l'angle nord-ouest du bâtiment, au 1er étage de soubassement - préservé lors des travaux de 2008 (salle -1.8 du plan schématique).

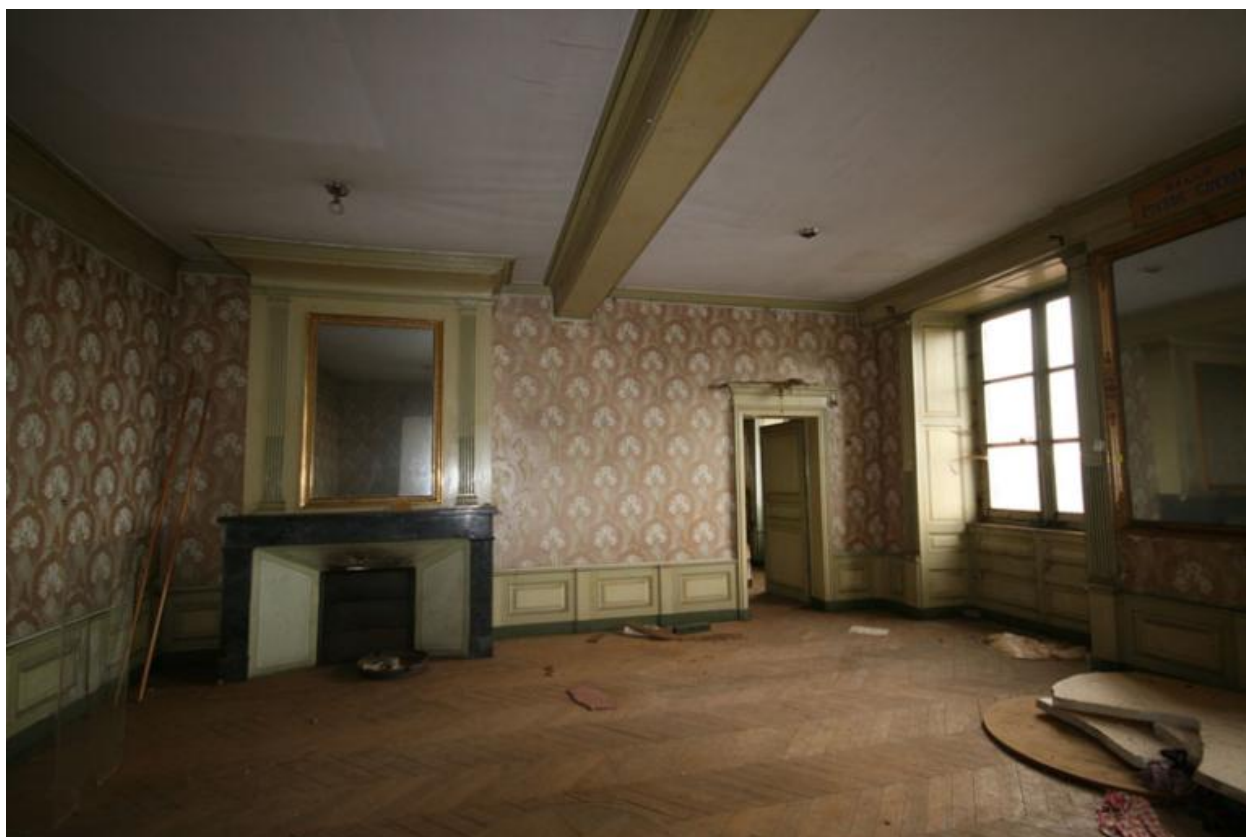
IVR83\_20076300723NUCA

Salle du 1er étage de soubassement (salle -1.8 du plan schématique) - préservée lors des travaux de 2008 (photographie chercheur).

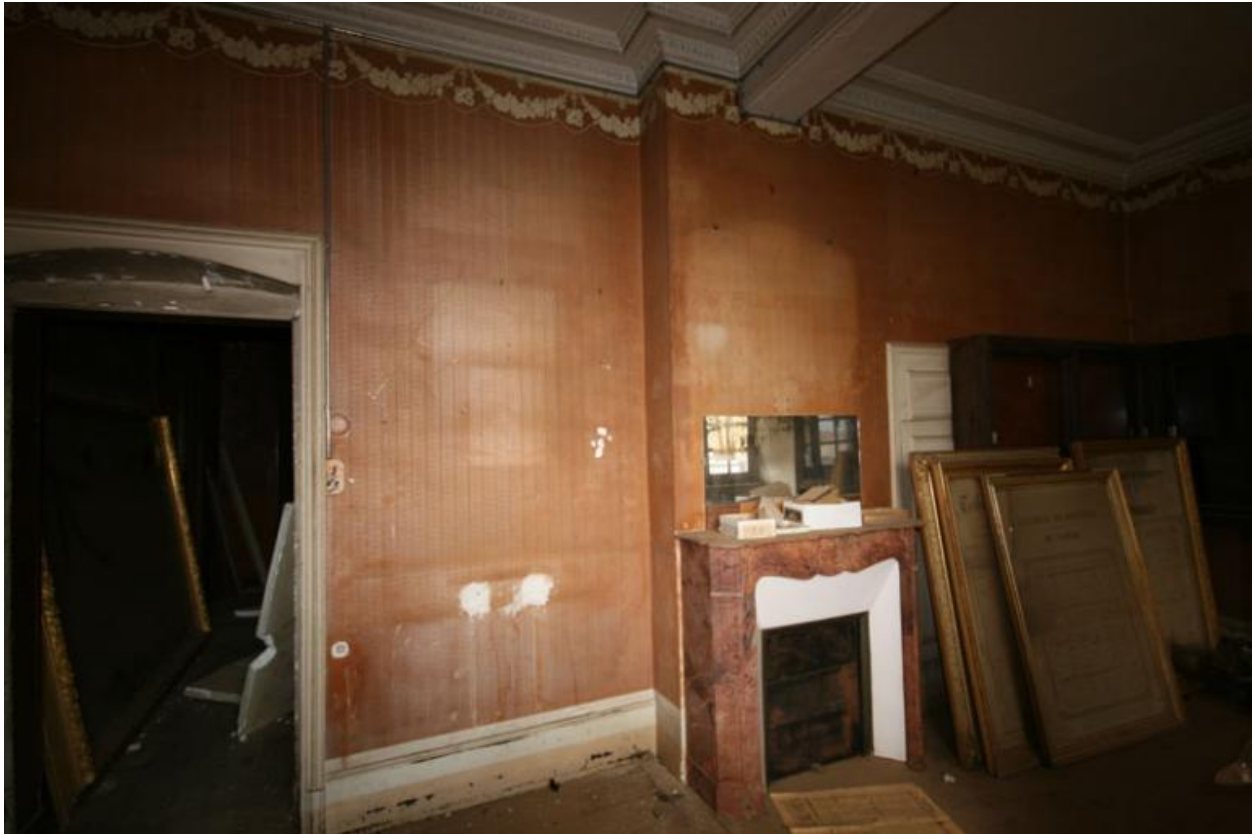
IVR83\_20076300721NUCA

Salle du 1er étage de soubassement (salle -1.11 du plan schématique) - préservée lors des travaux de 2008 (photographie chercheur).

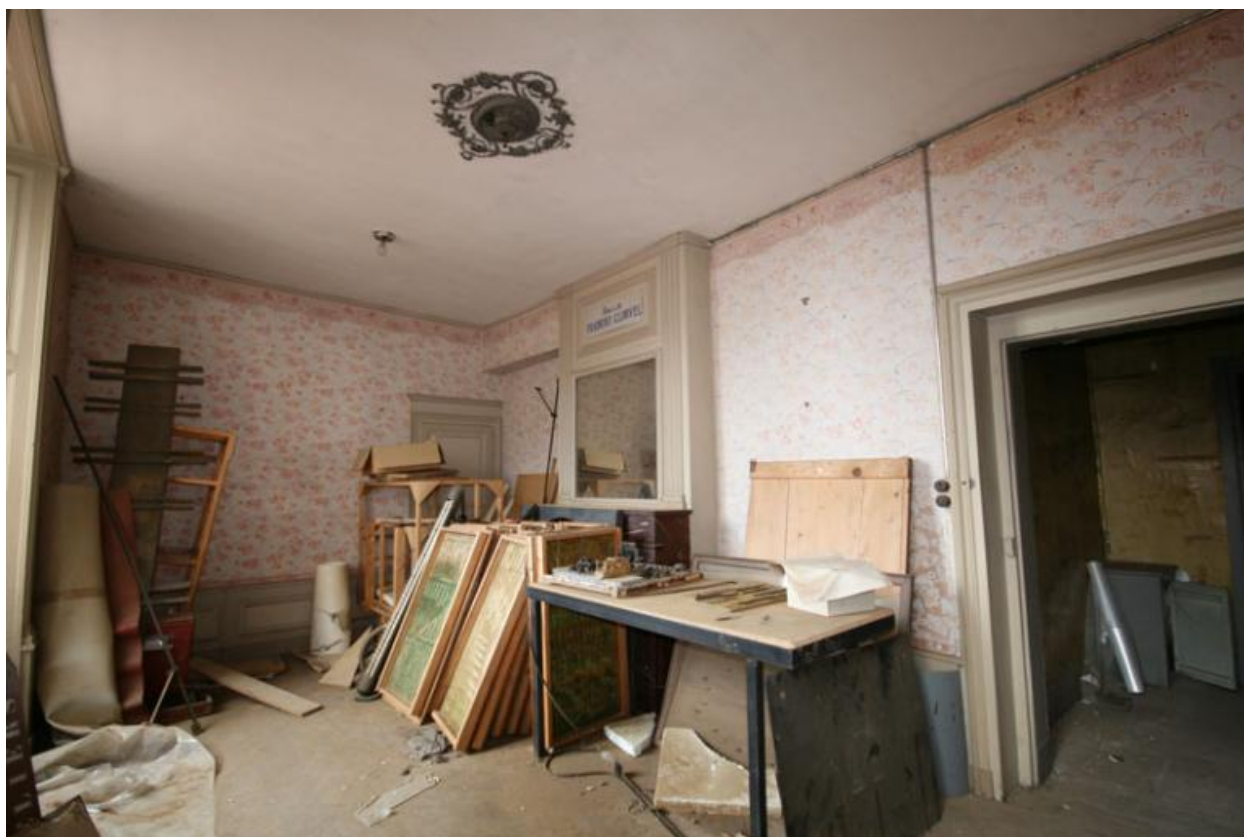
IVR83\_20076300722NUCA

Salle du 1er étage de soubassement, dite "François Clouvel" (salle -1.12 du plan schématique) - préservée lors des travaux de 2008 (photographie chercheur).

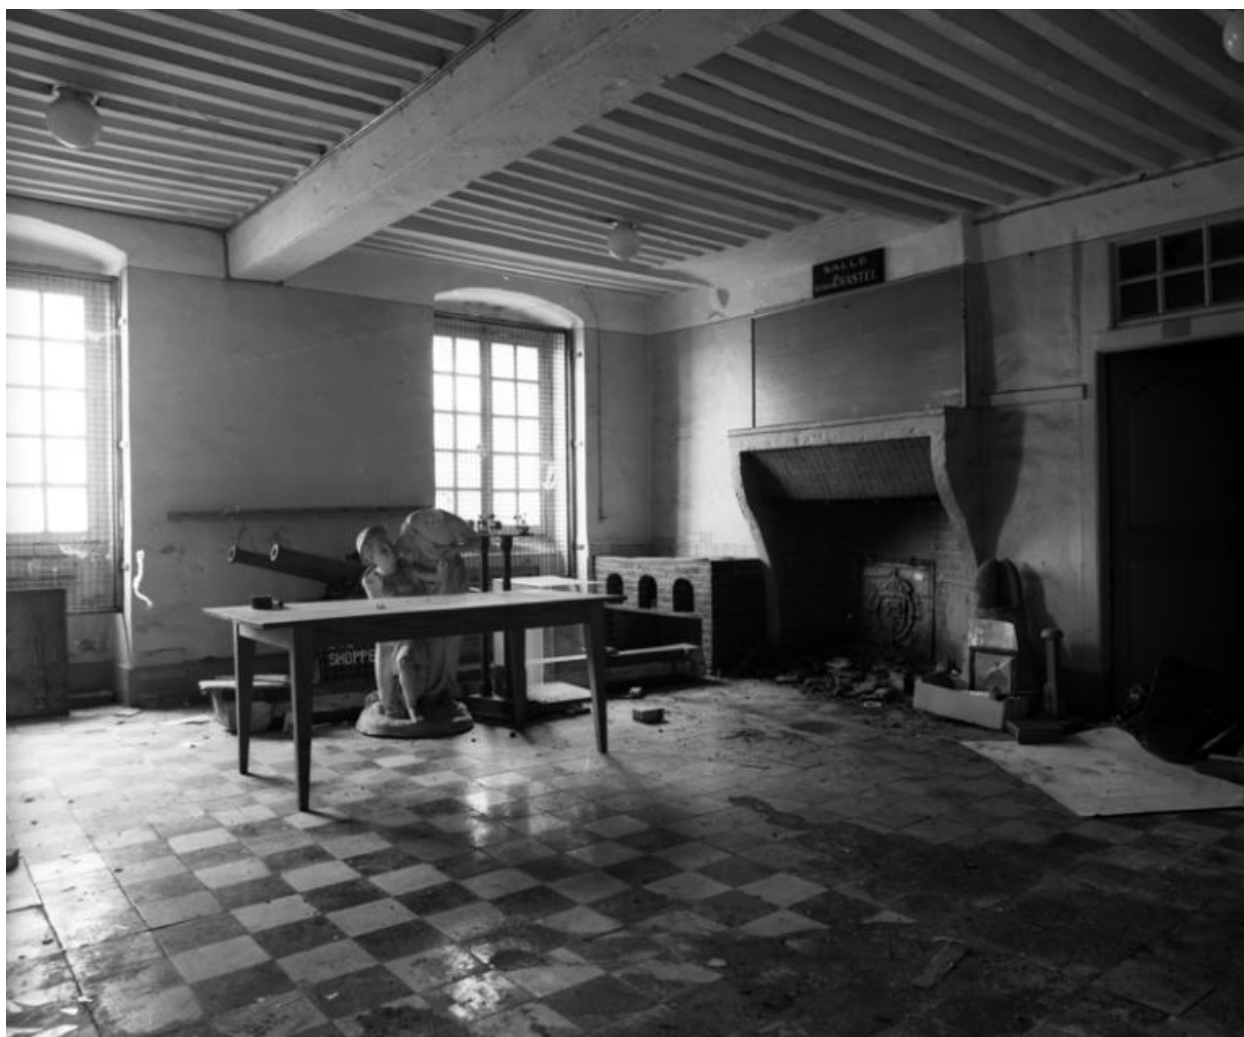
La cuisine, dite "salle Antonin-Chastel", au rez-de-chaussée surélevé, au nord-est du bâtiment - détruite lors des travaux de 2008 (salle 0.1 du plan schématique).

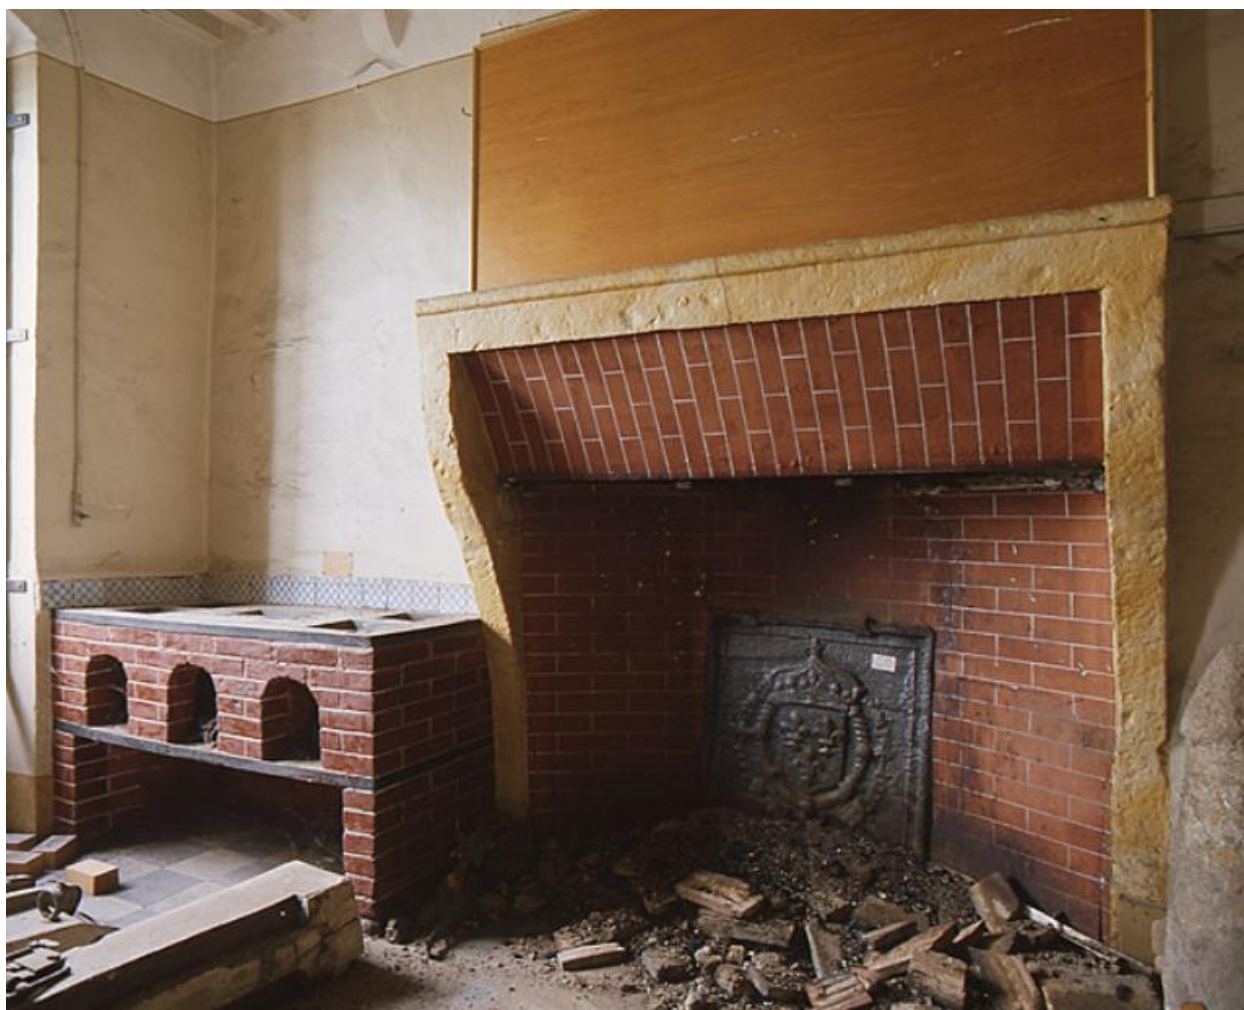
IVR83\_20076300145XA

Partie de la cuisine, dite "salle Antonin-Chastel", au rez-de-chaussée surélevé - détruite lors des travaux de 2008 (salle 0.1 du plan schématique).

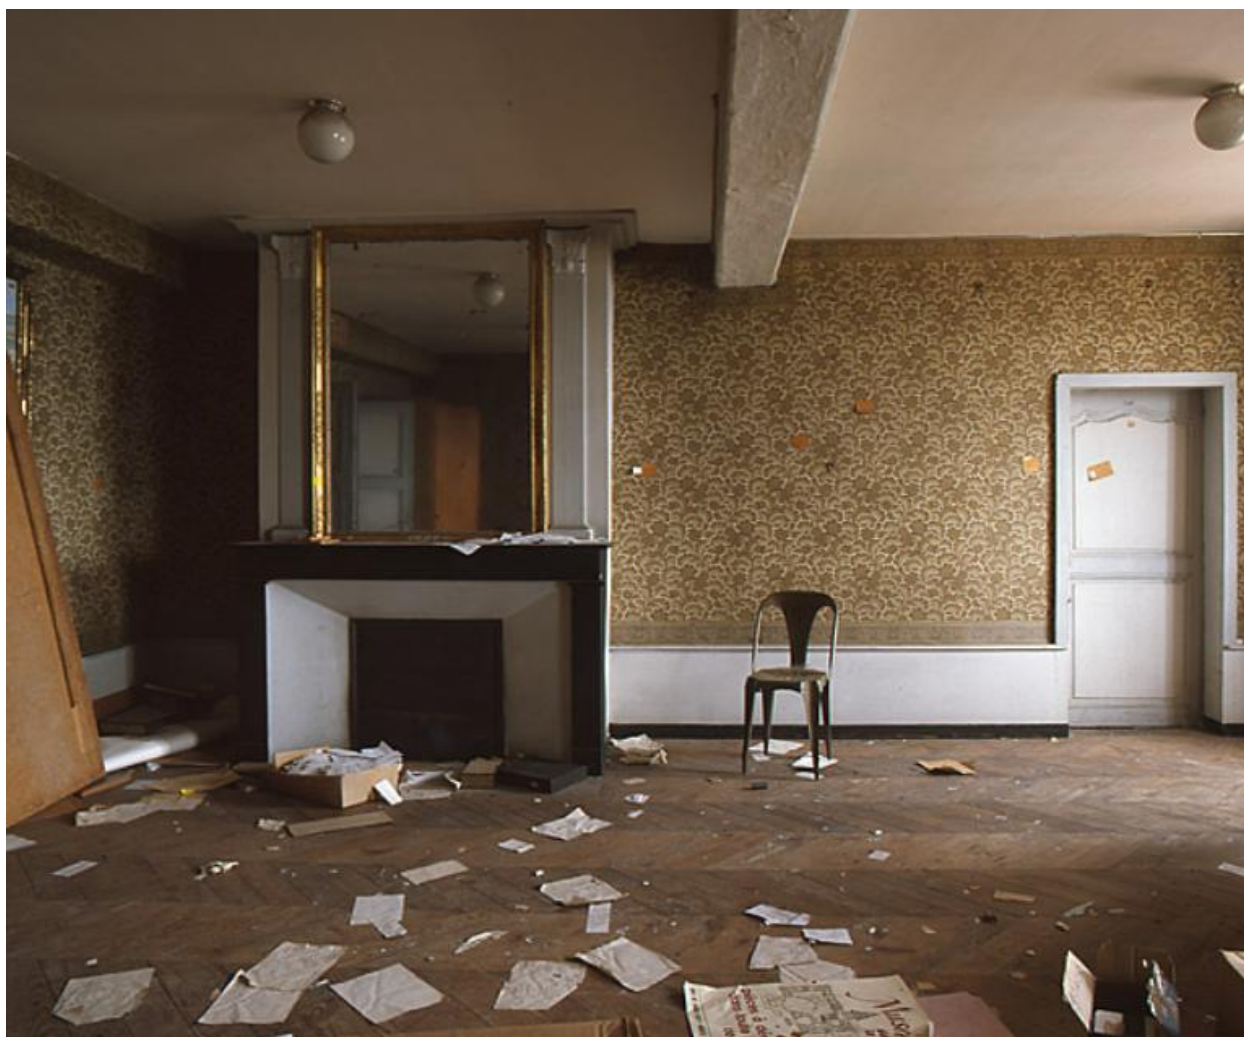
IVR83\_20076300151XA

La salle dite "Prosper-Marilhat", au rez-de-chaussée surélevé, dans l'angle nord-ouest du bâtiment - détruite lors des travaux de 2008 (salle 0.10 du plan schématique).

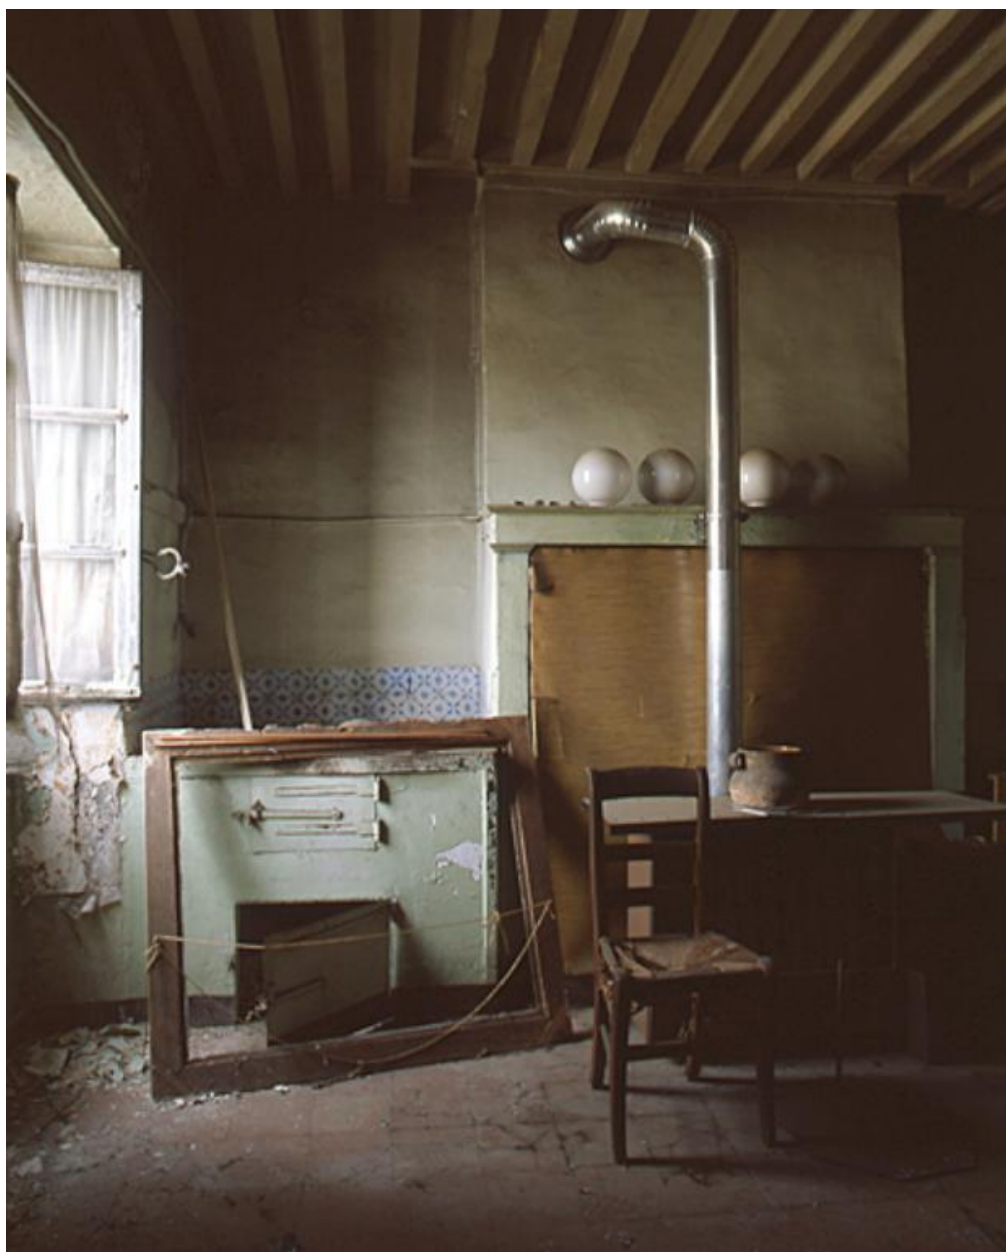
IVR83\_20076300147XA

Cuisine de l'appartement du 1er étage - détruit lors des travaux de 2008 (salle +1.2 du plan schématique).

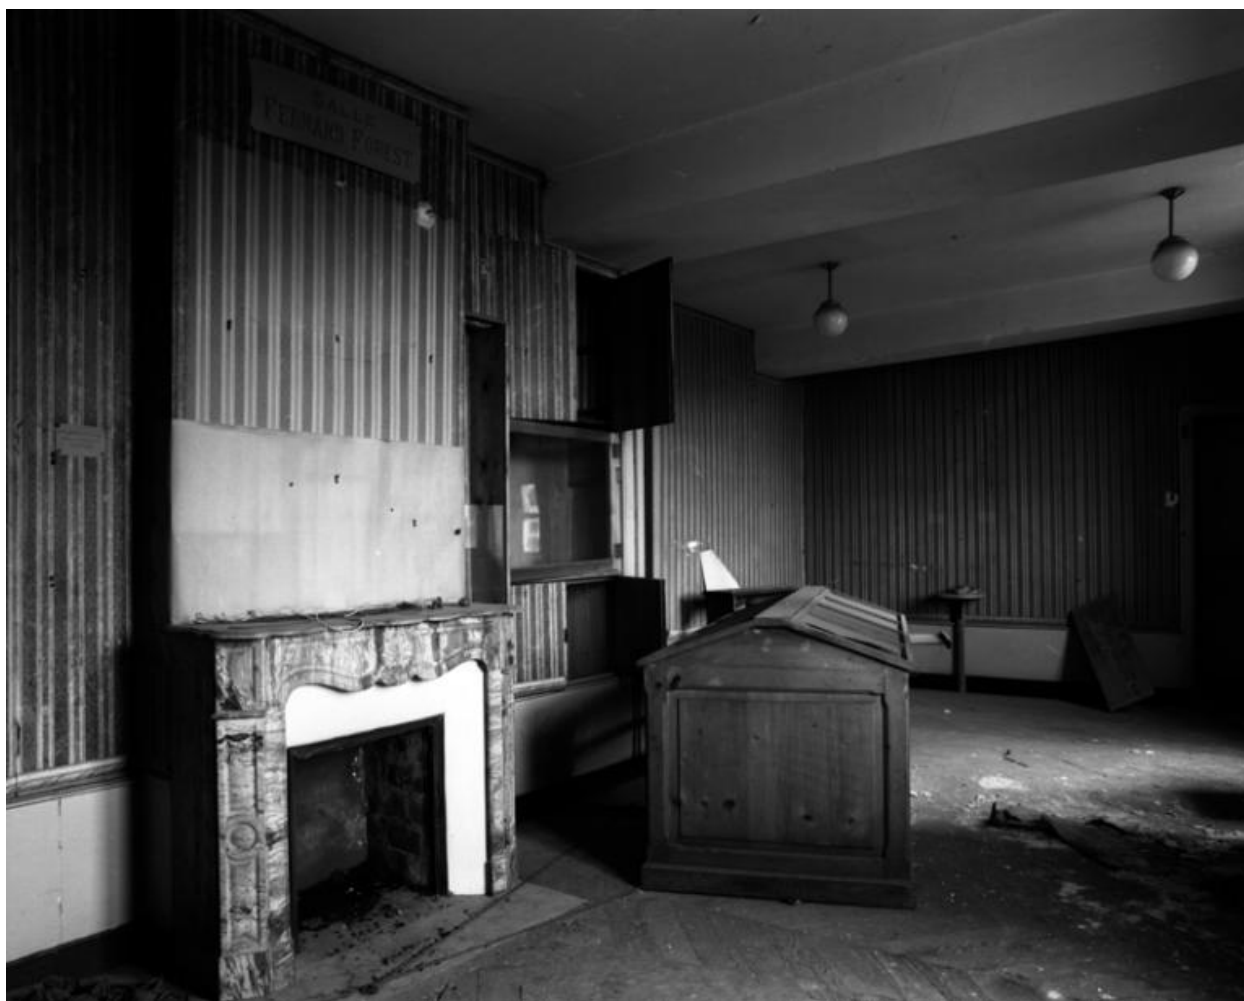
IVR83\_20076300156X

La salle dite "Fernand-Forest", ouvrant côté sud, au 1er étage - détruite lors des travaux de 2008 (salle +1.4 du plan schématique).

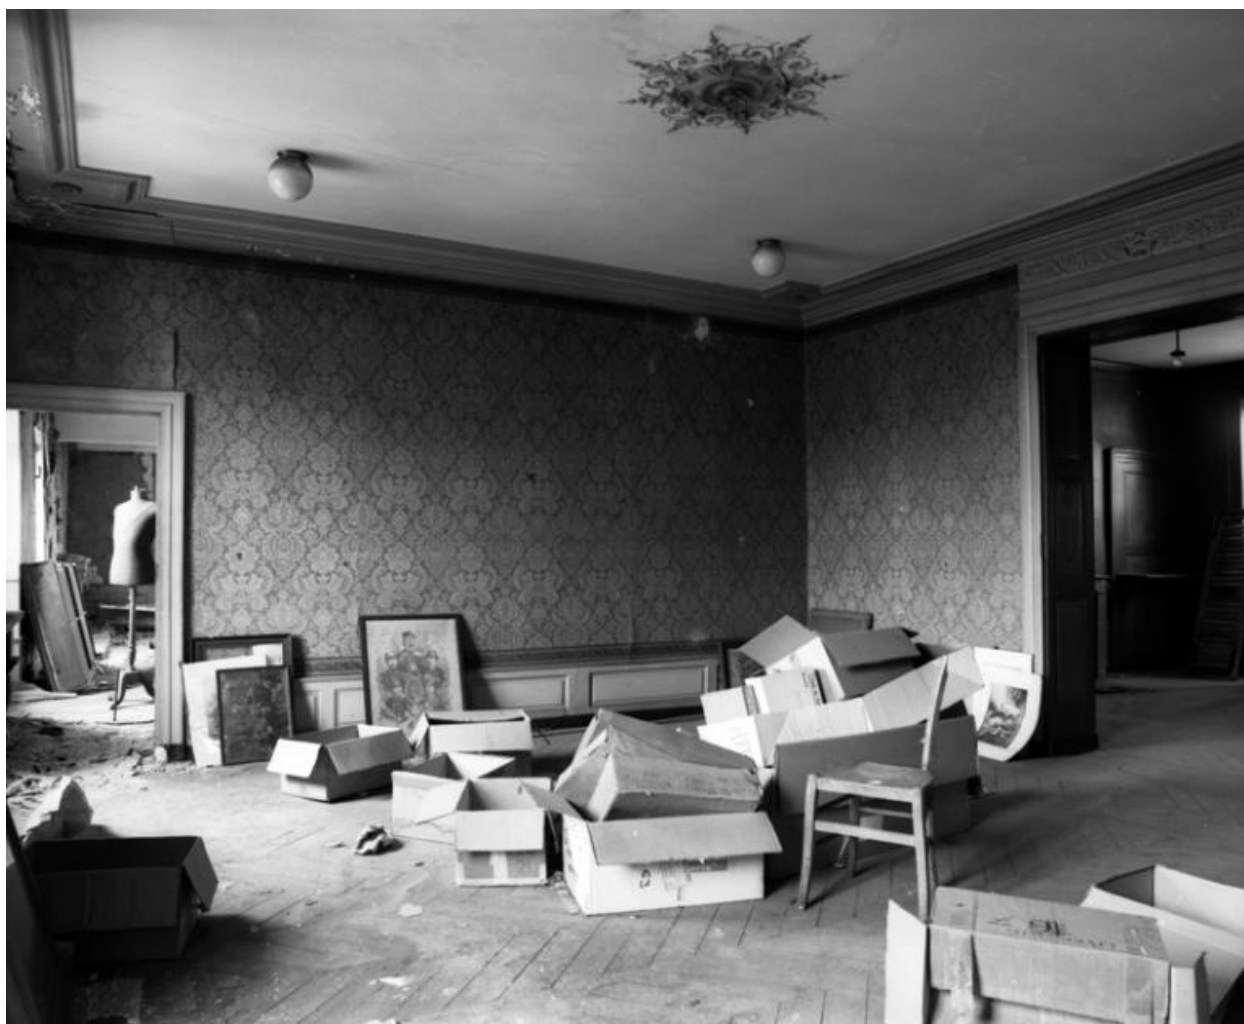
IVR83\_20076300158X

L'une des salles du 1er étage, côté sud - détruite lors des travaux de 2008 (salle +1.5 du plan schématique).
