Auvergne, Puy-de-Dôme  
Thiers  
6, 8, 10 rue de Barante

## **Couvent de la Visitation, puis manufacture Fontenille-Mondière, puis musée Fontenille-Mondière**

Numéro de dossier : IA63001261

Cadre de l'étude : enquête thématique régionale pentes de la commune de Thiers

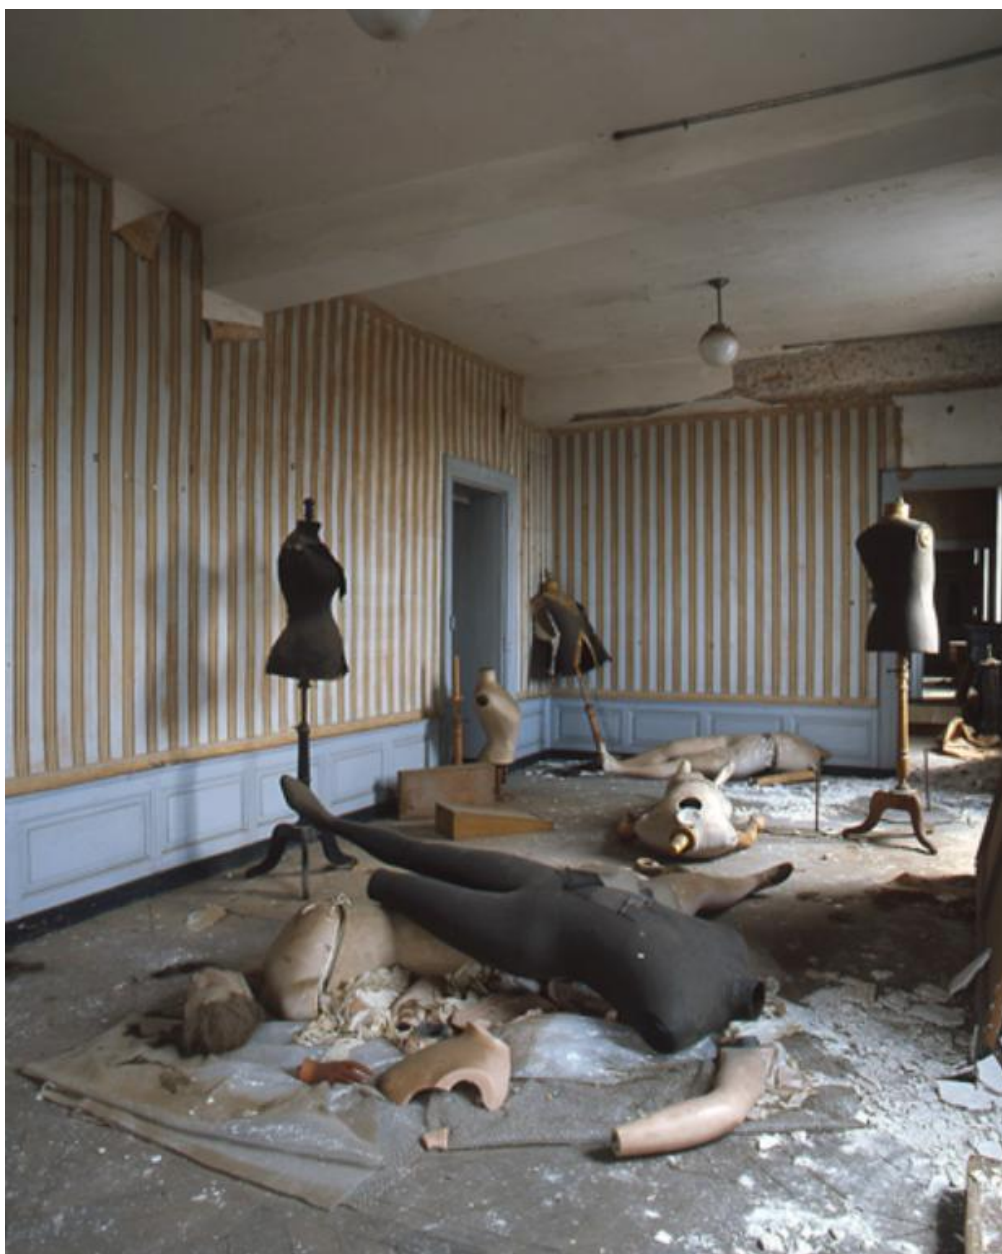
IVR83\_20076300153XA

La salle du 1er étage située à l'angle sud-ouest du bâtiment - détruite lors des travaux de 2008 (salle +1.6 du plan schématique).

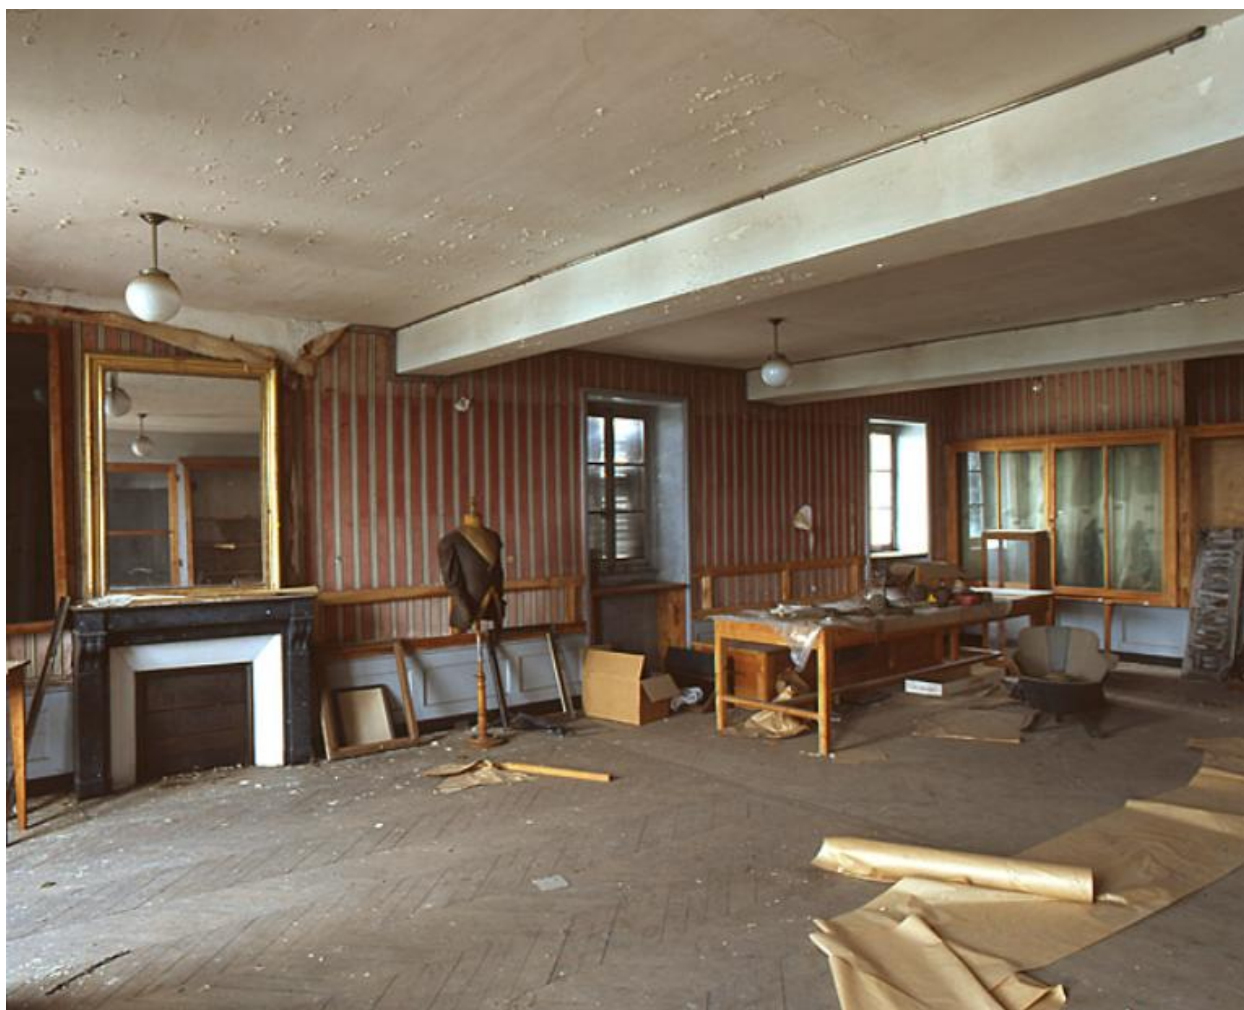
IVR83\_20076300149XA

La grande salle du 1er étage, dans l'angle nord-ouest du bâtiment - détruite lors des travaux de 2008 (salle +1.7 du plan schématique).

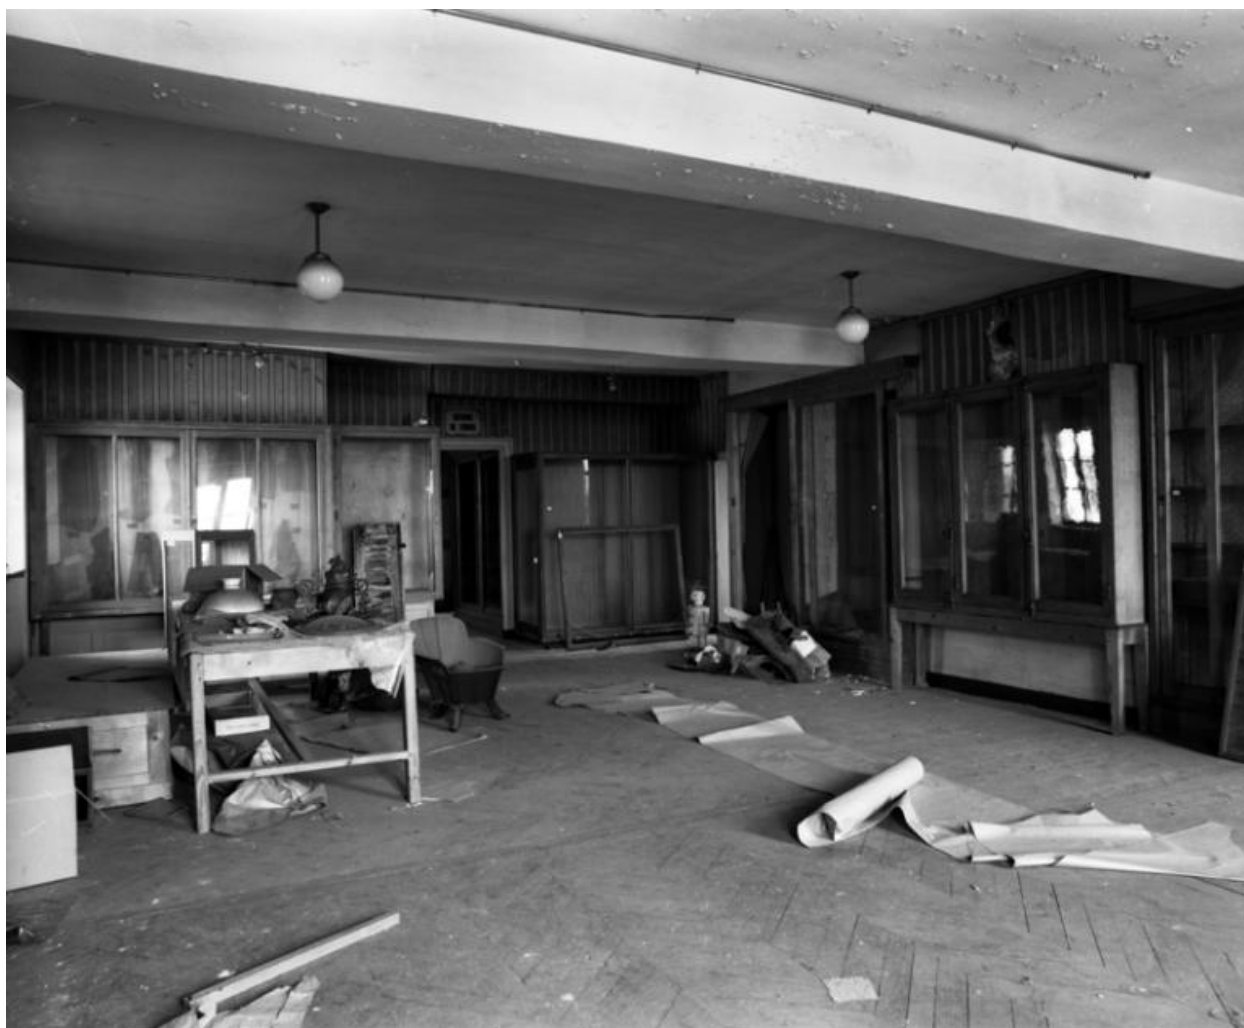
IVR83\_20076300157X

La grande salle du 1er étage, dans l'angle nord-ouest du bâtiment - détruite lors des travaux de 2008 (salle +1.7 du plan schématique).

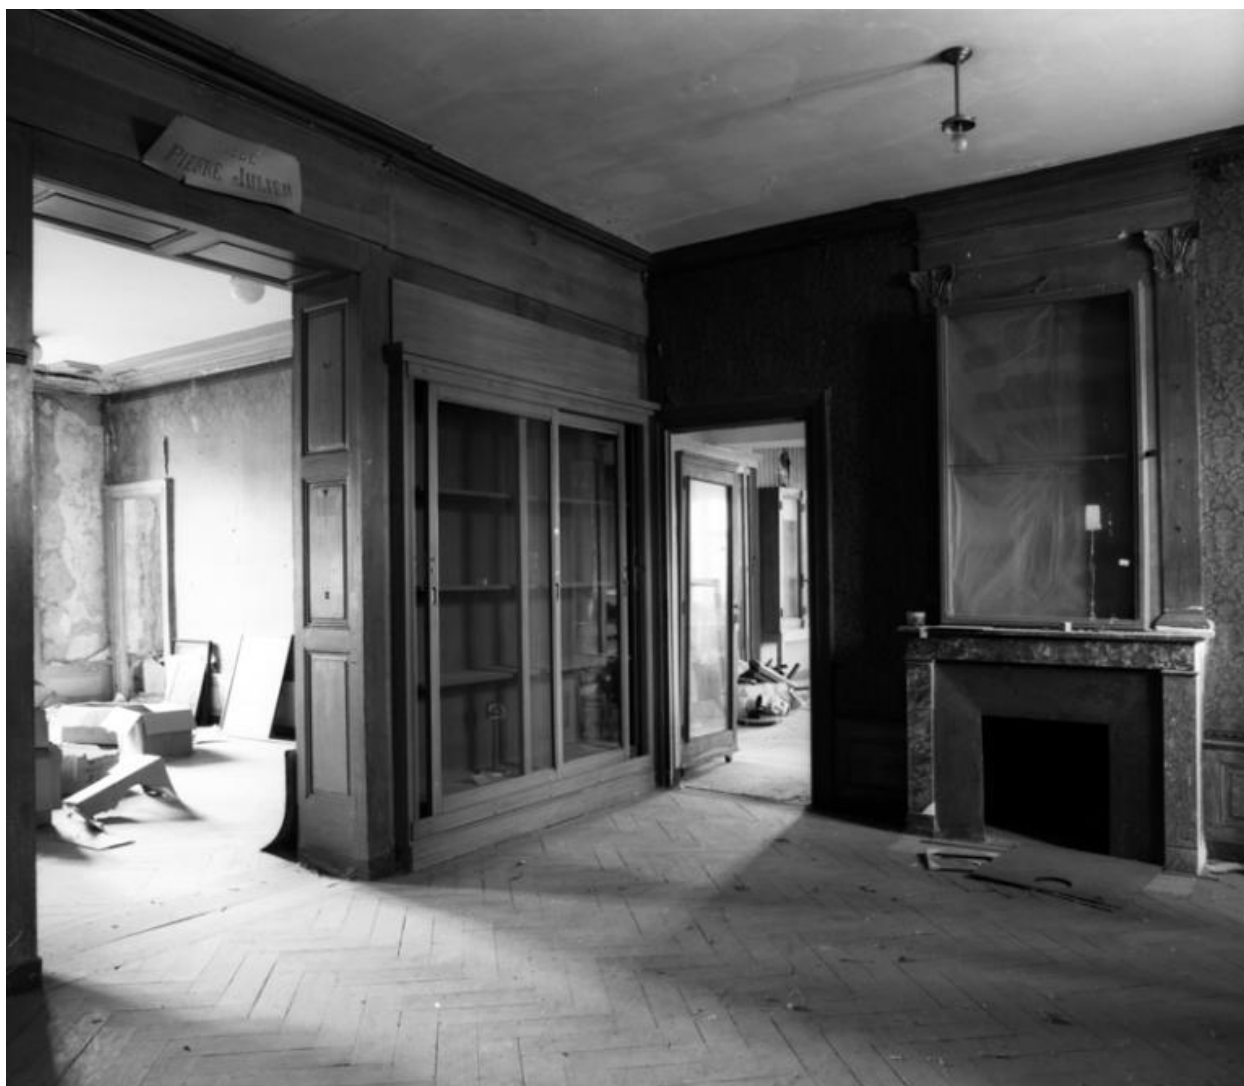
IVR83\_20076300159X

La salle dite "salle Pierre-Julien" au 1er étage, côté nord - détruite lors des travaux de 2008 (salle +1.8 du plan schématique).

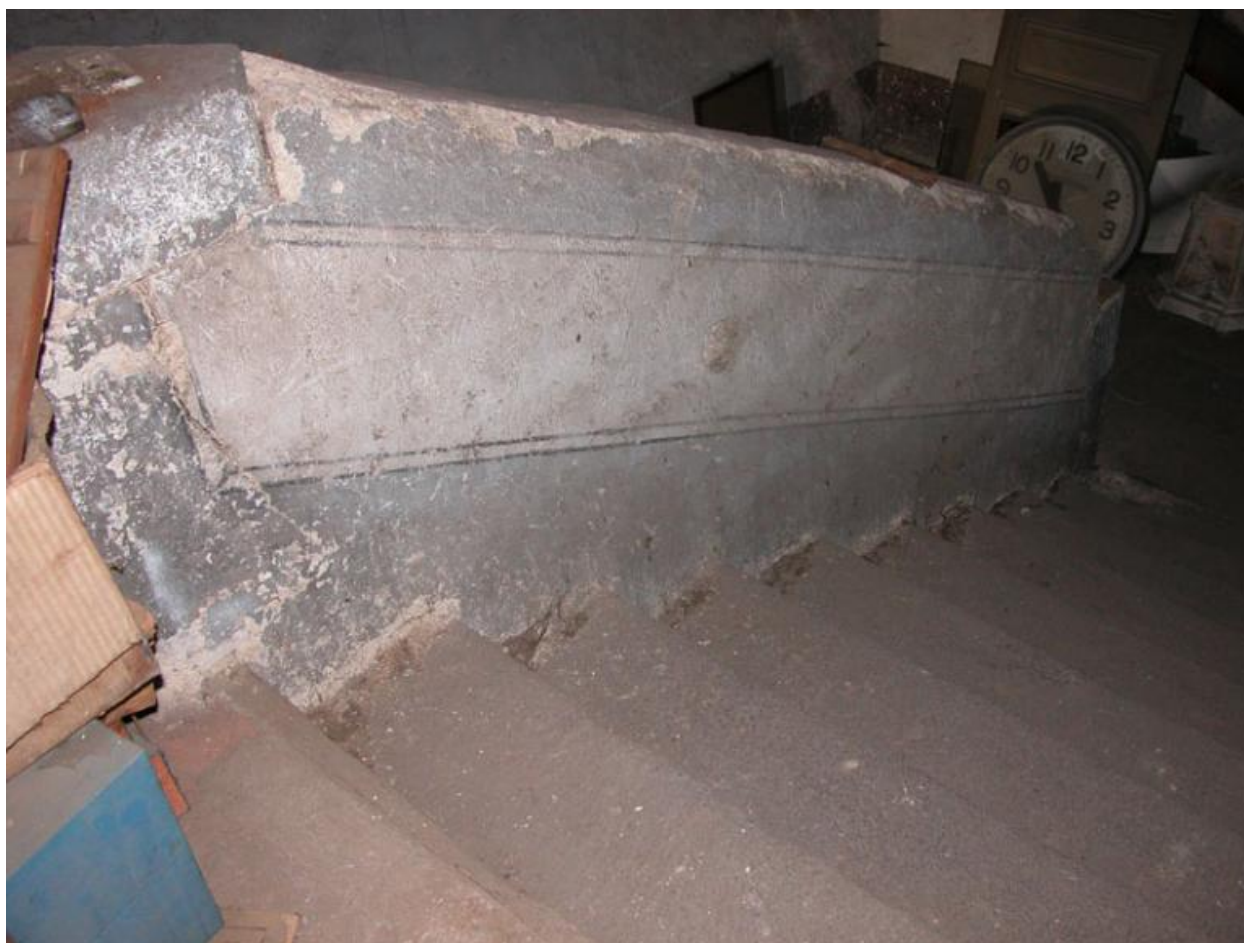
Par ailleurs, plusieurs pans de murs (en particulier aux 1er et 2e étages aujourd'hui démolis) présentaient un enduit blanc découpé en panneaux par des filets et des encadrements noirs ou gris.

Limon de la dernière volée d'escalier au niveau +2 de l'édifice (démoli en 2008) : il portait encore les traces du décor de faux panneaux en gris sur fond blanc (photographie chercheur).

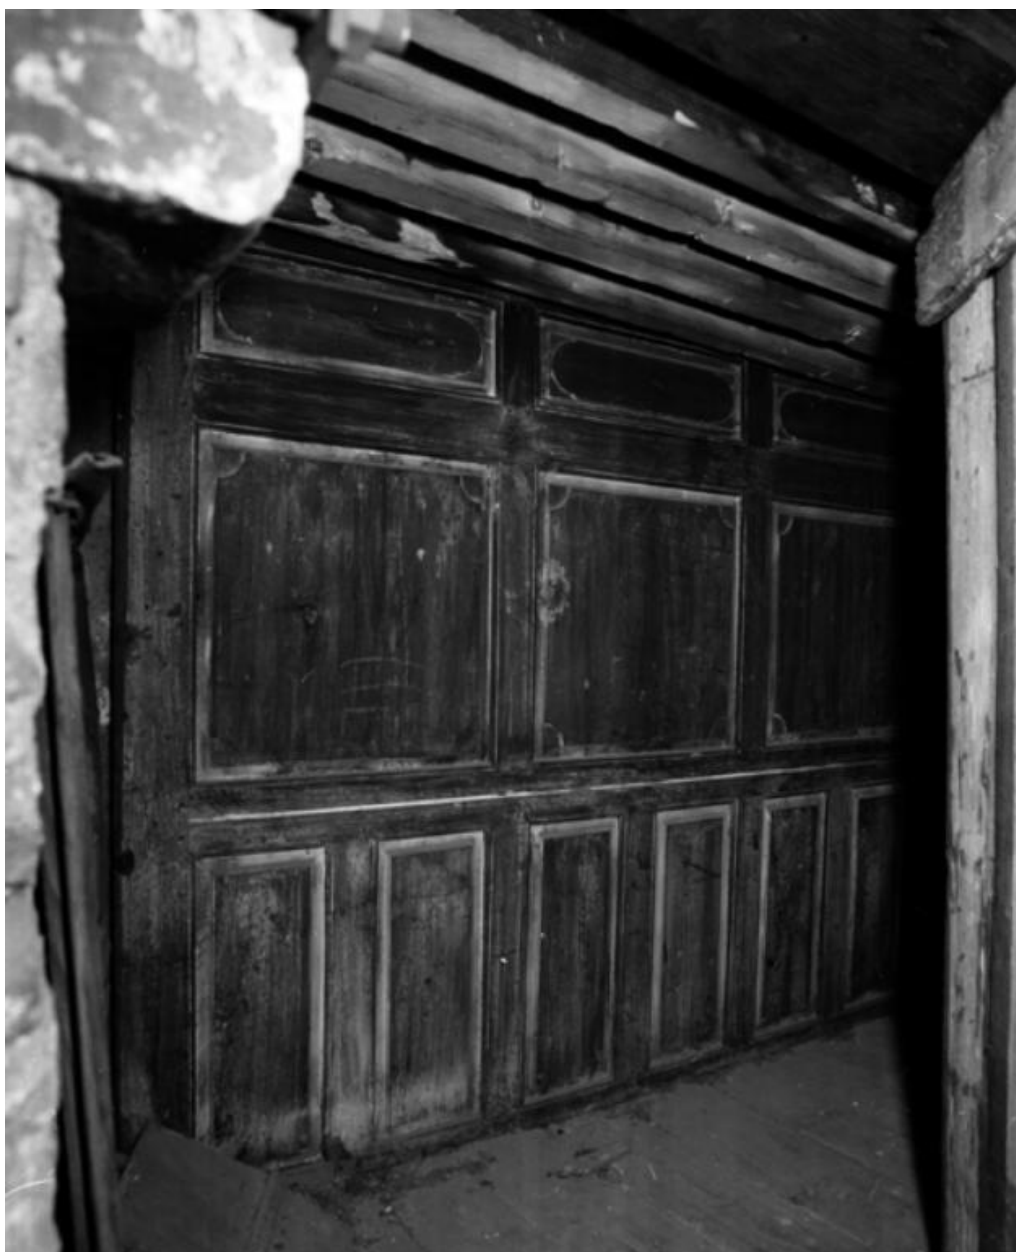
Vestiges de boiseries du 2e étage, détruit lors des travaux de 2008 (espace +2.3 du plan schématique).

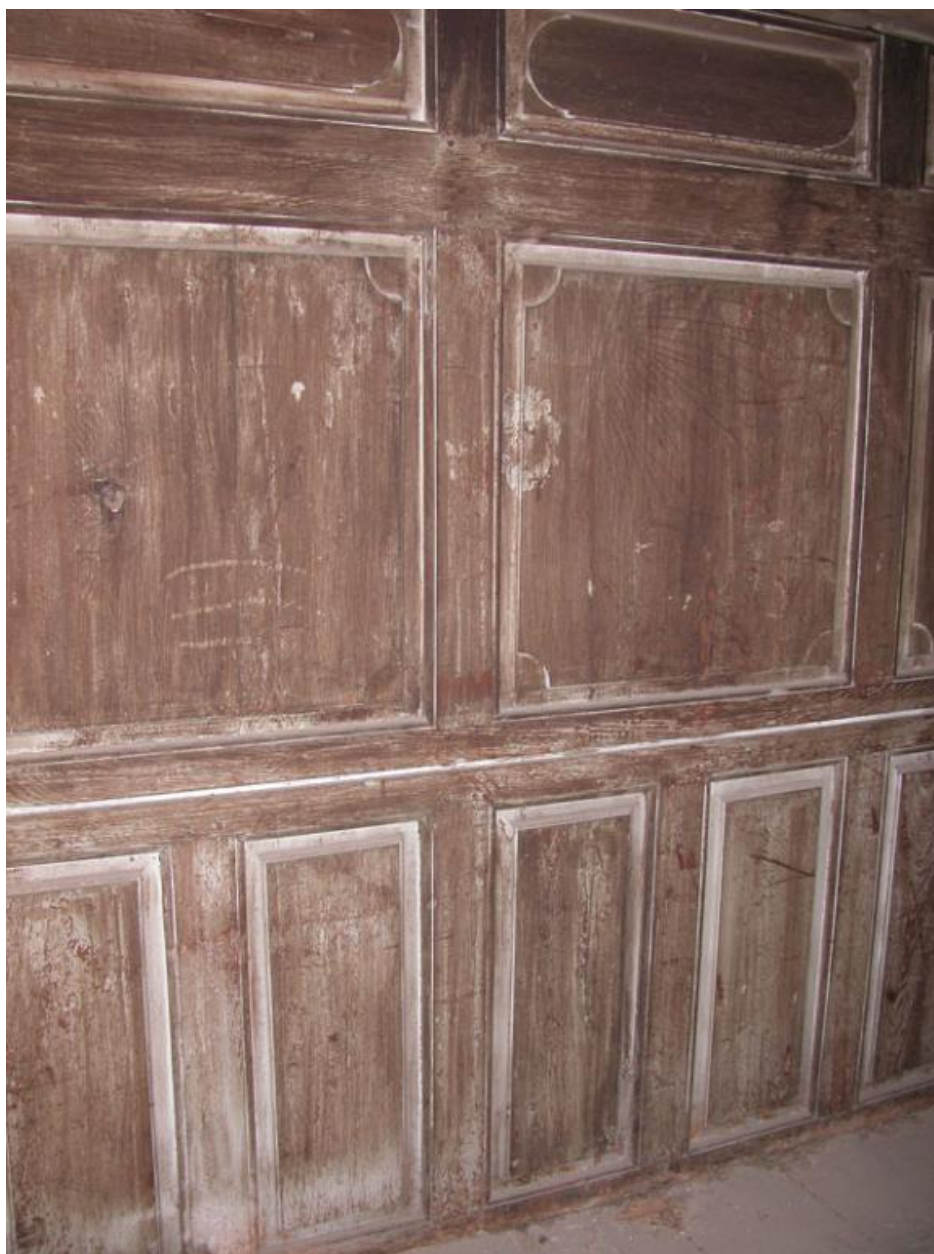
Cloison en boiserie moulurée de l'espace +2.3 du plan schématique (photographie chercheur).

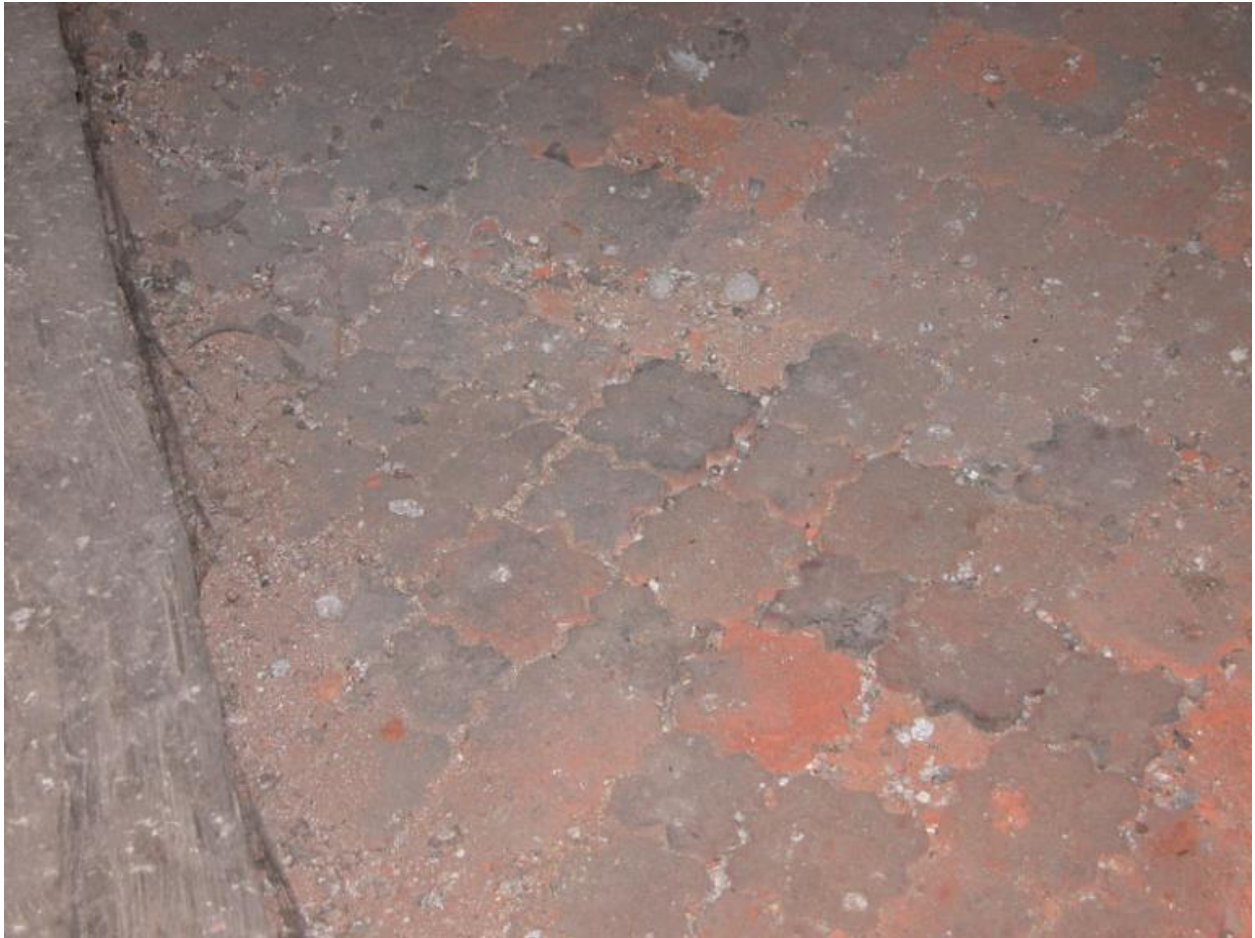
Détail des tomettes encore en place dans la pièce de l'angle sud-ouest, au 2<sup>e</sup> étage - salle +2.6 du plan schématique (photographie chercheur).

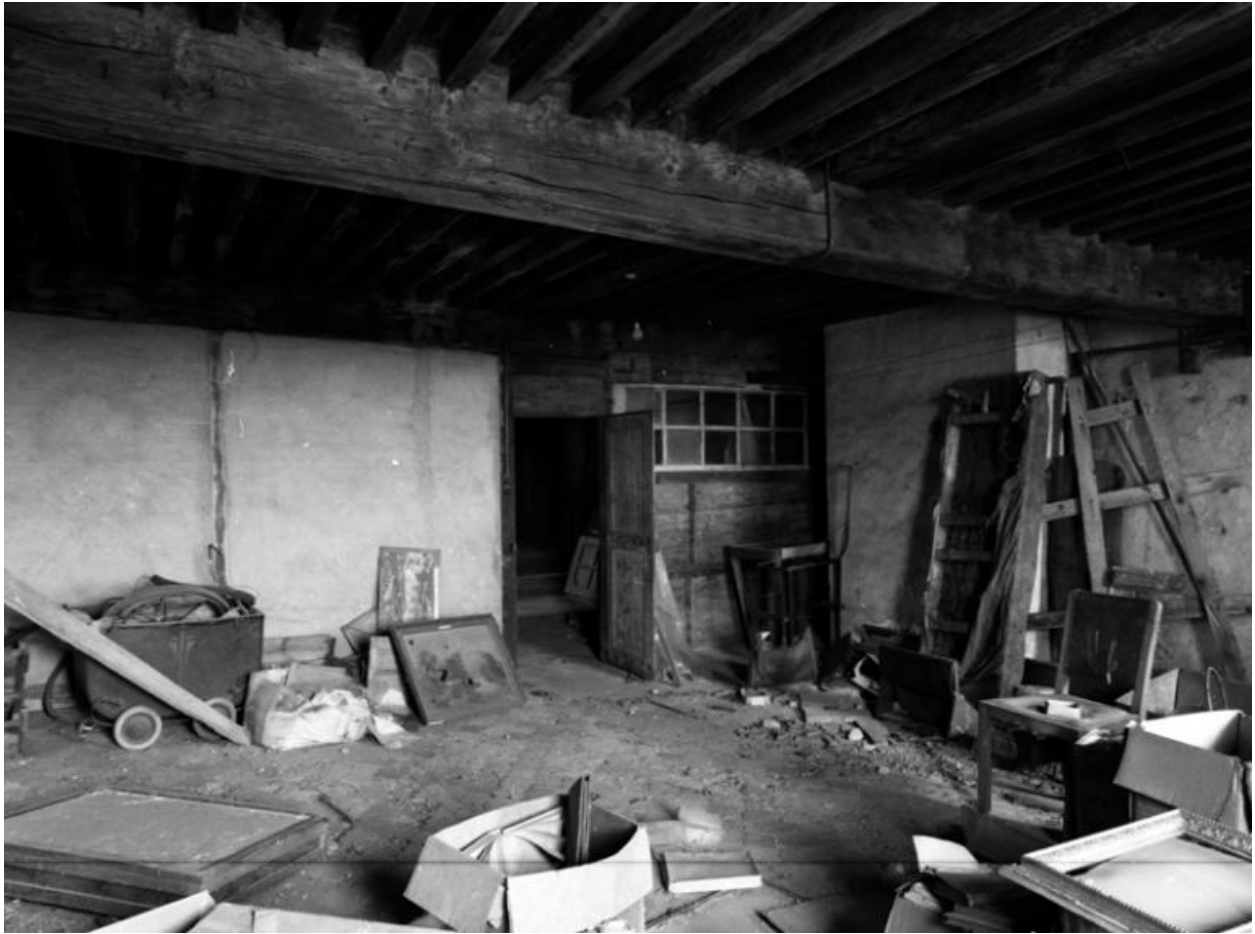
IVR83\_20076300181X

Une des salles du 2e étage, dans l'angle nord-ouest du bâtiment - détruite lors des travaux de 2008 (salle +2.7 du plan schématique).

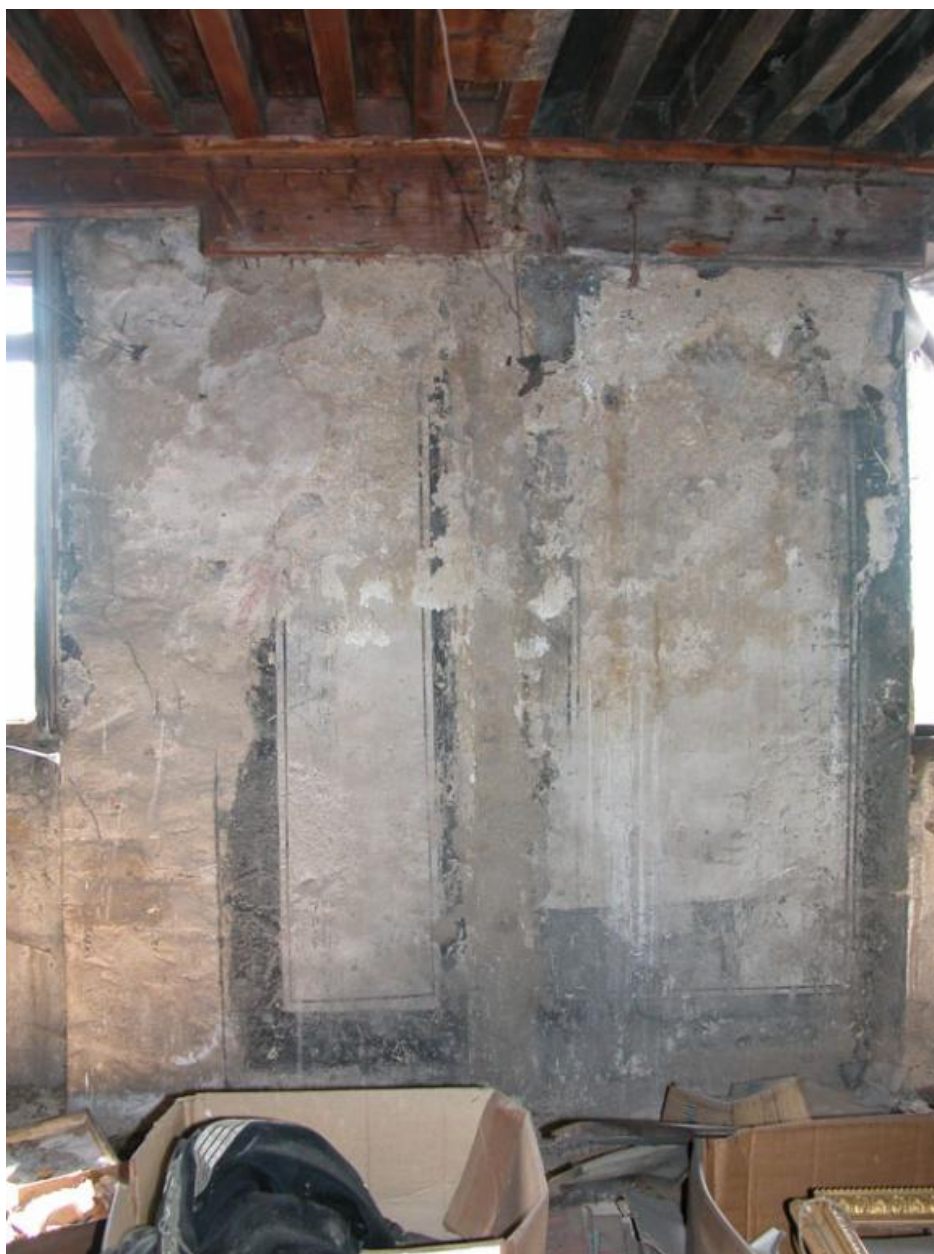
Vestiges de faux panneaux peints en gris sur fond blanc dans la pièce de l'angle nord-ouest du 2e étage - salle +2.7 du plan schématique (photographie chercheur).
