Lyon 7e
Guillotière
21-23 rue Pasteur, 14bis rue d'Aguesseau

Ensemble d'édifices à cour commune : un immeuble et trois maisons

Numéro de dossier : IA69007413
Date de l'enquête initiale : 2015
Date(s) de rédaction : 2021
Cadre de l'étude : inventaire topographique Inventaire de la Ville de Lyon
Degré d'étude : repéré

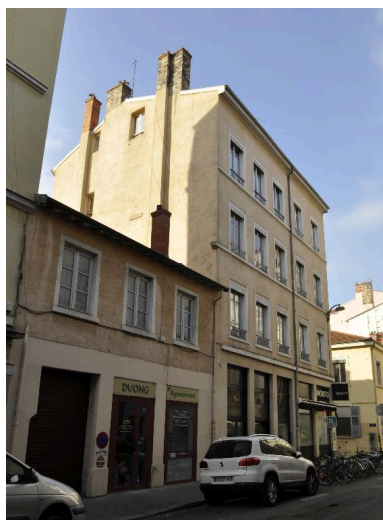
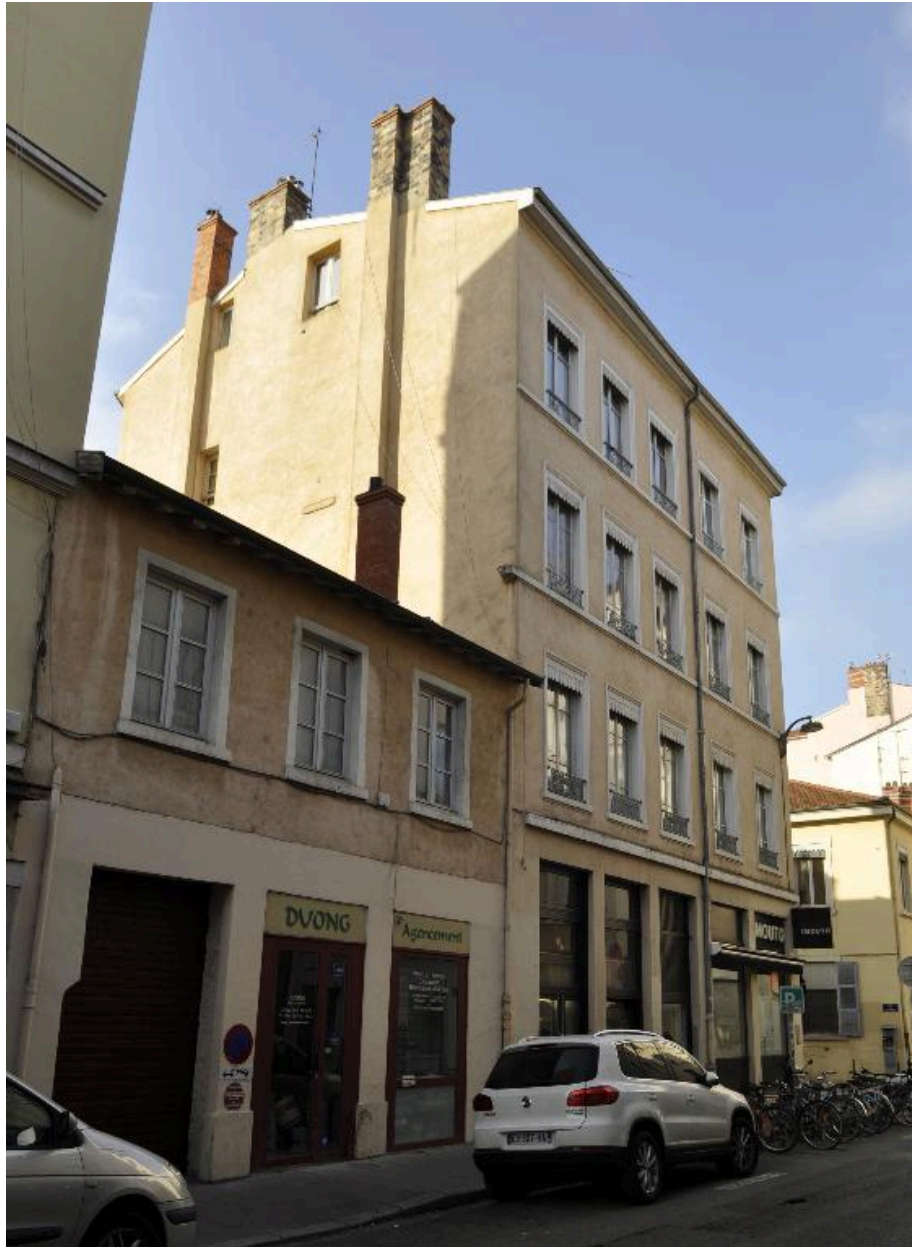
Vue d'ensemble depuis l'ouest : la maison sur la rue d'Aguesseau et le pignon de l'immeuble d'angle
Phot. Magali Delavenne
IVR82_20156902578NUCA

Vue d'ensemble depuis l'ouest : la maison sur la rue d'Aguesseau et le pignon de l'immeuble d'angle

Ensemble composé d'un immeuble d'angle de trois étages, dont l'escalier donne accès à la cour qui dessert deux maisons mitoyennes de l'immeuble de part et d'autre ainsi qu'une maison en fond de cour. La maison en fond de cour compte quatre travées et un étage, avec atelier ou garage en rez-de-chaussée, elle est dotée d'un lambrequin de toit en bois ajouré.

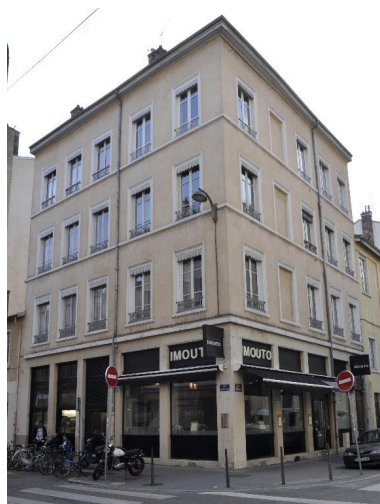
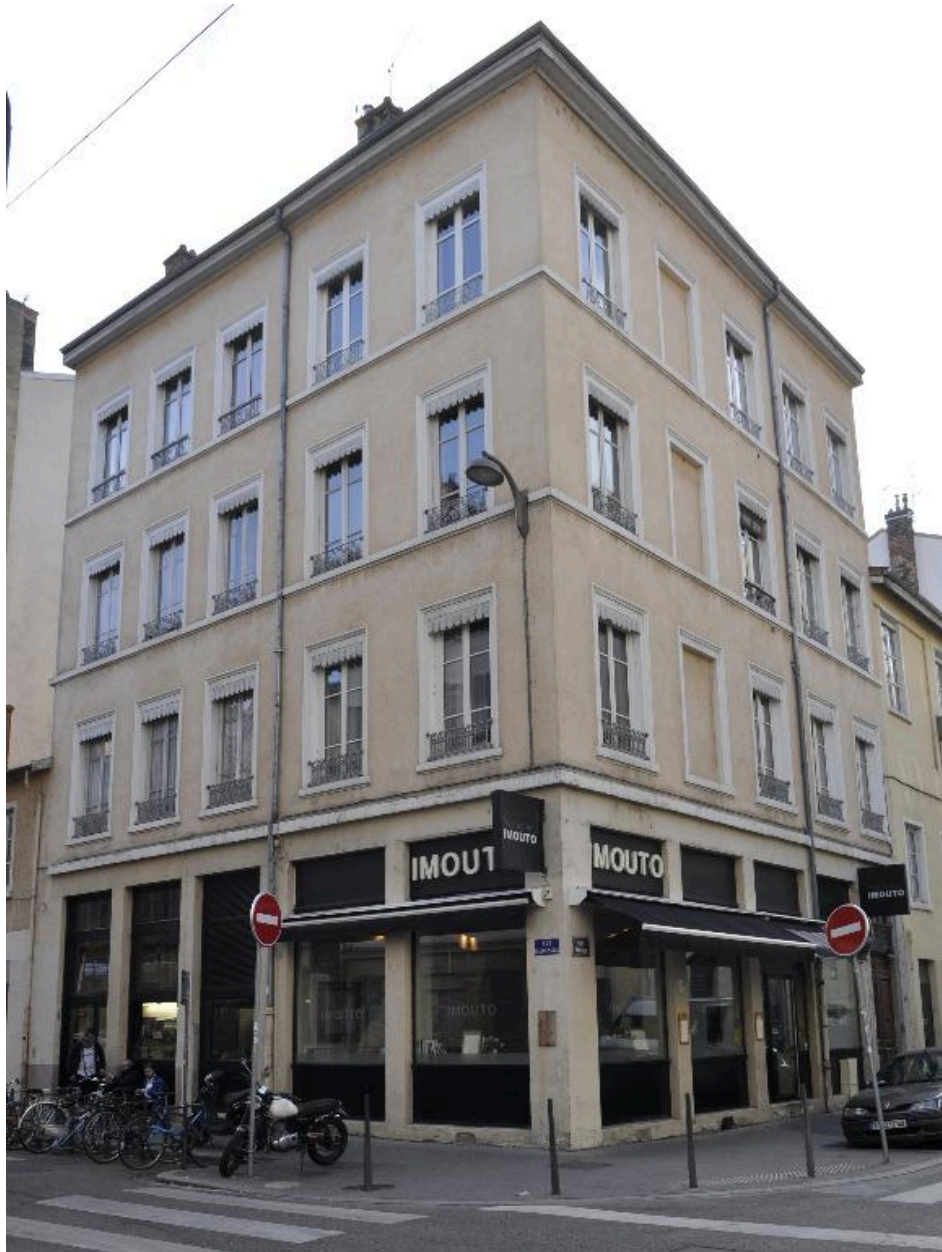
Vue d'ensemble de l'immeuble, depuis le nord-est
Phot. Magali Delavenne
IVR82_20156902579NUCA

Vue d'ensemble de l'immeuble, depuis le nord-est

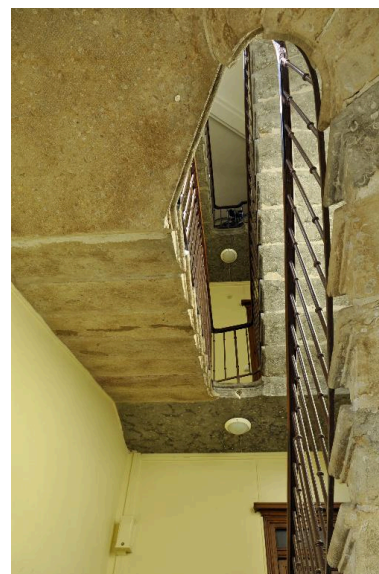
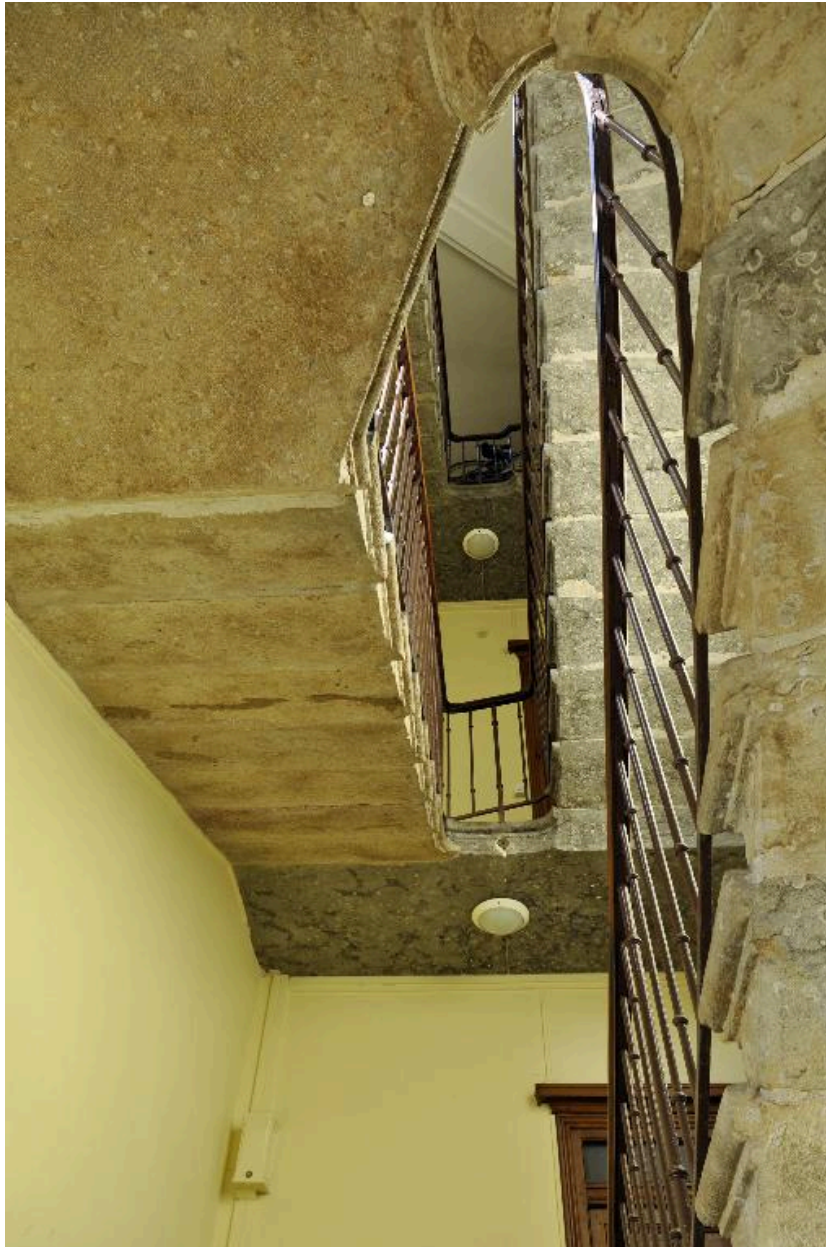
Vue intérieure de l'immeuble : l'escalier
Phot. Magali Delavenne
IVR82_20156902543NUCA

Vue intérieure de l'immeuble : l'escalier

Matériau(x) du gros-oeuvre, mise en oeuvre et revêtement : calcaire, moellon, enduit
Matériau(x) de couverture : tuile mécanique
Étage(s) ou vaisseau(x) : sous-sol, 3 étages carrés
Élévations extérieures : élévation à travées
Type(s) de couverture : toit à plusieurs pans
Escaliers : escalier dans-oeuvre : escalier tournant à retours avec jour, en maçonnerie

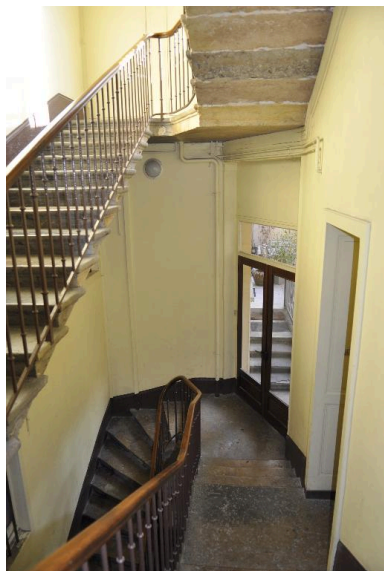
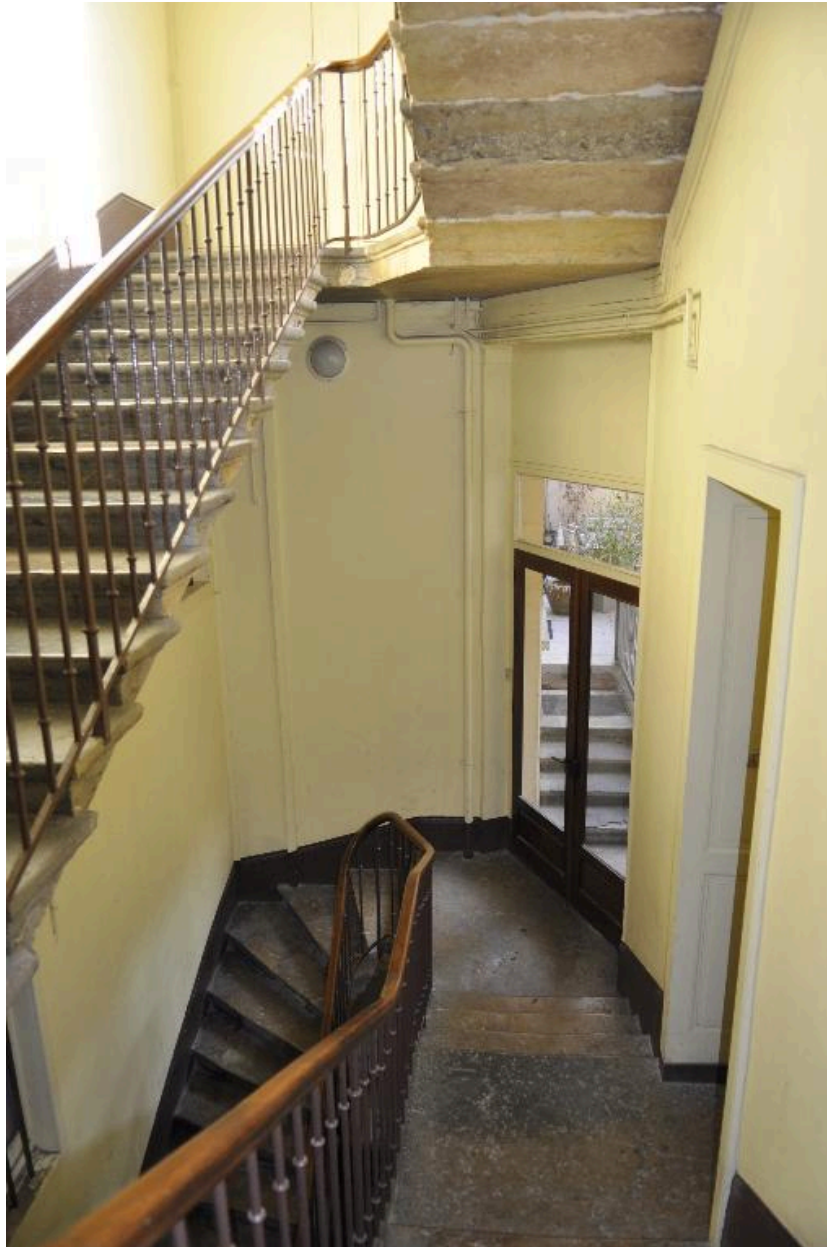
Vue intérieure de l'immeuble : la première révolution d'escalier et les portes desservant la maison en fond de cour (au fond) et la maison sur la rue Pasteur (à droite)
Phot. Magali Delavenne
IVR82_20156902545NUCA

Vue intérieure de l'immeuble : la première révolution d'escalier et les porte desservant la maison en fond de cour (au fond) et la maison sur la rue Pasteur (à droite)

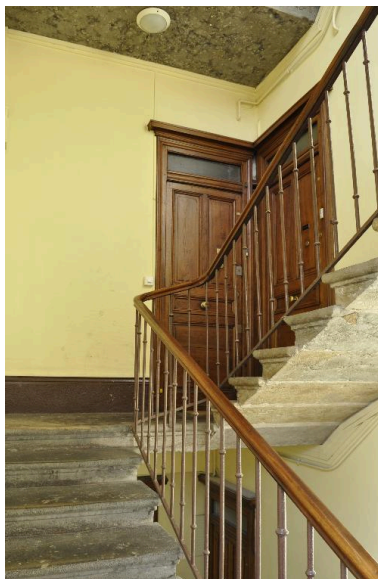
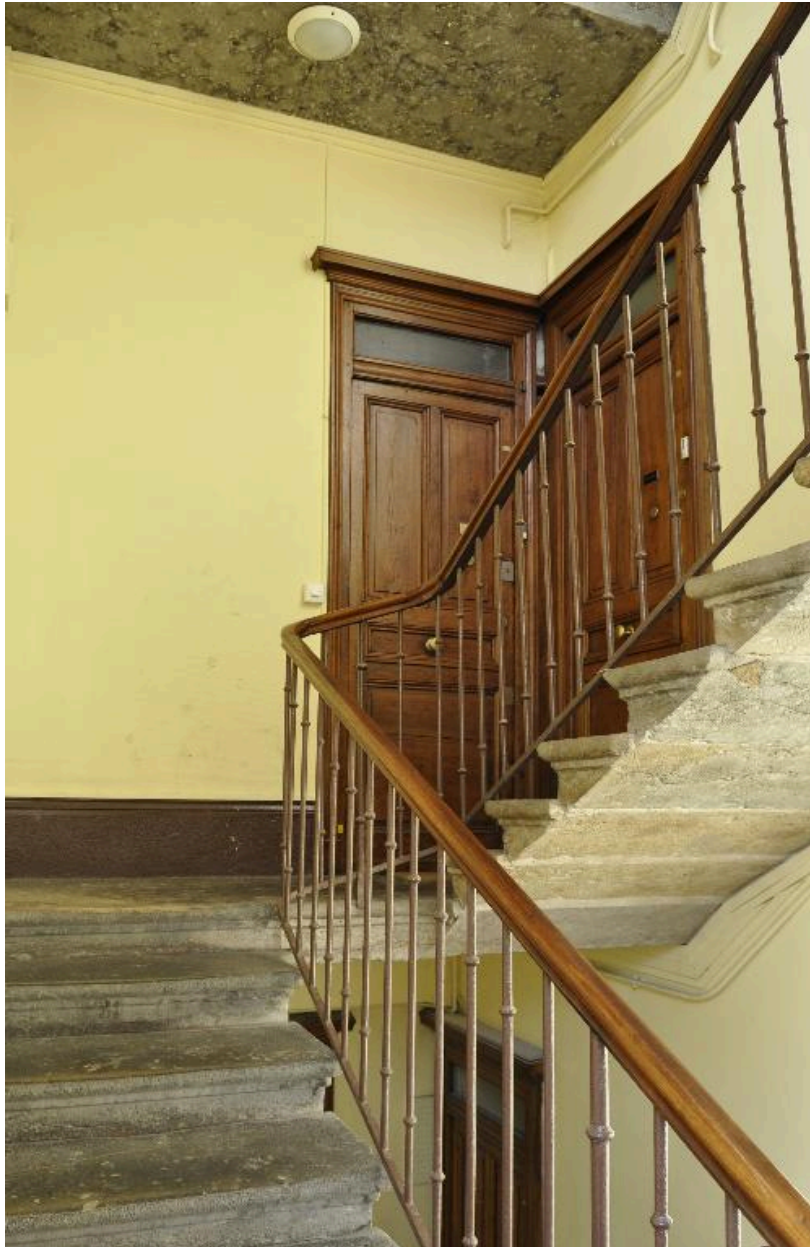
Vue intérieure de l'immeuble : un palier de l'escalier
Phot. Magali Delavenne
IVR82_20156902544NUCA

Vue intérieure de l'immeuble : un palier de l'escalier
