Auvergne, Puy-de-Dôme
Durtol
11 rue de l' École

Maison de vigneron

Numéro de dossier : IA63002640

Cadre de l'étude : enquête thématique régionale inventaire du patrimoine viticole de Clermont-Auvergne-Métropole

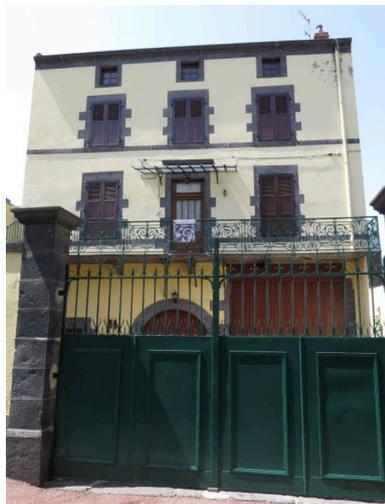
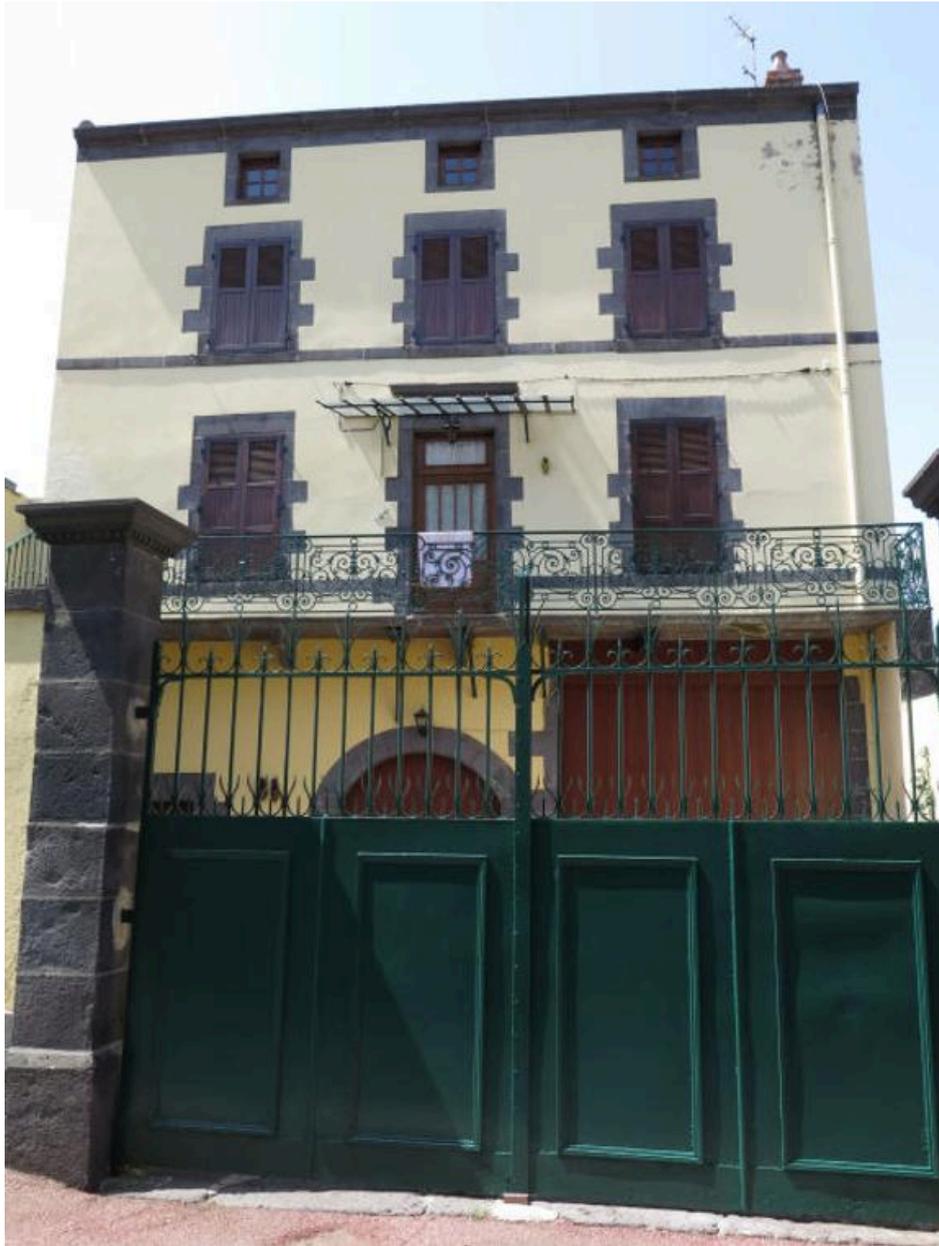
Vue générale de la façade principale
Phot. Bruno Decrock
IVR84_20206300116NUCA

Vue générale de la façade principale

Maison de vigneron comportant un chai (en niveau de cave probablement) et un cuvage associés dans le même bâtiment. L'entrée de l'habitation est au centre de la façade, au premier étage. Deux entrées désaxées en façade, plus ou moins surbaissées, semblent donner accès au chai. L'une est couverte d'un linteau, l'autre d'un arc segmentaire. Une porte charretière donne accès au cuvage. Cette porte est en façade principale et désaxée. L'escalier droit en pierre est perpendiculaire à la façade et donne sur un palier régissant sur la façade. Ce dernier repose sur quatre corbeaux et son garde-corps est en fer forgé ouvragé (ou bien en fonte ?). La façade est scandée de bandeaux horizontaux et surmontée d'une corniche moulurée habillant le chéneau. Les fenêtres à linteau droit sont à embrasures à ressaut.

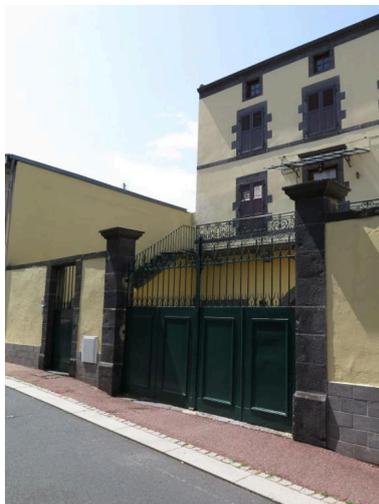
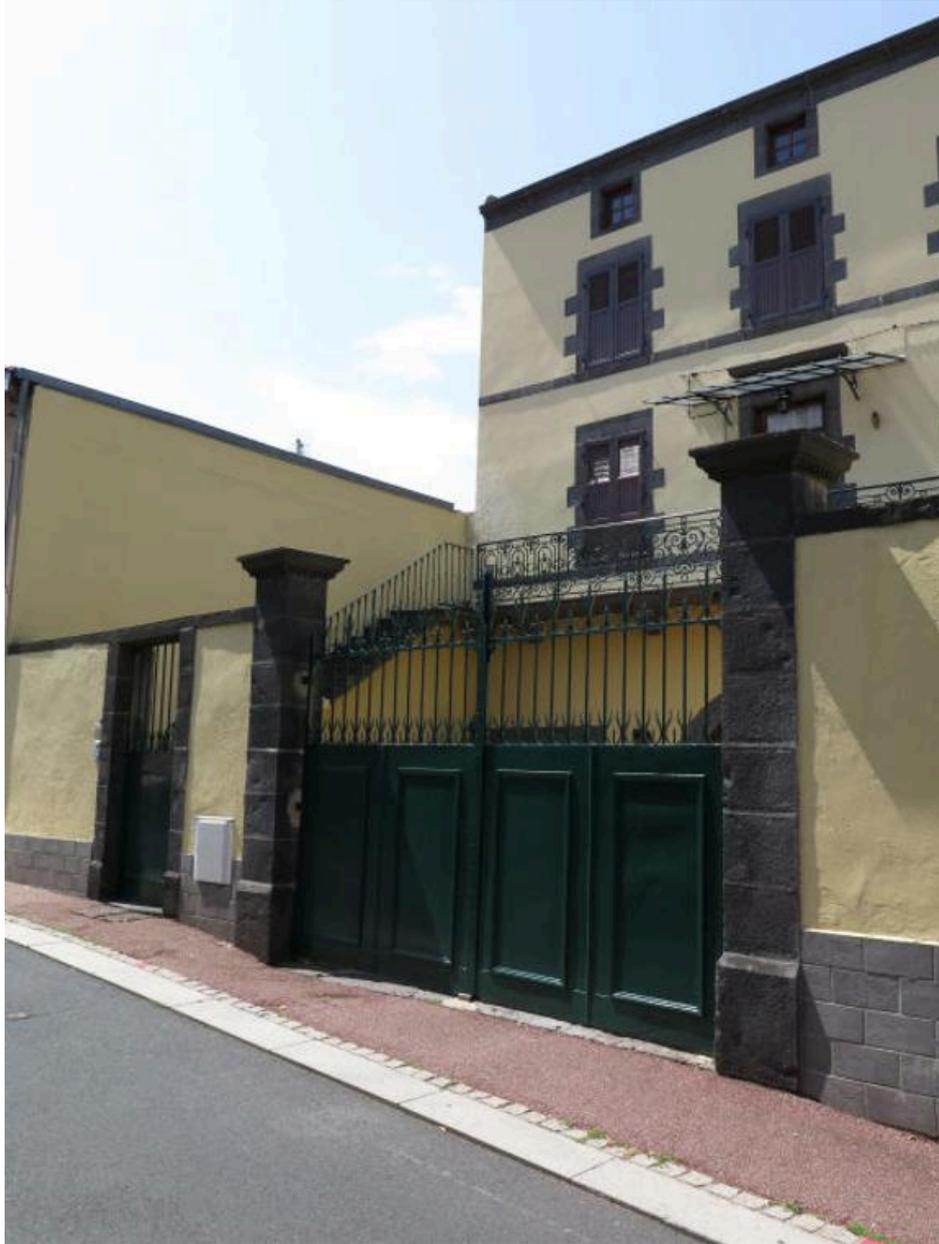
Portails d'entrée
Phot. Bruno Decrock
IVR84_20206300117NUCA

Portails d'entrée

Décor de frise de denticules sur les piliers du portail.

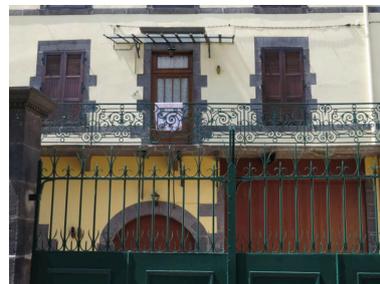
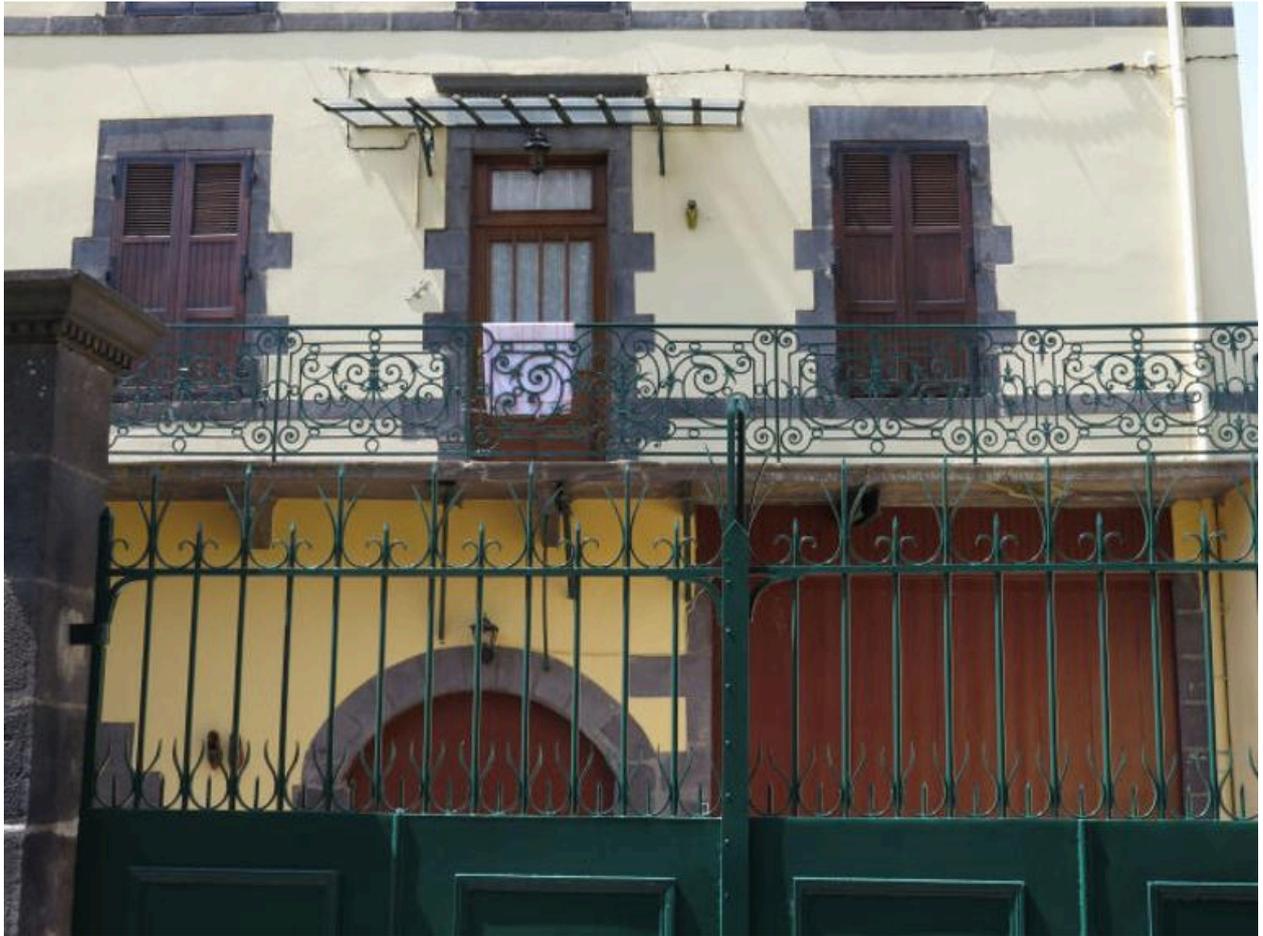
Vue partielle de la façade
Phot. Bruno Decrock
IVR84_20206300118NUCA

Vue partielle de la façade

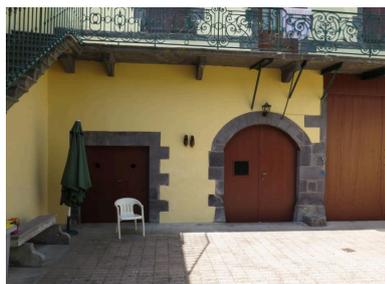
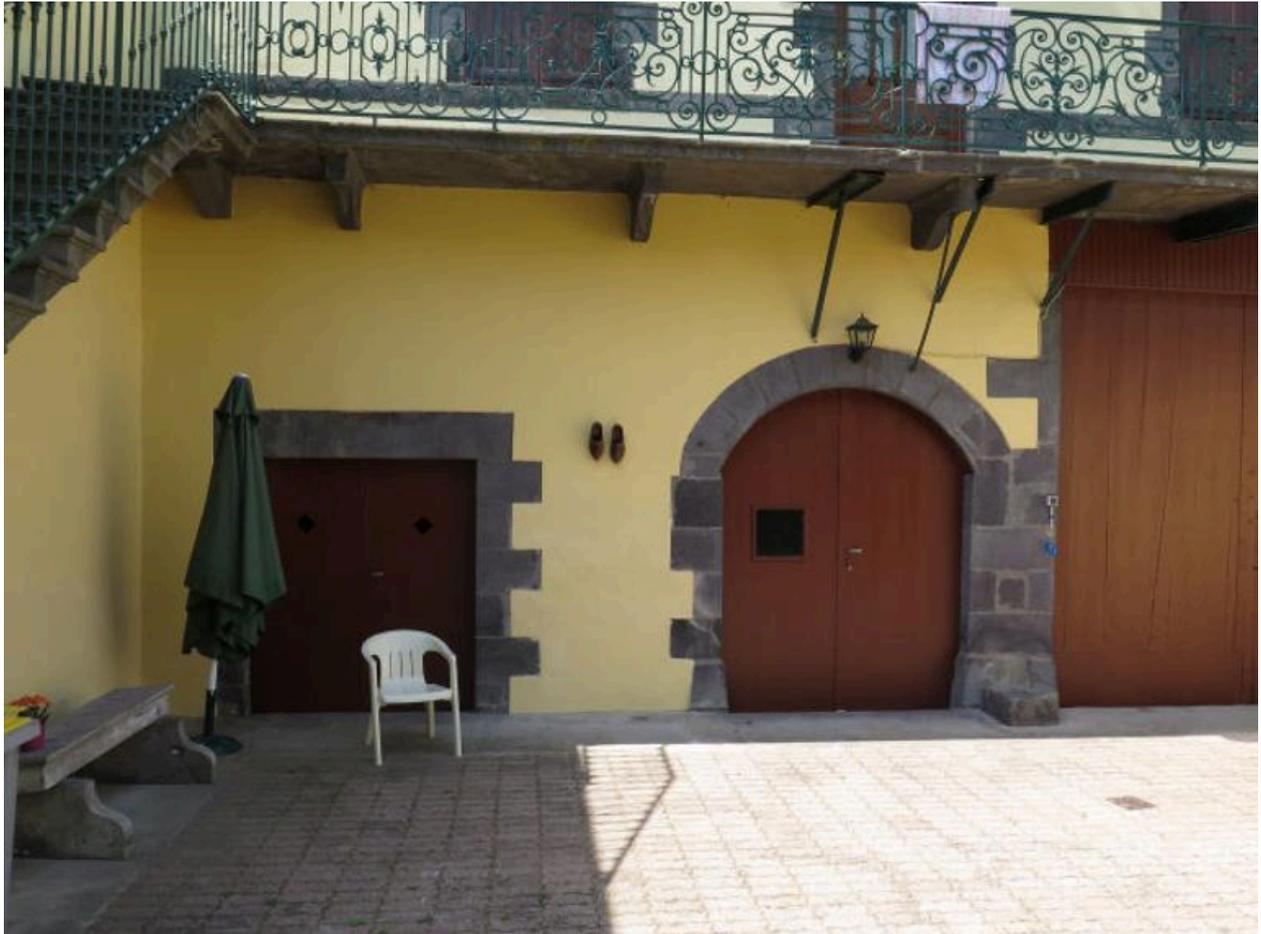
Entrées du chai, situé
en niveau de cave
Phot. Bruno Decrock
IVR84_20206300119NUCA

Entrées du chai, situé en niveau de cave

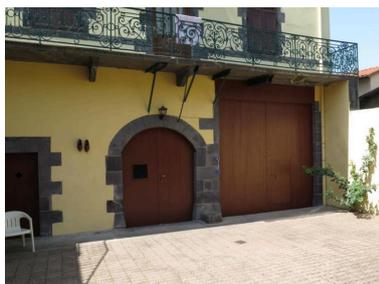
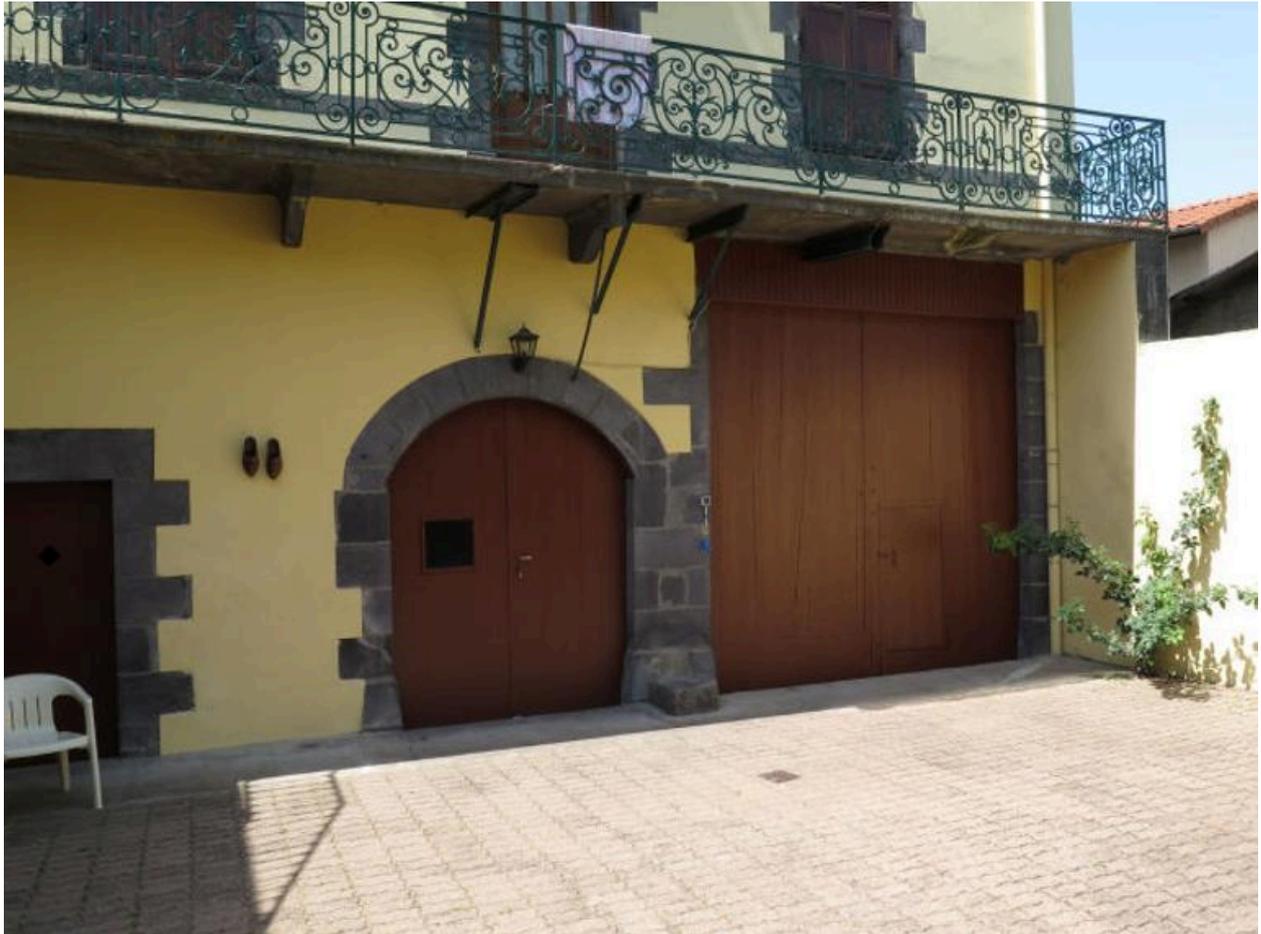
Entrées du cuveau et de la cave
Phot. Bruno Decrock
IVR84_20206300120NUCA

Entrées du cuvage et de la cave

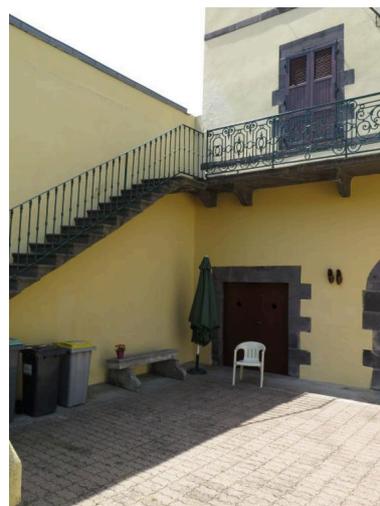
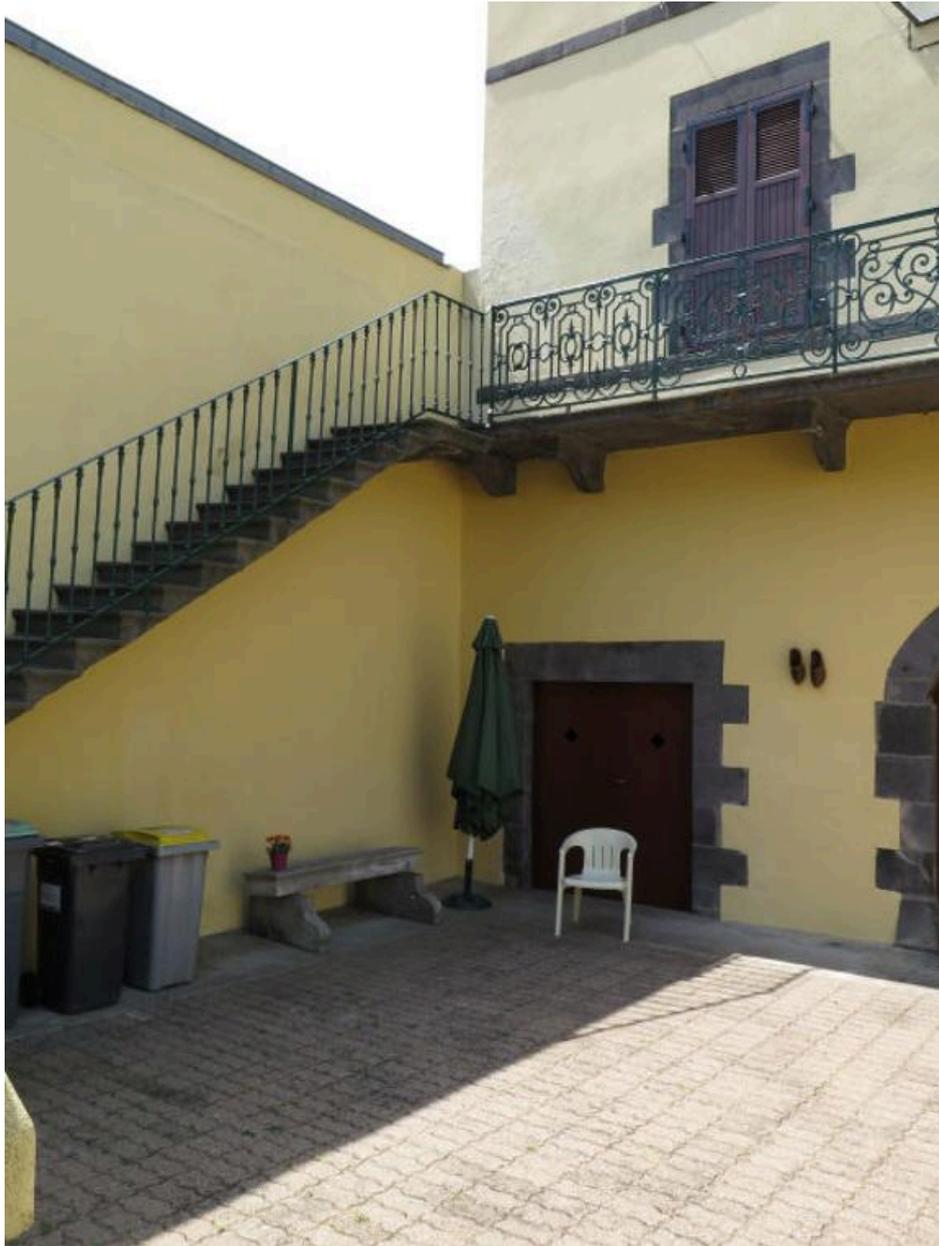
Vue partielle de l'escalier et du balcon
Phot. Bruno Decrock
IVR84_20206300121NUCA

Vue partielle de l'escalier et du balcon

Escaliers : escalier de distribution extérieur : escalier droit, suspendu
