Rhône-Alpes, Loire  
Roche  
les Cognières

## Ferme

Numéro de dossier : IA42002318  
Date de l'enquête initiale : 2005  
Date(s) de rédaction : 2012  
Cadre de l'étude : inventaire topographique  
Degré d'étude : repéré

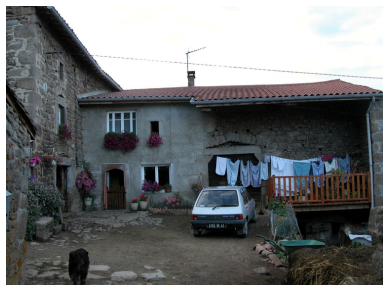
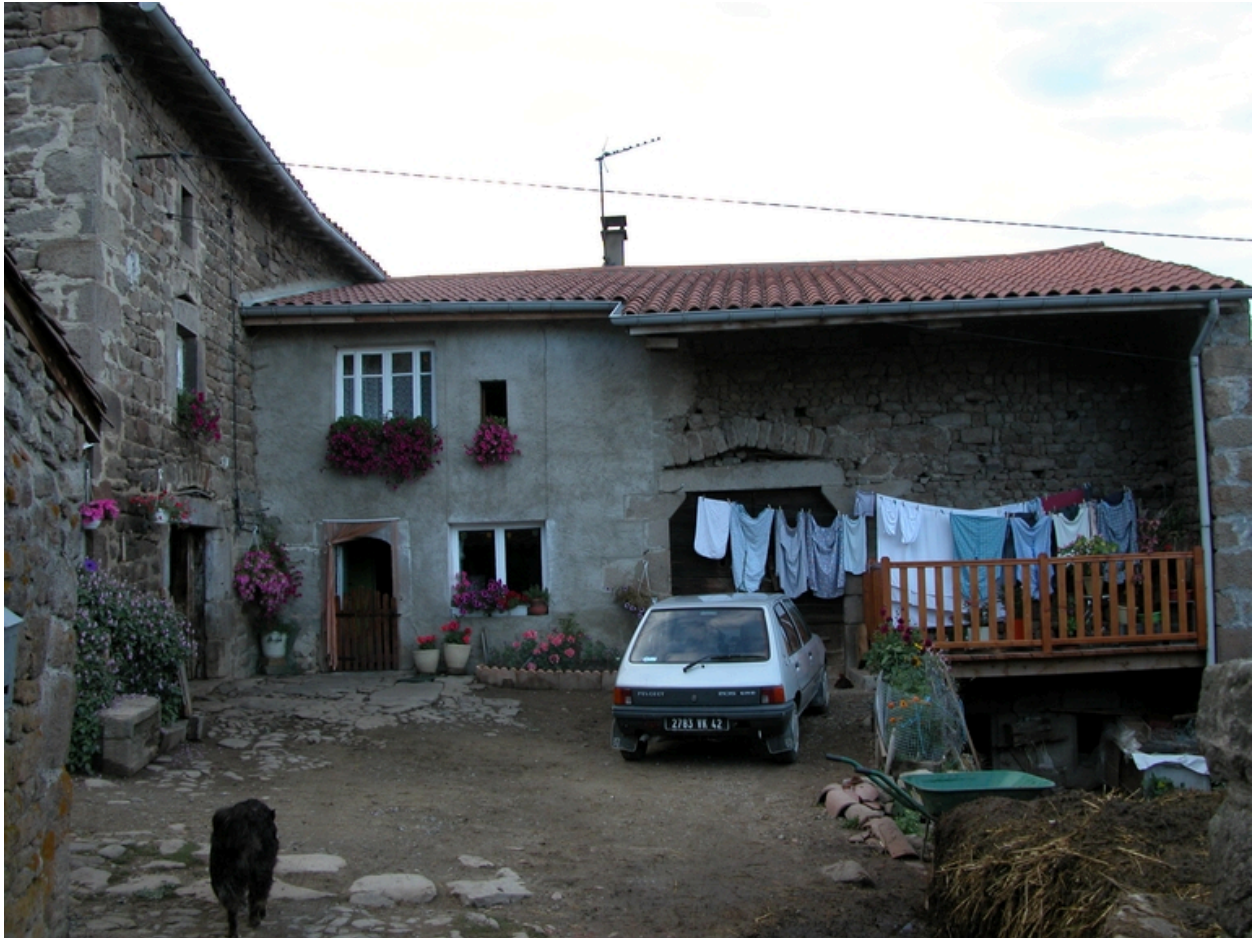
Vue d'ensemble de la cour.  
Phot. Thierry Monnet  
IVR82\_20124200938NUCA

Vue d'ensemble de la cour.
