Lyon 7e
Guillotière
60 rue Salomon-Reinach

Immeuble

Numéro de dossier : IA69007652
Date de l'enquête initiale : 2017
Date(s) de rédaction : 2017
Cadre de l'étude : inventaire topographique Inventaire de la Ville de Lyon
Degré d'étude : repéré

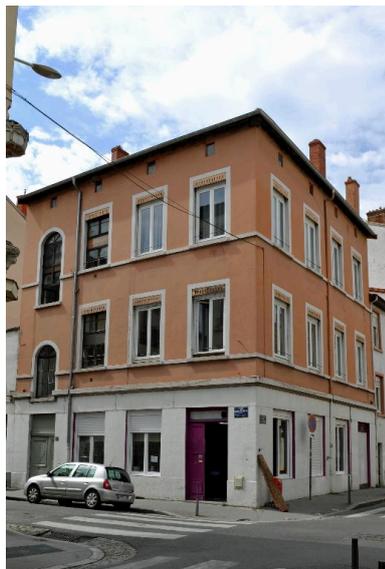
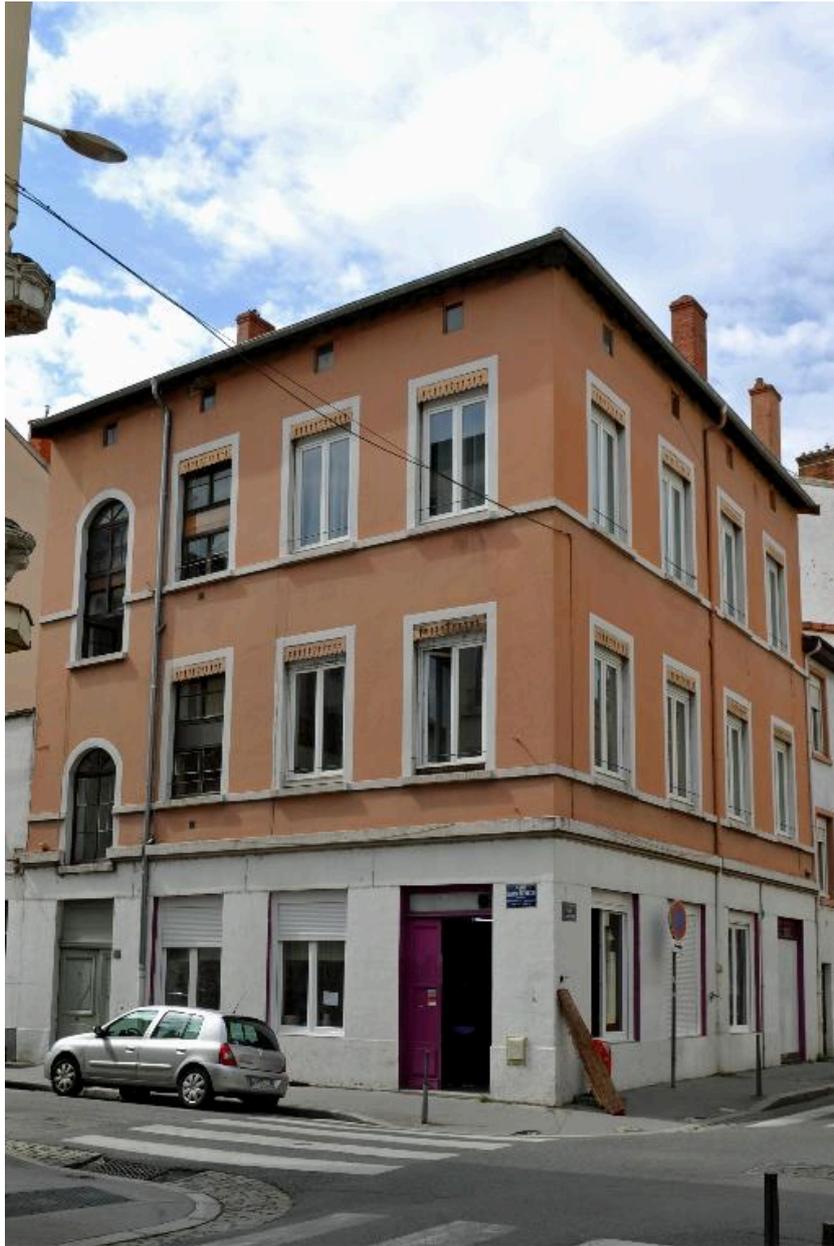
Vue d'ensemble, depuis le nord-ouest
Phot. Magali Delavenne
IVR84_20176901038NUCA

Vue d'ensemble, depuis le nord-ouest

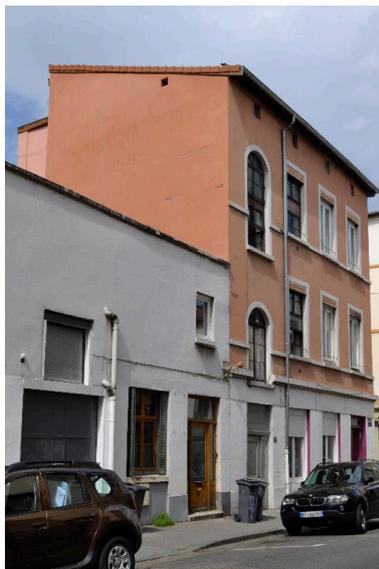
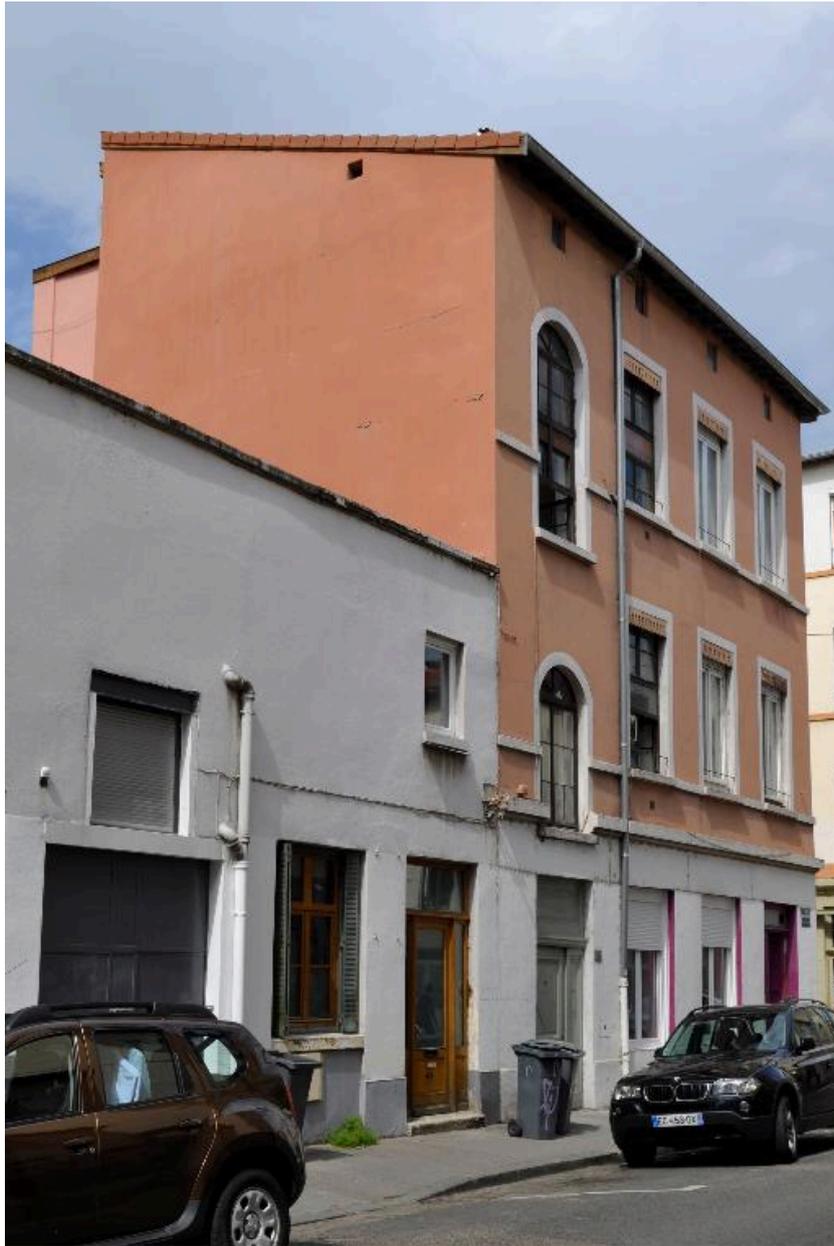
Elévation sur la rue Reinach, vue du
mur pignon et de la toiture à un pan
Phot. Magali Delavenne
IVR84_20176901039NUCA

Elévation sur la rue Reinach, vue du mur pignon et de la toiture à un pan

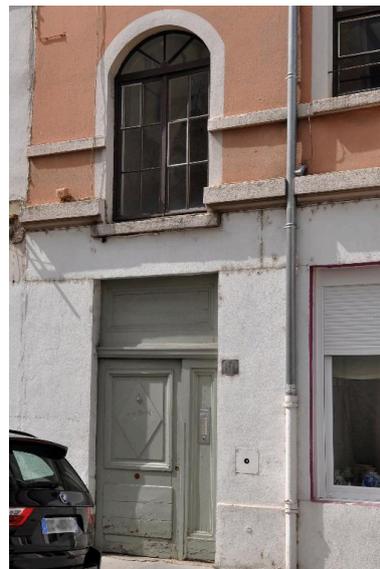
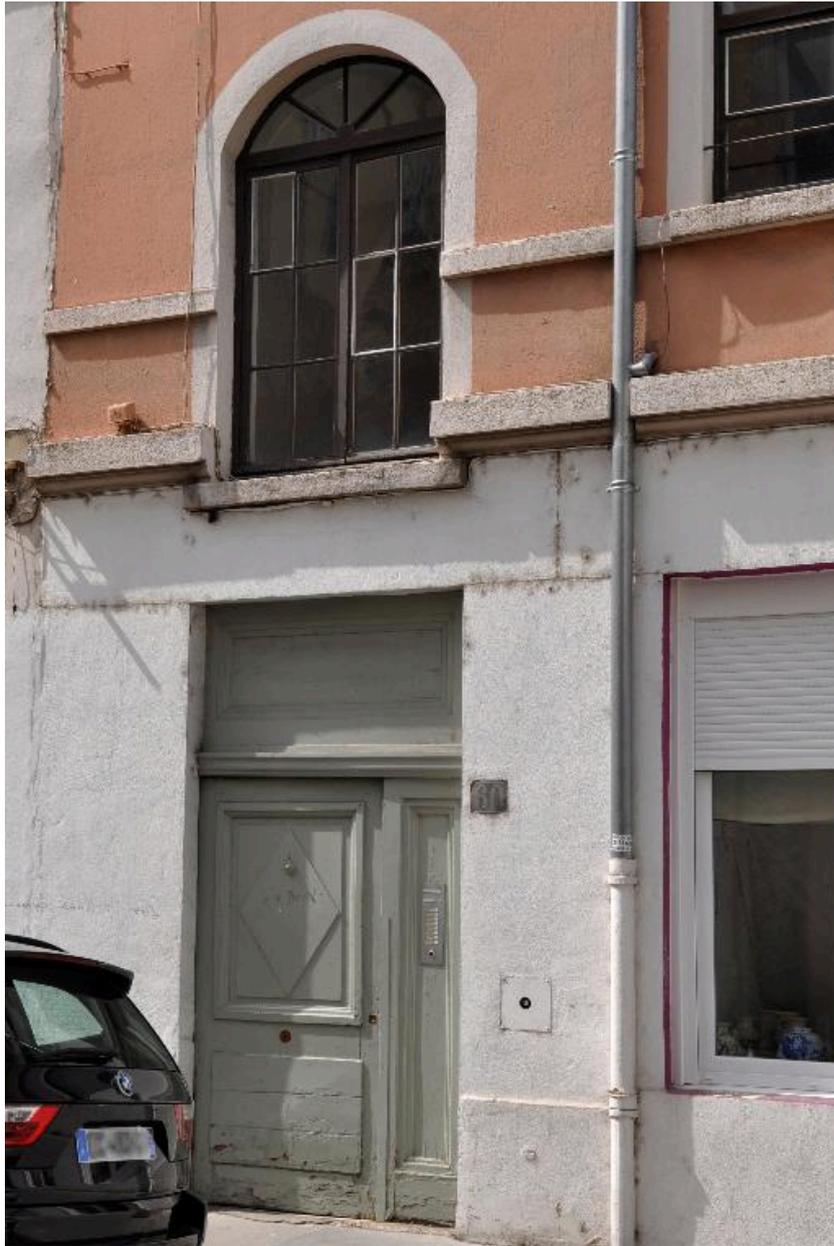
Elévation sur la rue Reinach,
vue de la porte et baie
cintrée éclairant l'escalier
Phot. Magali Delavenne
IVR84_20176901040NUCA

Elévation sur la rue Reinach, vue de la porte et baie cintrée éclairant l'escalier

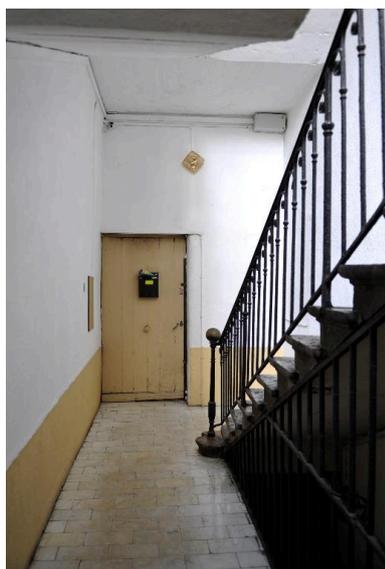
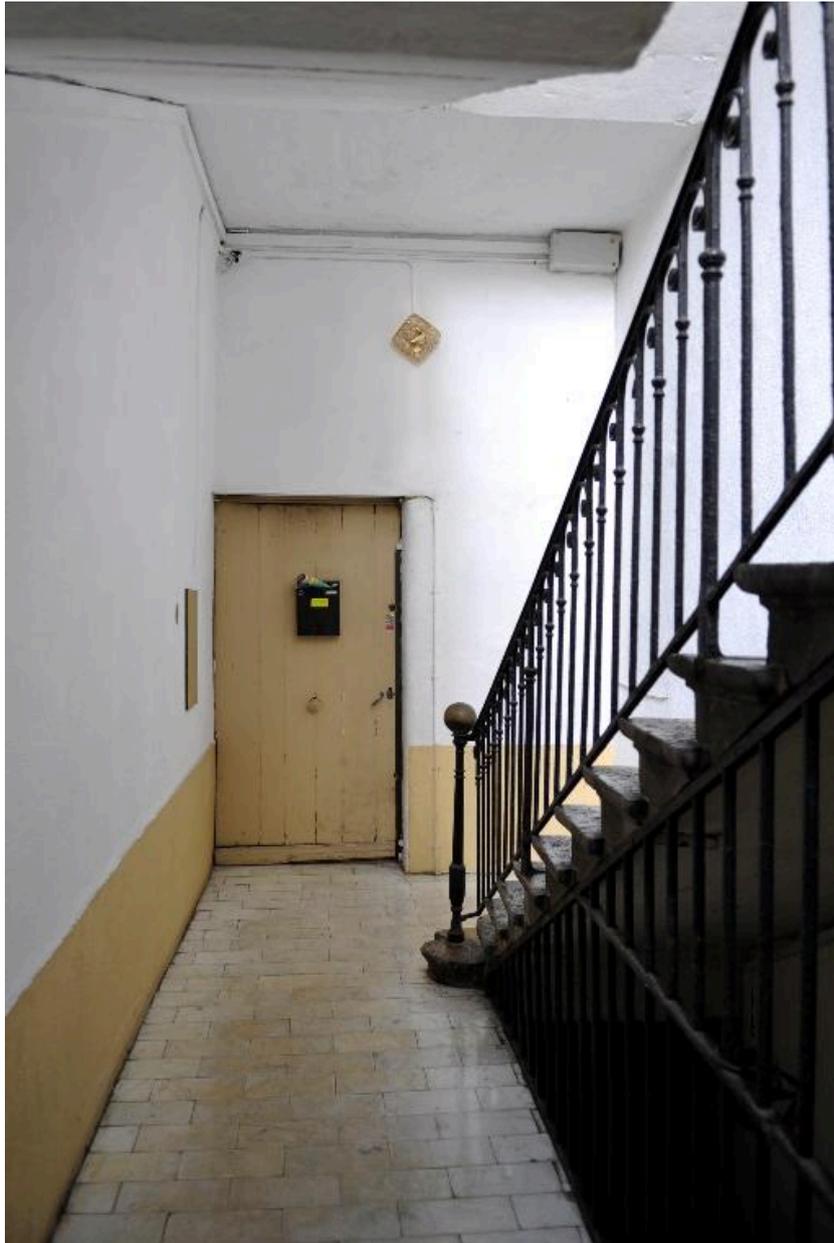
Vue intérieure, le départ de l'escalier
Phot. Magali Delavenne
IVR84_20176901041NUCA

Vue intérieure, le départ de l'escalier

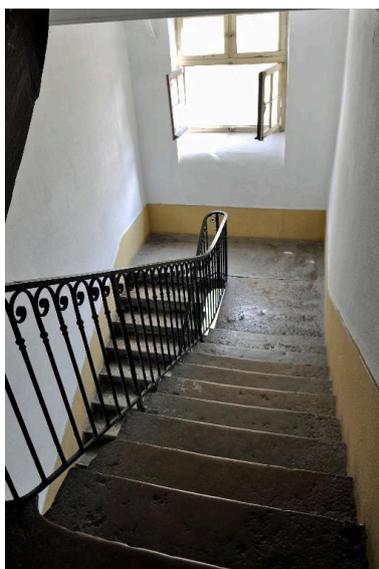
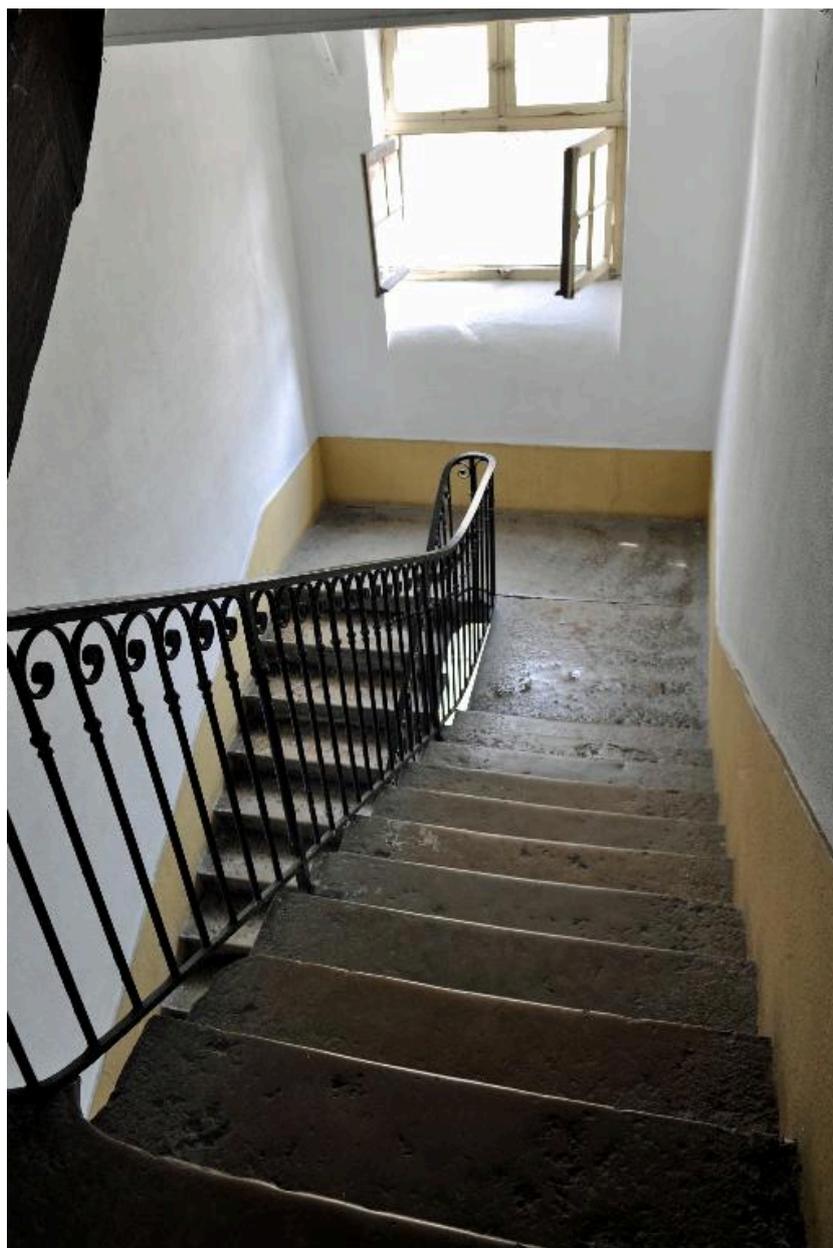
Vue intérieure, l'escalier
Phot. Magali Delavenne
IVR84_20176901042NUCA

Vue intérieure, l'escalier

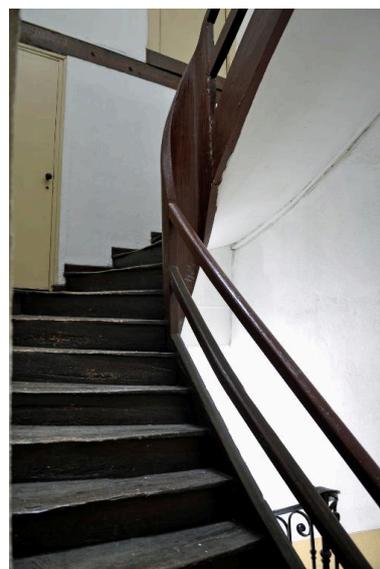
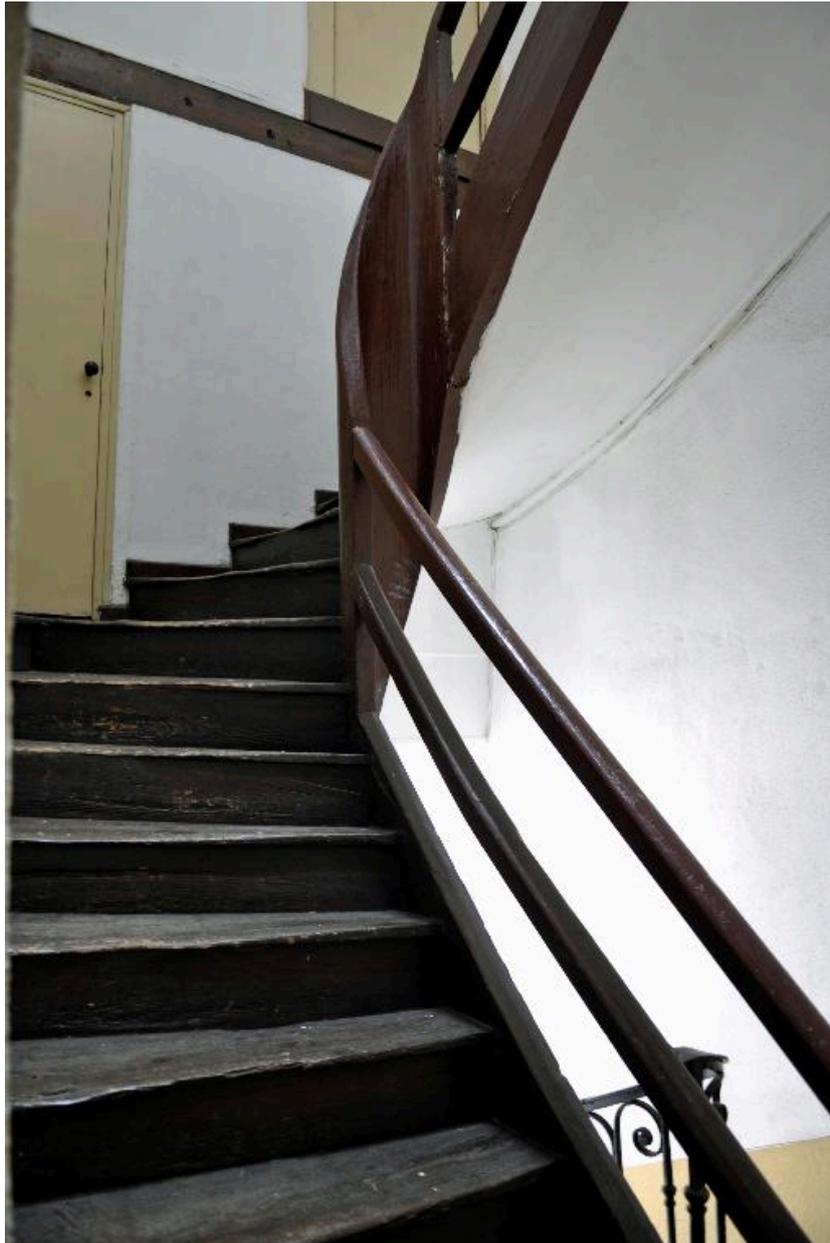
Vue intérieure, dernière
volée de l'escalier en bois
Phot. Magali Delavenne
IVR84_20176901043NUCA

Vue intérieure, dernière volée de l'escalier en bois
