Lyon 7e  
Guillotière  
60 rue Salomon-Reinach

## Immeuble

Numéro de dossier : IA69007652  
Date de l'enquête initiale : 2017  
Date(s) de rédaction : 2017  
Cadre de l'étude : inventaire topographique Inventaire de la Ville de Lyon  
Degré d'étude : repéré

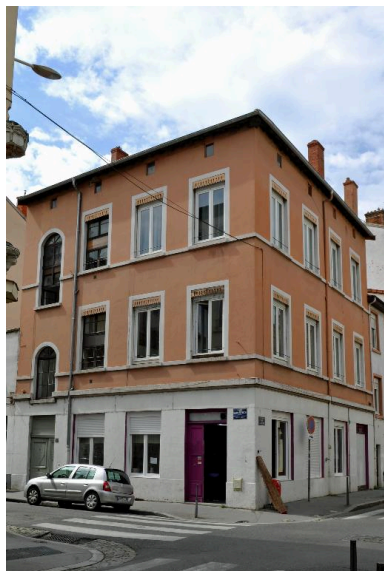
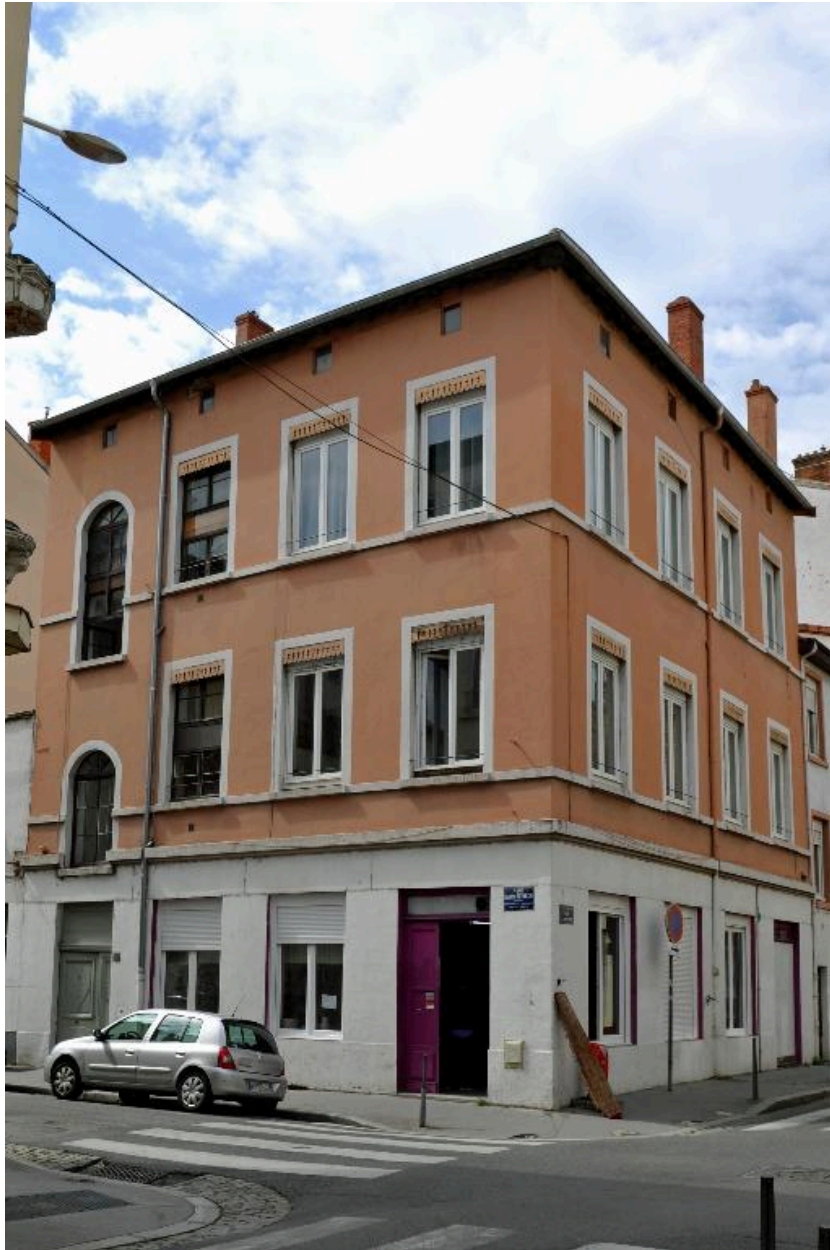
Vue d'ensemble, depuis le nord-ouest  
Phot. Magali Delavenne  
IVR84\_20176901038NUCA

Vue d'ensemble, depuis le nord-ouest

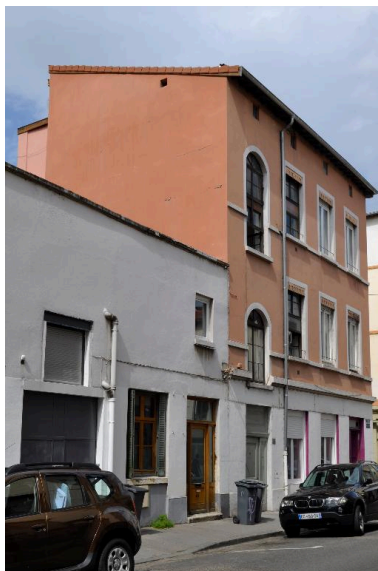
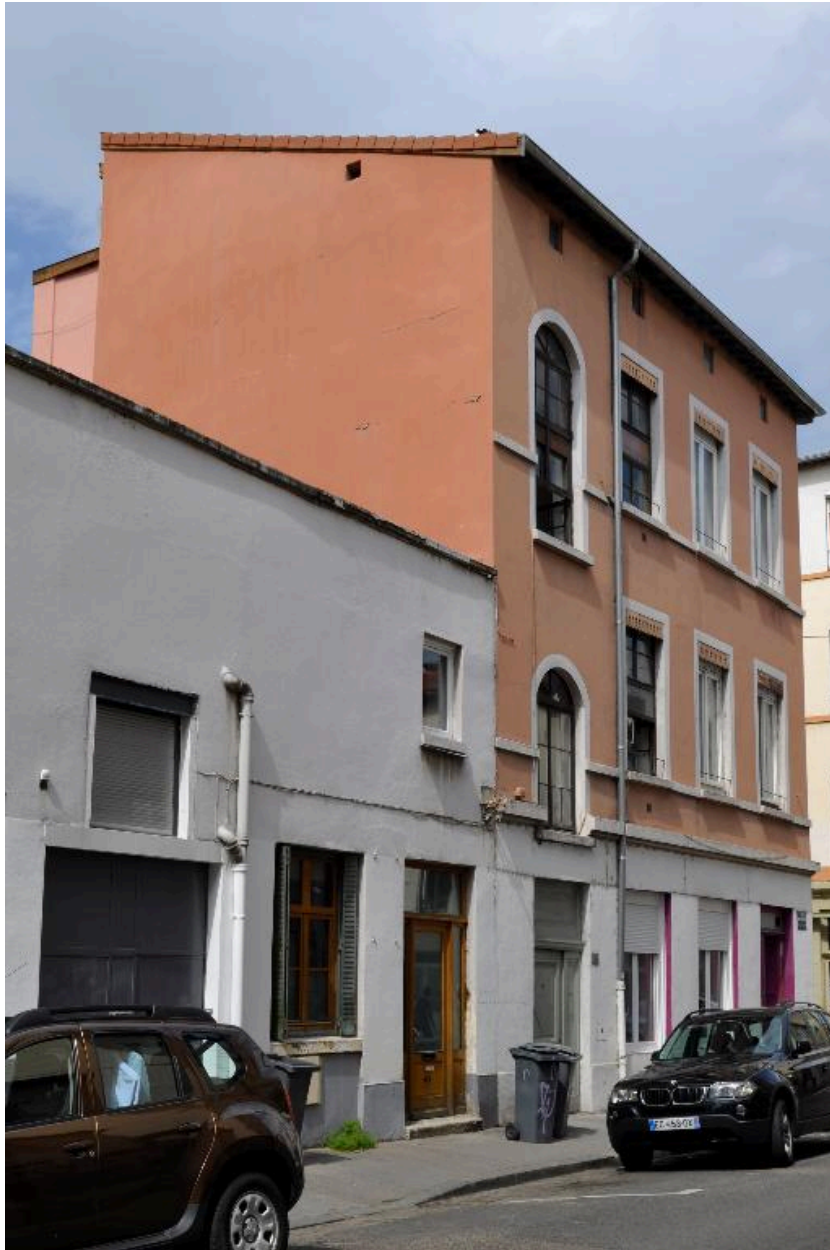
Elévation sur la rue Reinach, vue du  
mur pignon et de la toiture à un pan  
Phot. Magali Delavenne  
IVR84\_20176901039NUCA

Elévation sur la rue Reinach, vue du mur pignon et de la toiture à un pan

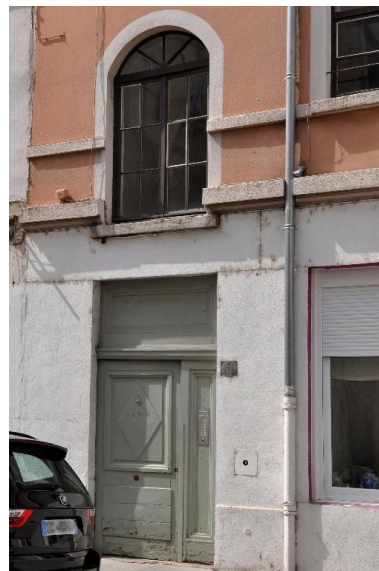
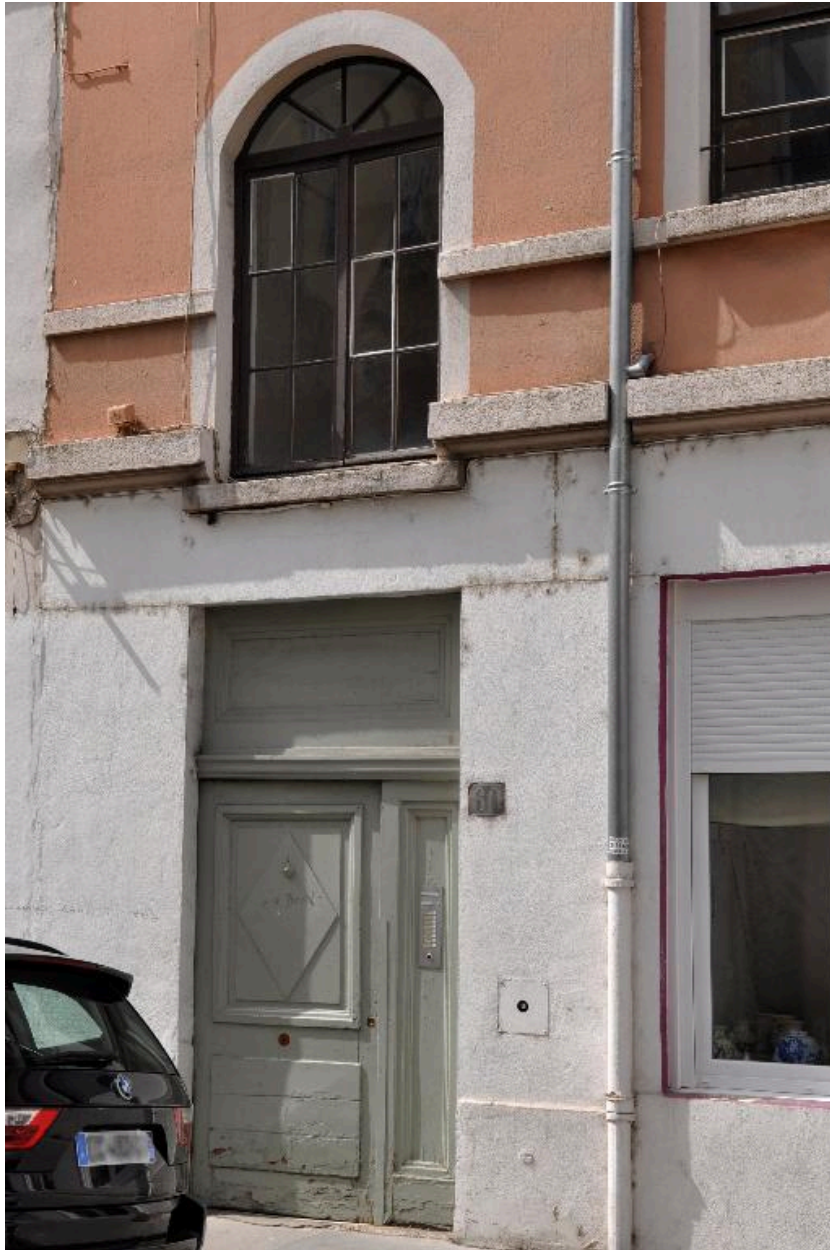
Elévation sur la rue Reinach,  
vue de la porte et baie  
cintrée éclairant l'escalier  
Phot. Magali Delavenne  
IVR84\_20176901040NUCA

Elévation sur la rue Reinach, vue de la porte et baie cintrée éclairant l'escalier

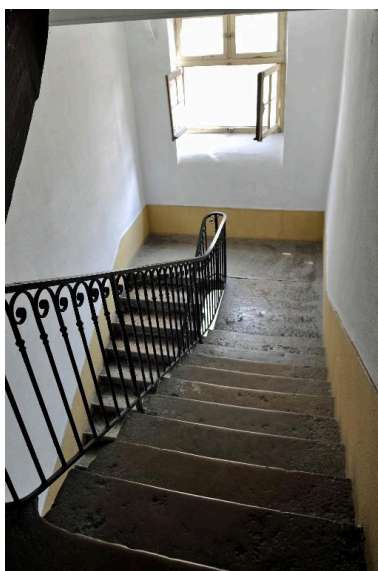
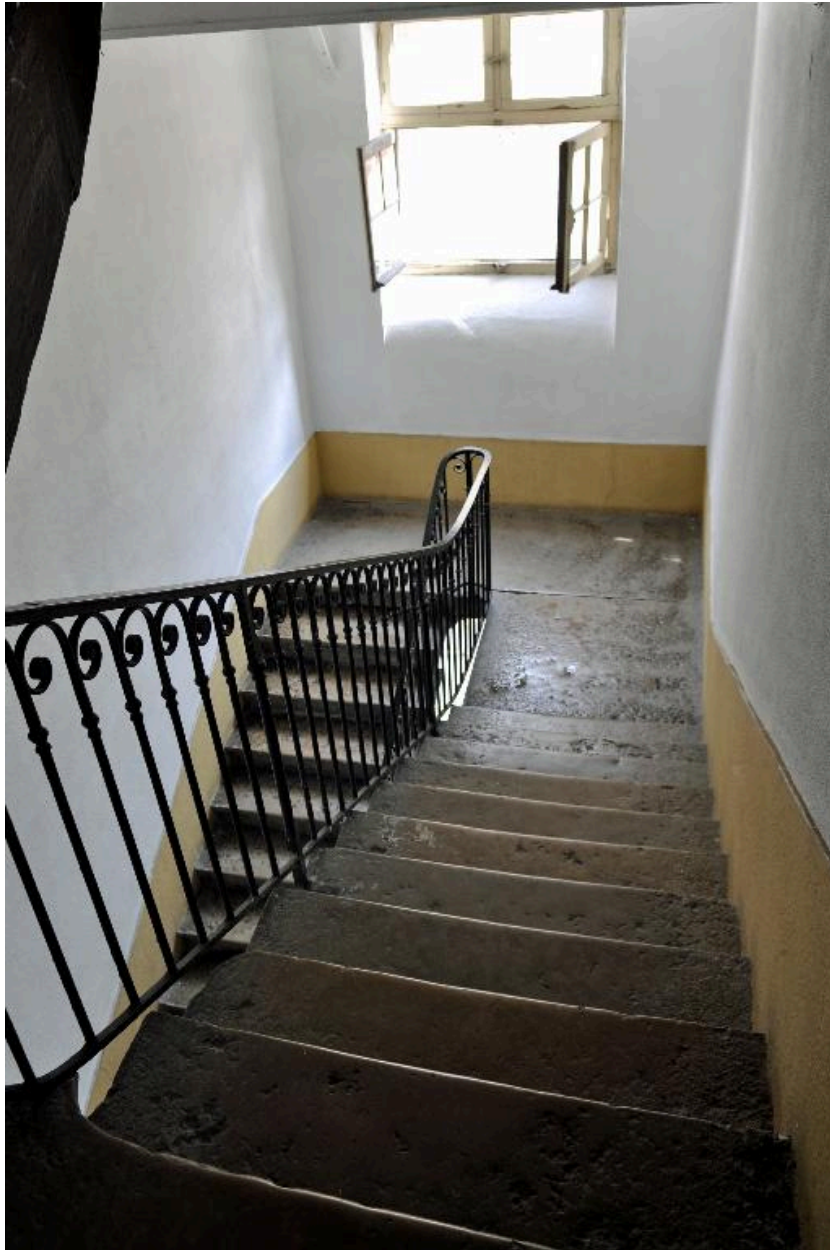
Vue intérieure, l'escalier  
Phot. Magali Delavenne  
IVR84\_20176901042NUCA

Vue intérieure, l'escalier

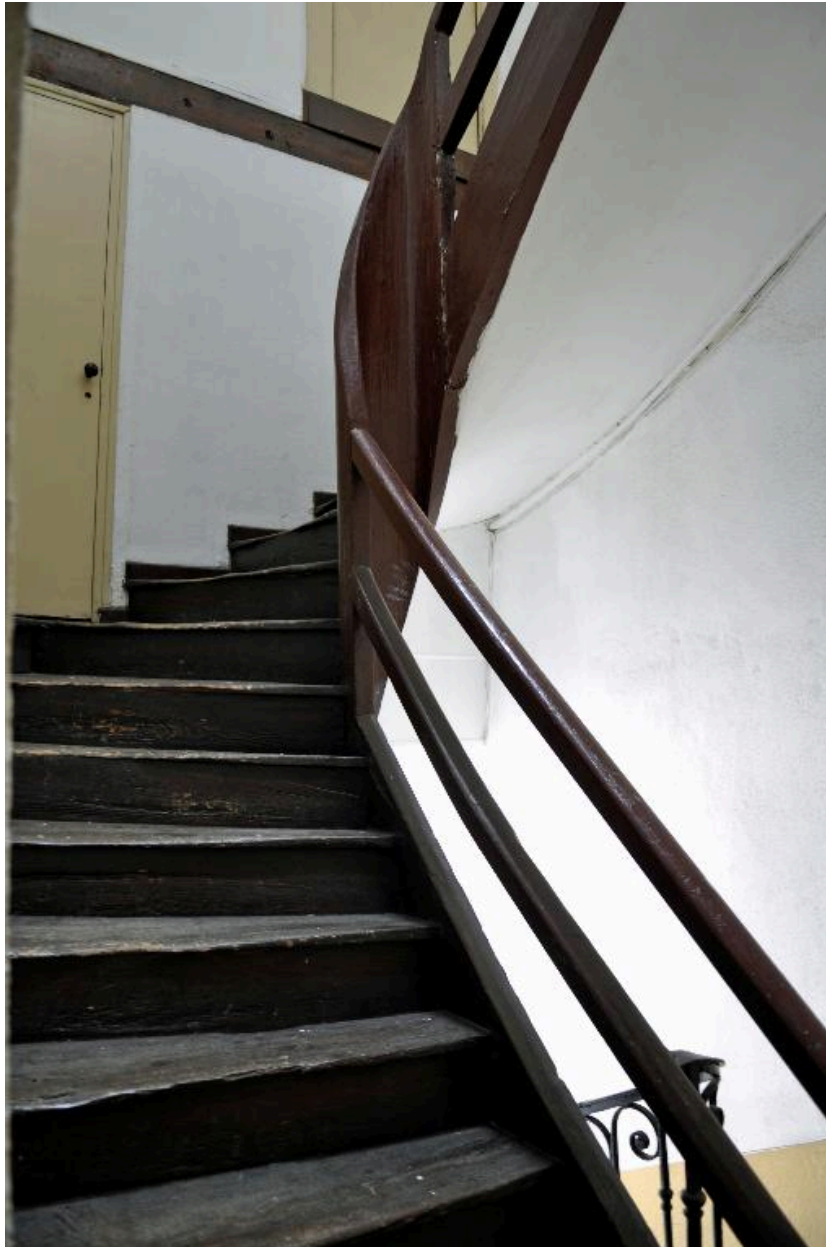
Vue intérieure, dernière  
volée de l'escalier en bois  
Phot. Magali Delavenne  
IVR84\_20176901043NUCA

Vue intérieure, dernière volée de l'escalier en bois
