Lyon 4e
Croix-Rousse
7 rue (du) Mail

Immeuble-atelier, actuellement immeuble à logements

Numéro de dossier : IA69001387
Date de l'enquête initiale : 2014
Date(s) de rédaction : 2014
Cadre de l'étude : enquête thématique régionale Patrimoine industriel
Degré d'étude : monographié

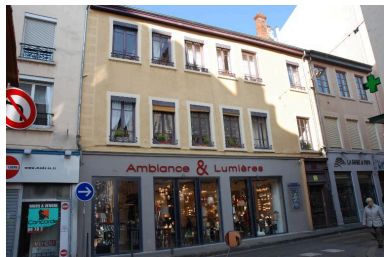
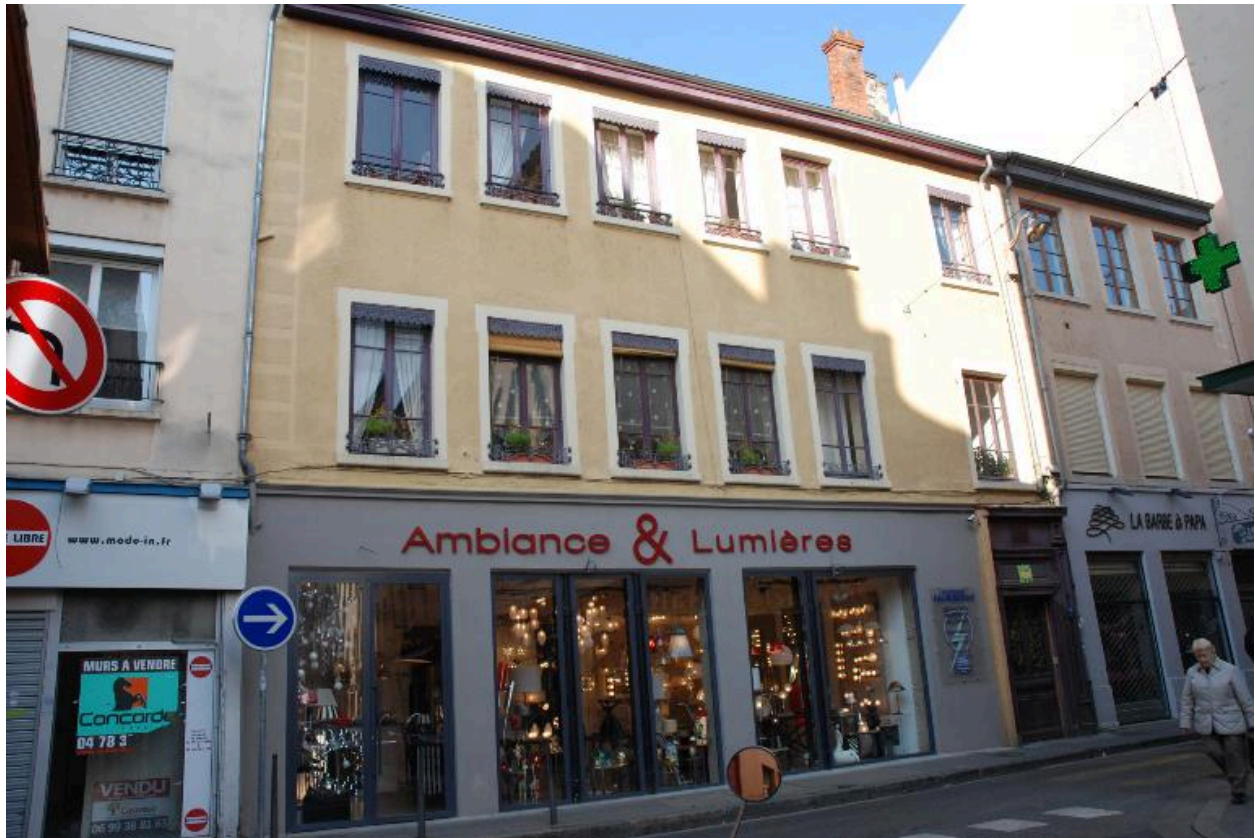
Vue d'ensemble sud est
Phot. Nadine Halitim-Dubois
IVR82_20146900069NUCA

Vue d'ensemble sud est

L'immeuble présente une façade sur rue de deux étages et six travées. Le rez-de-chaussée est de plain-pied et est composé de travées rectangulaires. Un bandeau horizontal sépare le rez-de-chaussée des étages carrés qui sont recouverts par des enduits différents.

Le rythme des percements des étages est irrégulier et le traitement des baies est homogène. Les trumeaux sont étroits, sauf entre la cinquième et la sixième travée, et sans décor. Les baies sont rectangulaires avec appuis saillants. L'encadrement à crossettes des baies est dessiné à l'enduit de même que le chaînage des angles de l'immeuble. Les fenêtres sont homogènes. Les garde-corps et lambrequins sont ouvragés et en ferronnerie. La corniche est en bois.

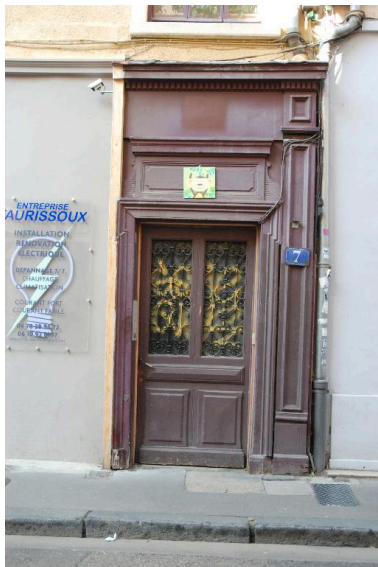
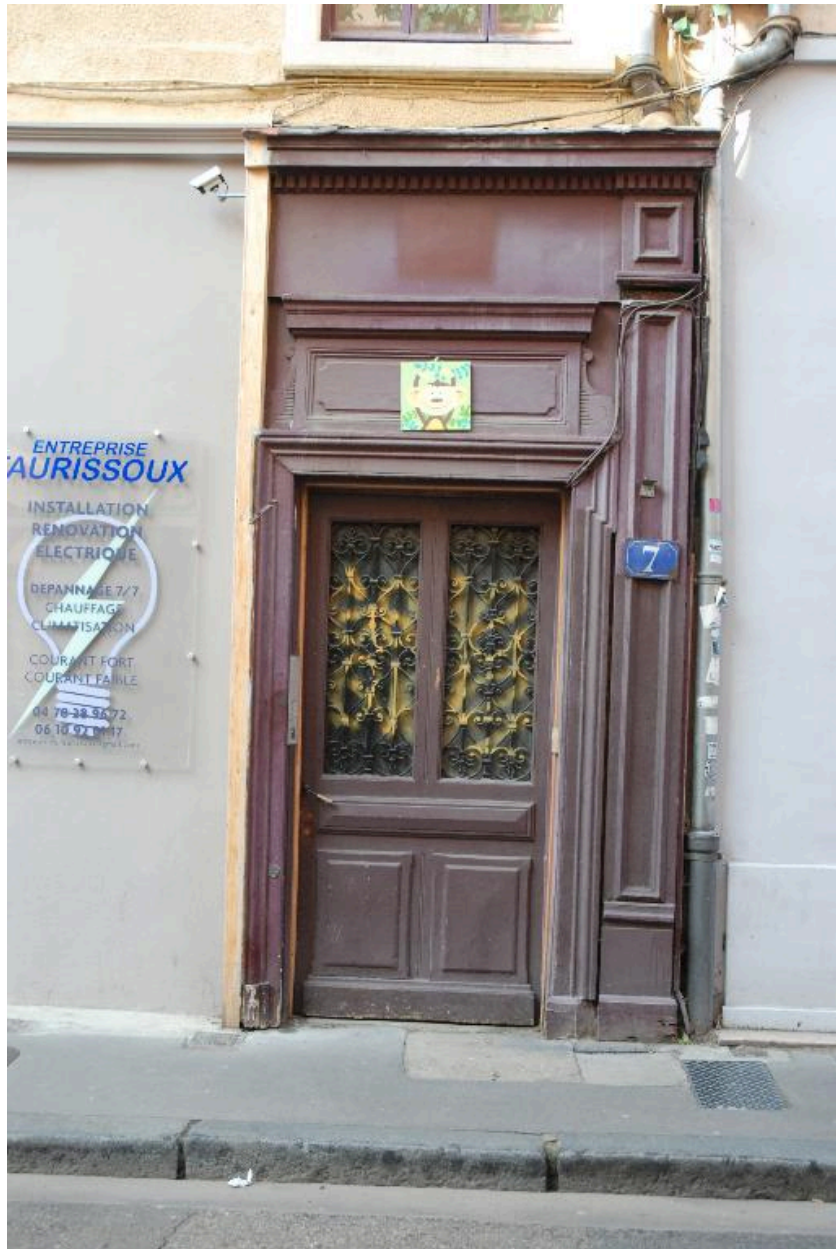
Vue de la porte d'entrée
Phot. Nadine Halitim-Dubois
IVR82_20146900070NUCA

Vue de la porte d'entrée

La porte d'entrée se situe à droite de l'axe médian de la façade. Il s'agit d'une porte piétonne en bois à un battant. Elle est en belle menuiserie avec tables saillantes et ferronnerie ouvragée. L'encadrement de la porte est également en belle menuiserie avec dessus de porte en table, surmonté d'une corniche à denticules. La porte d'entrée de l'immeuble dessert l'escalier de l'immeuble et une allée fermée par une porte à un battant desservant un second corps de bâtiment sur cour. L'escalier est tournant à droite et est à une volée

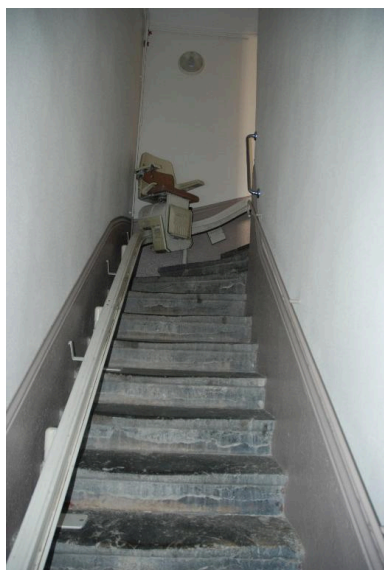
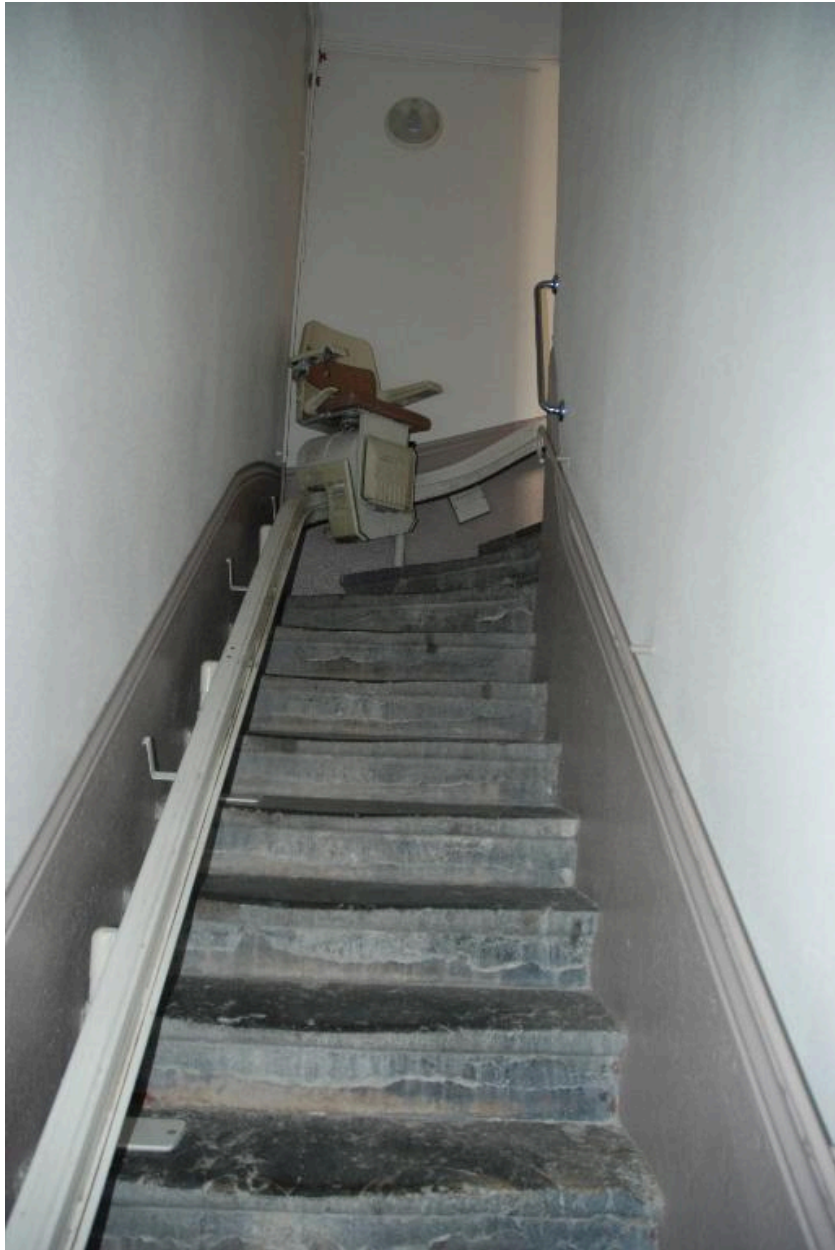
Vue de la première volée de l'escalier
Phot. Nadine Halitim-Dubois
IVR82_20146900082NUCA

Vue de la première volée de l'escalier

droite. Il est en pierre à gryphées de Saint-Fortunat et est aménagé d'un monte fauteuil électrique pour le premier étage. Le mur noyau est plein. Le palier du premier étage dessert un appartement. L'éclairage de la cage d'escalier s'effectue par

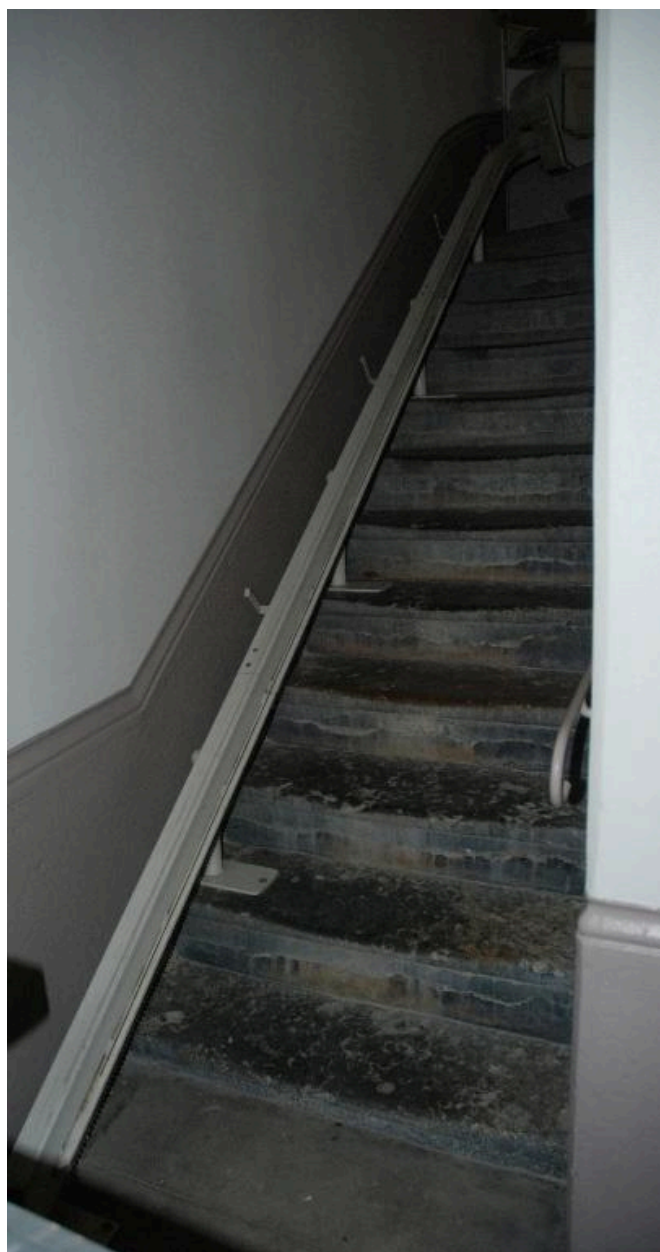
Vue du départ de l'escalier
Phot. Nadine Halitim-Dubois
IVR82_20146900081NUCA

Vue du départ de l'escalier

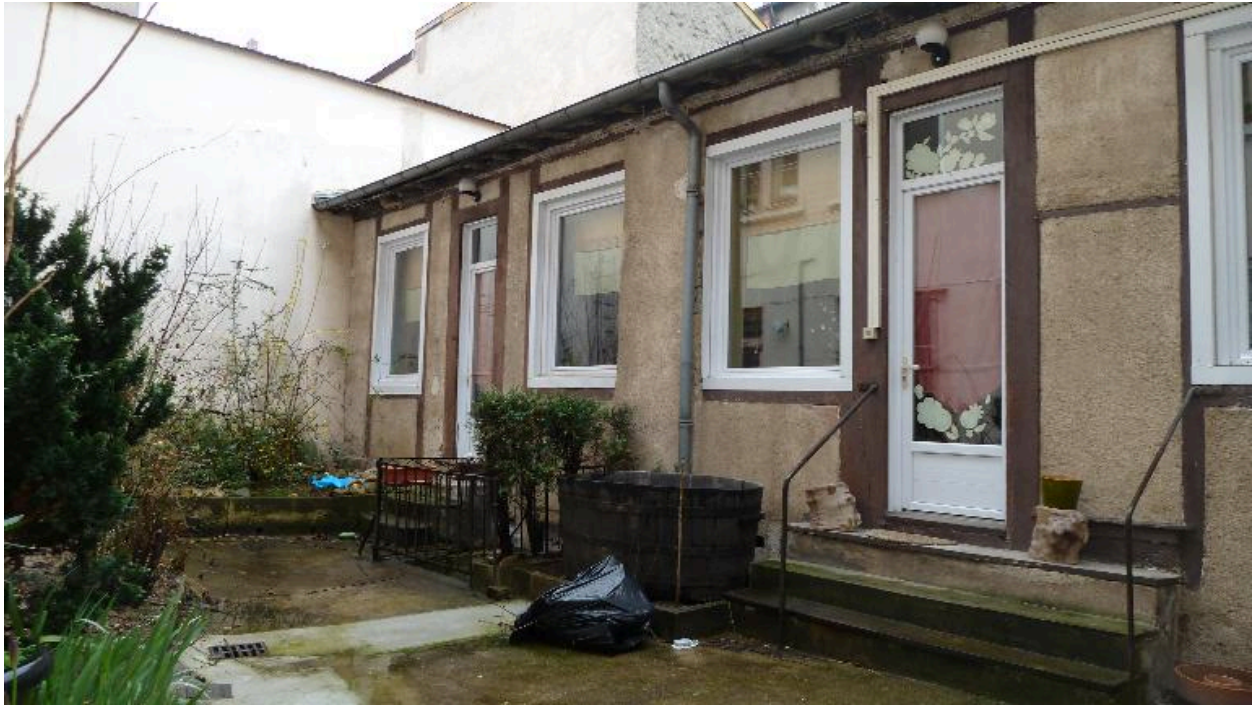
Vue du second corps de bâtiment sur cour

des baies rectangulaires donnant sur la rue. L'escalier des étages supérieurs est privatisé et fermé par une porte. L'allée de l'immeuble présente un plafond à solives apparentes, un sol en pierre calcaire recouverte de ciment et des murs enduits. Elle dessert une cour aménagée donnant accès à un second corps de bâtiment réaménagé en deux logements privés. Ce bâtiment est à un rez-de-chaussée et est composé de six travées. Les murs sont en colombages. Les fenêtres et portes fenêtres ont été changées et sont en PVC. L'entrée aux logements est surélevée par trois marches. Les solives de rives sont apparentes et le toit est en appentis.

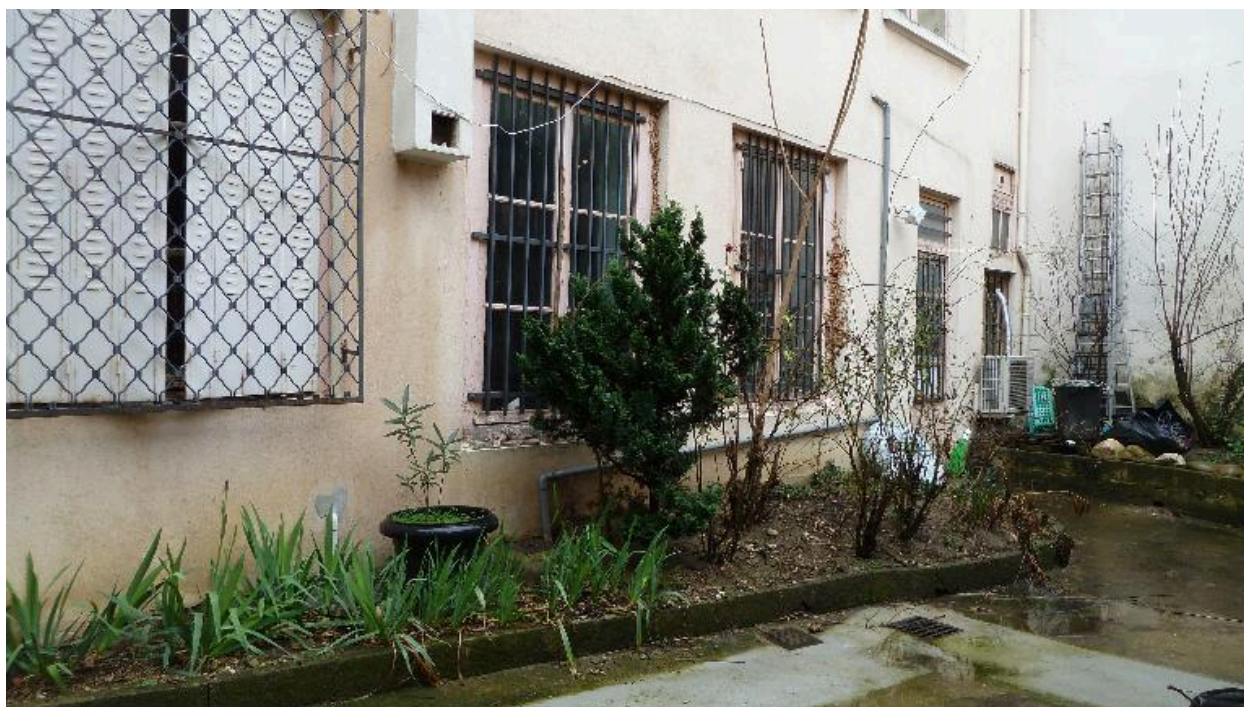
Vue de la cour
