Auvergne, Puy-de-Dôme  
Thiers  
16 rue du Quatre-Septembre, ruelle de Saint-Jean

## Maison Daguerre

Numéro de dossier : IA63000796  
Date de l'enquête initiale : 2008  
Date(s) de rédaction : 2013  
Cadre de l'étude : enquête thématique régionale pentes de la commune de Thiers  
Degré d'étude : repéré

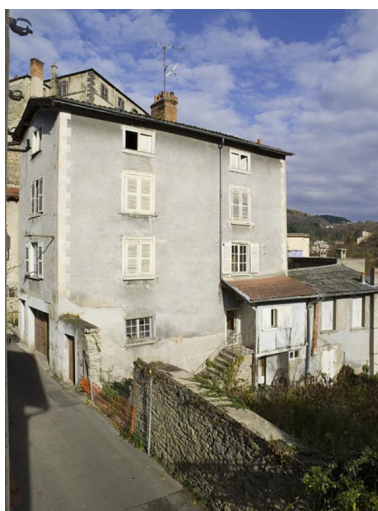
Mur de clôture sur rue et élévation sud de la maison, avant les

travaux de reconstruction et  
d'agrandissement de 2011.  
Phot. Jean-Michel Périn  
IVR83\_20096300309X

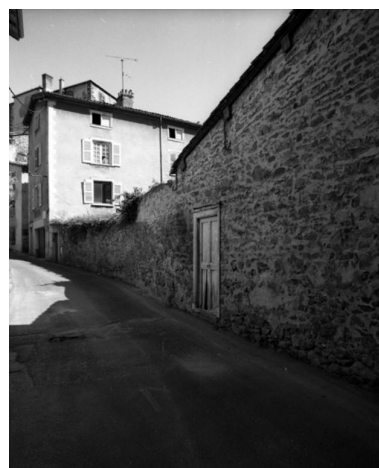
Jardin et élévation sud de la maison :  
état avant sa reconstruction et  
son agrandissement en 2011.  
Phot. Jean-Michel Périn  
IVR83\_20096300360NUC4A

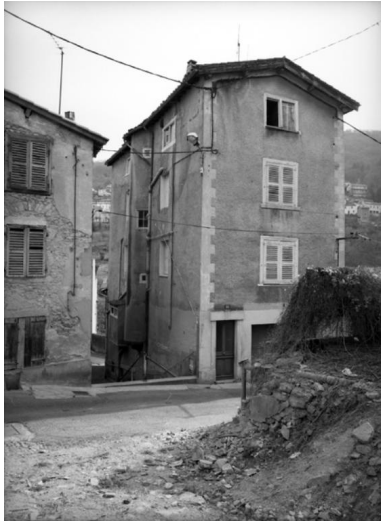
Aspect nord-ouest de la maison  
avant sa reconstruction et  
son agrandissement en 2011.  
Phot. Roger Choplain,  
Phot. Roland Maston  
IVR83\_20026300485X

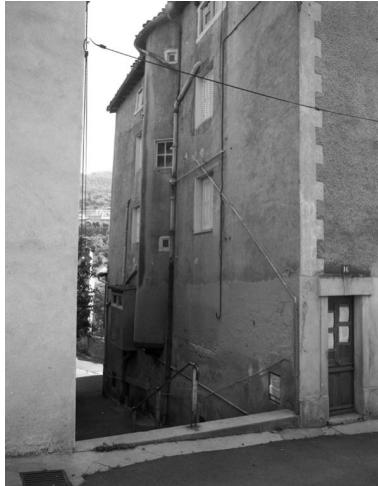
Elévation nord de la maison sur  
la ruelle adjacente, avant les  
travaux de reconstruction de 2011.  
Phot. Celsor Herrera-Nunez  
IVR83\_20066300772X

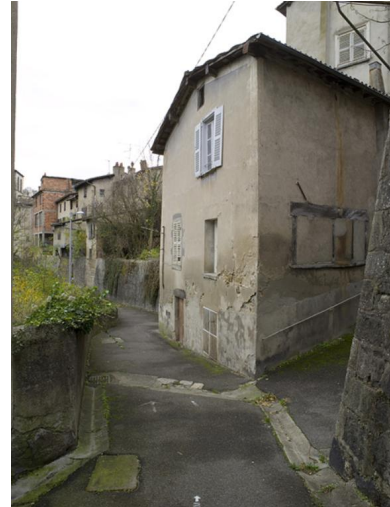
Extension est de la maison  
depuis le chemin des Murailles,  
avant travaux de reconstruction.  
Phot. Jean-Michel Périn  
IVR83\_20096300365NUC4A

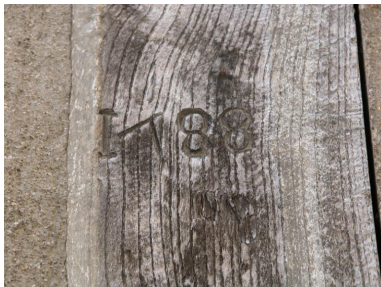
Date portée "1788" sur le montant  
d'une ancienne ouverture en bois,  
murée (peut-être une fenêtre d'atelier  
- voir figure précédente) : élévation  
nord de l'extension de la maison  
avant travaux de reconstruction  
(photographie chercheur).  
Phot. Brigitte Ceroni  
IVR83\_20066305058NUCA

Deux séries d'analyses dendrochronologiques des bois de construction, menées en janvier et août 2009, ont donné des datations sensiblement différentes - l'une vers 1546, l'autre vers 1688-1689. Selon le diagnostic archéologique de Chantal Delomier établi en 2010, cette période du dernier quart du 17e s. semble être la plus pertinente et mieux correspondre aux autres observations faites *in situ*. La partie de bâtiment en ajout, accolée côté est, porte elle la date de 1788 gravée sur un montant d'ouverture de l'élévation nord.

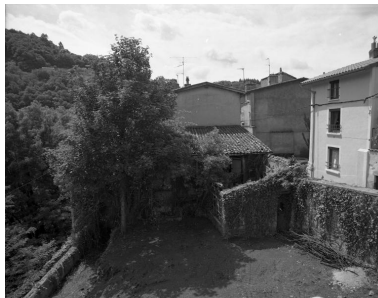
Ateliers au fond du jardin de la  
maison, côté sud, avant les travaux de  
reconstruction et d'agrandissement.  
Phot. Christian Parisey  
IVR83\_20096300259X

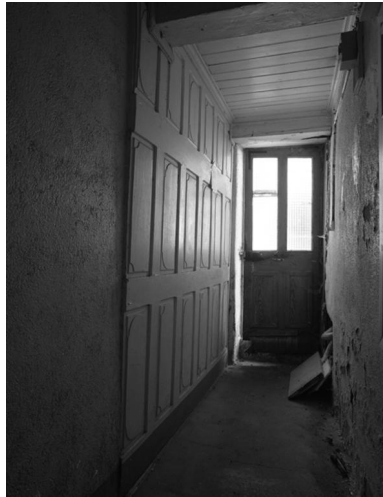
Couloir d'entrée et boiseries de la maison, avant travaux de reconstruction.  
Phot. Jean-Michel Périn  
IVR83\_20096300310X

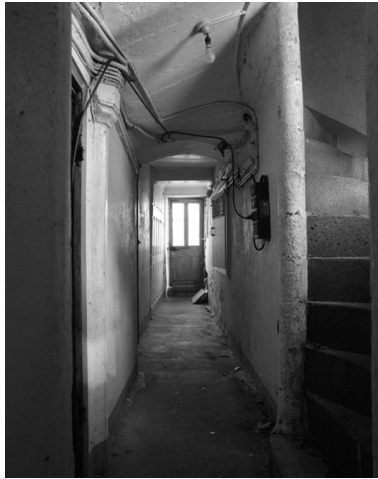
Couloir d'entrée de la maison avant travaux de reconstruction : à droite, départ de l'escalier donnant accès aux étages ; à gauche, porte d'accès à l'escalier en vis du sous-sol.  
Phot. Jean-Michel Périn  
IVR83\_20096300311X

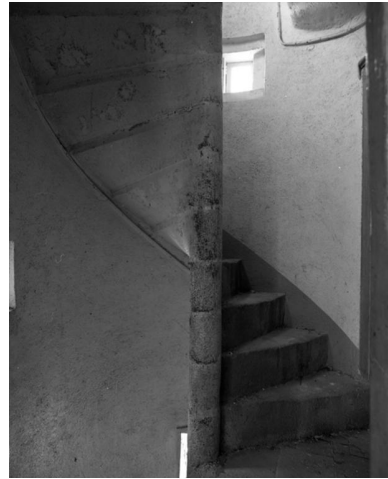
Détail de l'escalier en vis d'accès aux étages.  
Phot. Jean-Michel Périn  
IVR83\_20096300314X

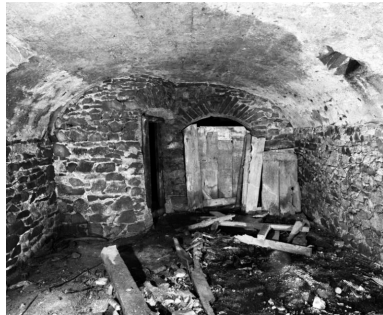
L'une des caves de la maison, avant travaux de reconstruction.  
Phot. Christian Parisey  
IVR83\_20096300256X

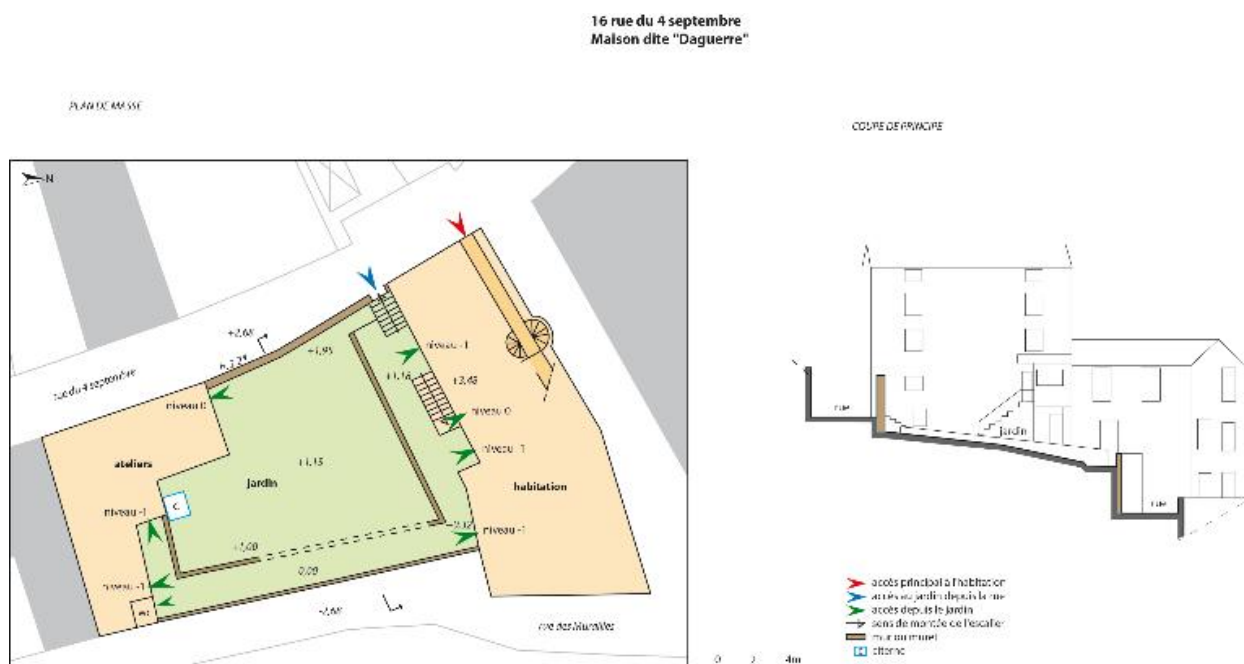
IVR83\_20106300744NUDA

Schémas d'implantation de la maison, 16 rue du Quatre-Septembre. Etat des lieux avant reconstruction et agrandissement en 2011.

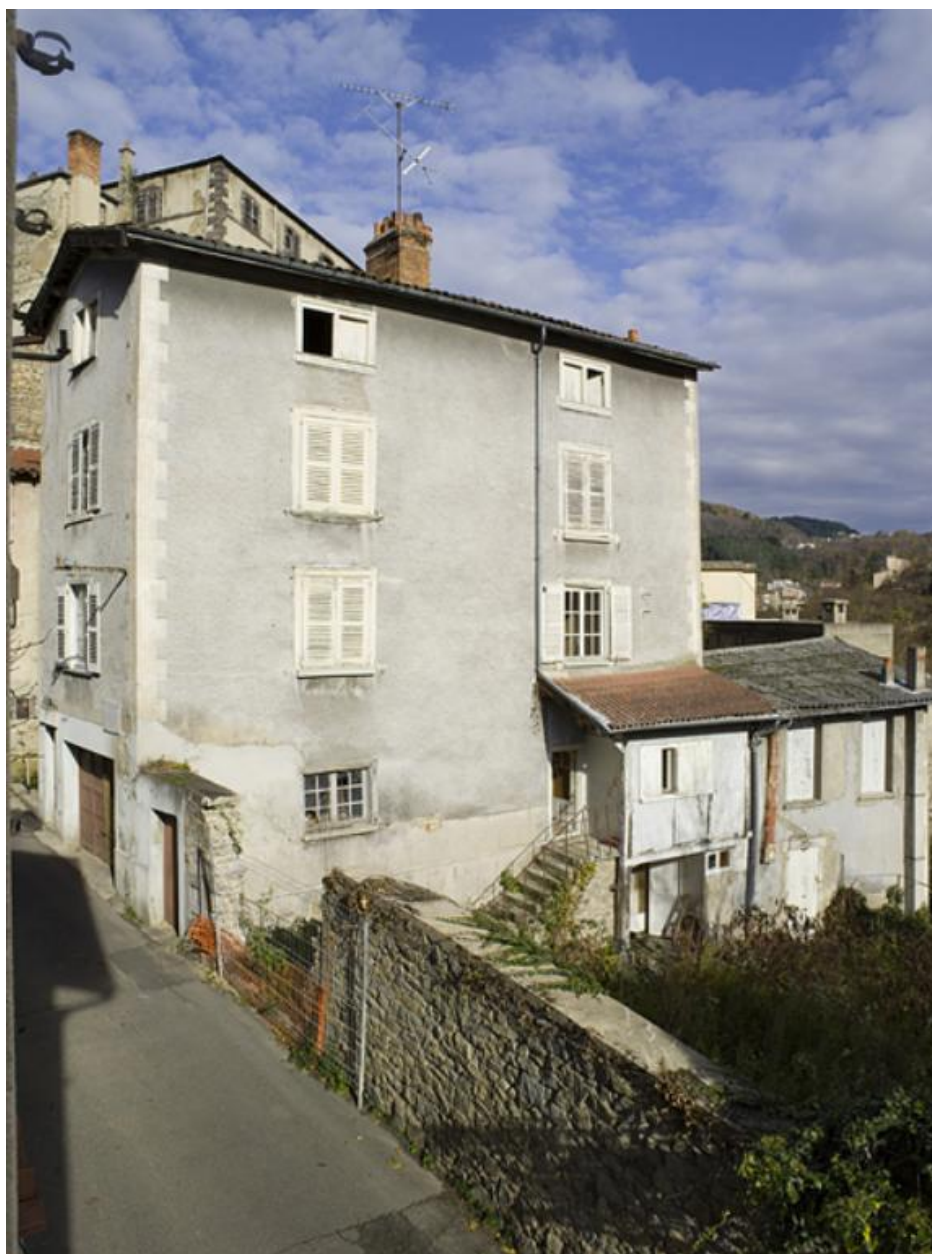
IVR83\_20096300360NUC4A

Jardin et élévation sud de la maison : état avant sa reconstruction et son agrandissement en 2011.

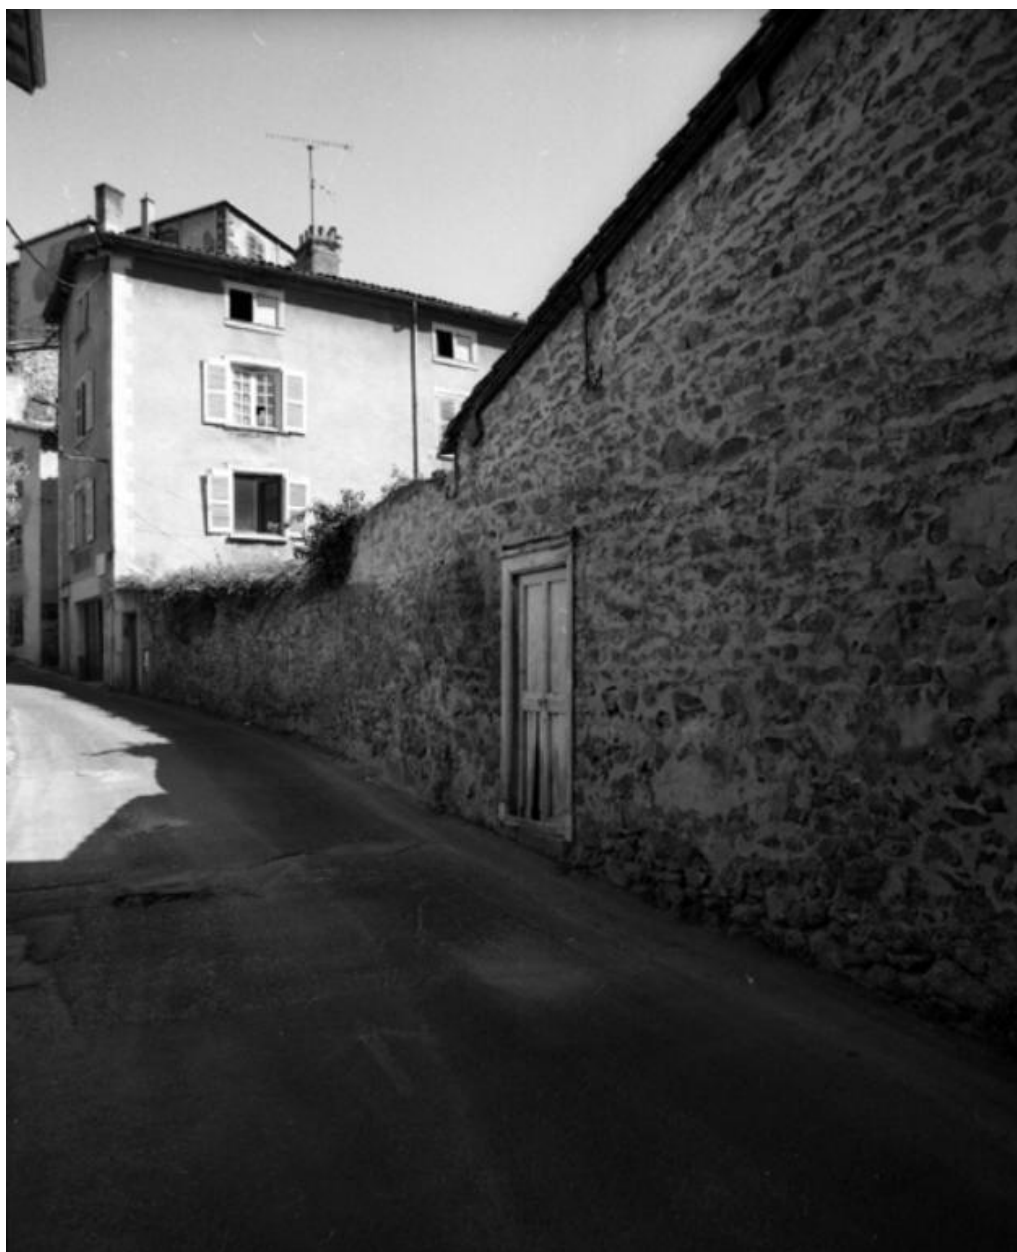
IVR83\_20096300309X

Mur de clôture sur rue et élévation sud de la maison, avant les travaux de reconstruction et d'agrandissement de 2011.

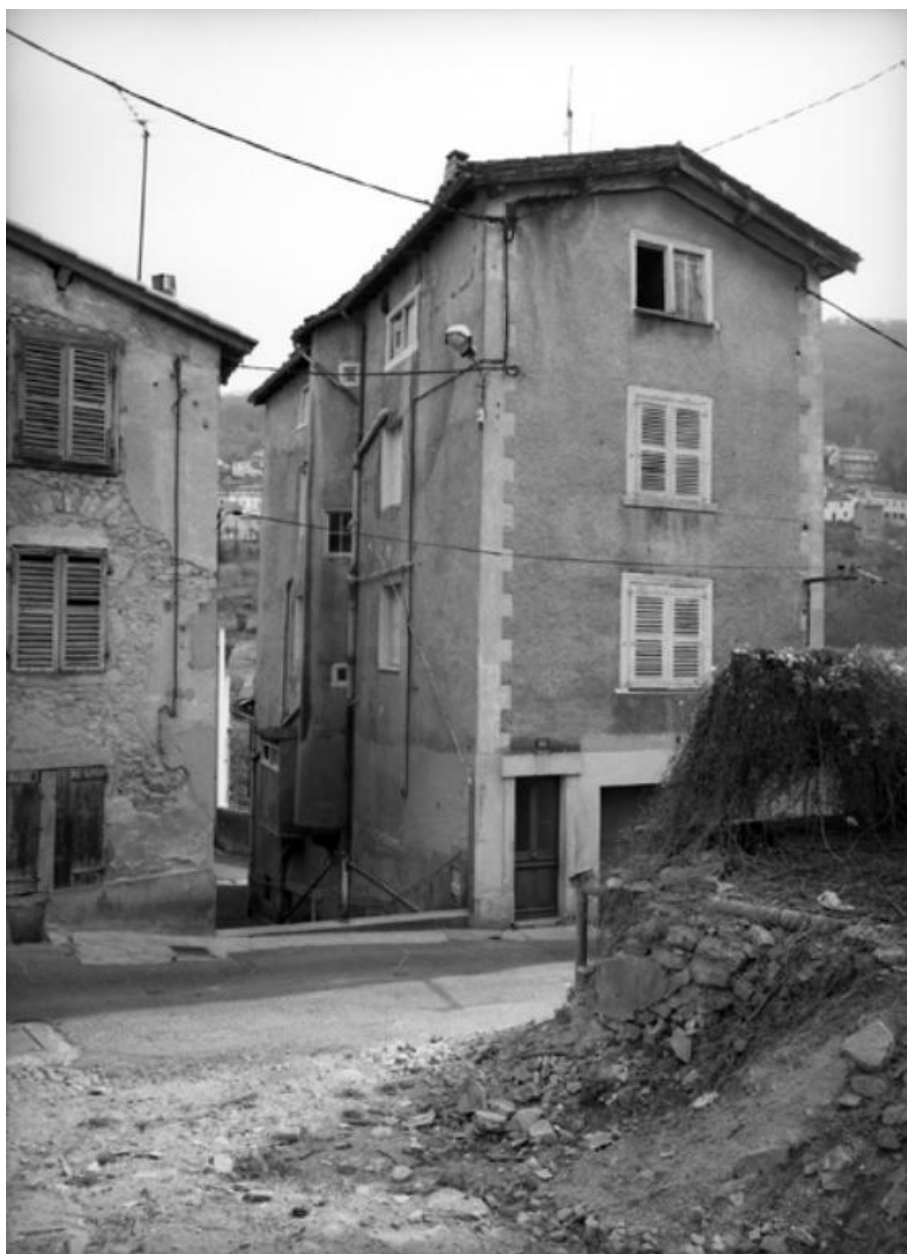
IVR83\_20026300485X

Aspect nord-ouest de la maison avant sa reconstruction et son agrandissement en 2011.

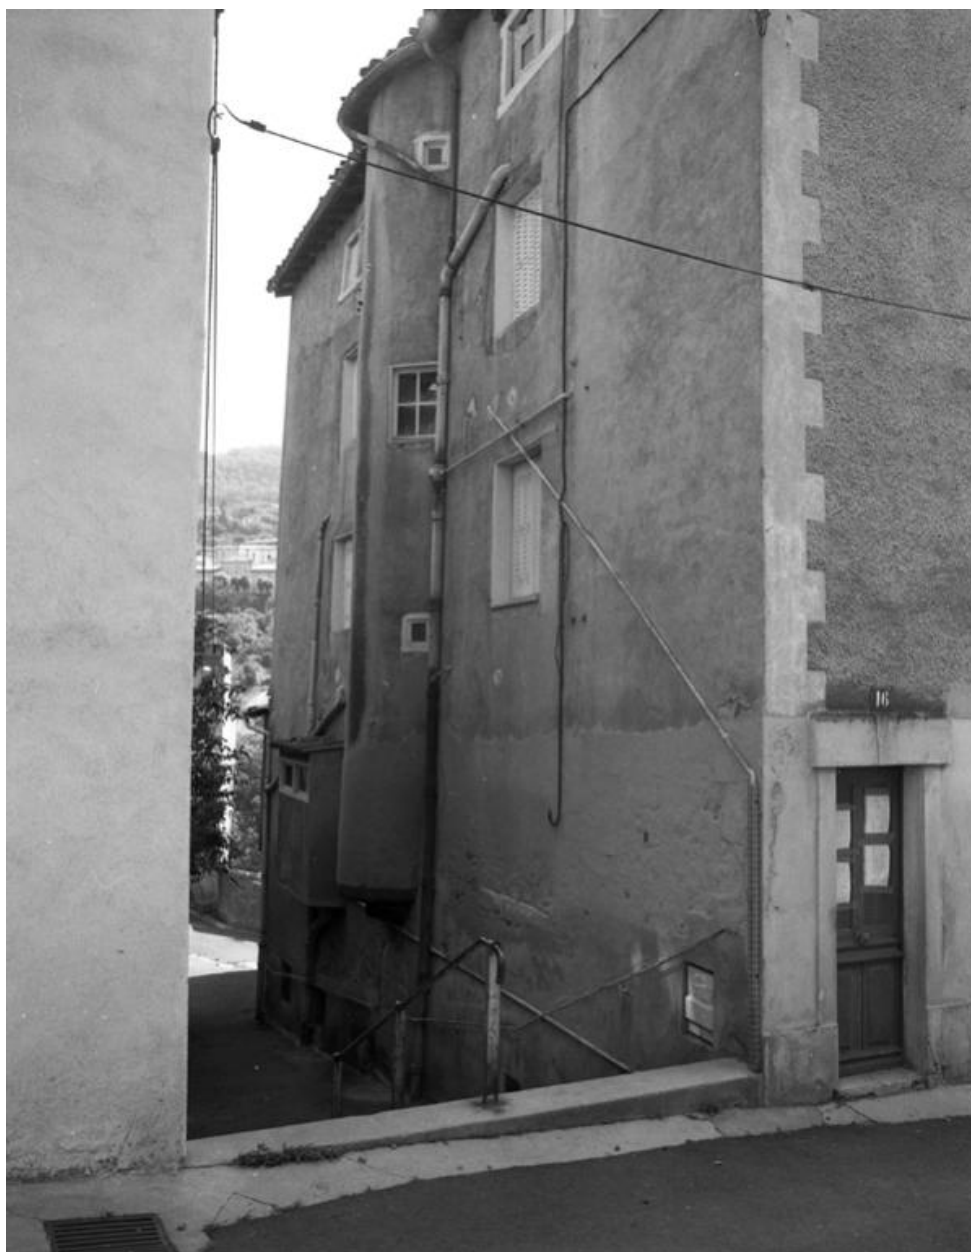
IVR83\_20066300772X

Elévation nord de la maison sur la ruelle adjacente, avant les travaux de reconstruction de 2011.

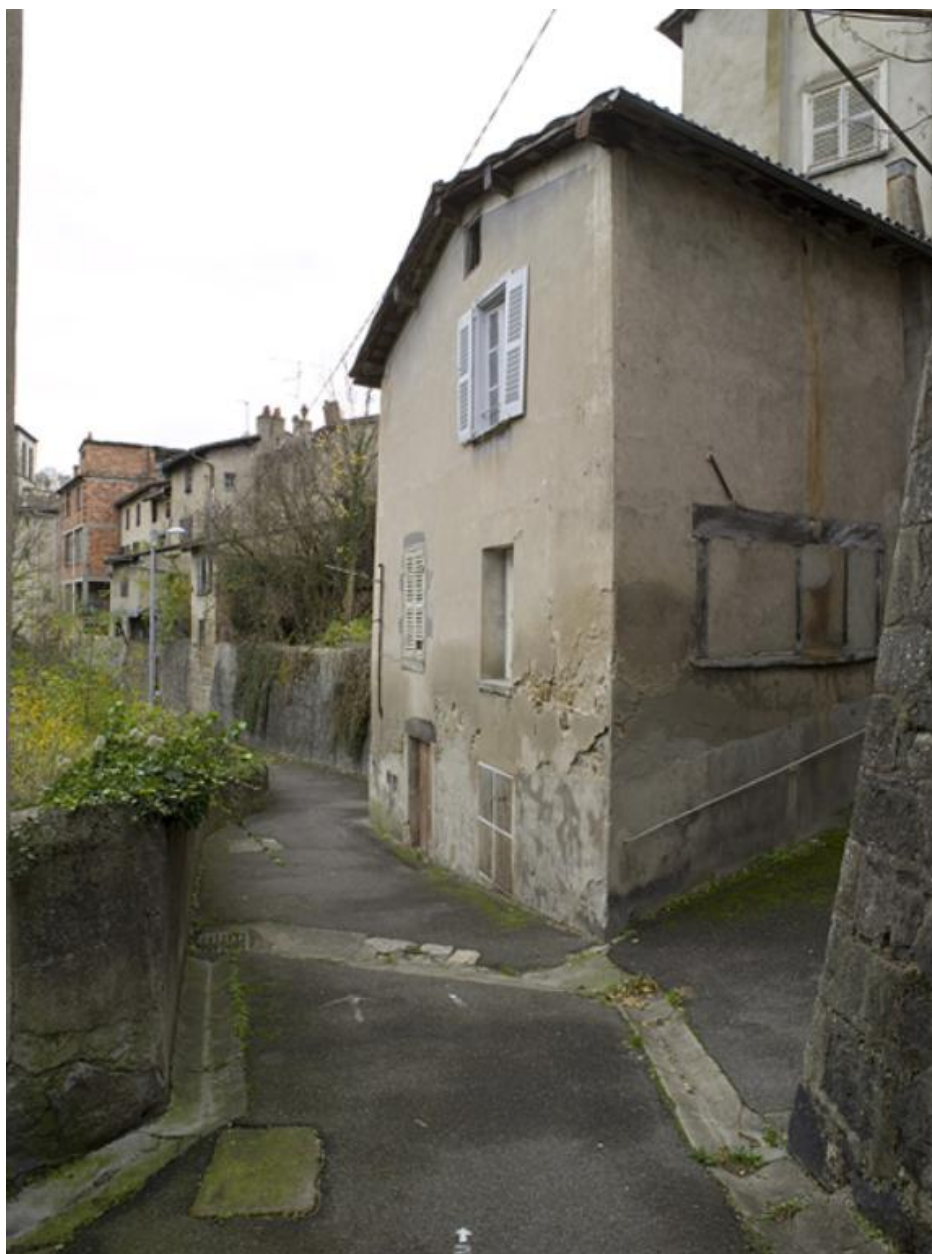
IVR83\_20096300365NUC4A

Extension est de la maison depuis le chemin des Murailles, avant travaux de reconstruction.

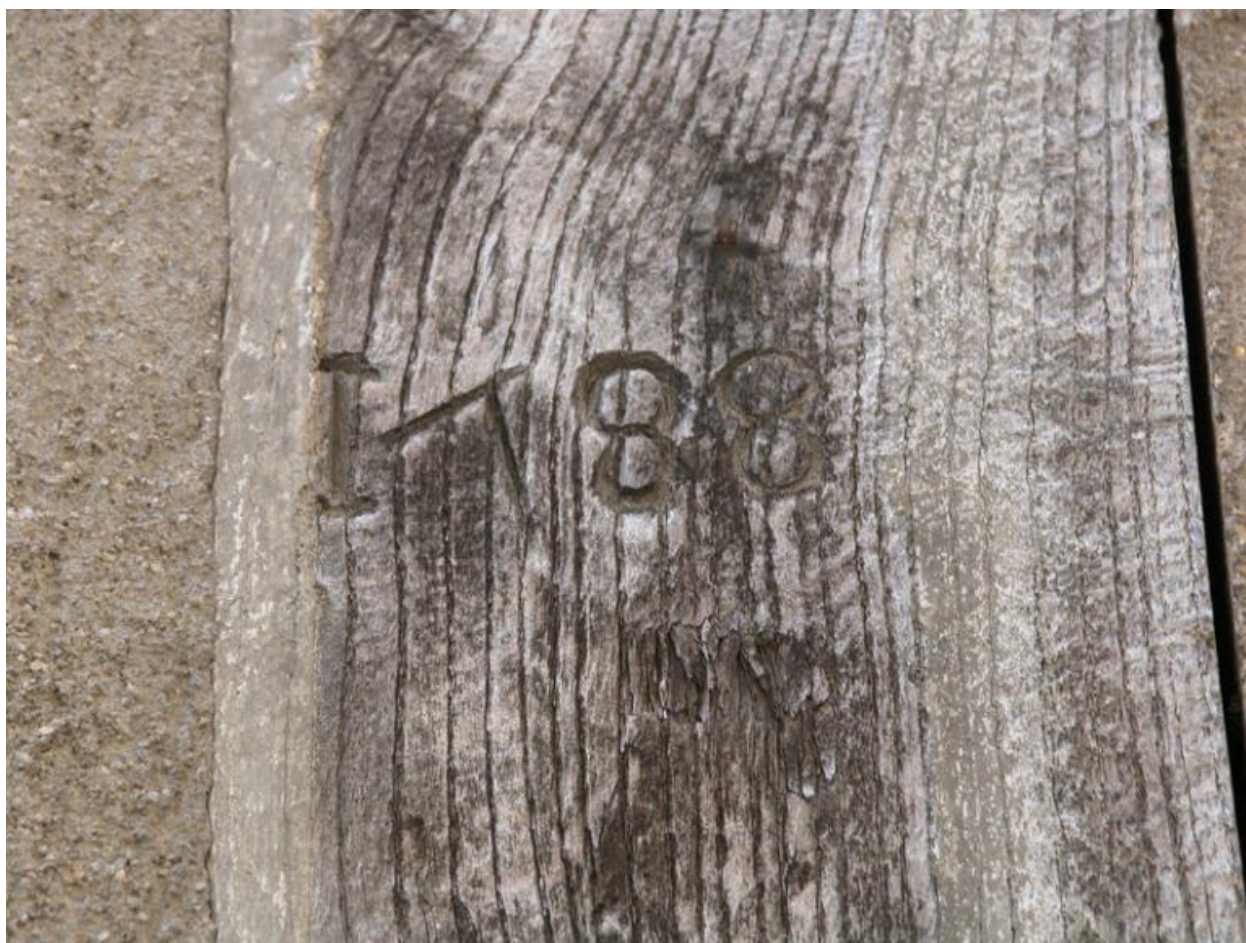
IVR83\_20066305058NUCA

Date portée "1788" sur le montant d'une ancienne ouverture en bois, murée (peut-être une fenêtre d'atelier - voir figure précédente) : élévation nord de l'extension de la maison avant travaux de reconstruction (photographie chercheur).

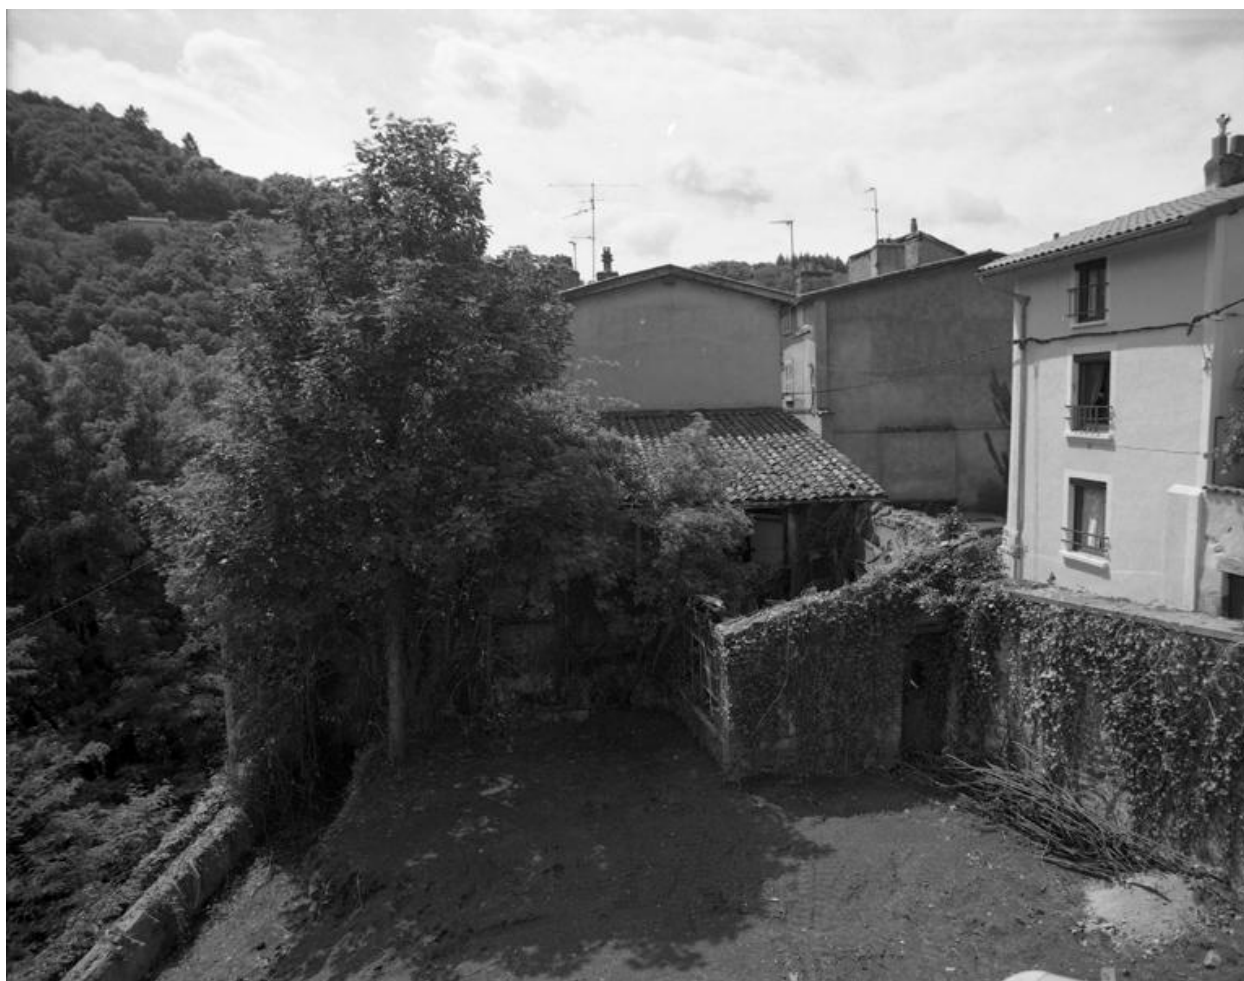
IVR83\_20096300259X

Ateliers au fond du jardin de la maison, côté sud, avant les travaux de reconstruction et d'agrandissement.

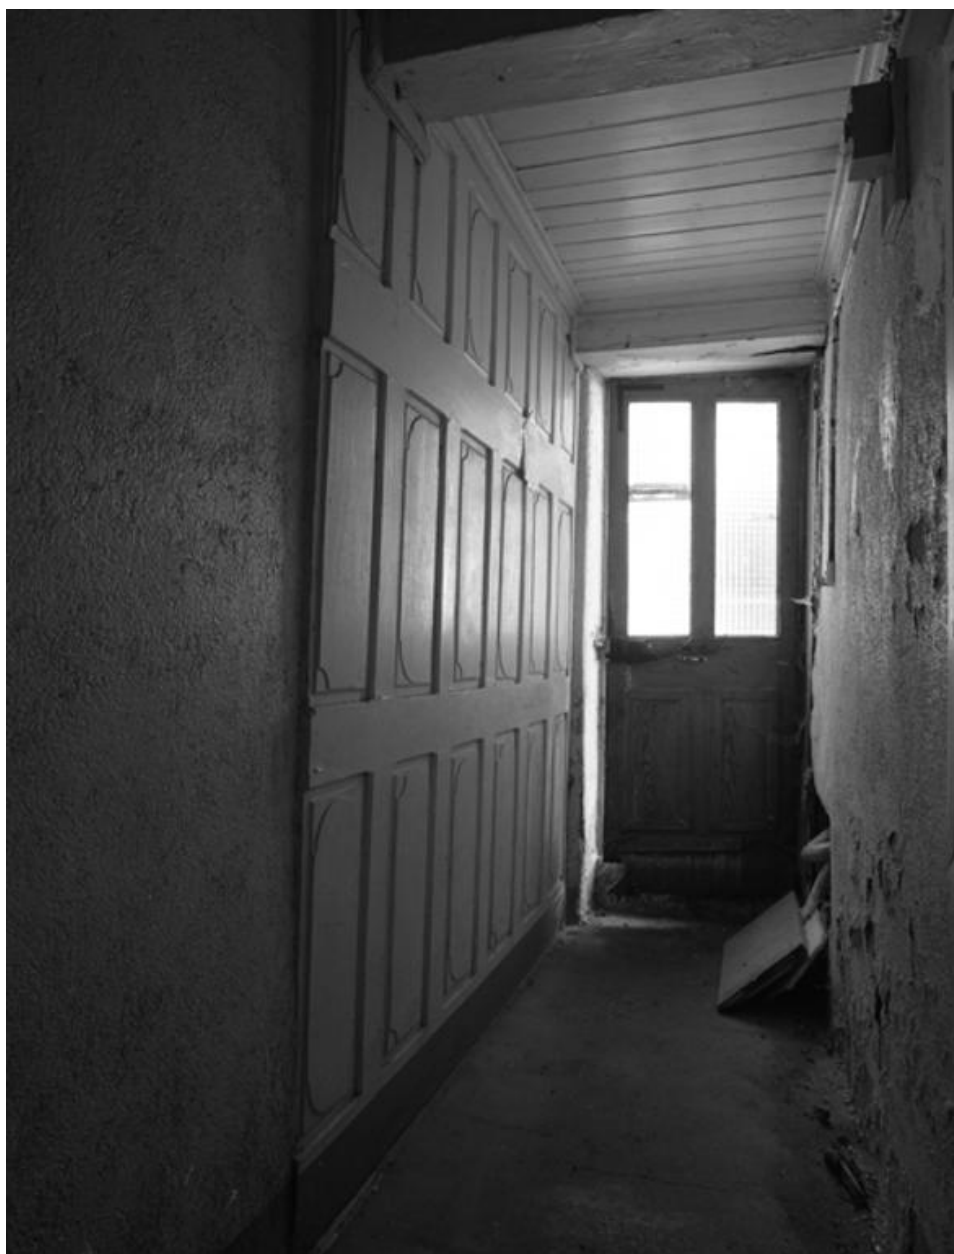
IVR83\_20096300310X

Couloir d'entrée et boiseries de la maison, avant travaux de reconstruction.

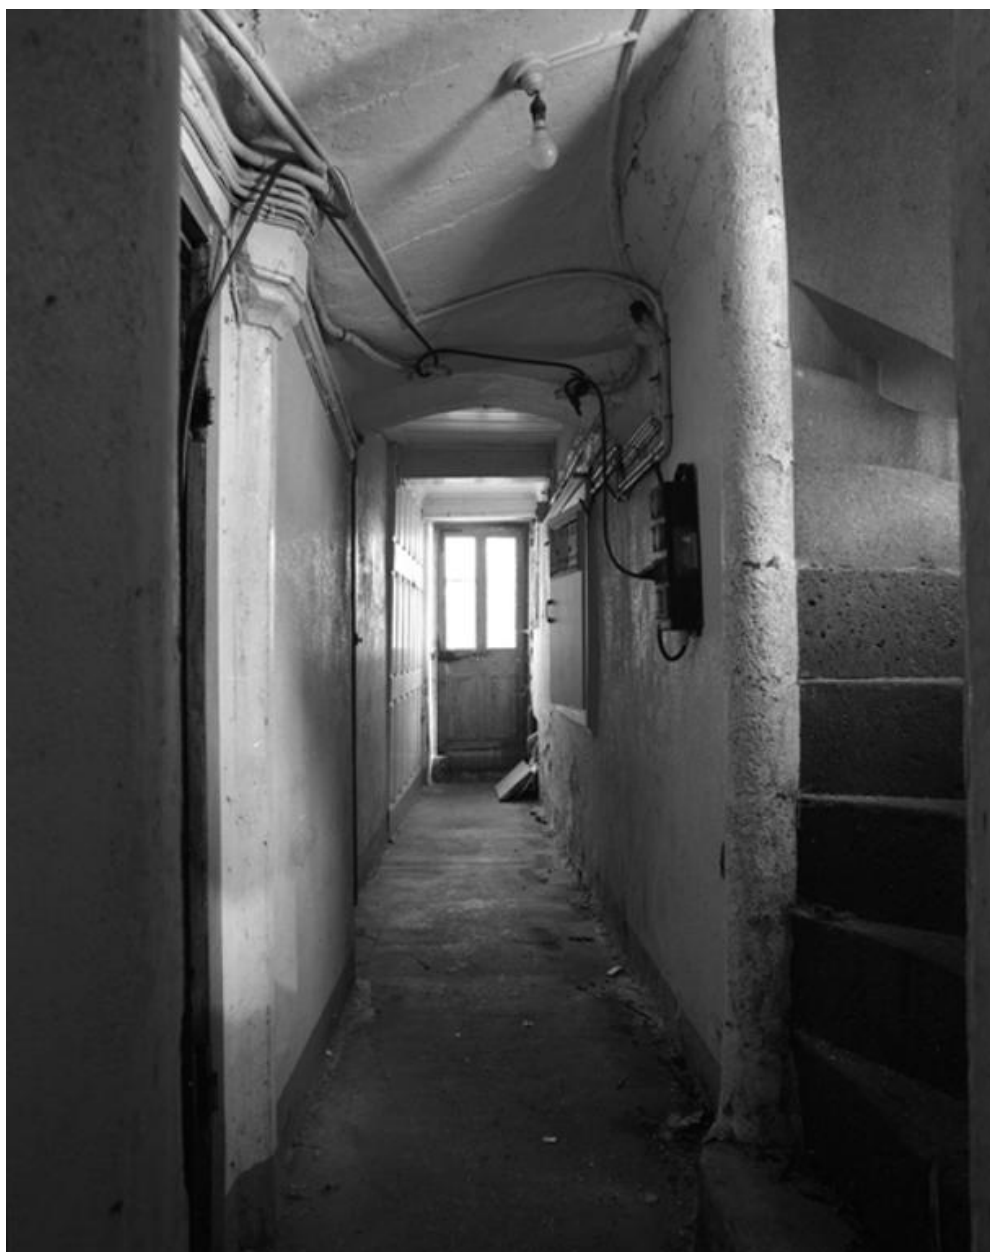
IVR83\_20096300311X

Couloir d'entrée de la maison avant travaux de reconstruction : à droite, départ de l'escalier donnant accès aux étages ; à gauche, porte d'accès à l'escalier en vis du sous-sol.

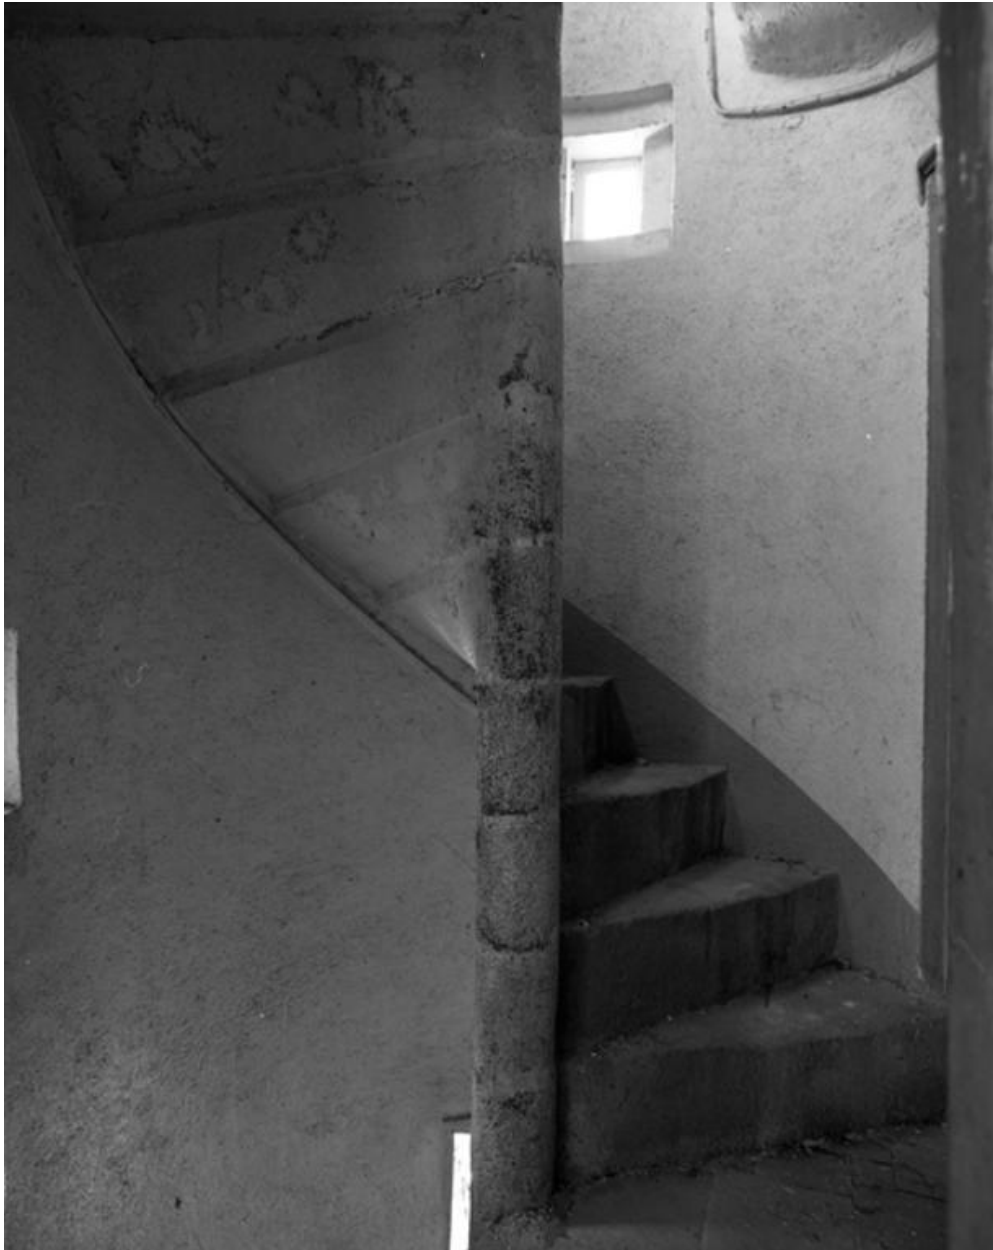
IVR83\_20096300314X

Détail de l'escalier en vis d'accès aux étages.

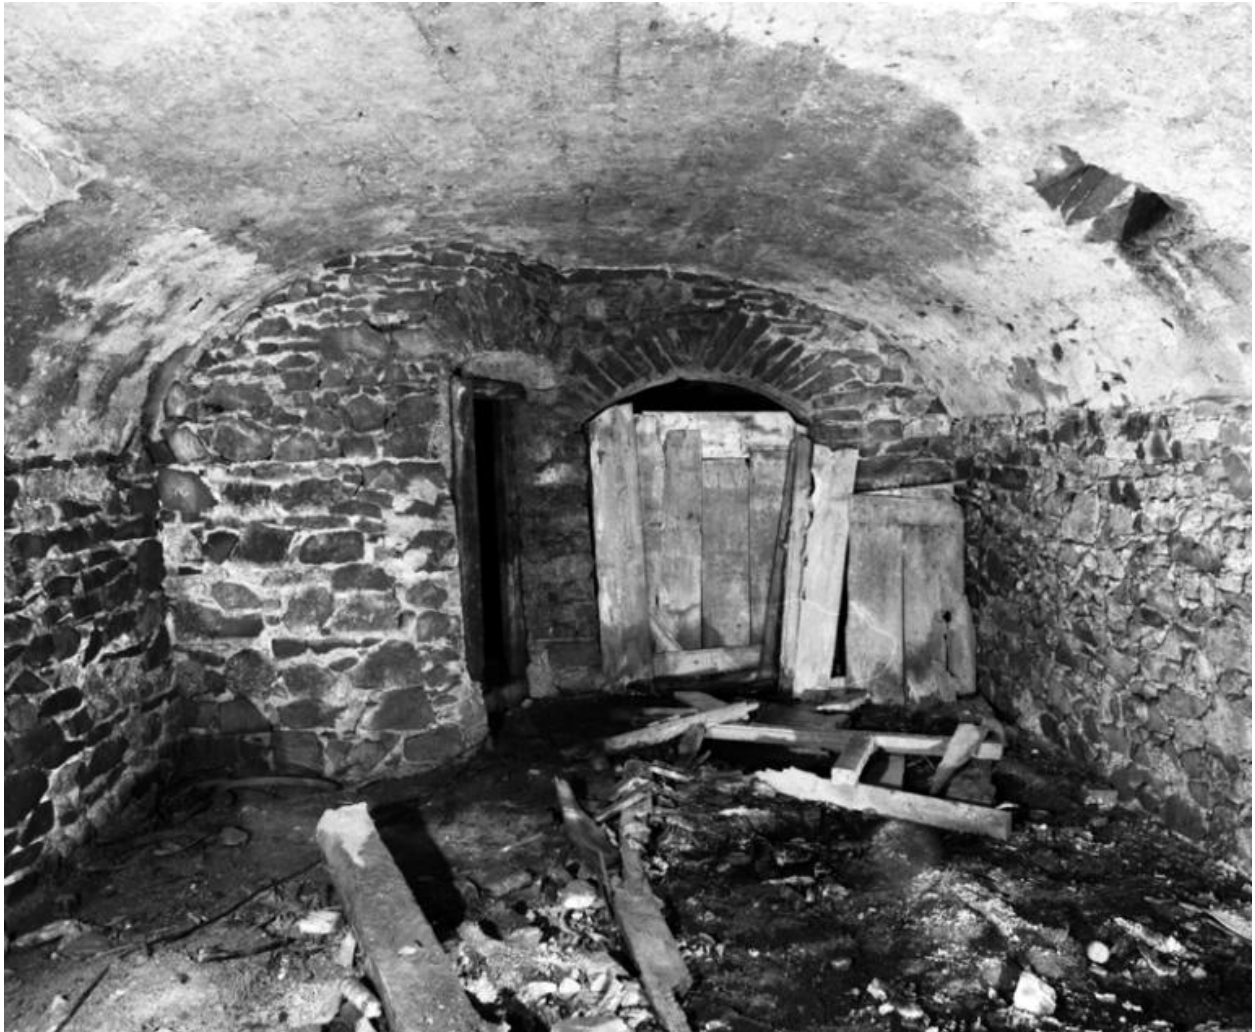
IVR83\_20096300256X

L'une des caves de la maison, avant travaux de reconstruction.
