Rhône-Alpes, Haute-Savoie
Héry-sur-Alby
Liaudy

Ferme

Numéro de dossier : IA74002729

Cadre de l'étude : inventaire topographique Inventaire du Parc naturel régional du Massif des Bauges

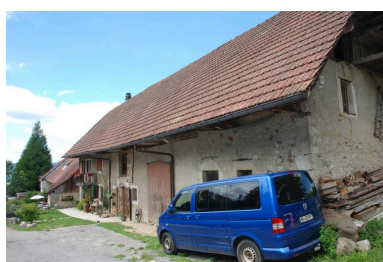
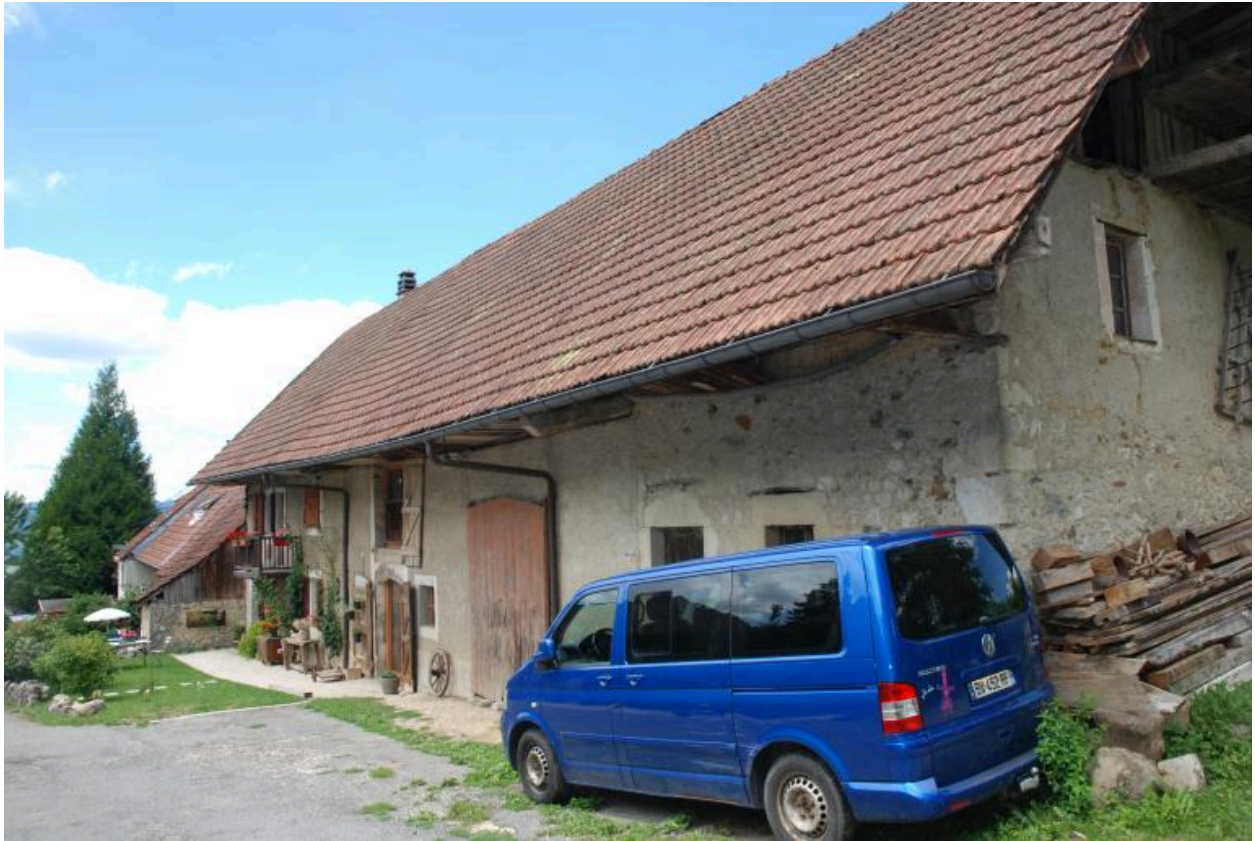
Vue d'ensemble.
Phot. Thierry Monnet
IVR84_20207400646NUCA

Vue d'ensemble.

Ferme à juxtaposition, édifiée perpendiculairement à la pente. Le bâtiment regroupe deux habitations autrefois indépendantes. L'habitation est comprend une travée de plan, avec un comble à surcroît. Le rez-de-chaussée se compose de deux pièces : une cuisine sur le devant et un pêle sur l'arrière. La cuisine est meublée d'une cheminée d'angle à linteau en molasse et piédroits en ébrasement, située sur le mur de refend, d'un placard sur le même mur et d'un escalier en bois contre le pignon. L'étage était divisé en deux chambres. Dans le prolongement de cette habitation se trouve la grange et l'étable. A la suite est édifiée une habitation de trois travées, avec un étage carré desservi par un escalier intérieur (en bois, tournant). Le rez-de-chaussée comprend la cuisine et une cave, l'étage quatre chambres (oral), avec un balcon central. La grange-étable avec remise située en face peut être rattachée à cet ensemble.

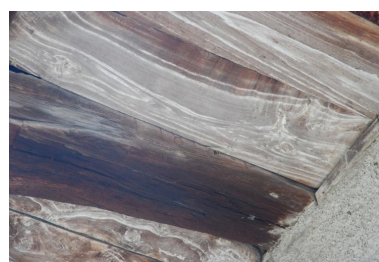
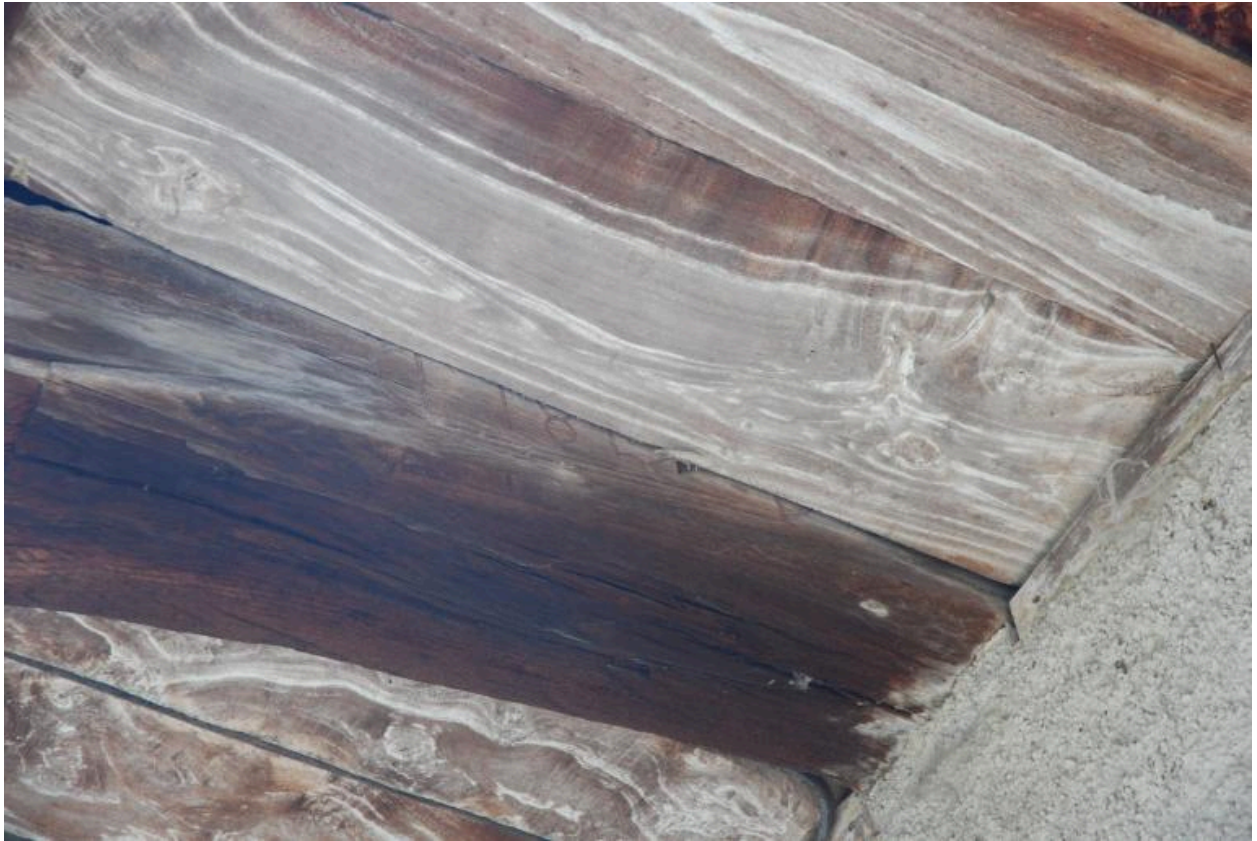
Détail de la date portée : 185...
Phot. Thierry Monnet
IVR84_20207400648NUCA

Détail de la date portée : 185...

-185? dans un cartouche lobé (le dernier chiffre n'est pas lisible), gravée sur un débord d'entrait

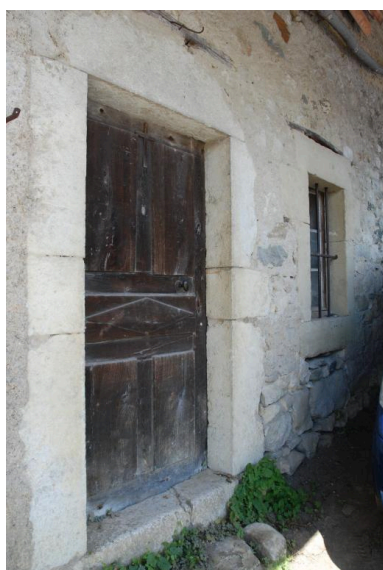
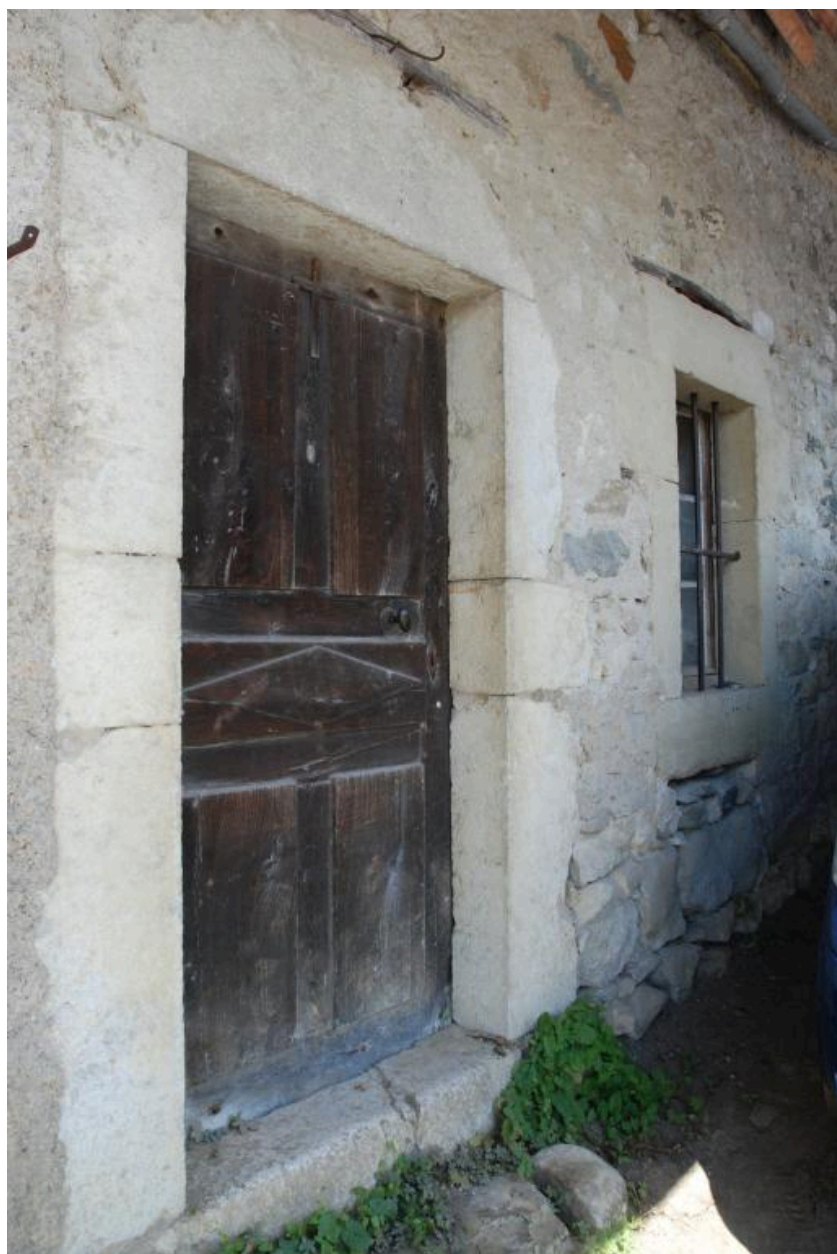
Détail des ouvertures
de l'habitation est.
Phot. Caroline Guibaud
IVR84_20207400651NUCA

Détail des ouvertures de l'habitation est.

Décor de menuiserie sur le vantail de la porte du logis est : porte divisée en trois registres, deux panneaux rectangulaires verticaux en partie haute et en partie basse, un panneau rectangulaire horizontal à décor de losanges au milieu. Croisette en forme de croix latine clouée en partie supérieure.

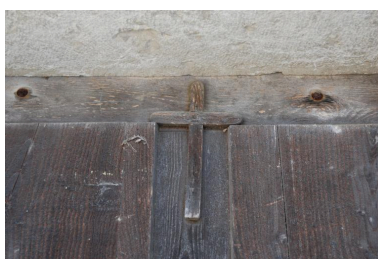
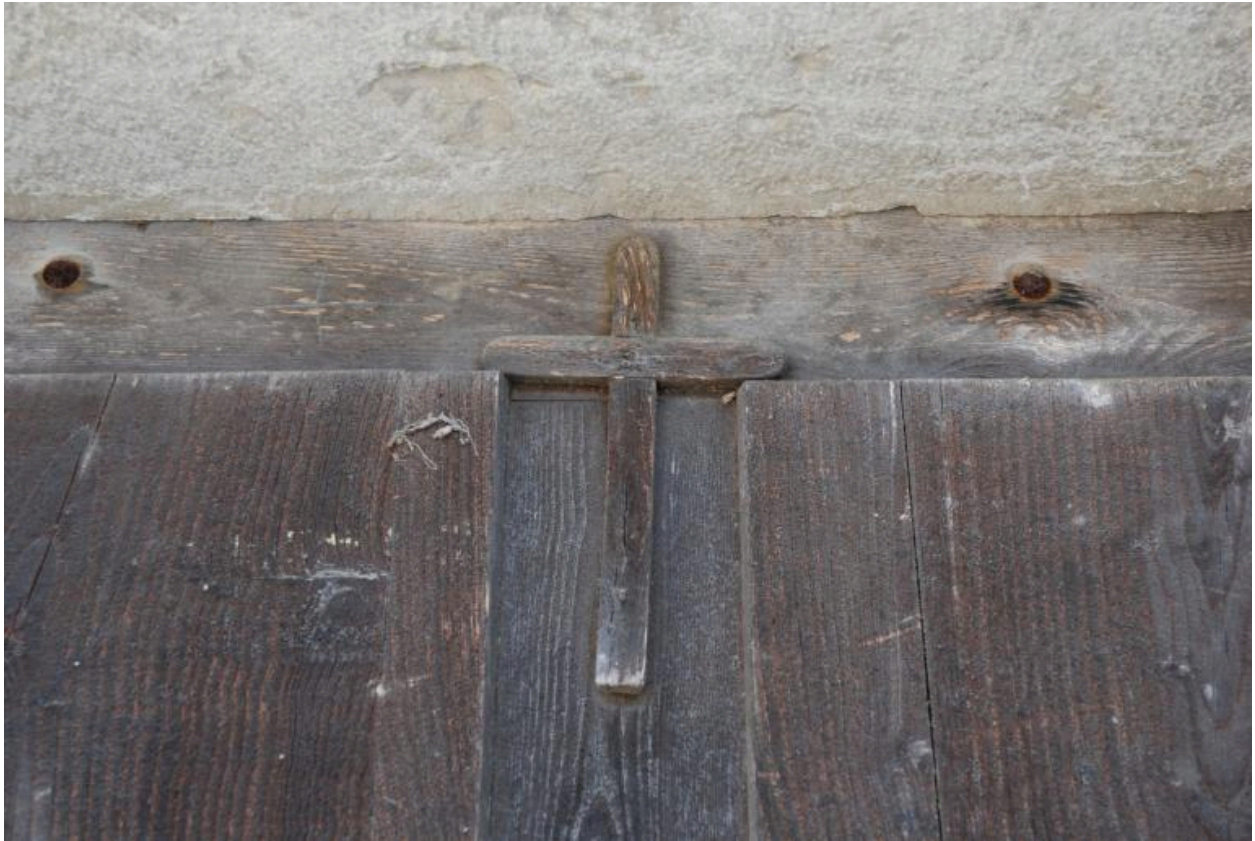
Détail des ouvertures de l'habitation
est : croix clouée sur la porte.
Phot. Caroline Guibaud
IVR84_20207400652NUCA

Détail des ouvertures de l'habitation est : croix clouée sur la porte.

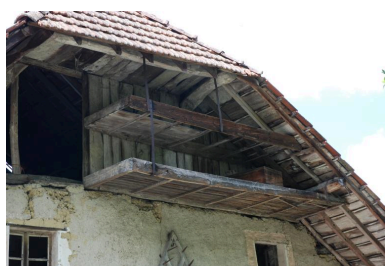
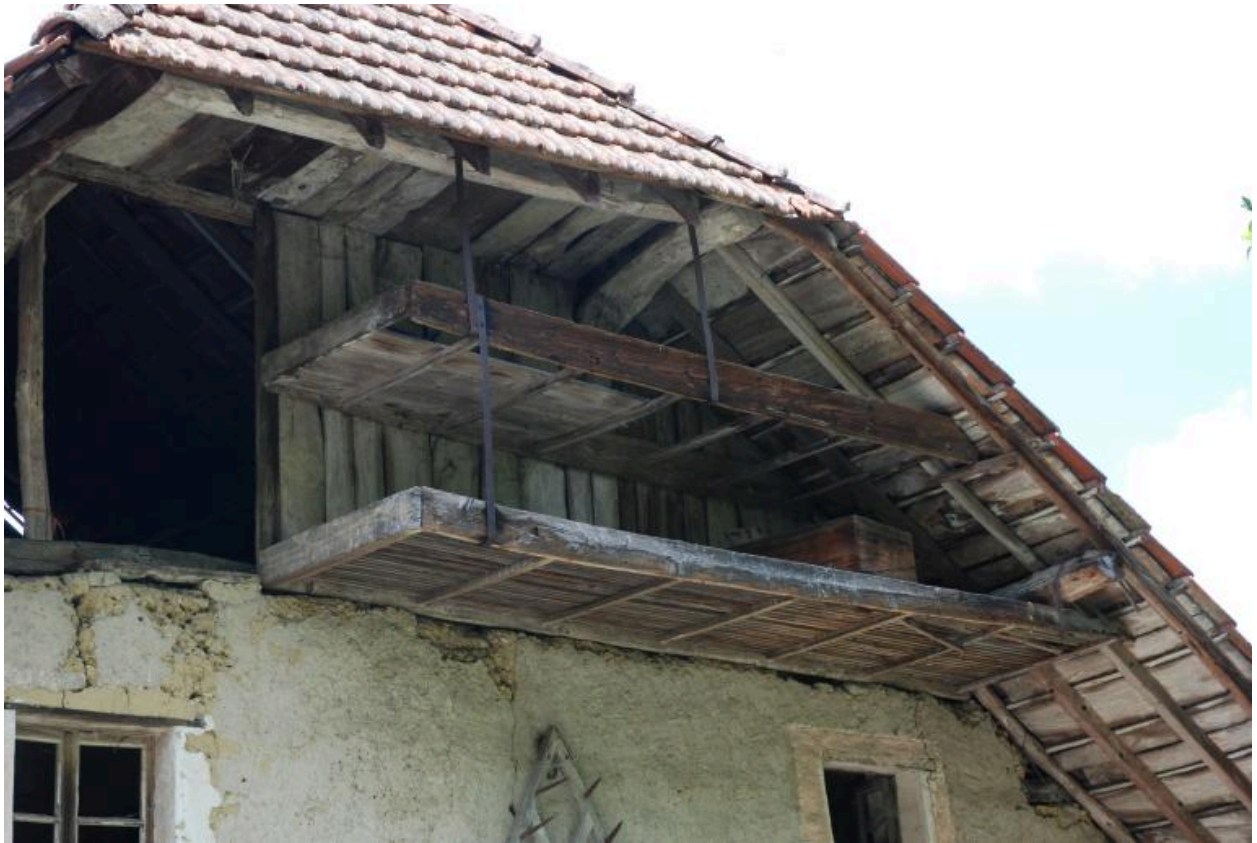
Vue du mur pignon est :
détail des claies de séchage.
Phot. Thierry Monnet
IVR84_20207400644NUCA

Vue du mur pignon est : détail des claies de séchage.

Alpage	Non
Grange	Non
Chai	Non
Scierie	Non
Autre	Claies de séchage
Type de linteau des portes de la grange-étable	en arc segmentaire
Pont	Non
Implantation dans la pente	perpendiculaire

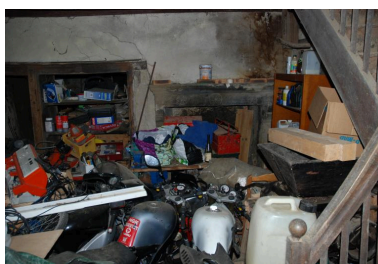
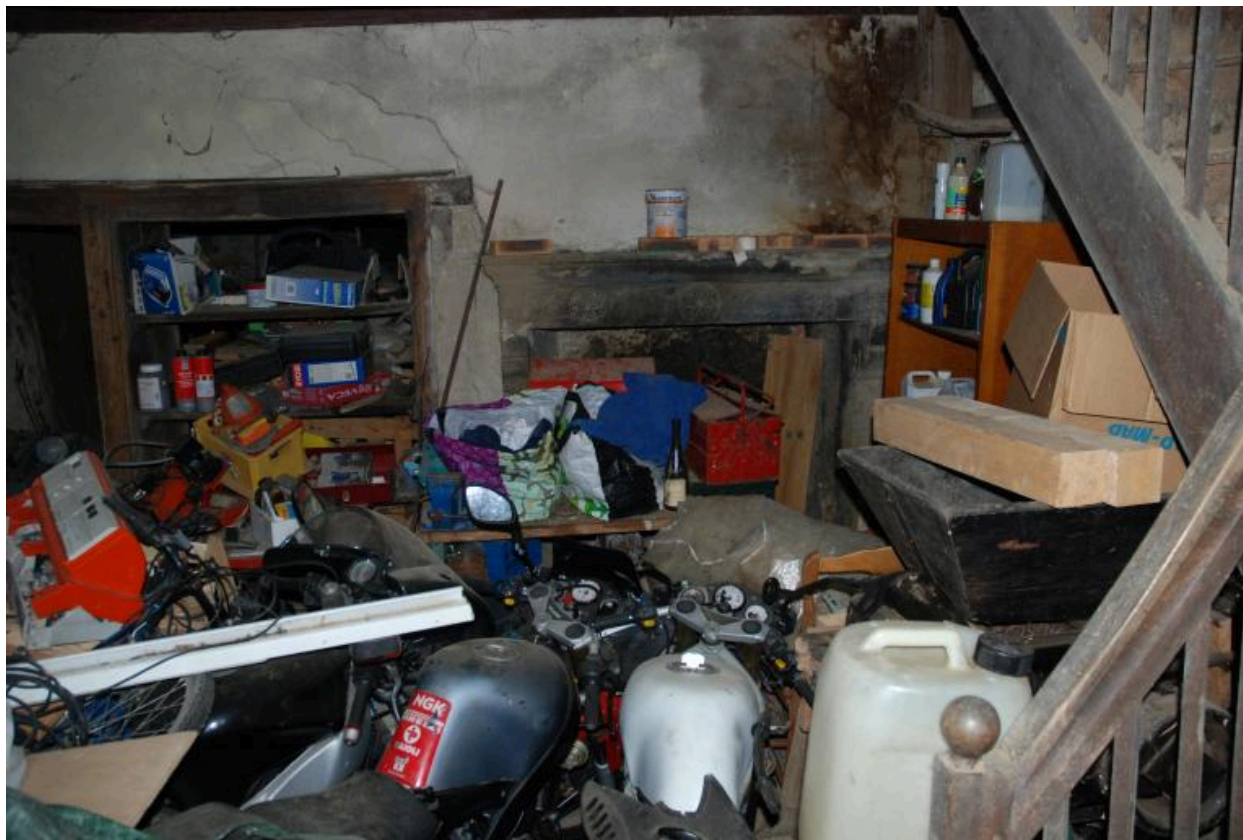
Vue intérieure de la cuisine
de l'habitation est : cheminée.
Phot. Thierry Monnet
IVR84_20207400649NUCA

Vue intérieure de la cuisine de l'habitation est : cheminée.

Décor sculpté sur le linteau de la cheminée : trois rosaces.

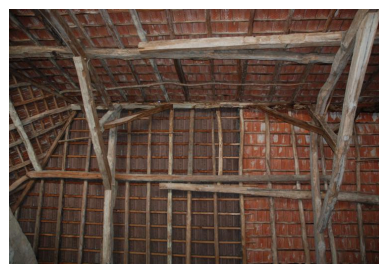
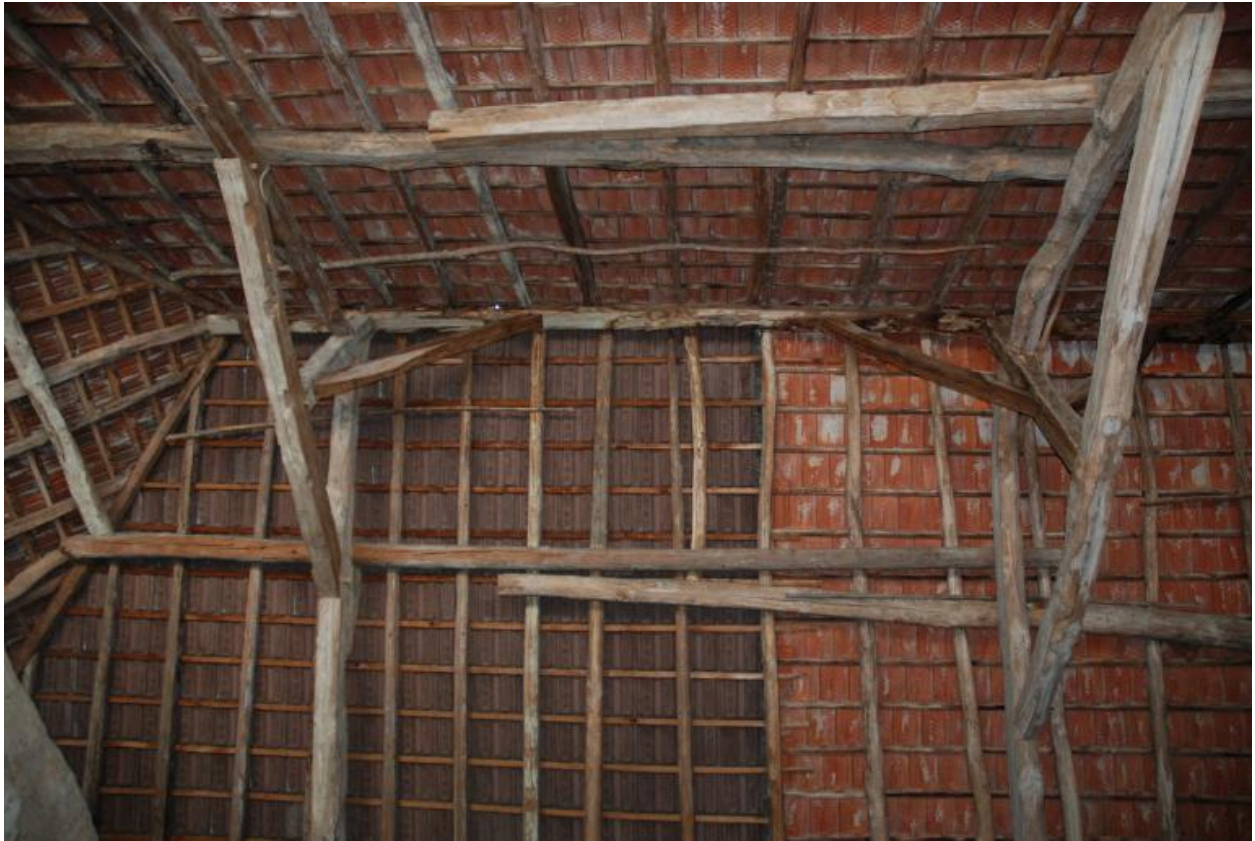
Vue intérieure de la
charpente dans la grange.
Phot. Thierry Monnet
IVR84_20207400645NUCA

Vue intérieure de la charpente dans la grange.

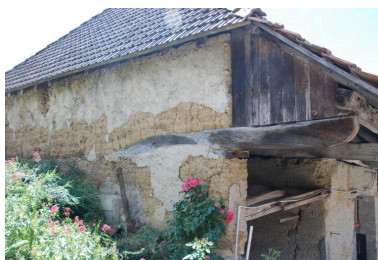
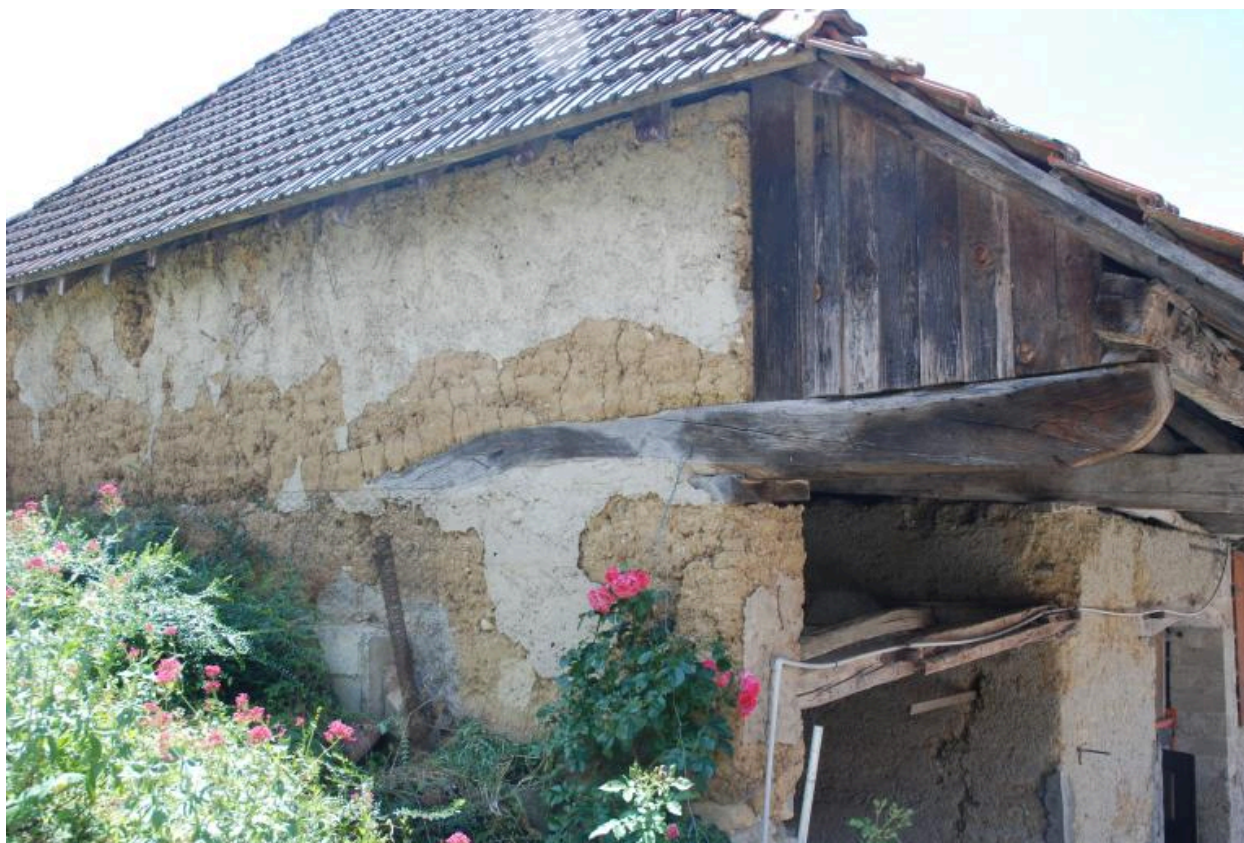
Grange-étable sud,
détail du pignon en pisé.
Phot. Thierry Monnet
IVR84_20207400654NUCA

Grange-étable sud, détail du pignon en pisé.

Les bâtiments sont en moellon de calcaire et en pisé (moitié supérieure) enduit (décor de plates-bandes sur la partie ouest), avec des encadrements en calcaire, en molasse (étable, fenêtres du rez-de-chaussée de l'habitation est), maçonnés (comble de l'habitation est) ou en bois (portes des grange et étable) ; toits à demi-croupe, en tuile plate mécanique, désaxés.
