Rhône-Alpes, Loire  
Lézigneux  
Valensanges

## Ferme

Numéro de dossier : IA42002222  
Date de l'enquête initiale : 2006  
Date(s) de rédaction : 2011  
Cadre de l'étude : inventaire topographique  
Degré d'étude : repéré

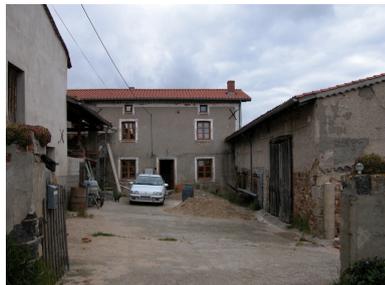
Vue générale depuis  
le fond de la cour.  
Phot. Thierry Monnet  
IVR82\_20114202264NUCA

Ferme à bâtiments distincts, à cour fermée (sans clôture). Le logis, en fond de cour, a deux travées, avec un étage et un comble à surcroît. Le rez-de-chaussée comprenait deux pièces en façade, une cuisine et une salle, et une pièce sur l'arrière à usage de laiterie, pourvue d'un puits (distribution totalement remaniée) ; il y avait un petit pigeonnier dans le comble. Dans le corps de bâtiment est se succèdent un fournil (avec la *chaudière* pour cuire les aliments du bétail), deux étables et une grange-remise ; sur l'arrière de ce bâtiment est accolée une autre remise à usage de cuvage (avec un pressoir et deux cuves). Le corps de bâtiment situé à l'ouest du logis comprend une vace à vin (accès en façade, sous le hangar), puis un hangar au-dessous duquel est aménagée une forge, une porcherie, et un bûcher. Ce bâtiment est adossé à une grange-étable, qui correspond à l'extrémité de l'étable de la ferme voisine. Les bâtiments sont en moellon de granite et en pisé (étage, arrière du logis) enduits (enduit ciment à plate-bandes blanches sur le logis), les encadrements en en brique (et bois pour les linteaux des portes doubles), les toits sont à longs pans, en tuile creuse (corniche en brique à décor d'arcatures sur le logis).

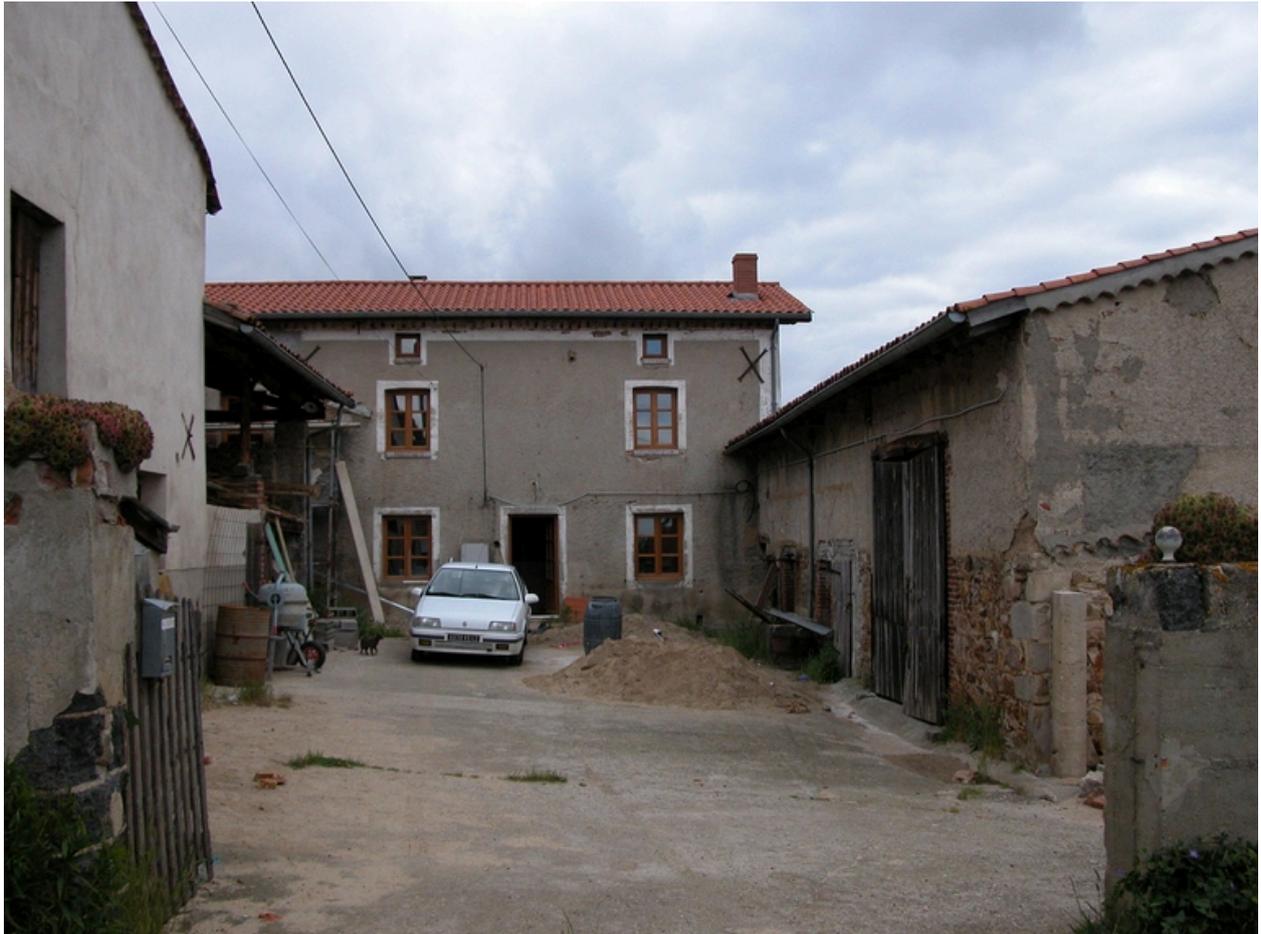
IVR82\_20114202264NUCA

Vue générale depuis le fond de la cour.
