Rhône-Alpes, Drôme  
Roussas  
les Escombes

## chapelle Saint-Joseph, n° 1

Dénomination : chapelle  
Vocable : Saint-Joseph, n° 1

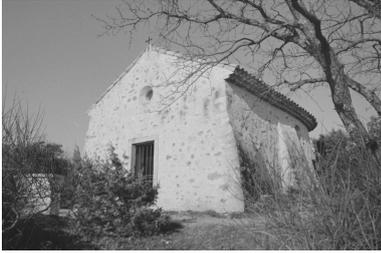
IVR82\_20042600002Z

Vue d'ensemble prise du sud.

Cette très petite chapelle rurale, bâtie en moellons mixtes de calcaire, grès et schiste crépis, ne comporte qu'un chevet hémicirculaire, suivi d'un court vaisseau. Ses murs latéraux sont renforcés chacun par quatre contreforts. Elle est couverte d'un toit à deux versants couvrant le pignon, prolongé par une croupe ronde sur l'abside ; une génoise à deux rangs ferme l'avant-toit. Elle n'est éclairée que par la porte axiale en façade, baie rectangulaire à encadrement en pierre de taille surmontée d'un oculus circulaire, et par une toute petite fenêtre à droite. L'intérieur est constitué d'une travée voûtée en plein cintre et d'une abside en cul-de-four, séparée par un arc diaphragme en plein cintre ; bénitier en pierre à gauche de la porte.

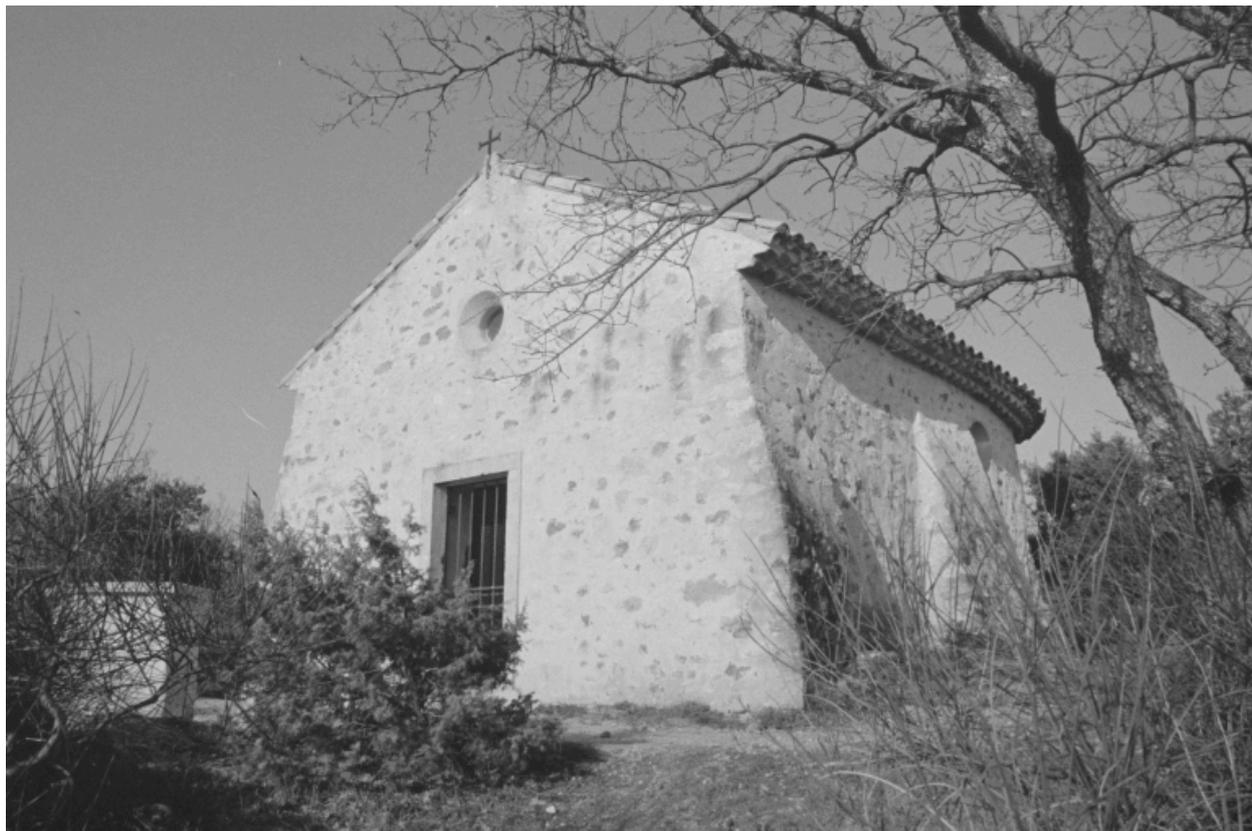
IVR82\_20042600002Z

Vue d'ensemble prise du sud.
