Rhône-Alpes, Drôme
Montjoyer
Citelles

Ferme

Numéro de dossier : IA26000290
Date de l'enquête initiale : 1999
Date(s) de rédaction : 2010
Cadre de l'étude : inventaire topographique
Degré d'étude : étudié

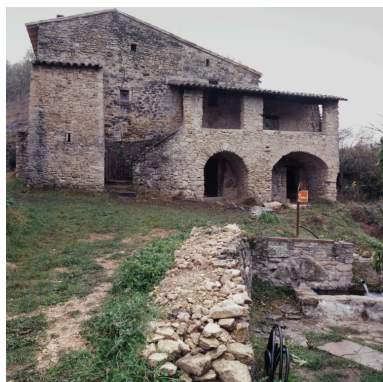
Vue d'ensemble de la ferme (B2 147).
Phot. Alain Franchella
IVR82_19992600580XA

La ferme est composée d'un corps principal de plan rectangulaire flanqué de deux avant-corps en appentis, au sud-ouest, contre la façade antérieure. Le bâtiment est en moellon de calcaire et grès, les chaînes en moellons équarris, les encadrements en pierre, quelques-uns (dépendances) à linteau de bois. Le corps principal, de trois niveaux, comprend des dépendances au rez-de-chaussée, deux logis à l'étage (probablement regroupés en un seul aujourd'hui) et un comble à surcroît. Il est couvert d'un toit à longs pans en tuiles creuses sans génoise, dont le versant sud plus long, se prolonge sur un corps accolé (reprise de construction visible en façade) ; deux appentis couvrent les deux avant-corps de deux niveaux, adossés à la façade antérieure, qui est un mur pignon. Le petit avant-corps de gauche n'est percé que d'un jour vertical au 1er niveau. Au centre du mur pignon se place le départ d'un escalier en équerre en pierre, qui débouche à l'étage sur la galerie couverte. Celle-ci déborde du mur pignon et se poursuit en retour sur l'élévation latérale droite ; construite en moellon, elle repose sur deux voûtes, l'une en plein cintre, l'autre en berceau surbaissé, et son toit est porté par trois piliers rectangulaires (restaurés). La partie en prolongement est fermée par un mur dans lequel est ménagée une porte à piédroits adoucis en pierre et linteau de bois. Ce 2e niveau n'est percé que d'un jour carré au centre, d'une petite fenêtre rectangulaire à droite, dont la partie supérieure de l'encadrement en pierre est taillée en cavet, mais en partie masquée par le toit (ancienne fenêtre à traverse ?), et de la porte ouvrant sur le retour de la galerie. L'entrée du logis se situe probablement dans cette élévation latérale droite, mais il n'a pas été possible d'y accéder, ni de la voir. Deux autres jours sont pratiqués au 3e niveau (comble à surcroît) dans le mur pignon. Au rez-de-chaussée, les arcades sous galerie ouvrent chacune sur une pièce

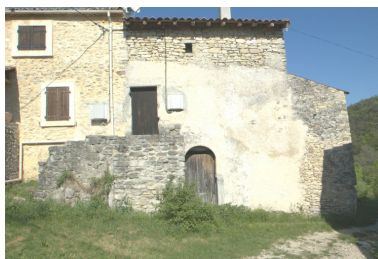
Ferme (B 147) :
élévation latérale gauche.
Phot. Geneviève Jourdan
IVR82_20102600528NUCA

voûtée en berceau ; ces deux anciennes dépendances (bergerie, petite étable ou resserre) ne communiquent pas entre elles. L'élévation latérale gauche, mur gouttereau exposé au nord-ouest, compte aussi trois niveaux ; sur le côté gauche, s'appuie parallèlement au mur un escalier droit en pierre à départ tournant. Cette élévation, relativement étroite et partiellement enduite, ne présente qu'une seule baie par niveau, dont un jour au 3e. Au 1er, une porte en plein cintre bien appareillé ouvre sur une écurie, qui conserve sa mangeoire et son râtelier contre un des murs. Cette pièce du rez-de-chaussée, légèrement enterrée, est voûtée d'arêtes ; elle communique avec le petit avant-corps (autre étable, porcherie ou resserre), qui est divisé en deux par un plancher, mais pas avec les pièces de la partie sud. Au 2e niveau, une porte rectangulaire latérale donne sur le palier de l'escalier. En considérant l'encadrement en pierre grise de cette porte, ce fut probablement l'entrée principale du logis (ou l'un des deux à l'origine) situé à l'étage : une moulure en tore sous le linteau et le long des piédroits met en valeur le chambranle, et une petite croix latine est gravée au centre du linteau. Le logis n'a pu être visité.

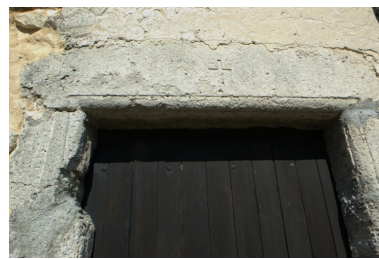
Détail de la porte d'entrée dans
l'élévation latérale gauche :
linteau gravé d'une croix.
Phot. Geneviève Jourdan
IVR82_20102600529NUCA

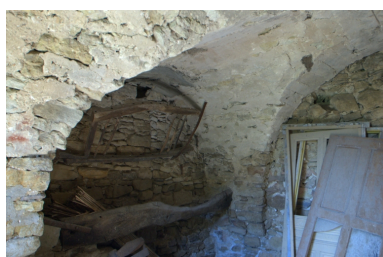
Vue partielle de
l'écurie voûtée d'arêtes

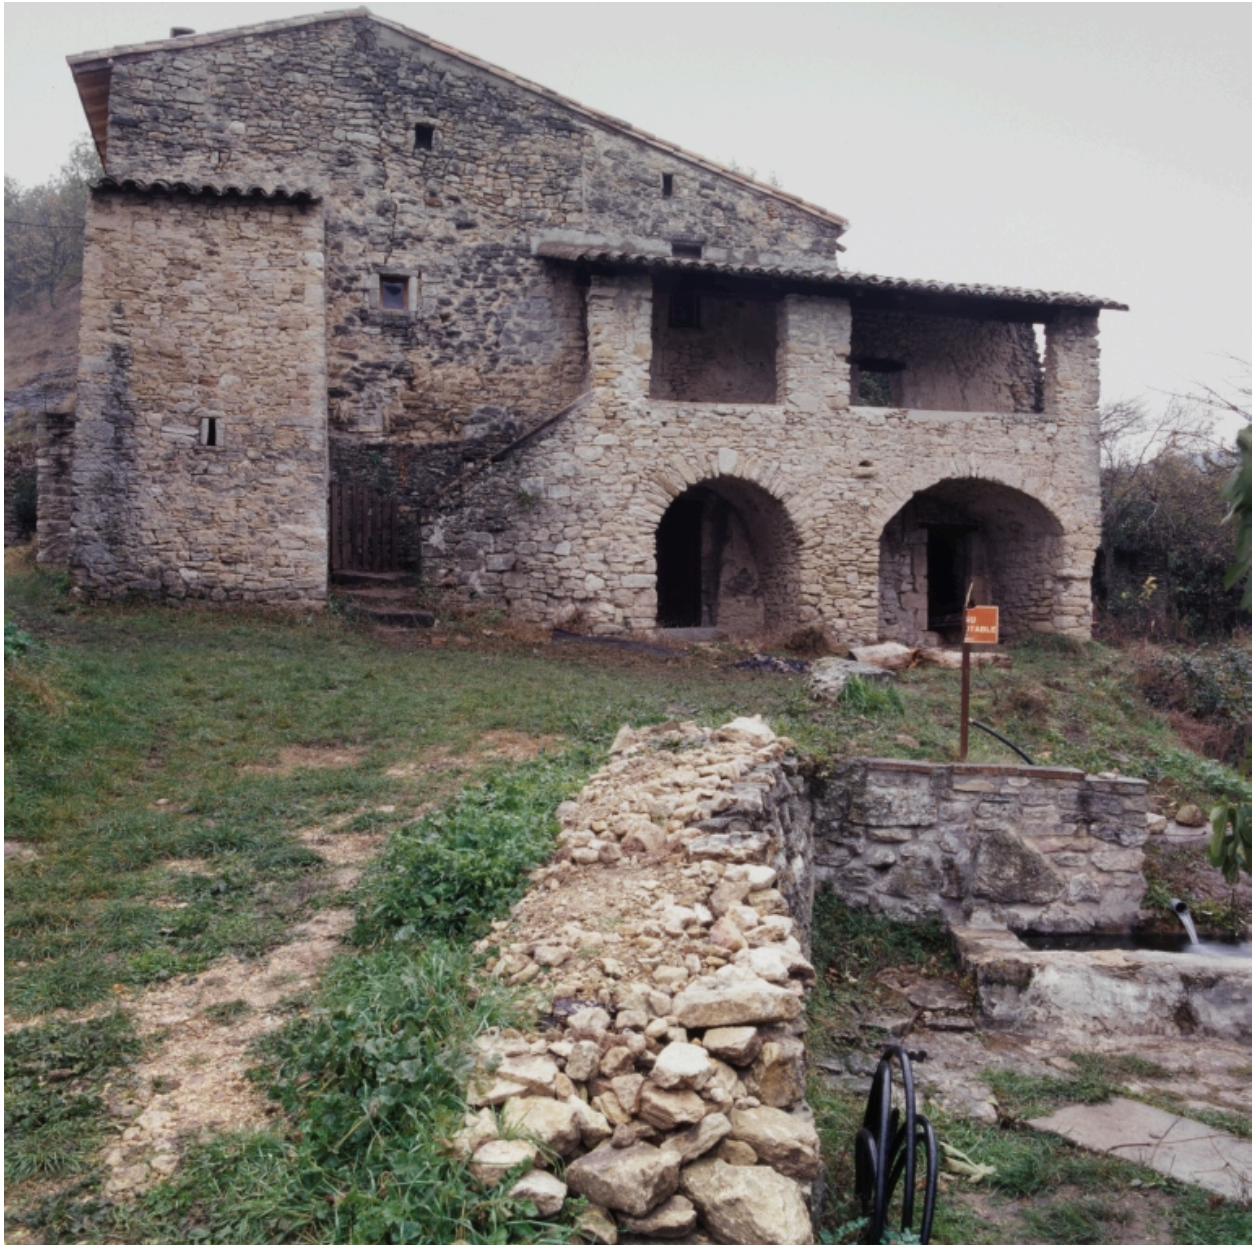
Vue d'ensemble de la ferme (B2 147).

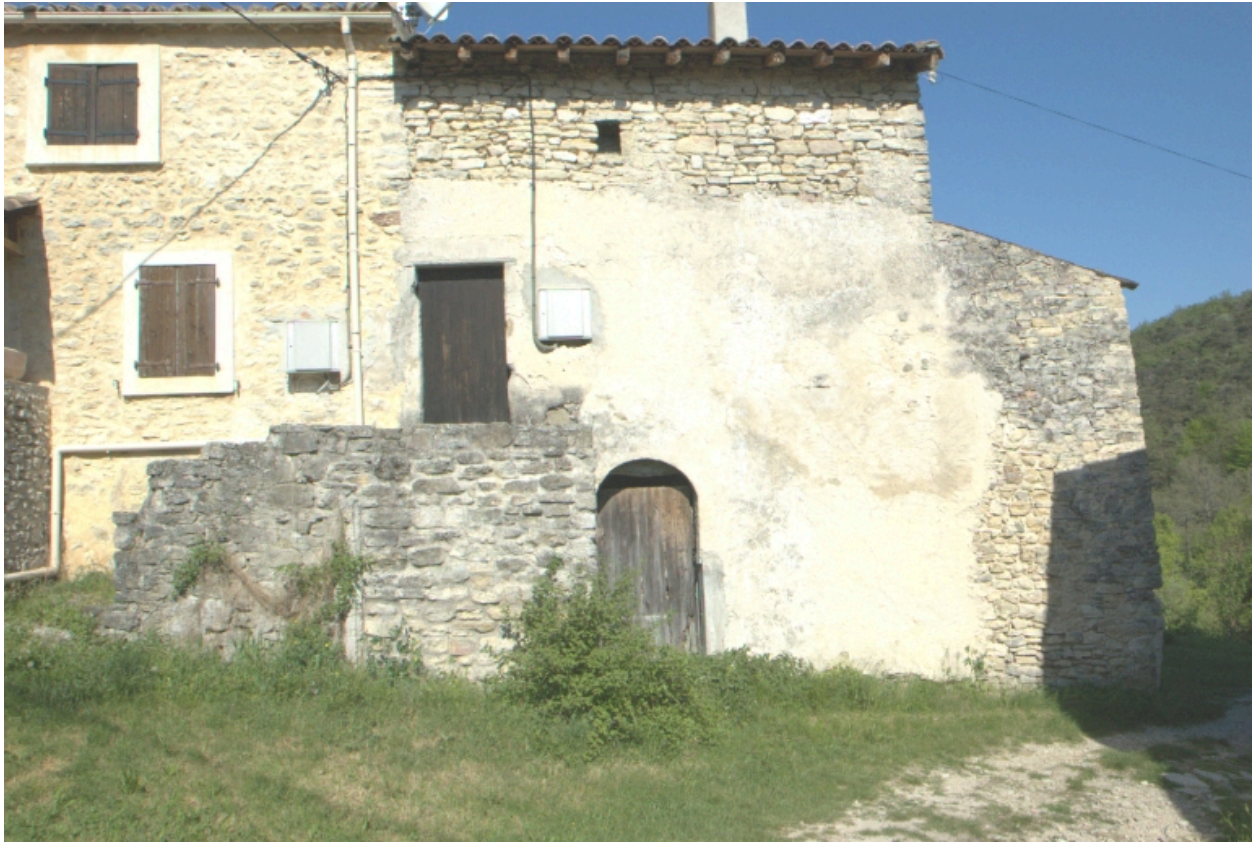
Ferme (B 147) : élévation latérale gauche.

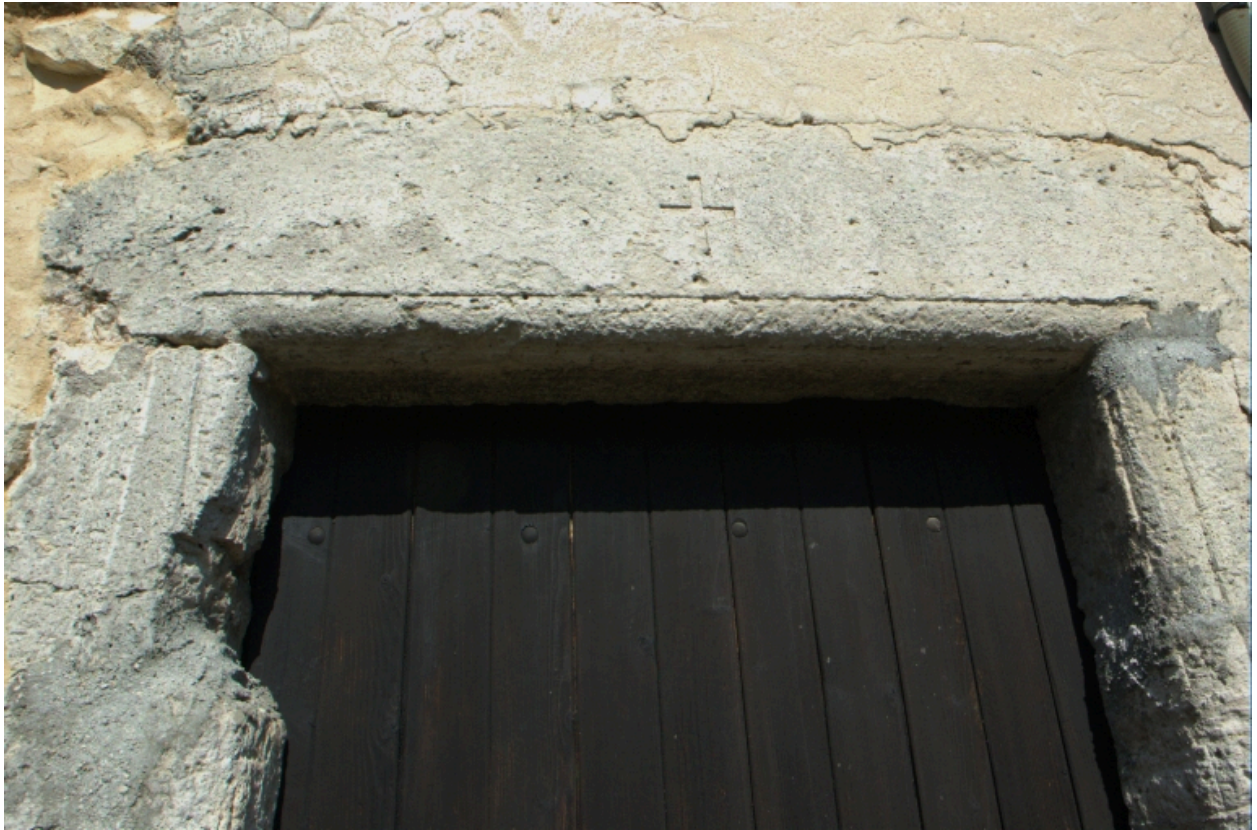
Détail de la porte d'entrée dans l'élévation latérale gauche : linteau gravé d'une croix.

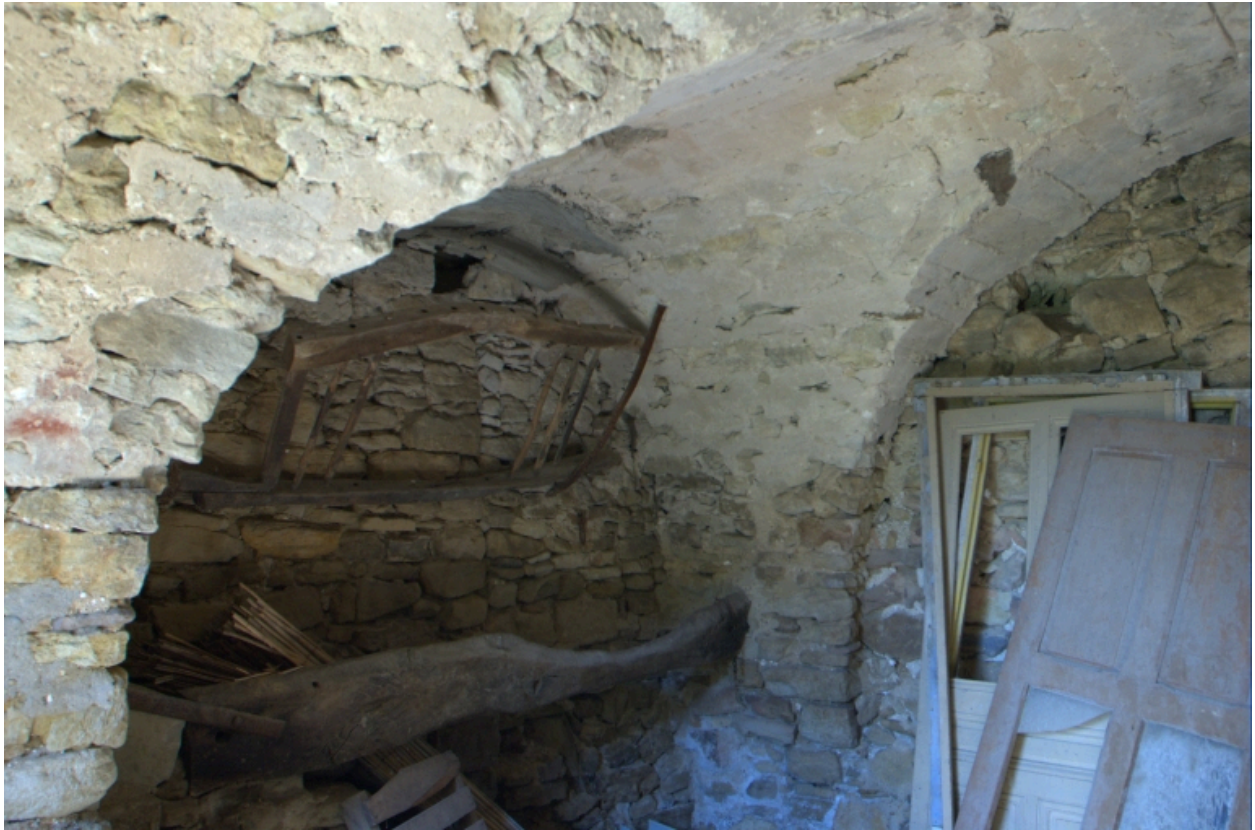
Vue partielle de l'écurie voûtée d'arêtes
