Inventaire général du patrimoine culturel

Rhône-Alpes, Drôme Montjoyer Citelles

Ferme

Numéro de dossier : IA26000290 Date de l'enquête initiale : 1999 Date(s) de rédaction : 2010

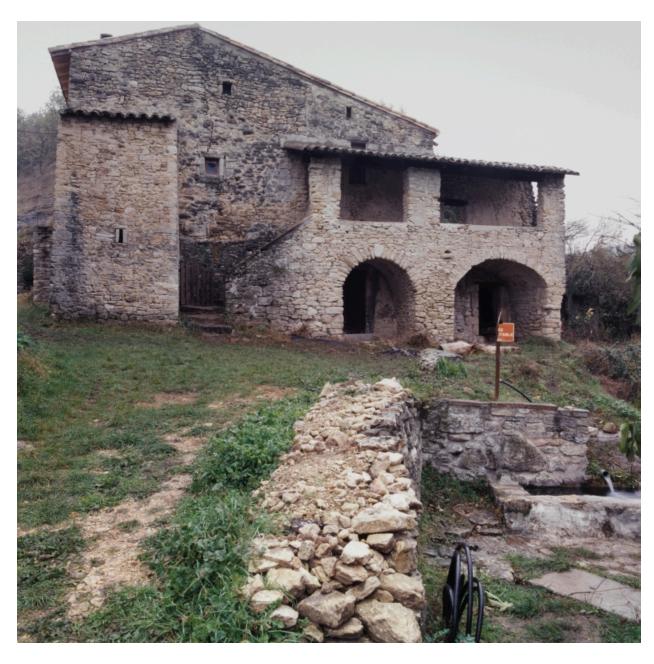
IVR82_19992600580XA

Vue d'ensemble de la ferme (B2 147).

La ferme est composée d'un corps principal de plan rectangulaire flanqué de deux avant-corps en appentis, au sudouest, contre la façade antérieure. Le bâtiment est en moellon de calcaire et grès, les chaînes en moellons équarris, les encadrements en pierre, quelques-uns (dépendances) à linteau de bois. Le corps principal, de trois niveaux, comprend des dépendances au rez-de-chaussée, deux logis à l'étage (probablement regroupés en un seul aujourd'hui) et un comble à surcroît. Il est couvert d'un toit à longs pans en tuiles creuses sans génoise, dont le versant sud plus long, se prolonge sur un corps accolé (reprise de construction visible en façade) ; deux appentis couvrent les deux avant-corps de deux niveaux, adossés à la façade antérieure, qui est un mur pignon. Le petit avant-corps de gauche n'est percé que d'un jour vertical au 1er niveau. Au centre du mur pignon se place le départ d'un escalier en équerre en pierre, qui débouche à l'étage sur la galerie couverte. Celle-ci déborde du mur pignon et se poursuit en retour sur l'élévation latérale droite ; construite en moellon, elle repose sur deux voûtes, l'une en plein cintre, l'autre en berceau surbaissé, et son toit est porté par trois piliers rectangulaires (restaurés). La partie en prolongement est fermée par un mur dans lequel est ménagée une porte à piédroits adoucis en pierre et linteau de bois. Ce 2e niveau n'est percé que d'un jour carré au centre, d'une petite fenêtre rectangulaire à droite, dont la partie supérieure de l'encadrement en pierre est taillée en cavet, mais en partie masquée par le toit (ancienne fenêtre à traverse ?), et de la porte ouvrant sur le retour de la galerie. L'entrée du logis se situe probablement dans cette élévation latérale droite, mais il n'a pas été possible d'y accéder, ni de la voir. Deux autres jours sont pratiqués au 3e niveau (comble à surcroît) dans le mur pignon. Au rez-de-chaussée, les arcades sous galerie ouvrent chacune sur une pièce

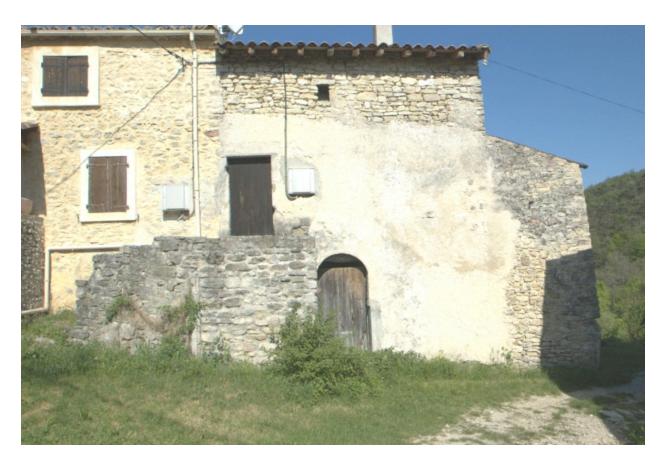
IVR82_20102600528NUCA

Ferme (B 147) : élévation latérale gauche.

voûtée en berceau ; ces deux anciennes dépendances (bergerie, petite étable ou resserre) ne communiquent pas entre elles. L'élévation latérale gauche, mur gouttereau exposé au nord-ouest, compte aussi trois niveaux ; sur le côté gauche, s'appuie parallèlement au mur un escalier droit en pierre à départ tournant. Cette élévation, relativement étroite et partiellement enduite, ne présente qu'une seule baie par niveau, dont un jour au 3e. Au 1er, une porte en plein cintre bien appareillé ouvre sur une écurie, qui conserve sa mangeoire et son râtelier contre un des murs. Cette pièce du rez-de-chaussée, légèrement enterrée, est voûtée d'arêtes ; elle communique avec le petit avant-corps (autre étable, porcherie ou resserre), qui est divisé en deux par un plancher, mais pas avec les pièces de la partie sud. Au 2e niveau, une porte rectangulaire latérale donne sur le palier de l'escalier. En considérant l'encadrement en pierre grise de cette porte, ce fut probablement l'entrée principale du logis (ou l'un des deux à l'origine) situé à l'étage : une moulure en tore sous le linteau et le long des piédroits met en valeur le chambranle, et une petite croix latine est gravée au centre du linteau. Le logis n'a pu être visité.

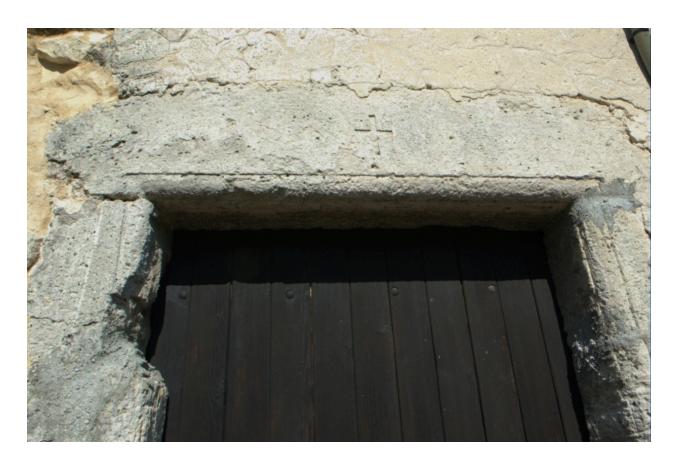
IVR82_20102600529NUCA

Détail de la porte d'entrée dans l'élévation latérale gauche : linteau gravé d'une croix.

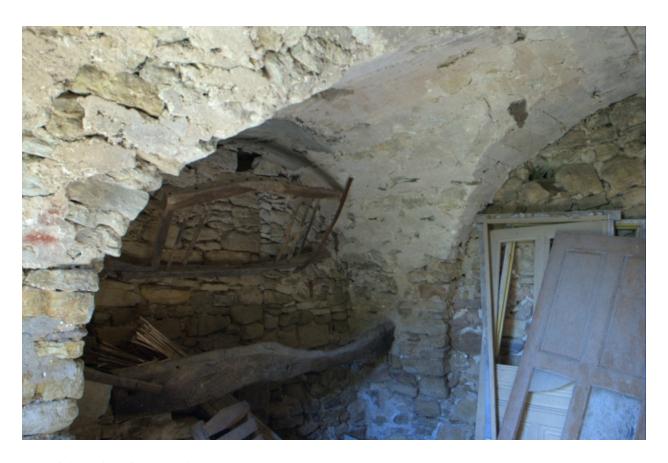
IVR82_20102600530NUCA

Vue partielle de l'écurie voûtée d'arêtes

Couvrements : voûte en berceau plein-cintre ; voûte en berceau segmentaire ; voûte d'arêtes
