Rhône-Alpes, Haute-Savoie
Faverges
Gras-d'en-Bas (les)
route des Gras-d'en-Bas

Ferme (n°2)

Numéro de dossier : IA74002063

Cadre de l'étude : inventaire topographique Inventaire du Parc naturel régional du Massif des Bauges

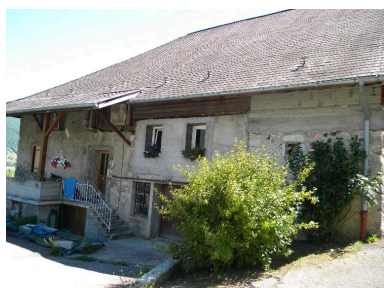
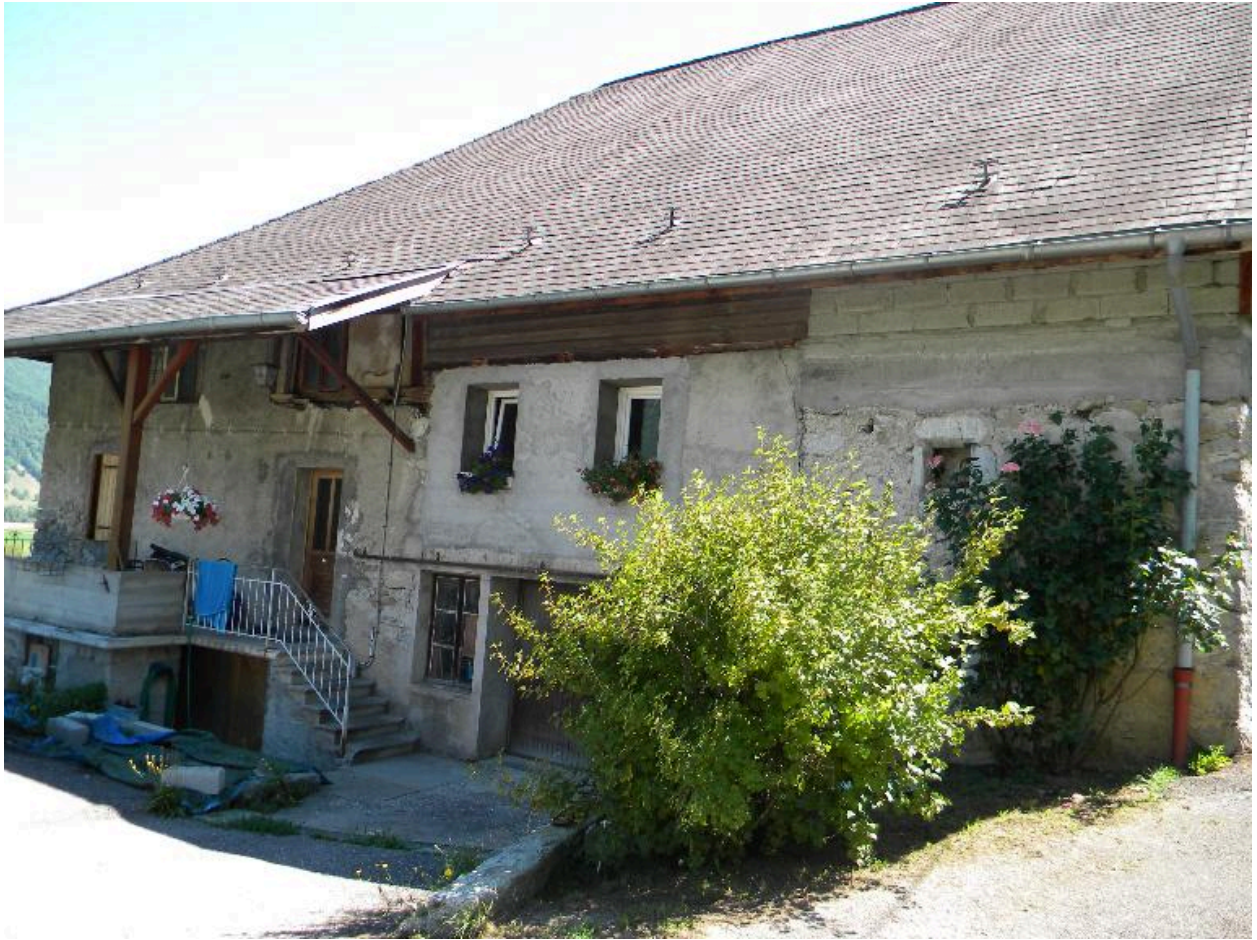
Vue d'ensemble
Phot. Jérôme Daviet
IVR82_20137401881NUCA

Vue d'ensemble

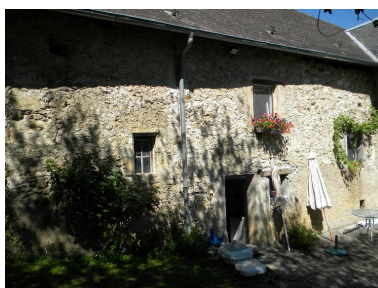
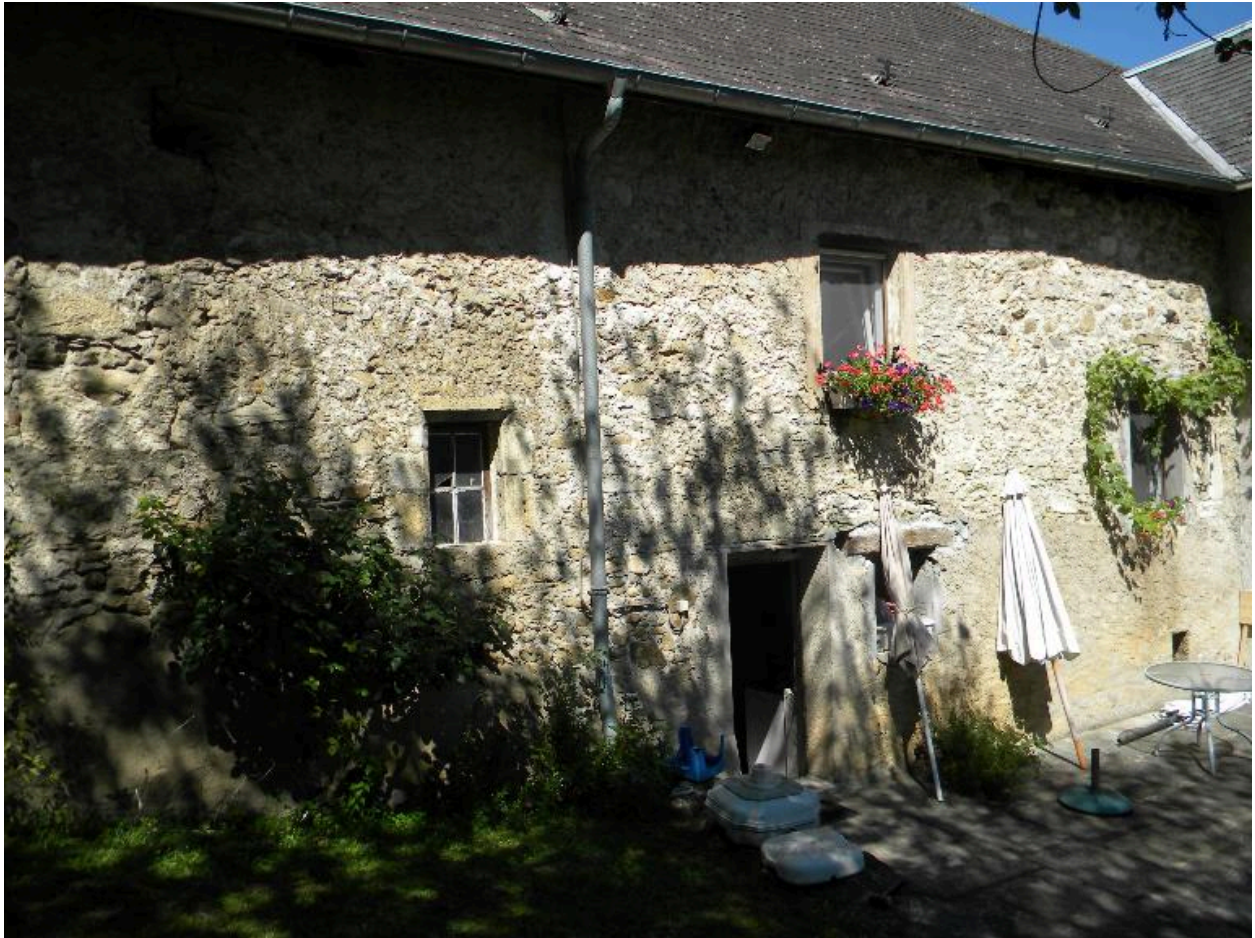
Vue de la façade arrière.
Phot. Jérôme Daviet
IVR82_20137401882NUCA

Vue de la façade arrière.

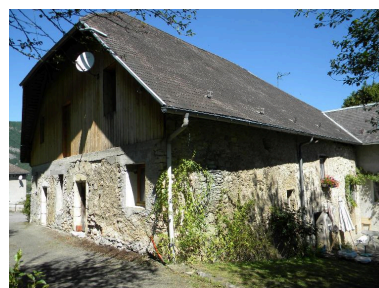
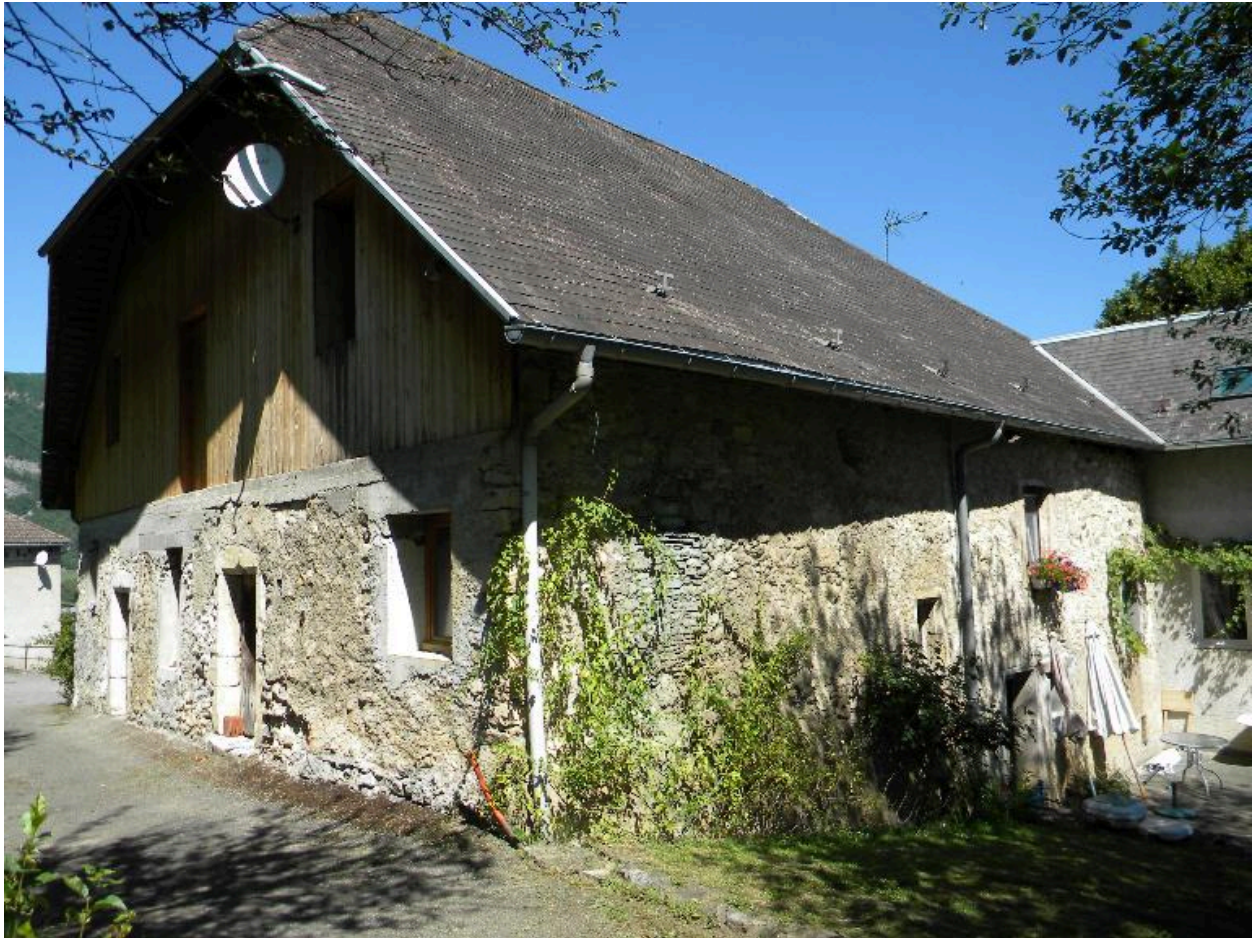
Vue de trois quarts.
Phot. Jérôme Daviet
IVR82_20137401883NUCA

Vue de trois quarts.

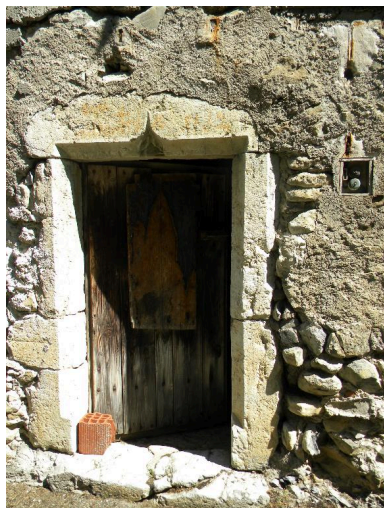
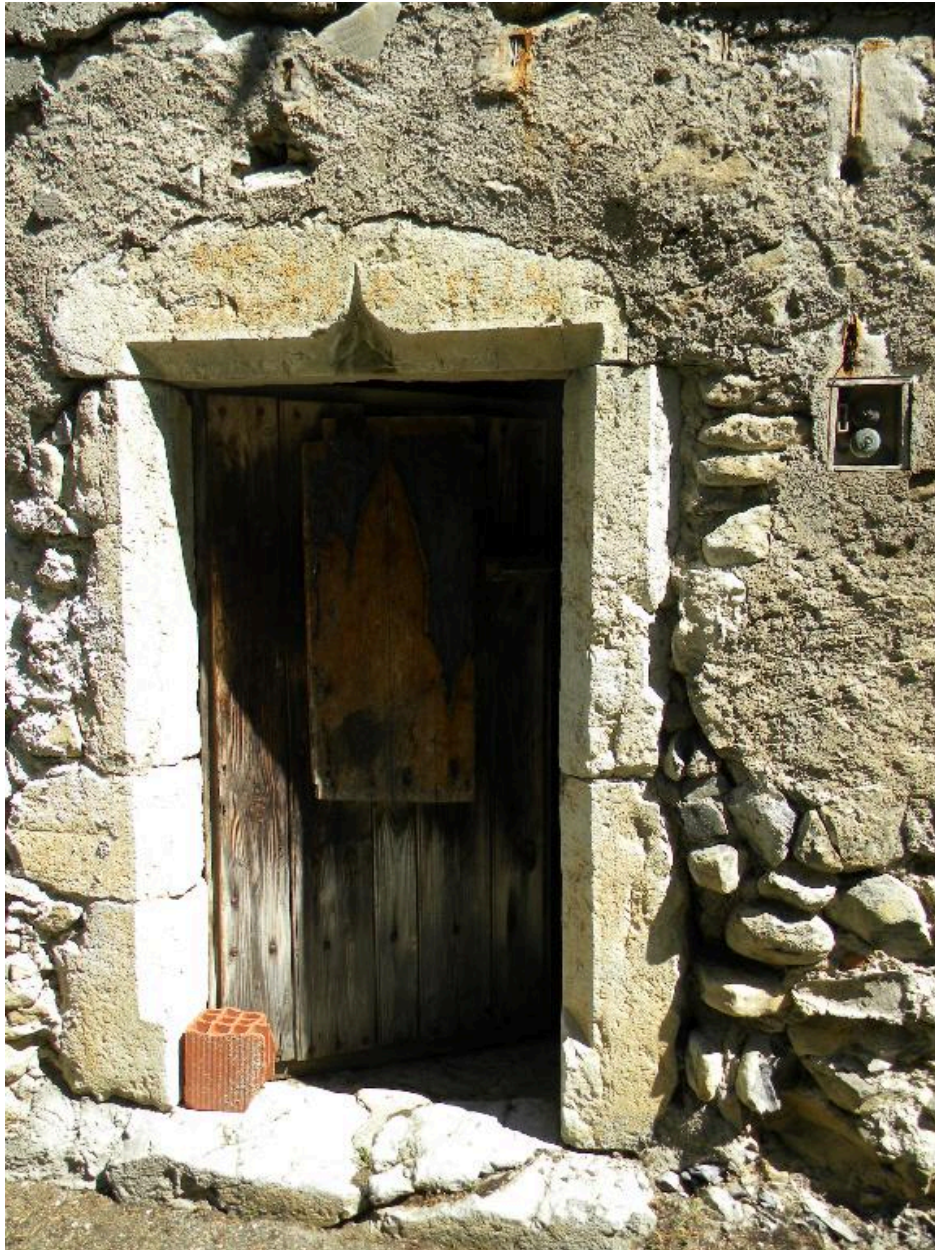
Cette ancienne ferme à juxtaposition très modifiée présente encore quelques encadrements à accolade et une pièce voûtée d'arêtes. Un encadrement de porte et de fenêtre en pierre de taille située à l'intérieur de la maison témoigne des nombreux remaniements. La maison en moellons de calcaire est coiffée d'un toit à long pans couvert en ardoise.

Porte à accolade sur le pignon sud.
Phot. Jérôme Daviet
IVR82_20137401884NUCA

Porte à accolade sur le pignon sud.

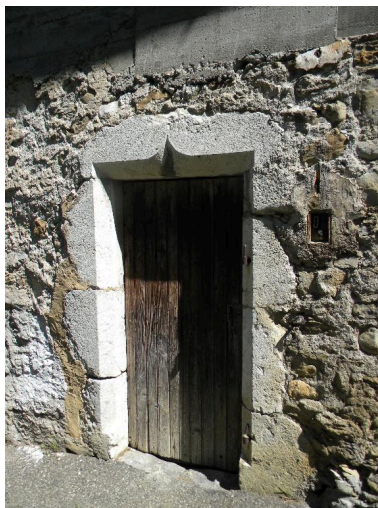
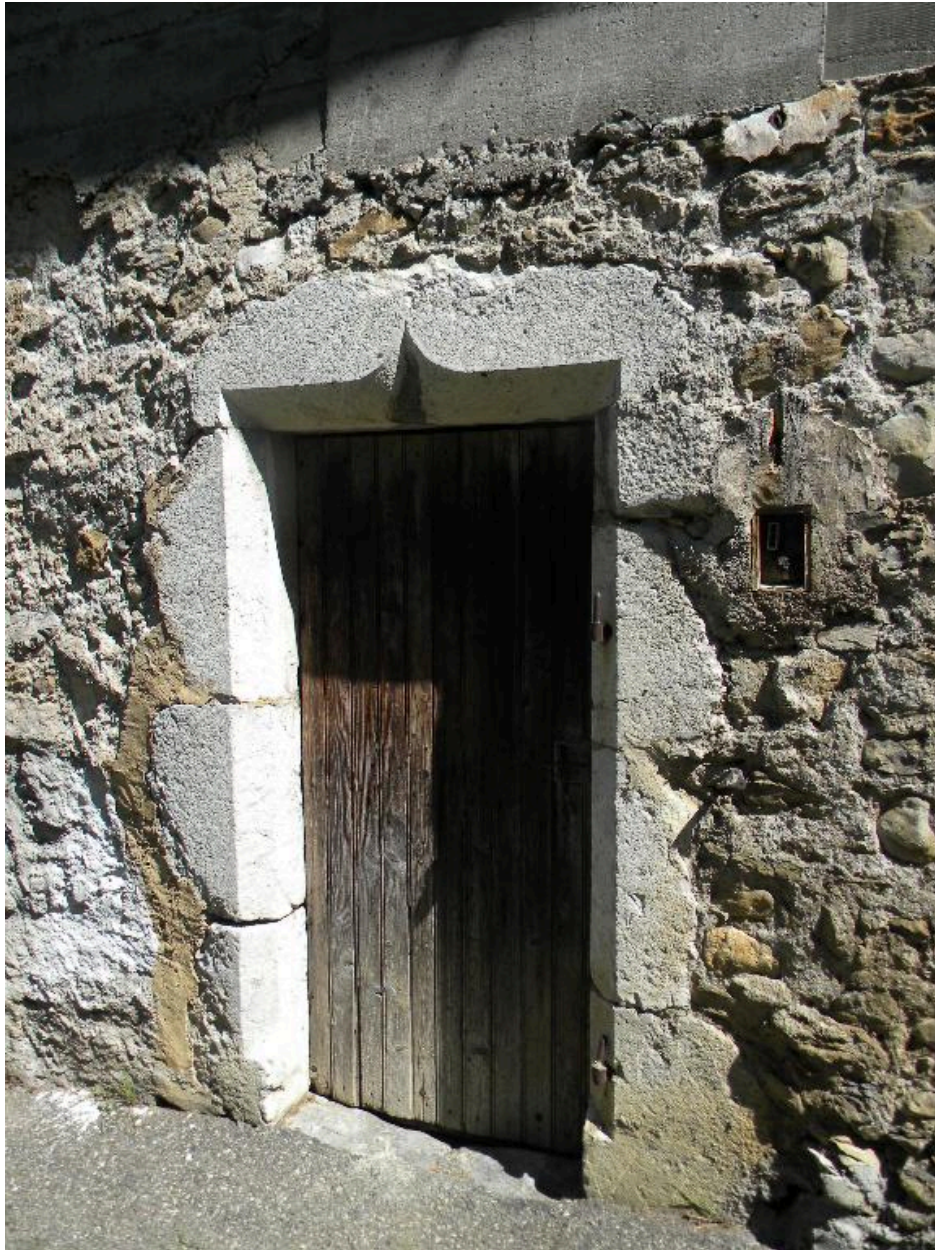
Seconde porte à accolade
sur le pignon sud.
Phot. Jérôme Daviet
IVR82_20137401888NUCA

Seconde porte à accolade sur le pignon sud.

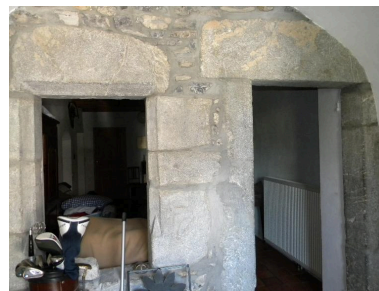
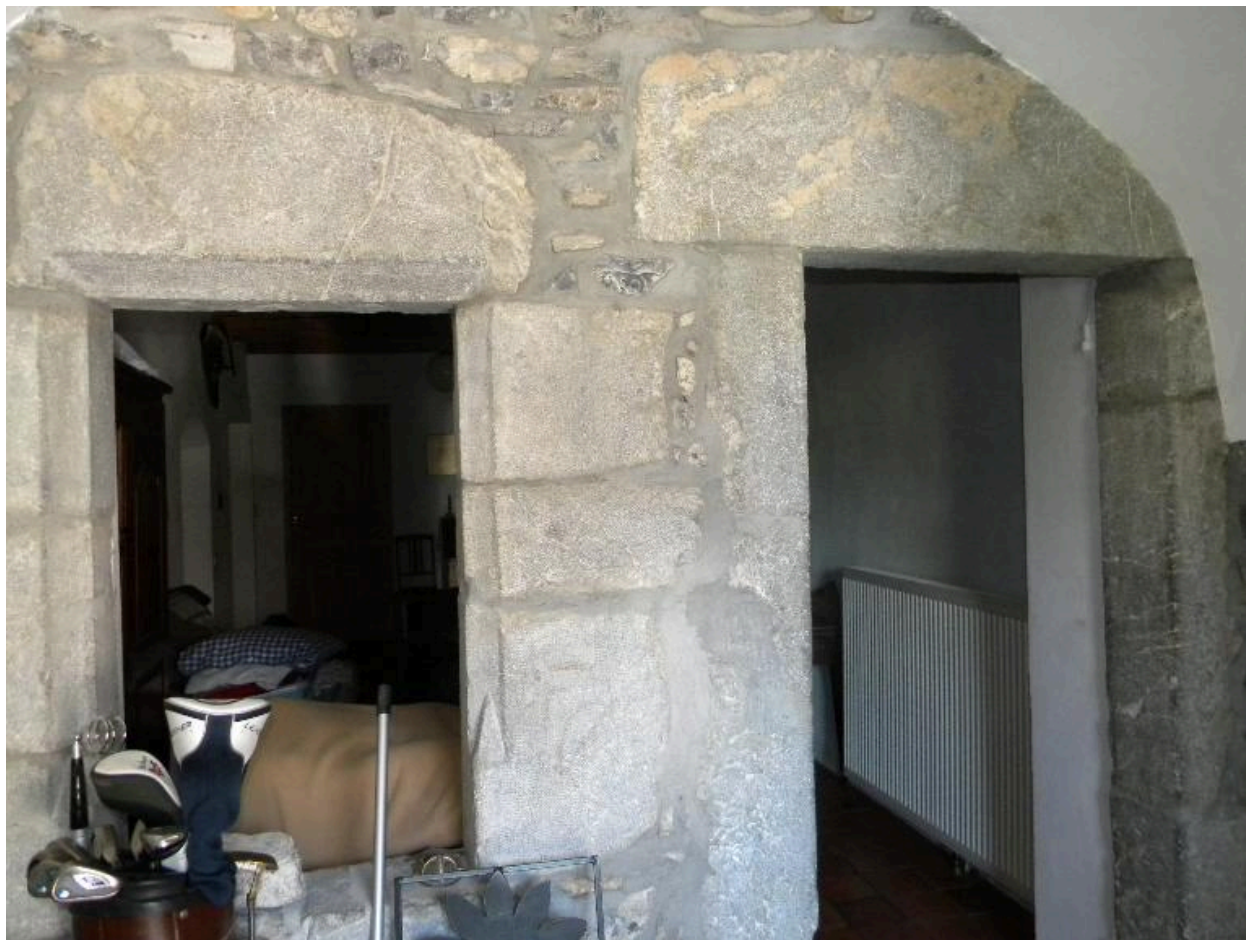
Anciens encadrements de
porte et fenêtre de logis en
partie intérieur du bâtiment.
Phot. Jérôme Daviet
IVR82_20137401885NUCA

Anciens encadrements de porte et fenêtre de logis en partie intérieur du bâtiment.

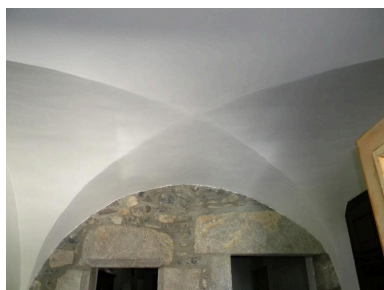
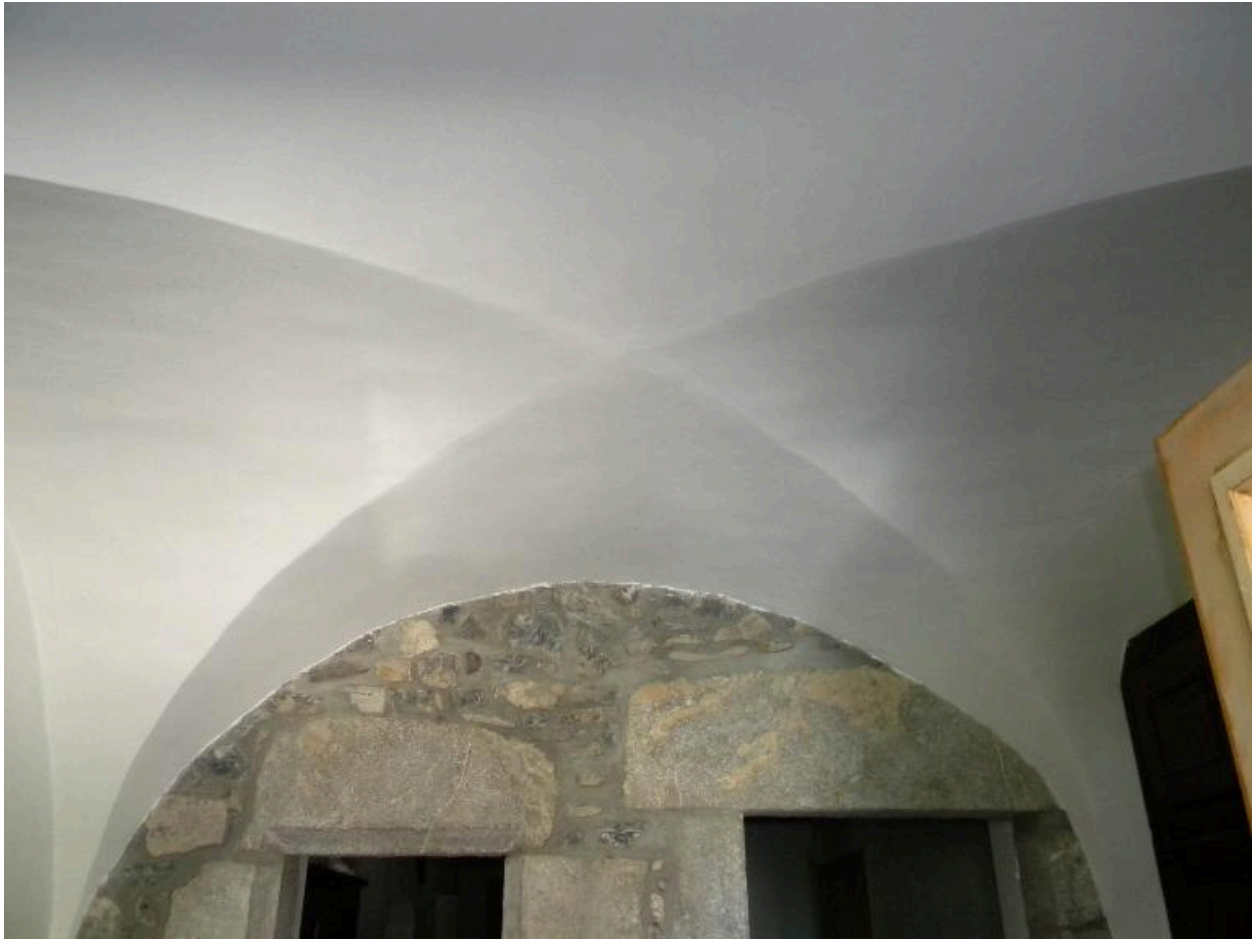
Pièce voûtée d'arrête à
l'entrée de la maison.
Phot. Jérôme Daviet
IVR82_20137401886NUCA

Pièce voûtée d'arrête à l'entrée de la maison.

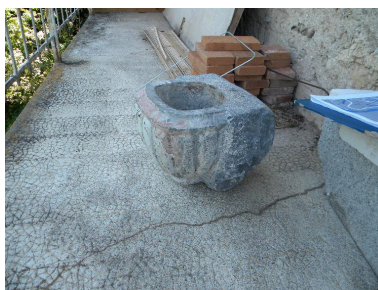
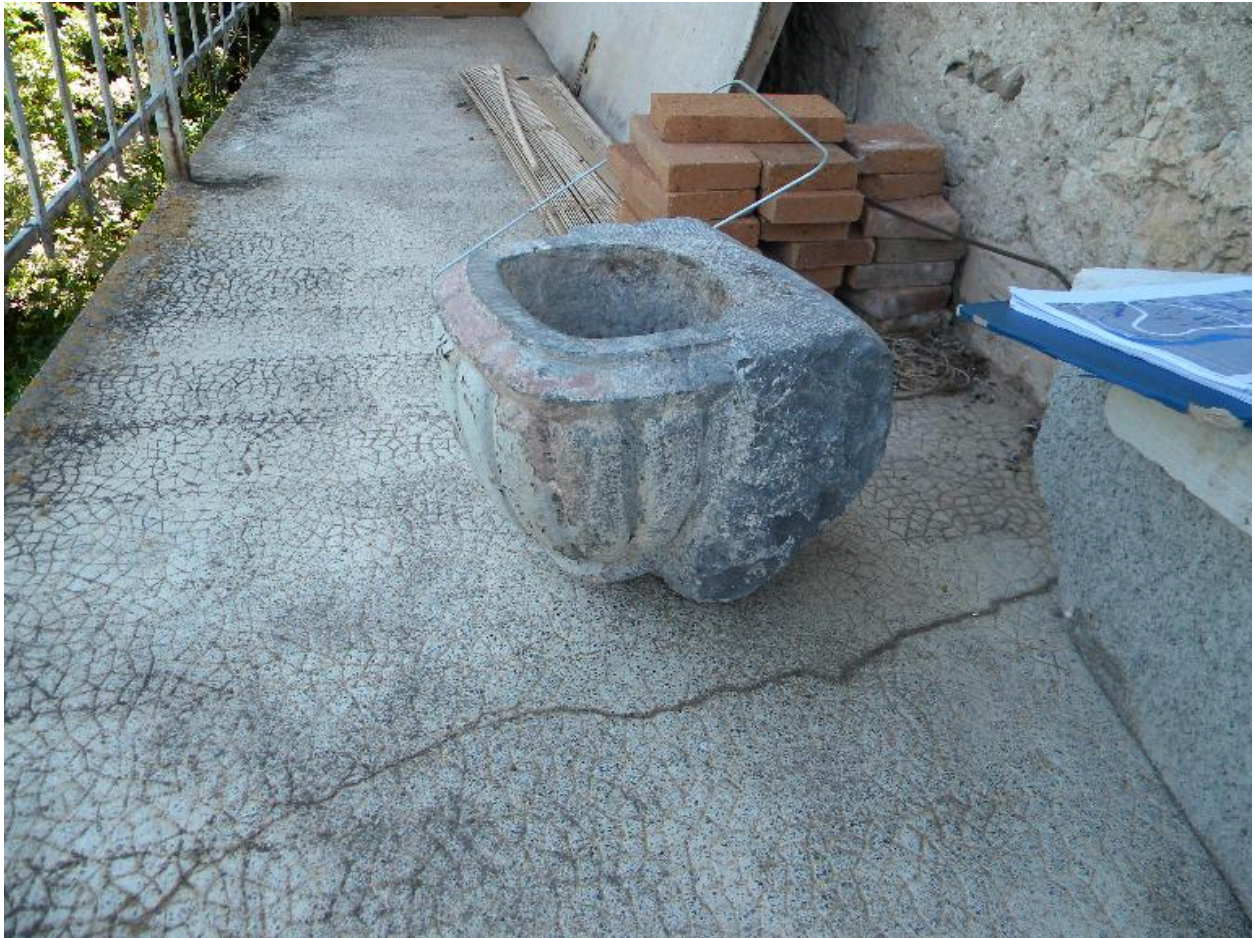
Vue d'un bénitier trouvé
sur le terrain de la maison.
Phot. Jérôme Daviet
IVR82_20137401887NUCA

Vue d'un bénitier trouvé sur le terrain de la maison.
