Rhône-Alpes, Rhône  
Lyon 4e  
Croix-Rousse

## Immeuble-atelier, actuellement immeuble à logements

Numéro de dossier : IA69001423  
Date de l'enquête initiale : 2014  
Date(s) de rédaction : 2014  
Cadre de l'étude : enquête thématique régionale Patrimoine industriel  
Degré d'étude : monographié

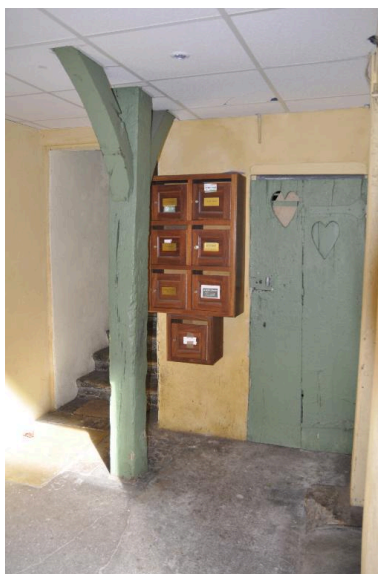
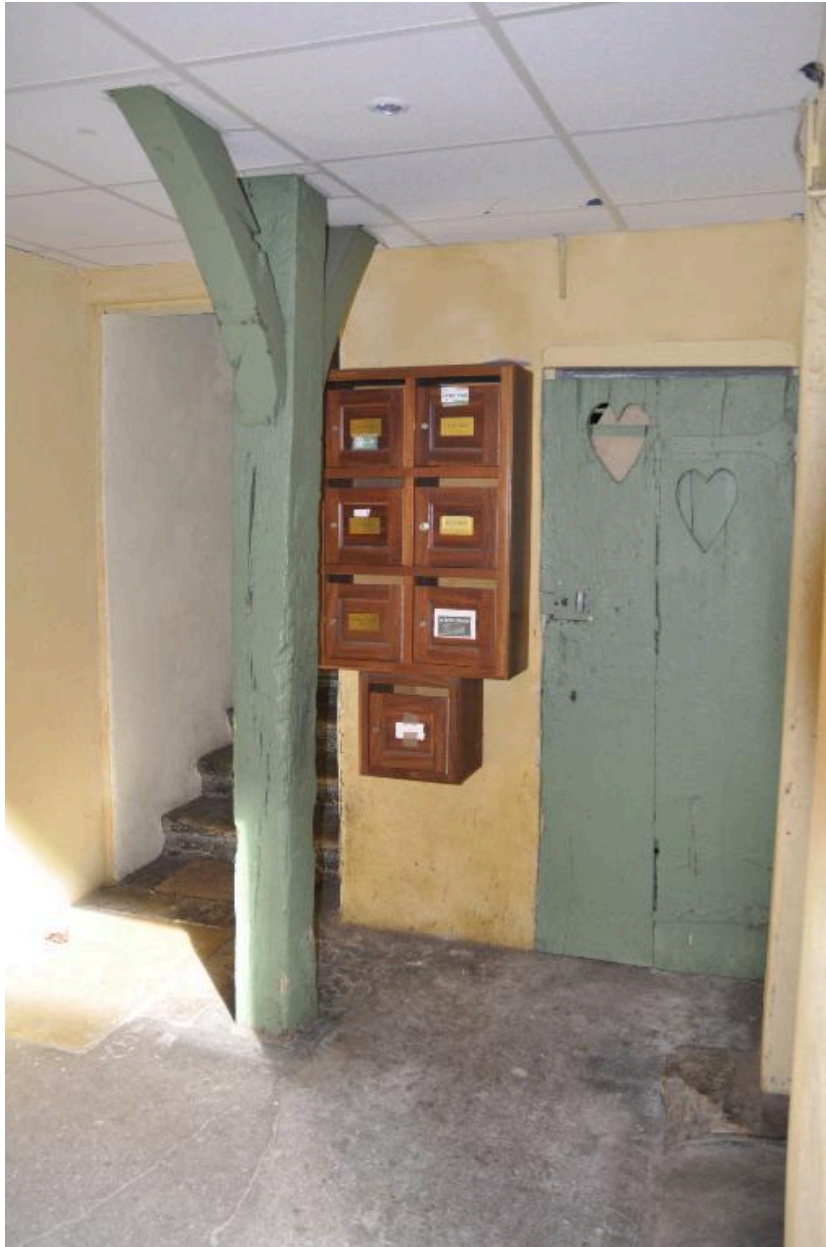
Vue du départ de l'escalier  
de l'immeuble sur rue  
Phot. Nadine Halitim-Dubois  
IVR82\_20146900344NUCA

Vue du départ de l'escalier de l'immeuble sur rue

La porte d'entrée se situe à gauche de l'axe médian de la façade. Il s'agit d'une porte piétonne à un battant, en bois et en verre. L'allée présente un plafond plat, un sol en pierre recouvert partiellement par du ciment et des murs enduits. L'escalier est hors-œuvre et dessert deux corps de bâtiment. Il est tournant à gauche, à deux volées. Le mur noyau est plein. La main courante est en bois. Le premier niveau de l'escalier est en pierre à gryphées de Saint-Fortunat et les niveaux supérieurs de l'escalier sont carrelés, ainsi que les paliers. Le palier du premier étage dessert trois appartements, dont deux pour le corps de bâtiment sur rue et un pour de bâtiment sur cour. Le dernier palier dessert une petite volée d'escalier donnant accès à une terrasse aménagée appartenant à l'appartement aménagé au niveau de l'étage de comble dont les baies présentent des volets en bois. La porte palière desservant le second corps de bâtiment est surélevée de trois marches, indiquant une construction et un aménagement postérieurs. L'éclairage de la cage d'escalier s'effectue par une grande baie ouverte au niveau des paliers et donnant sur cour.

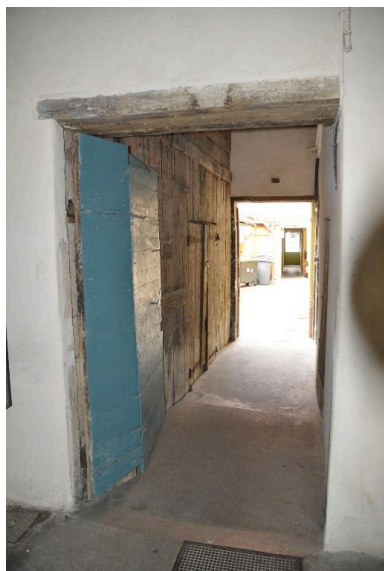
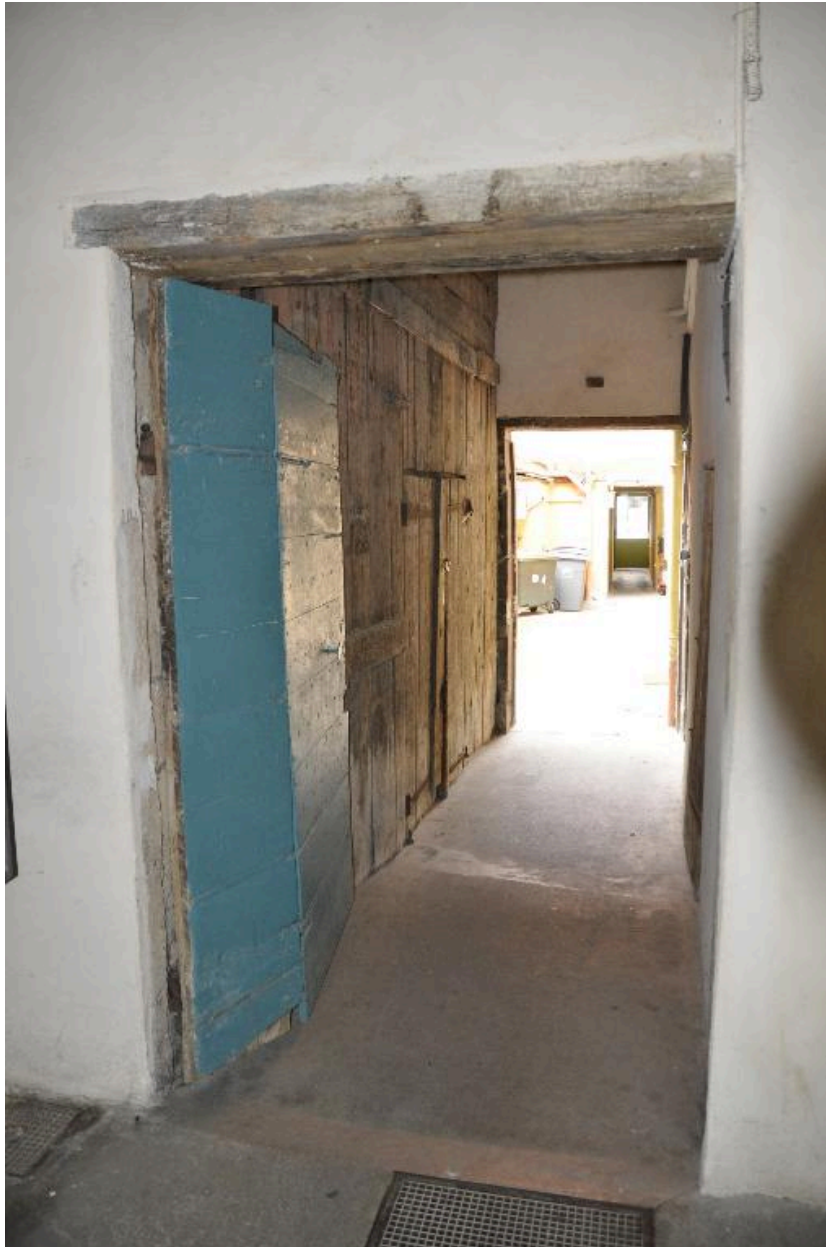
Vue de l'allée de l'immeuble sur cour  
Phot. Nadine Halitim-Dubois  
IVR82\_20146900349NUCA

Vue de l'allée de l'immeuble sur cour

Un passage donne accès à la cage d'escalier. Cette seconde allée présente un plafond à solives apparentes, un sol en ciment, avec un mur nord enduit et un mur sud recouvert par des lames de bois. L'escalier est dans-œuvre et est perpendiculaire à la rue. Il est à jour centrale et à une volée droite avec un long palier galerie en retour qui dessert trois appartements. L'éclairage de la cage d'escalier s'effectue par des baies rectangulaires donnant sur la cour des n° 21 et 23 rue du Mail. L'escalier est en pierre à gryphées de Saint-Fortunat et le dernier niveau est en bois. Les paliers sont en bois et sont recouverts par du ciment.

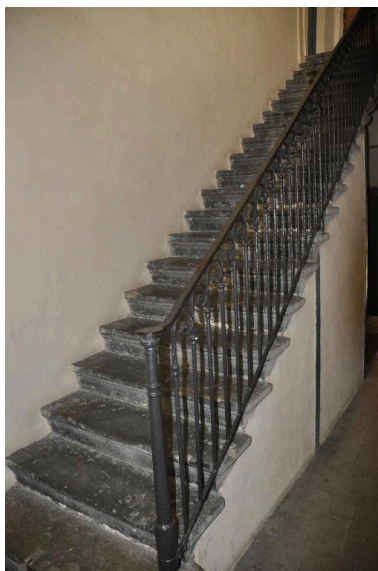
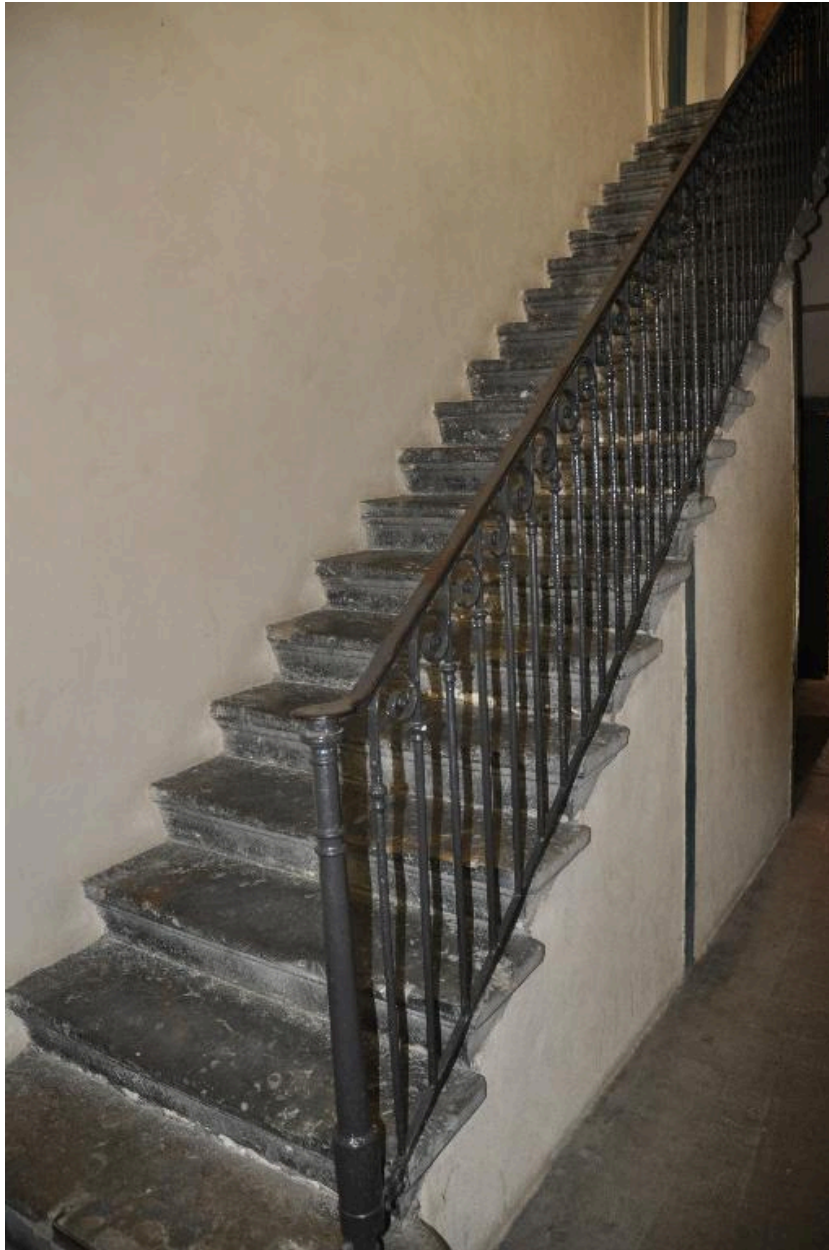
Vue du départ de de l'escalier  
de l'immeuble sur cour  
Phot. Nadine Halitim-Dubois  
IVR82\_20146900350NUCA

Vue du départ de de l'escalier de l'immeuble sur cour

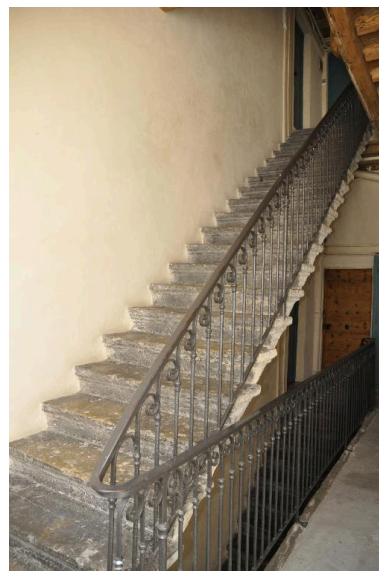
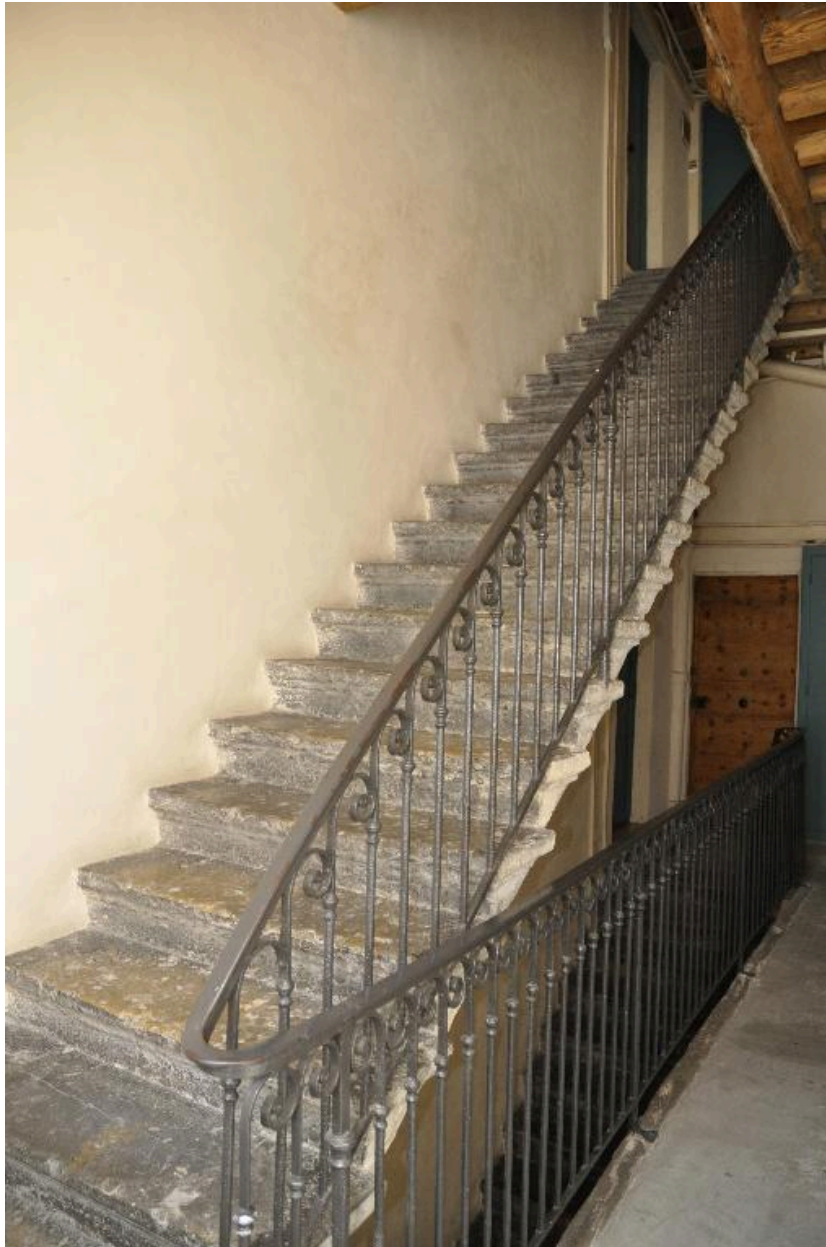
Vue de l'escalier de  
l'immeuble sur cour  
Phot. Nadine Halitim-Dubois  
IVR82\_20146900351NUCA

Vue de l'escalier de l'immeuble sur cour

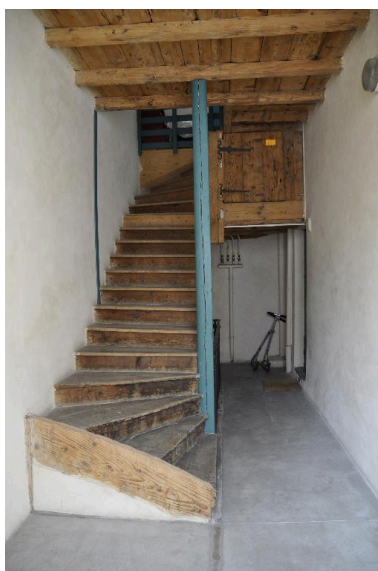
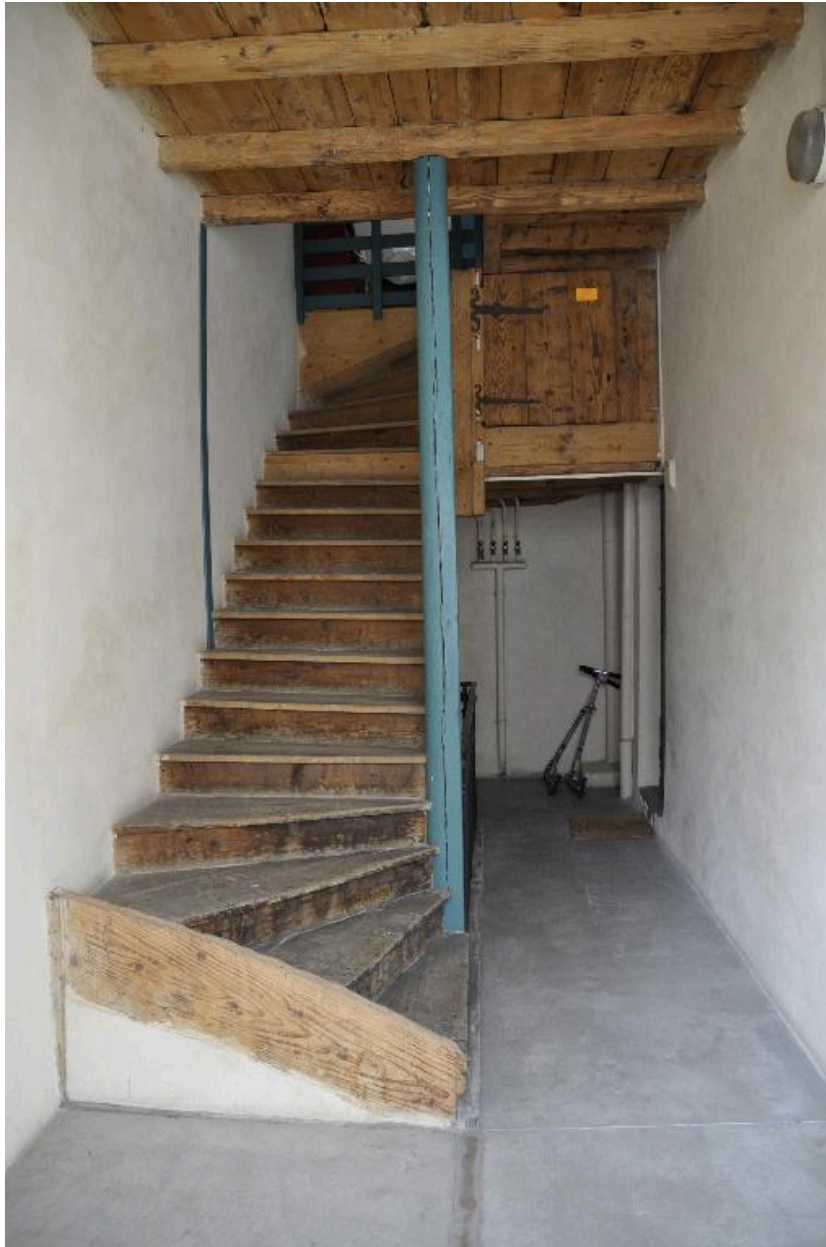
Vue du dernier niveau de  
l'escalier de l'immeuble sur cour  
Phot. Nadine Halitim-Dubois  
IVR82\_20146900353NUCA

Vue du dernier niveau de l'escalier de l'immeuble sur cour

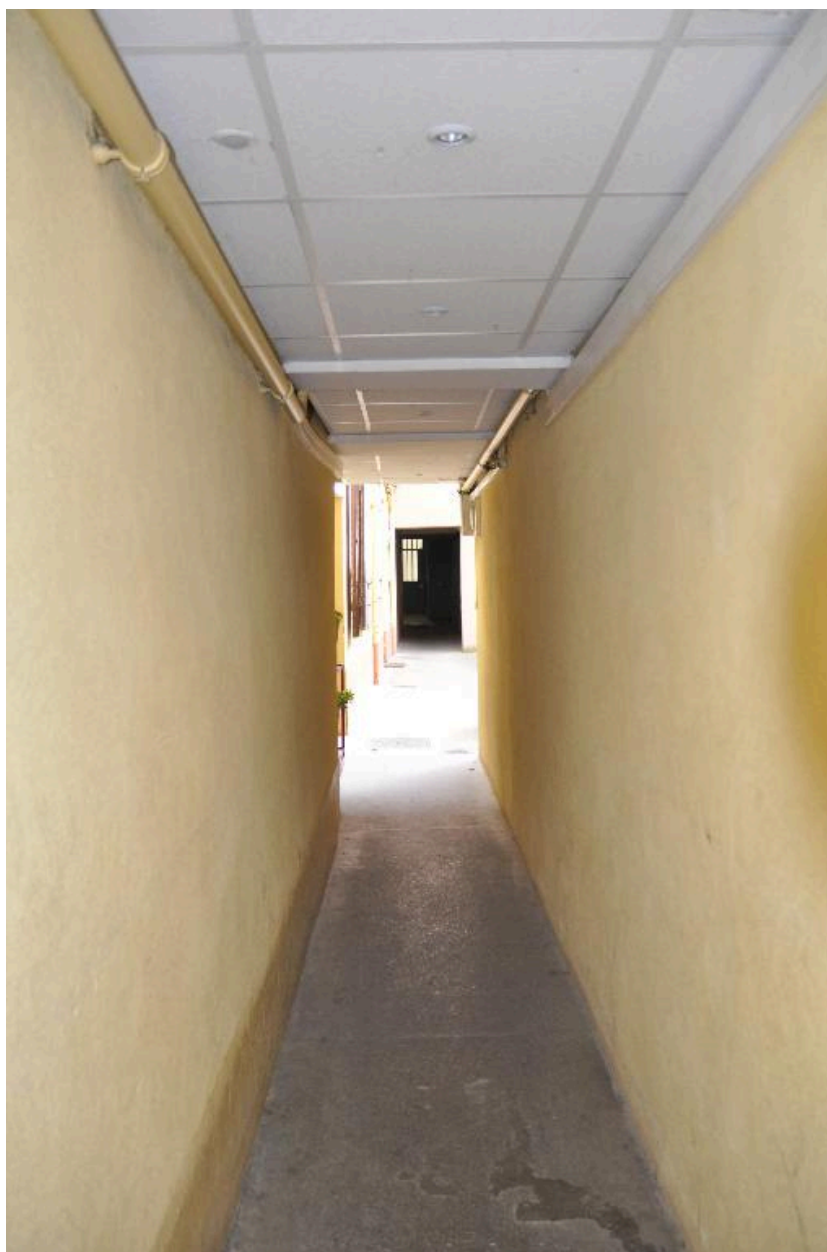
Vue de l'allée  
Phot. Nadine Halitim-Dubois  
IVR82\_20146900343NUCA

Vue de l'allée

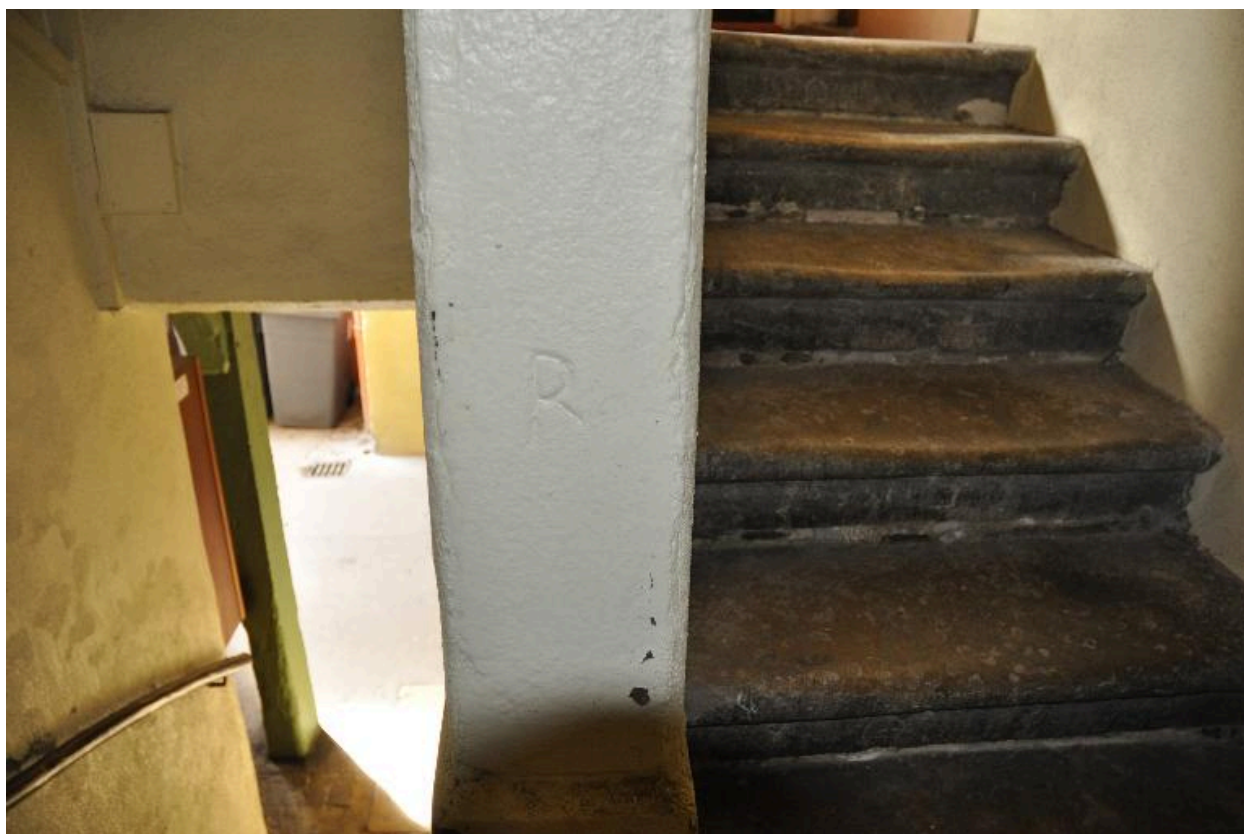
Vue de l'escalier de  
l'immeuble sur rue  
Phot. Nadine Halitim-Dubois  
IVR82\_20146900347NUCA

Vue de l'escalier de l'immeuble sur rue
