Rhône-Alpes, Rhône
Lyon 4e
Croix-Rousse

Immeuble-atelier, actuellement immeuble à logements

Numéro de dossier : IA69001423
Date de l'enquête initiale : 2014
Date(s) de rédaction : 2014
Cadre de l'étude : enquête thématique régionale Patrimoine industriel
Degré d'étude : monographié

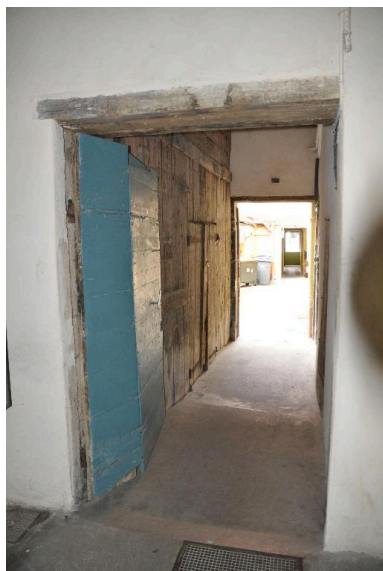
Vue de l'allée de l'immeuble sur cour
Phot. Nadine Halitim-Dubois
IVR82_20146900349NUCA

Vue de l'allée de l'immeuble sur cour

Un passage donne accès à la cage d'escalier. Cette seconde allée présente un plafond à solives apparentes, un sol en ciment, avec un mur nord enduit et un mur sud recouvert par des lames de bois. L'escalier est dans-œuvre et est perpendiculaire à la rue. Il est à jour centrale et à une volée droite avec un long palier galerie en retour qui dessert trois appartements. L'éclairage de la cage d'escalier s'effectue par des baies rectangulaires donnant sur la cour des n° 21 et 23 rue du Mail. L'escalier est en pierre à gryphées de Saint-Fortunat et le dernier niveau est en bois. Les paliers sont en bois et sont recouverts par du ciment.

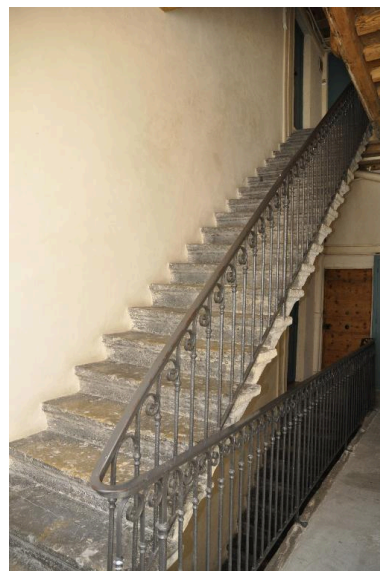
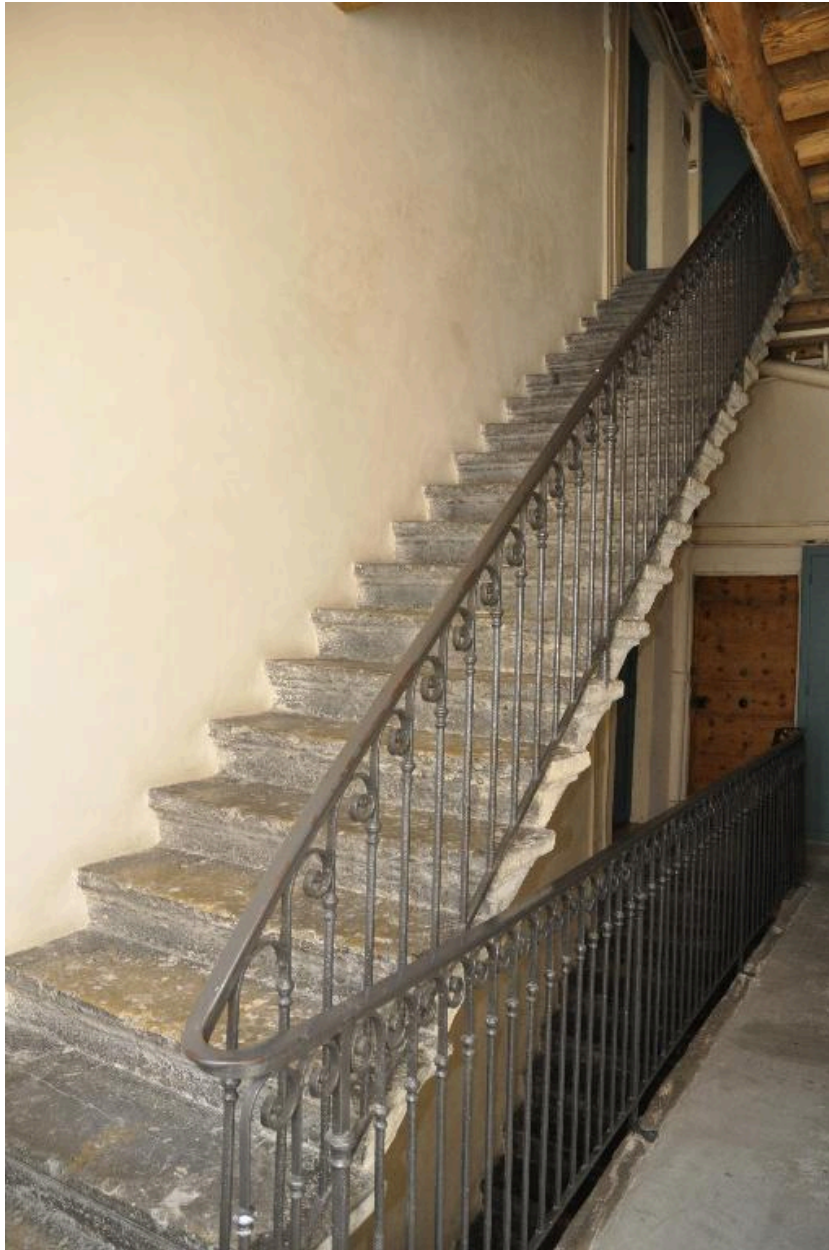
Vue de l'escalier de
l'immeuble sur cour
Phot. Nadine Halitim-Dubois
IVR82_20146900351NUCA

Vue de l'escalier de l'immeuble sur cour

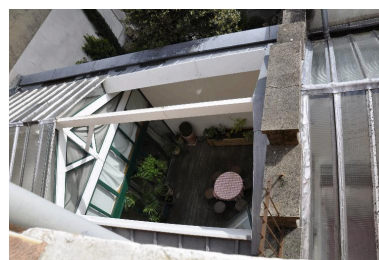
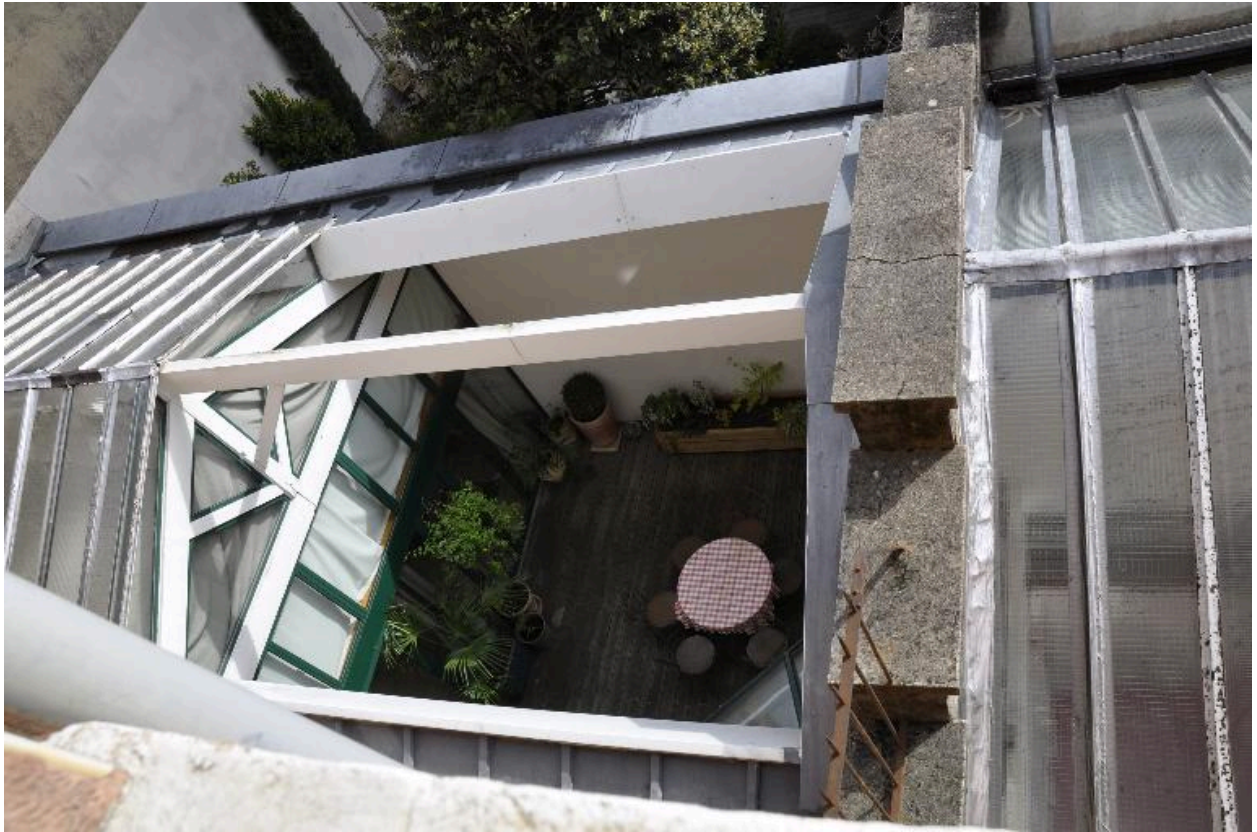
Vue d'une habitation sur
cour aménagée dans un
ancien atelier de tissage
Phot. Nadine Halitim-Dubois
IVR82_20146900355NUCA

Vue d'une habitation sur cour aménagée dans un ancien atelier de tissage

L'allée de ce corps de bâtiment donne accès à une porte fermée desservant un logement aménagé dans un ancien atelier de tissage. Cet atelier masque tout le rez-de-chaussée de l'immeuble sur cour. Une ouverture a été créée au niveau du toit de cet ancien atelier afin d'y aménager une terrasse privée.

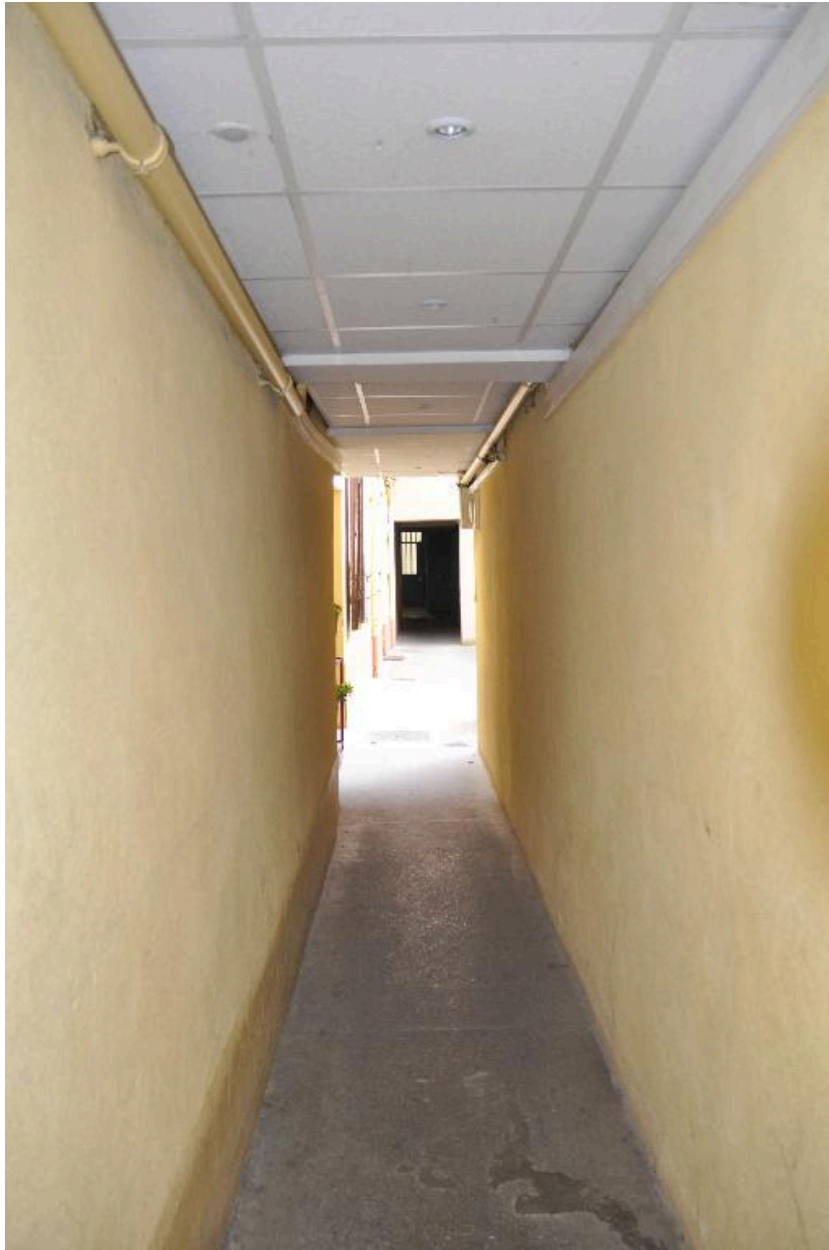
Vue de l'allée
Phot. Nadine Halitim-Dubois
IVR82_20146900343NUCA

Vue de l'allée

La porte d'entrée se situe à gauche de l'axe médian de la façade. Il s'agit d'une porte piétonne à un battant, en bois et en verre. L'allée présente un plafond plat, un sol en pierre recouvert partiellement par du ciment et des murs enduits. L'escalier est hors-œuvre et dessert deux corps de bâtiment. Il est tournant à gauche, à deux volées. Le mur noyau est plein. La main courante est en bois. Le premier niveau de l'escalier est en pierre à gryphées de Saint-Fortunat et les niveaux supérieurs de l'escalier sont carrelés, ainsi que les paliers. Le palier du premier étage dessert trois appartements, dont deux pour le corps de bâtiment sur rue et un pour de bâtiment sur cour. Le dernier palier dessert une petite volée d'escalier donnant accès à une terrasse aménagée appartenant à l'appartement aménagé au niveau de l'étage de comble dont les baies présentent des volets en bois. La porte palière desservant le second corps de bâtiment est surélevée de trois marches, indiquant une construction et un aménagement postérieurs. L'éclairage de la cage d'escalier s'effectue par une grande baie ouverte au niveau des paliers et donnant sur cour.

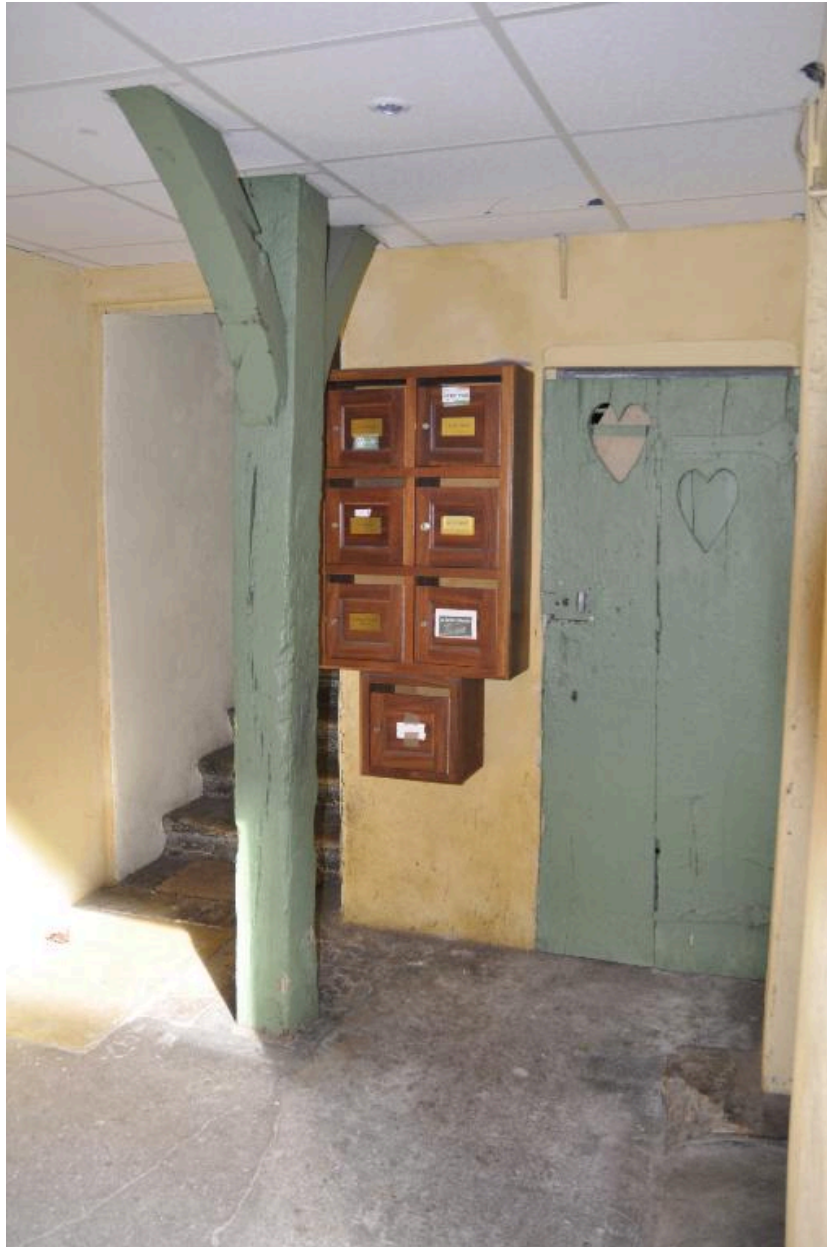
Vue du départ de l'escalier
de l'immeuble sur rue
Phot. Nadine Halitim-Dubois
IVR82_20146900344NUCA

Vue du départ de l'escalier de l'immeuble sur rue

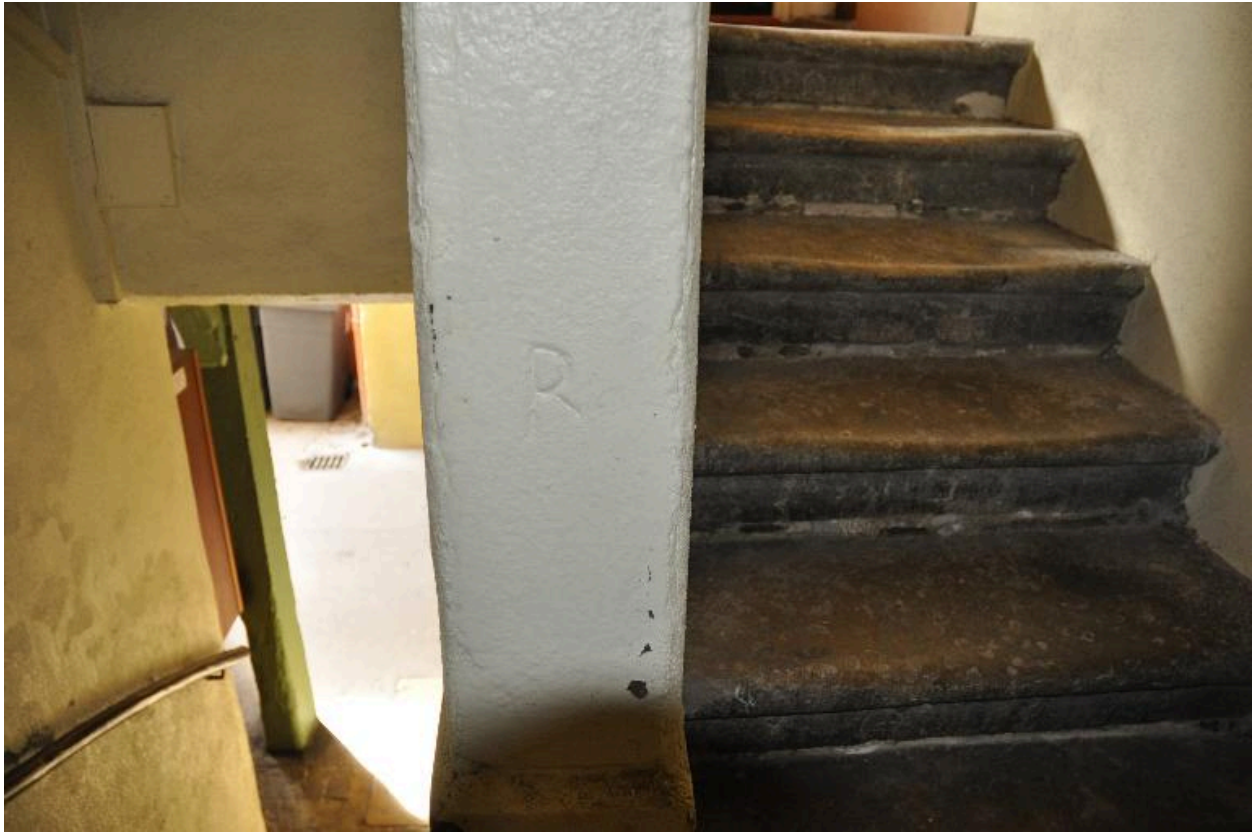
Vue de l'escalier de
l'immeuble sur rue
Phot. Nadine Halitim-Dubois
IVR82_20146900347NUCA

Vue de l'escalier de l'immeuble sur rue

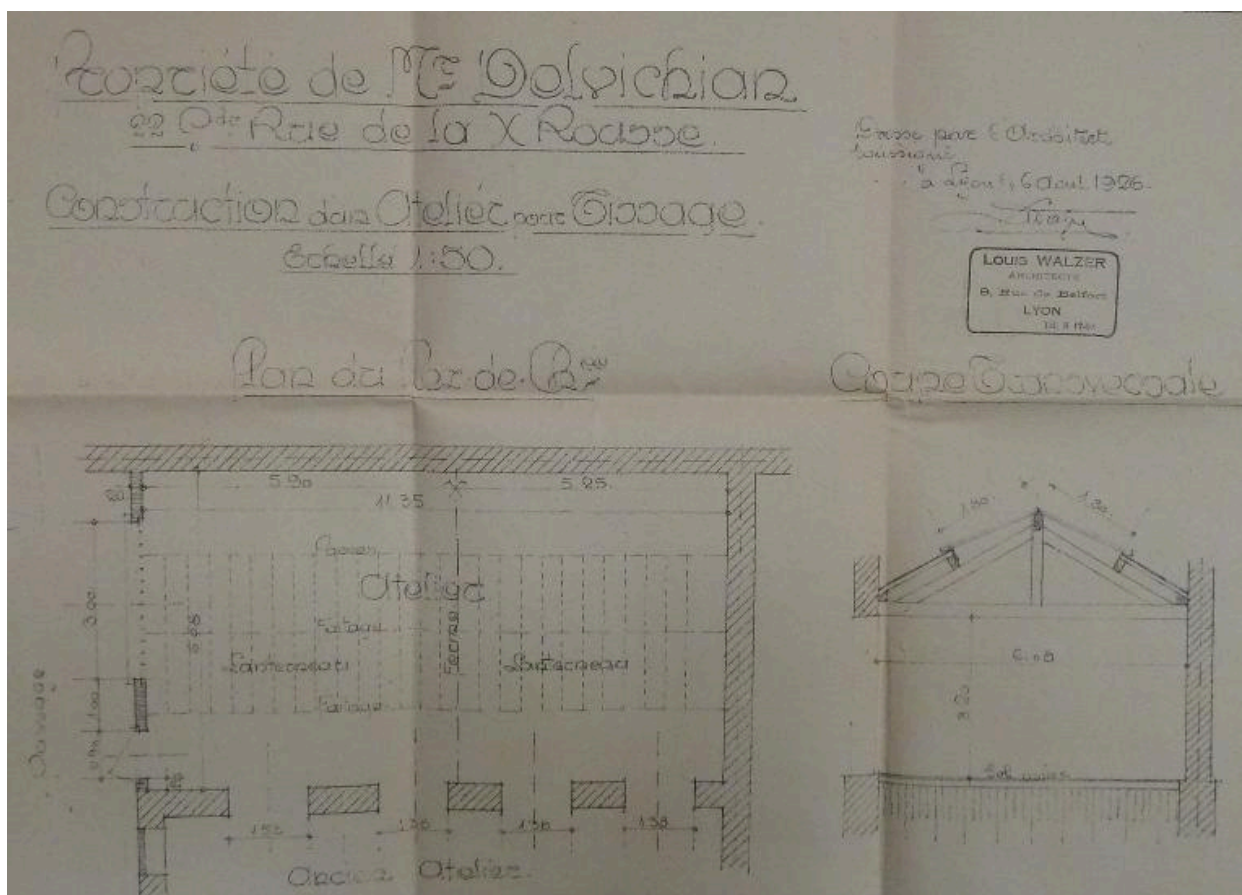
Plan et coupe de l'atelier de tissage
sur cour réaménagé en logement
(Arch. Mun. Lyon, 344 W 663 :
Permis de construire, 1926)
Phot. Nadine Halitim-Dubois
IVR82_20146900532NUCA

Plan et coupe de l'atelier de tissage sur cour réaménagé en logement (Arch. Mun. Lyon, 344 W 663 : Permis de construire, 1926)

En 1926, Messieurs Collard et Dervichian, déposent chacun un permis de construire afin de faire construire un atelier de tissage mécanique dans la cour. Monsieur Collard a pour maître d'œuvre l'entreprise Chenaud et Monsieur Dervichain

l'architecte Louis Walzer demeurant à la Croix-Rousse. La construction de ces petits ateliers de tissage sur cour a condamné le passage établi entre le n° 28 Grande rue de la Croix-Rousse et les n° 21 et 23 rue du Mail. Ces ateliers sont aujourd'hui réaménagés en habitation privée.
