**La Région**  
Auvergne-Rhône-Alpes

**Inventaire général  
du patrimoine culturel**

Rhône-Alpes, Ain  
Jassans-Riottier  
731 rue de la Liberté

## Ferme de Vigneron

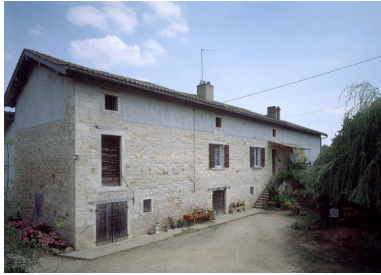
Phot. Eric Dessert  
IVR82\_19920100836PA

Elévation antérieure sur cour :  
dépendances agricoles et logis.

Bâtiment de plan en L sur cour ouverte : corps principal rectangulaire allongé, abritant le logis et des parties agricoles (étable, fenil, resserre) , cuvage en appentis, adossé à l'élévation postérieure, contenant le pressoir à vin, four à pain en appentis contre le cuvage ; corps principal construit en moellons de calcaire sur les trois quarts de la hauteur (rez-de-chaussée, étage) , surcroît en pisé (comble) , cuvage et four en pisé, couverture de tuiles creusés ; le logis à l'étage, n'occupant que la partie sud de la surface (fenil dans son prolongement au nord) , est desservi par un escalier extérieur droit en pierre, parallèle à l'élévation antérieure ; contre l'escalier, un édicule en dôme ouvre sur une citerne ménagée sous le logis

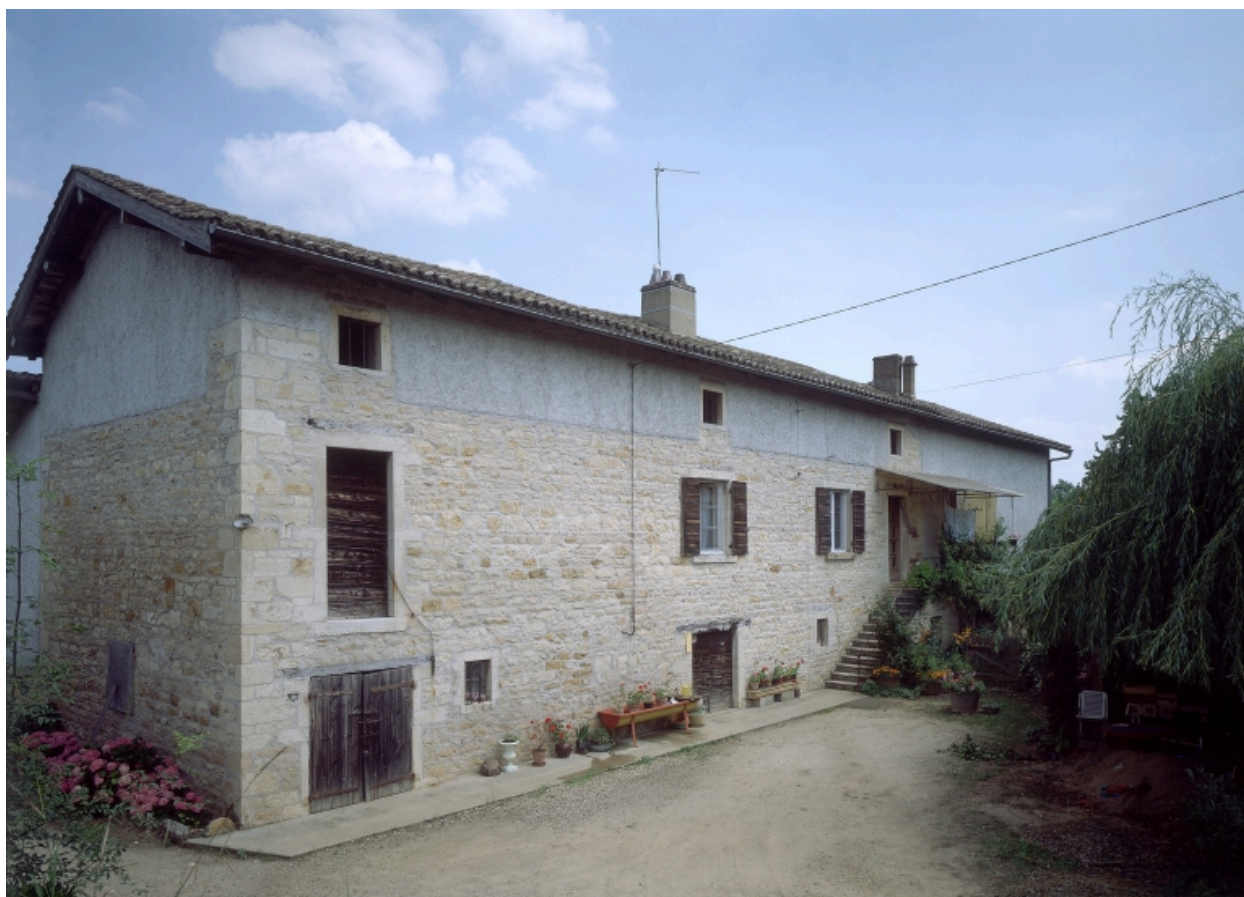
IVR82\_19920100836PA

Elévation antérieure sur cour : dépendances agricoles et logis.
