Rhône-Alpes, Haute-Savoie  
Annecy  
9 boulevard du Lycée

## Bâtiment 19e

Numéro de dossier : IA74002203  
Date de l'enquête initiale : 2014  
Date(s) de rédaction : 2014  
Cadre de l'étude : enquête thématique régionale Patrimoine des lycées  
Degré d'étude : étudié

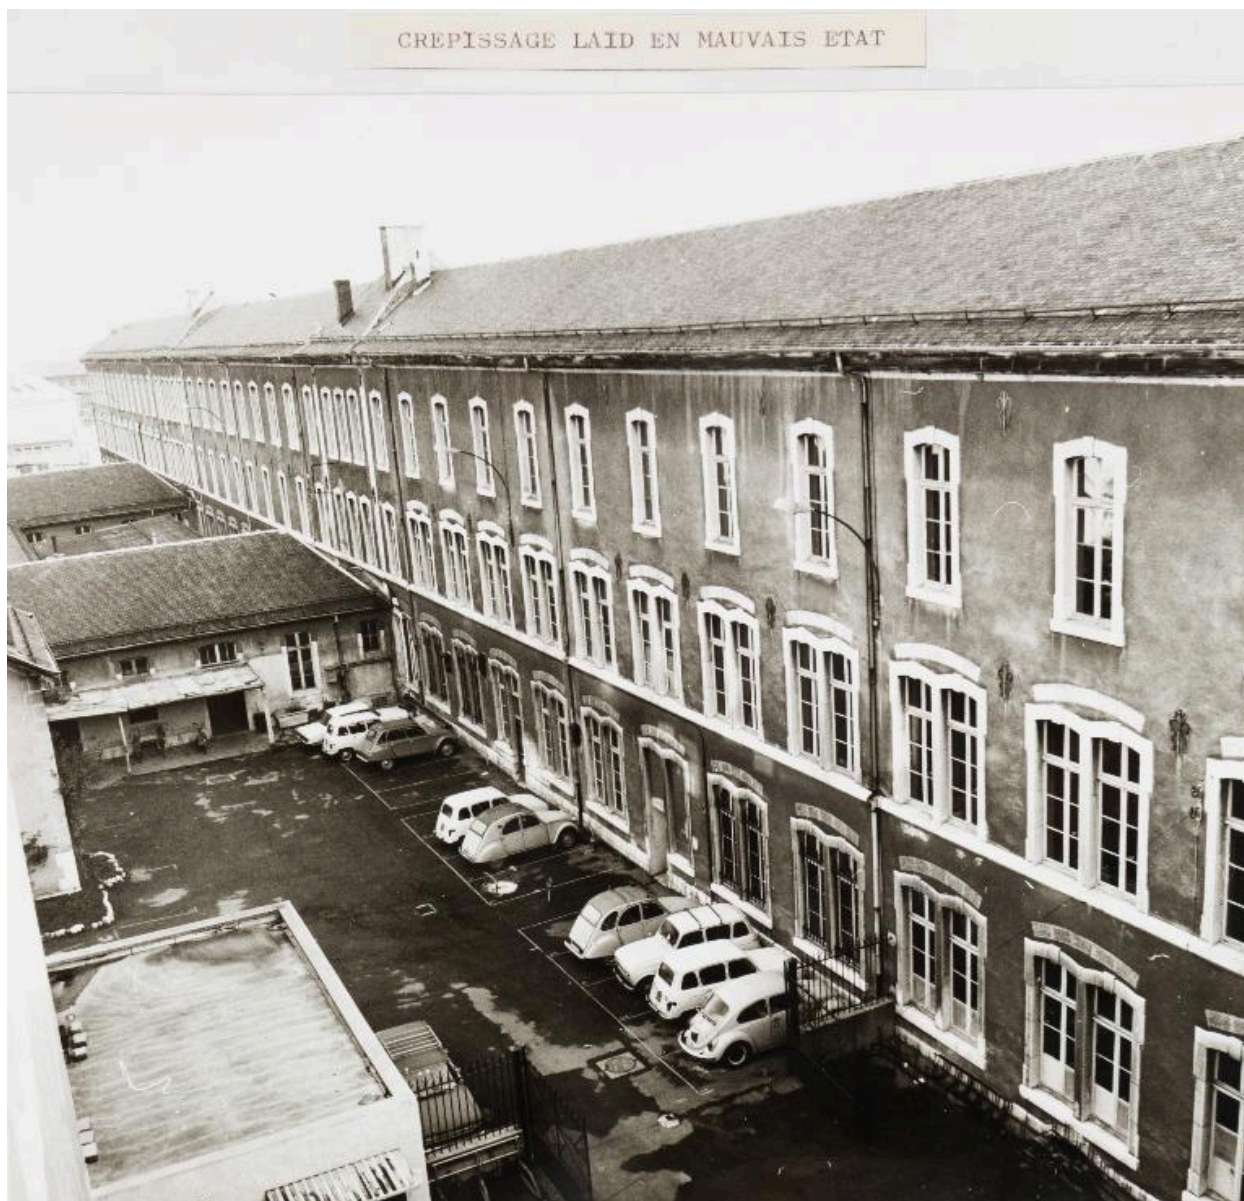
Façade nord du bâtiment en 1976.

- **Crépissage, 1976 (AC Annecy. 7403/3)**  
**Façades, combles. Légende : « Crépissage laid en mauvais état » / 1976.** Photogr. n. et b. 24 x 18 cm. (AC Annecy, 7403/3).  
AC Annecy : 7403/3

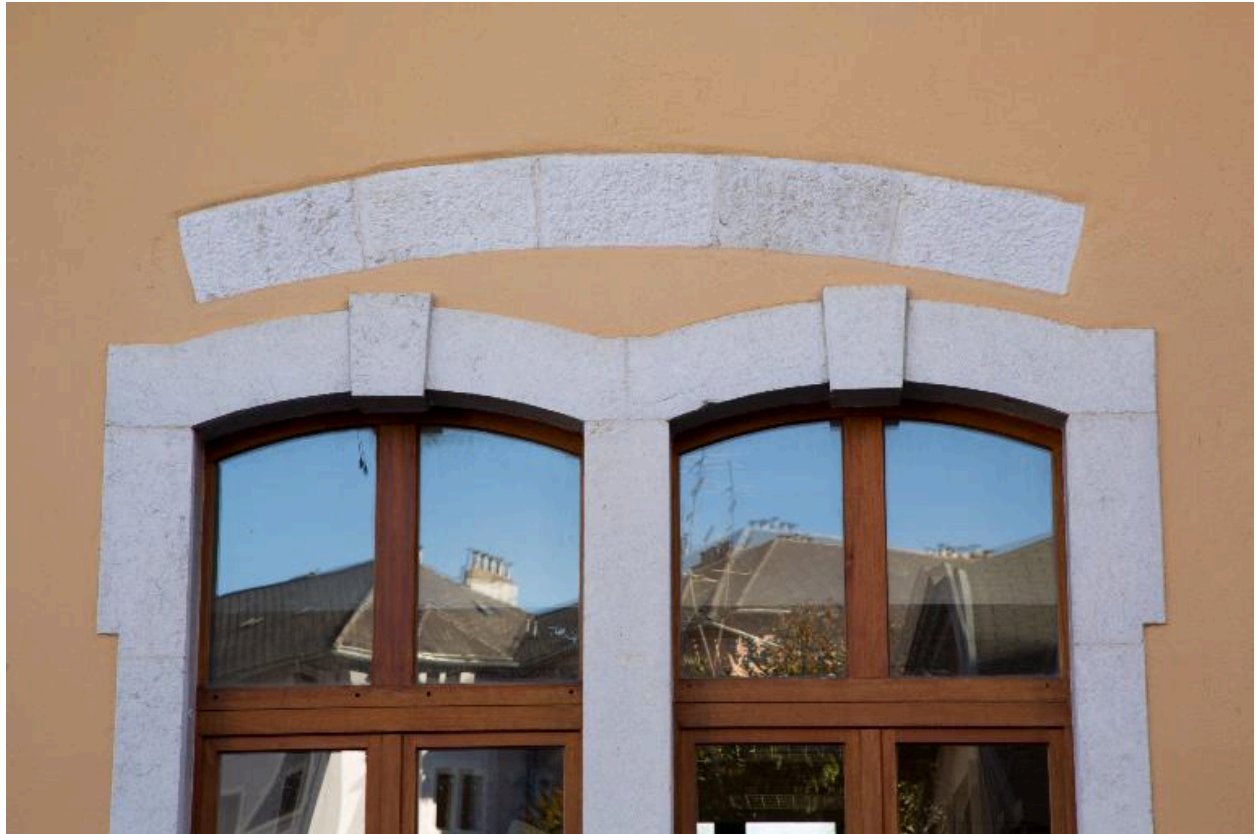
Détail des fenêtres géminées sous arc de décharge.

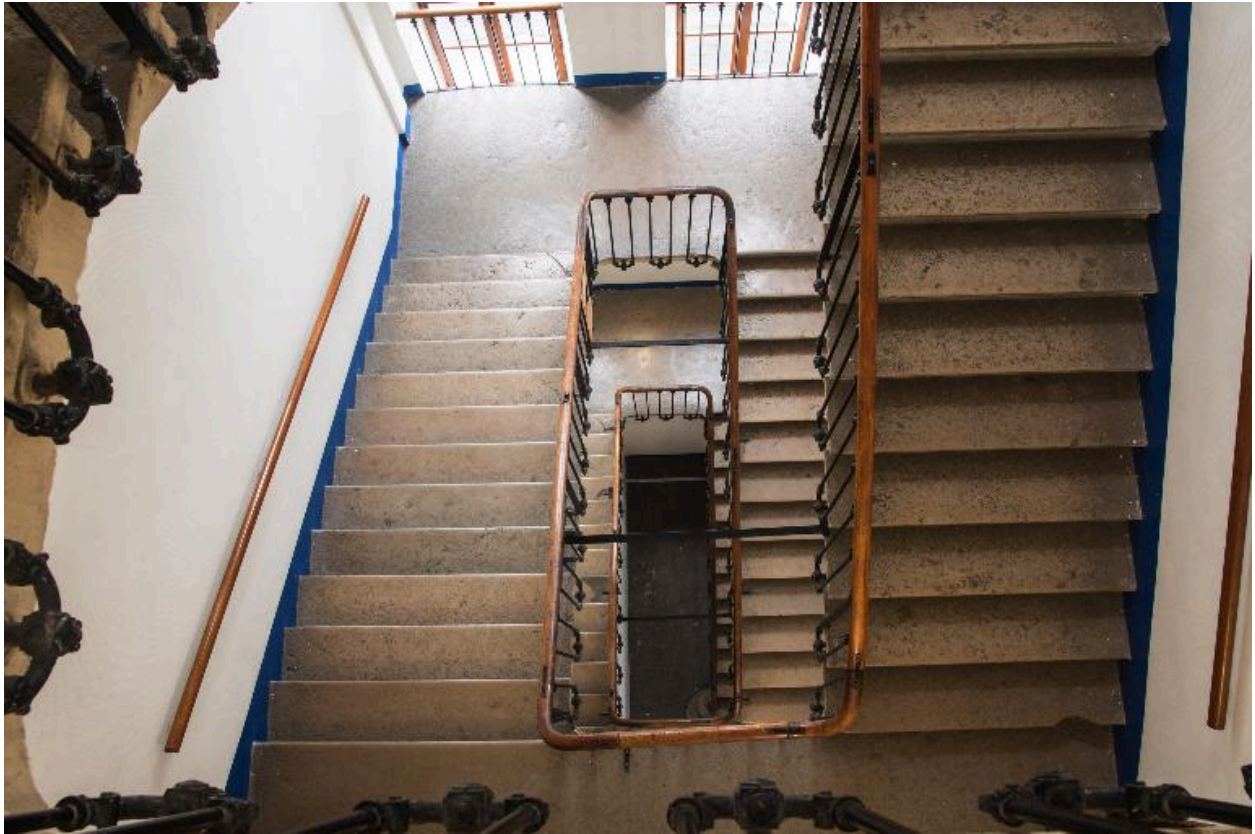
Escalier intérieur.

L'accès aux étages se pratique par un escalier dans-oeuvre tournant à retour, situé au centre du bâtiment. Un ascenseur a été ajouté récemment.

Escaliers : escalier dans-oeuvre : escalier tournant à retours avec jour, cage ouverte, en maçonnerie ; escalier de distribution extérieur : escalier tournant à retours sans jour, en charpente
