Rhône-Alpes, Drôme  
Taulignan  
Boeuf

## maison de maître, dite maison des Isnards

Numéro de dossier : IA26000242  
Date de l'enquête initiale : 2000  
Date(s) de rédaction : 2008  
Cadre de l'étude : inventaire topographique  
Degré d'étude : étudié

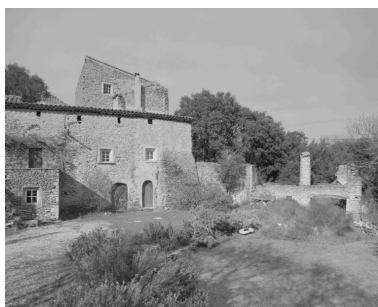
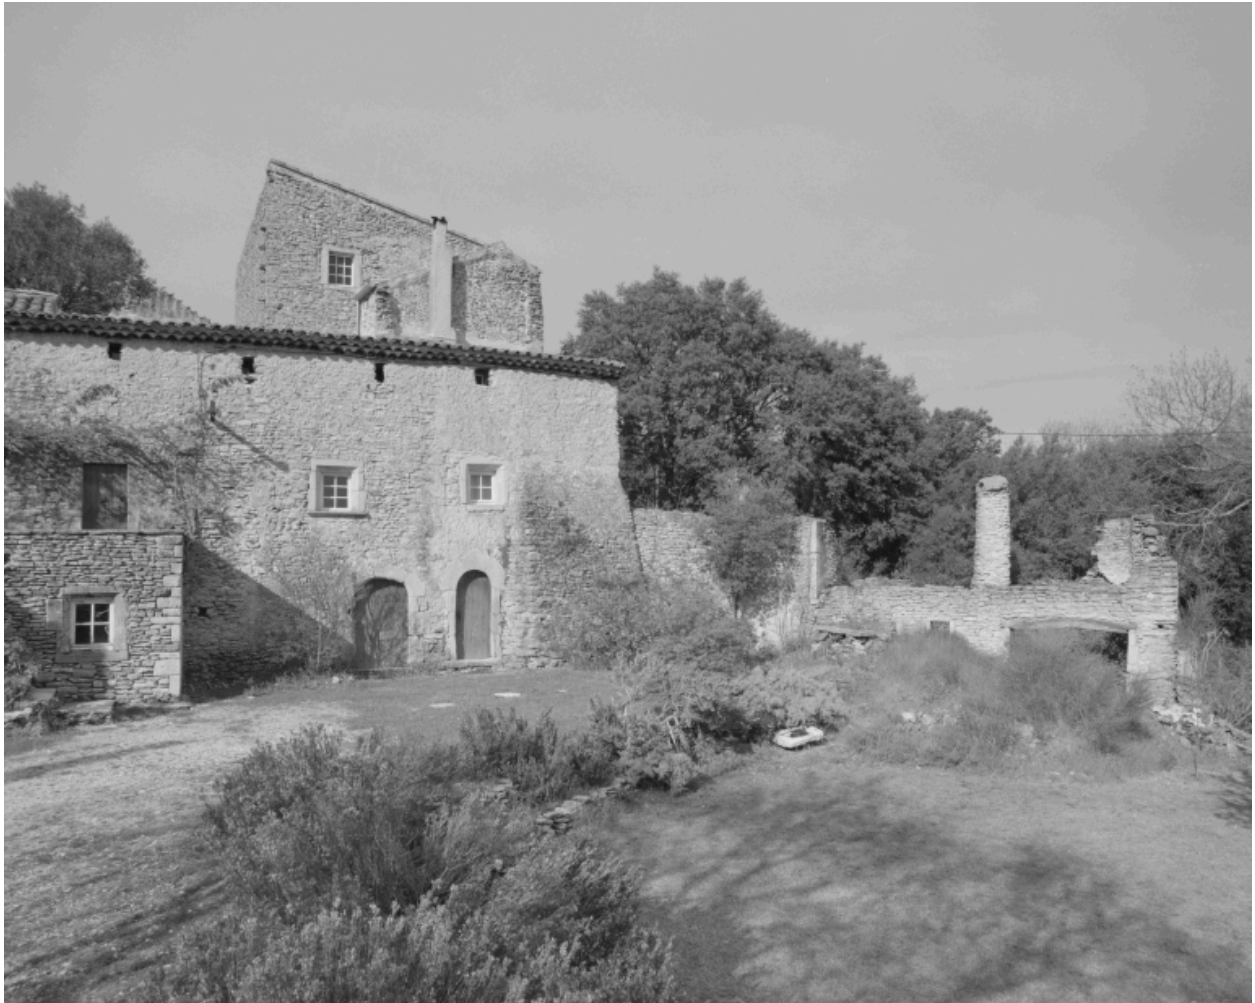
Vue partielle depuis le sud.  
Phot. Alain Franchella  
IVR82\_20002600382X

Vue partielle depuis le sud.

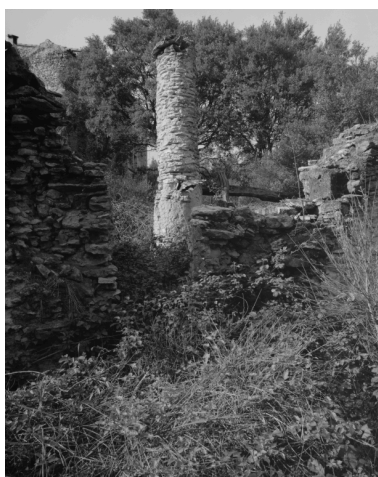
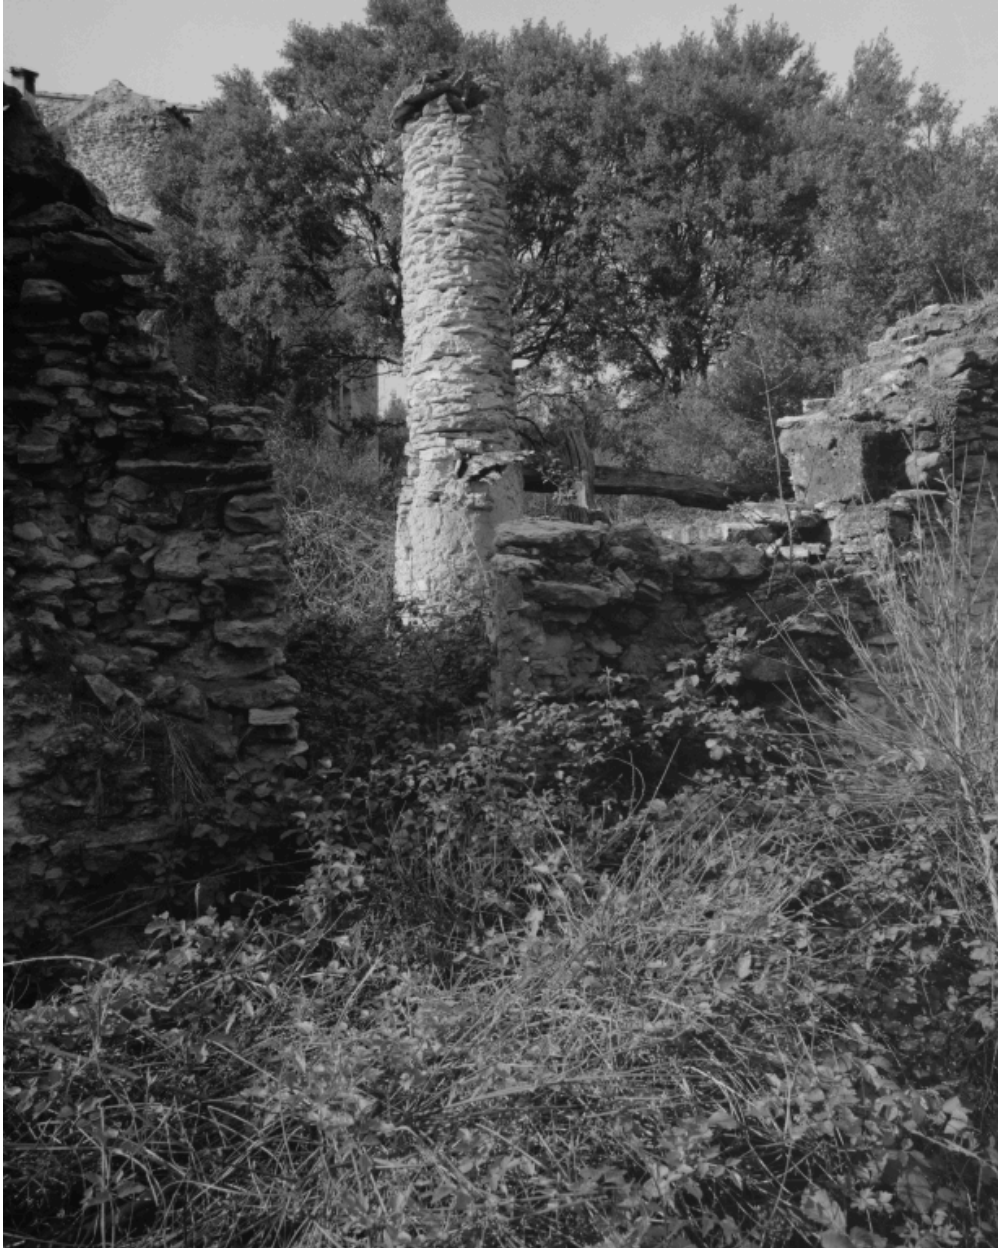
Pilier cylindrique d'une dépendance en ruines.  
Phot. Alain Franchella

Pilier cylindrique d'une dépendance en ruines.
