Rhône-Alpes, Haute-Savoie
Leschaux
les Vernettes

Chalets des Vernettes

Numéro de dossier : IA74002264

Cadre de l'étude : inventaire topographique Inventaire du Parc naturel régional du Massif des Bauges

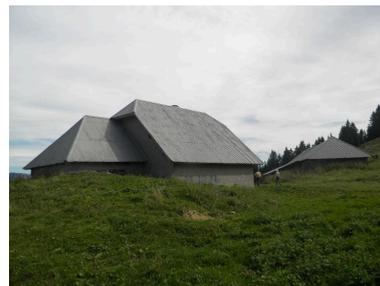
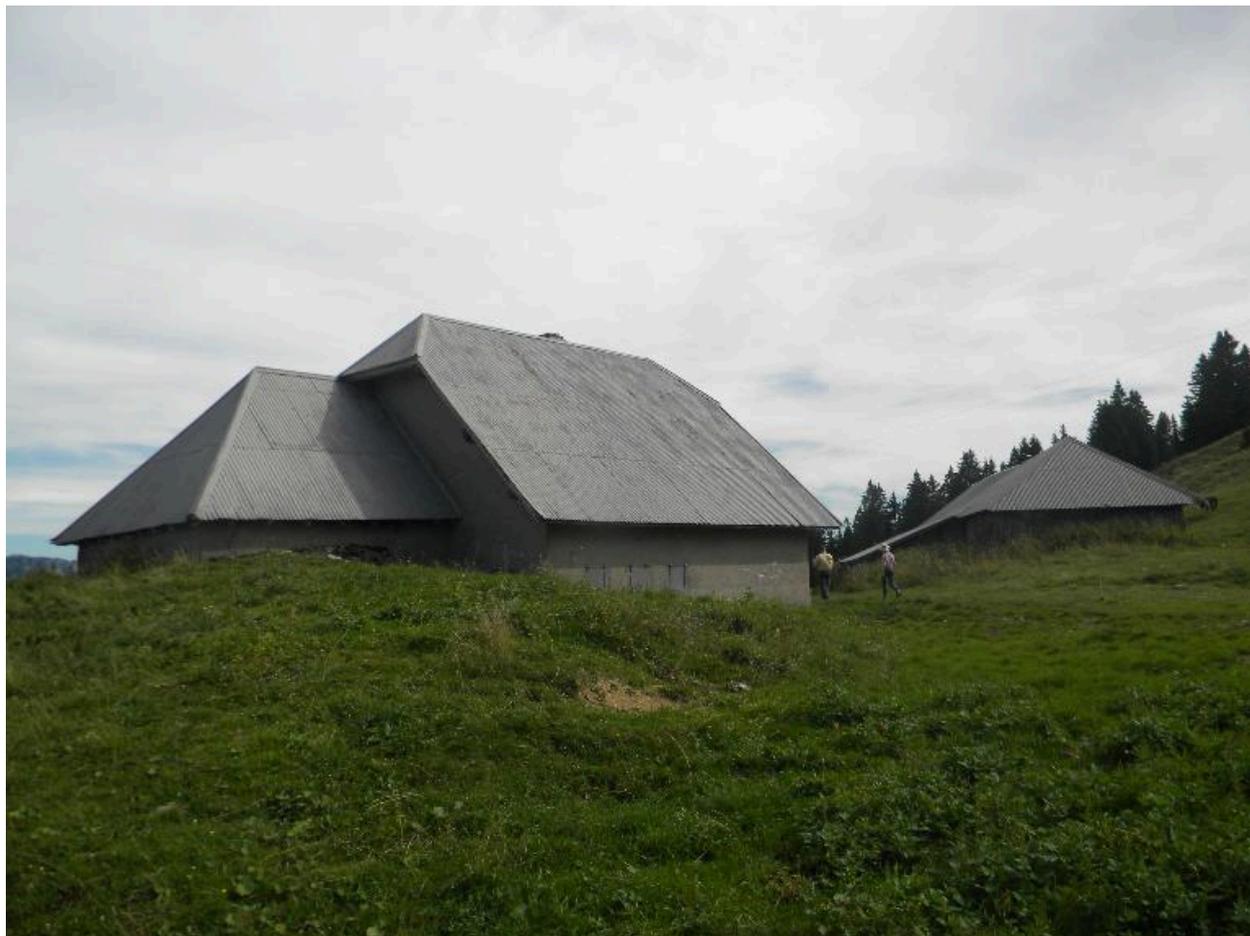
Vue du bâtiment d'habitation en premier plan avec l'étable en arrière-plan.
Phot. Thierry Monnet
IVR82_20157402241NUCA

Vue du bâtiment d'habitation en premier plan avec l'étable en arrière-plan.

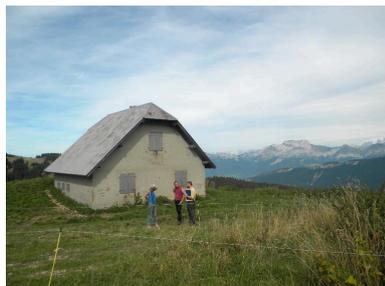
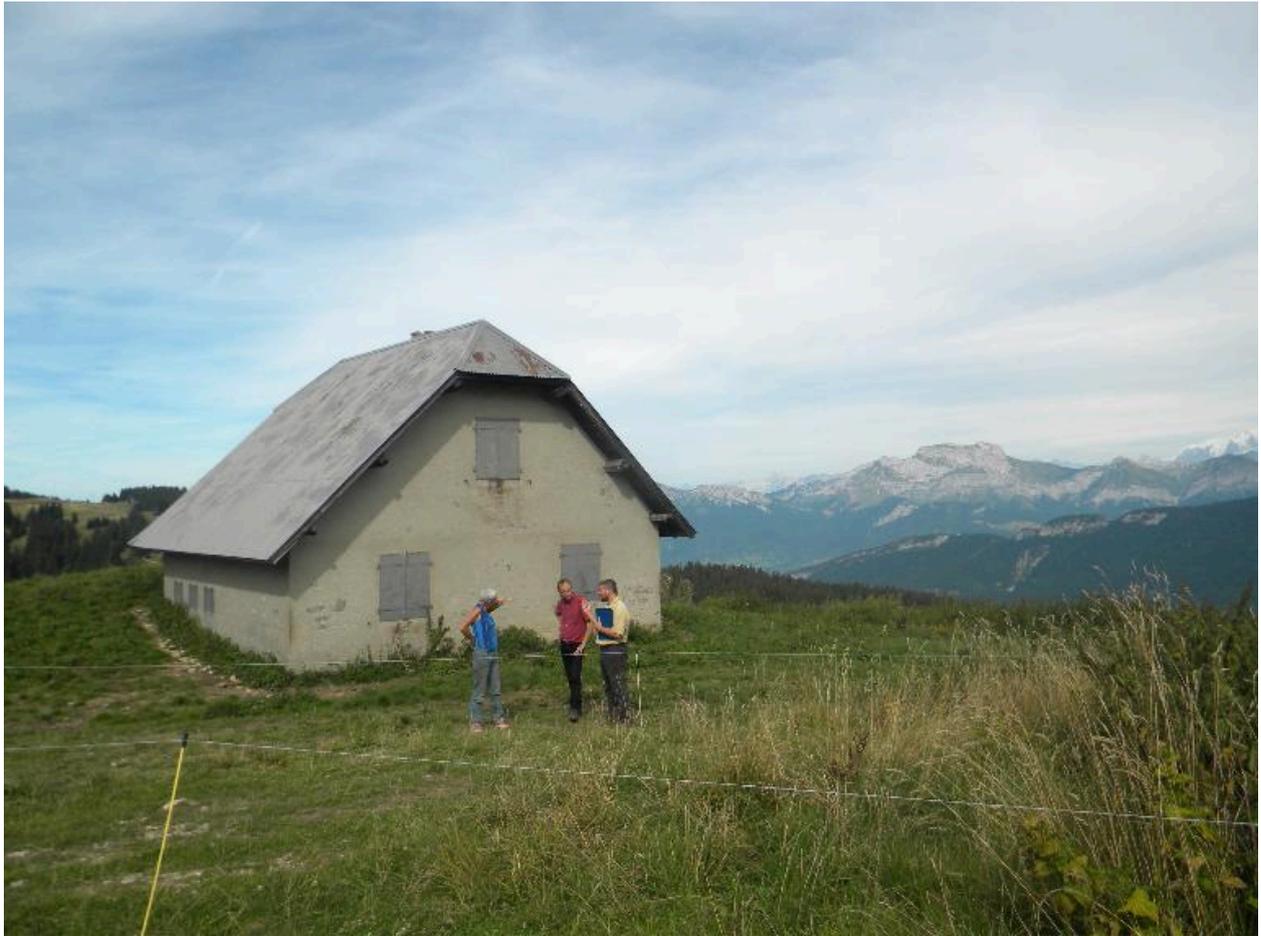
Bâtiment d'habitation : vue de la
façade principale en mur pignon.
Phot. Thierry Monnet
IVR82_20157402258NUCA

Bâtiment d'habitation : vue de la façade principale en mur pignon.

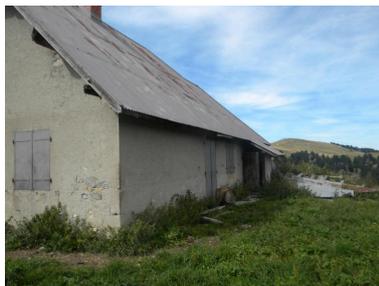
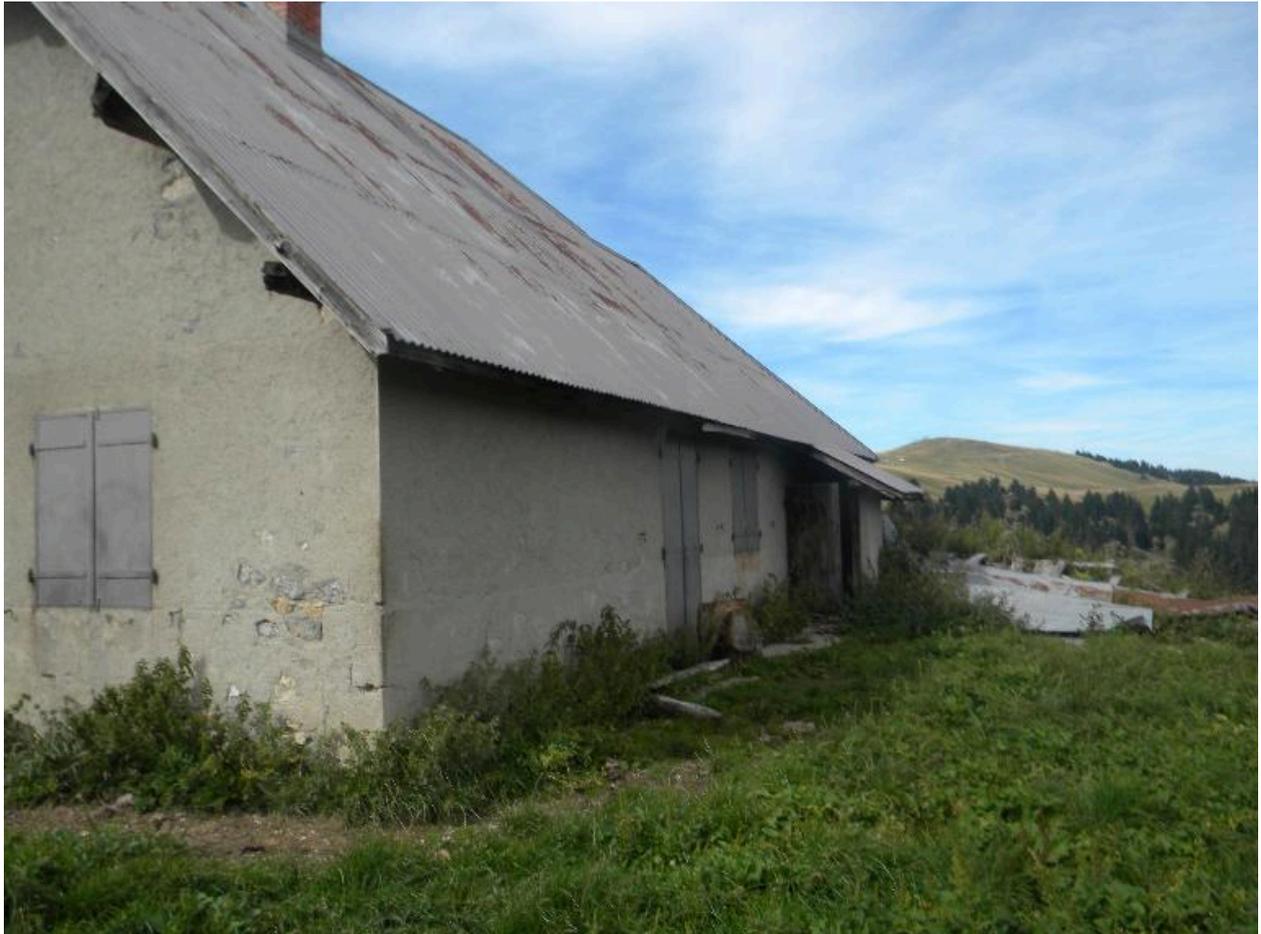
Bâtiment d'habitation :
vue de la façade est.
Phot. Thierry Monnet
IVR82_20157402240NUCA

Bâtiment d'habitation : vue de la façade est.

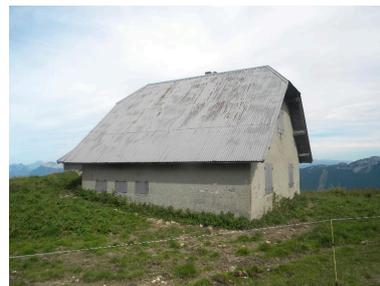
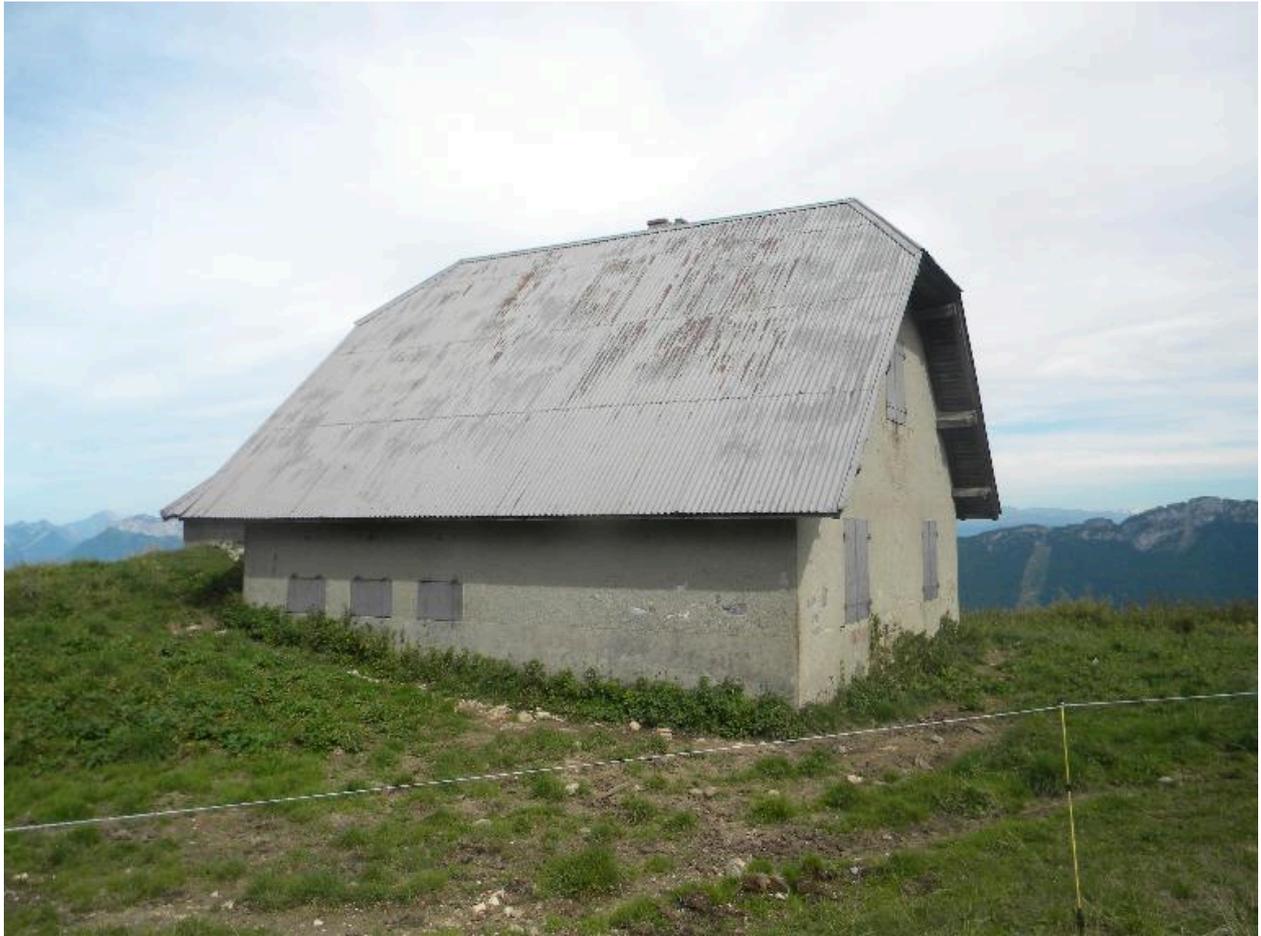
Bâtiment d'habitation : vue
de trois-quarts sud-ouest.
Phot. Thierry Monnet
IVR82_20157402239NUCA

Bâtiment d'habitation : vue de trois-quarts sud-ouest.

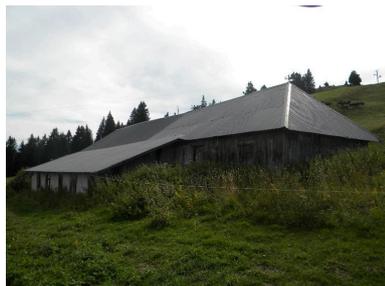
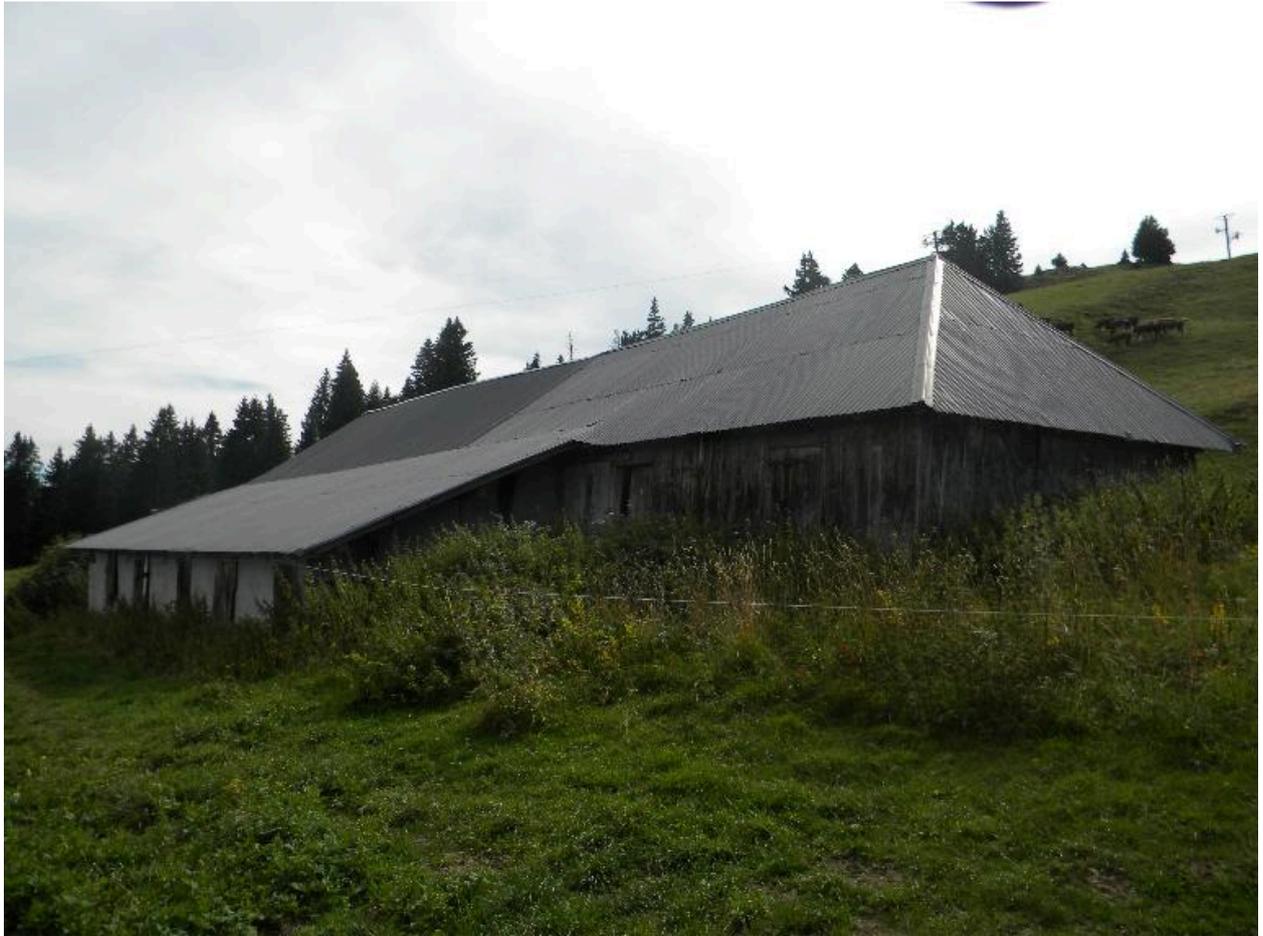
Etable : vue de trois-quarts nord-est.
Phot. Thierry Monnet
IVR82_20157402242NUCA

Etable : vue de trois-quarts nord-est.

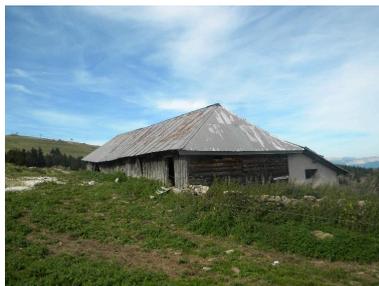
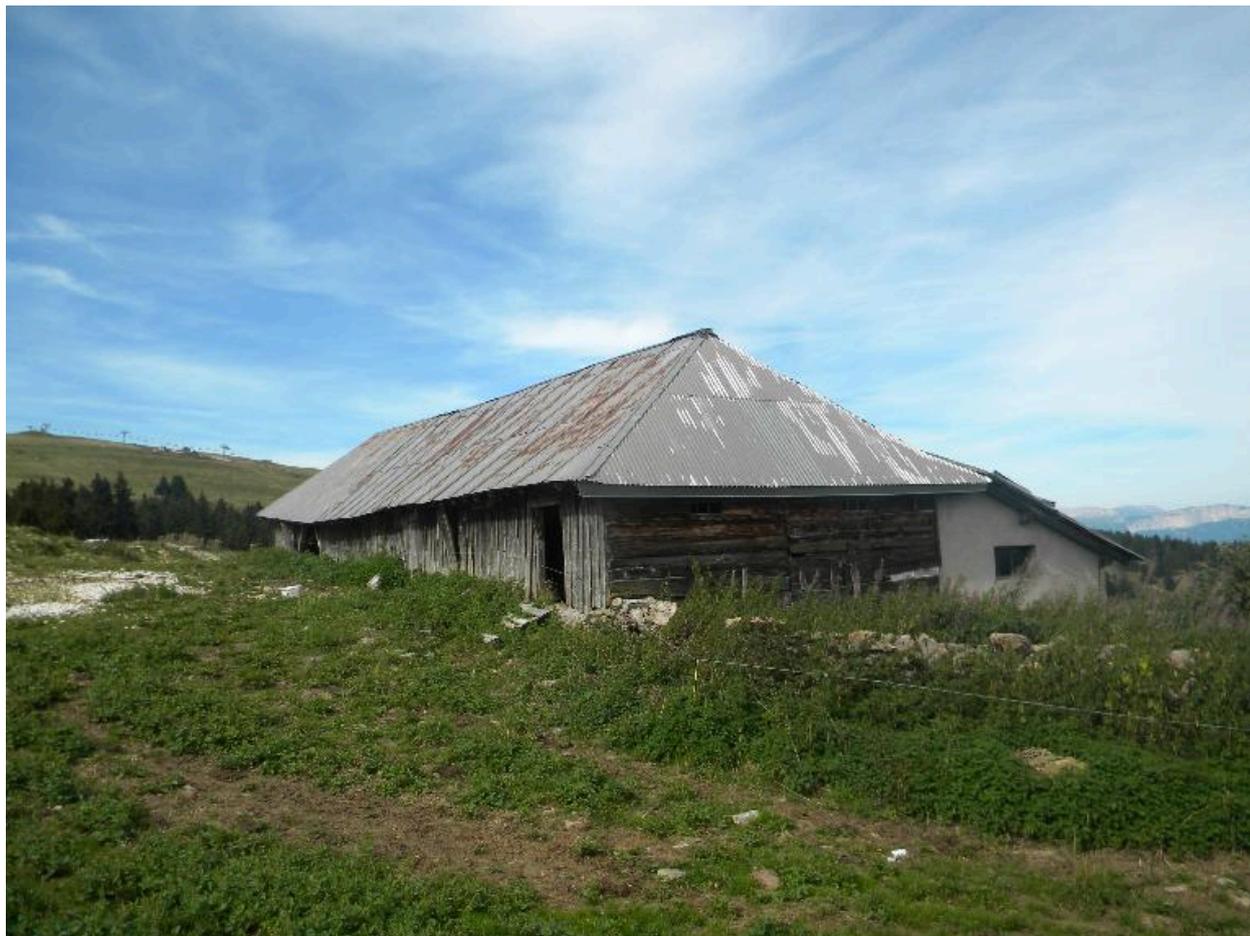
Etable : vue du pignon sud.
Phot. Thierry Monnet
IVR82_20157402243NUCA

Etable : vue du pignon sud.

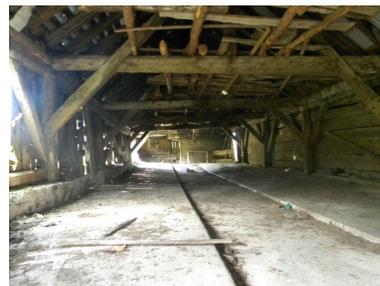
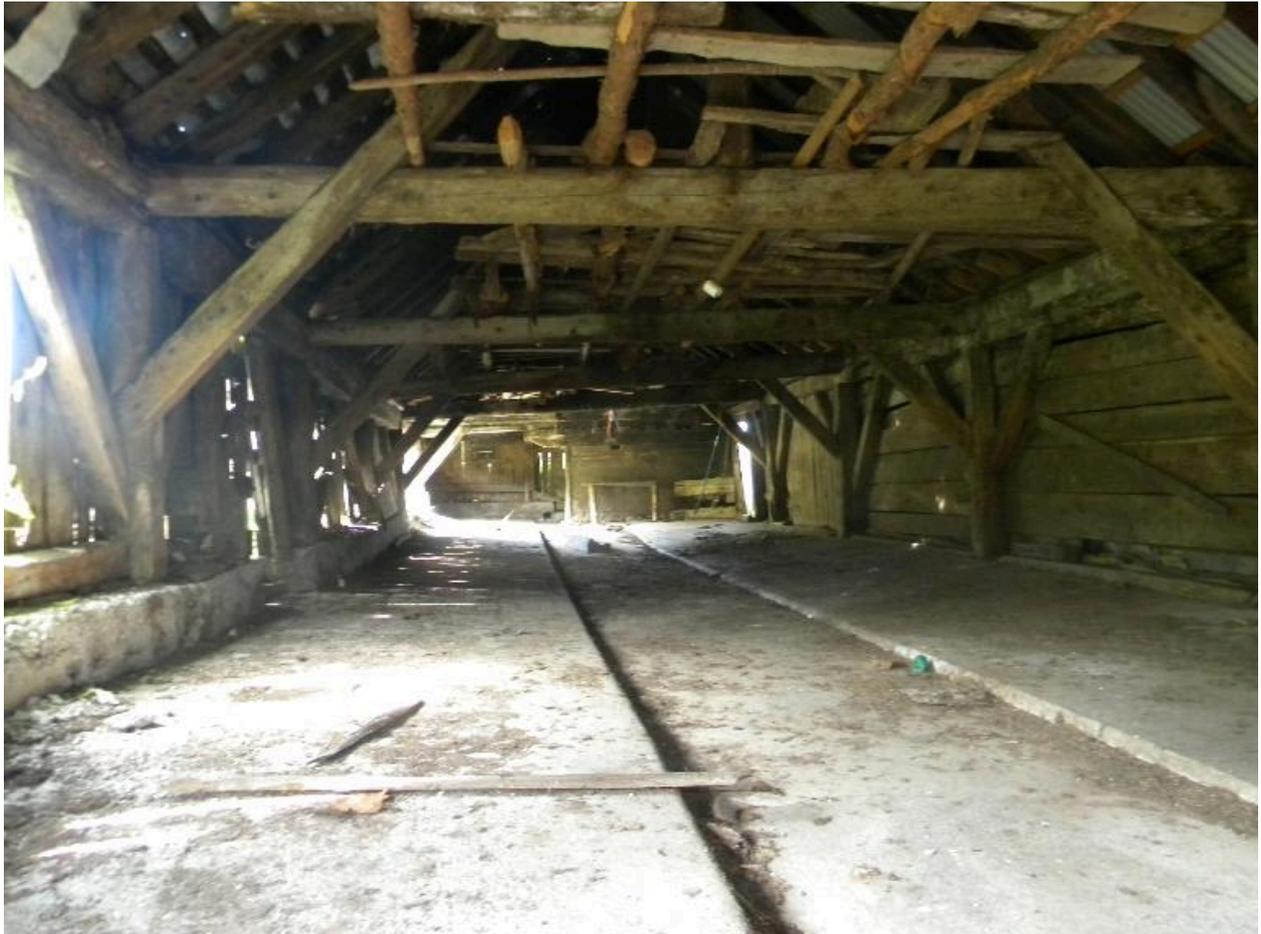
Etable : vue d'ensemble
intérieure vers le nord.
Phot. Thierry Monnet
IVR82_20157402244NUCA

Etable : vue d'ensemble intérieure vers le nord.

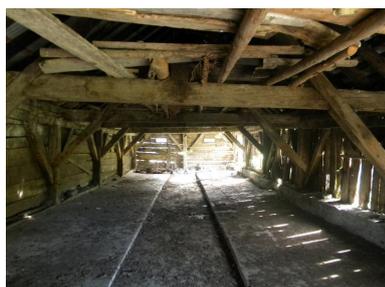
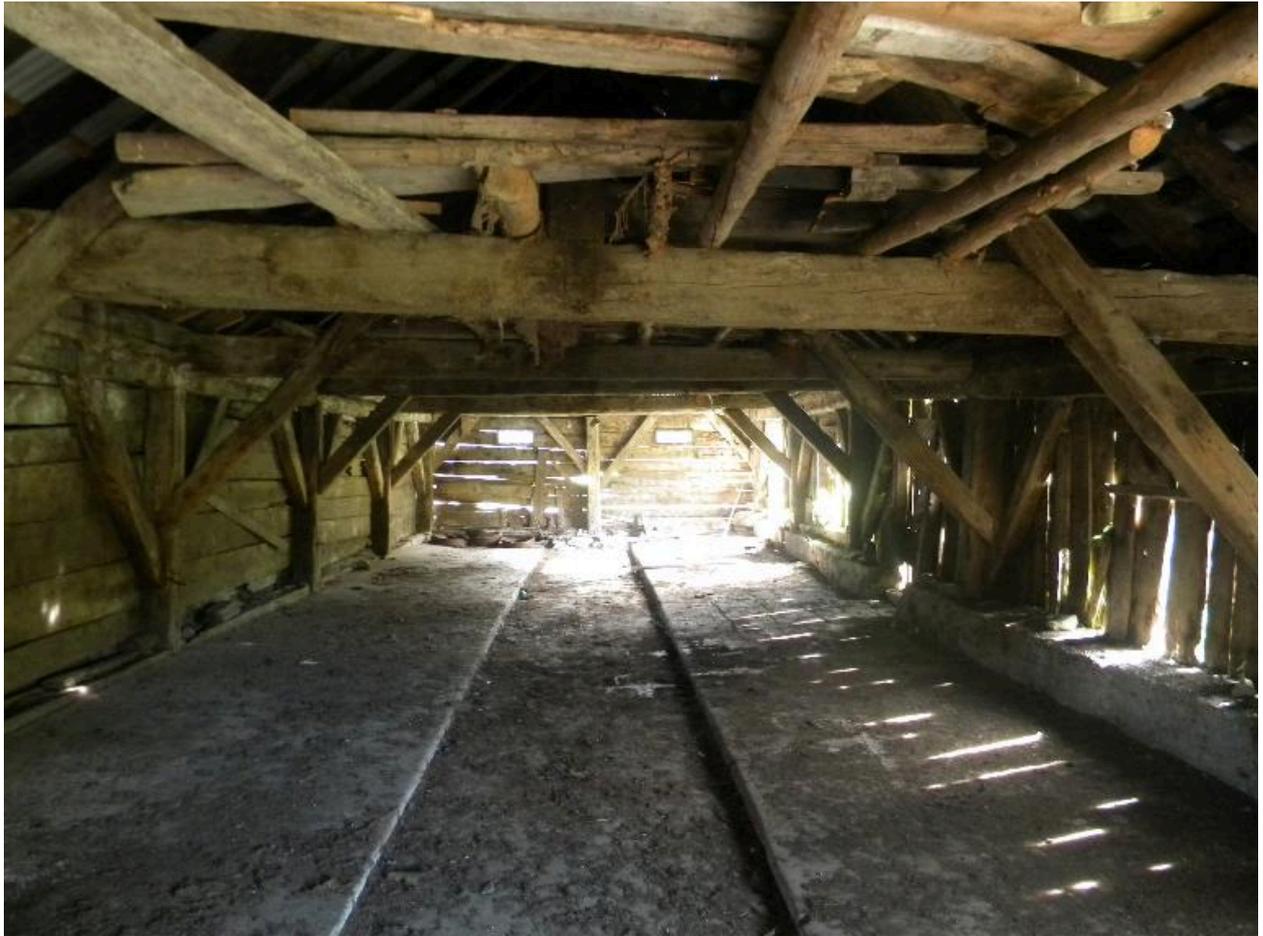
Etable : vue d'ensemble
intérieure vers le sud.
Phot. Thierry Monnet
IVR82_20157402245NUCA

Etable : vue d'ensemble intérieure vers le sud.

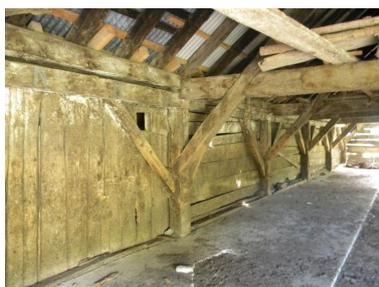
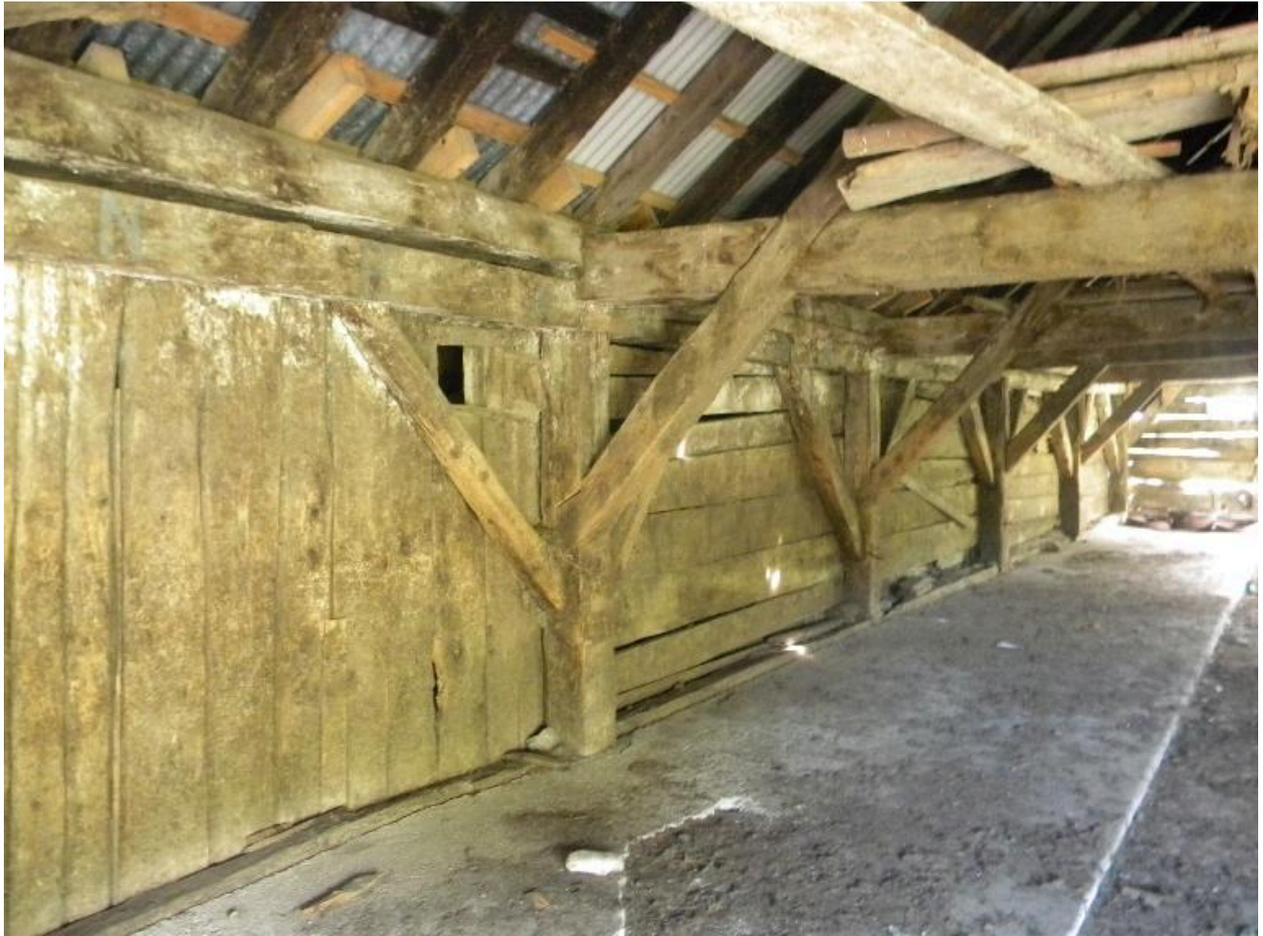
Etable, vue intérieure : mur
ouest, charpente et bardage.
Phot. Thierry Monnet
IVR82_20157402246NUCA

Etable, vue intérieure : mur ouest, charpente et bardage.

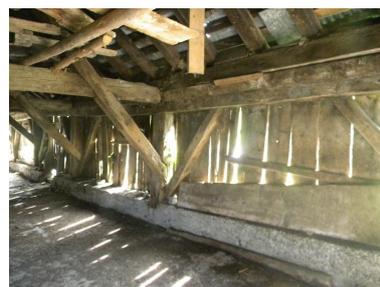
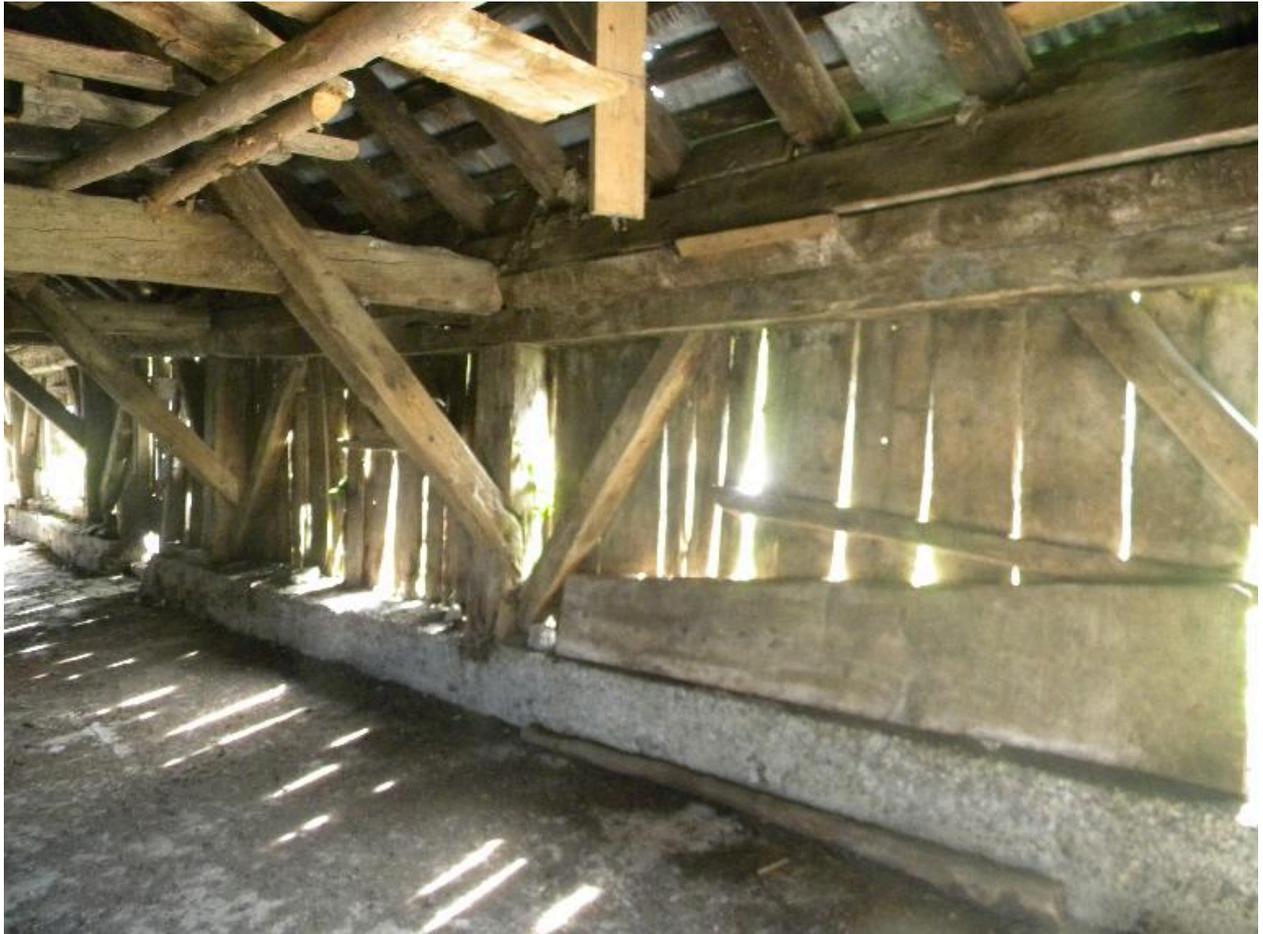
Etable, vue intérieure : mur
est, charpente et bardage
sur soubassement en béton.
Phot. Thierry Monnet
IVR82_20157402247NUCA

Etable, vue intérieure : mur est, charpente et bardage sur soubassement en béton.

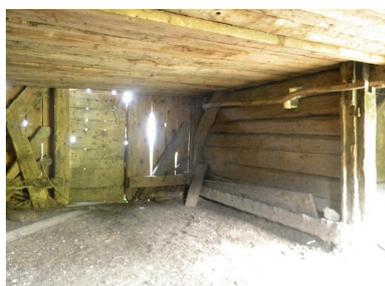
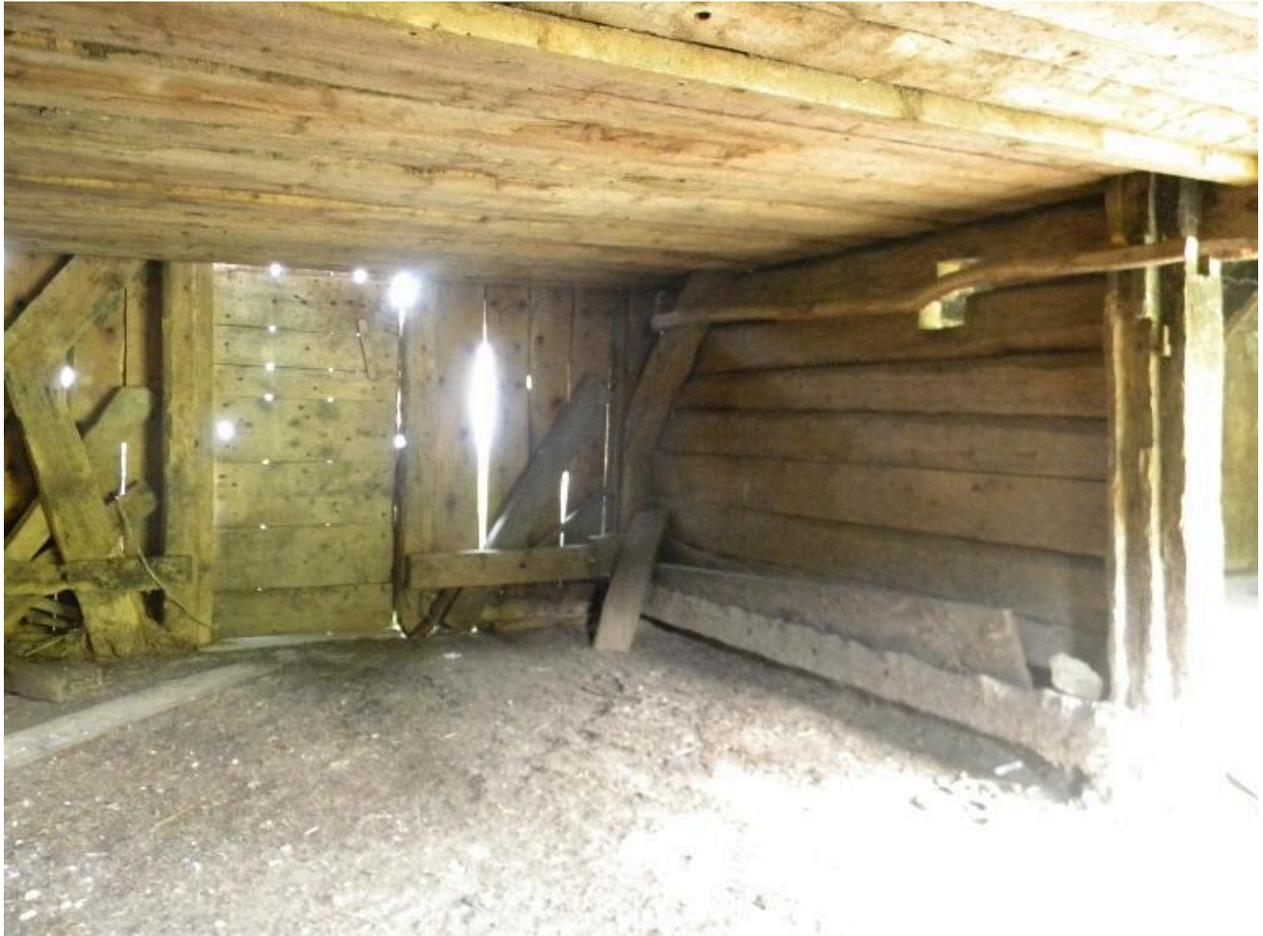
Etable, vue intérieure : porte d'accès.
Phot. Thierry Monnet
IVR82_20157402249NUCA

Etable, vue intérieure : porte d'accès.

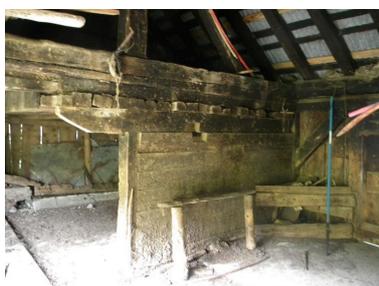
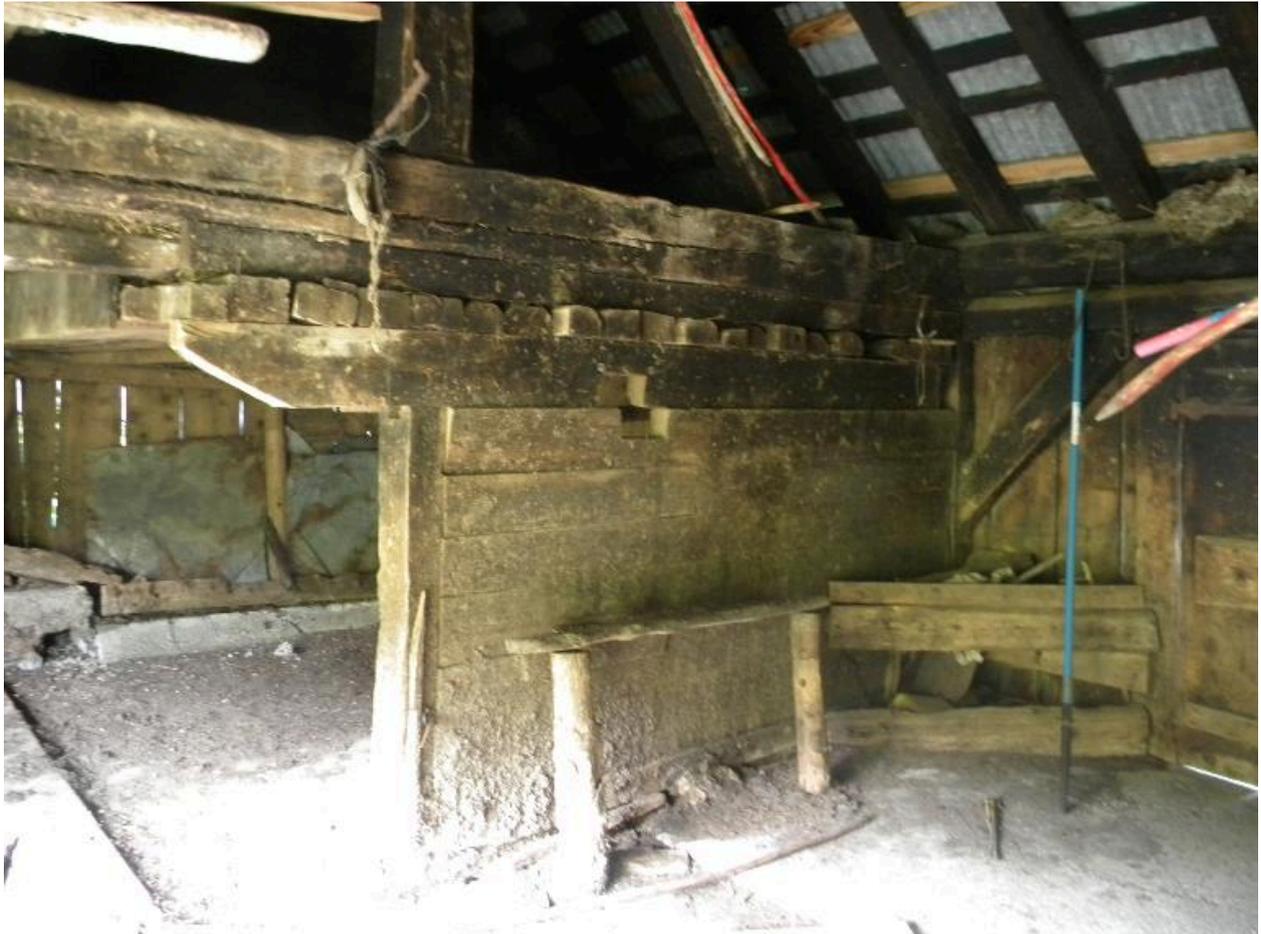
Etable, vue intérieure :
paroi de séparation en bois.
Phot. Thierry Monnet
IVR82_20157402248NUCA

Etable, vue intérieure : paroi de séparation en bois.

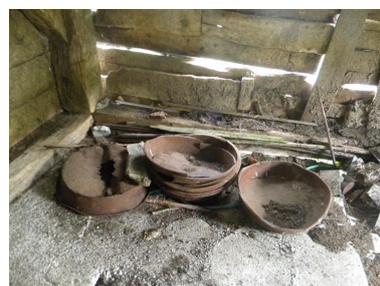
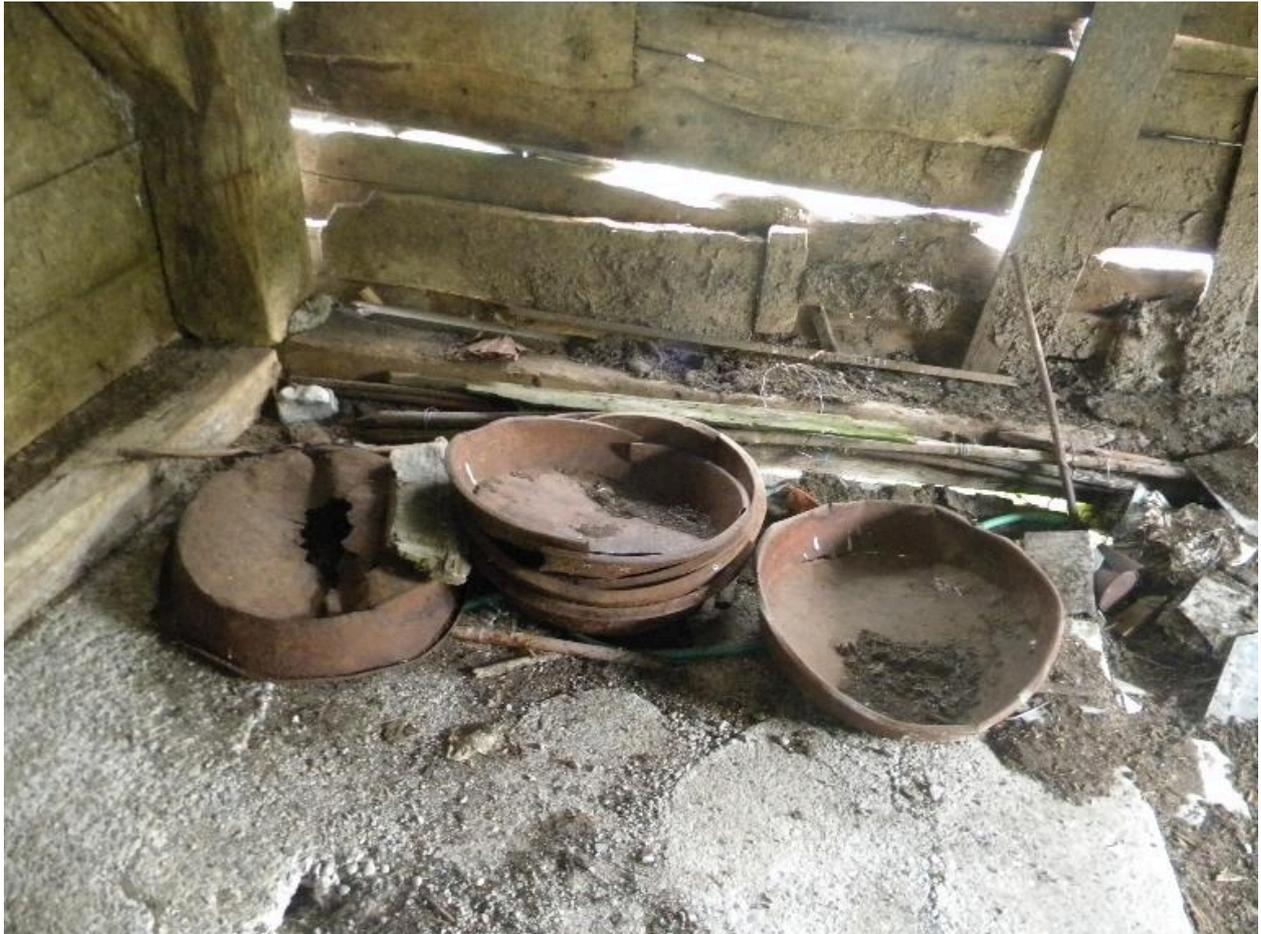
Etable, vue intérieure : détail
de gamelles métalliques
dans une pièce séparée.
Phot. Thierry Monnet
IVR82_20157402257NUCA

Etable, vue intérieure : détail de gamelles métalliques dans une pièce séparée.

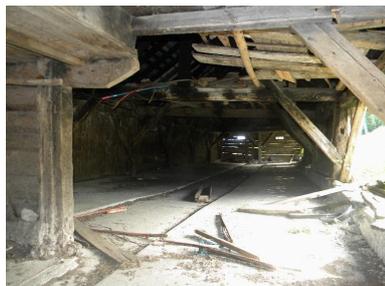
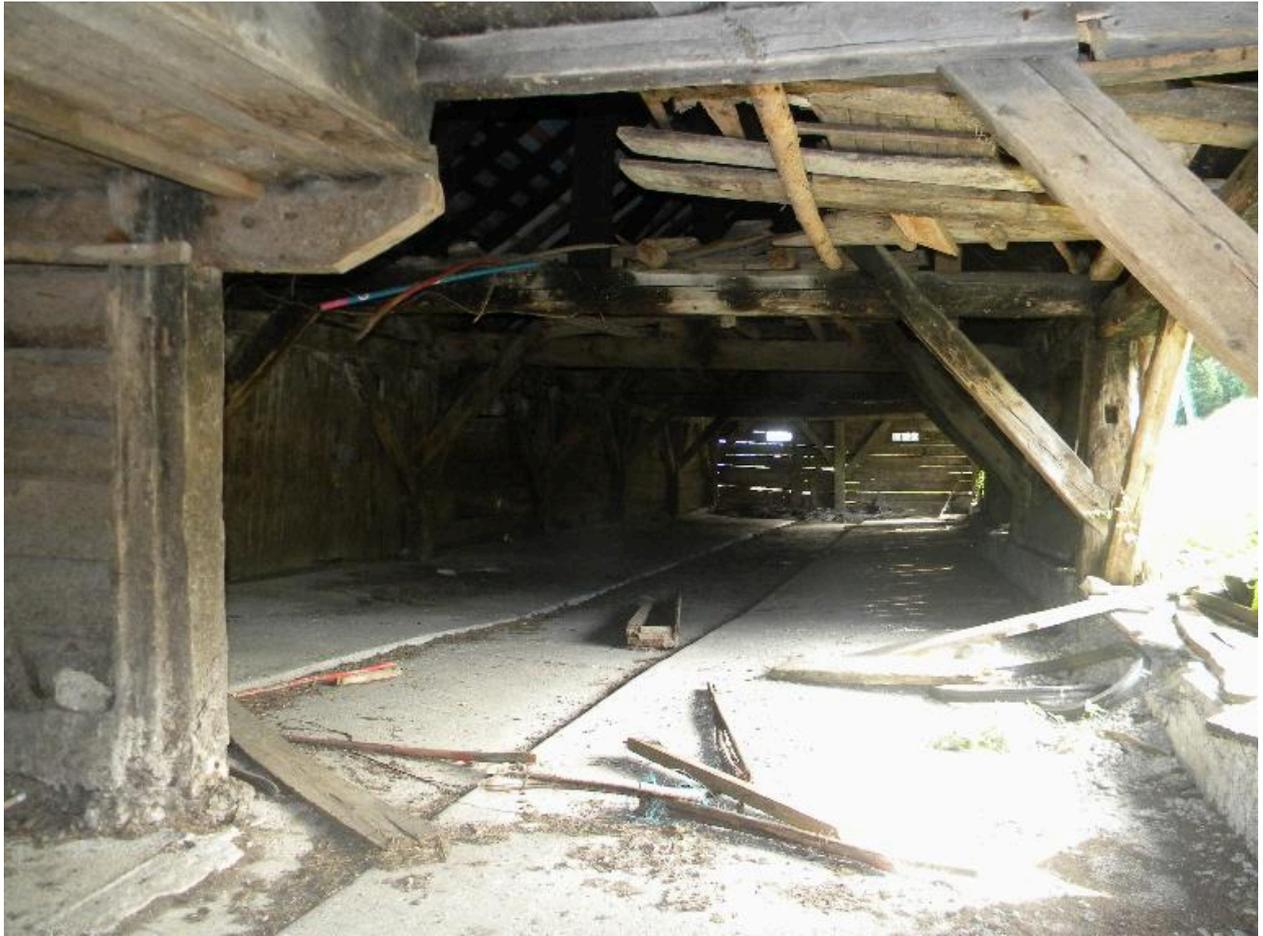
Etable, vue intérieure :
partie effondrée du mur est.
Phot. Thierry Monnet
IVR82_20157402251NUCA

Etable, vue intérieure : partie effondrée du mur est.

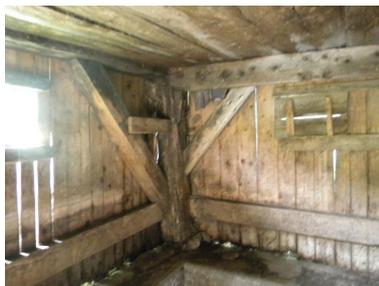
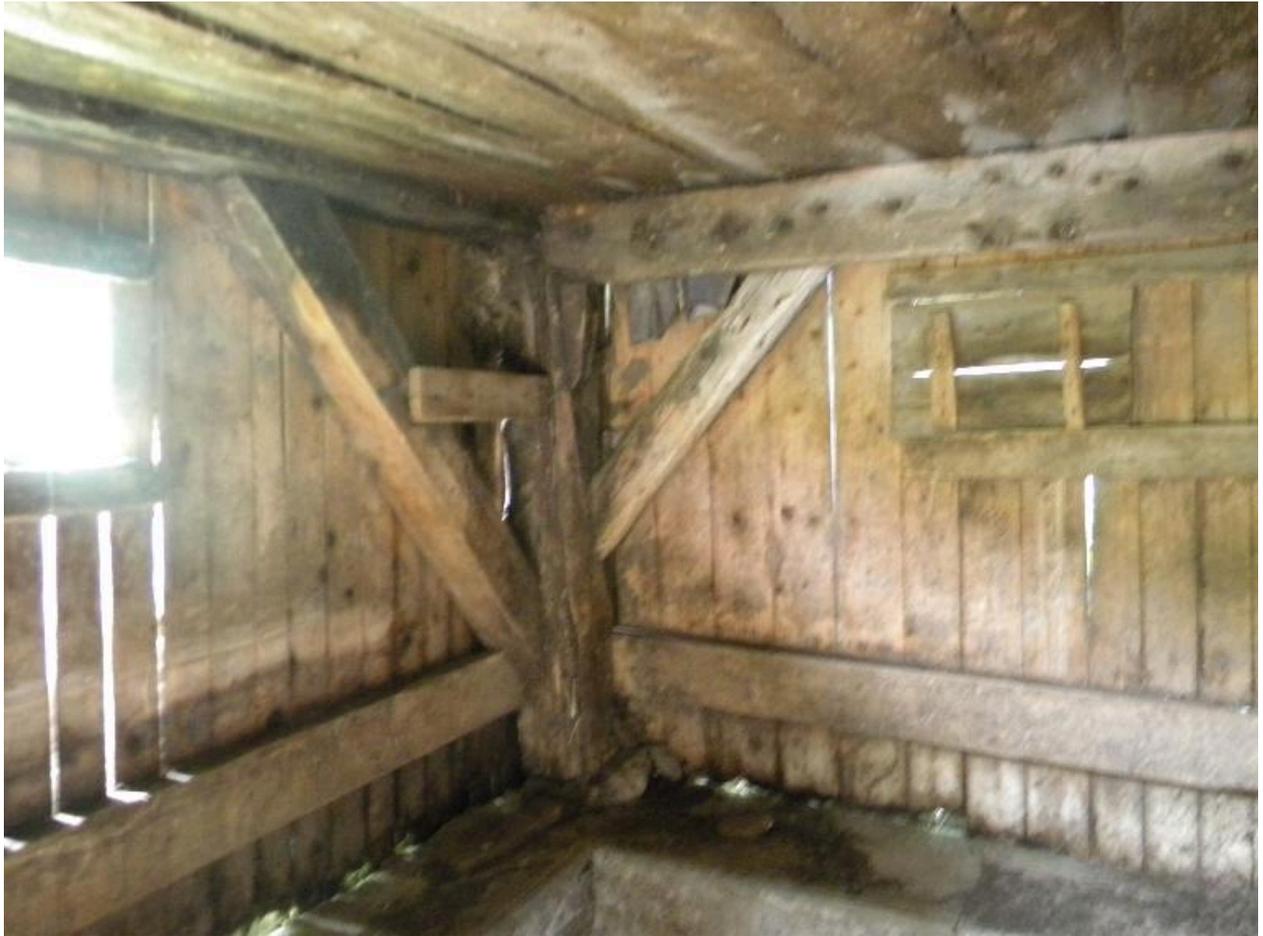
Etable, vue intérieure : système
de renfort au niveau d'un
angle, jour à volet coulissant.
Phot. Thierry Monnet
IVR82_20157402252NUCA

Etable, vue intérieure : système de renfort au niveau d'un angle, jour à volet coulissant.

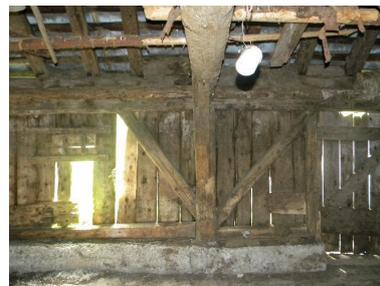
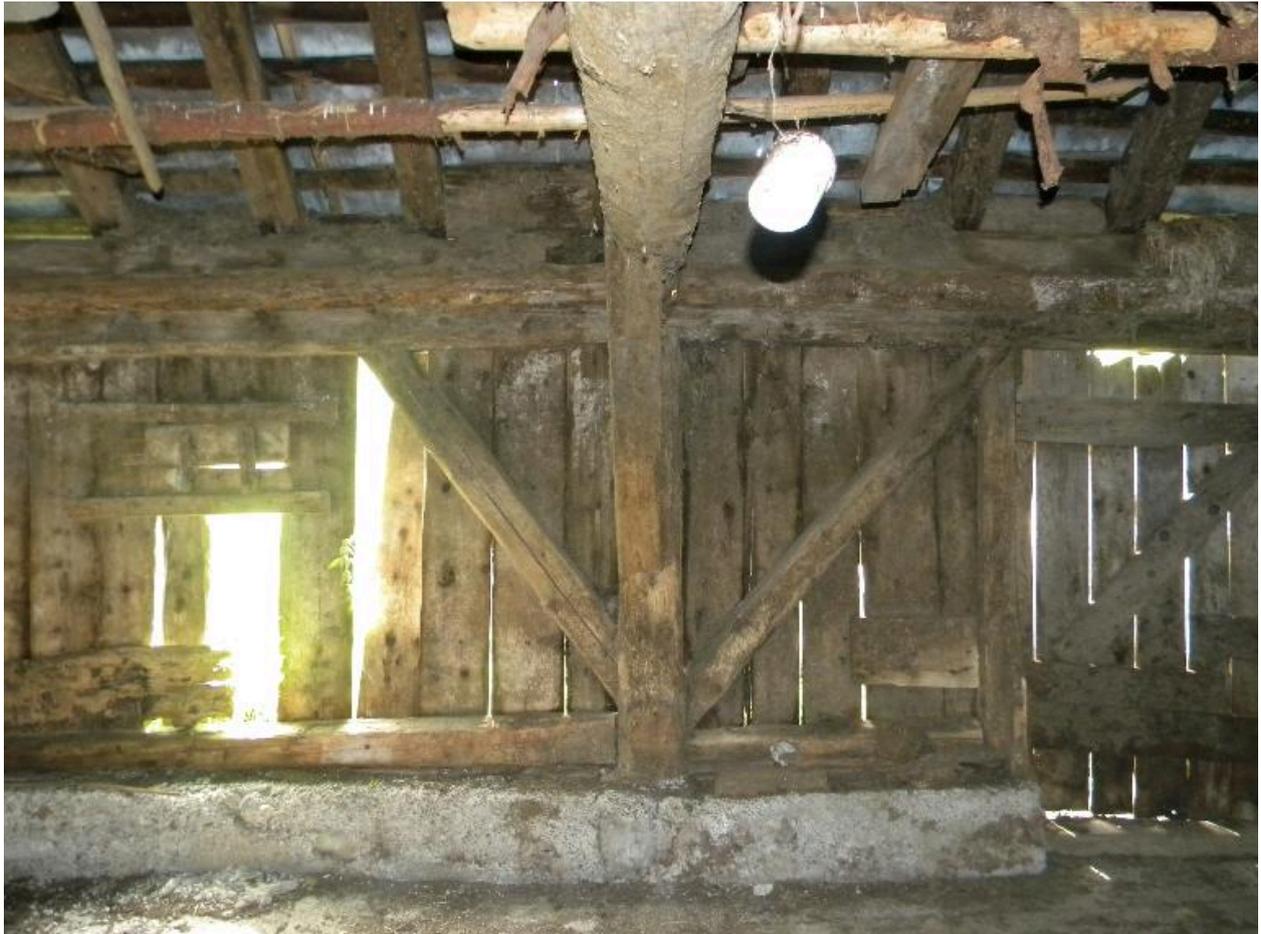
Etable, vue intérieure :
ouvertures dans le mur est
(jour à volet coulissant, porte).
Phot. Thierry Monnet
IVR82_20157402256NUCA

Etable, vue intérieure : ouvertures dans le mur est (jour à volet coulissant, porte).

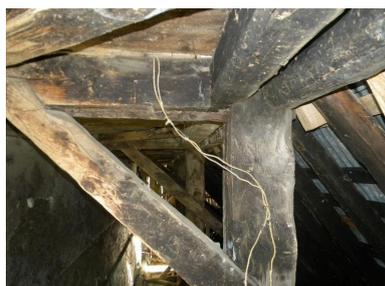
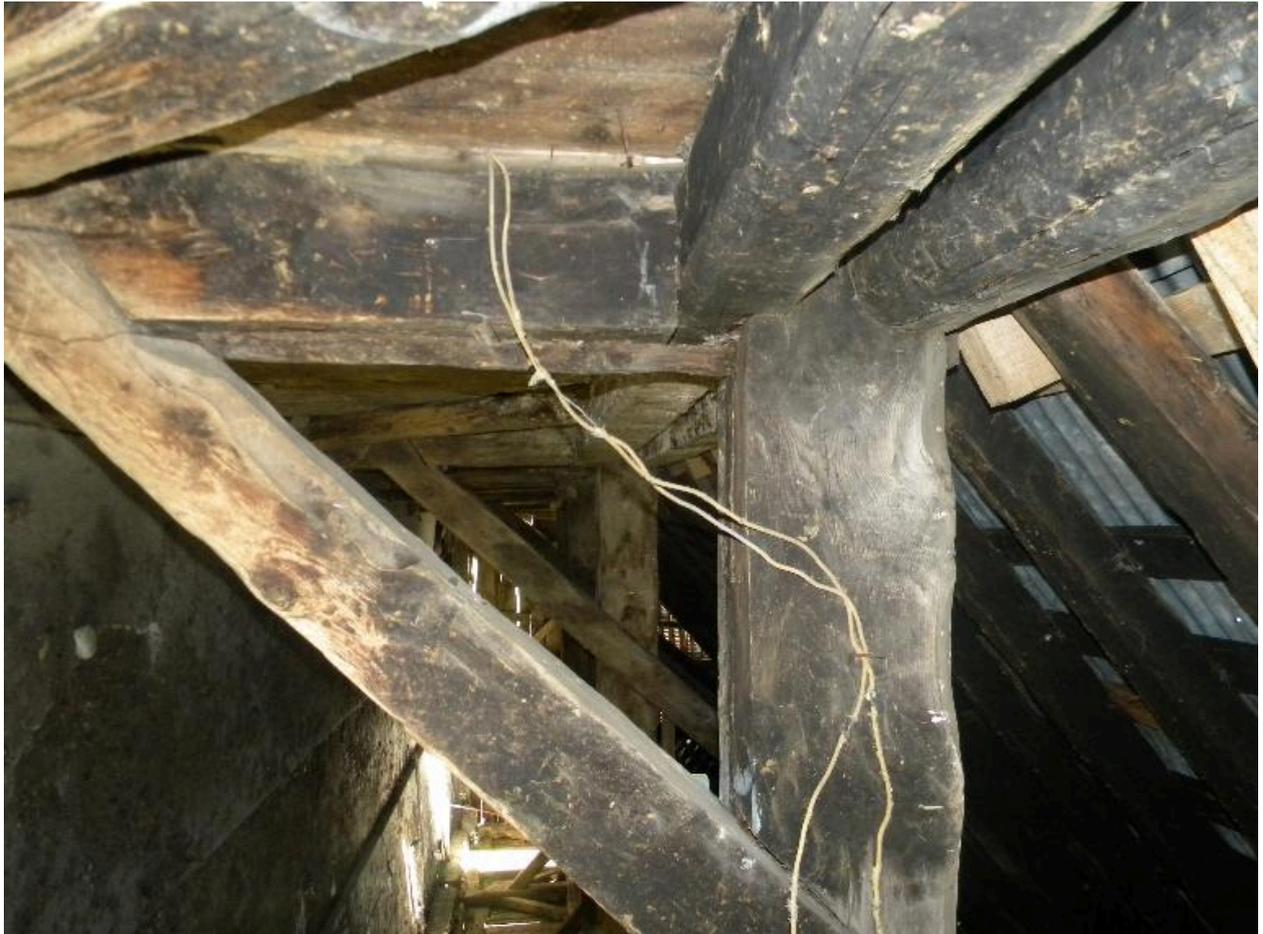
Etable, vue intérieure :
détail de charpente.
Phot. Thierry Monnet
IVR82_20157402254NUCA

Etable, vue intérieure : détail de charpente.
