Rhône-Alpes, Haute-Savoie
Leschaux
les Vernettes

Chalets des Vernettes

Numéro de dossier : IA74002264

Cadre de l'étude : inventaire topographique Inventaire du Parc naturel régional du Massif des Bauges

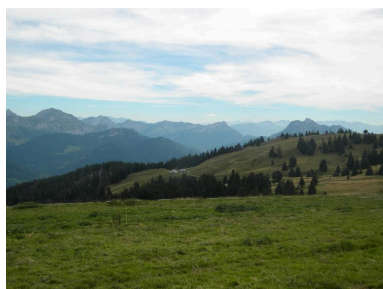
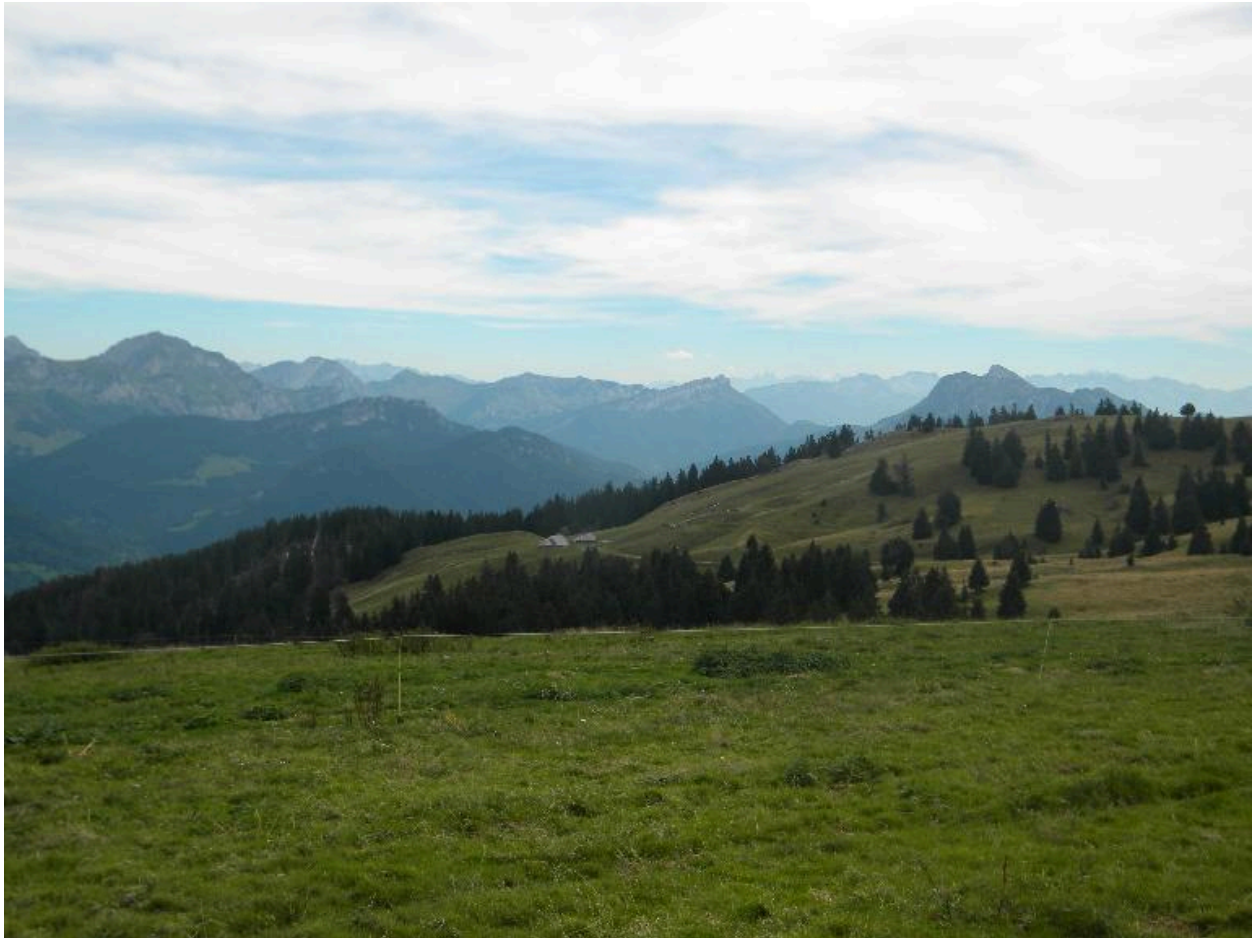
Vue des chalets dans leur environnement alpestre.
Phot. Thierry Monnet
IVR82_20157402236NUCA

Vue des chalets dans leur environnement alpestre.

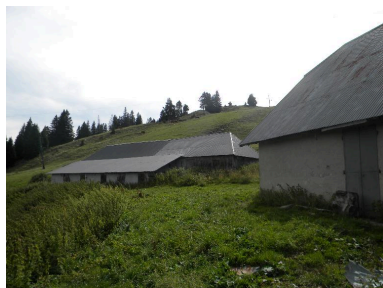
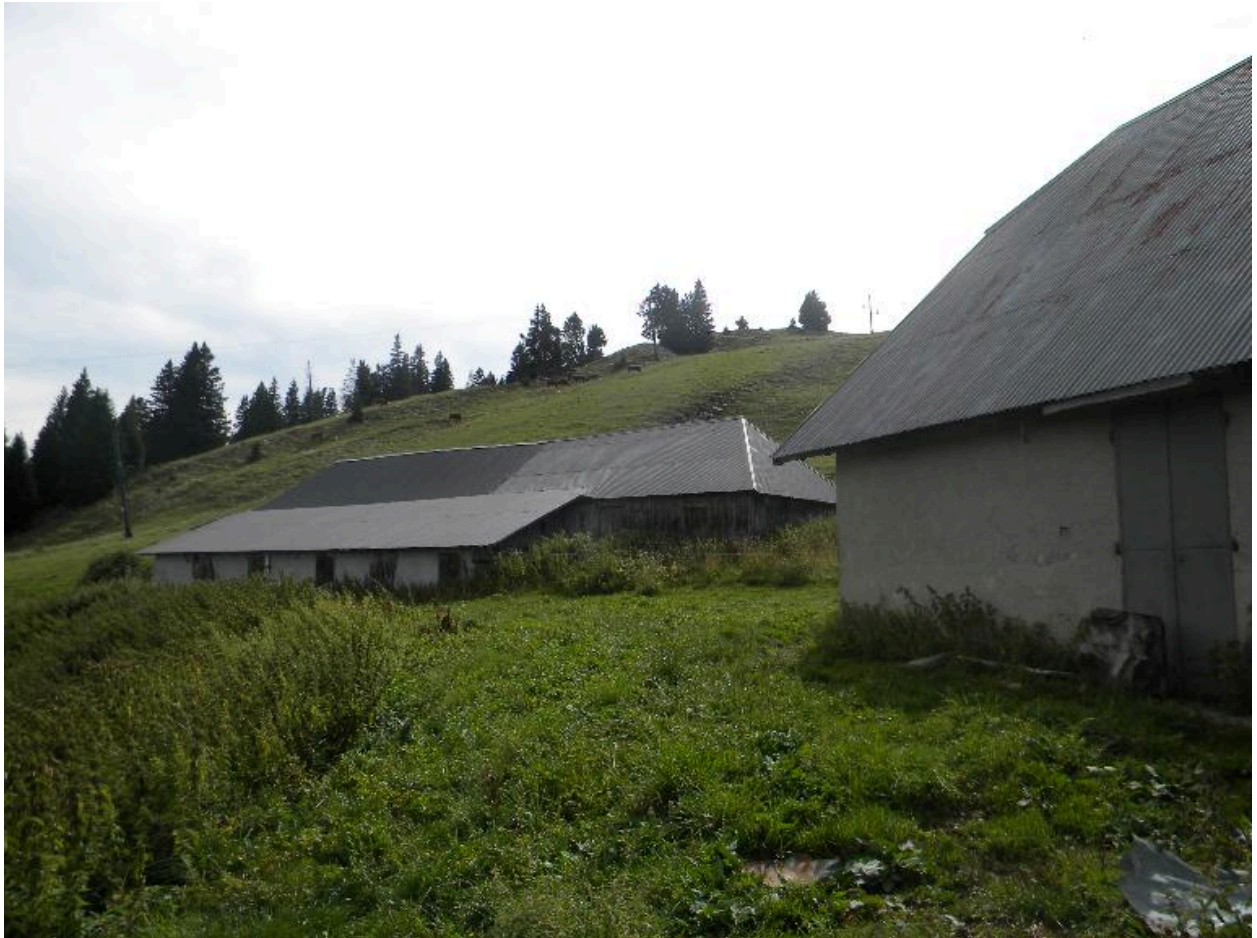
Vue d'ensemble des chalets.
Phot. Thierry Monnet
IVR82_20157402259NUCA

Vue d'ensemble des chalets.

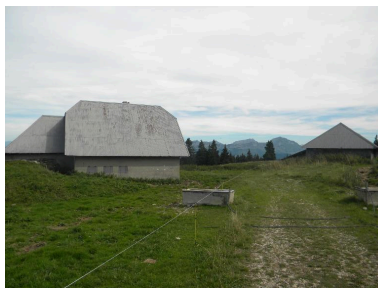
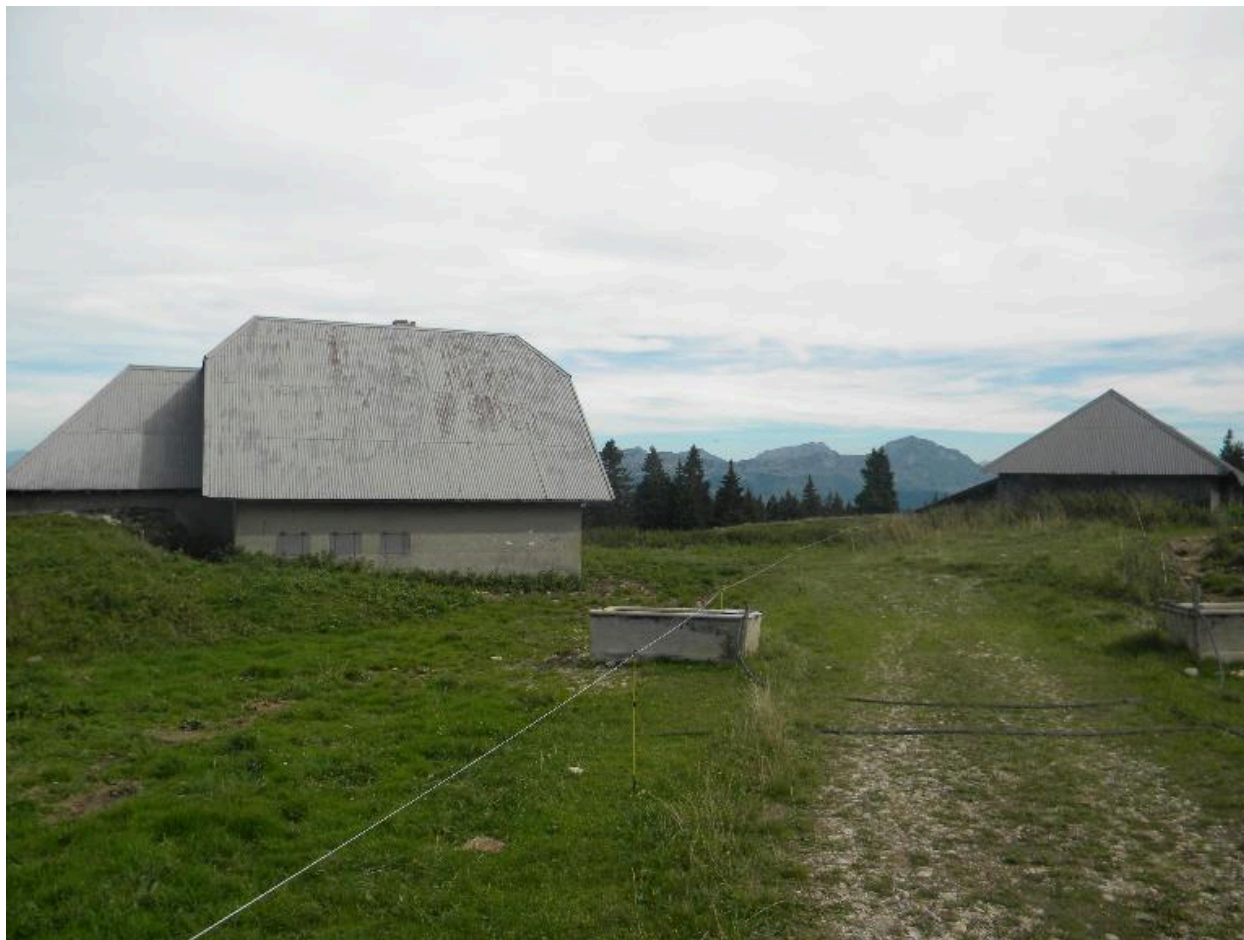
Vue d'ensemble depuis le chemin d'accès.
Phot. Thierry Monnet
IVR82_20157402238NUCA

Vue d'ensemble depuis le chemin d'accès.

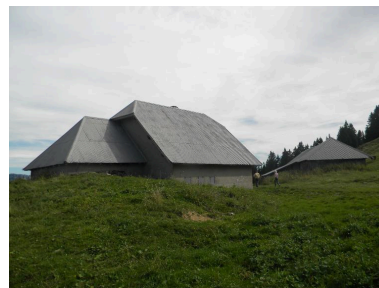
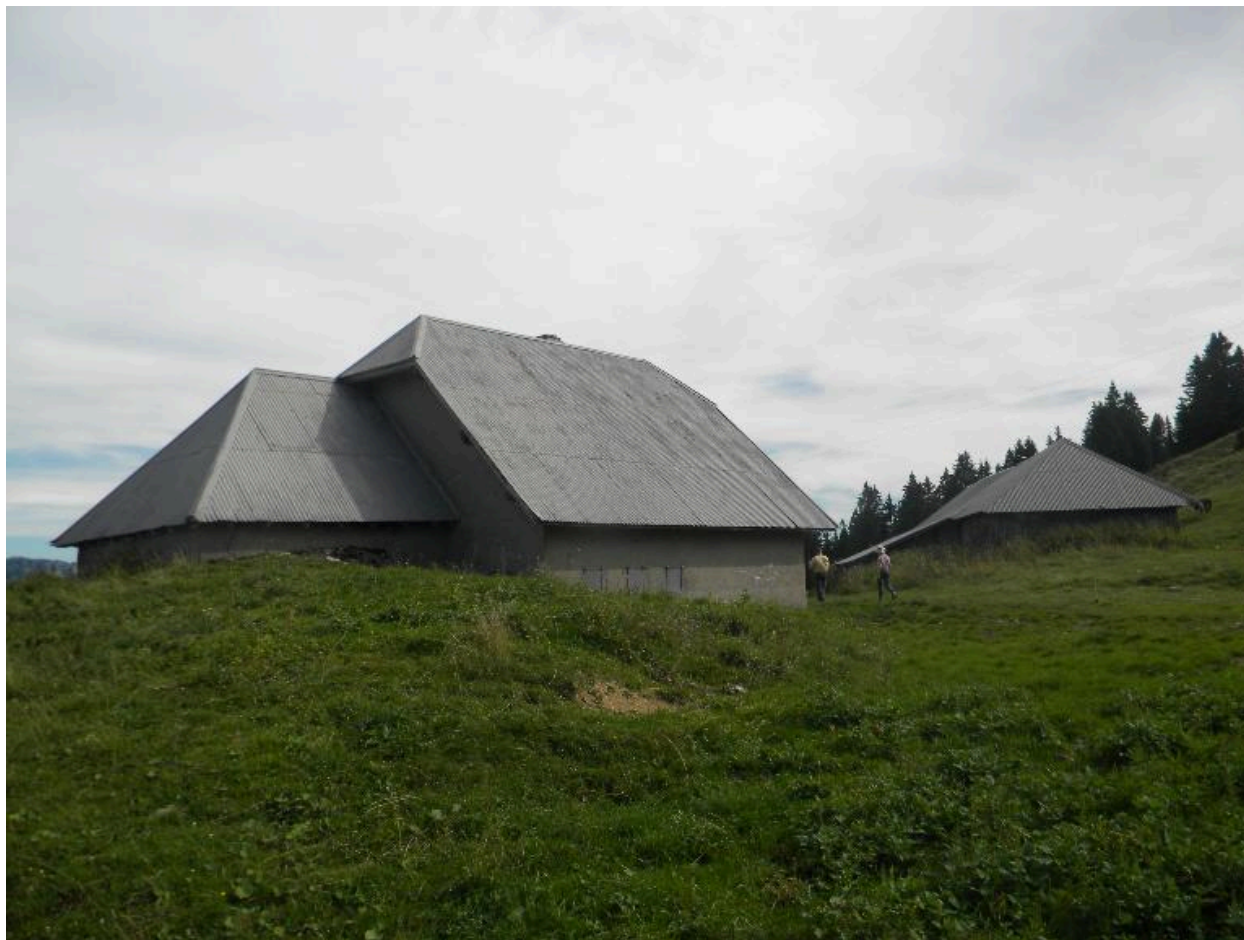
Vue du bâtiment d'habitation en premier plan avec l'étable en arrière-plan.
Phot. Thierry Monnet
IVR82_20157402241NUCA

Vue du bâtiment d'habitation en premier plan avec l'étable en arrière-plan.

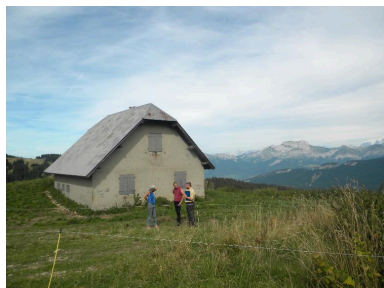
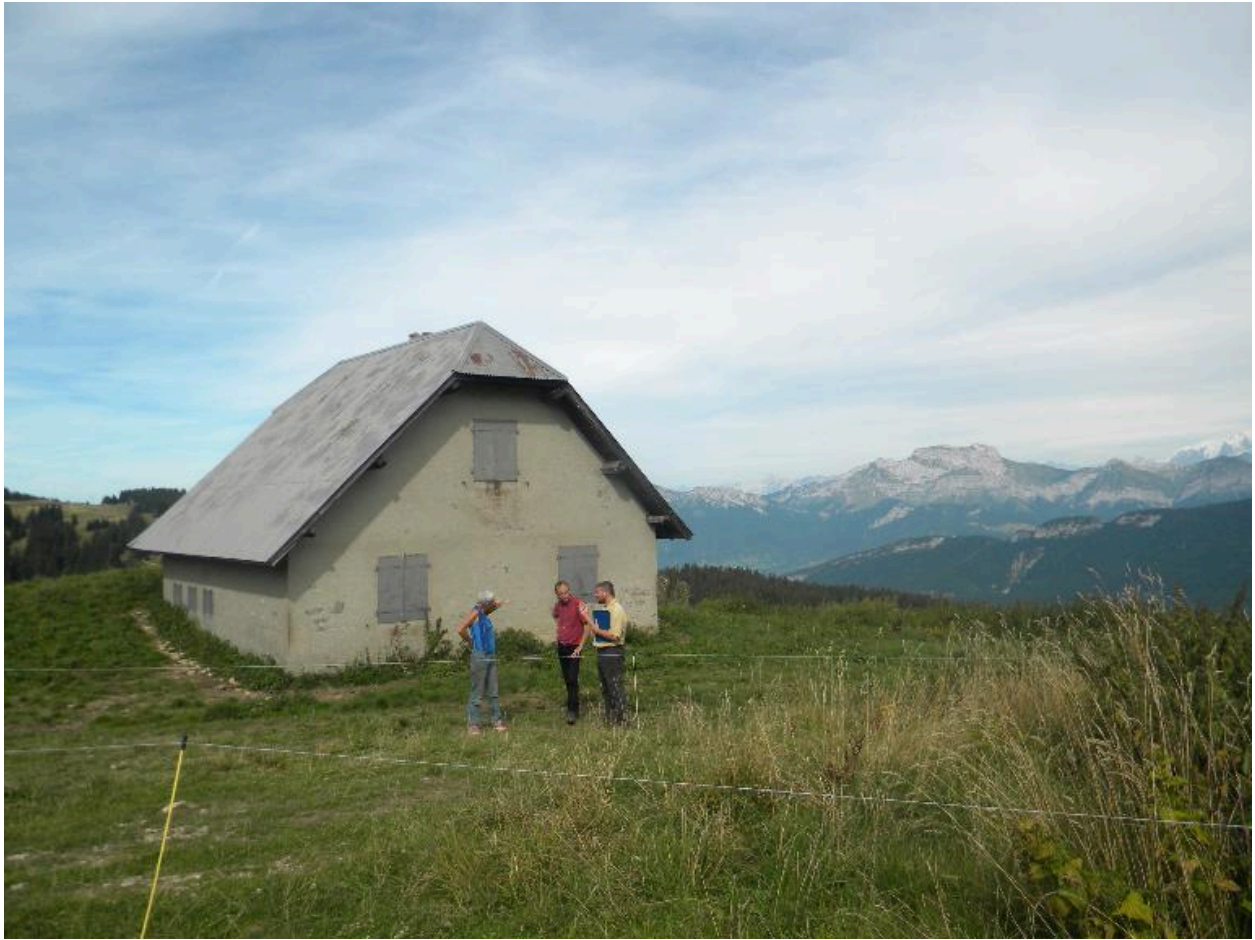
Bâtiment d'habitation : vue de la
façade principale en mur pignon.
Phot. Thierry Monnet
IVR82_20157402258NUCA

Bâtiment d'habitation : vue de la façade principale en mur pignon.

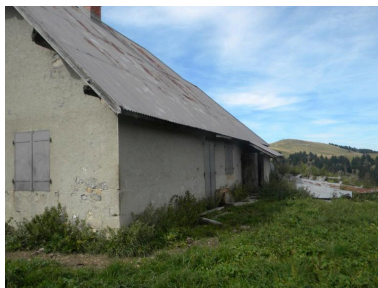
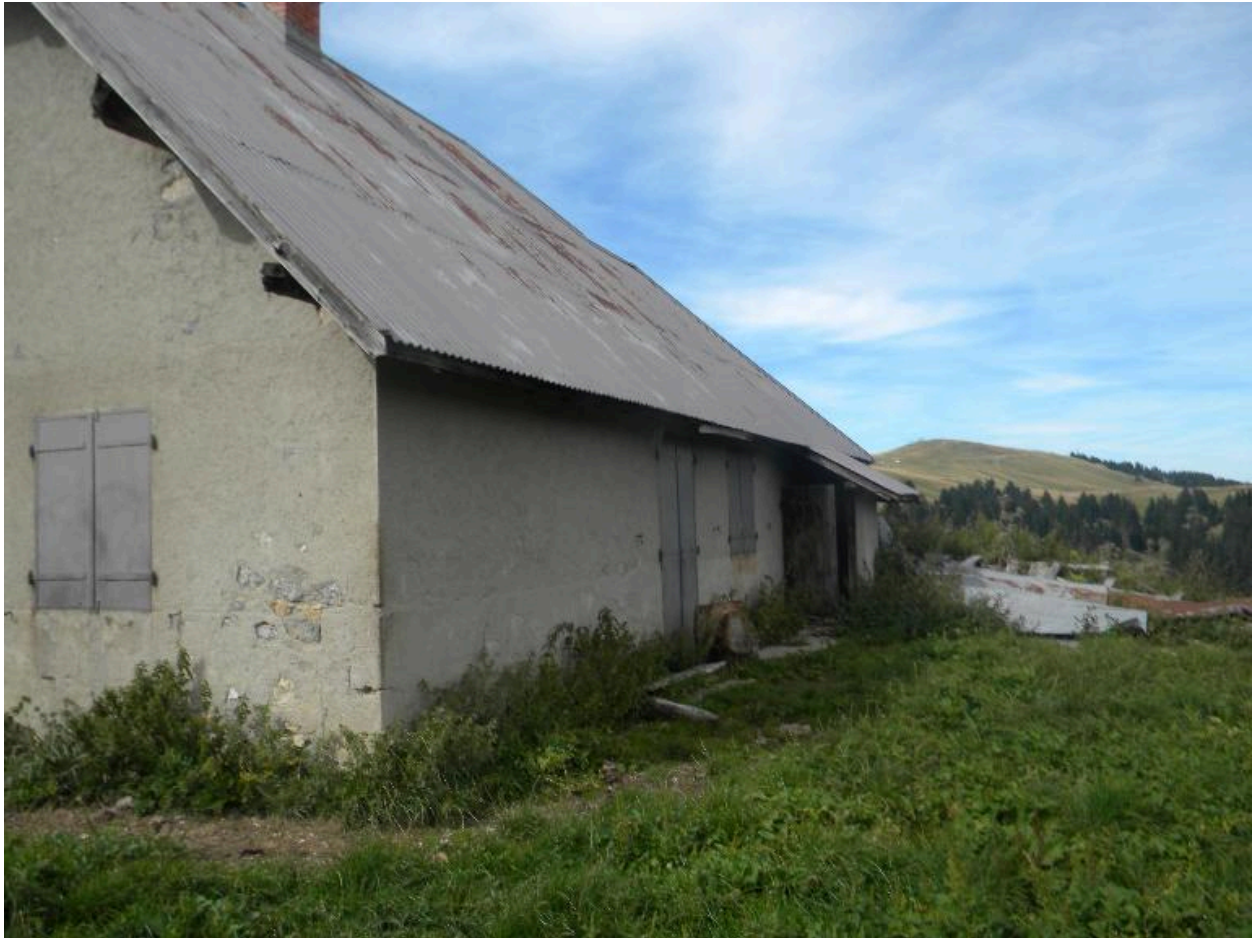
Bâtiment d'habitation :
vue de la façade est.
Phot. Thierry Monnet
IVR82_20157402240NUCA

Bâtiment d'habitation : vue de la façade est.

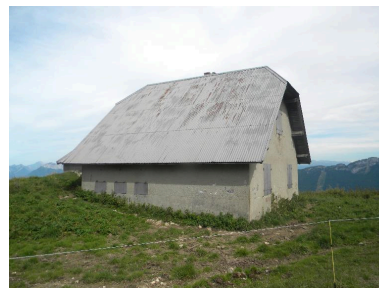
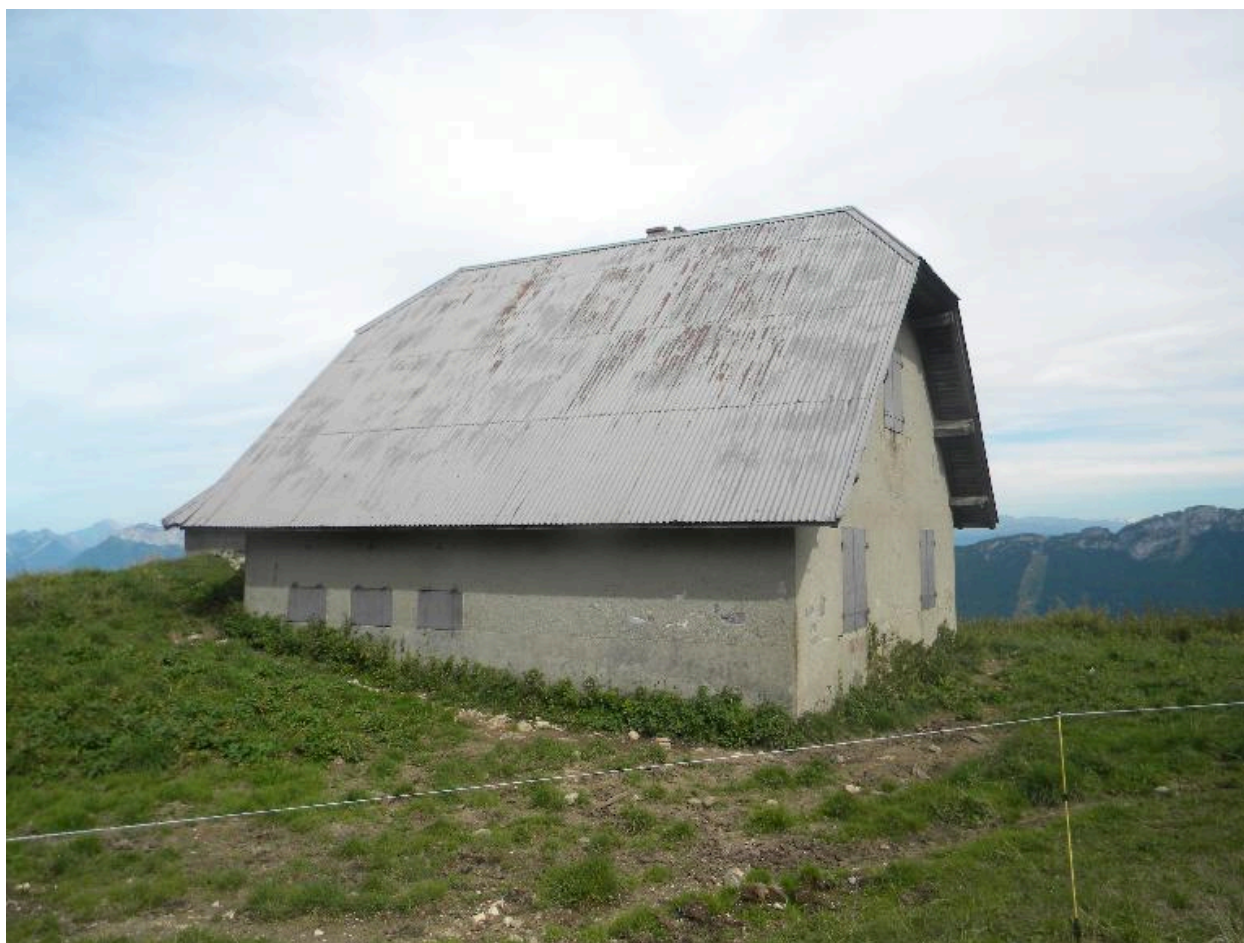
Bâtiment d'habitation : vue
de trois-quarts sud-ouest.
Phot. Thierry Monnet
IVR82_20157402239NUCA

Bâtiment d'habitation : vue de trois-quarts sud-ouest.

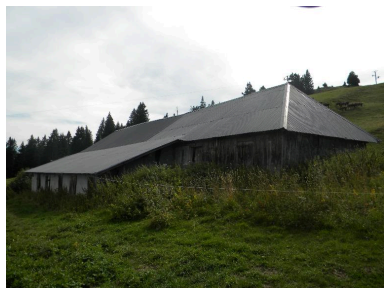
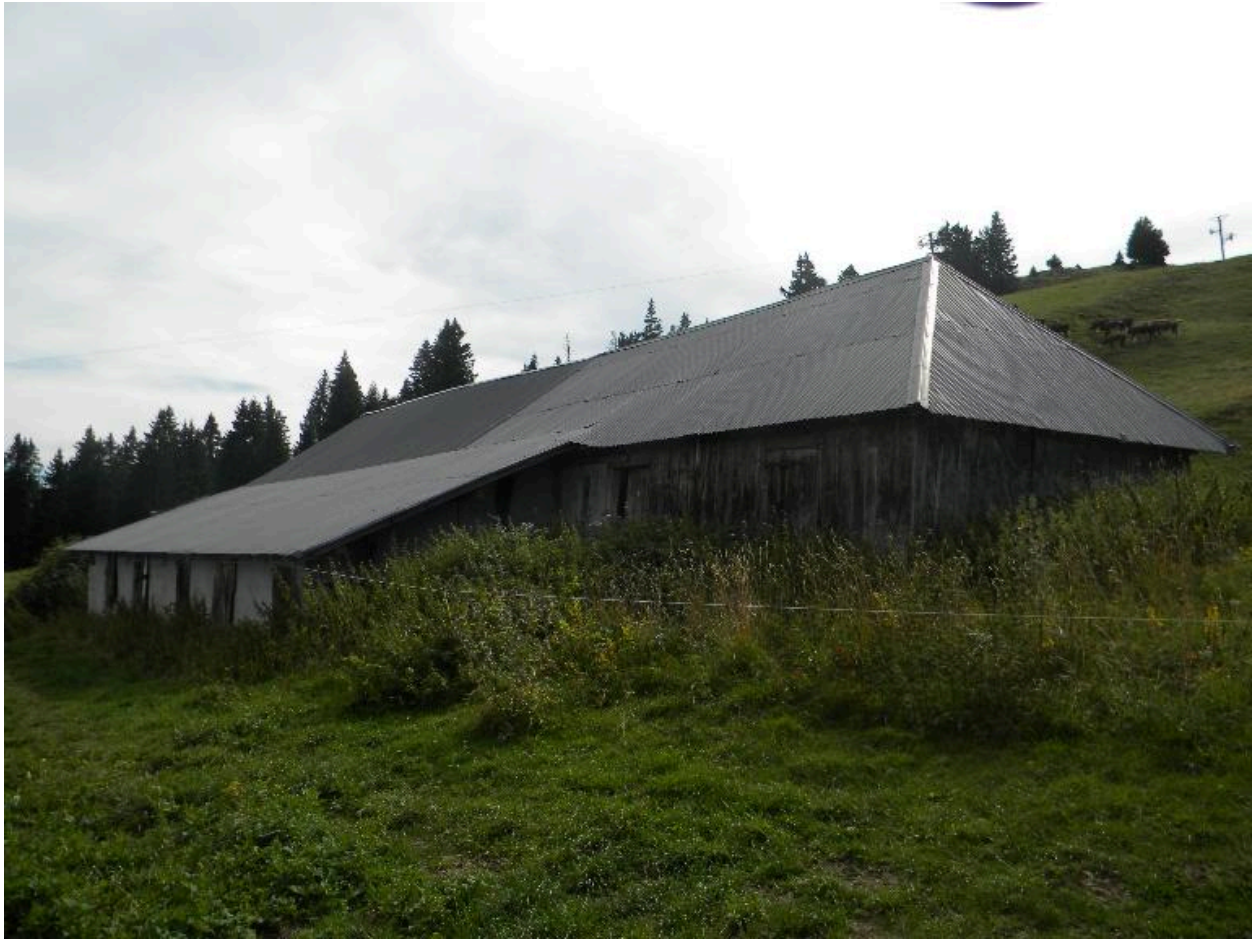
Etable : vue de trois-quarts nord-est.
Phot. Thierry Monnet
IVR82_20157402242NUCA

Etable : vue de trois-quarts nord-est.

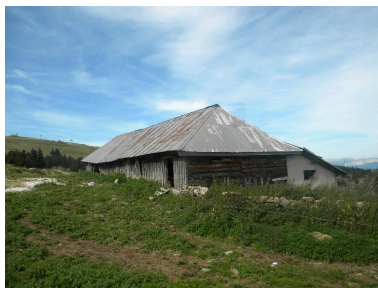
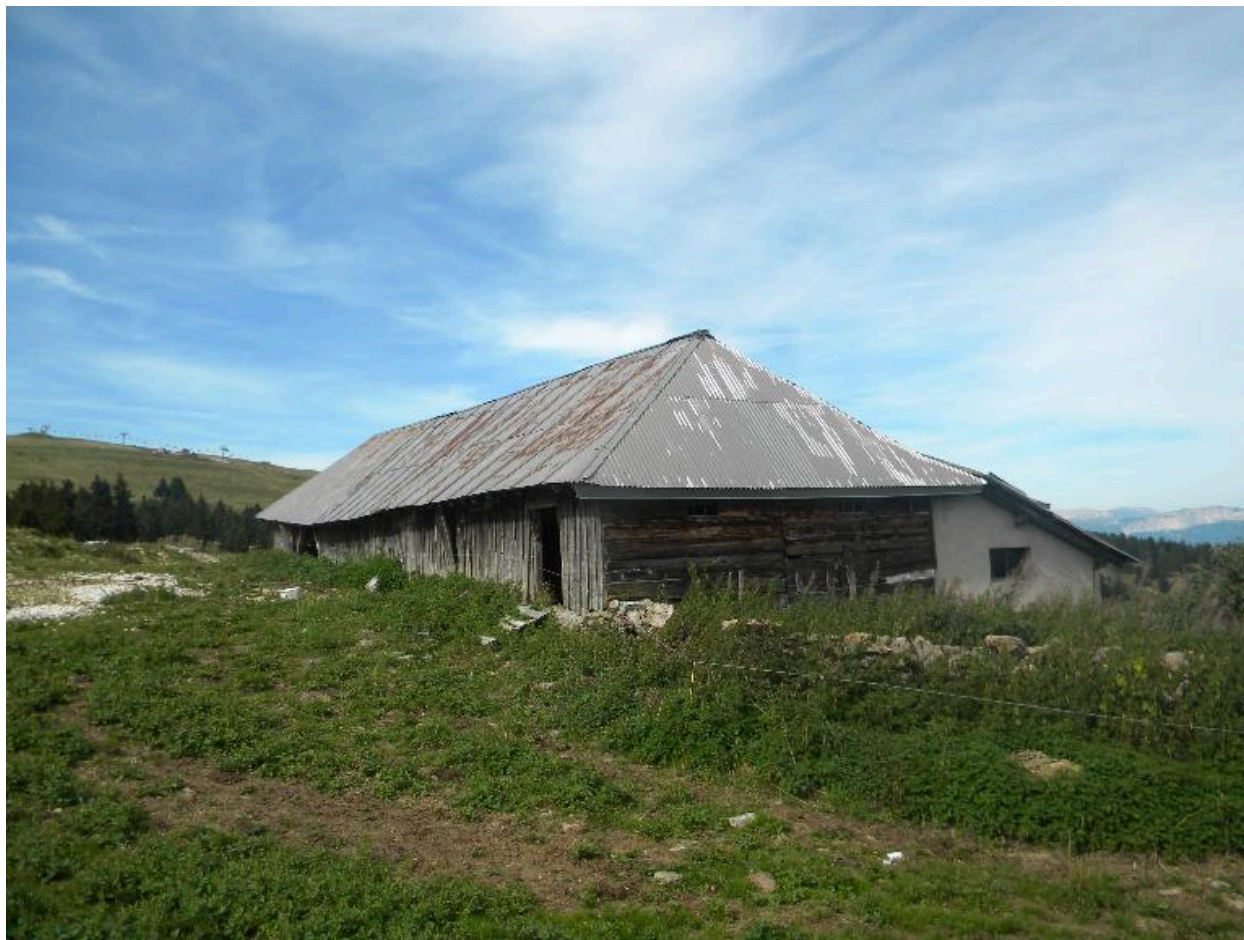
Etable : vue du pignon sud.
Phot. Thierry Monnet
IVR82_20157402243NUCA

Etable : vue du pignon sud.

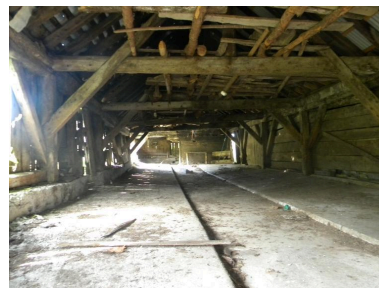
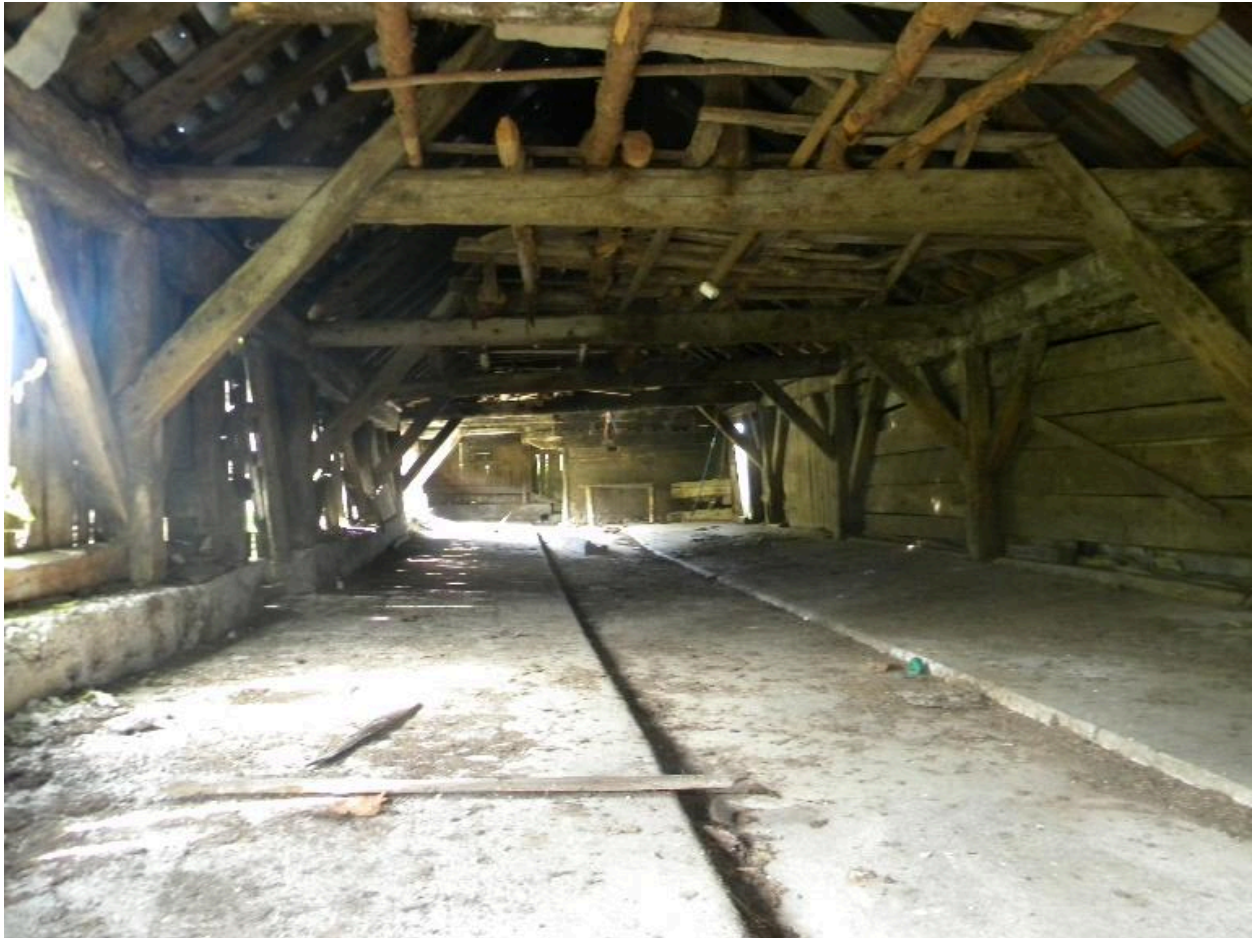
Etable : vue d'ensemble
intérieure vers le nord.
Phot. Thierry Monnet
IVR82_20157402244NUCA

Etable : vue d'ensemble intérieure vers le nord.

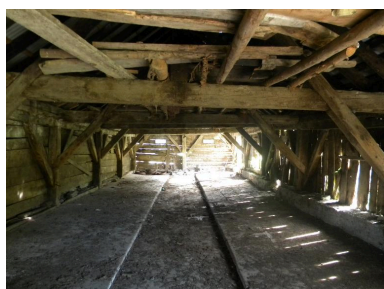
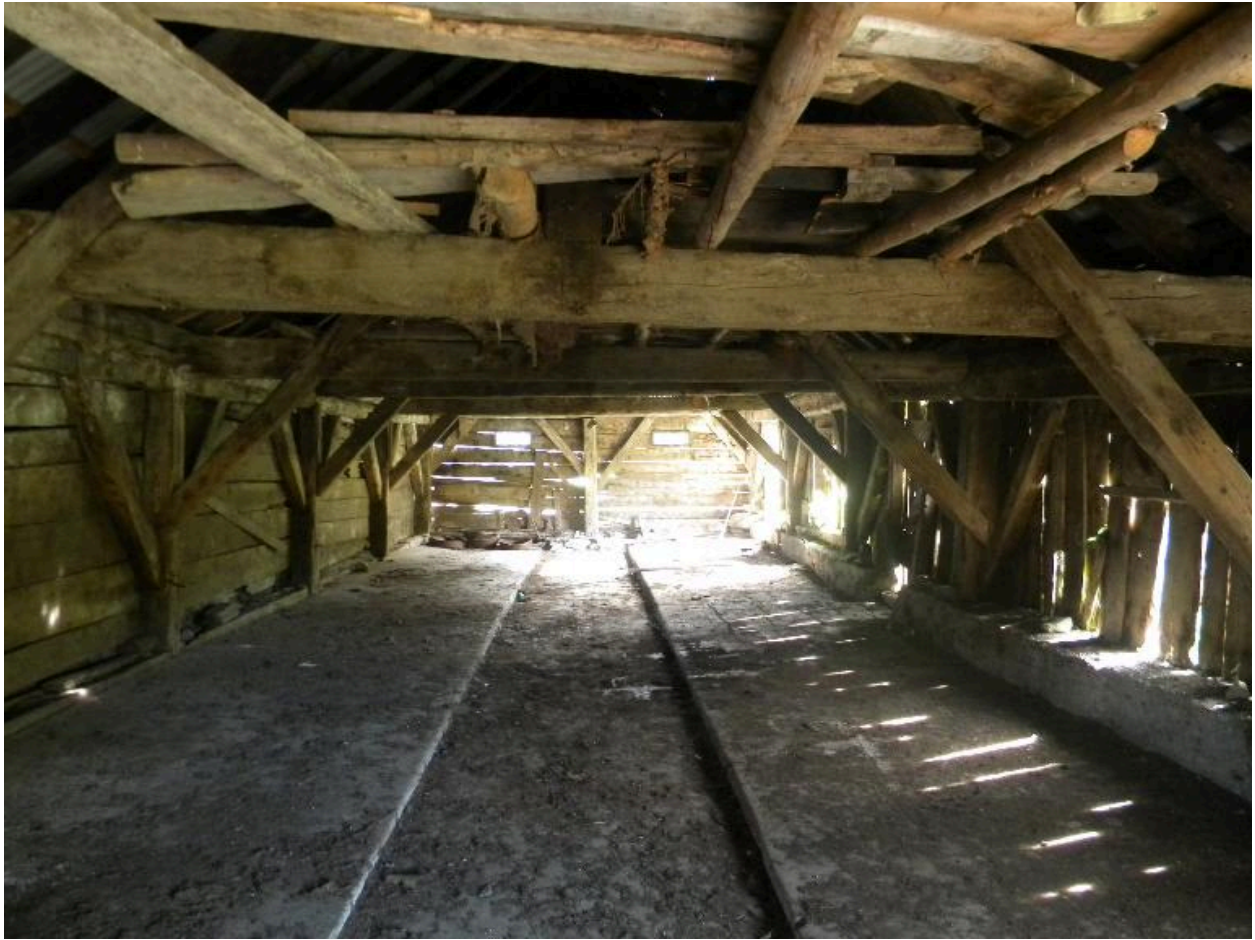
Etable : vue d'ensemble
intérieure vers le sud.
Phot. Thierry Monnet
IVR82_20157402245NUCA

Etable : vue d'ensemble intérieure vers le sud.

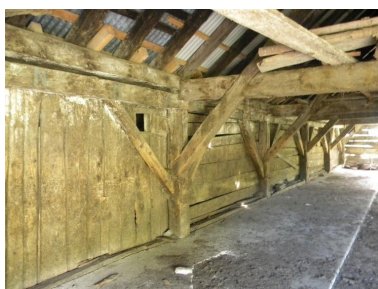
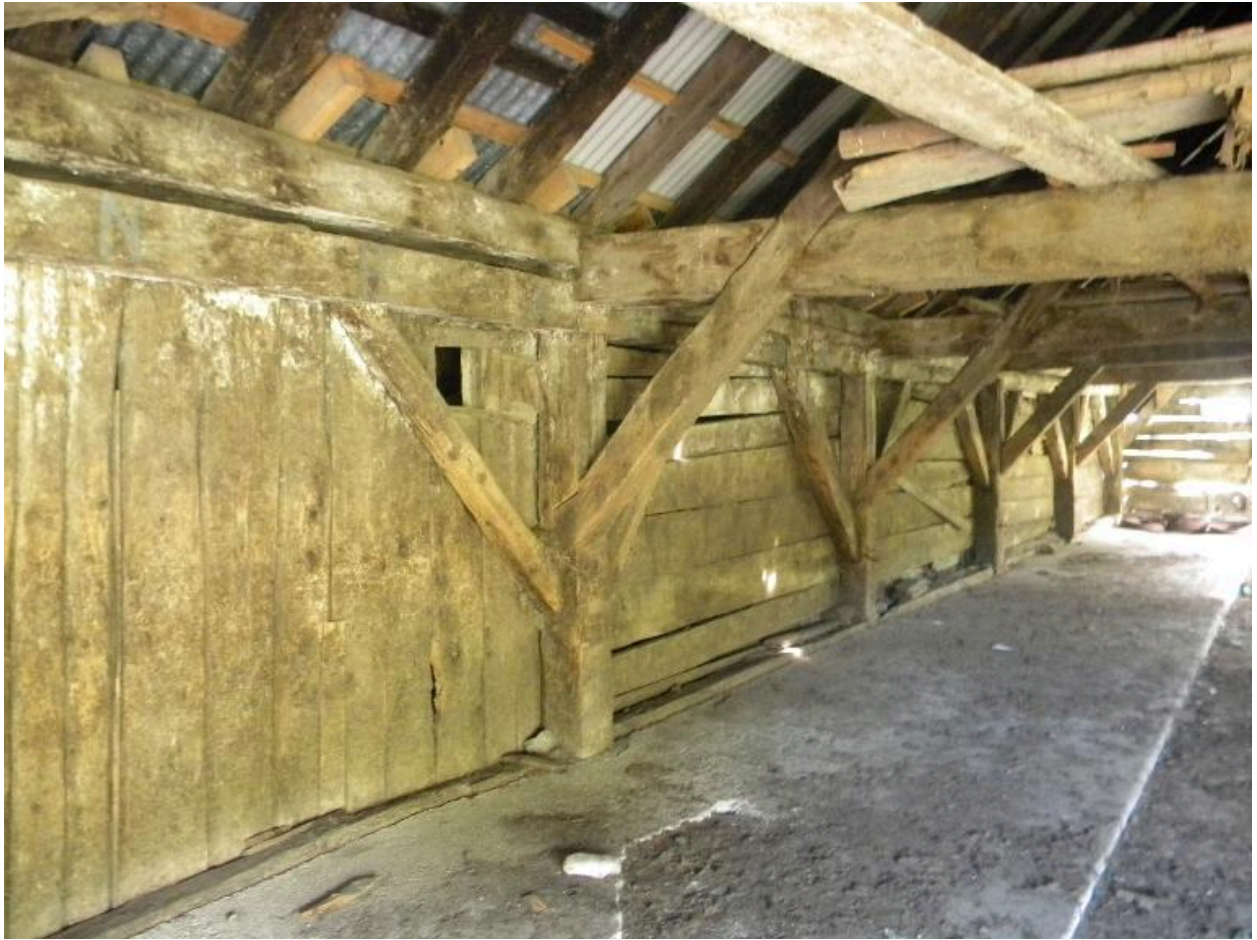
Etable, vue intérieure : mur
ouest, charpente et bardage.
Phot. Thierry Monnet
IVR82_20157402246NUCA

Etable, vue intérieure : mur ouest, charpente et bardage.

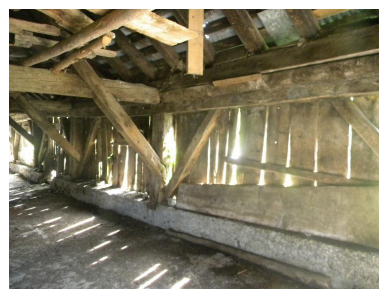
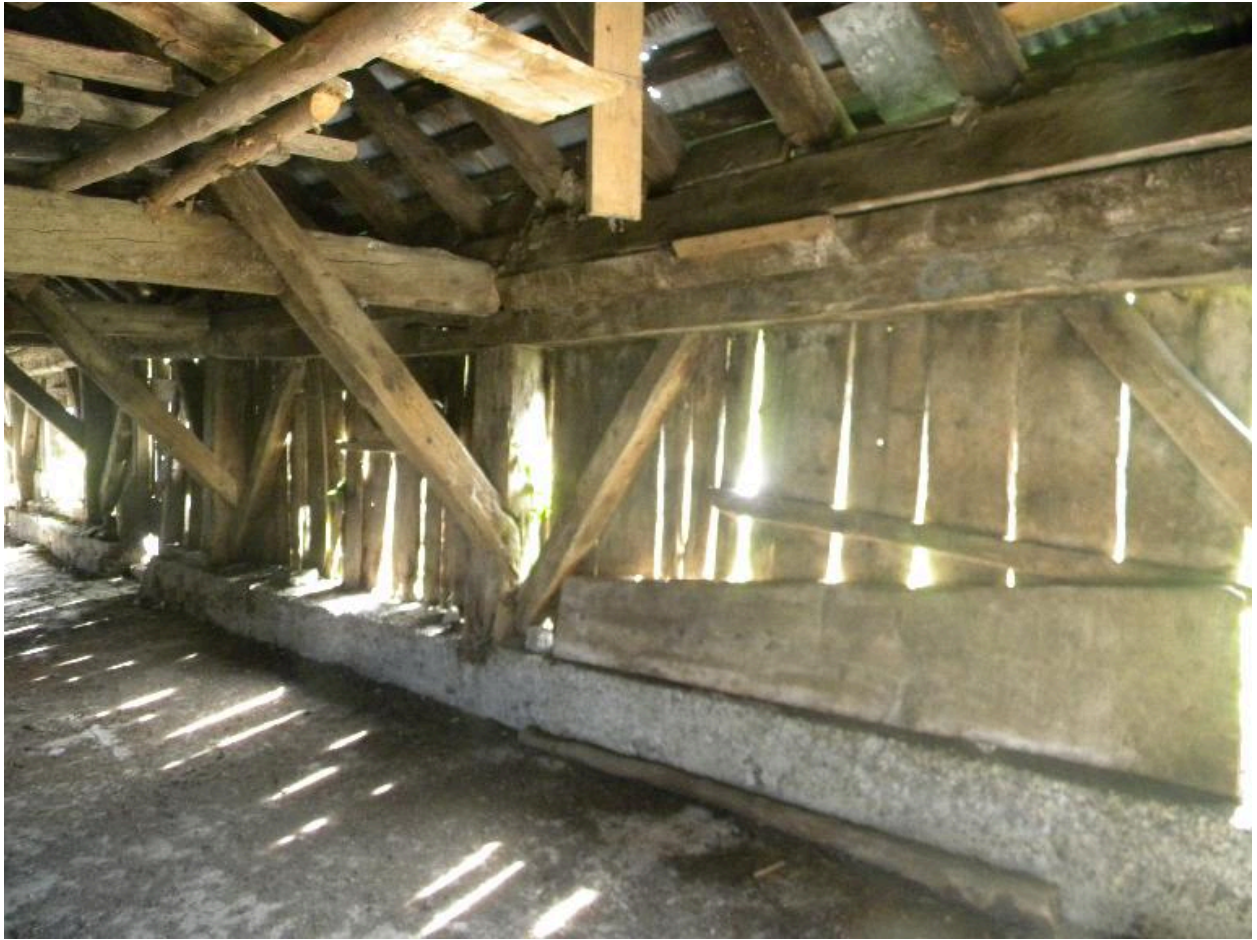
Etable, vue intérieure : mur
est, charpente et bardage
sur soubassement en béton.
Phot. Thierry Monnet
IVR82_20157402247NUCA

Etable, vue intérieure : mur est, charpente et bardage sur soubassement en béton.

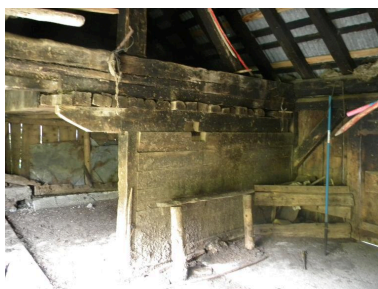
Etable, vue intérieure :
paroi de séparation en bois.
Phot. Thierry Monnet
IVR82_20157402248NUCA

Etable, vue intérieure : paroi de séparation en bois.

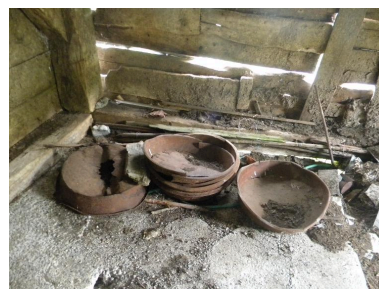
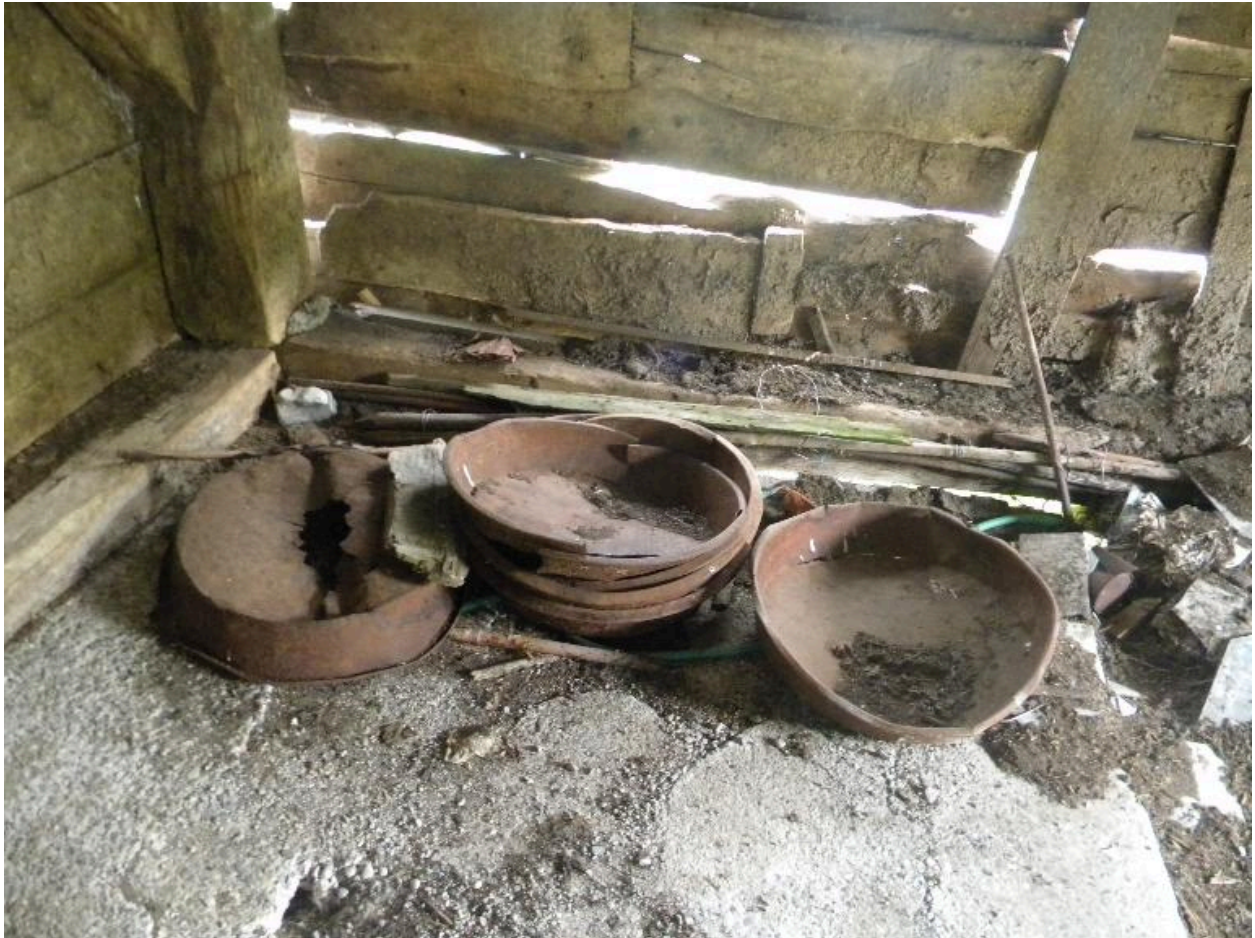
Etable, vue intérieure : détail
de gamelles métalliques
dans une pièce séparée.
Phot. Thierry Monnet
IVR82_20157402257NUCA

Etable, vue intérieure : détail de gamelles métalliques dans une pièce séparée.

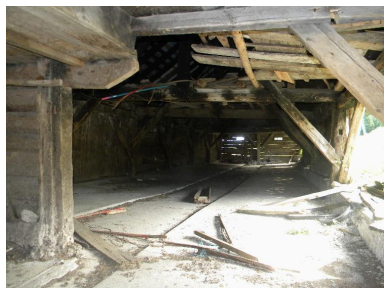
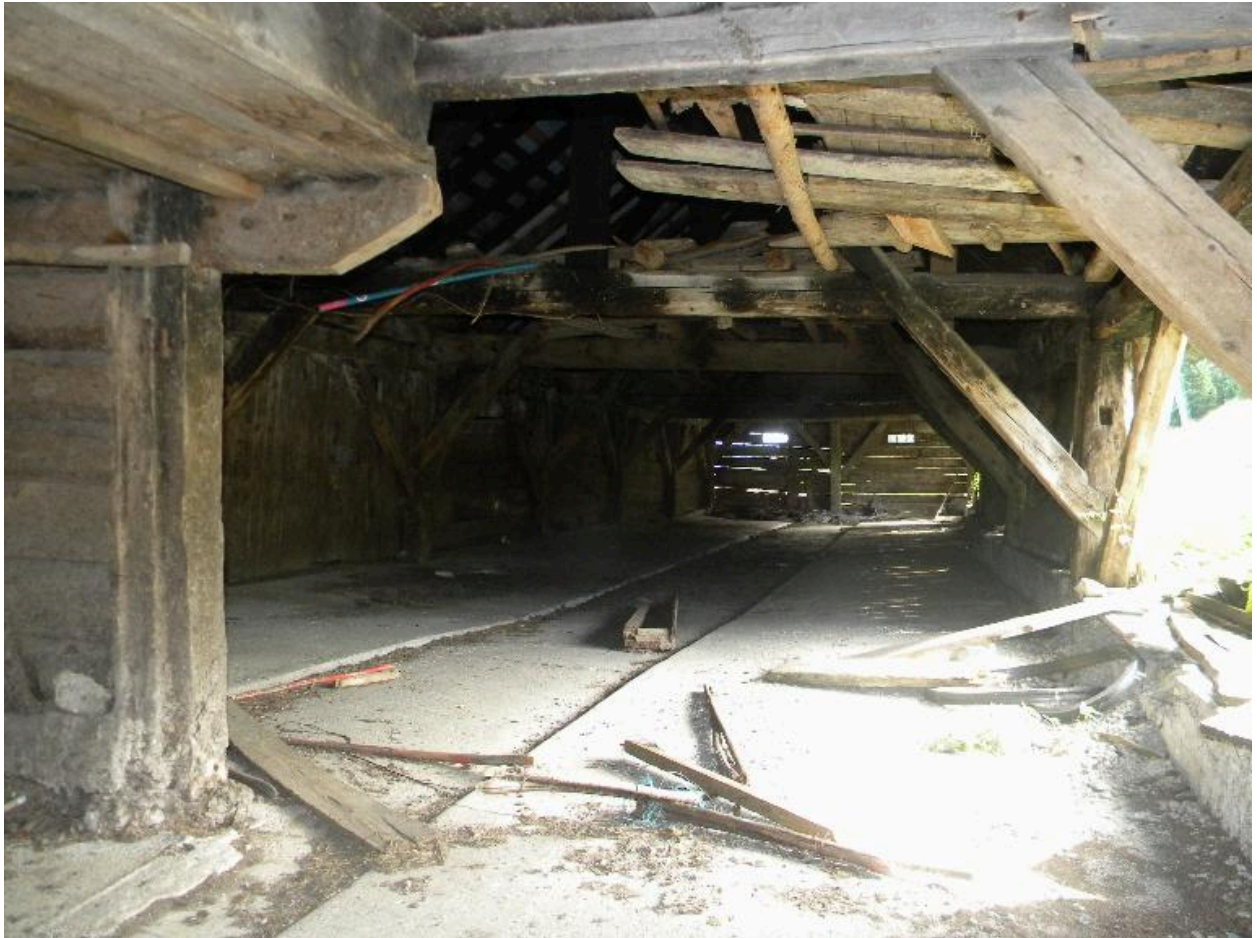
Etable, vue intérieure :
partie effondrée du mur est.
Phot. Thierry Monnet
IVR82_20157402251NUCA

Etable, vue intérieure : partie effondrée du mur est.

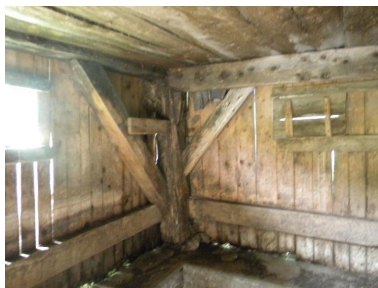
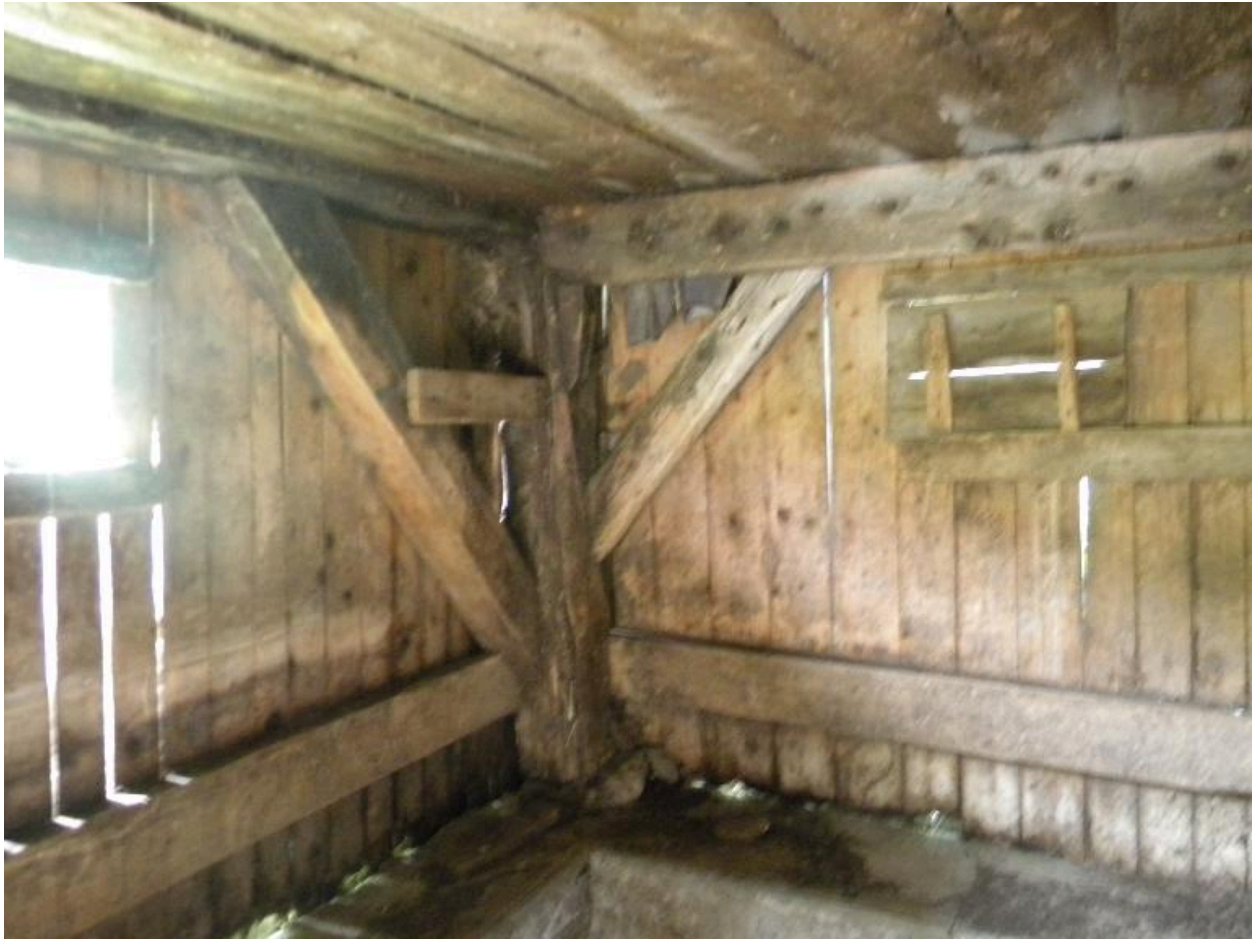
Etable, vue intérieure : système
de renfort au niveau d'un
angle, jour à volet coulissant.
Phot. Thierry Monnet
IVR82_20157402252NUCA

Etable, vue intérieure : système de renfort au niveau d'un angle, jour à volet coulissant.

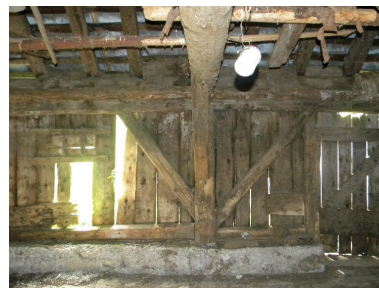
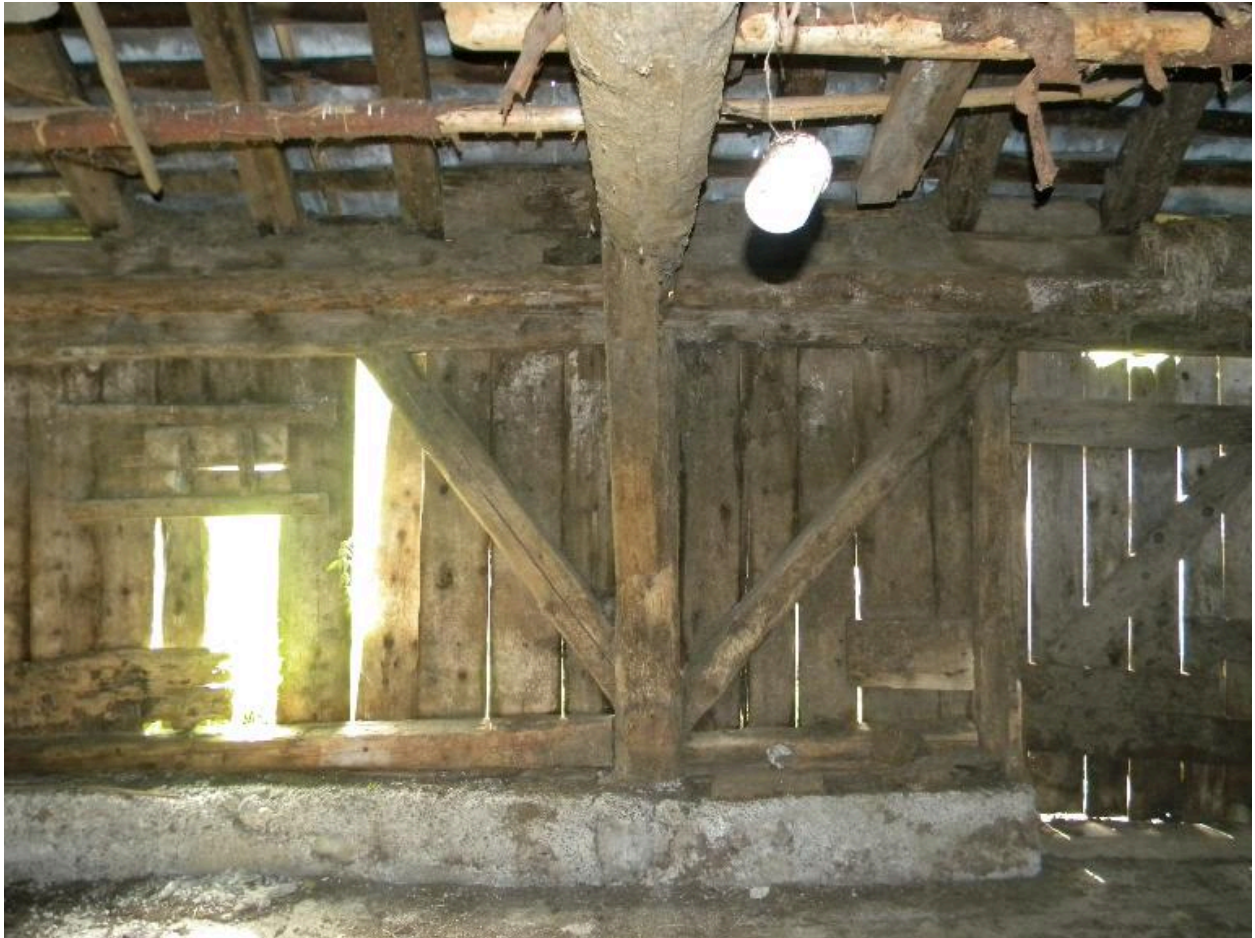
Etable, vue intérieure :
ouvertures dans le mur est
(jour à volet coulissant, porte).
Phot. Thierry Monnet
IVR82_20157402256NUCA

Etable, vue intérieure : ouvertures dans le mur est (jour à volet coulissant, porte).
