Rhône-Alpes, Haute-Savoie
Leschaux
les Vernettes

Chalets des Vernettes

Numéro de dossier : IA74002264

Cadre de l'étude : inventaire topographique Inventaire du Parc naturel régional du Massif des Bauges

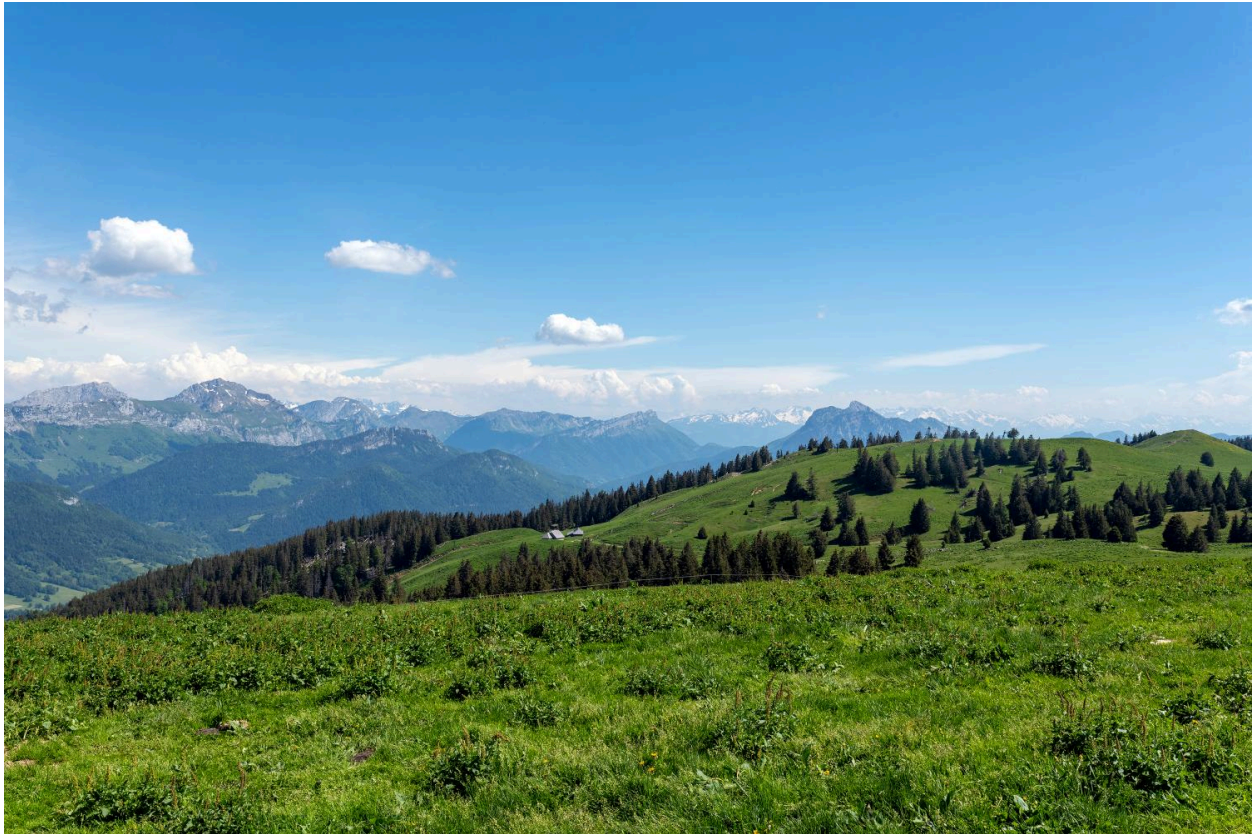
Vue des chalets dans leur environnement alpestre.

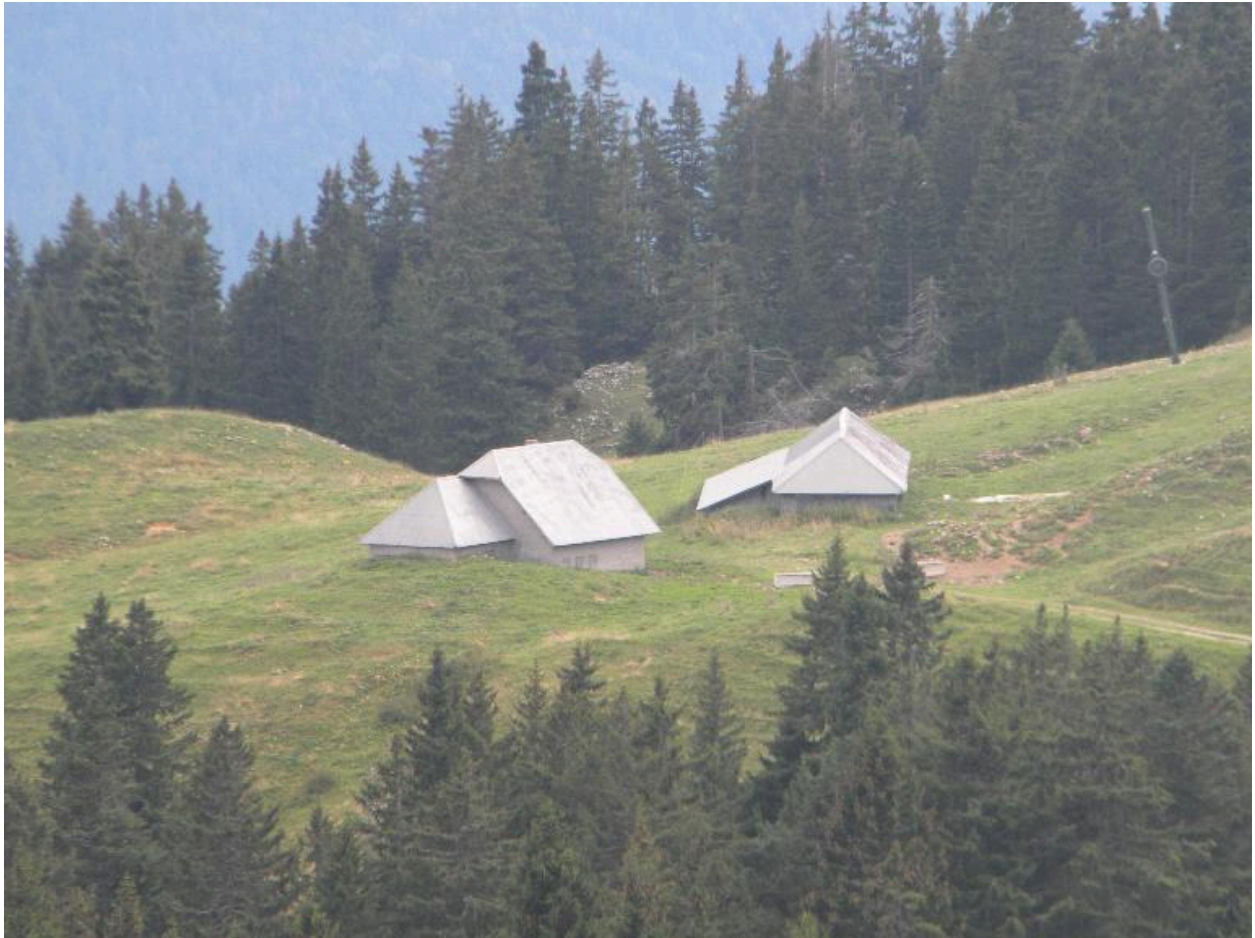
Vue d'ensemble.

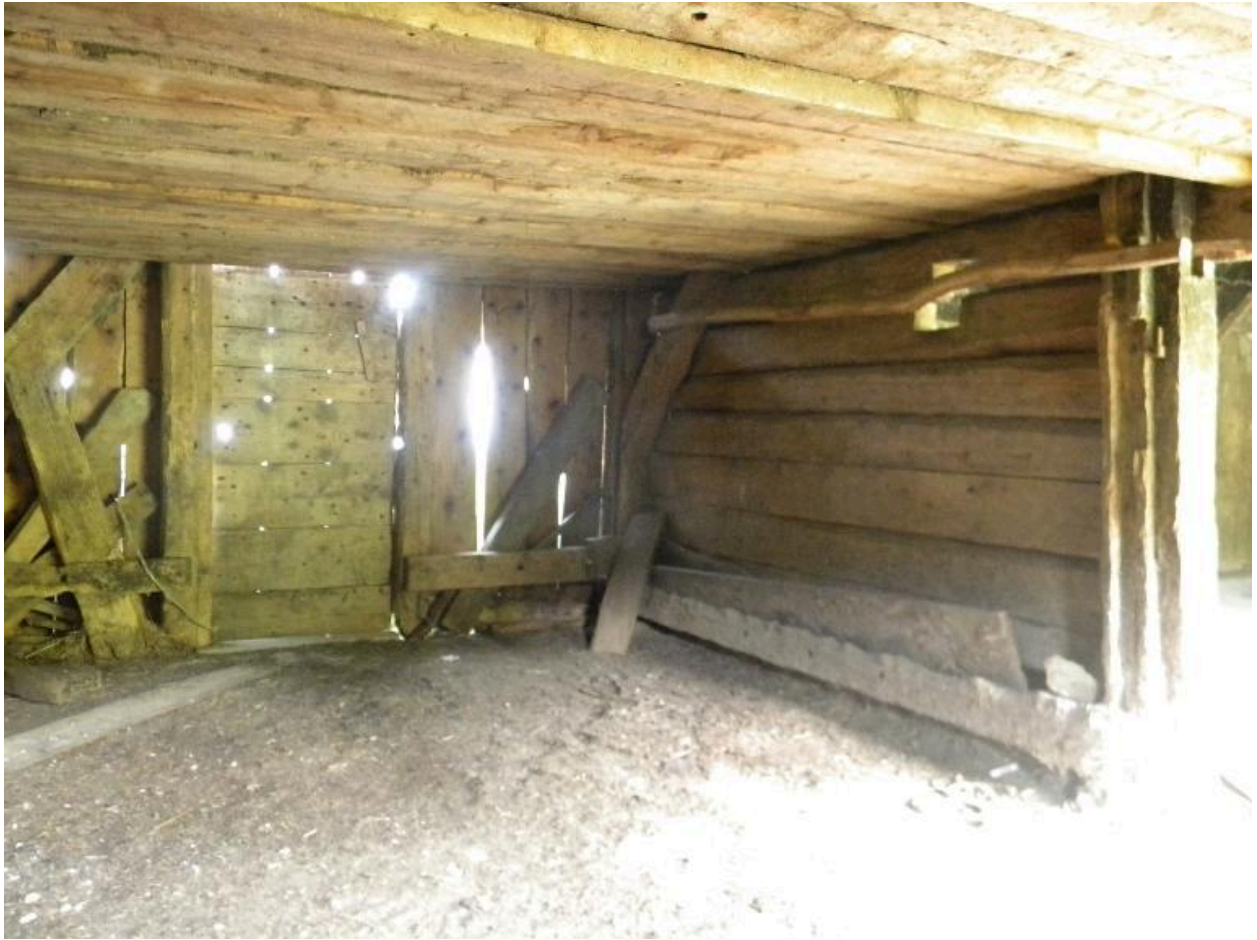
Etable, vue intérieure : porte d'accès.

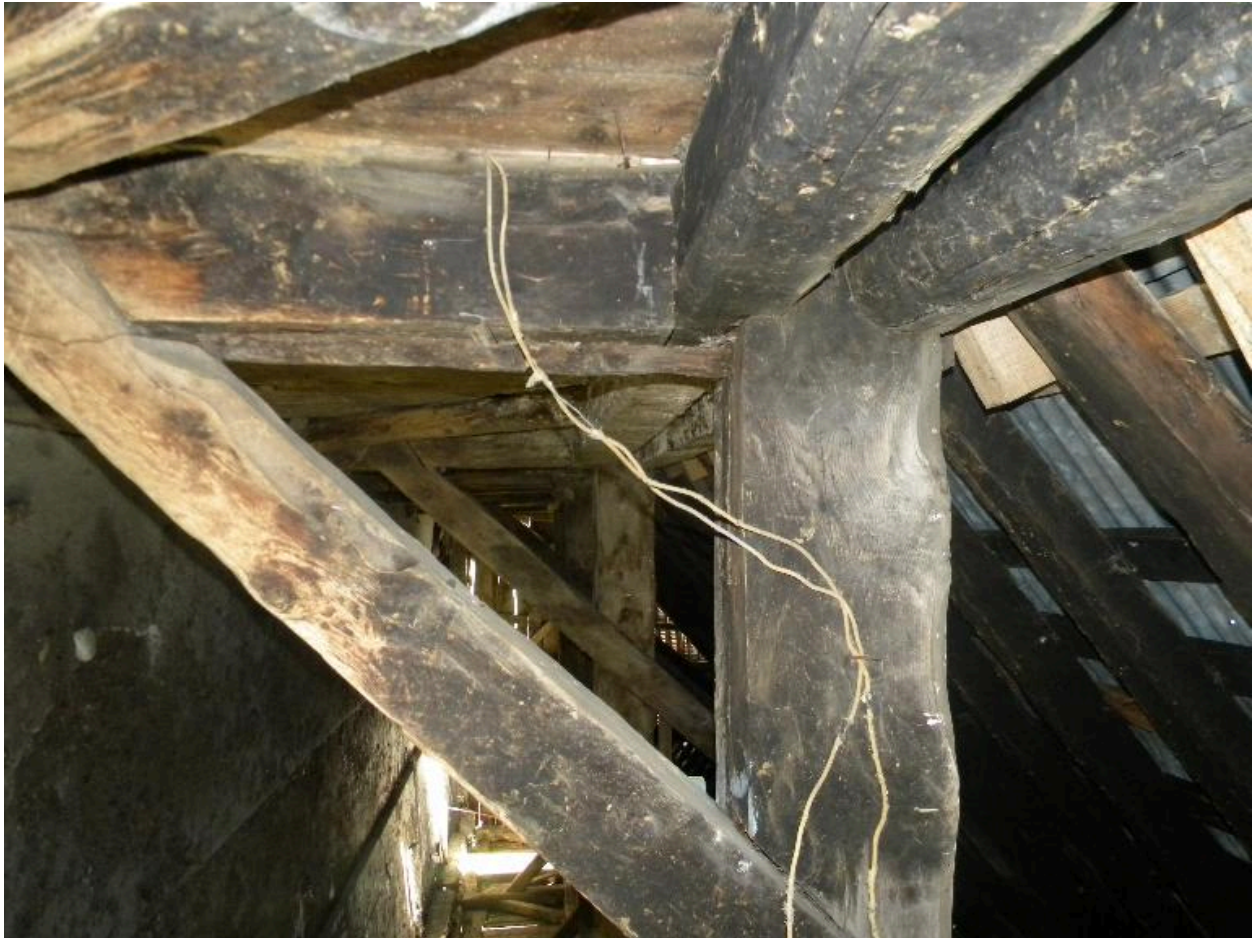
Etable, vue intérieure :
détail de charpente.
Phot. Thierry Monnet
IVR82_20157402254NUCA

Etable, vue intérieure : détail de charpente.
