Lyon 7e
Guillotière
16 rue Béchevelin

Immeuble

Numéro de dossier : IA69007442
Date de l'enquête initiale : 2016
Date(s) de rédaction : 2016
Cadre de l'étude : inventaire topographique Inventaire de la Ville de Lyon
Degré d'étude : repéré

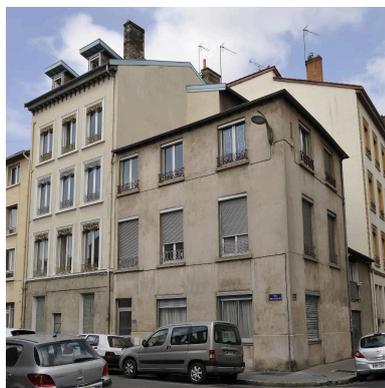
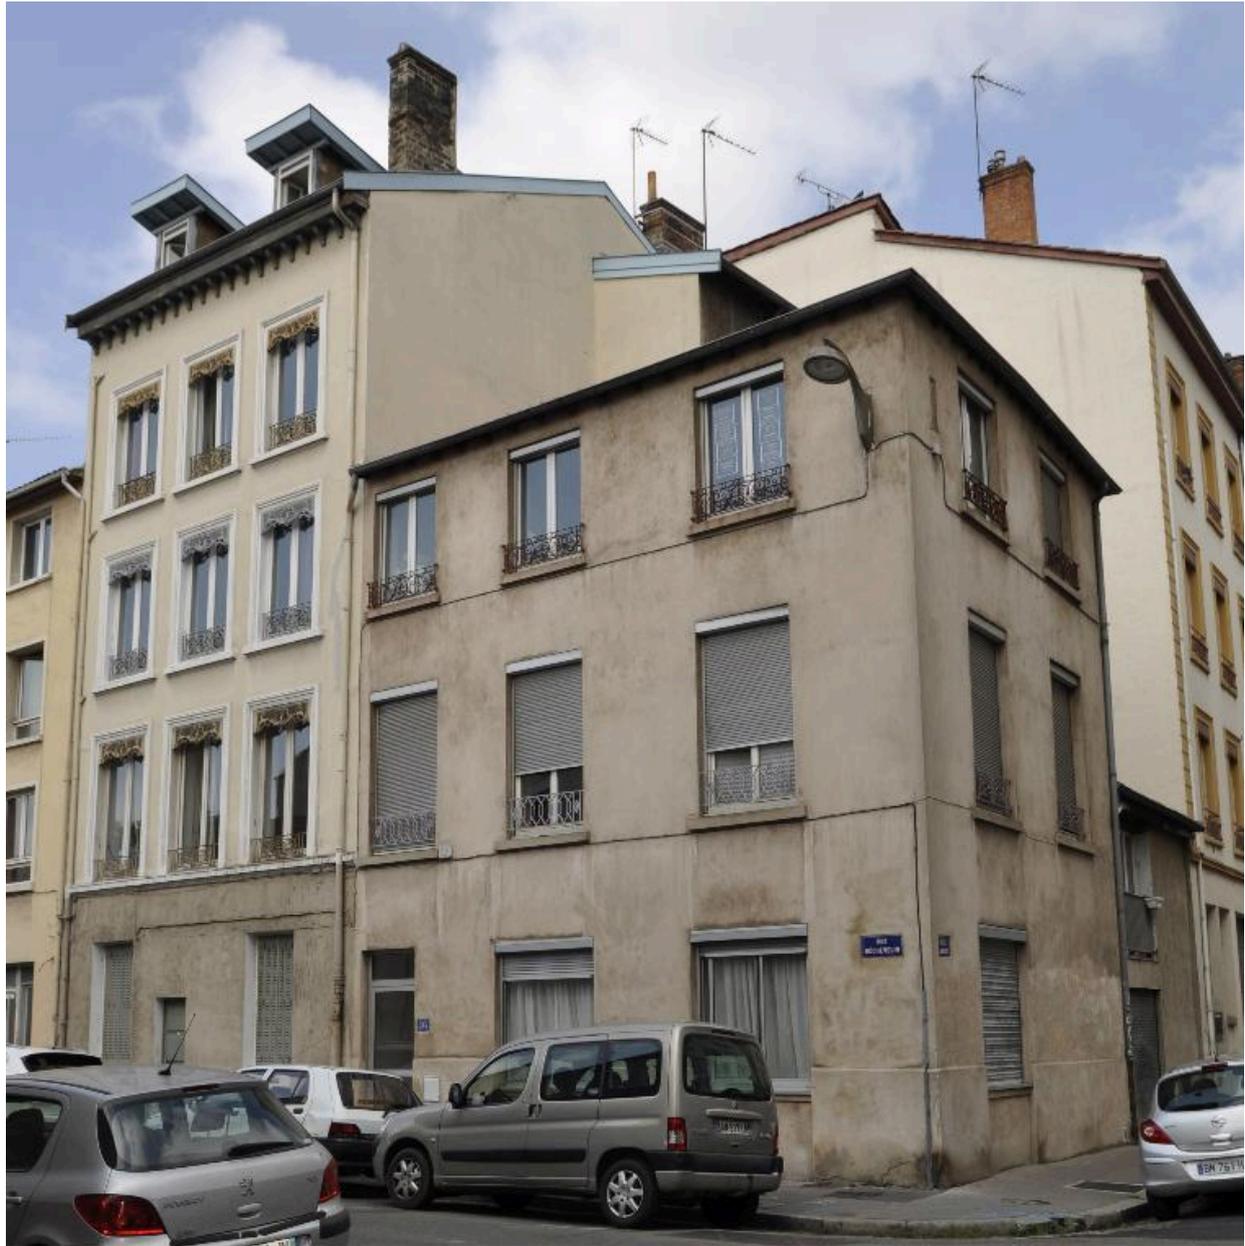
Vue de situation, avec l'immeuble mitoyen partageant le même escalier
Phot. Catherine Guégan
IVR84_20166900705NUCA

Vue de situation, avec l'immeuble mitoyen partageant le même escalier

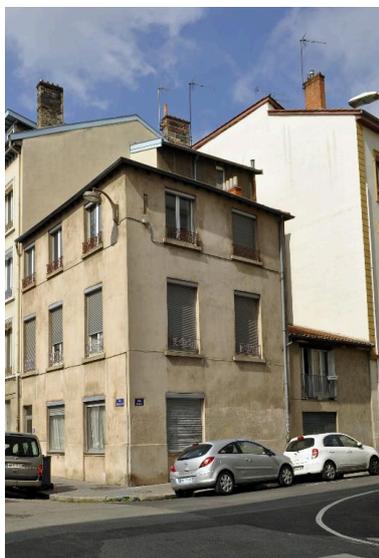
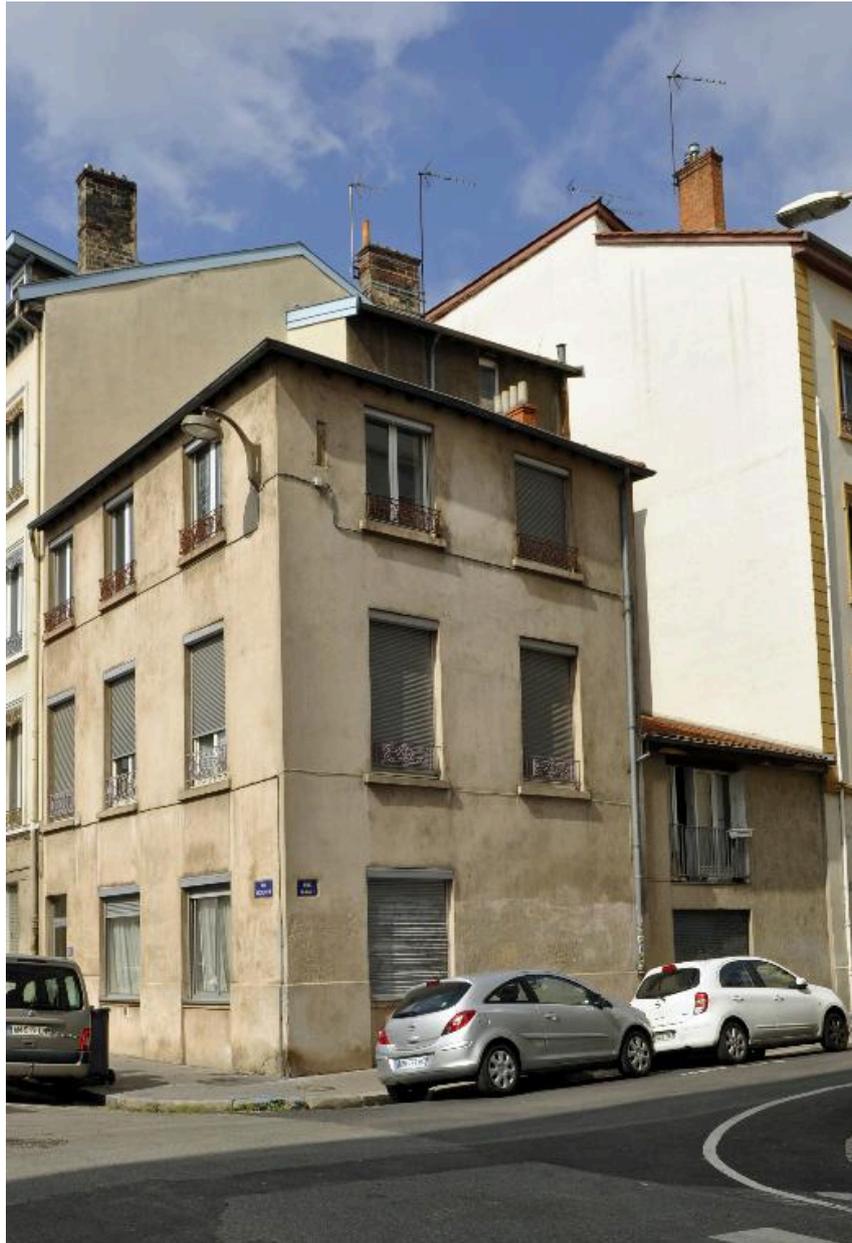
Vue d'ensemble
Phot. Catherine Guégan
IVR84_20166900706NUCA

Vue d'ensemble

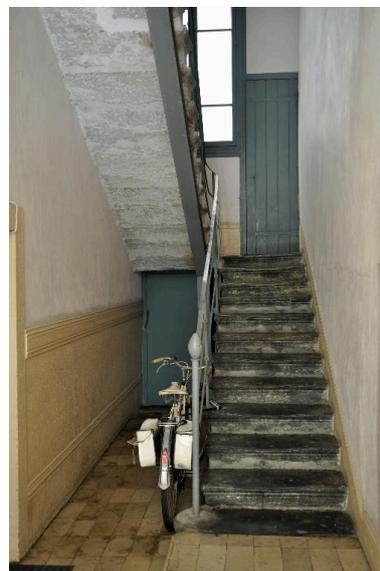
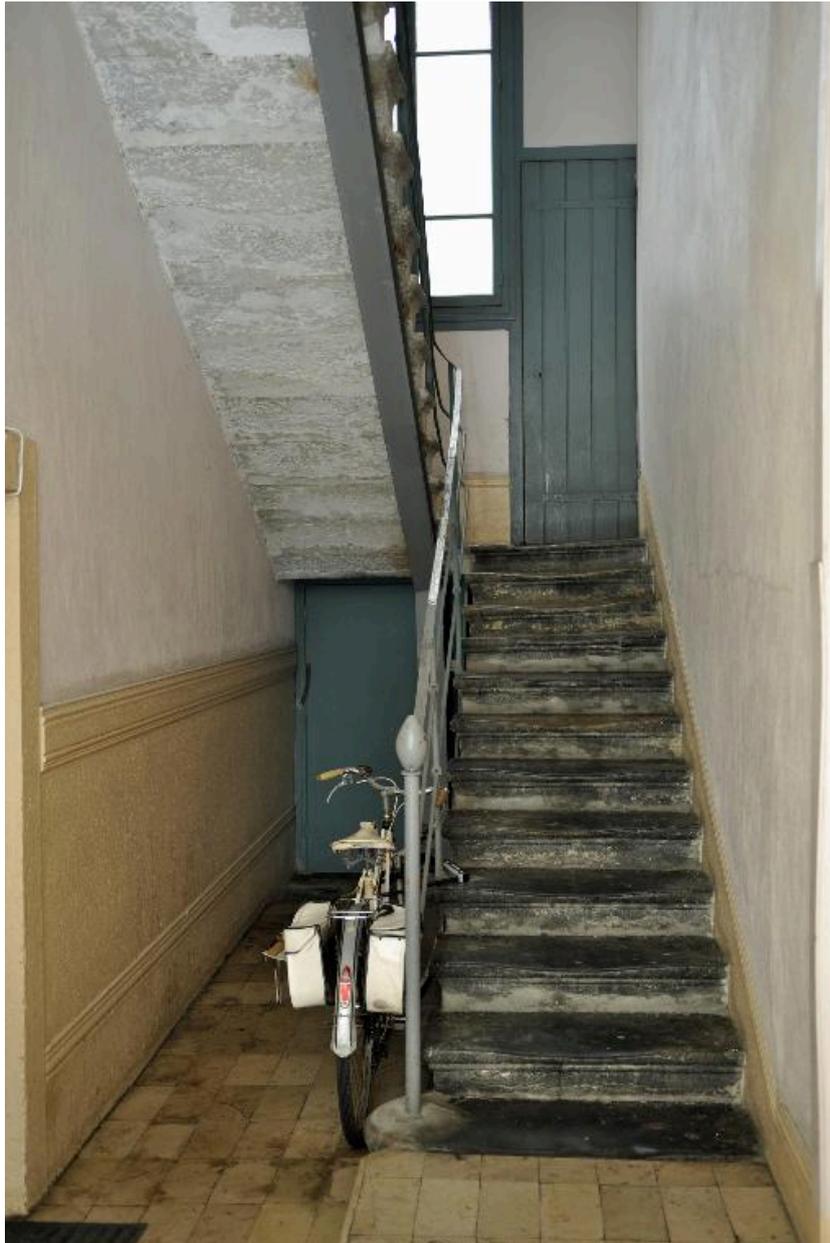
Immeuble faisant partie d'un ensemble	entrée et escalier communs
Nature de l'ensemble	Escalier commun à l'immeuble mitoyen, sur la même parcelle mais époque et style différent (tour plus haute pour desservir les étages supérieurs de l'immeuble mitoyen).
Agrandissement	Non
Surélévation	Non
Alignement	Non
Modification de façade	Non
Reconstruction de façade	Non
Nivellement	Non

Vue intérieure : l'escalier commun aux deux immeubles mitoyens
Phot. Catherine Guégan
IVR84_20166900708NUCA

Vue intérieure : l'escalier commun aux deux immeubles mitoyens
