Rhône-Alpes, Loire
L'Hôpital-le-Grand
Côte (la)

Cuvage puis cabane de vigneron dite loge de vigne

Numéro de dossier : IA42003656
Date de l'enquête initiale : 2008
Date(s) de rédaction : 2014
Cadre de l'étude : inventaire topographique
Degré d'étude : étudié

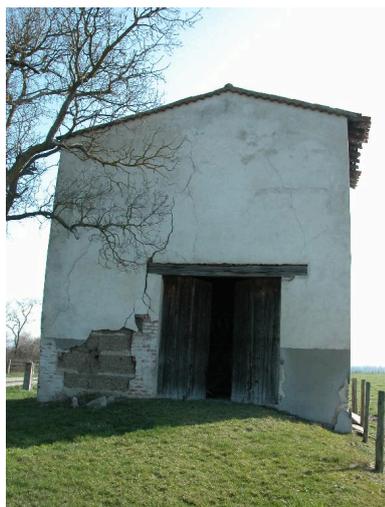
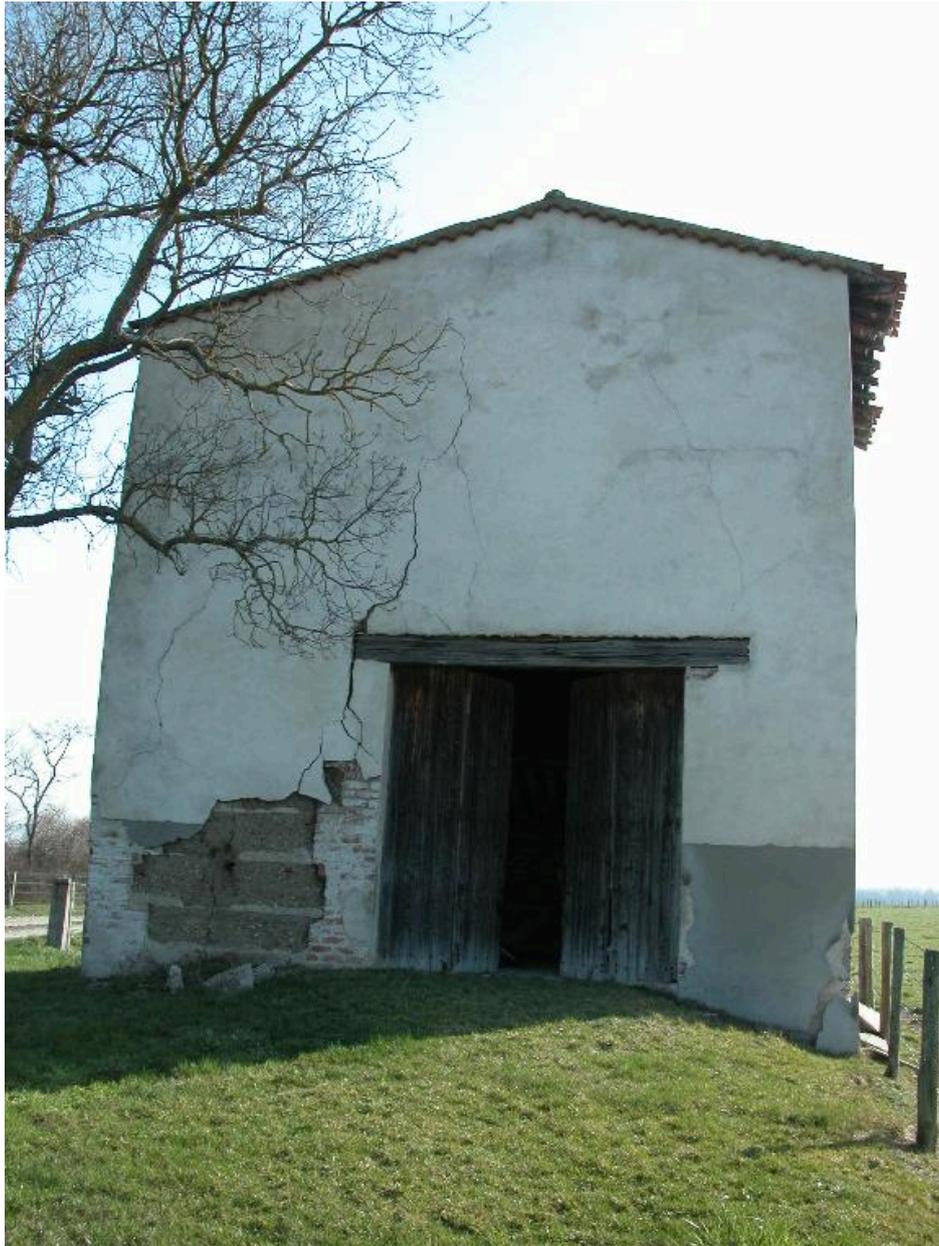
Vue d'ensemble de la face
avant sur le mur pignon.
Phot. Thierry Monnet
IVR82_20144200166NUCA

Vue d'ensemble de la face avant sur le mur pignon.

Bâtiment de plan rectangulaire construit en pisé avec des chaînes d'angles harpées, et un encadrement des baies en brique (linteau bois). Les murs sont enduits à la chaux blanche. Une corniche en brique coiffe le mur gouttereau gauche, un petit débord du toit abrite le mur gouttereau droit. La construction comporte trois niveaux, un sous-sol, un rez-de-chaussée et un étage carré. L'accès à la cave, voûtée en berceau, du sous-sol s'effectue par une double porte percée dans le mur pignon arrière, dans l'angle inférieur droit, qui conduit à un escalier droit en béton composé de 7 degrés, conduisant à son tour à la porte de la cave à vin. Sa voûte est percée de trois orifices pour permettre le passage de tuyaux transvasant le jus du raisin du rez-de-chaussée au sous-sol. Le rez-de-chaussée est accessible par une double porte centrale aménagée dans le mur pignon avant et accessible par un petit montoir (pente artificielle aménagée). L'espace est divisé en deux par un mur en brique (situé à gauche de l'entrée et au droit du mur fermant la cave du sous-sol). Le mur en question comporte une porte et un degré descendant dans l'angle gauche, et un important renforcement centrale dans sa partie restante. Le premier espace abritait le pressoir (aujourd'hui disparu et remplacé par une écurie à cheval avec mangeoire en hauteur), le second comprend un escalier en bois tournant et desservant l'étage carré. Ce dernier niveau, logement (?), comporte trois ouvertures. La toiture à deux pans est couverte de tuiles creuses.

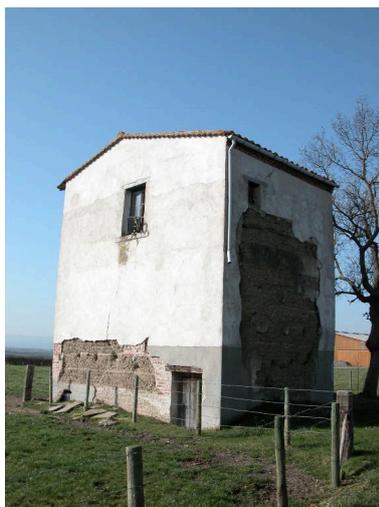
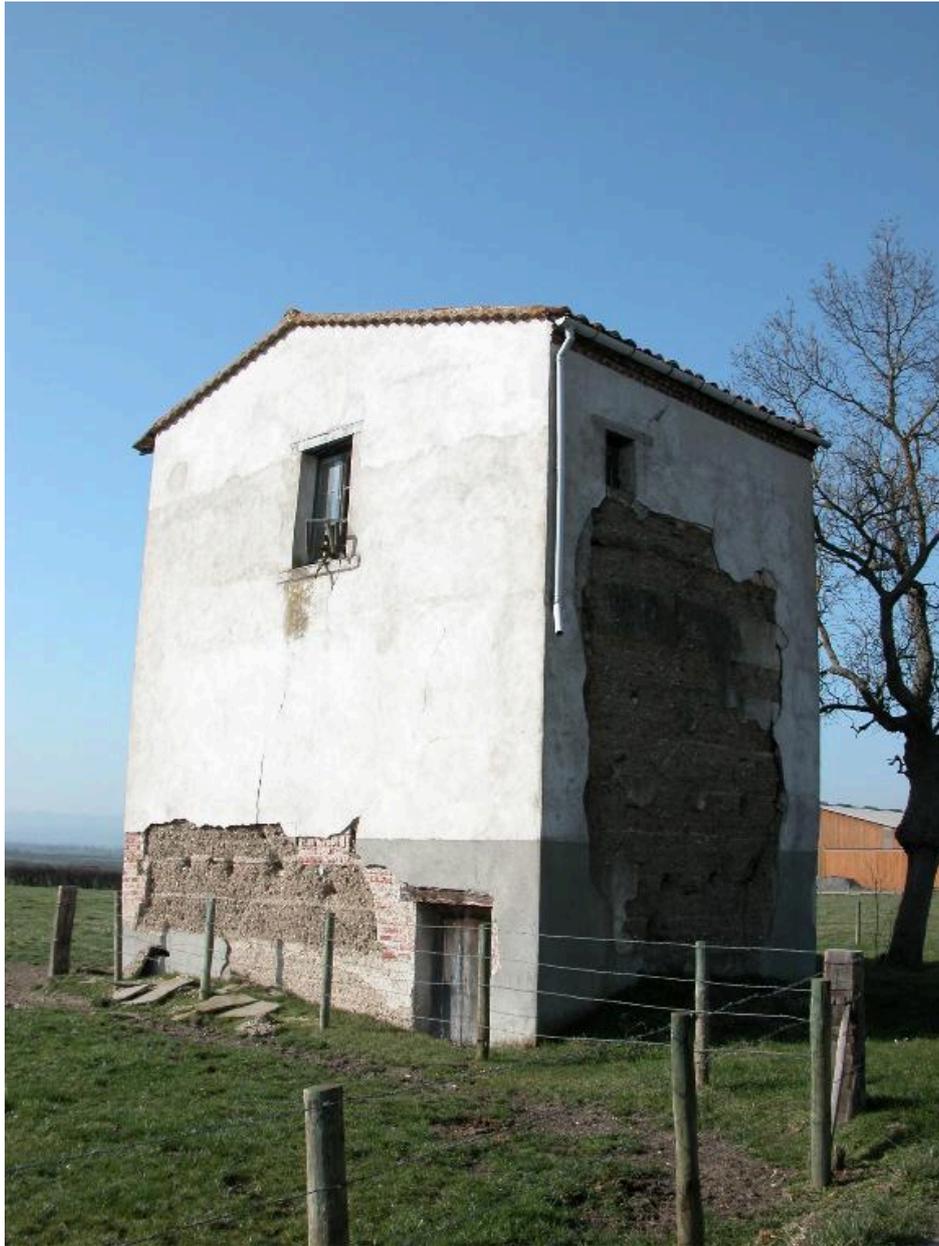
Vue d'ensemble du
mur pignon arrière.
Phot. Thierry Monnet
IVR82_20144200167NUCA

Vue d'ensemble du mur pignon arrière.

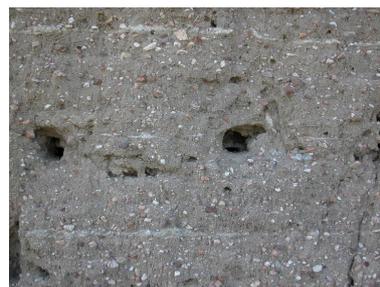
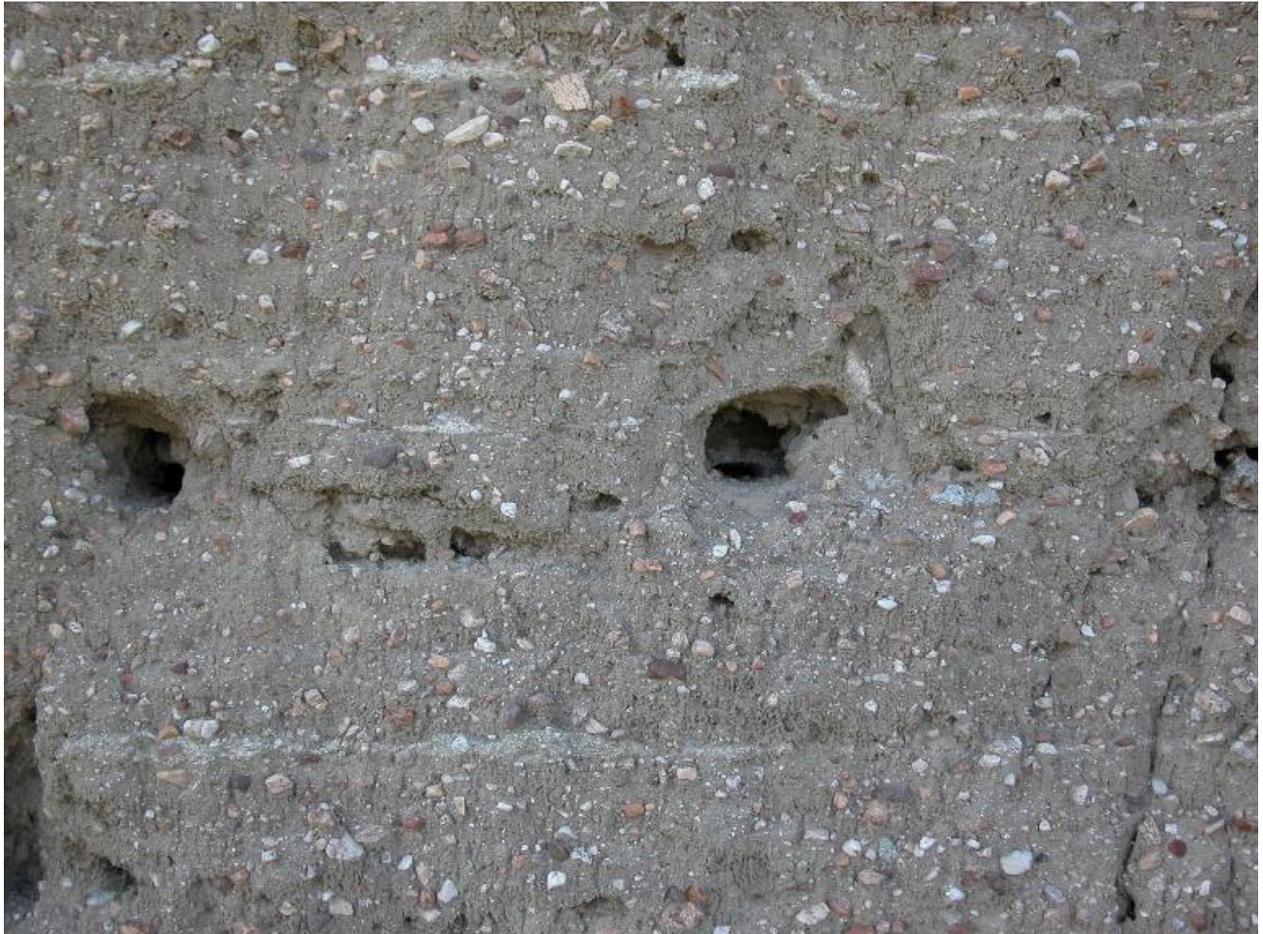
Détail du pisé mis en œuvre.
Phot. Thierry Monnet
IVR82_20144200168NUCA

Détail du pisé mis en œuvre.

Matériau(x) du gros-oeuvre, mise en oeuvre et revêtement : pisé enduit ; brique enduit
Matériau(x) de couverture : tuile creuse
Étage(s) ou vaisseau(x) : sous-sol, rez-de-chaussée, 1 étage carré
Couvrements : voûte en berceau
Type(s) de couverture : toit à longs pans

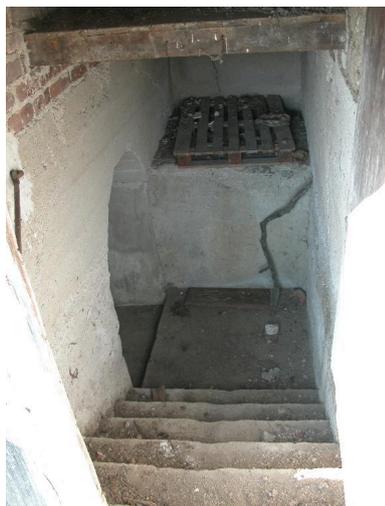
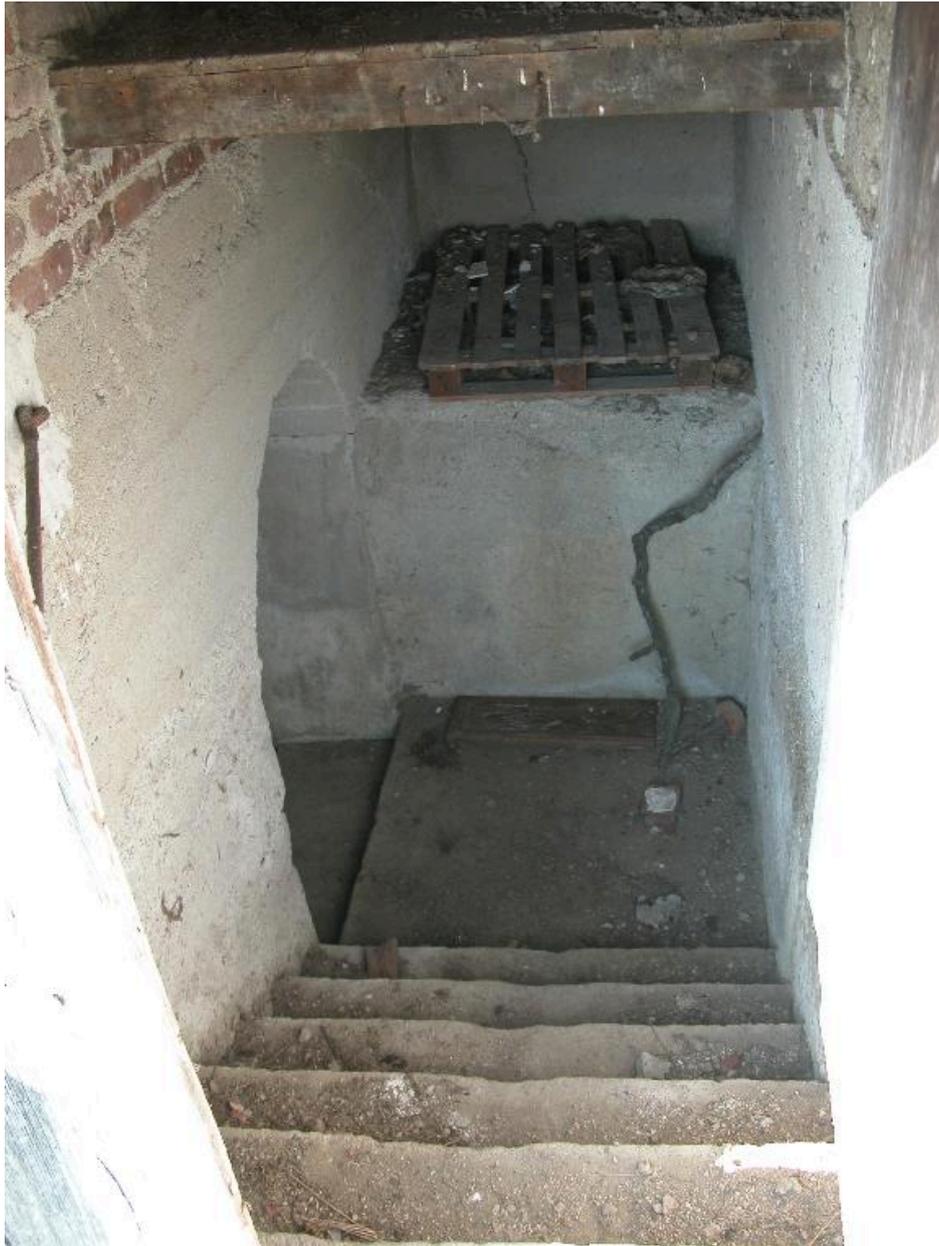
Vue intérieure de l'escalier
droit descendant au sous-sol.
Phot. Thierry Monnet
IVR82_20144200169NUCA

Vue intérieure de l'escalier droit descendant au sous-sol.

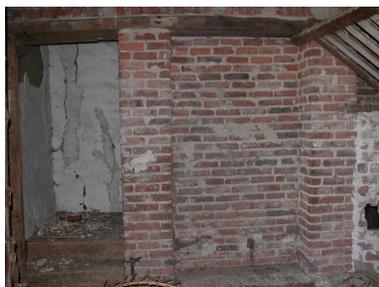
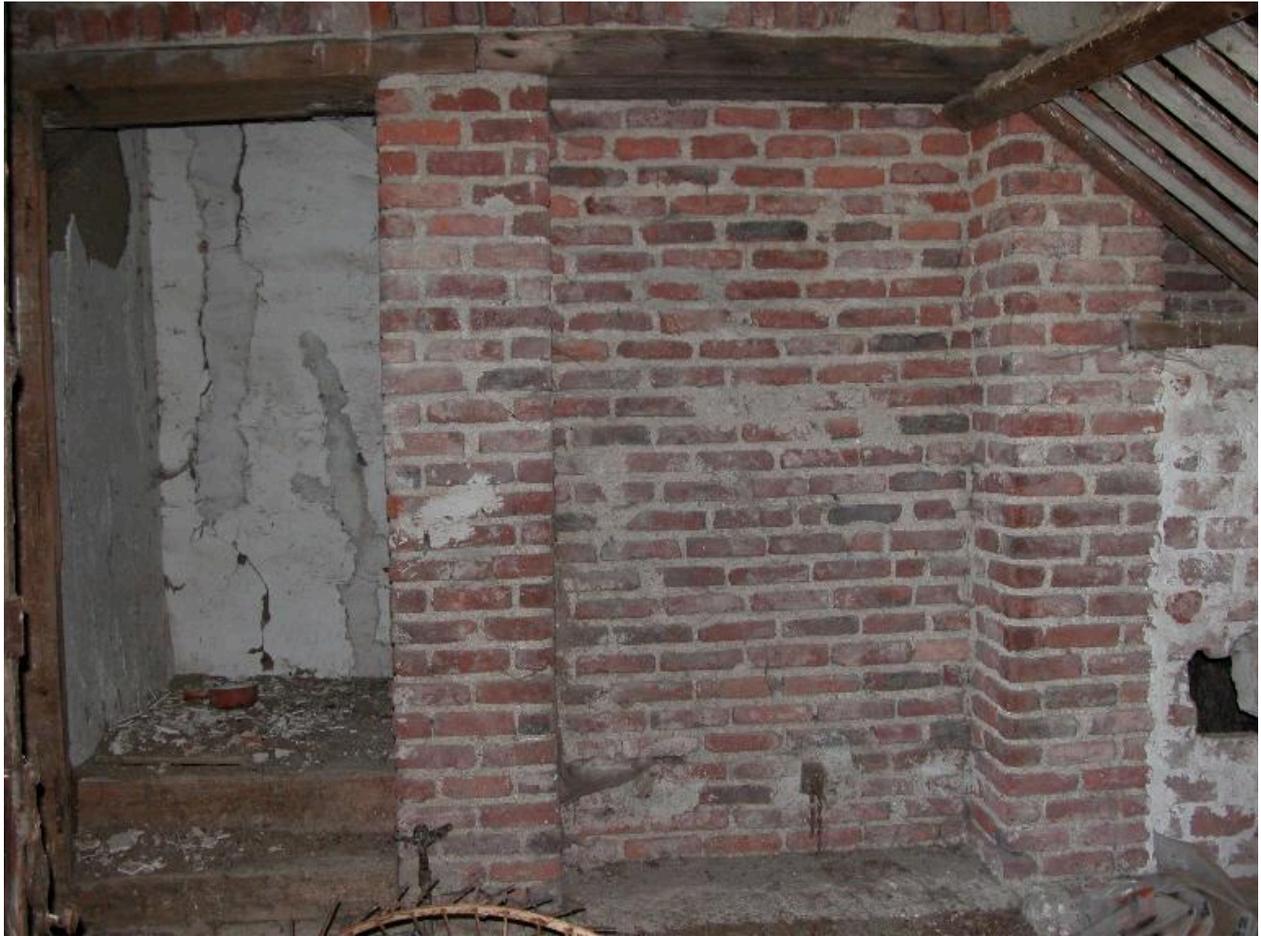
Vue intérieure du mur de
refend du rez-de-chaussée.
Phot. Thierry Monnet
IVR82_20144200170NUCA

Vue intérieure du mur de refend du rez-de-chaussée.
