Rhône-Alpes, Loire
Lérigneux
le Bourg
12e ferme

Ferme

Numéro de dossier : IA42002061
Date de l'enquête initiale : 2005
Date(s) de rédaction : 2011
Cadre de l'étude : inventaire topographique
Degré d'étude : repéré

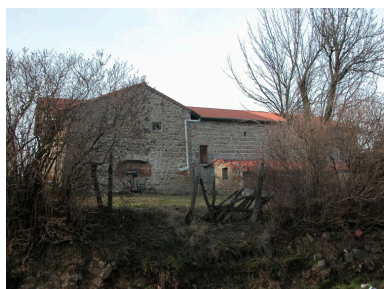
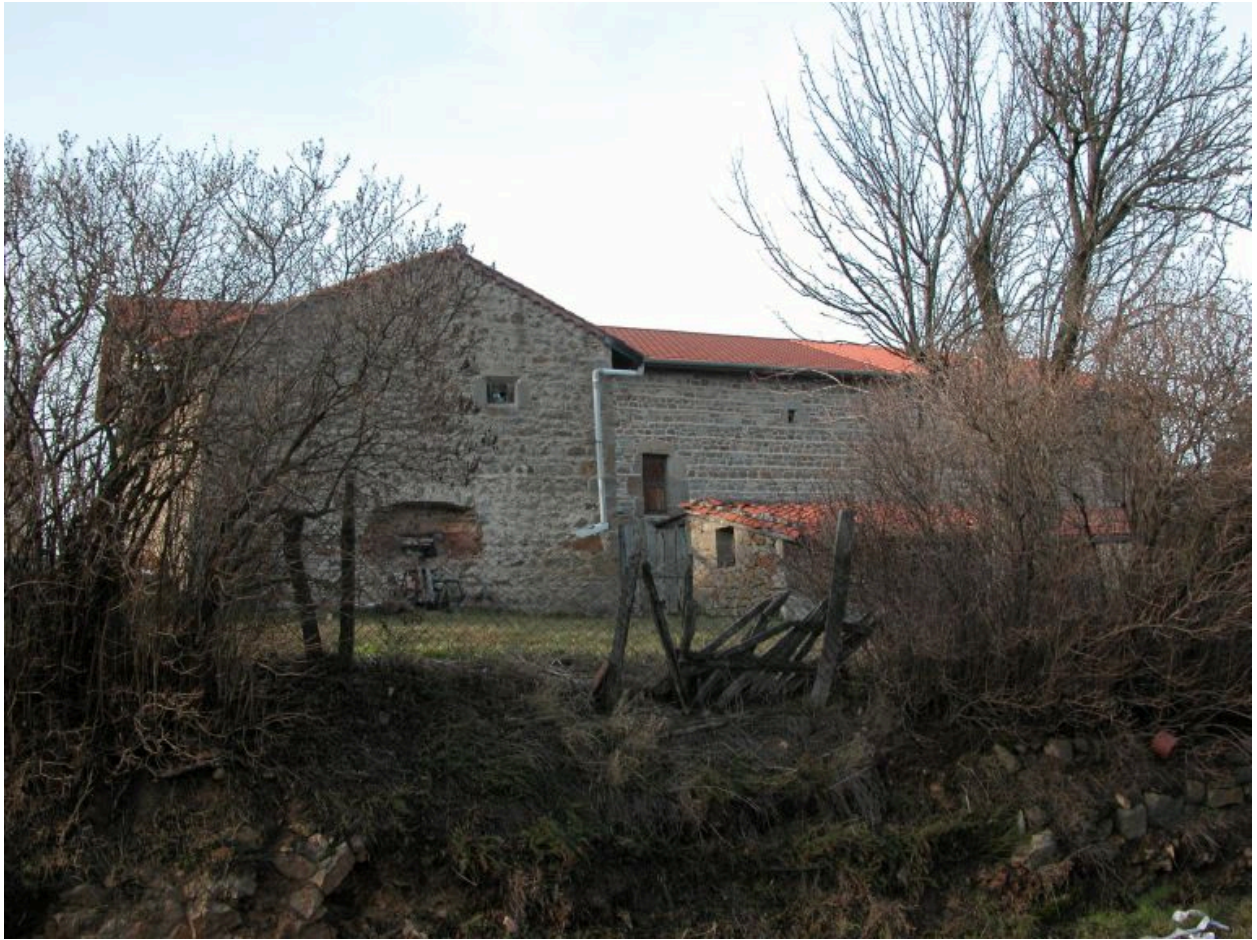
Vue d'ensemble de la ferme de face.
Phot. Thierry Monnet
IVR82_20124200167NUCA

Vue d'ensemble de la ferme de face.

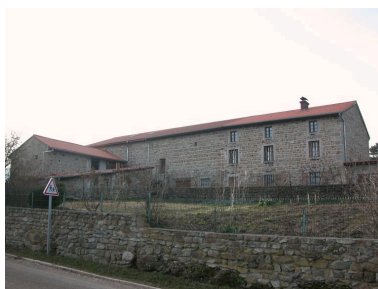
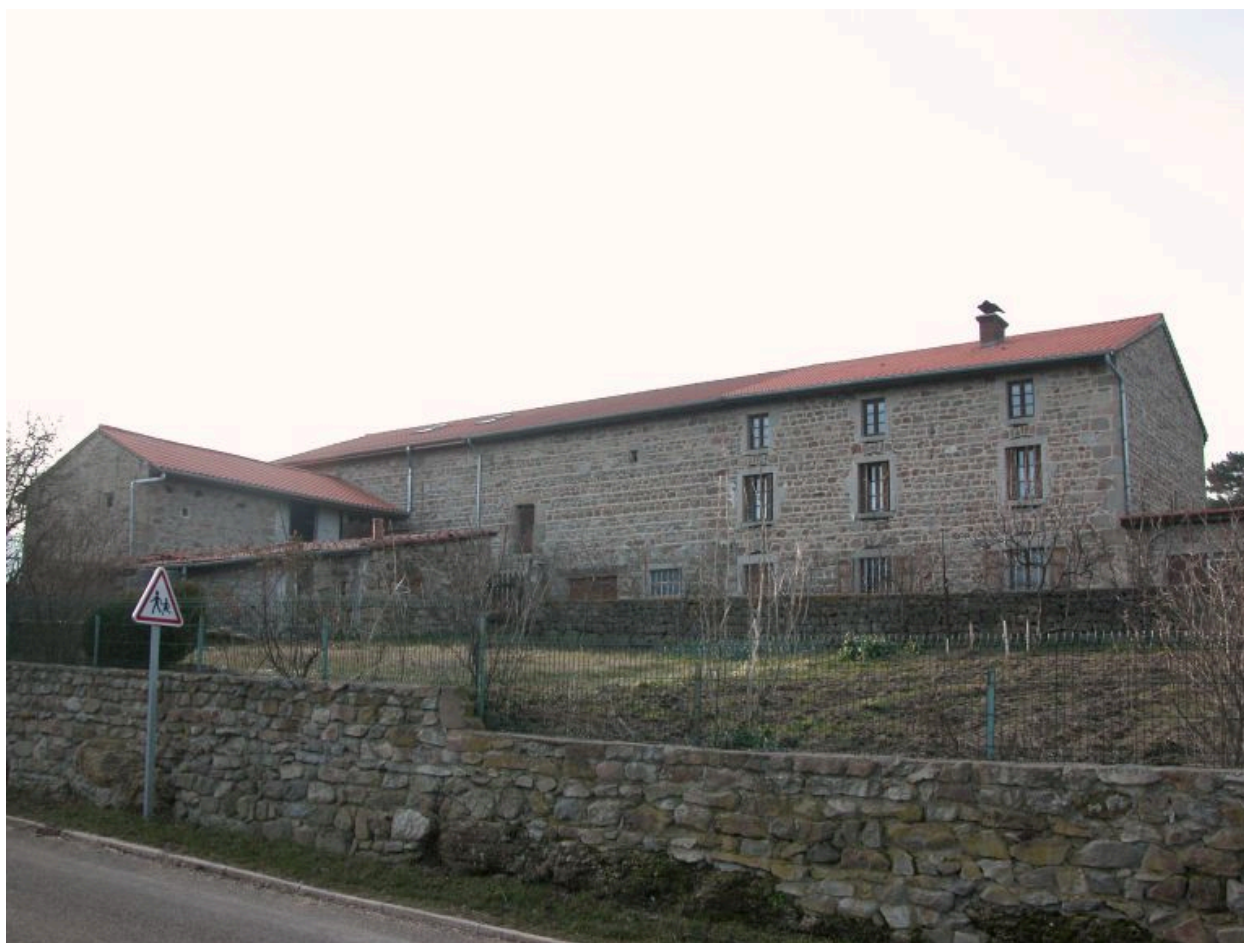
Vue d'ensemble de trois-quarts de la ferme depuis le nord-est.
Phot. Thierry Monnet
IVR82_20124200168NUCA

Vue d'ensemble de trois-quarts de la ferme depuis le nord-est.

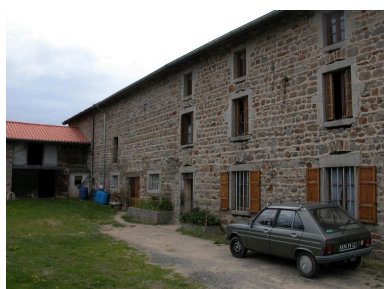
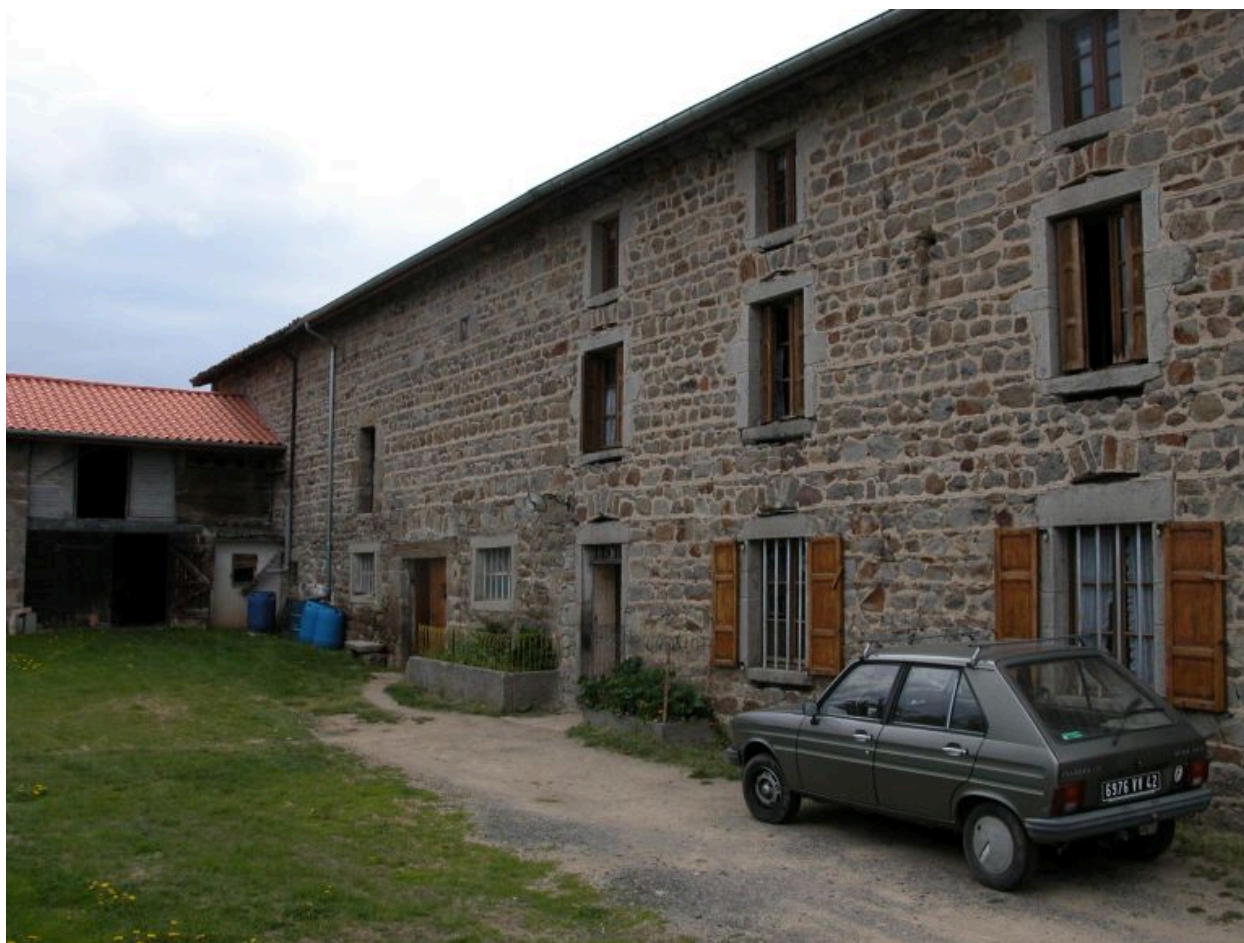
Vue d'ensemble de la façade sur cour.
Phot. Thierry Monnet
IVR82_20124200002NUCA

Vue d'ensemble de la façade sur cour.

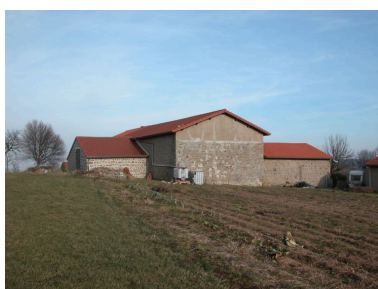
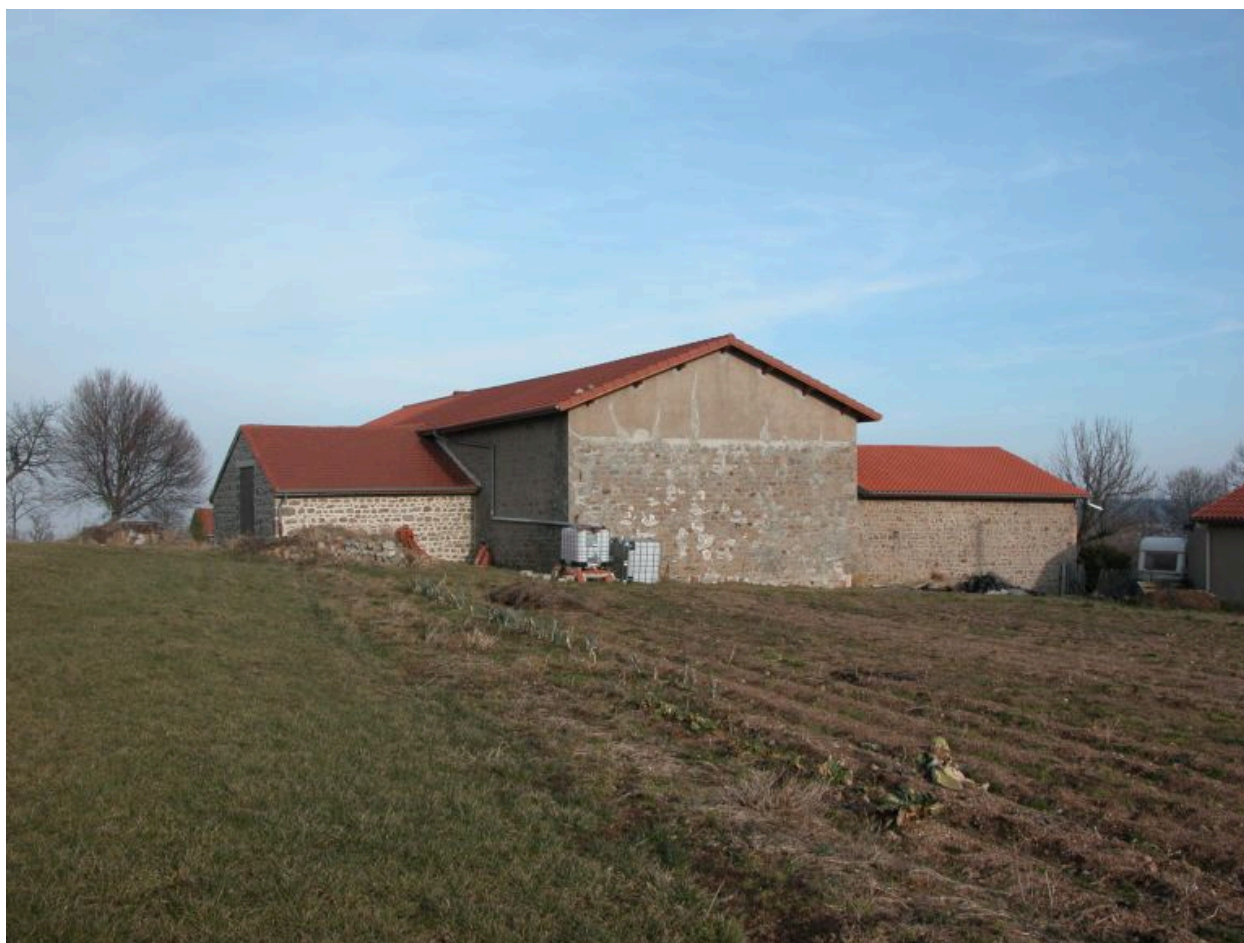
Vue d'ensemble de la ferme depuis le sud.
Phot. Thierry Monnet
IVR82_20124200170NUCA

Vue d'ensemble de la ferme depuis le sud.

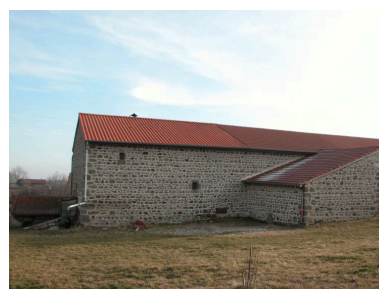
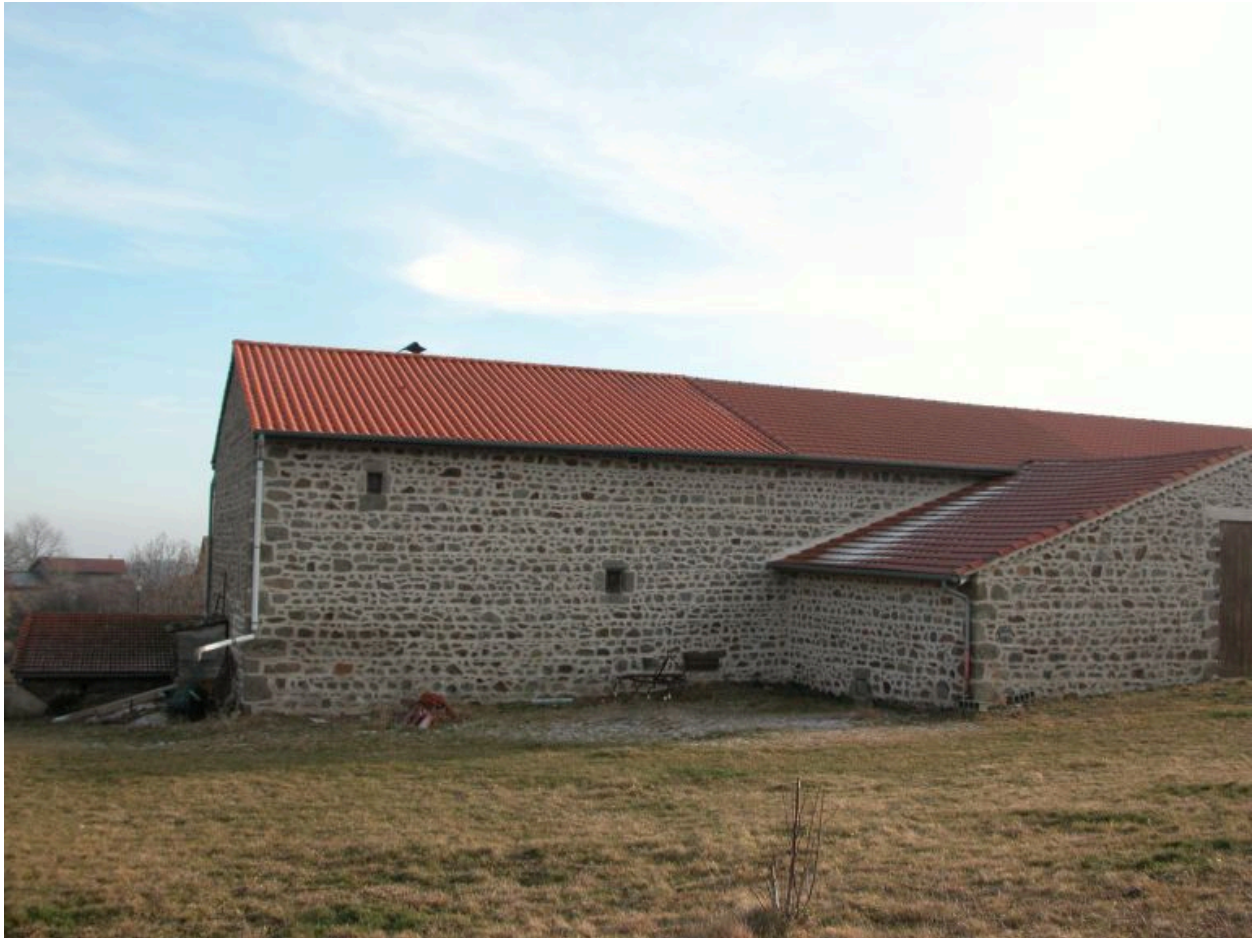
Vue partielle de l'arrière de la ferme, partie de gauche.
Phot. Thierry Monnet
IVR82_20124200171NUCA

Vue partielle de l'arrière de la ferme, partie de gauche.

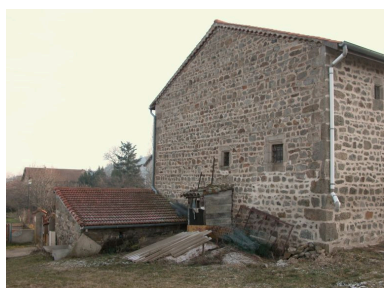
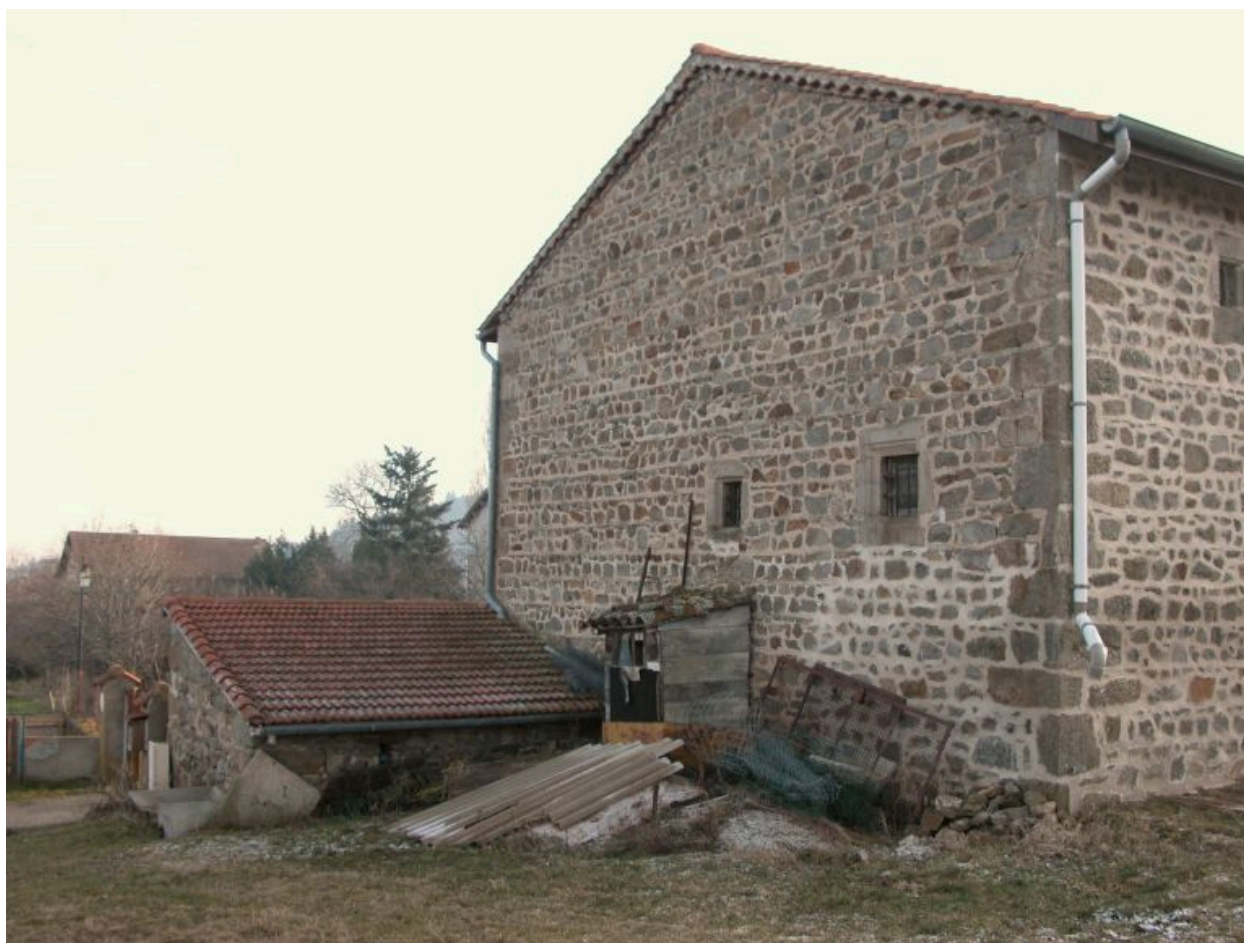
Vue d'ensemble de trois-quarts du mur pignon nord de la ferme.
Phot. Thierry Monnet
IVR82_20124200172NUCA

Vue d'ensemble de trois-quarts du mur pignon nord de la ferme.

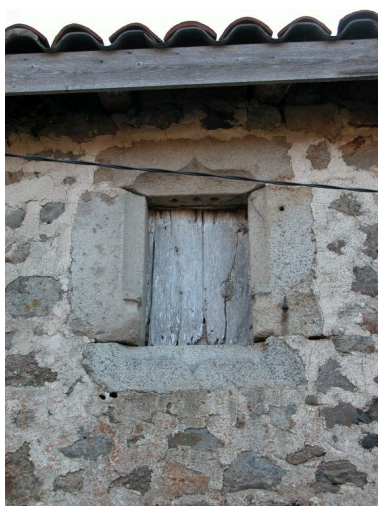
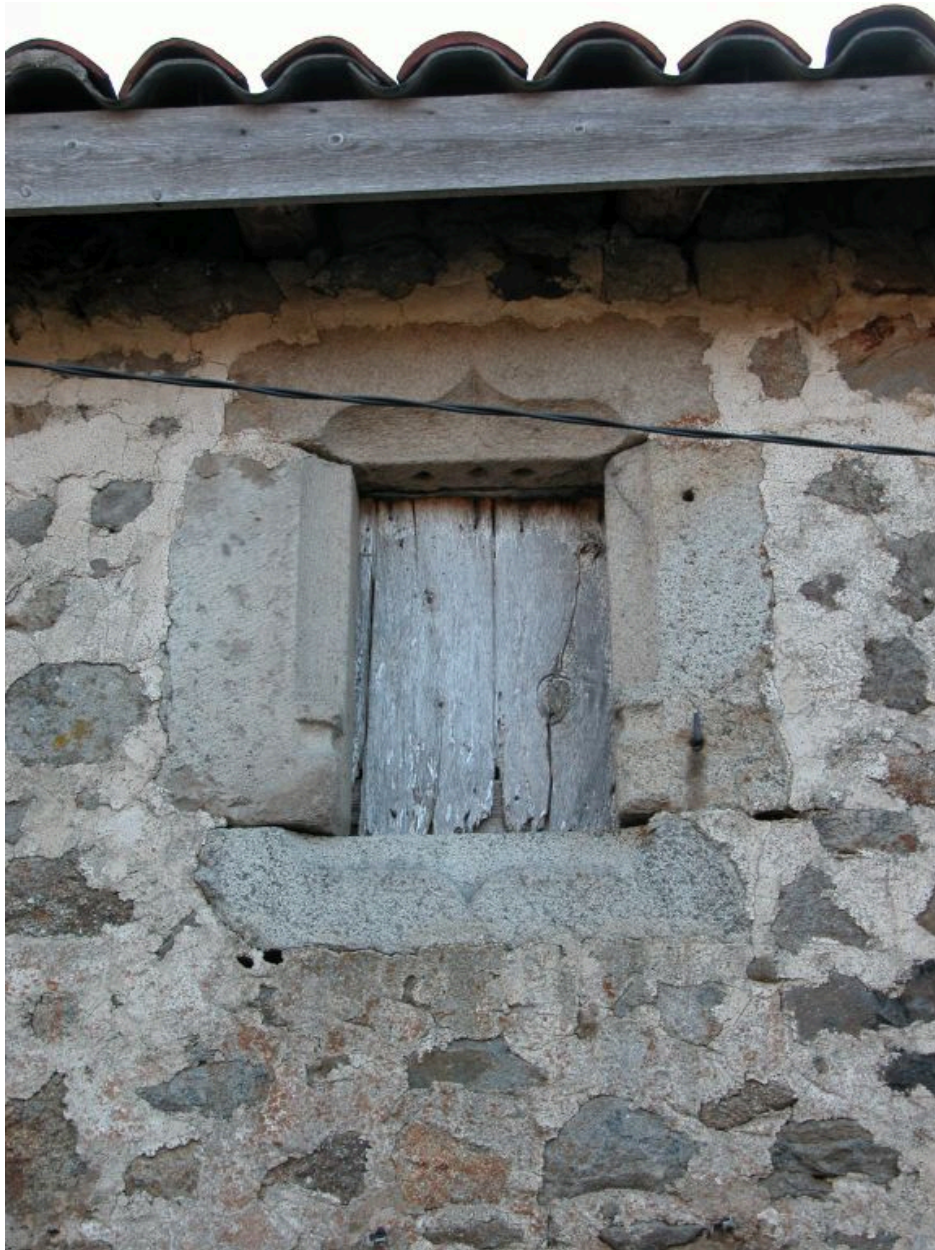
Détail d'une baie en remploi située
sur la façade arrière du logis.
Phot. Thierry Monnet
IVR82_20124200173NUCA

Détail d'une baie en remploi située sur la façade arrière du logis.

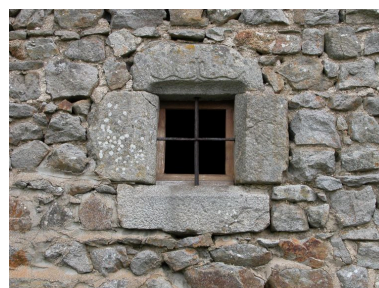
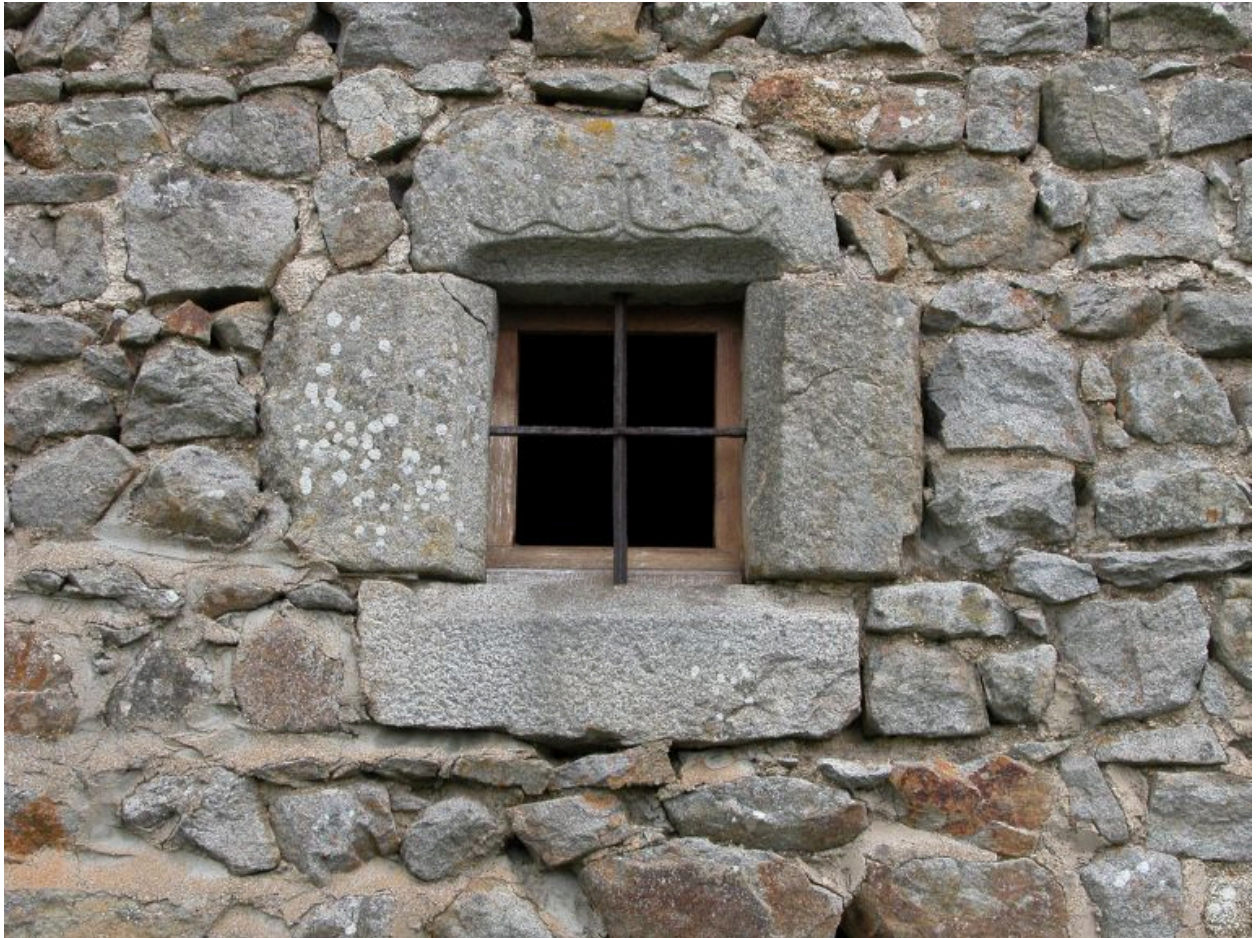
Petite baie en remploi sur l'arrière du logis.
Phot. Thierry Monnet
IVR82_20124200003NUCA

Petite baie en remploi sur l'arrière du logis.

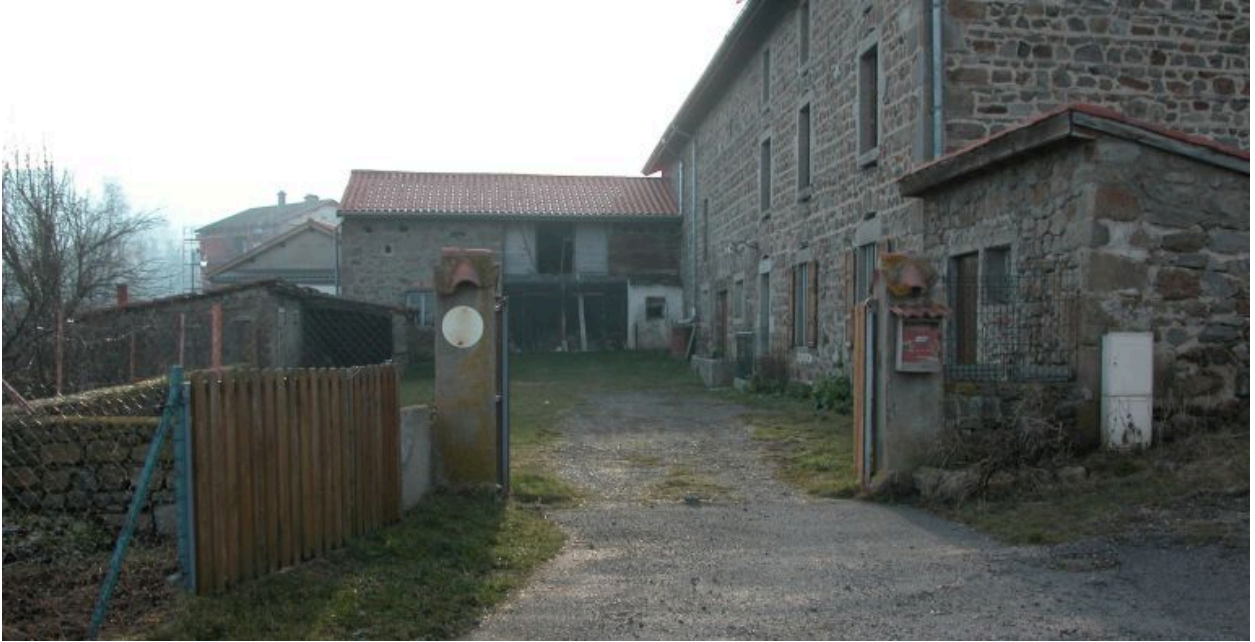
Vue d'ensemble de la cour de la ferme depuis le nord.
Phot. Thierry Monnet
IVR82_20124200169NUCA

Vue d'ensemble de la cour de la ferme depuis le nord.
