Rhône-Alpes, Haute-Savoie
Doussard
Verthier
chemin du Port de Viviers

Ferme (n°6)

Numéro de dossier : IA74001514

Cadre de l'étude : inventaire topographique Inventaire du Parc naturel régional du Massif des Bauges

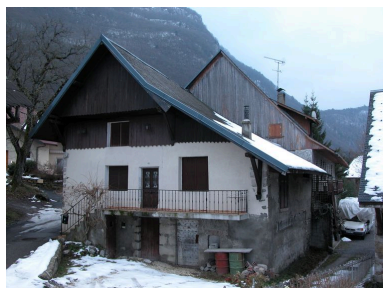
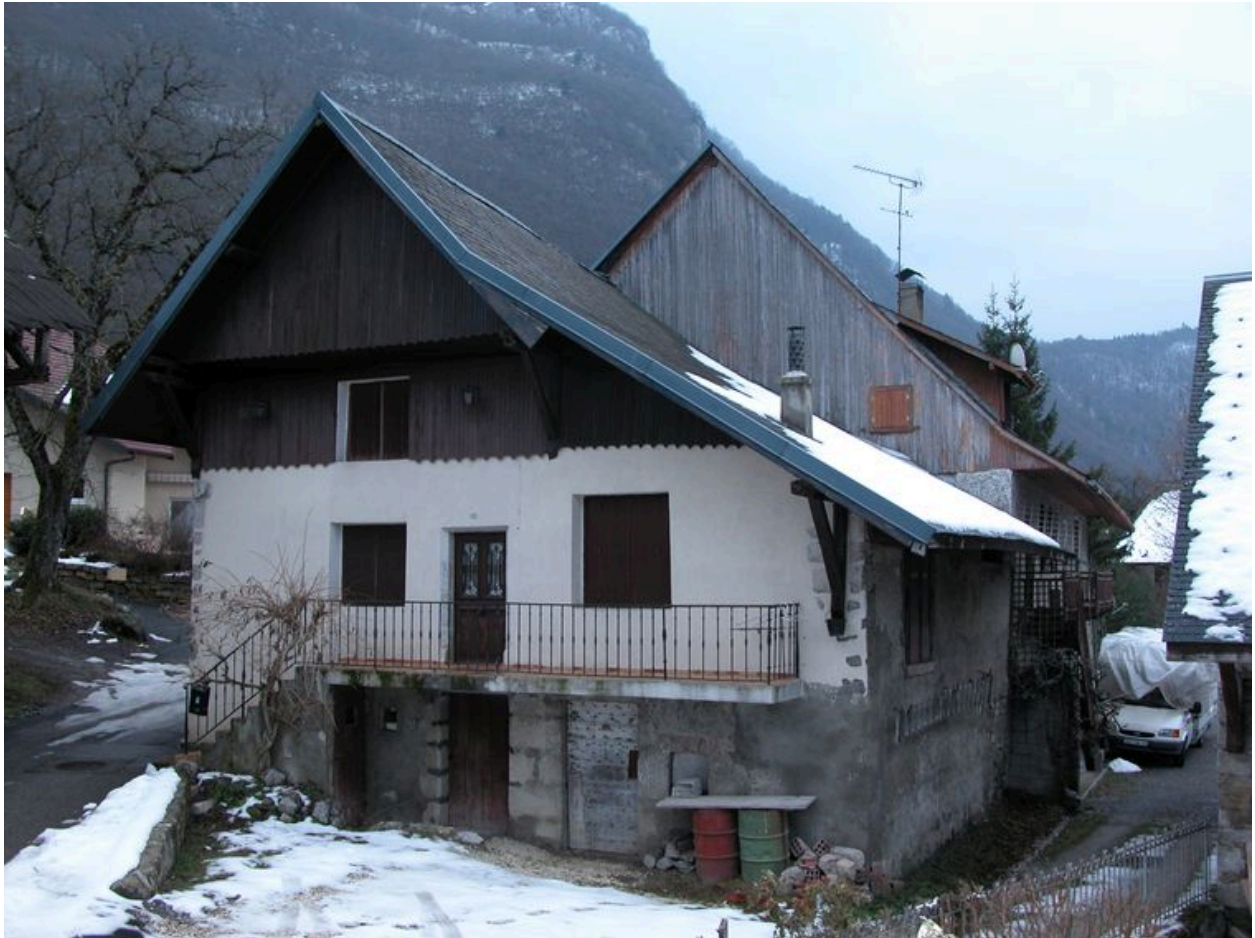
Vue générale.
Phot. Jérôme Daviet
IVR82_20107400969NUCA

Vue générale.

Cette ancienne ferme est mitoyenne par un mur pignon à une ancienne ferme à juxtaposition. L'étable ainsi que la cave se trouvent juxtaposées dans un niveau d'étage de soubassement tandis que l'espace habitable se trouve au dessus et est accessible par un escalier extérieur aujourd'hui en béton. Les murs enduits au ciment laissent entrevoir par endroit une maçonnerie de calcaire. Les encadrements légèrement chanfreinés sont en calcaire tandis que quelques encadrements droits plus récents sont en marbre de Doussard ou en brique. Le toit à long pans est couvert en ardoise.

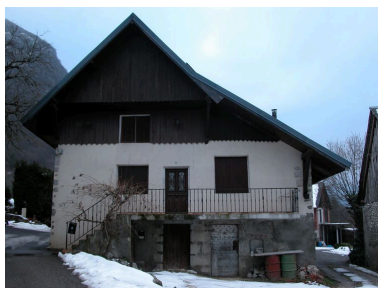
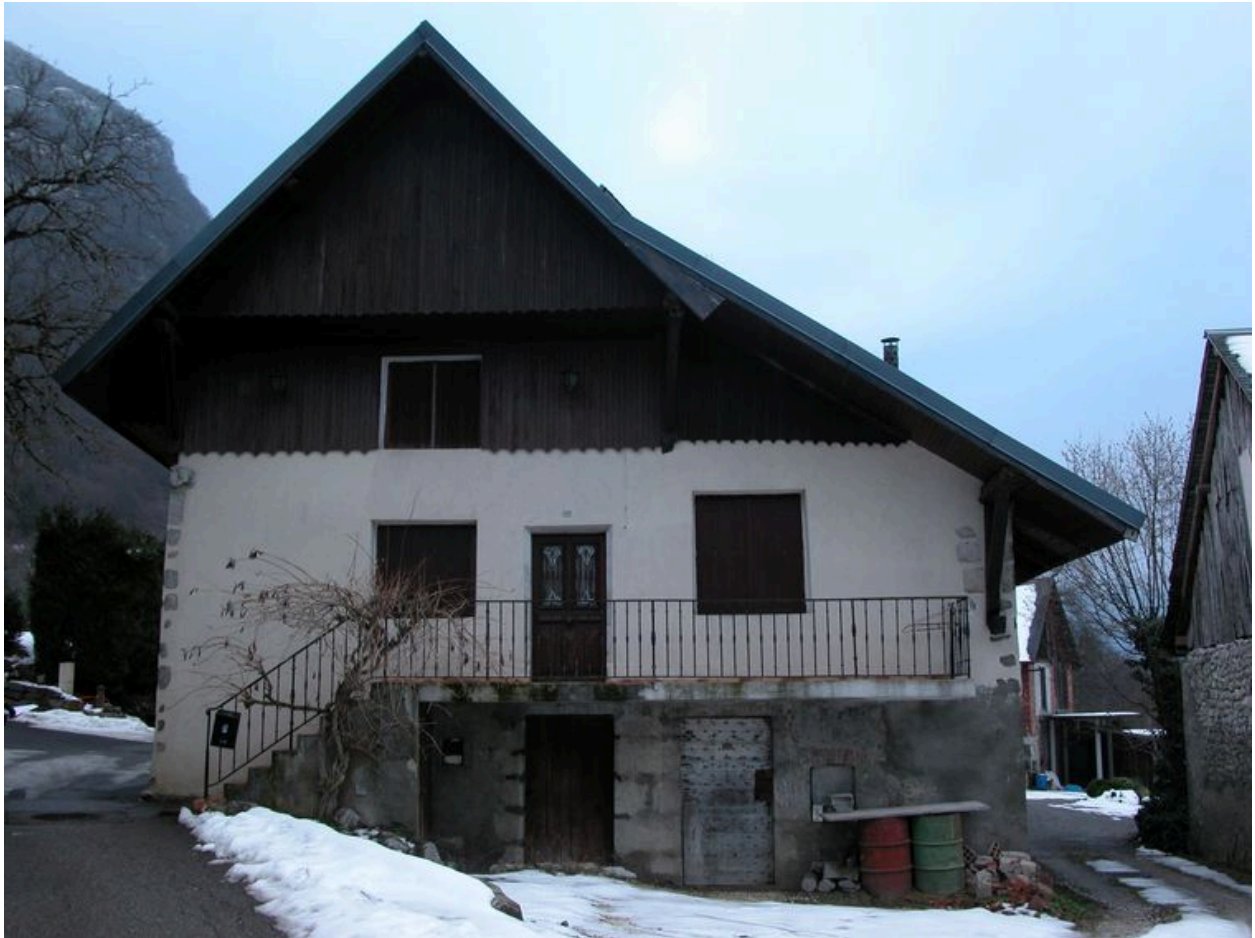
Vue de la façade principale en mur pignon
Phot. Jérôme Daviet
IVR82_20107400970NUCA

Vue de la façade principale en mur pignon

Emplacement de la façade principale	pignon ou petit côté
Pignon à redents	non
Matériaux d'encadrement des ouvertures du logis	marbre
Type de linteau de la porte du logis	droit
Type de piédroit de la porte du logis	assemblé
Accès au logis	escalier extérieur avec galerie
Emplacement de la cuisine	étage
Emplacement des chambres par rapport à la cuisine	au même niveau
Débord de toiture	débords égaux

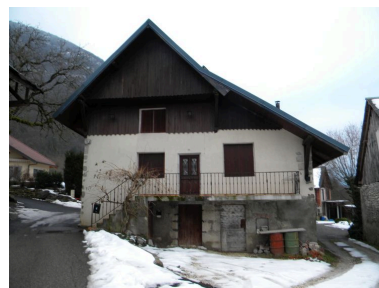
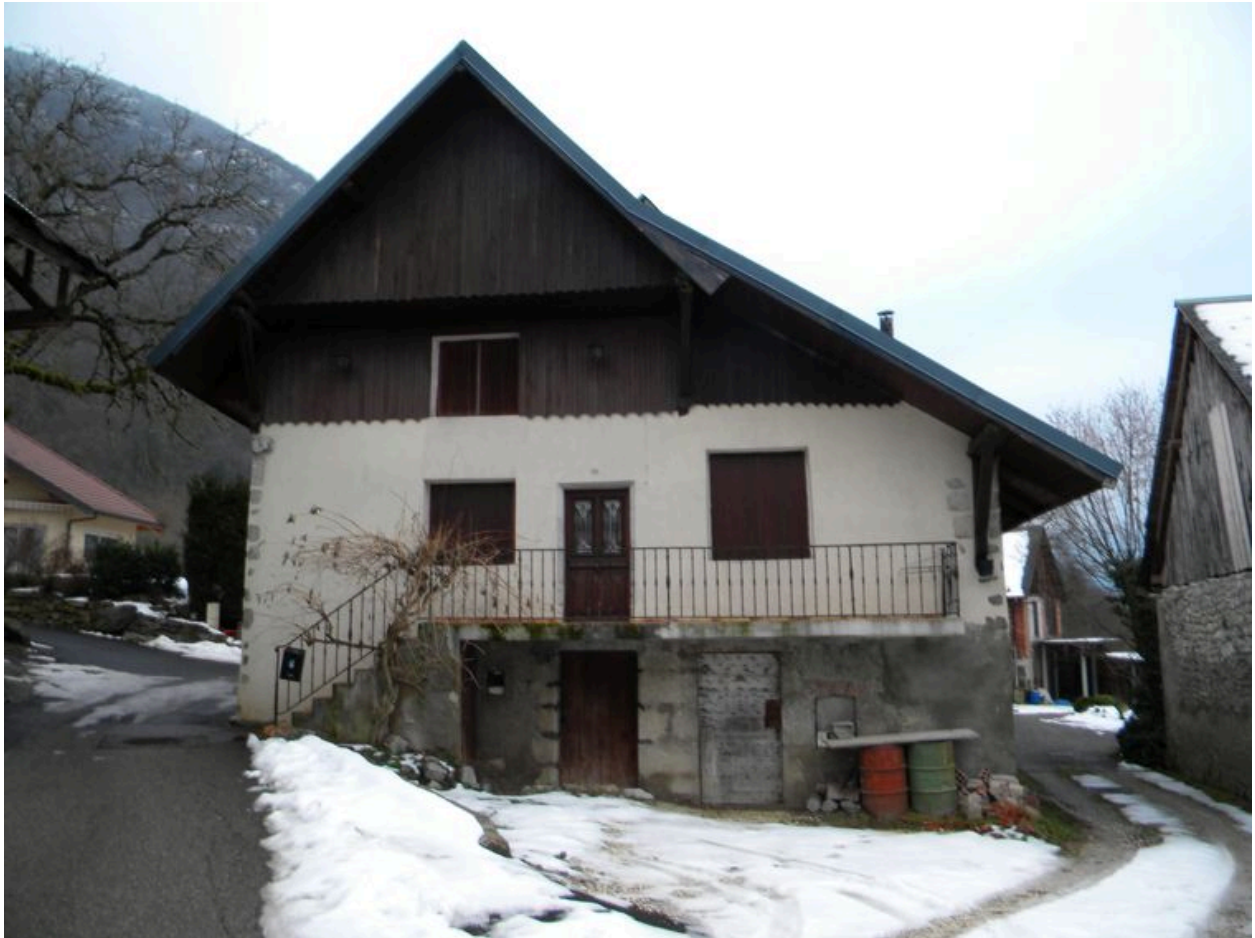
Vue de la façade principale en mur pignon.
Phot. Jérôme Daviet
IVR82_20107400971NUCA

Vue de la façade principale en mur pignon.
