Lyon 2e
Confluent
32 cours Charlemagne , 11 rue Seguin

Immeuble

Numéro de dossier : IA69000357
Date de l'enquête initiale : 2001
Date(s) de rédaction : 2001
Cadre de l'étude : inventaire topographique Inventaire de la Ville de Lyon
Degré d'étude : étudié

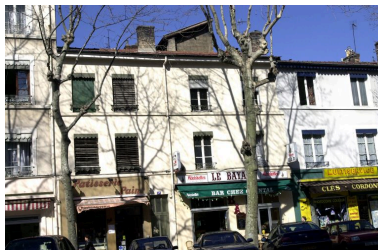
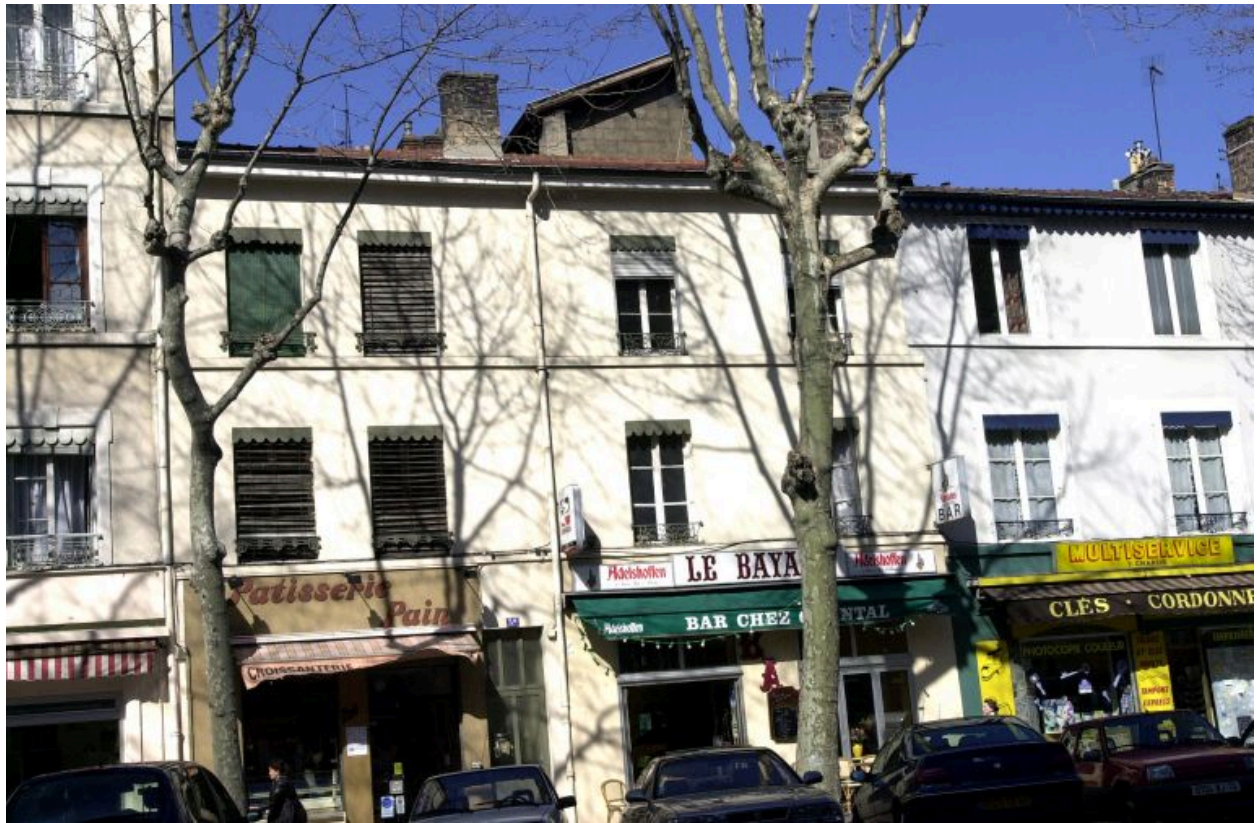
Élévation cours Charlemagne
Phot. Maryannick Chalabi
IVR82_20016901813NUCA

Elévation cours Charlemagne

Ensemble construit sur une parcelle traversante et composé d'un corps de bâtiment de 2 étages sur le cours Charlemagne, et d'un corps de bâtiment de 3 étages en coeur d'îlot, les deux constructions étant reliées par l'escalier construit dans la cour et distribuant des coursières. Les étages de combles sont distribués par un escalier en charpente. Les appartements de l'immeuble sur cour du type cuisine-alcove-chambre ont une superficie inférieure à 30 m². Des garages indépendants sont édifiés sur la rue Seguin.

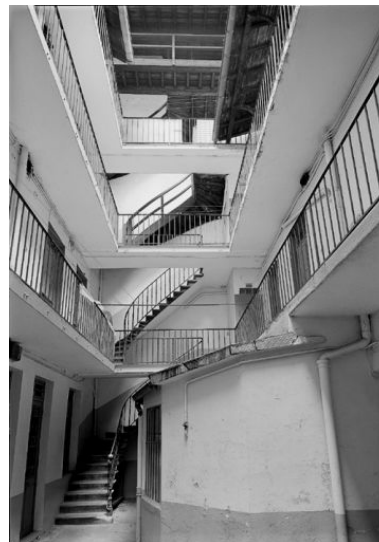
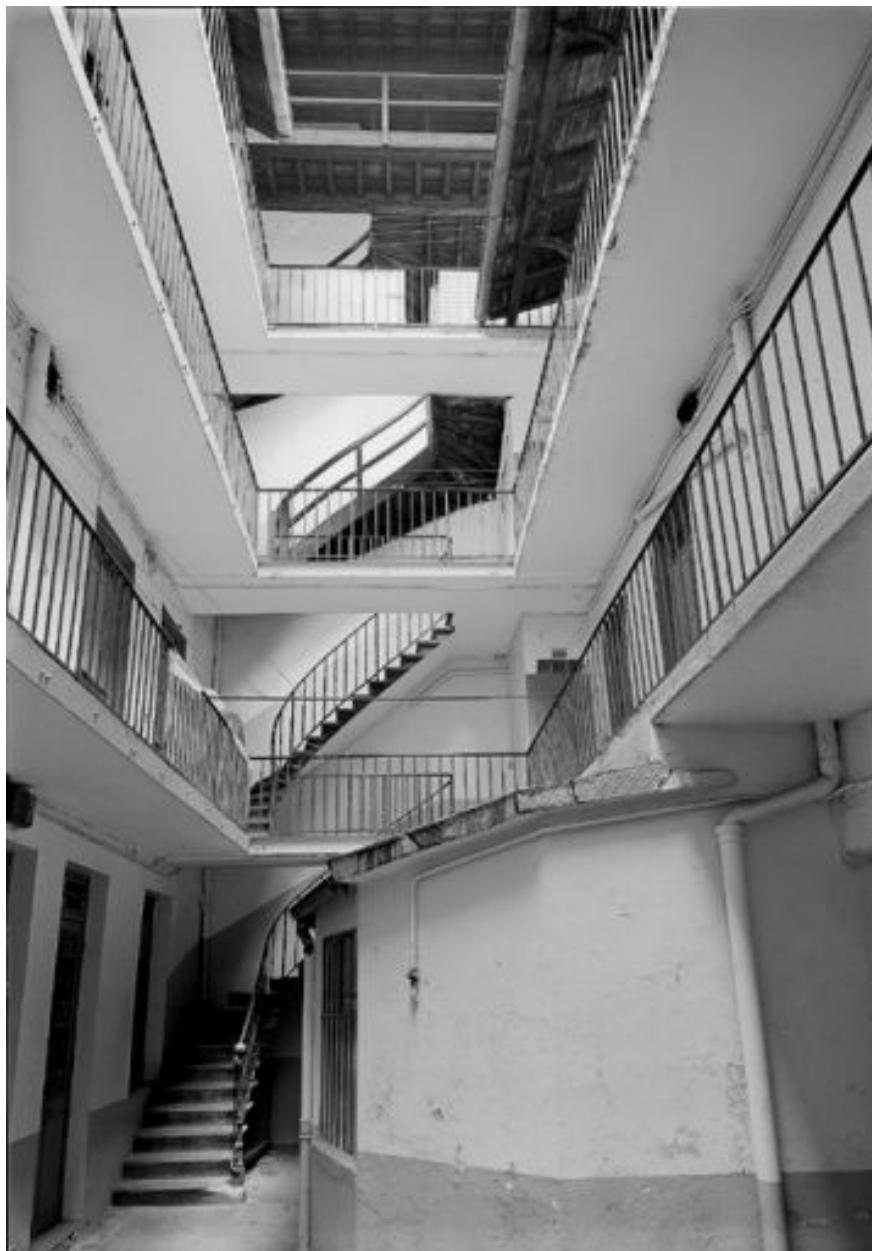
L'escalier de la cour
Phot. Jean-Marie Refflé
IVR82_20016901770P

L'escalier de la cour

Étage(s) ou vaisseau(x) : sous-sol, 3 étages carrés
Élévations extérieures : élévation à travées
Escaliers : escalier de distribution extérieur : escalier droit ; escalier de distribution extérieur : escalier tournant, en charpente

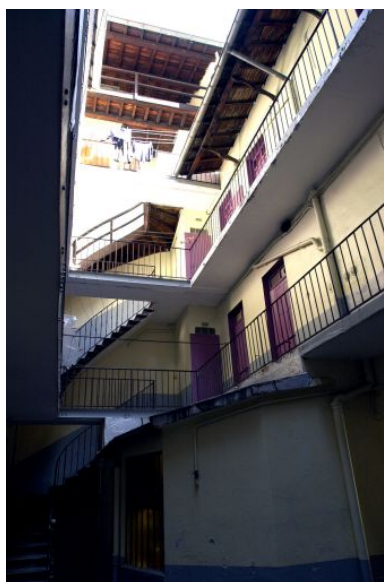
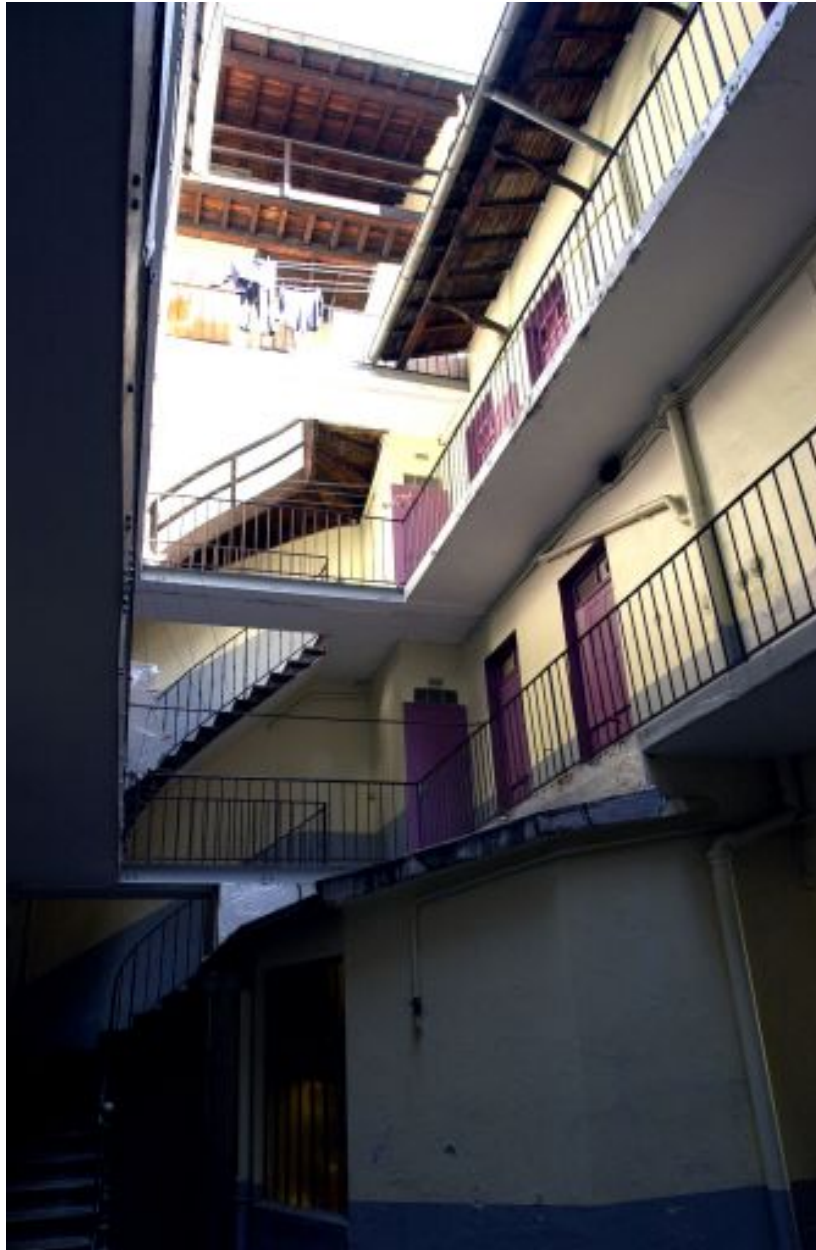
L'escalier de la cour
Phot. Maryannick Chalabi
IVR82_20016901814NUCA

L'escalier de la cour

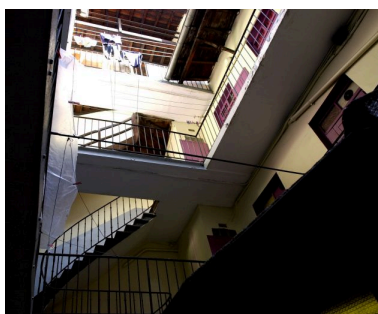
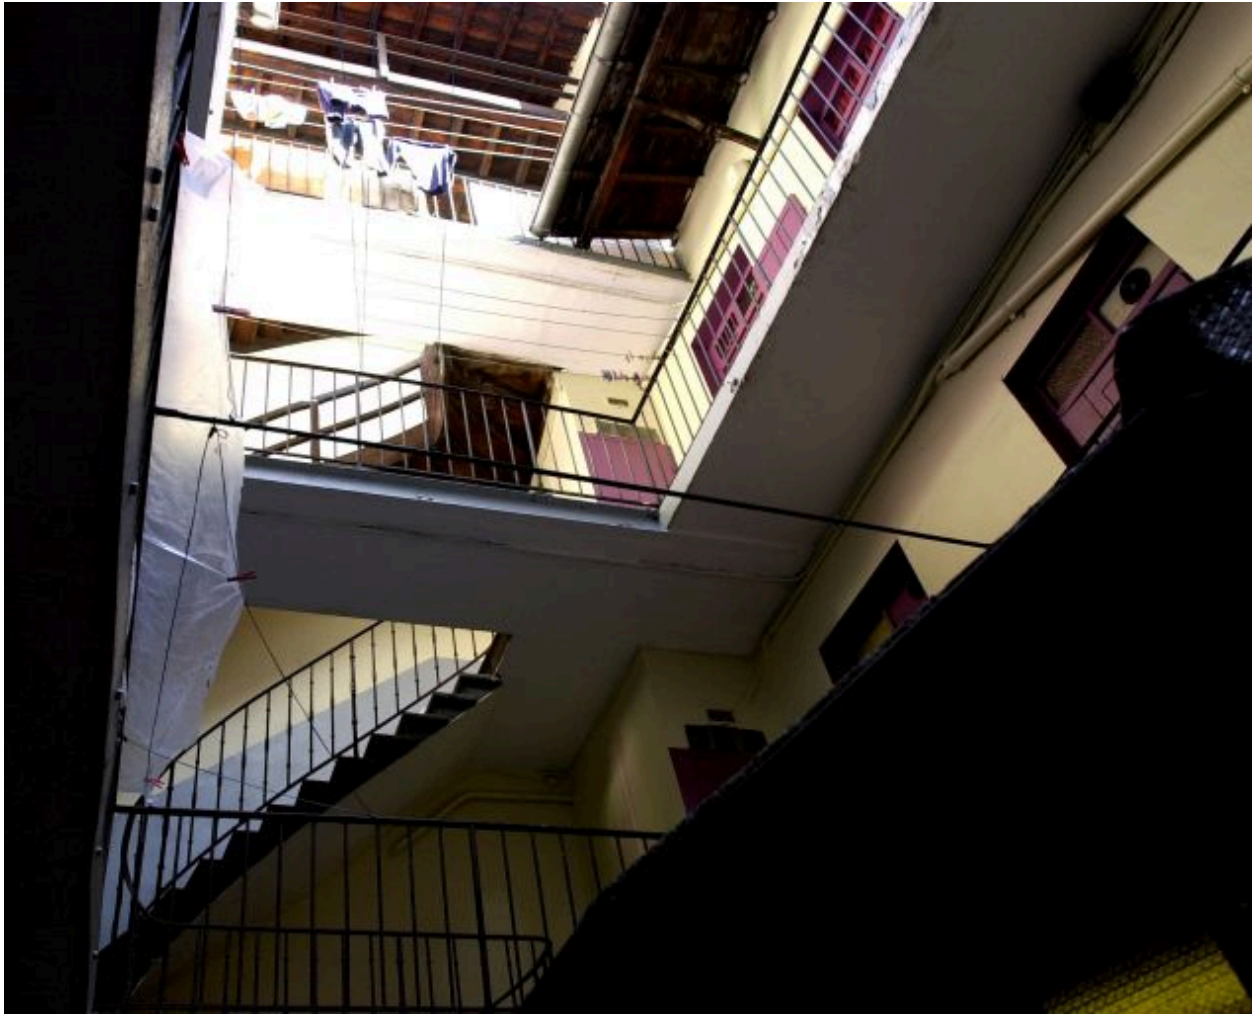
L'escalier et les coursières
Phot. Maryannick Chalabi
IVR82_20016901815NUCA

L'escalier et les coursières

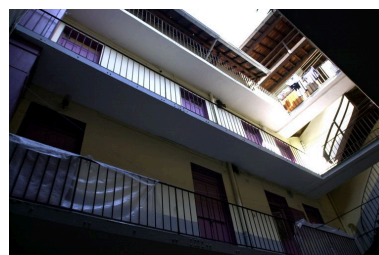
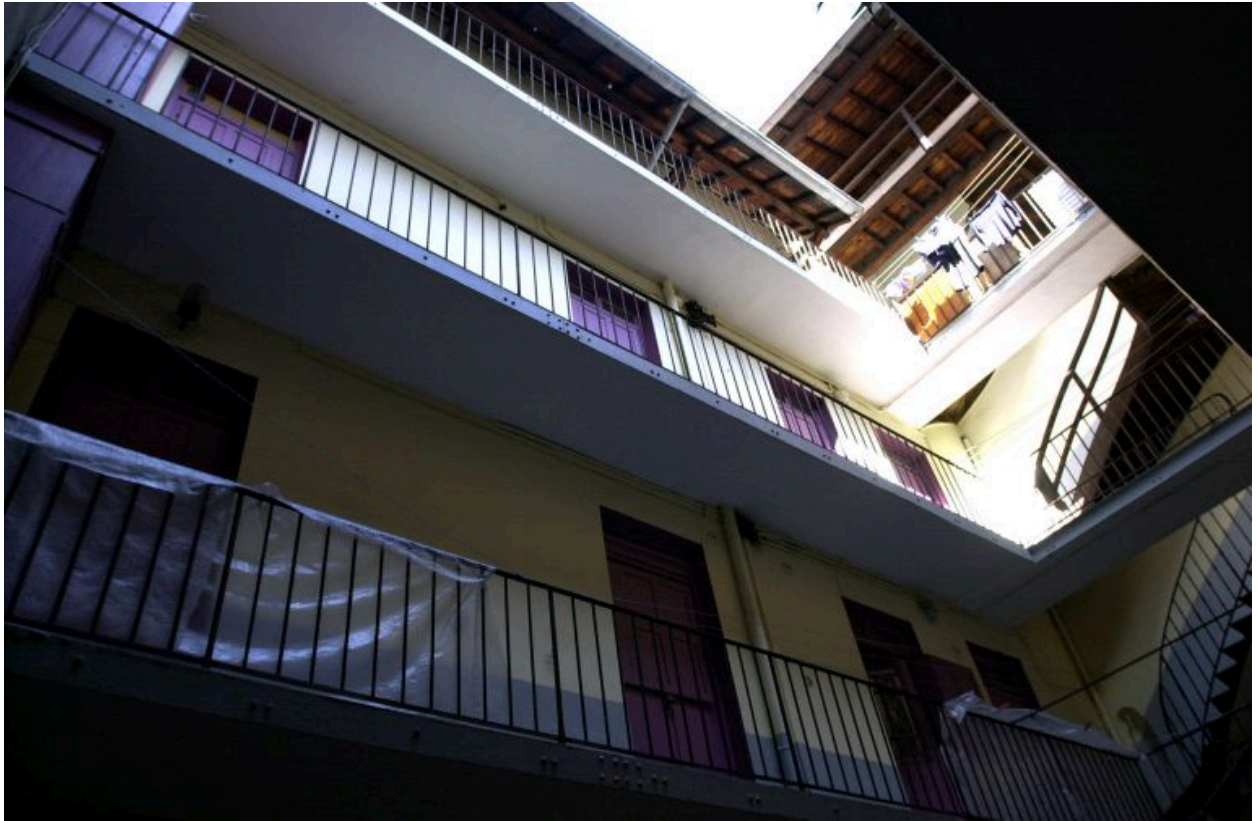
Les coursières du bâtiment sur cour
Phot. Maryannick Chalabi
IVR82_20016901816NUCA

Les coursières du bâtiment sur cour

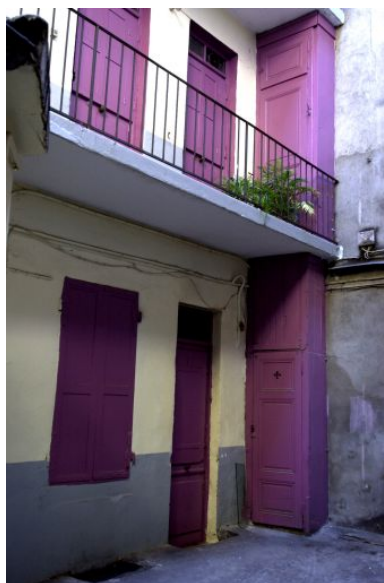
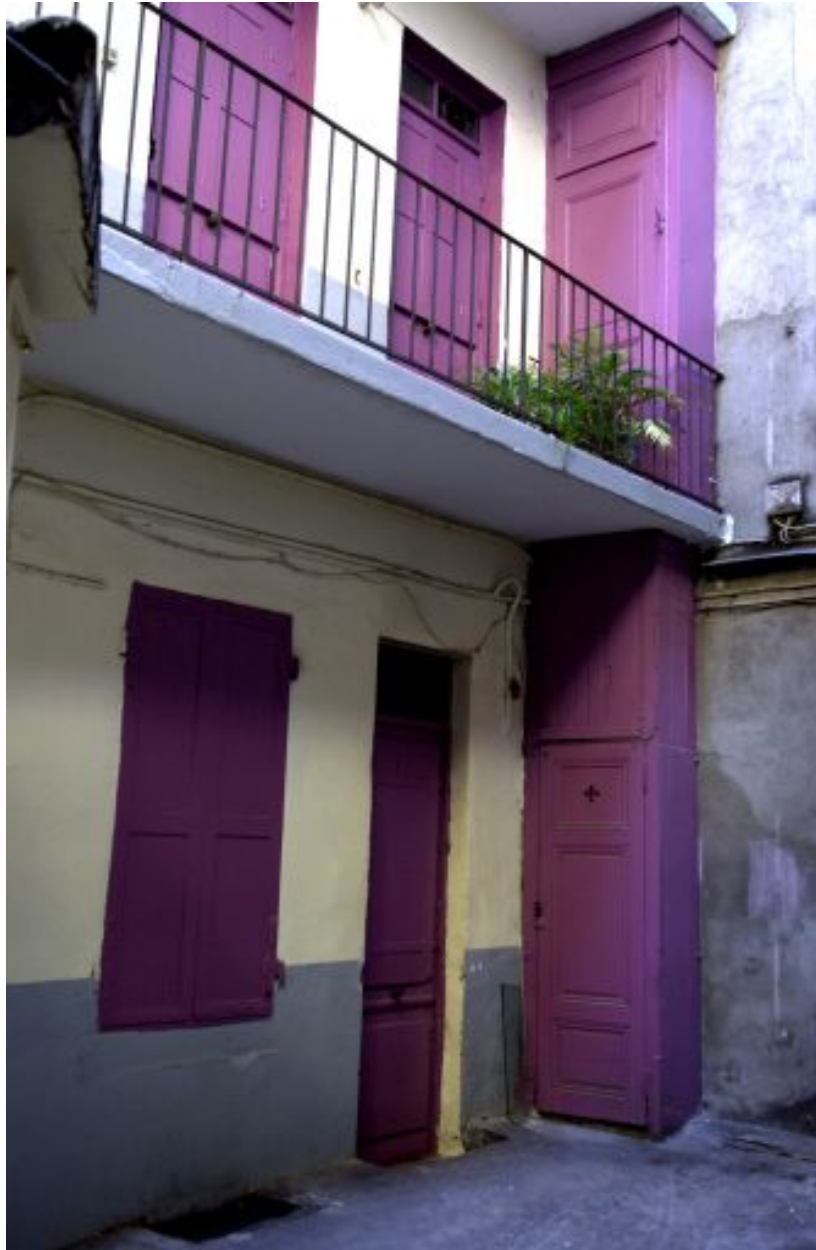
Les coursières du bâtiment
sur rue et la colonne de
WC en bout de coursière
Phot. Maryannick Chalabi
IVR82_20016901817NUCA

Les coursières du bâtiment sur rue et la colonne de WC en bout de coursière

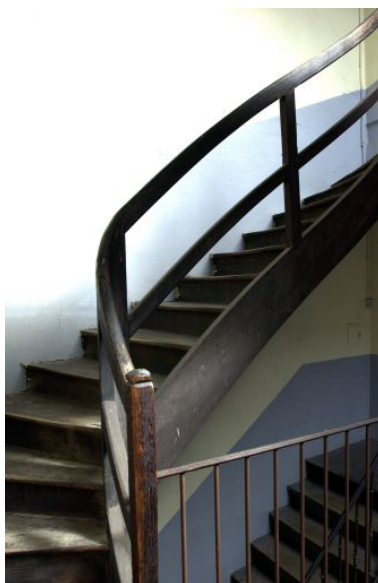
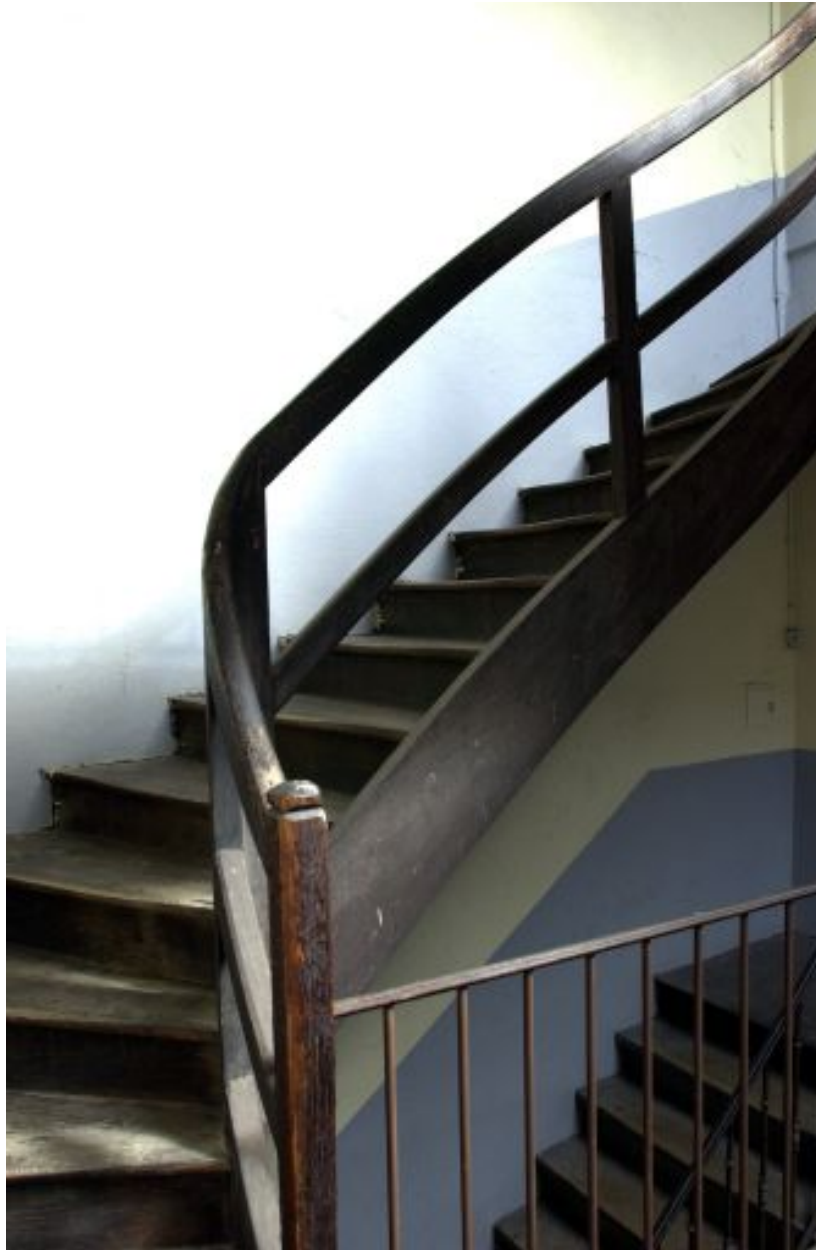
Détail de la dernière
volée d'escalier en bois
Phot. Maryannick Chalabi
IVR82_20016901818NUCA

Détail de la dernière volée d'escalier en bois

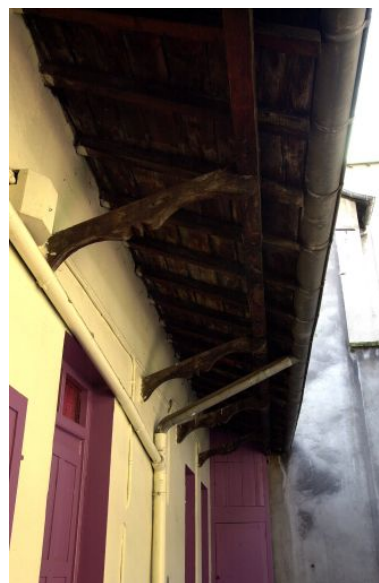
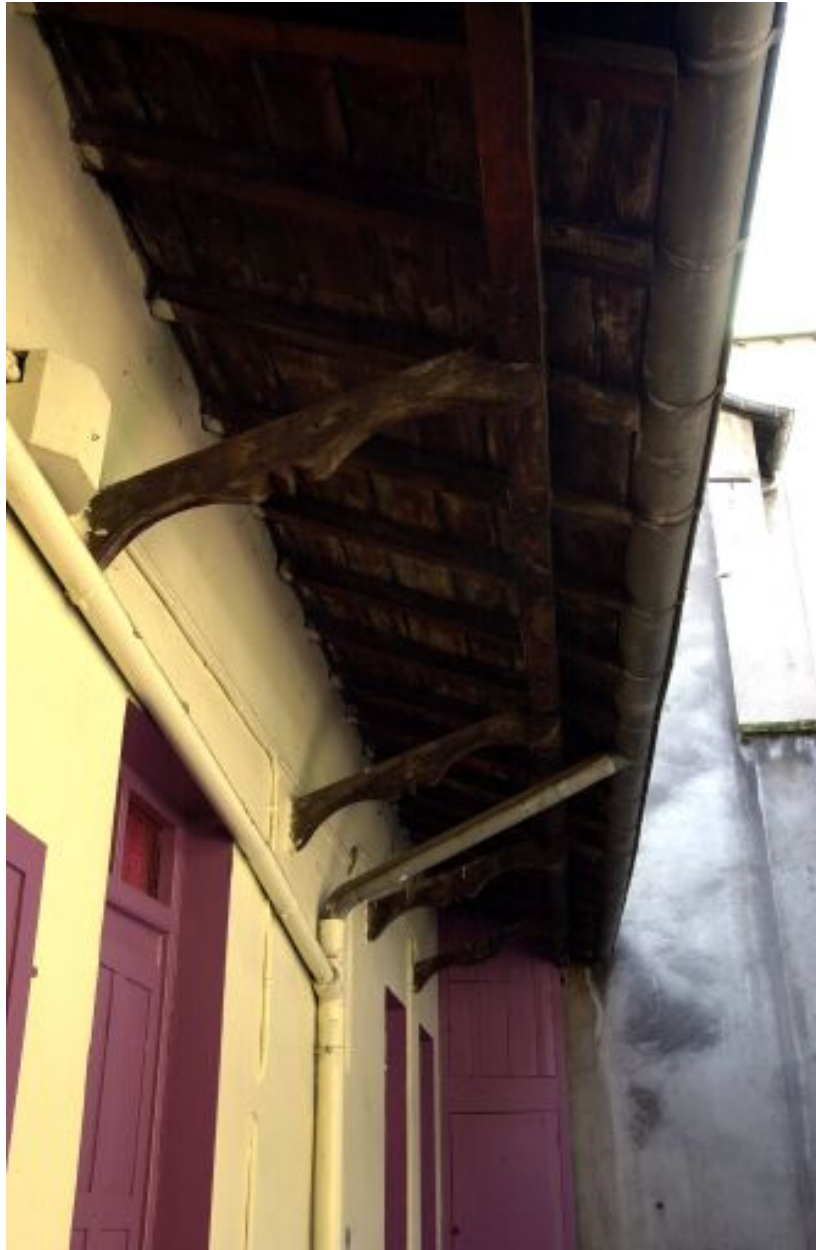
Détail de l'avant-toit du bâtiment
sur rue, au-dessus de la coursière
Phot. Maryannick Chalabi
IVR82_20016901819NUCA

Détail de l'avant-toit du bâtiment sur rue, au-dessus de la coursière

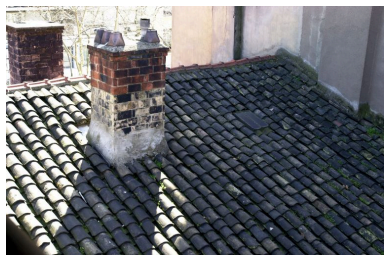
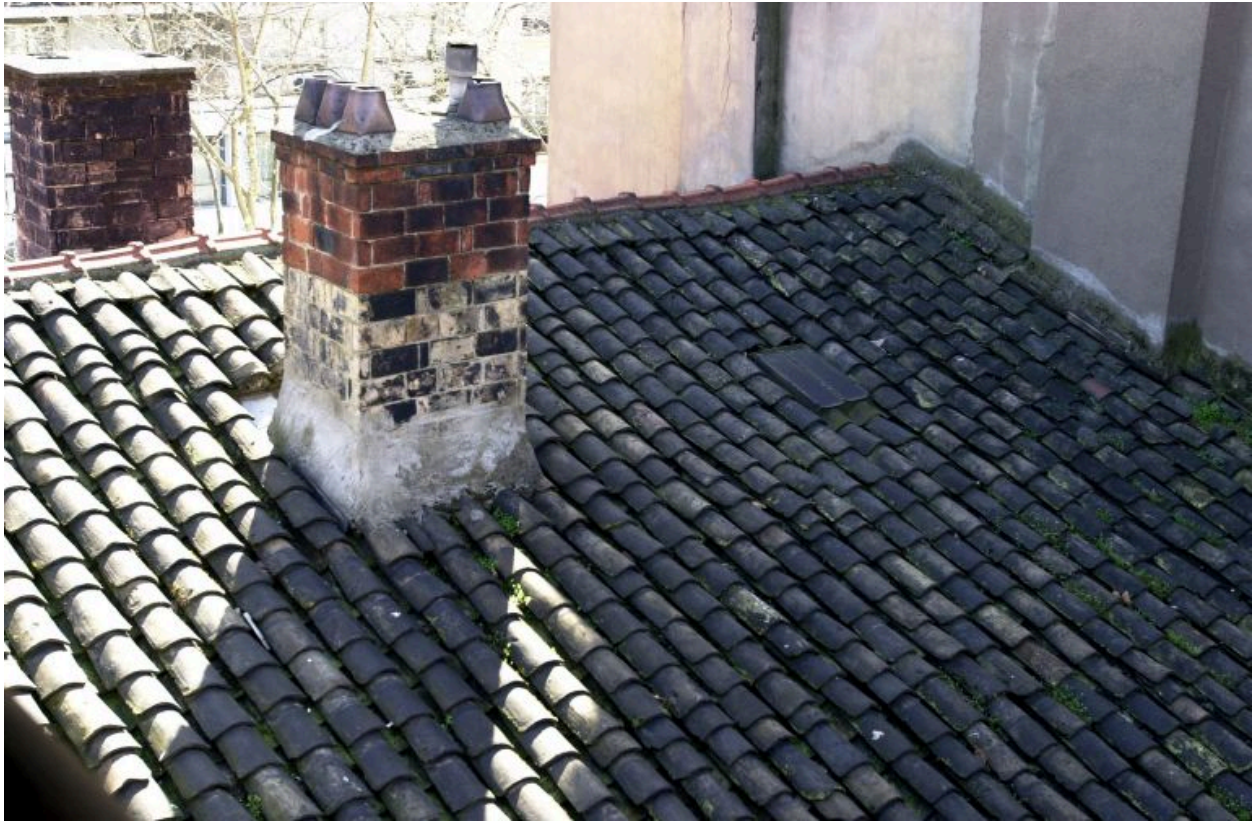
Le toit en tuiles creuses du
corps de bâtiment sur rue
Phot. Maryannick Chalabi
IVR82_20016901820NUCA

Le toit en tuiles creuses du corps de bâtiment sur rue

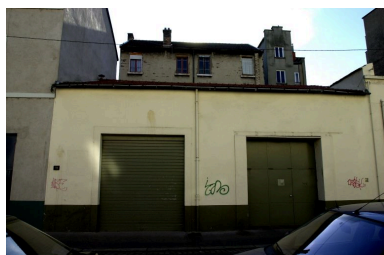
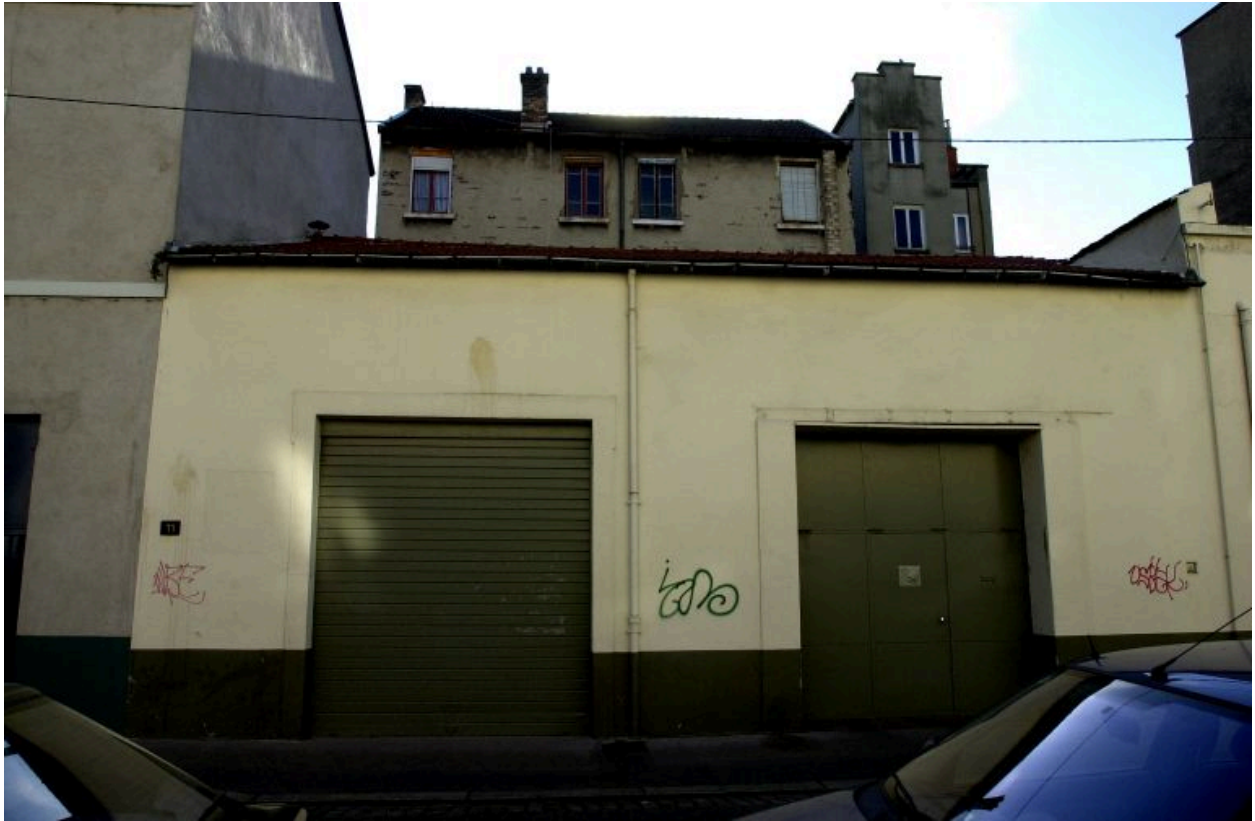
Elévation des garages, rue Seguin
Phot. Maryannick Chalabi
IVR82_20016901812NUCA

Elévation des garages, rue Seguin
