Rhône-Alpes, Haute-Savoie  
Abondance  
Les Portes Haute-Savoie

## Ancien pont des Portes

Numéro de dossier : IA74002917

Cadre de l'étude : enquête thématique régionale Points de franchissement de la Haute-Savoie

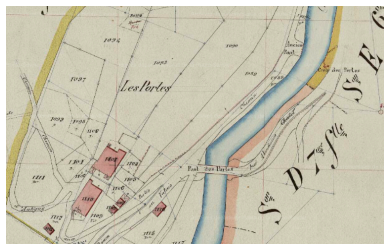
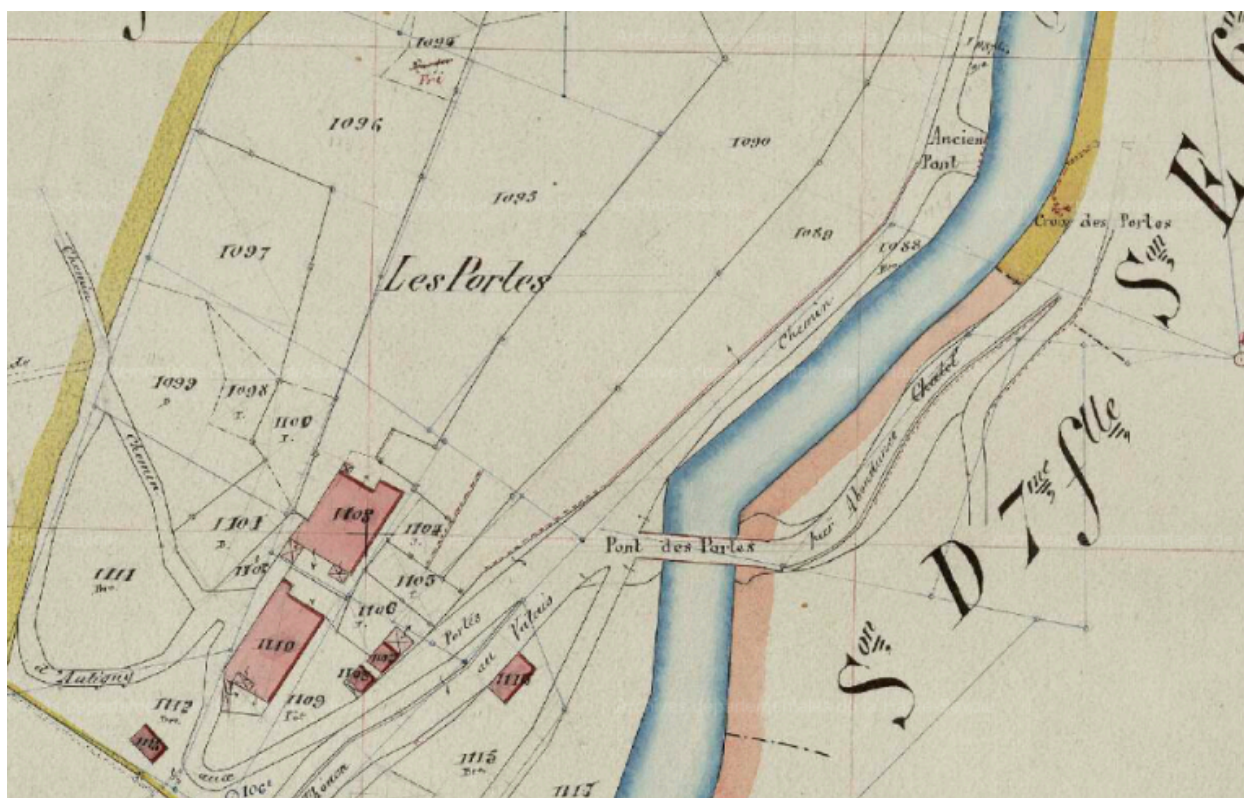
Extrait de la section E Feuille n°7 du cadastre d'Abondance. 1920.  
(AD Haute-Savoie. 3P3/2123)  
IVR84\_20207401022NUCA

Extrait de la section E Feuille n°7 du cadastre d'Abondance. 1920. (AD Haute-Savoie. 3P3/2123)

L'ancien pont des Portes apparaît sur le cadastre français de 1920. Il est construit lors de l'amélioration de la route entre Thonon et Abondance à l'époque Sarde, entre 1815 et 1860. Il est précédé par un pont en bois couvert d'un auvent, identifié par les auteurs George Baud et Claude Châtelain dans leur ouvrage **Habundantia** qu'il était appelé le "Pont des Soupirs", sans pouvoir donner d'explication à ce nom. Le Pont des Portes permettait de faire passer, en rive gauche de la Dranse, la route, afin d'éviter les chutes de pierres du pierrier localisé en rive droite. Baud et Châtelain indiquent que le pont en bois aurait été remplacé par un pont de poutrelles métalliques mis en place en 1983. Nous n'en trouvons pas trace aujourd'hui. C'est bien d'un pont voûte en pierre qu'il s'agit ici.

Le pont des Portes ancien se trouve à environ 150 mètres du pont actuel (voir fiche dédiée). Un ancien pont est également signalé sur le cadastre de 1920, mais il semble avoir déjà disparu à cette époque. Il se situe à l'emplacement du pont actuel. Le pont des Portes n'est plus aujourd'hui utilisé et il est interdit à toute circulation, même piétonne.

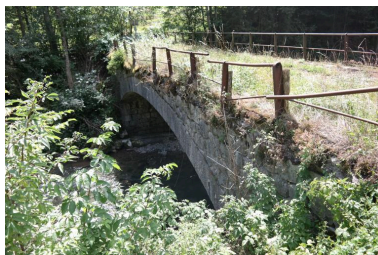
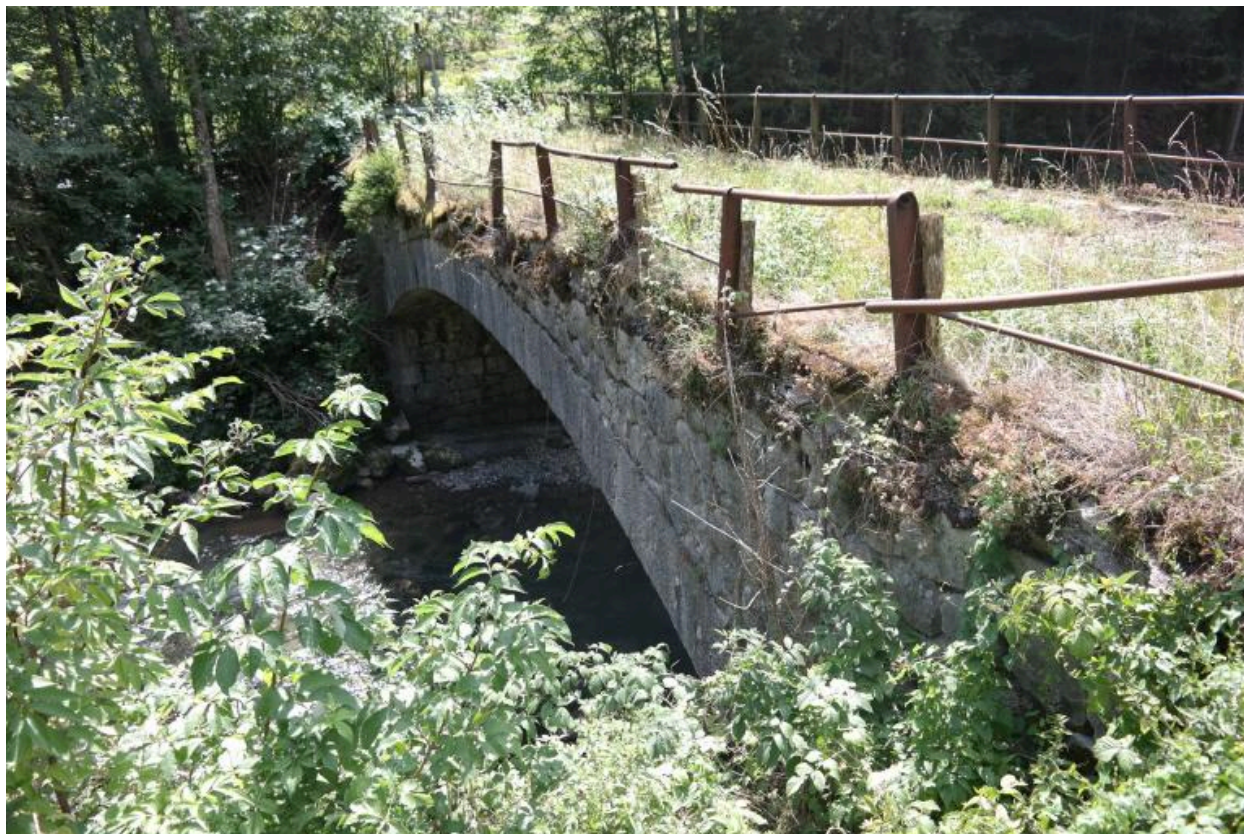
Vue générale du pont des Portes ancien  
Phot. Pascale Renard  
IVR84\_20197401209NUCA

Vue générale du pont des Portes ancien

Le pont des Portes ancien franchit la Dranse d'Abondance, sur la commune d'Abondance, à la hauteur du hameau des Portes à environ 150 mètres du pont des Portes actuel (voir fiche dédiée). Il s'agit d'un pont en pierres (calcaire) maçonnées en voûte surbaissée. Le bandeau de la voûte est en pierre taillée. Les culées sont également en pierres maçonnées sur un sommier en enrochement. Les garde-corps, de part et d'autre du pont sur toute la longueur du tablier, sont en métal et en mauvais état. Certains éléments sont en train de se déchausser, d'autres sont cassés. La chaussée, sans doute couverte de bitume à une époque, est aujourd'hui envahie par la végétation. Le pont ne possède pas de parapet et les pierres du tympan se déchaussent au niveau de la chaussée. Un tuyau en face aval passe sur le côté du pont.

Le pont des portes ancien traverse la rivière en biais. Sa longueur est d'environ 25 mètres pour une largeur d'environ 6,50 mètres.

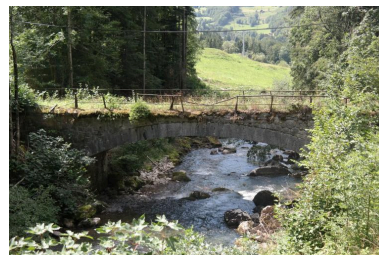
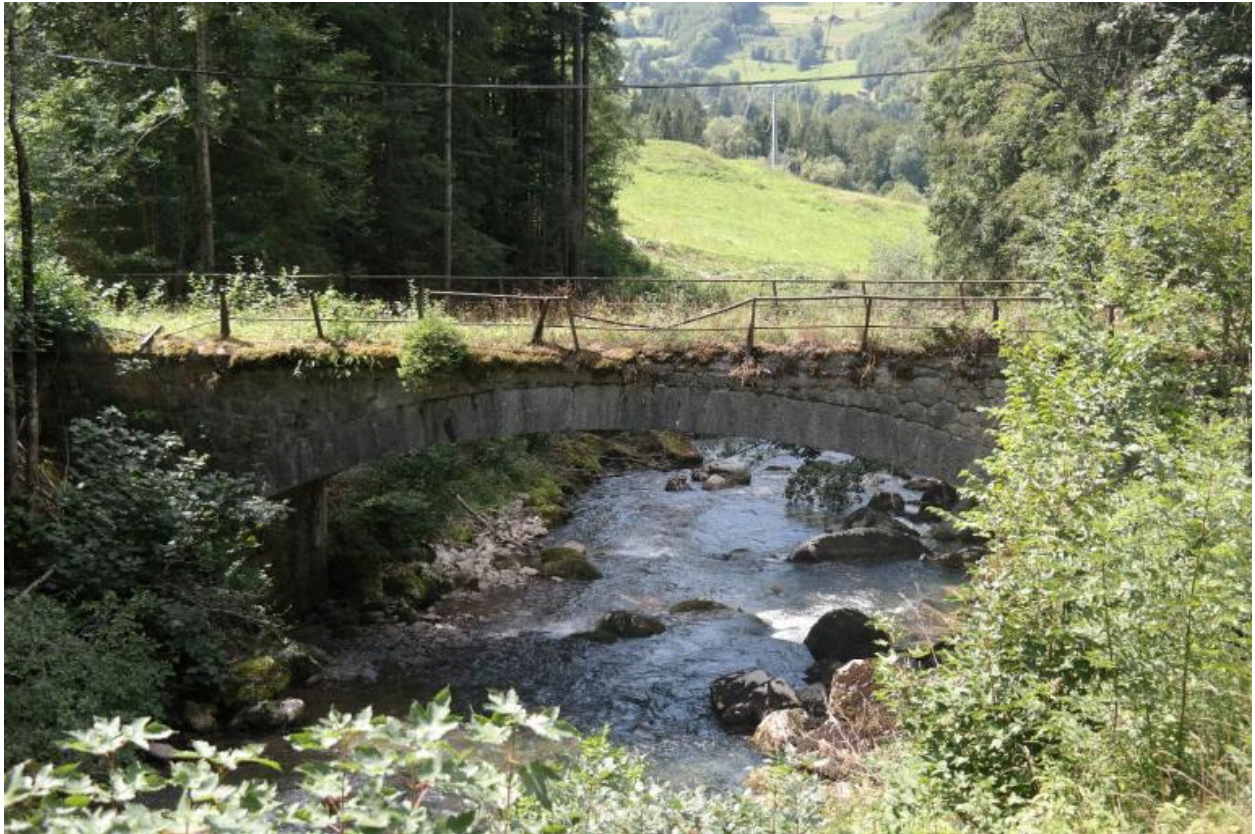
Pont des Portes ancien,  
vue de la face amont  
Phot. Pascale Renard  
IVR84\_20207401023NUCA

Pont des Portes ancien, vue de la face amont

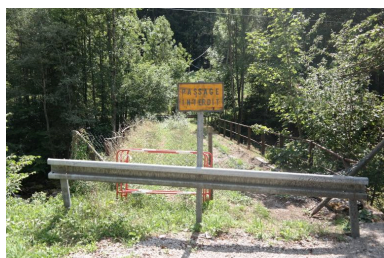
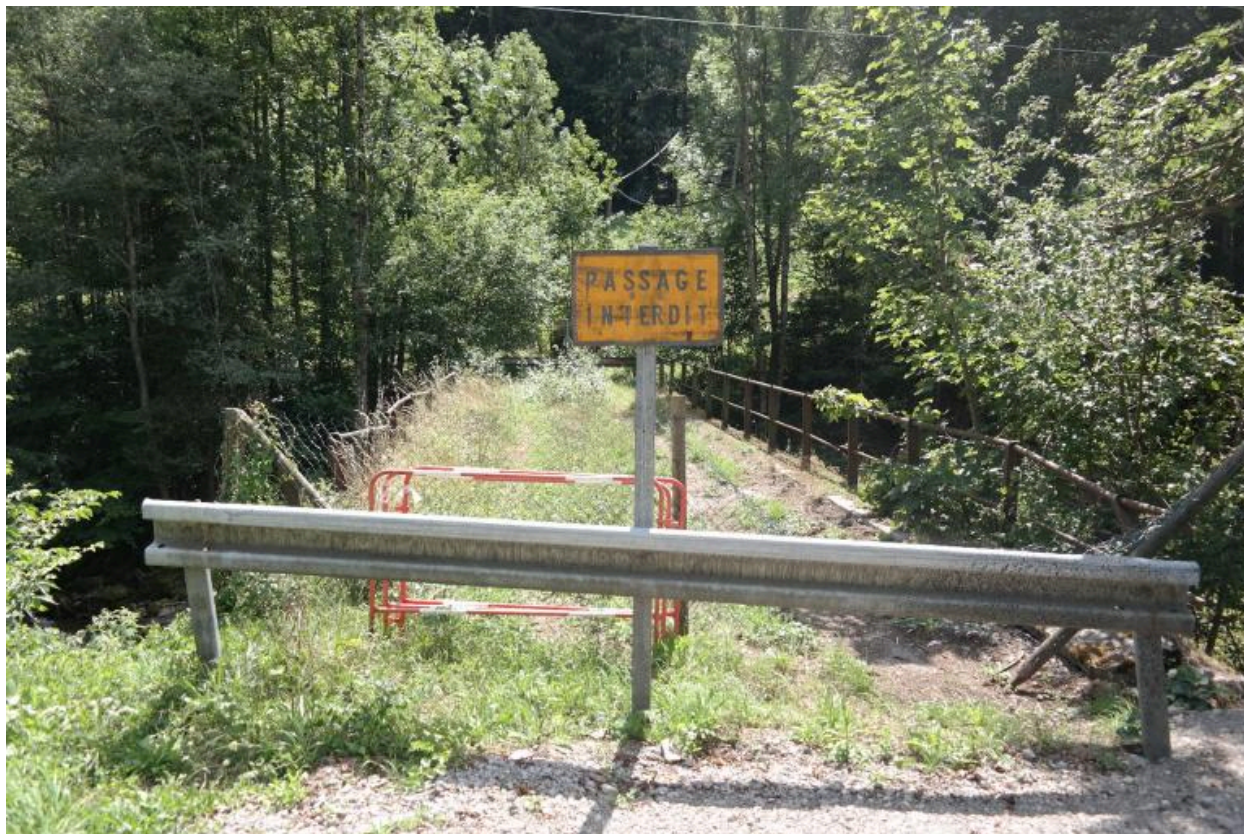
Pont des Portes ancien, vue de la chaussée et des garde-corps  
Phot. Pascale Renard  
IVR84\_20207401024NUCA

Pont des Portes ancien, vue de la chaussée et des garde-corps

Le pont est aujourd'hui interdit à toute circulation, même piétonne. Il est fermé par une glissière métallique ainsi qu'un grillage. Le pont et ses abords ne semblent plus entretenus.

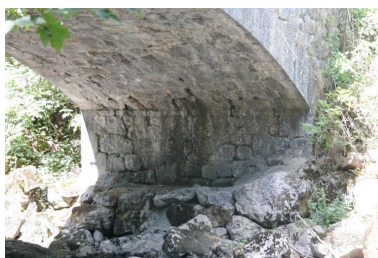
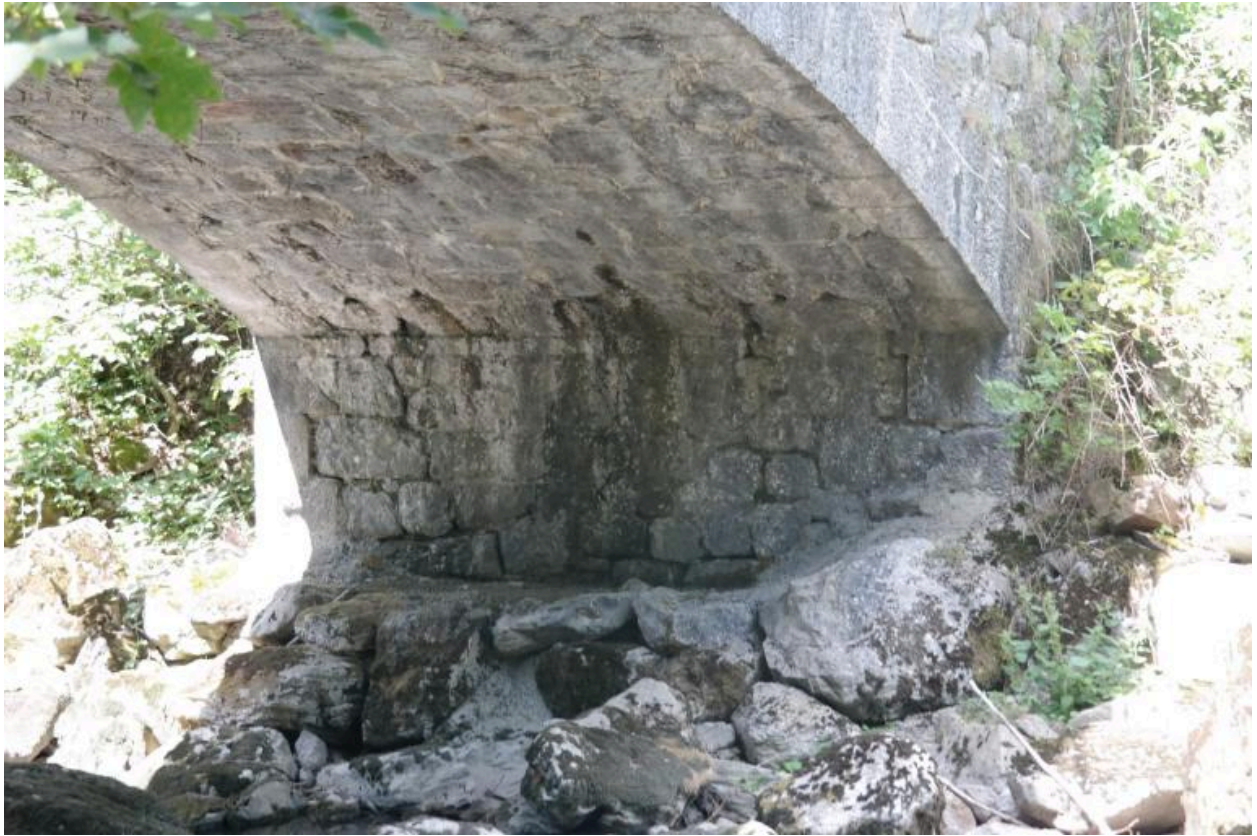
Pont des Portes ancien, vue du dessous  
Phot. Pascale Renard  
IVR84\_20207401025NUCA

Pont des Portes ancien, vue du dessous

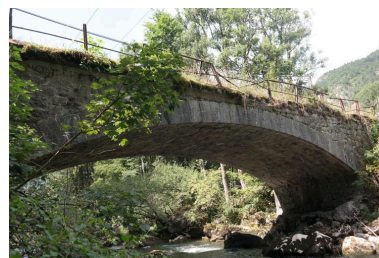
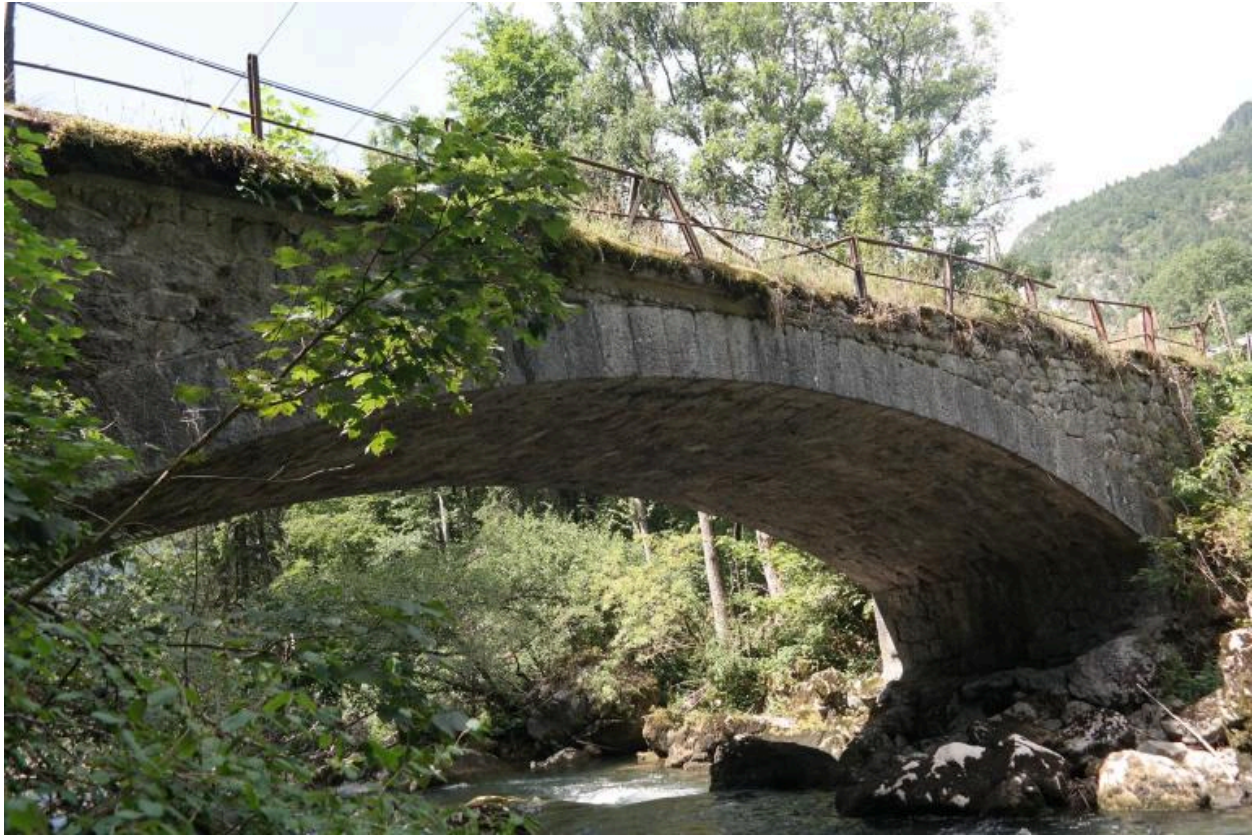
Pont des Portes ancien, vue de la face amont et garde-corps  
Phot. Pascale Renard  
IVR84\_20207401026NUCA

Pont des Portes ancien, vue de la face amont et garde-corps

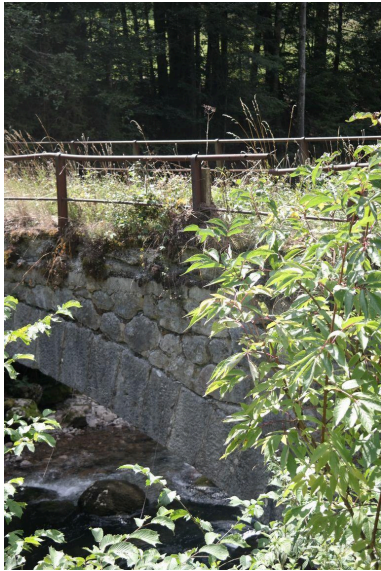
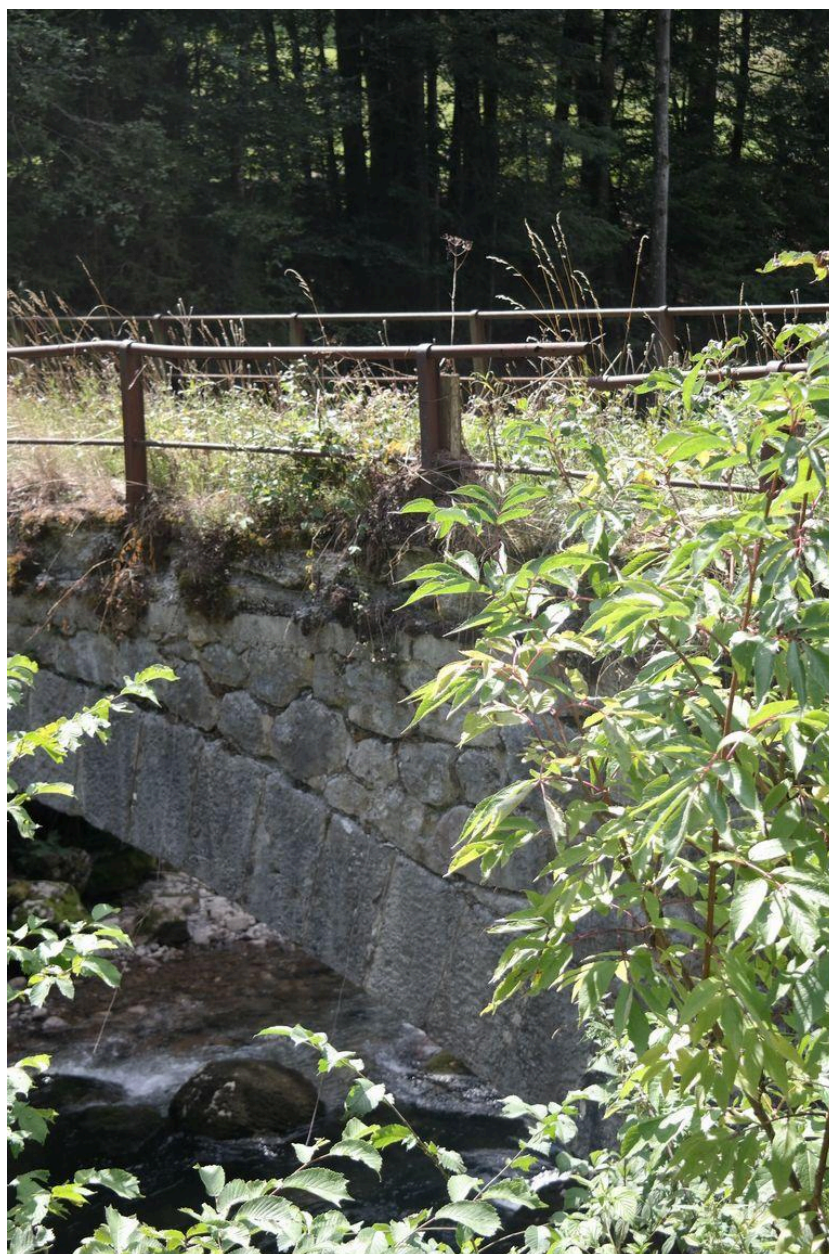
Pont des Portes ancien,  
détail tablier et garde-corps  
Phot. Pascale Renard  
IVR84\_20207401027NUCA

Pont des Portes ancien, détail tablier et garde-corps
