Lyon 4e
Croix-Rousse
14, 16 rue du Chariot d'or

Immeuble-atelier 14-16 rue du Chariot d'or

Numéro de dossier : IA69001650
Date de l'enquête initiale : 2021
Date(s) de rédaction : 2021
Cadre de l'étude : enquête thématique régionale Patrimoine industriel
Degré d'étude : monographié

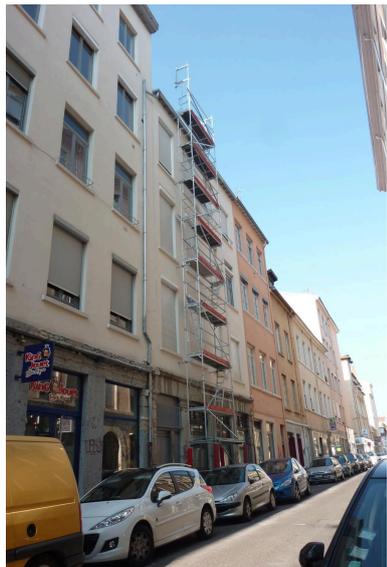
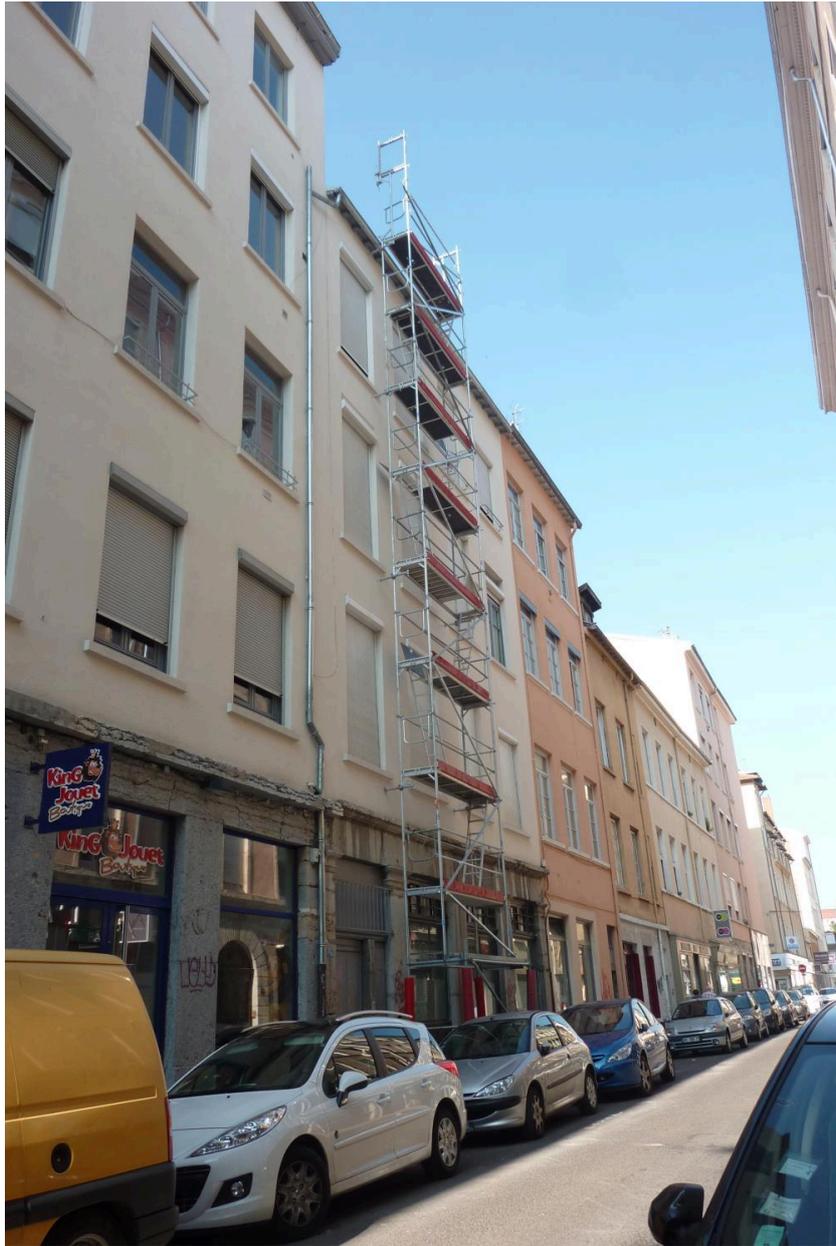
Vue d'ensemble de l'immeuble-atelier
Phot. Nadine Halitim-Dubois
IVR84_20186901304NUCA

Vue d'ensemble de l'immeuble-atelier

Immeuble de quatre étages carrés pour le n° 16 et de trois étages carrés pour le n° 14, l'ensemble fait huit travées. Escalier commun, rampe sur rampe à mur noyau plein et deux volées à droite avec repos. Main courante en ferronnerie. Marches en calcaire à gryphées.

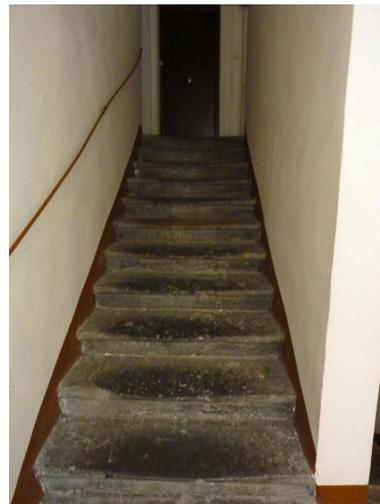
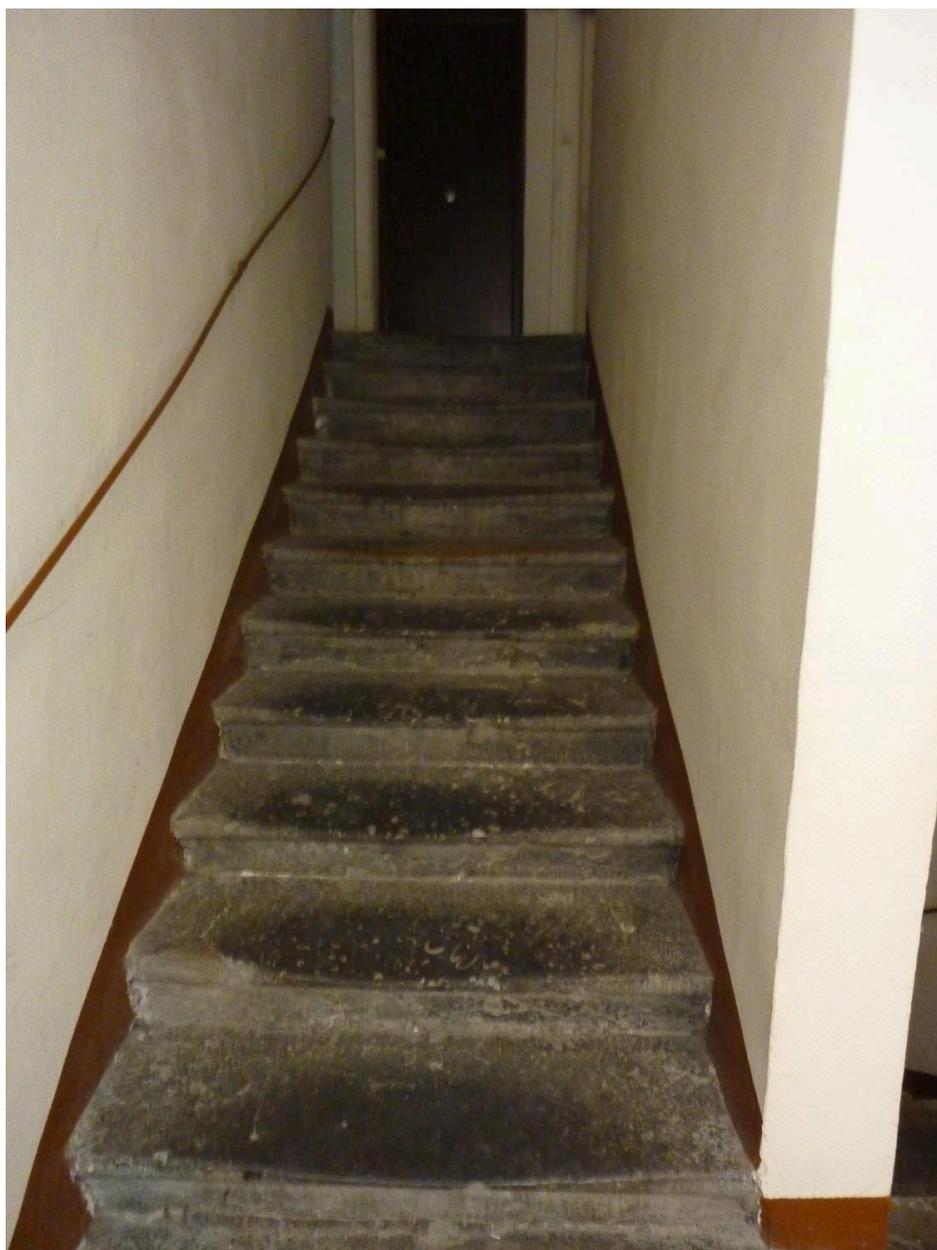
Escalier à mur noyau plein
Phot. Nadine Halitim-Dubois
IVR84_20186901305NUCA

Escalier à mur noyau plein
