Lyon 3e
153 rue Baraban , 44 rue Turbil

Maison et boissellerie dite société Mure Frère

Numéro de dossier : IA69002030
Date de l'enquête initiale : 2003
Date(s) de rédaction : 2003
Cadre de l'étude : inventaire topographique Inventaire de la Ville de Lyon
Degré d'étude : monographié

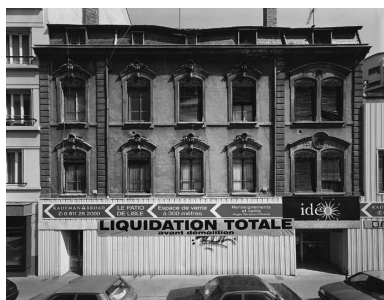
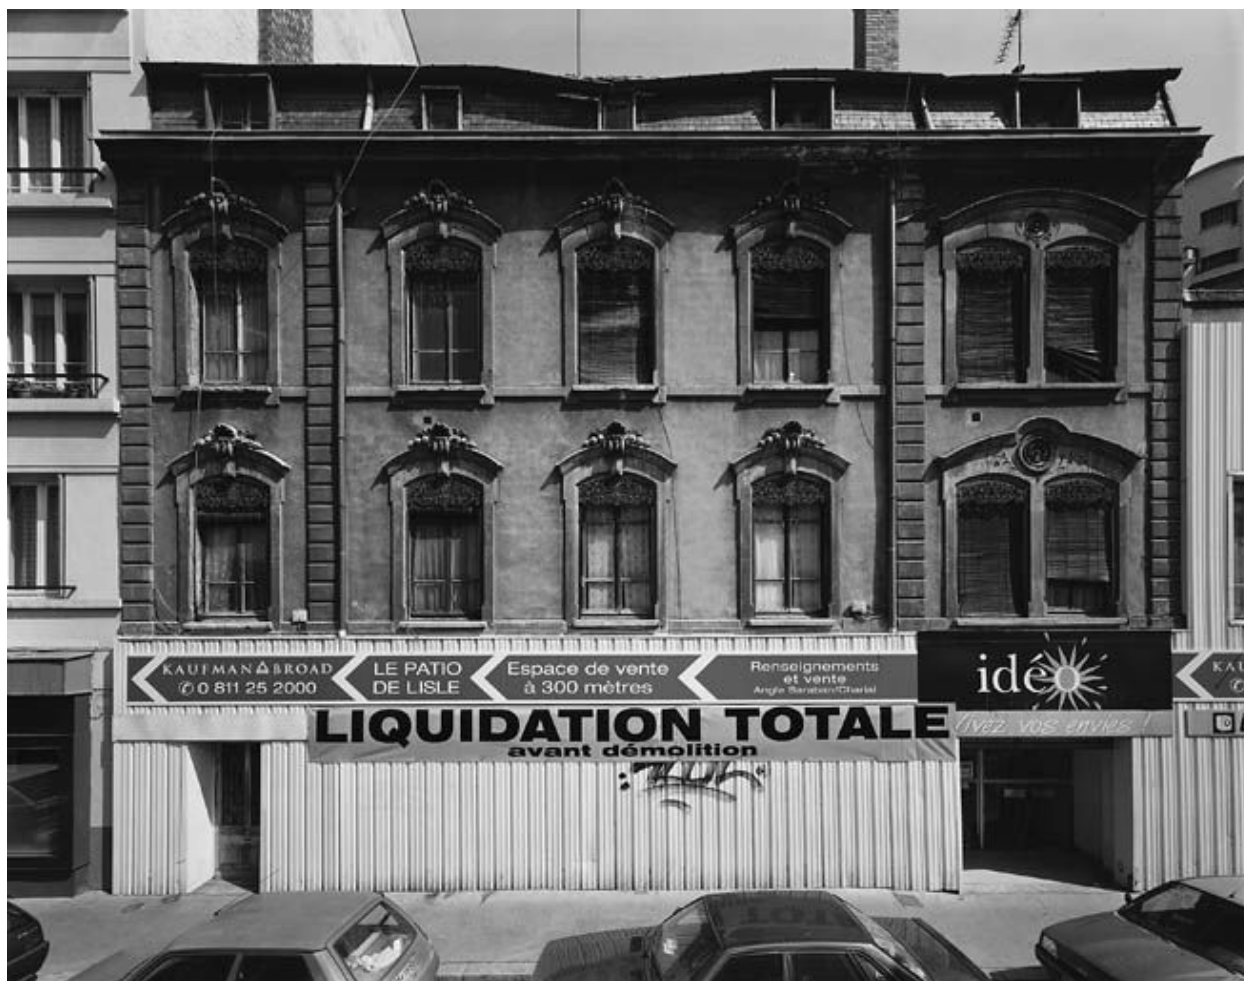
Elévation antérieure
Phot. Didier Gourbin
IVR82_20036903241V

Elévation antérieure

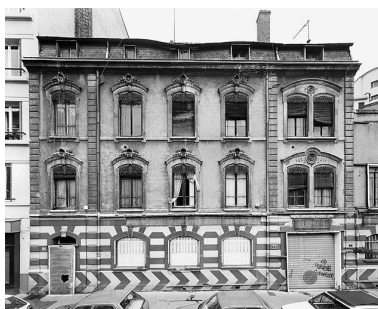
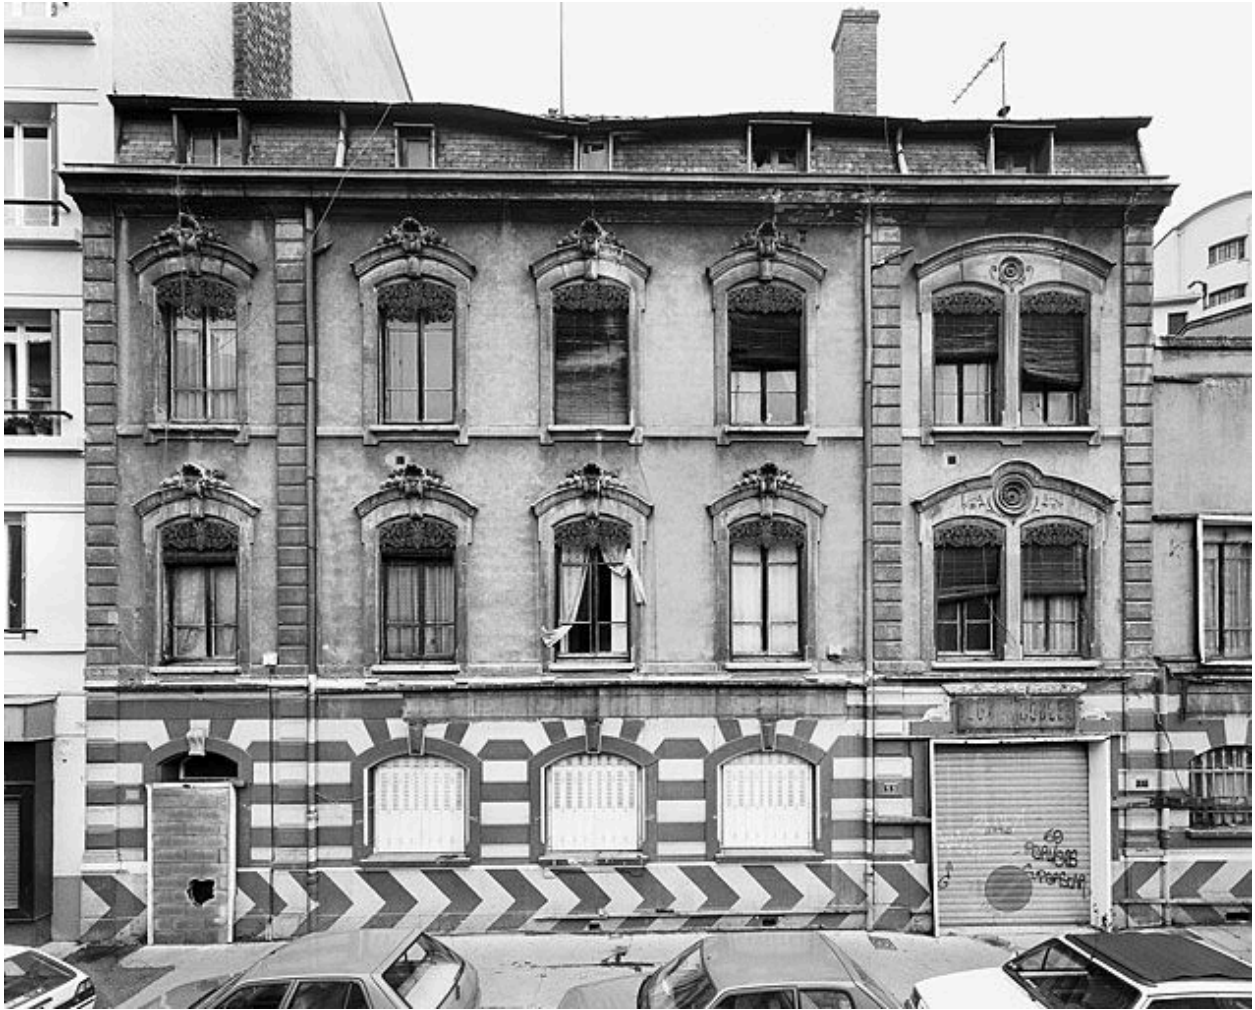
L'élévation antérieure après
enlèvement du bardage métallique
Phot. Didier Gourbin
IVR82_20036903279V

L'élévation antérieure après enlèvement du bardage métallique

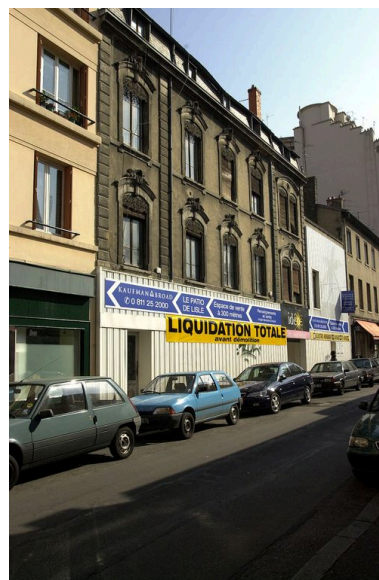
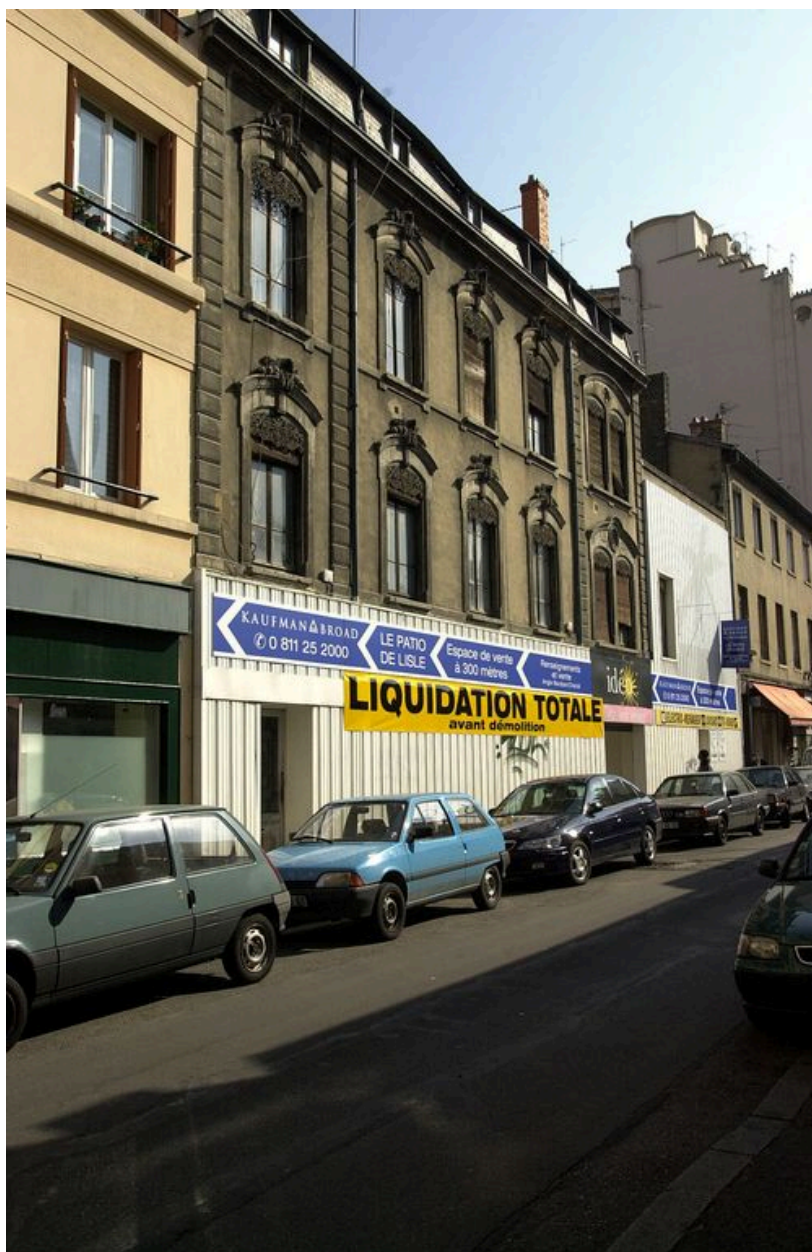
Vue générale de la maison
sise au 153 rue Baraban
Phot. Bernard Ducouret
IVR82_20036903171NUCA

Vue générale de la maison sise au 153 rue Baraban

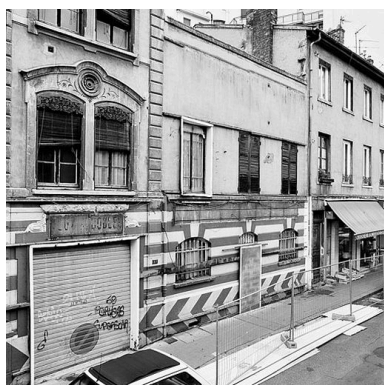
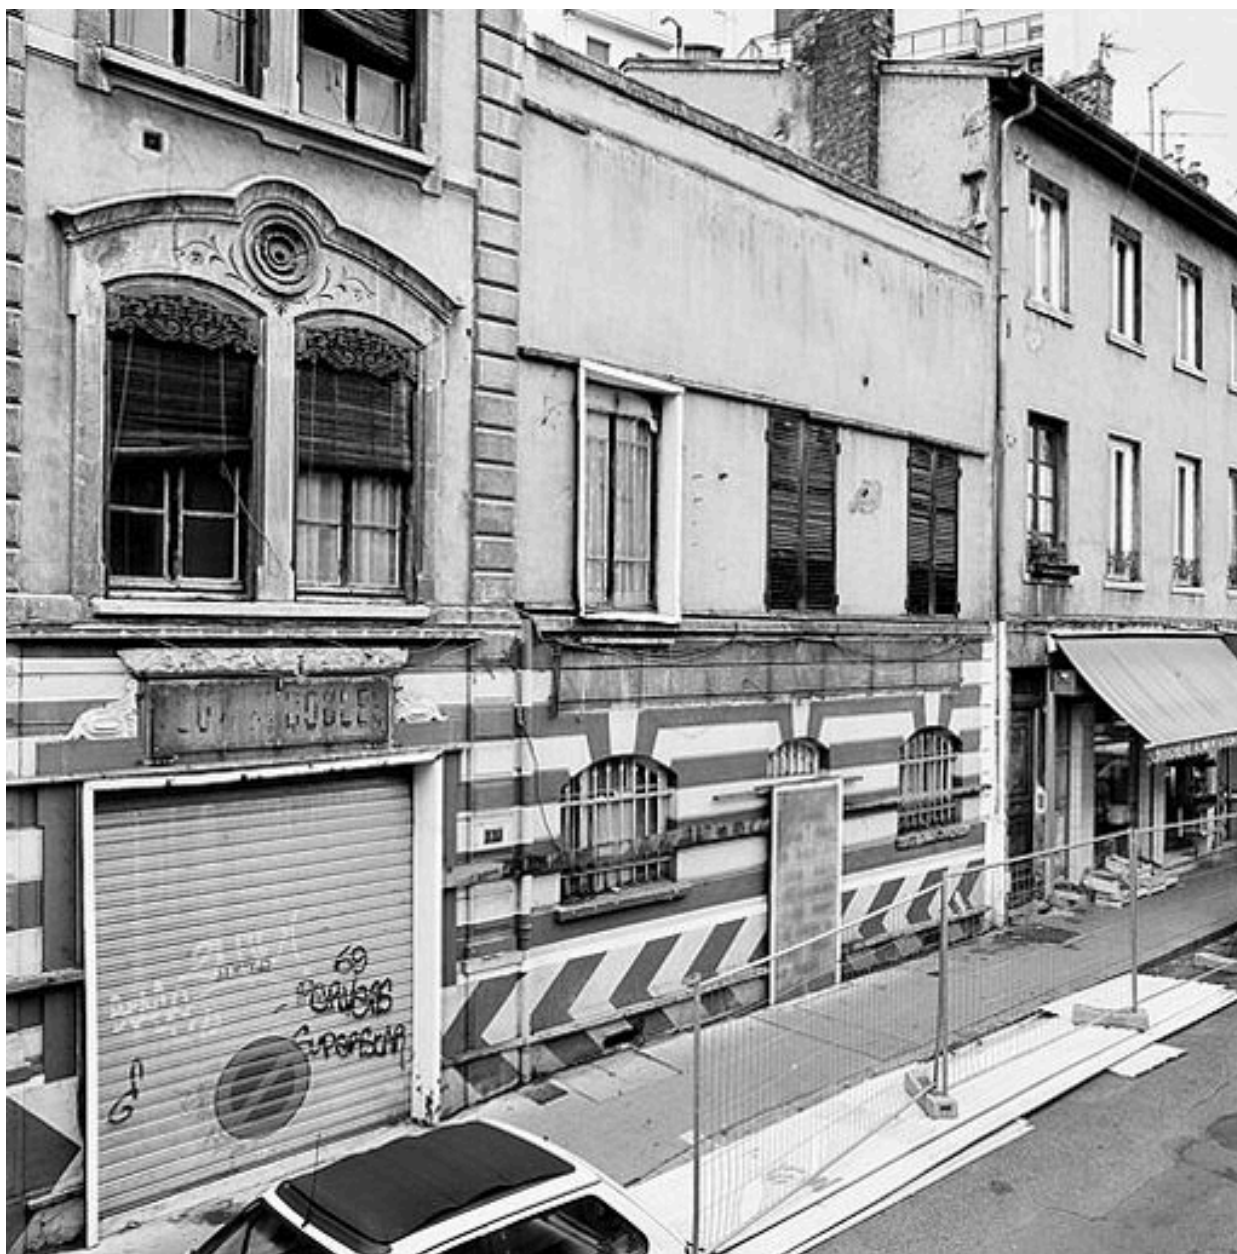
Elévation antérieure de la partie
droite de la maison, après
enlèvement du bardage métallique
Phot. Didier Gourbin
IVR82_20036903280X

Elévation antérieure de la partie droite de la maison, après enlèvement du bardage métallique

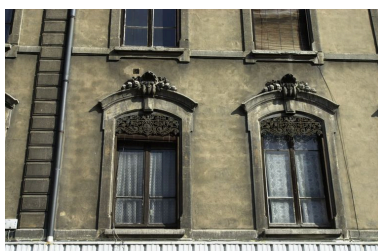
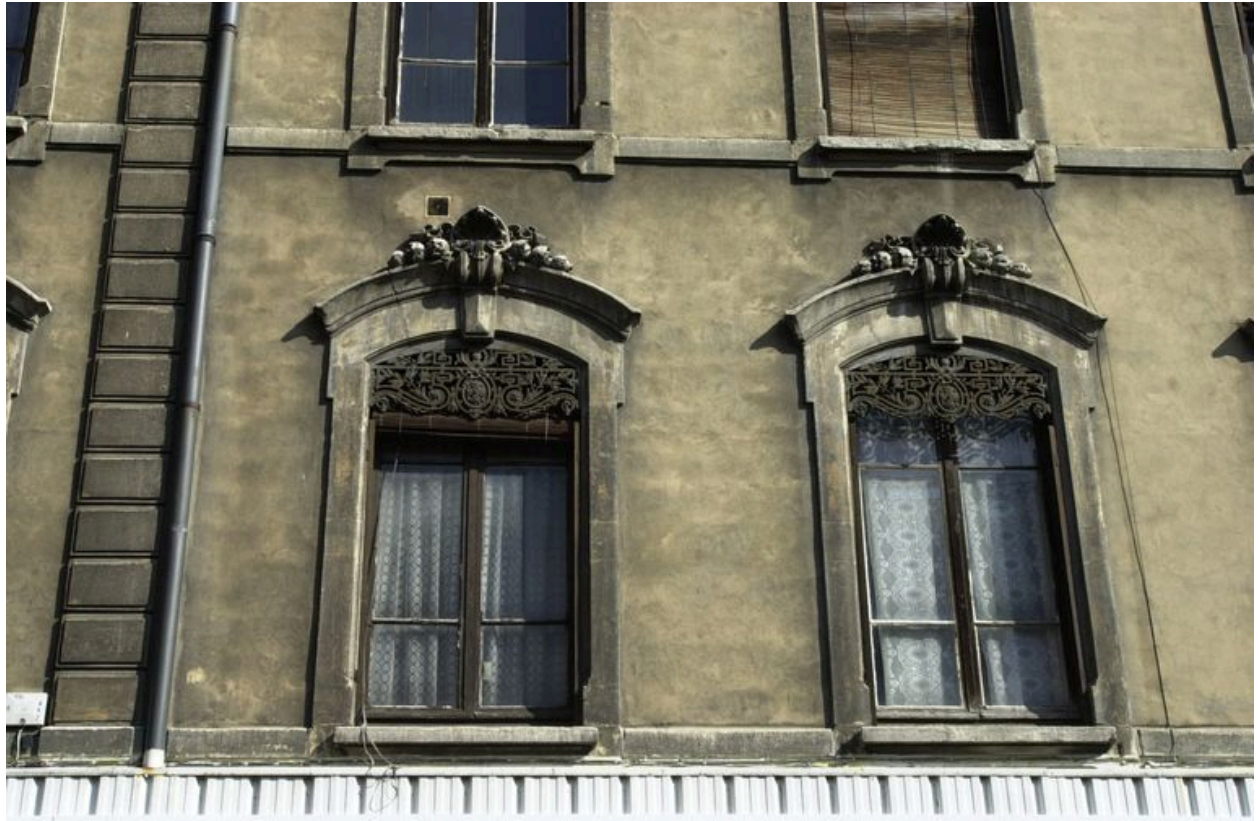
Fenêtres médianes du
premier étage carré
Phot. Bernard Ducouret
IVR82_20036903172NUCA

Fenêtres médianes du premier étage carré

- De plus, on peut noter l'intrigant rythme non conventionnel que revêt cette façade, où d'une part, les deux étages adoptent la même décoration pour les baies simples, mais proposent deux motifs différents (et plutôt élégants) pour les baies géminées, quand des architectes préfèrent soigner le premier étage, étage noble, par une décoration plus marquante, ou plus généralement optent pour des traitements différents selon les niveaux. D'autre part, il faut noter l'originale partition verticale qui isole une, puis trois, puis deux fenêtres évitant de privilégier une apparente unité de la façade, peut-être pour reprendre la distribution intérieure du bâtiment ou pour donner une interprétation sobre des maisons constituée d'un logis central flanqué de deux pavillons en retour. Cette partition permet en outre de souligner la présence massive du portail, plutôt que de tenter de l'ignorer. Cet élément serait ainsi sur cette façade le symbole de la fonction industrielle du lieu, fonction que l'on retrouve de façon bien plus explicite sur la façade est.

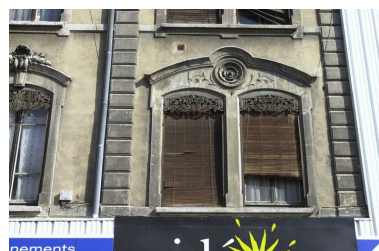
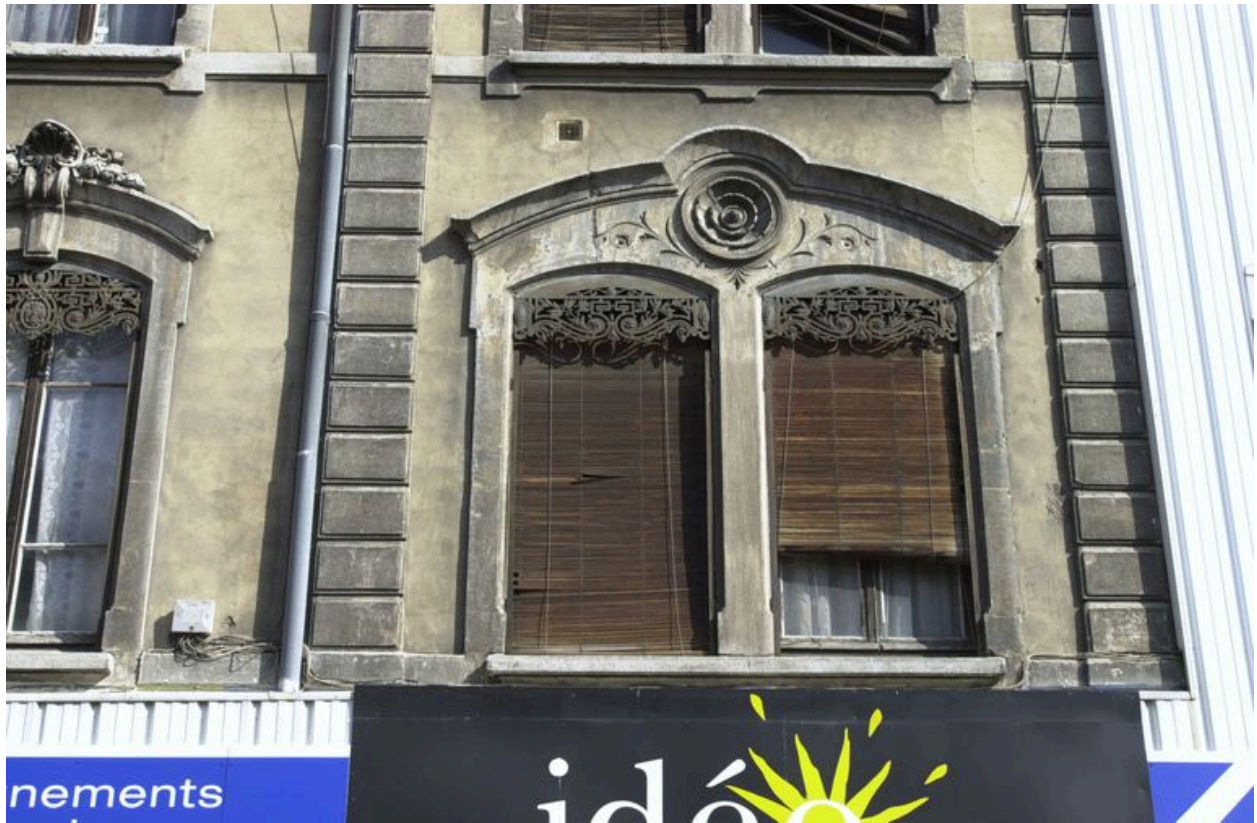
Fenêtres de la travée droite
du premier étage carré
Phot. Bernard Ducouret
IVR82_20036903173NUCA

Fenêtres de la travée droite du premier étage carré

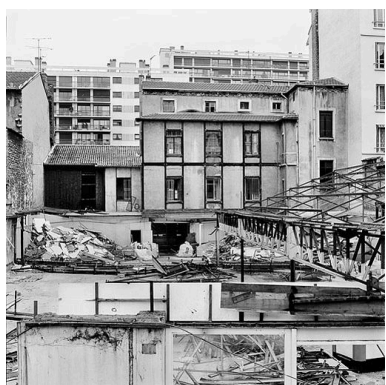
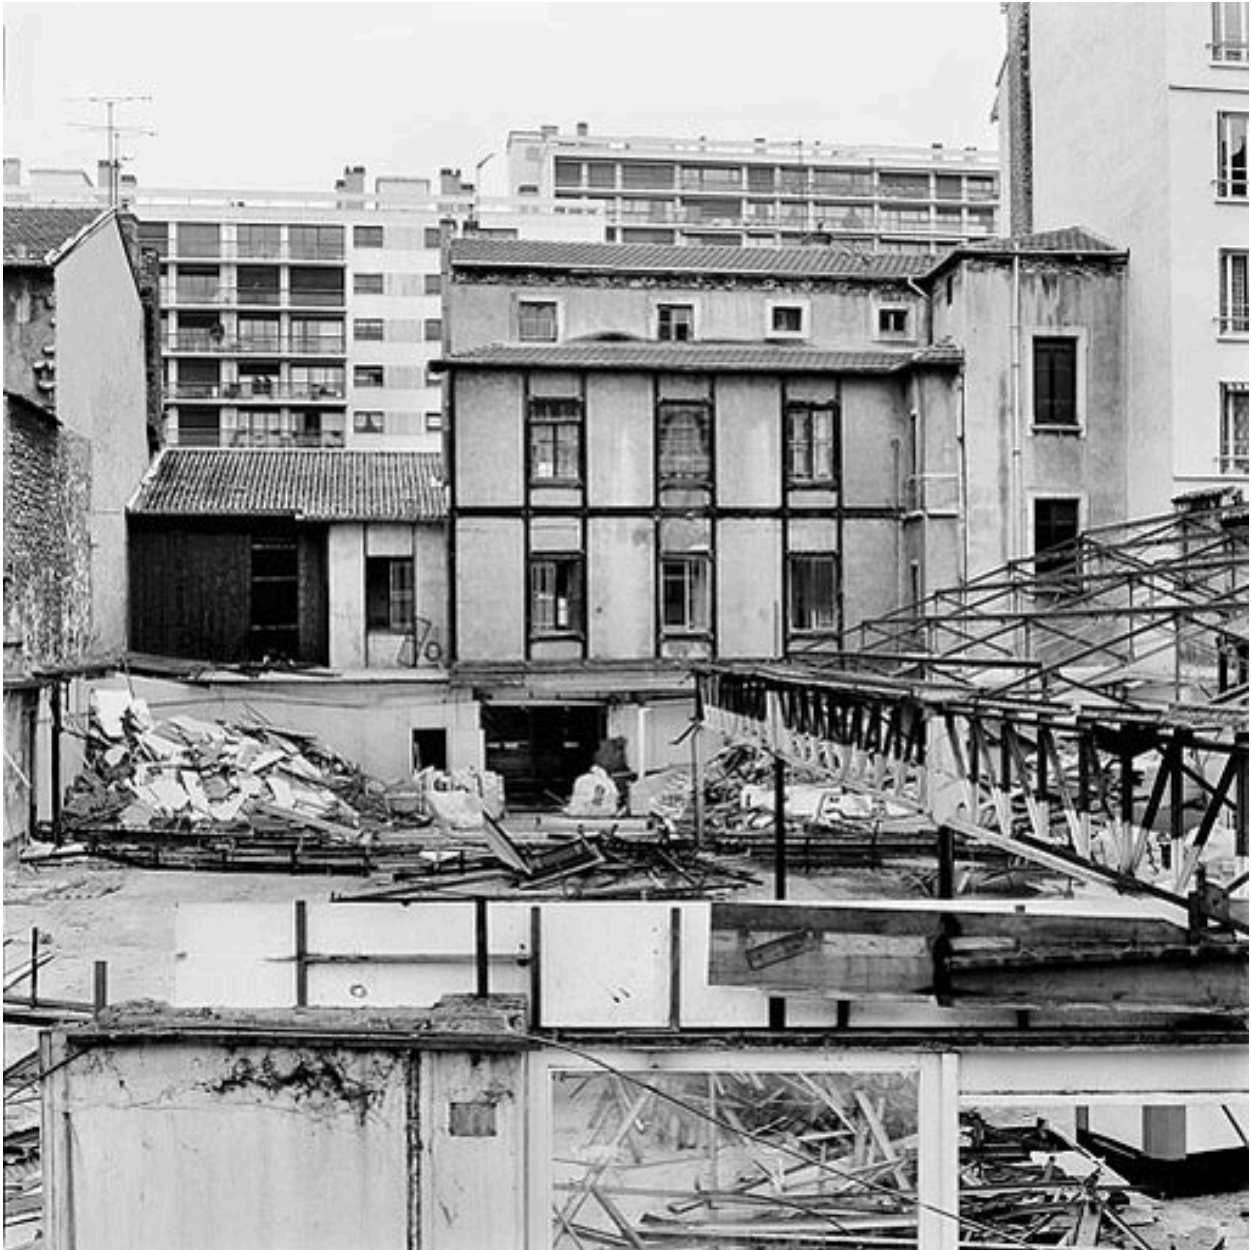
L'élévation postérieure après
démolition de l'entrepôt
donnant sur la rue Turbil
Phot. Didier Gourbin
IVR82_20036903281X

L'élévation postérieure après démolition de l'entrepôt donnant sur la rue Turbil

- En effet, coté est, c'est l'architecture industrielle qui est privilégiée, par l'exhibition sans complexe de la structure qui porte la maçonnerie, par des baies très industrielles choisies au détriment de modèles plus neutres, et même jusque dans l'usage de ces sortes de gros rivets de bois qui ornent la croisée de chaque poutre (à l'évidence utilisés comme unique élément de décor patent, puisqu'ils n'ont a priori aucune fonction architectonique). La maison se fait ici le pendant de l'activité qui occupe la cour ; avec peut-être, en réponse au portail de la façade ouest, un étage mansardé en ardoise qui rappelle l'usage domestique du lieu (à moins que cette toiture ne découle que d'une classique symétrie). Ainsi, l'architecture de cette maison est particulièrement exemplaire et originale, il serait déplorable qu'elle se perde, surtout dans ce quartier en panne singulière de mesures de protection de son passé.

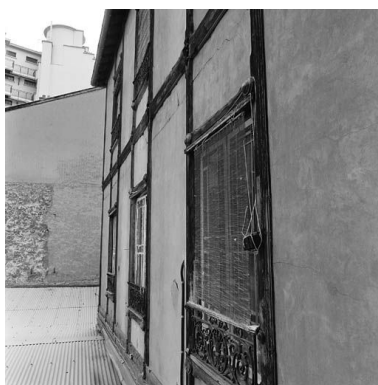
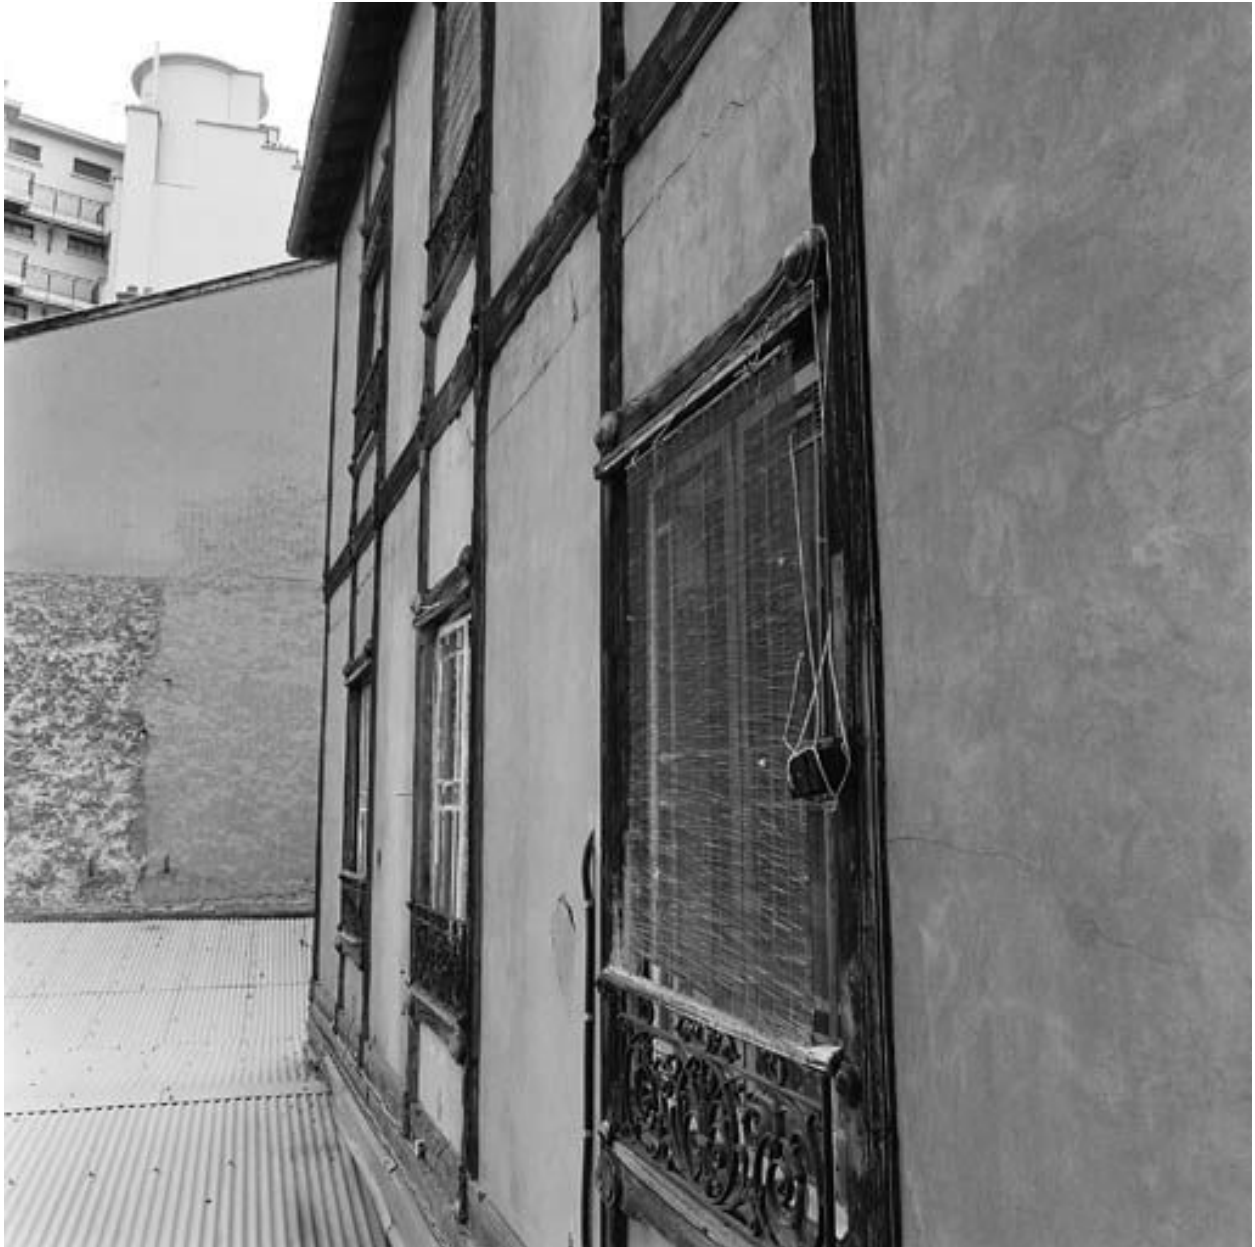
L'élévation postérieure vue
depuis le premier étage
Phot. Didier Gourbin
IVR82_20036903259X

L'élévation postérieure vue depuis le premier étage

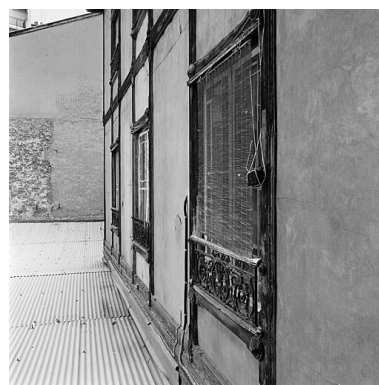
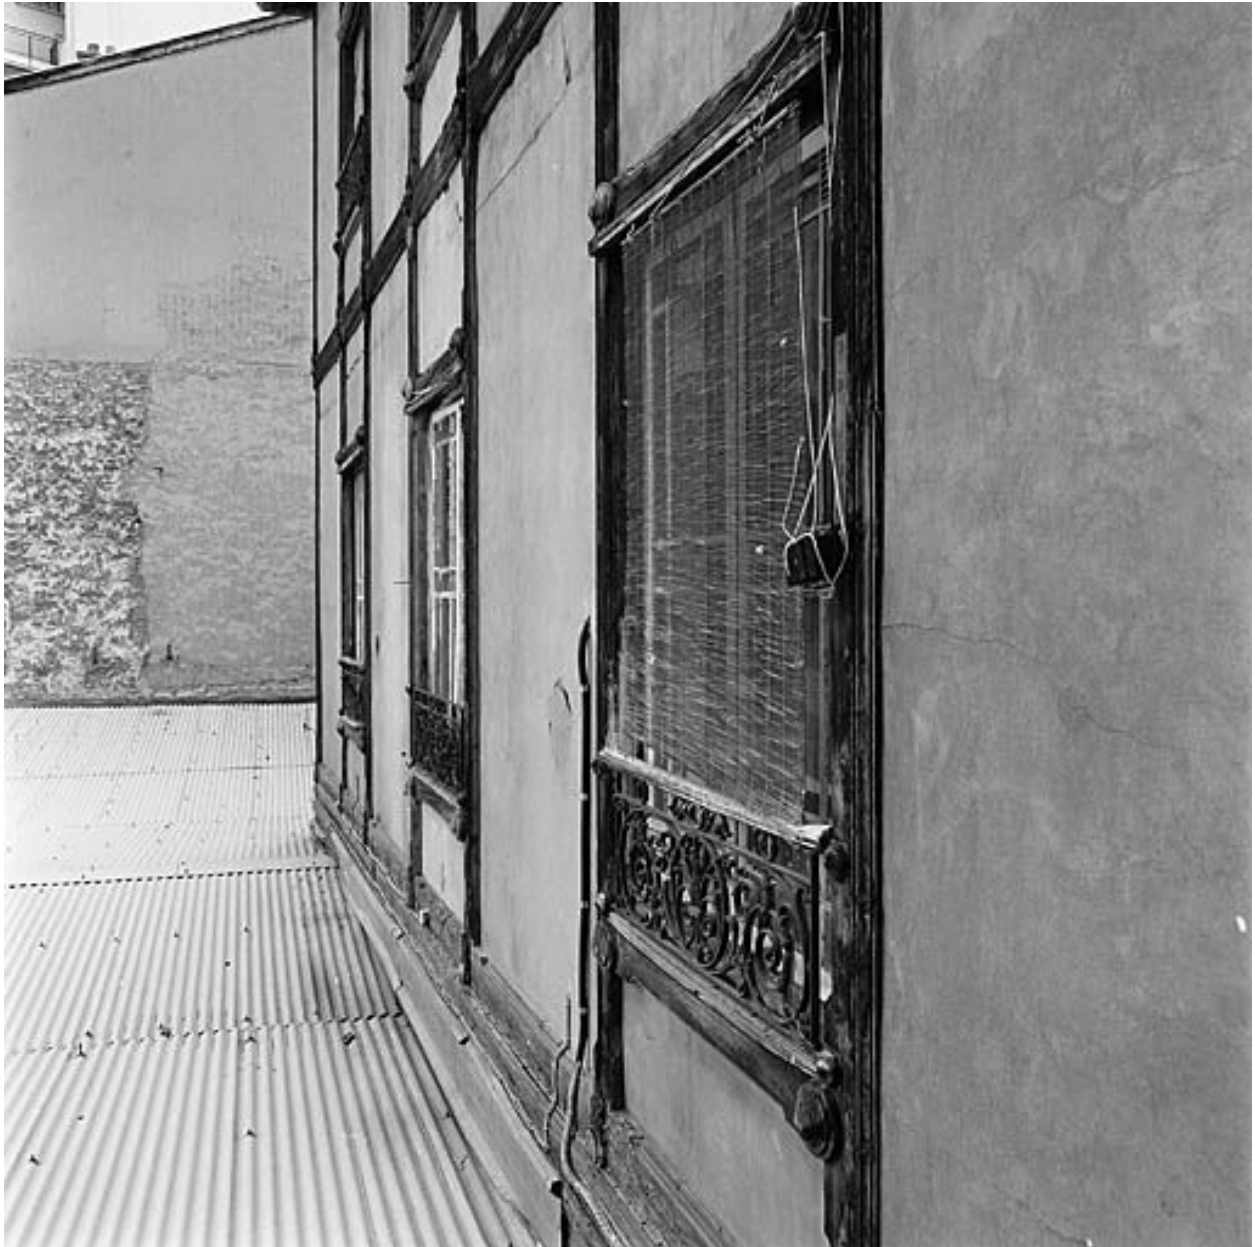
L'élévation postérieure vue
depuis le premier étage
Phot. Didier Gourbin
IVR82_20036903260X

L'élévation postérieure vue depuis le premier étage

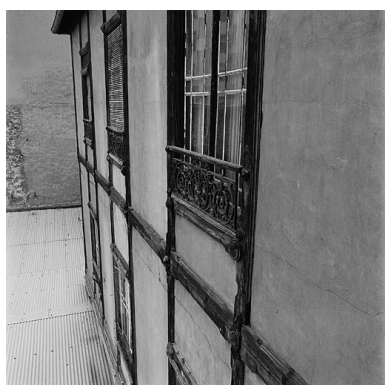
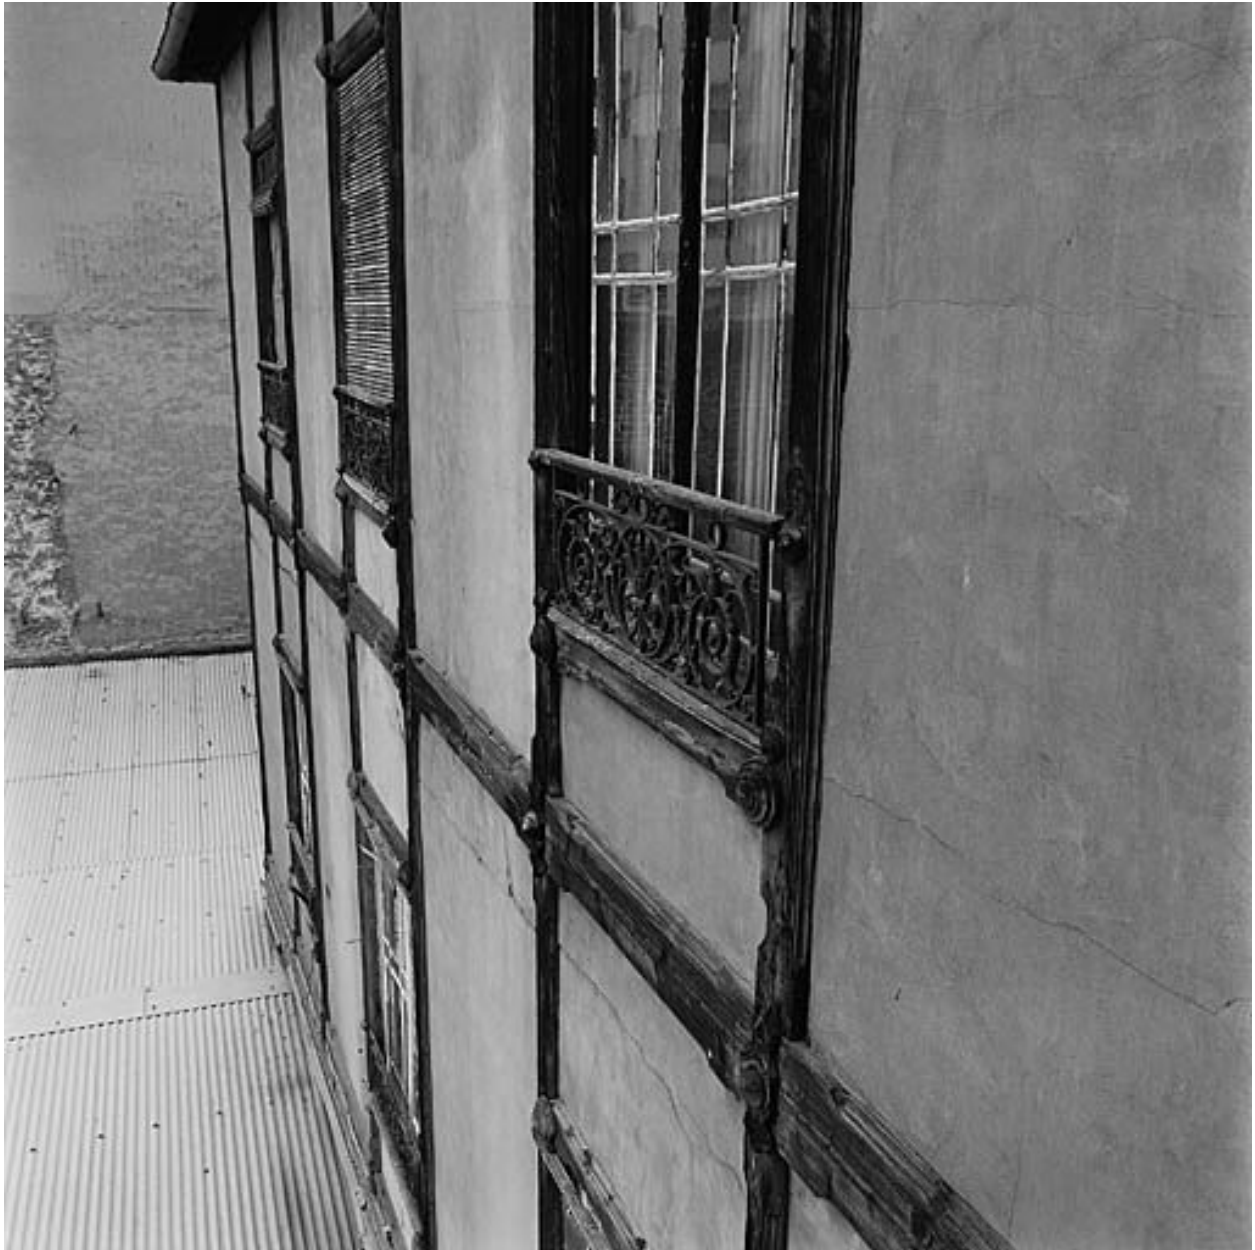
Vue partielle de l'élévation
postérieure (1er et 2e étages)
Phot. Didier Gourbin
IVR82_20036903242X

Vue partielle de l'élévation postérieure (1er et 2e étages)

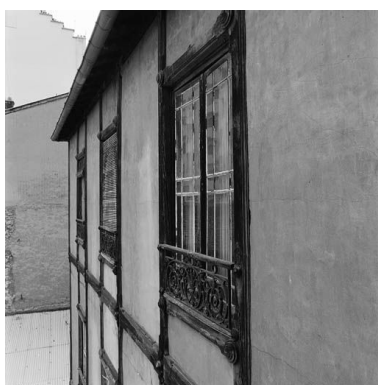
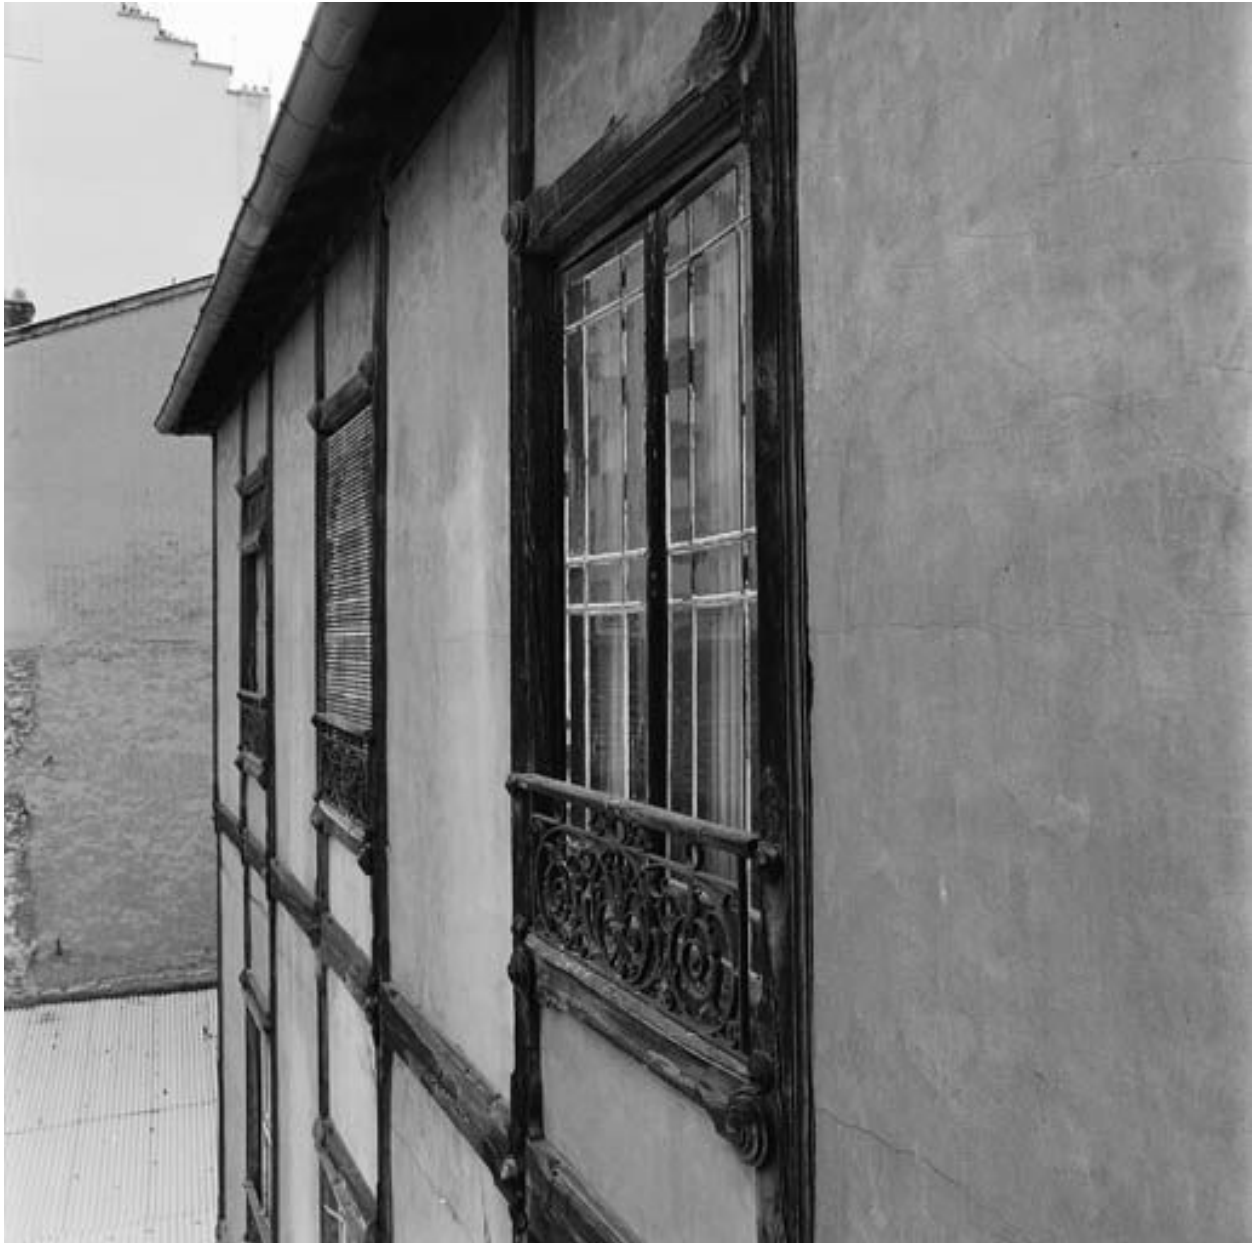
Vue partielle de l'élévation
postérieure (2e étage)
Phot. Didier Gourbin
IVR82_20036903243X

Vue partielle de l'élévation postérieure (2e étage)

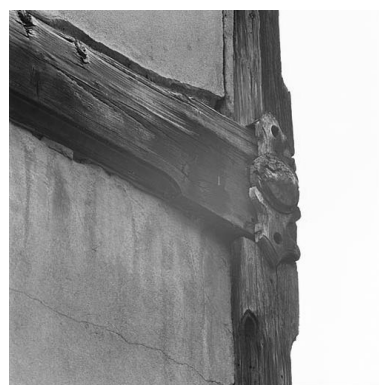
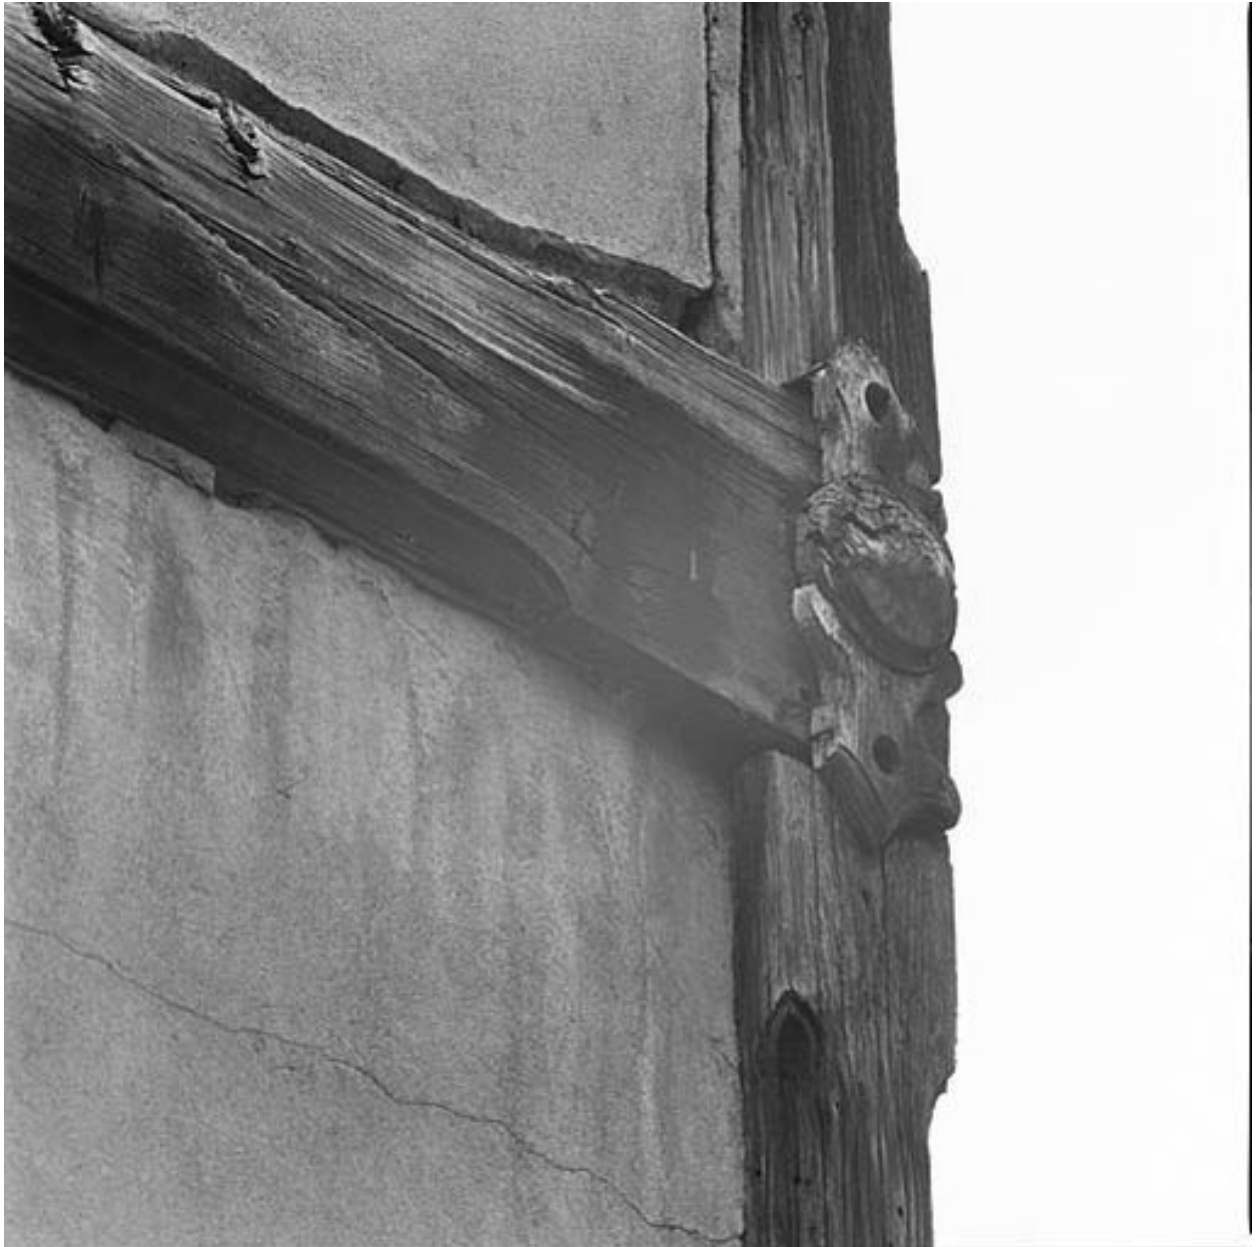
Détail de l'élévation postérieure
Phot. Didier Gourbin
IVR82_20036903244X

Détail de l'élévation postérieure

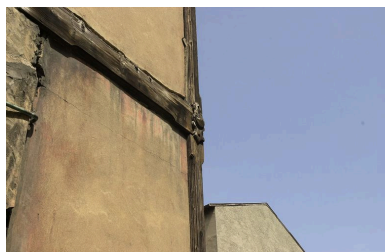
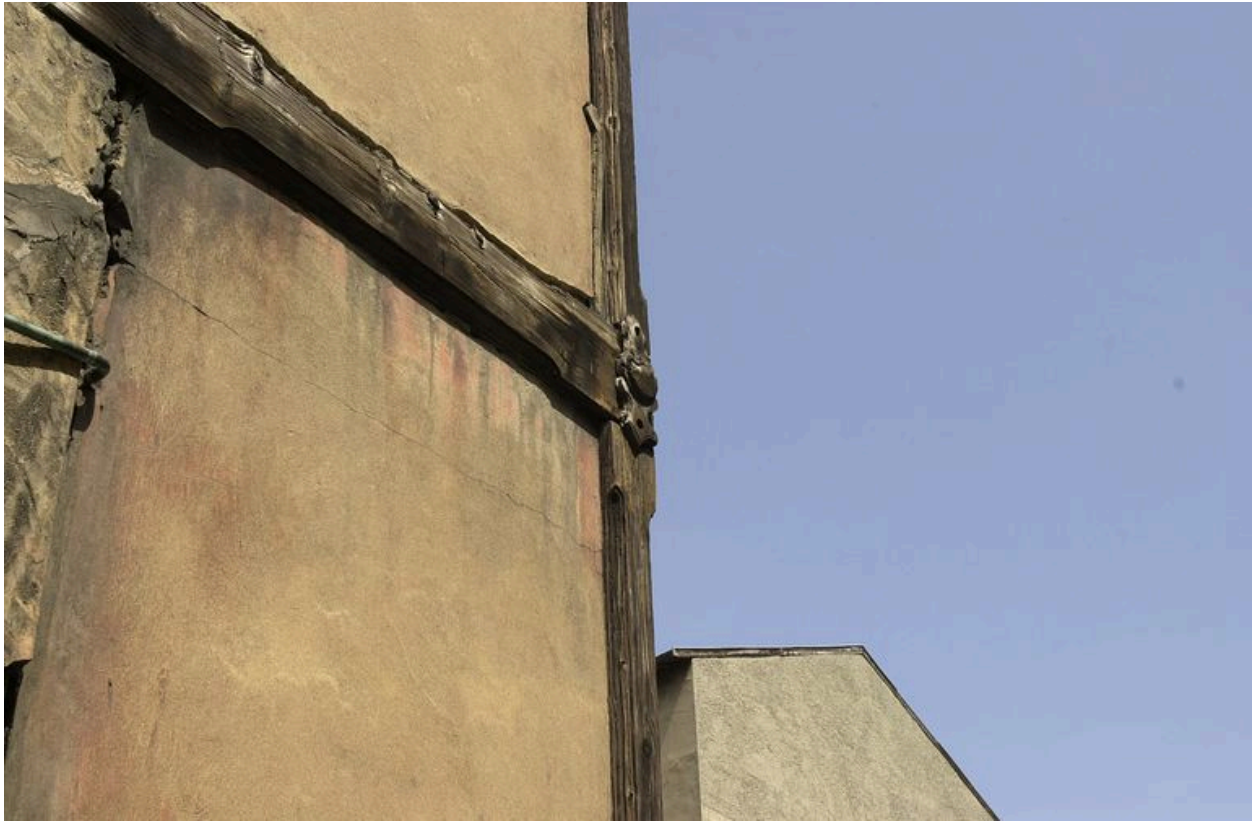
Elévation postérieure : détail
Phot. Bernard Ducouret
IVR82_20036903206NUCA

Elévation postérieure : détail

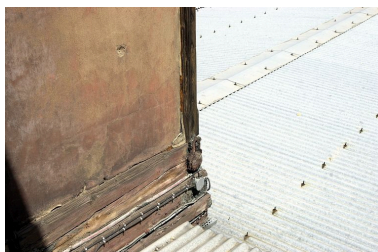
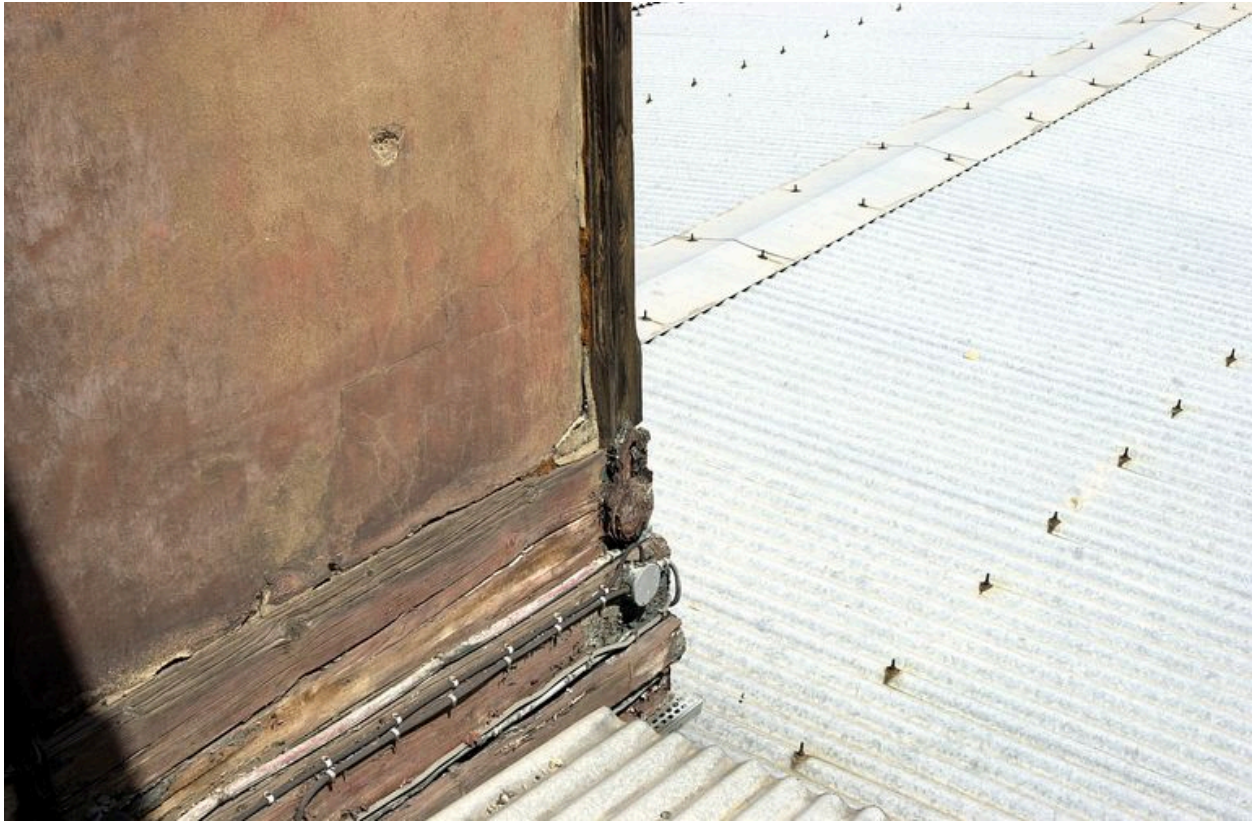
Elévation postérieure : détail
Phot. Bernard Ducouret
IVR82_20036903207NUCA

Elévation postérieure : détail

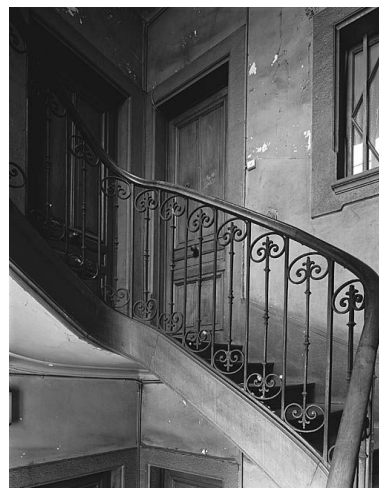
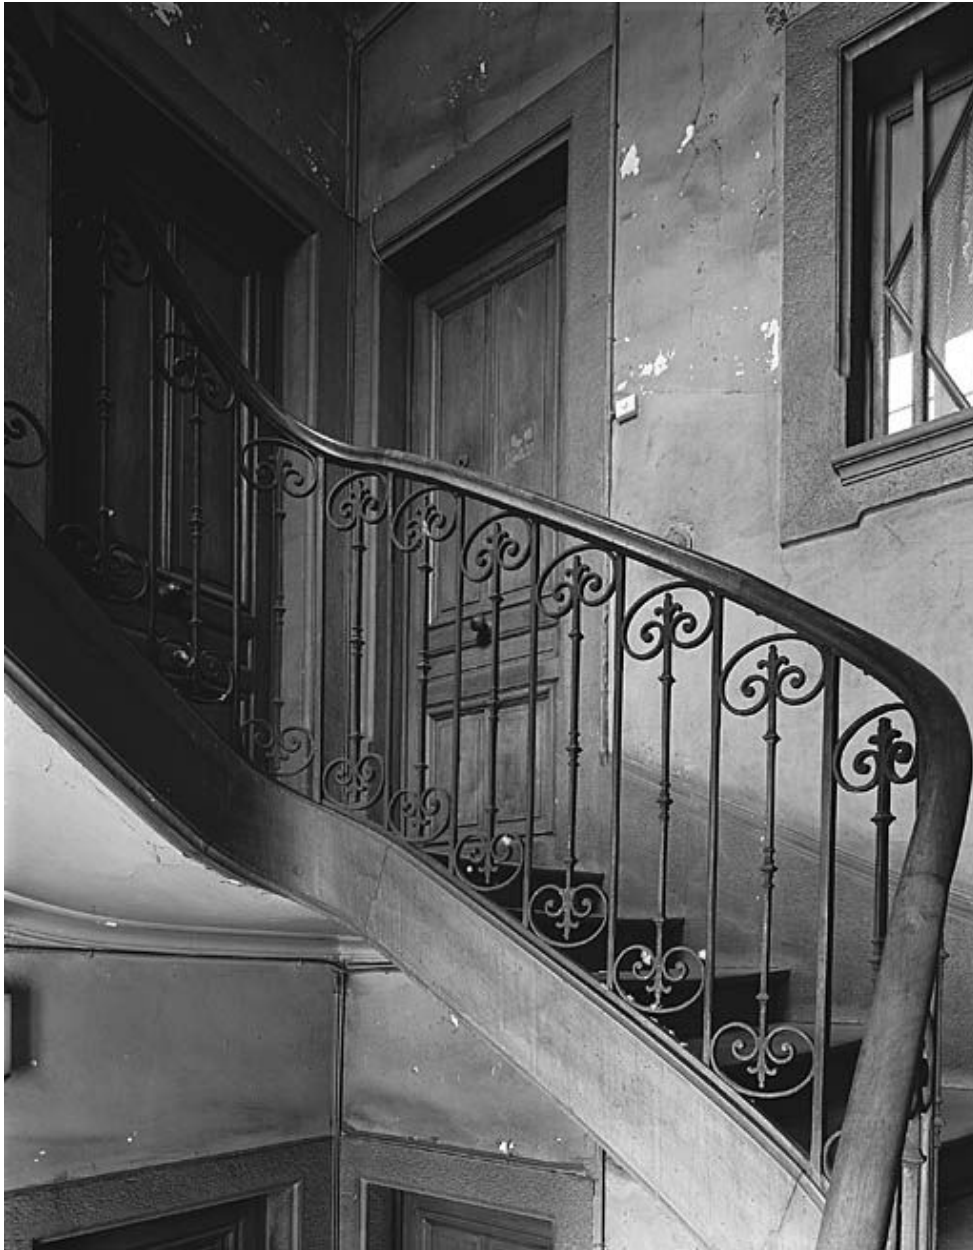
L'escalier
Phot. Didier Gourbin
IVR82_20036903245V

L'escalier

Matériau(x) du gros-oeuvre, mise en oeuvre et revêtement : enduit
Matériau(x) de couverture : ardoise
Étage(s) ou vaisseau(x) : sous-sol, 2 étages carrés, étage de comble
Élévations extérieures : élévation ordonnancée
Type(s) de couverture : toit à longs pans brisés
Escaliers : escalier demi-hors-oeuvre : escalier tournant à retours avec jour ; suspendu ; en charpente
