Lyon 3e
153 rue Baraban , 44 rue Turbil

Maison et boissellerie dite société Mure Frère

Numéro de dossier : IA69002030
Date de l'enquête initiale : 2003
Date(s) de rédaction : 2003
Cadre de l'étude : inventaire topographique Inventaire de la Ville de Lyon
Degré d'étude : monographié

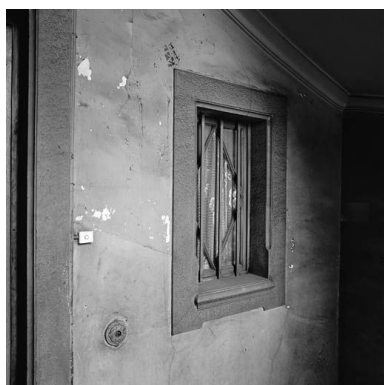
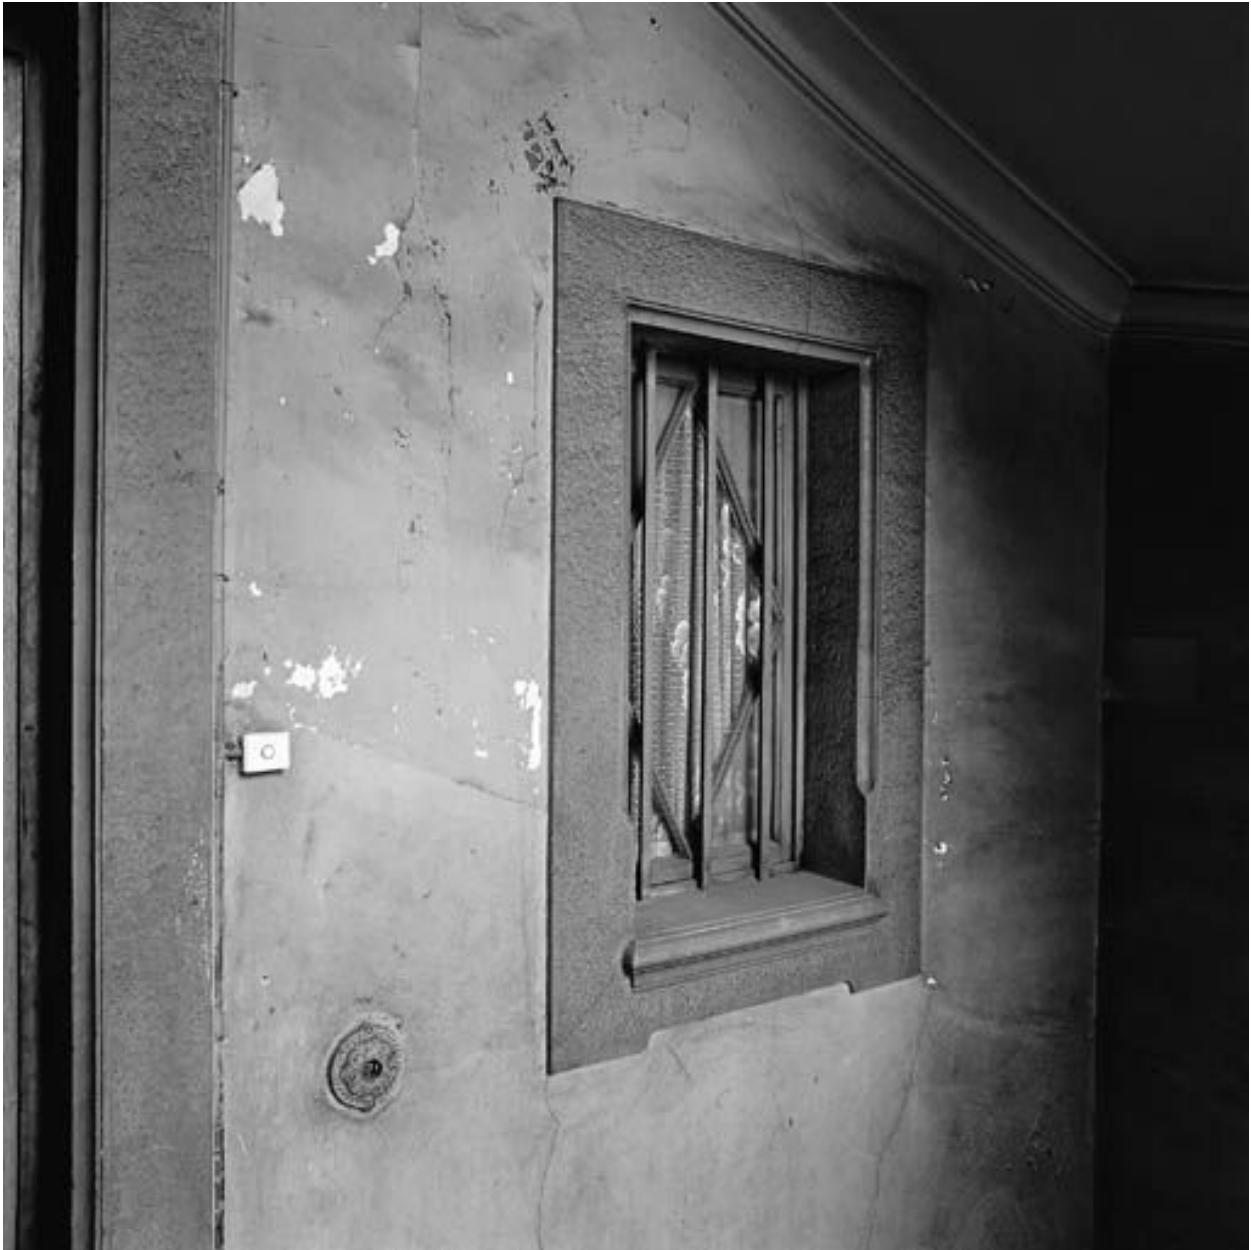
Cage d'escalier : fenêtre de second
jour éclairant un appartement
Phot. Didier Gourbin
IVR82_20036903261X

Cage d'escalier : fenêtre de second jour éclairant un appartement

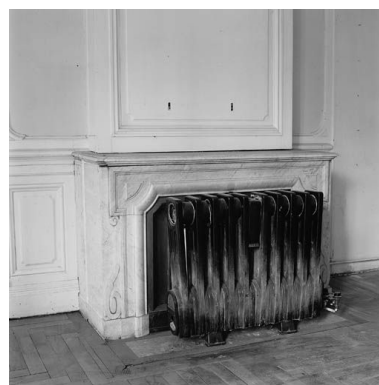
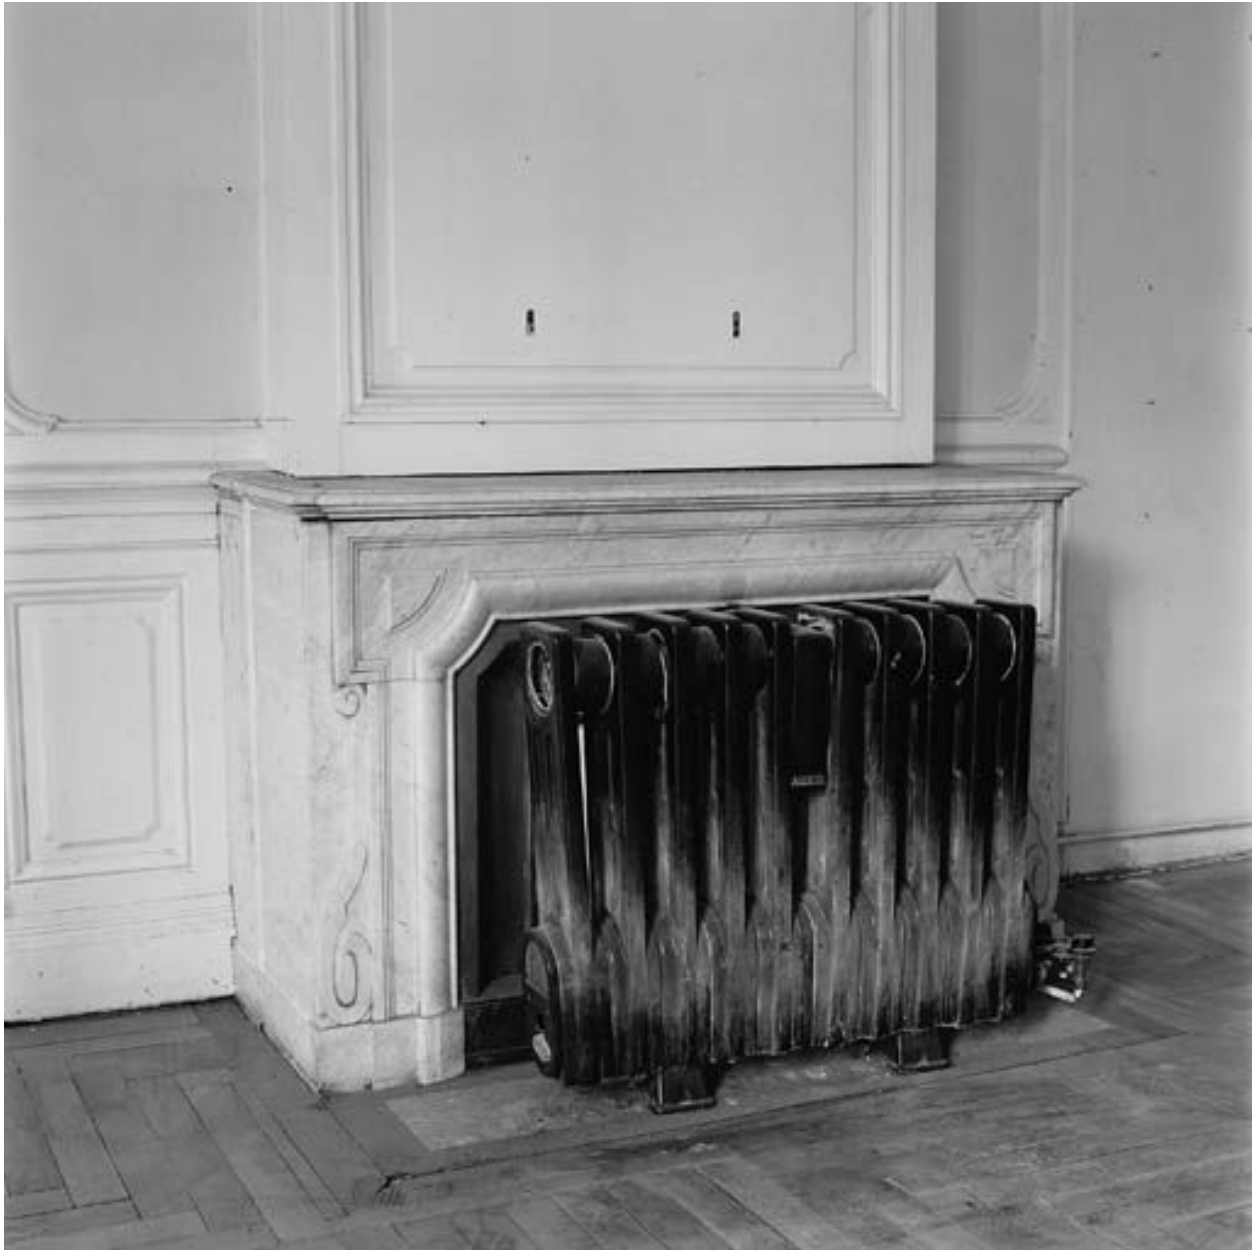
Premier étage : cheminée de
la pièce de réception nord
de l'appartement principal
Phot. Didier Gourbin
IVR82_20036903252X

Premier étage : cheminée de la pièce de réception nord de l'appartement principal

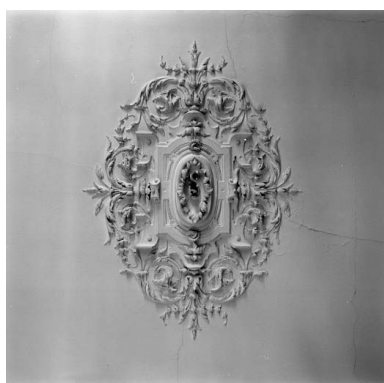
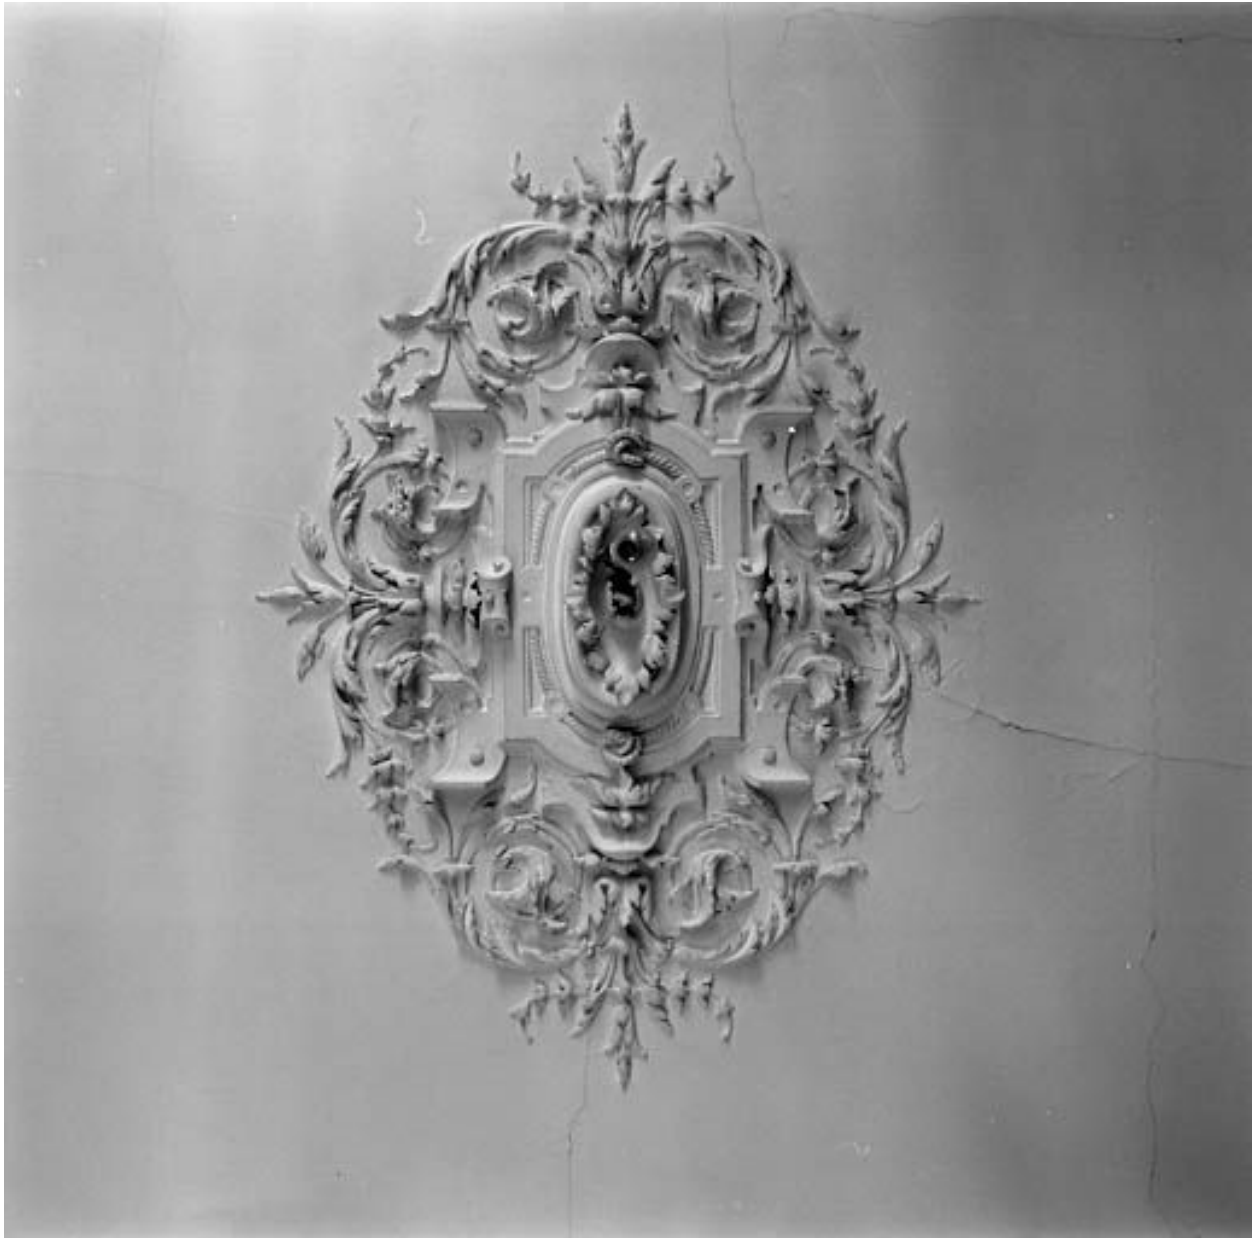
Premier étage : détail du plafond
de la pièce de réception nord
de l'appartement principal
Phot. Didier Gourbin
IVR82_20036903251X

Premier étage : détail du plafond de la pièce de réception nord de l'appartement principal

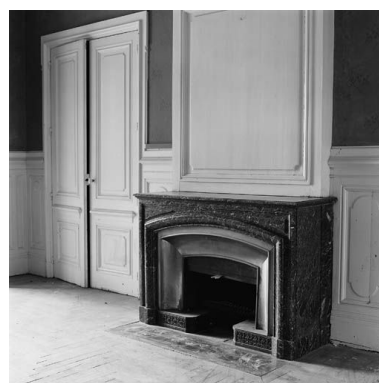
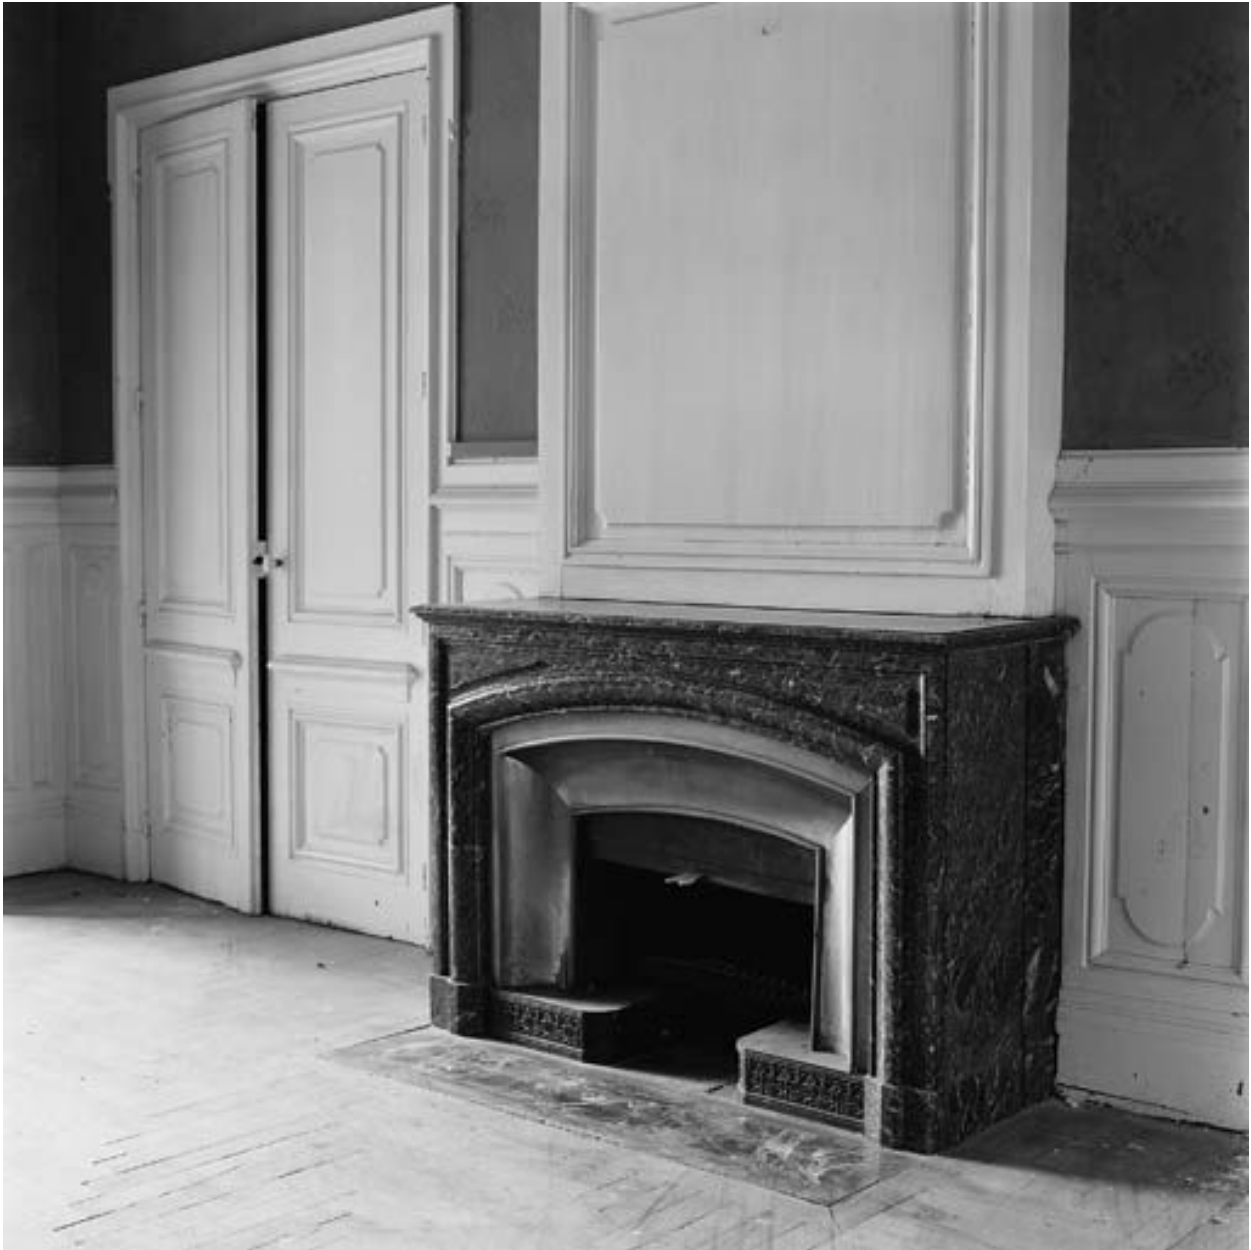
Premier étage : cheminée en marbre
vert veiné de blanc, pièce de réception
sud de l'appartement principal
Phot. Didier Gourbin
IVR82_20036903253X

Premier étage : cheminée en marbre vert veiné de blanc, pièce de réception sud de l'appartement principal

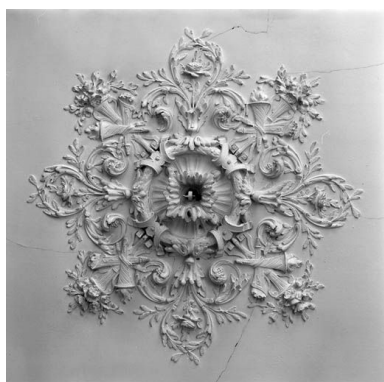
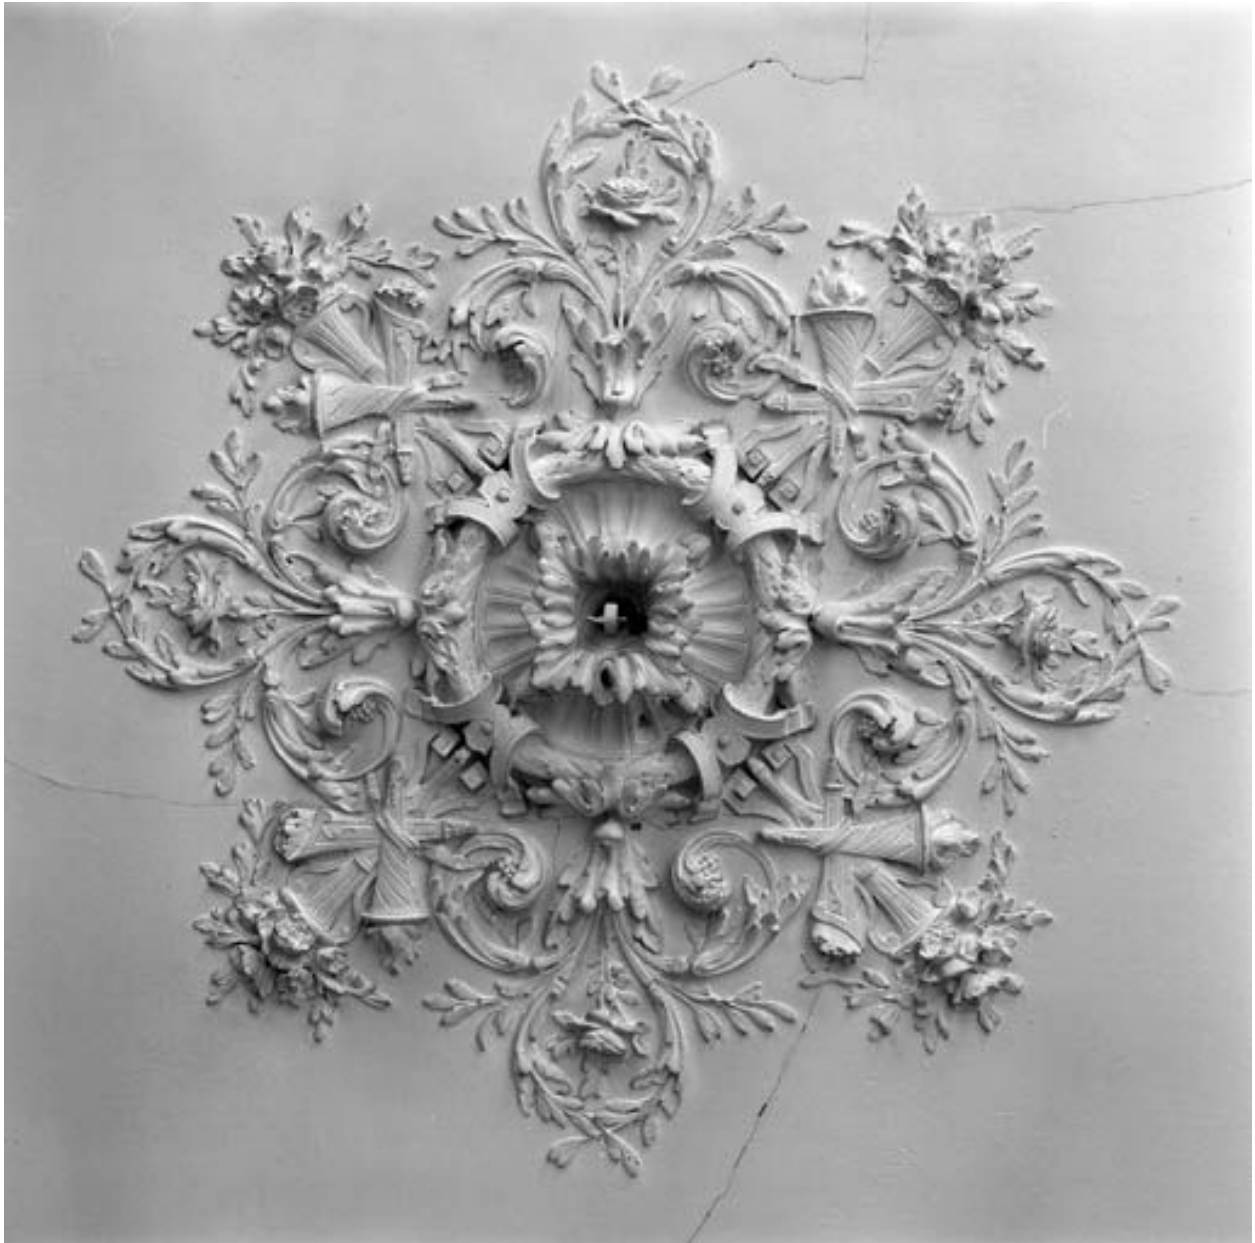
Premier étage : détail du plafond
de la pièce de réception sud
de l'appartement principal
Phot. Didier Gourbin
IVR82_20036903250X

Premier étage : détail du plafond de la pièce de réception sud de l'appartement principal

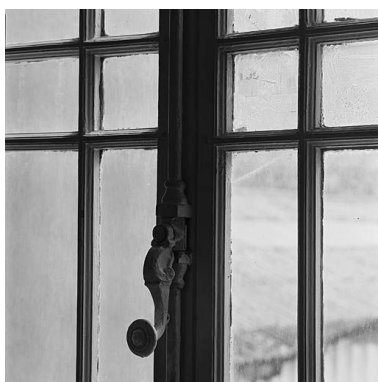
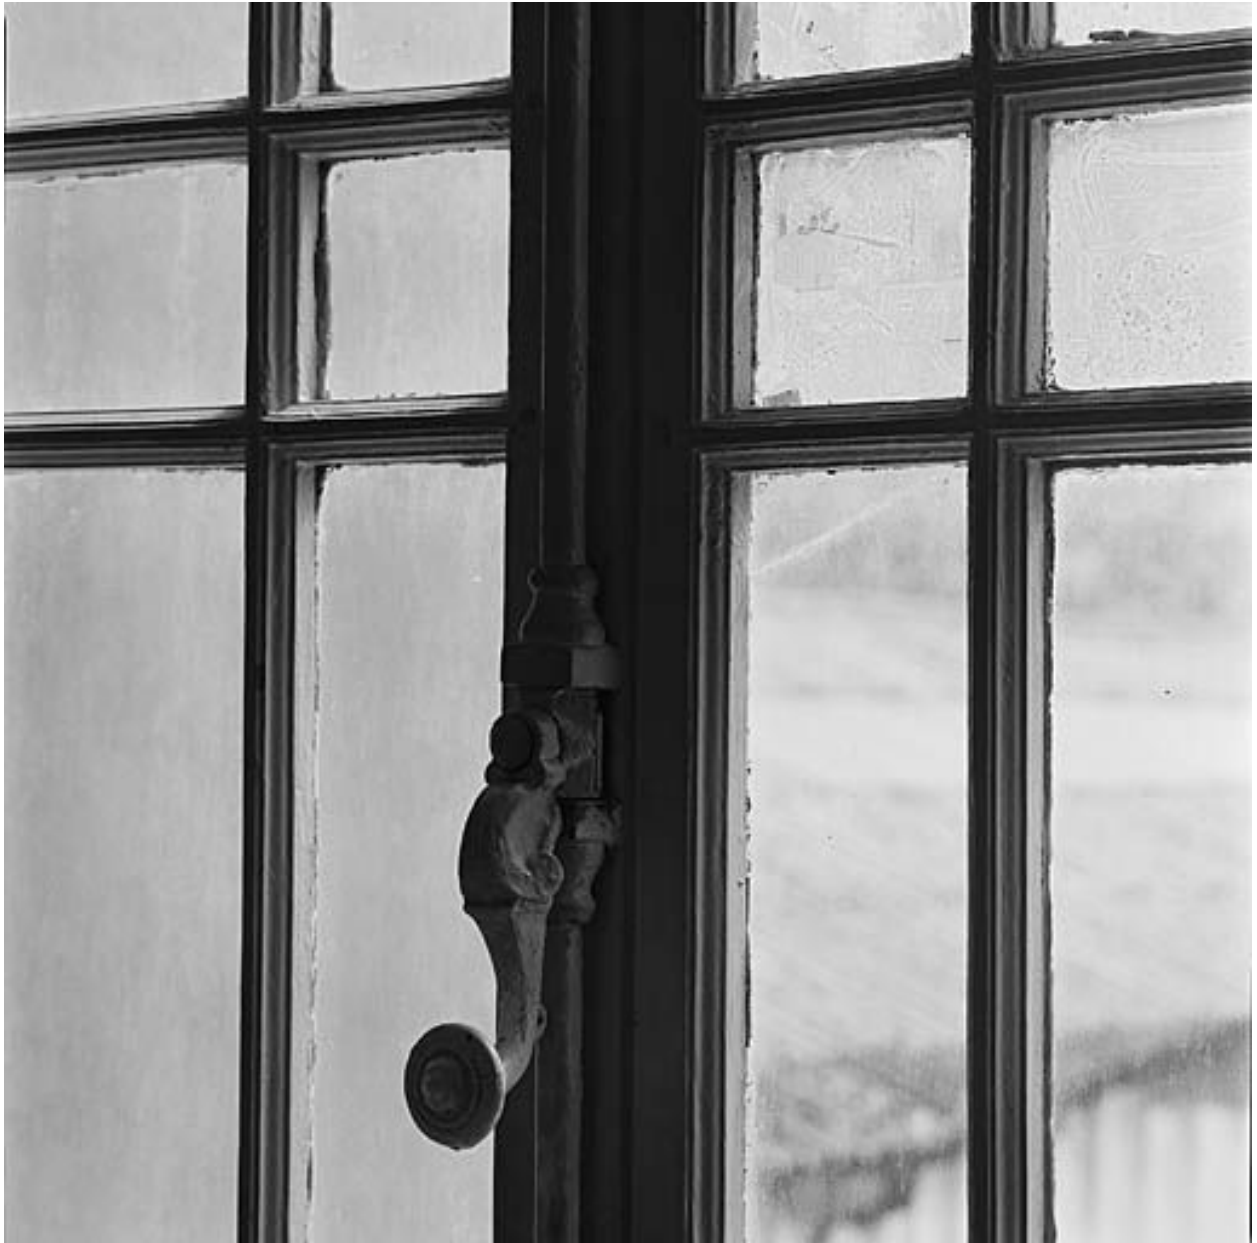
Poignée de fenêtre,
élévation postérieure
Phot. Didier Gourbin
IVR82_20036903249X

Poignée de fenêtre, élévation postérieure

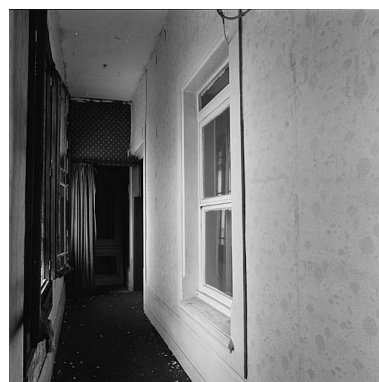
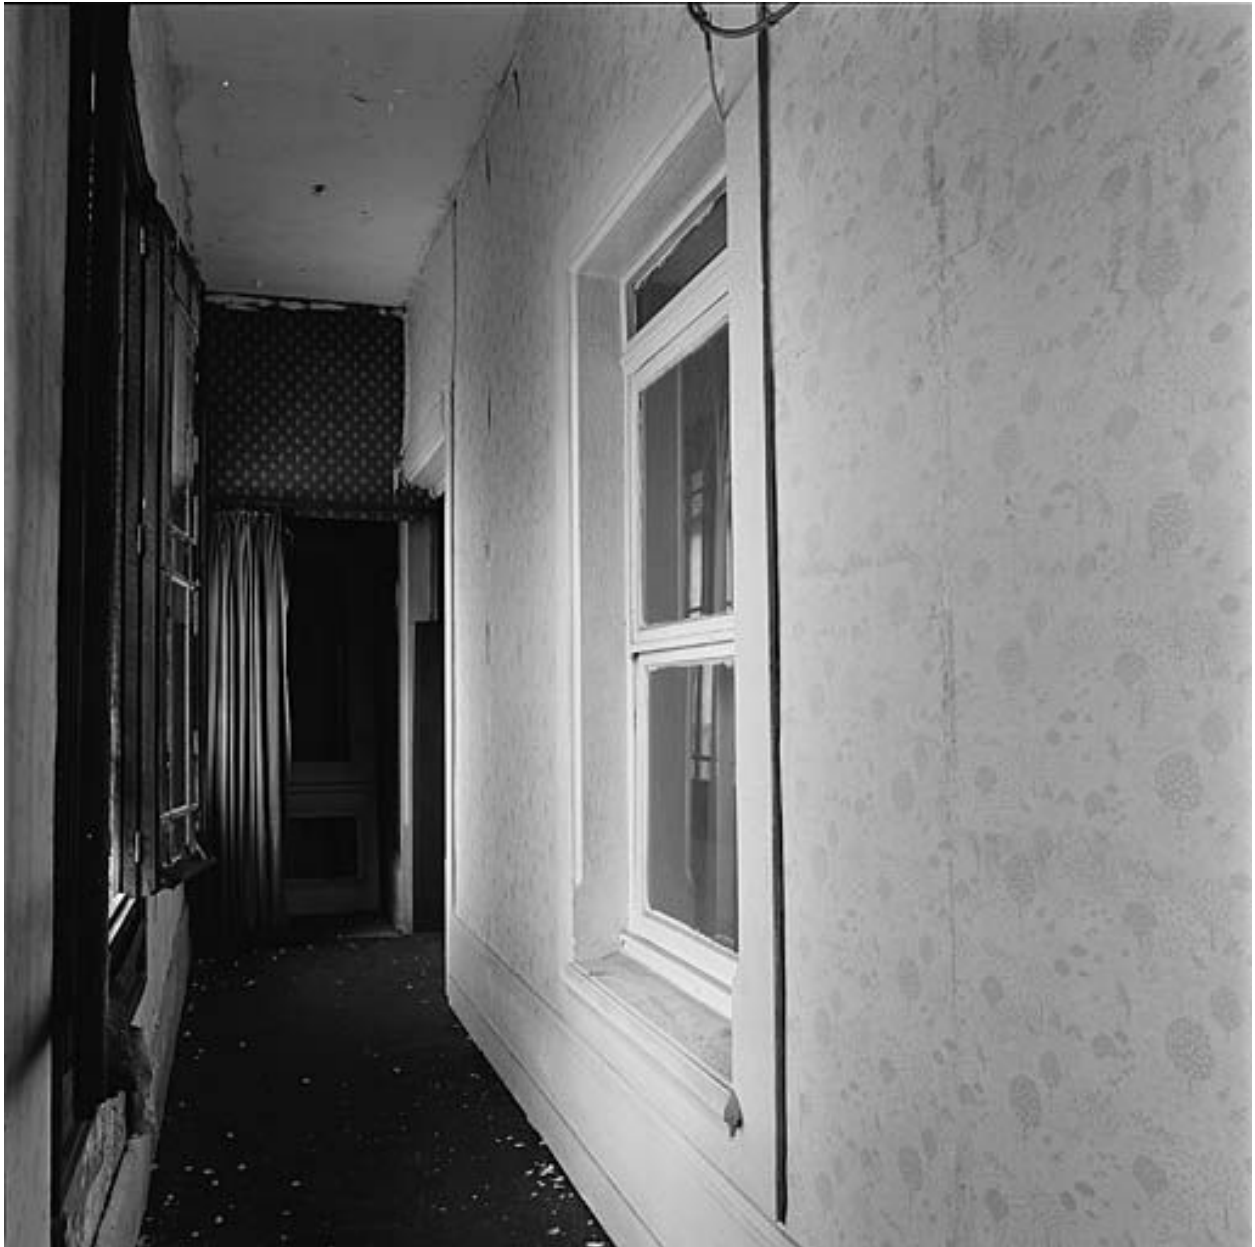
Fenêtre donnant sur la galerie
(élévation postérieure)
Phot. Didier Gourbin
IVR82_20036903248X

Fenêtre donnant sur la galerie (élévation postérieure)

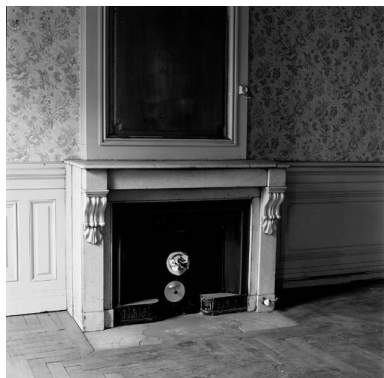
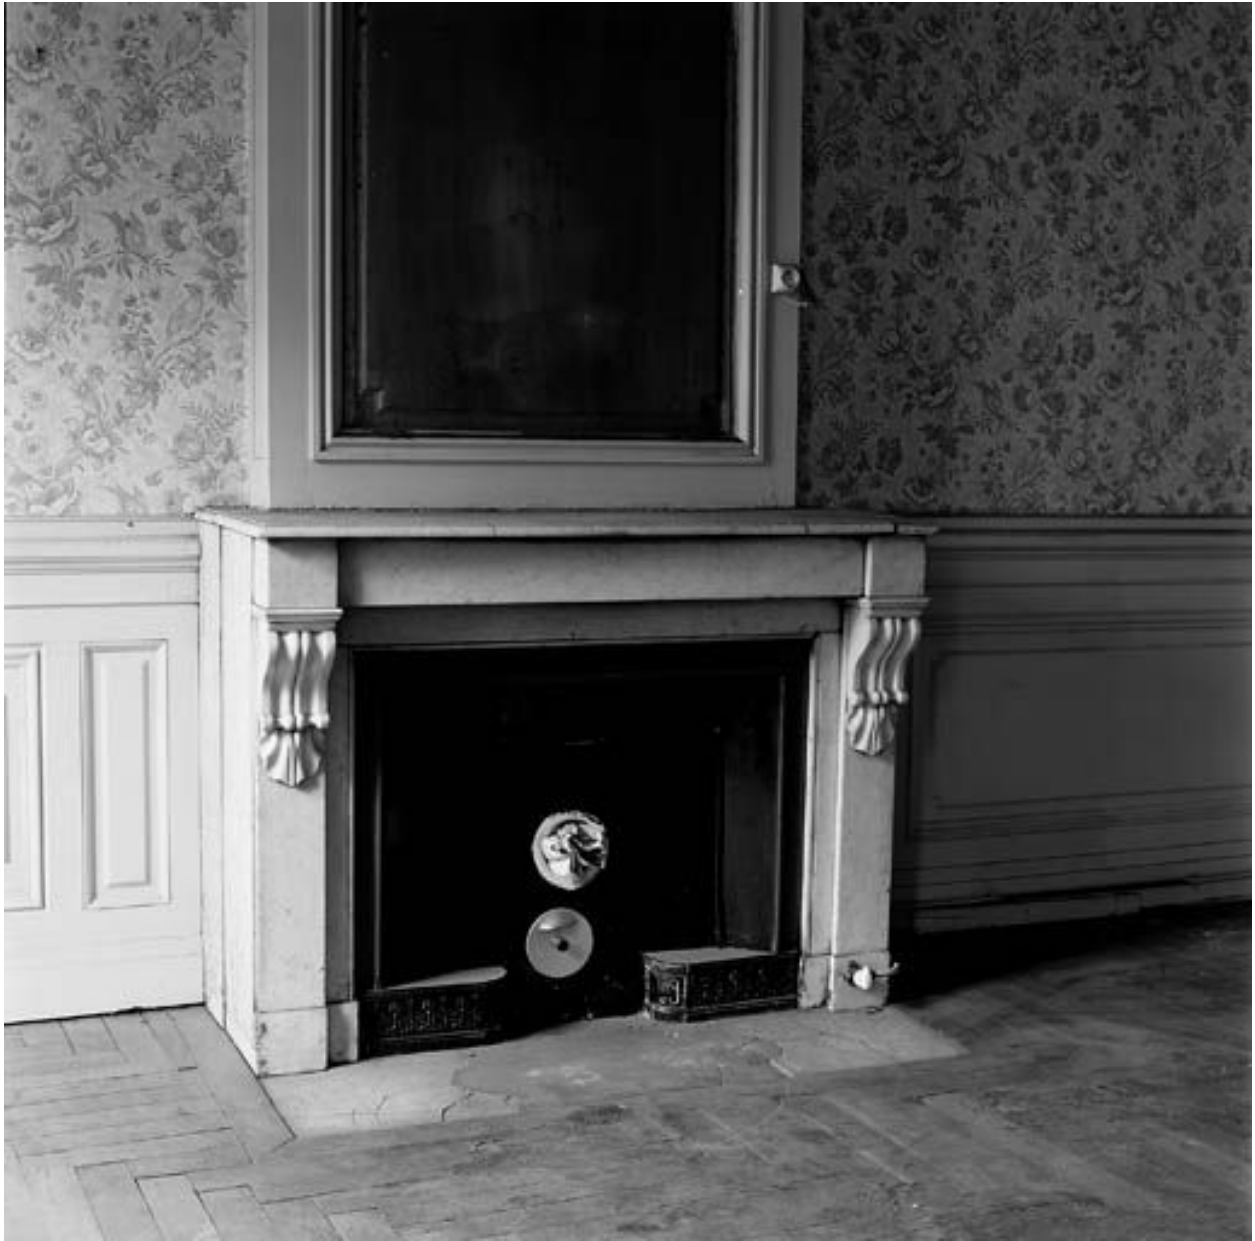
Premier étage : cheminée
de l'appartement secondaire
situé dans la partie nord
Phot. Didier Gourbin
IVR82_20036903254X

Premier étage : cheminée de l'appartement secondaire situé dans la partie nord

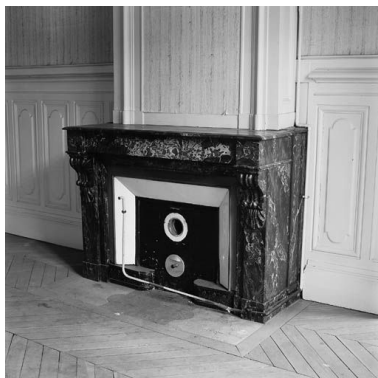
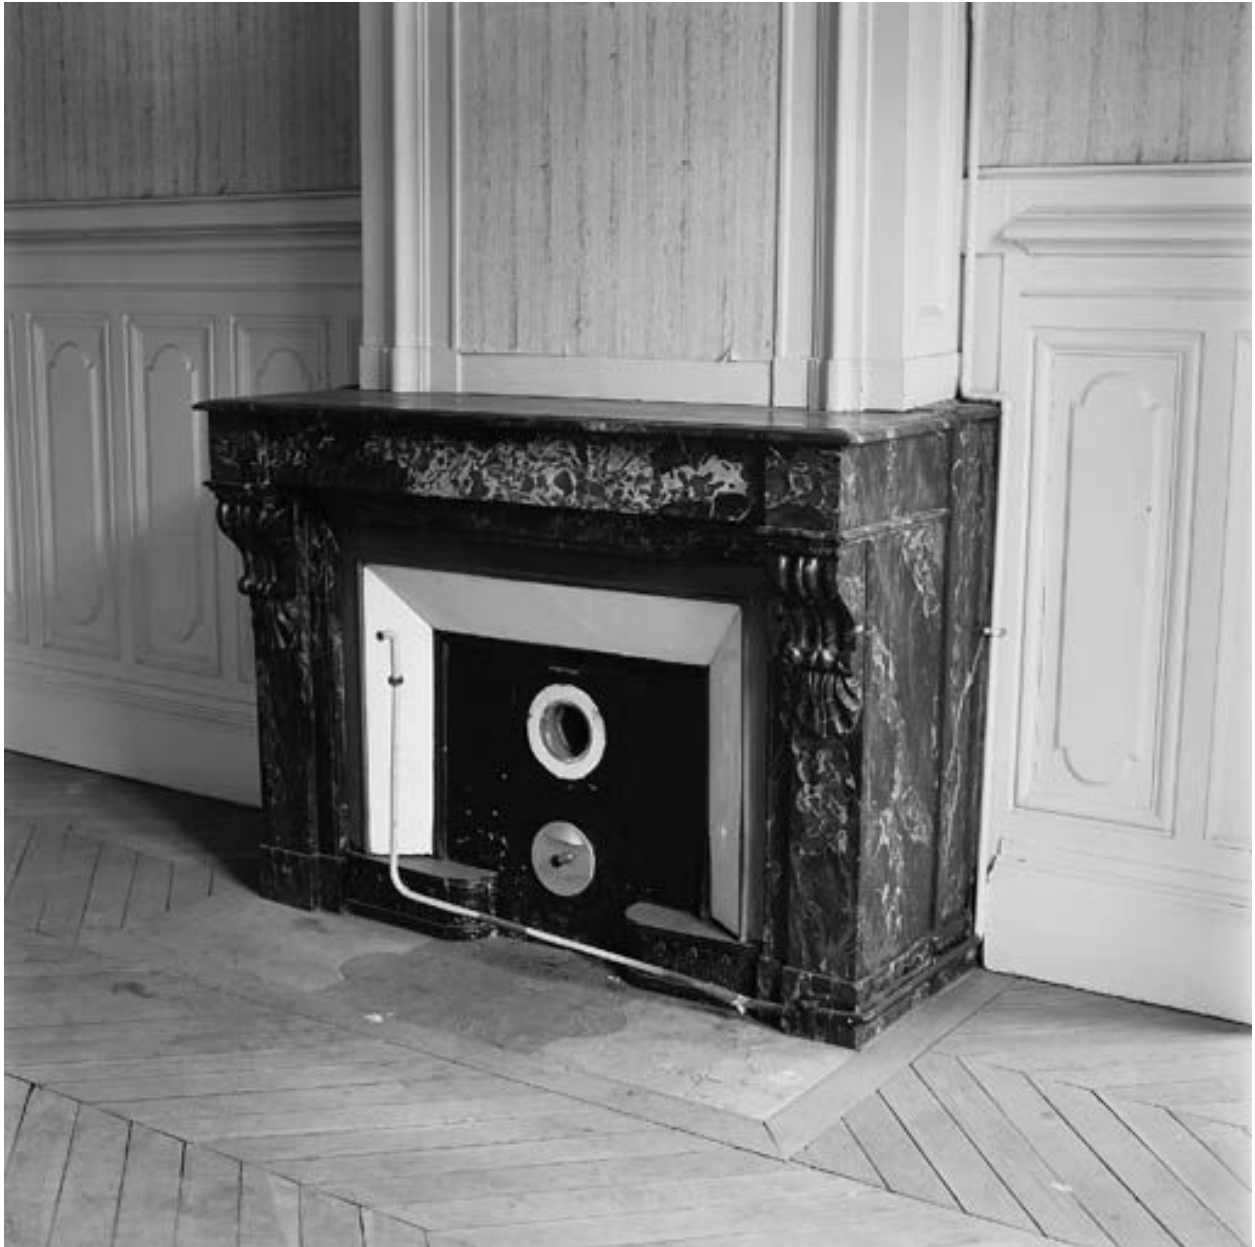
Deuxième étage :
cheminée en marbre Portor
Phot. Didier Gourbin
IVR82_20036903255X

Deuxième étage : cheminée en marbre Portor

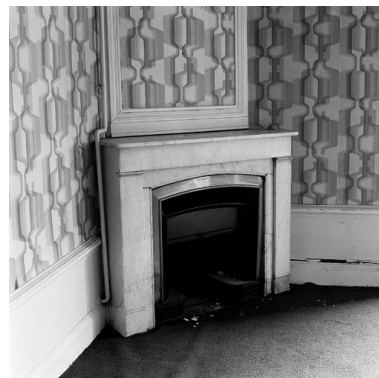
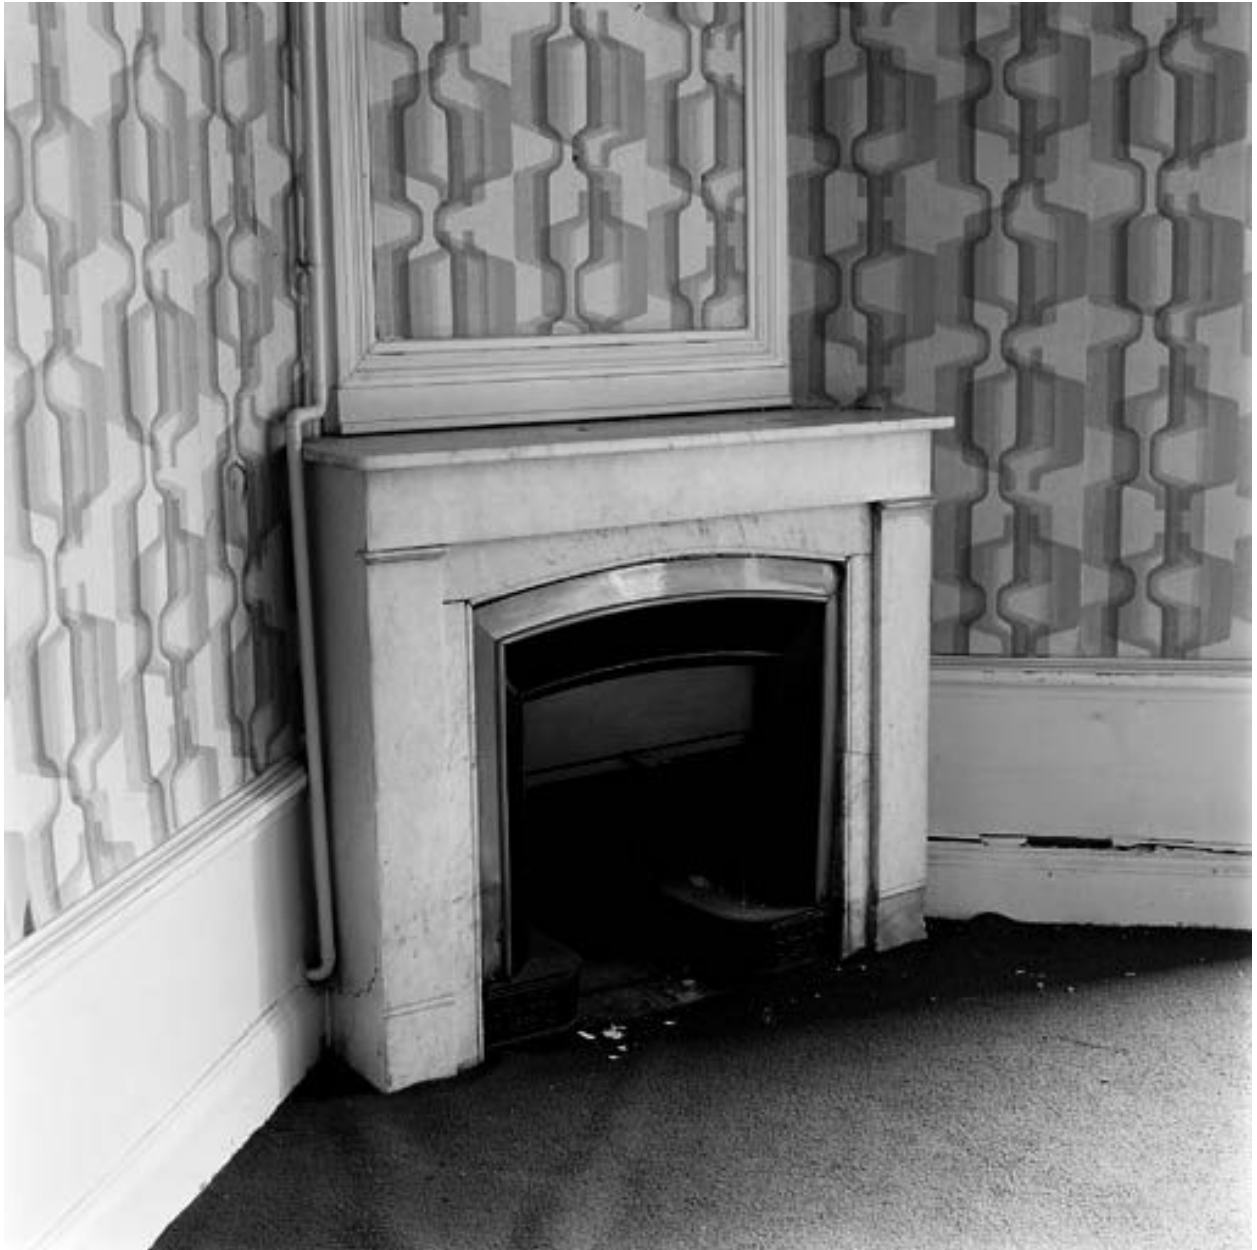
Deuxième étage :
cheminée en marbre blanc
Phot. Didier Gourbin
IVR82_20036903257X

Deuxième étage : cheminée en marbre blanc

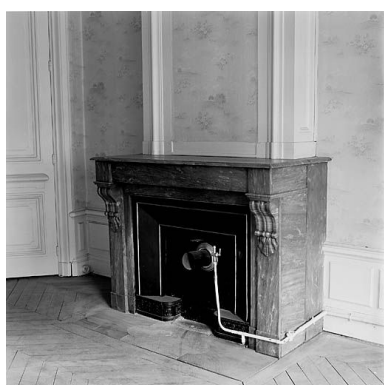
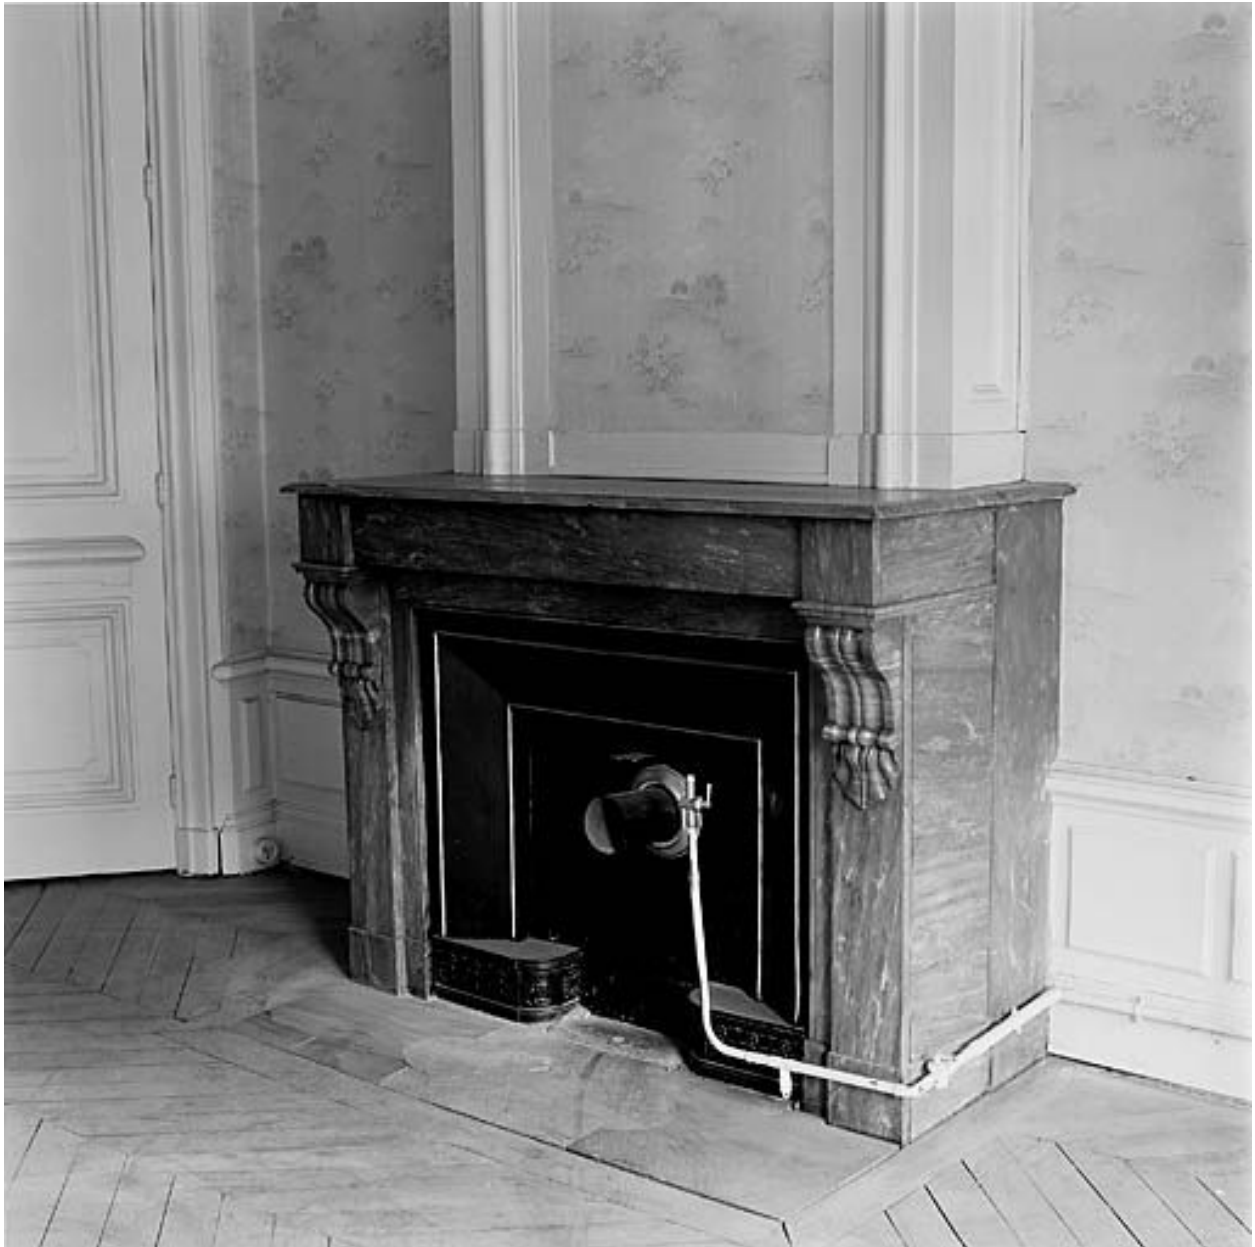
Deuxième étage : cheminée
en marbre gris de Belgique
Phot. Didier Gourbin
IVR82_20036903256X

Deuxième étage : cheminée en marbre gris de Belgique
