Lyon 7e
Guillotière
18 rue de Marseille

Immeuble

Numéro de dossier : IA69007231
Date de l'enquête initiale : 2015
Date(s) de rédaction : 2015
Cadre de l'étude : inventaire topographique Inventaire de la Ville de Lyon
Degré d'étude : repéré

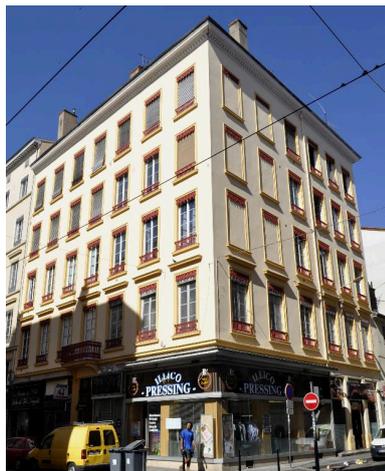
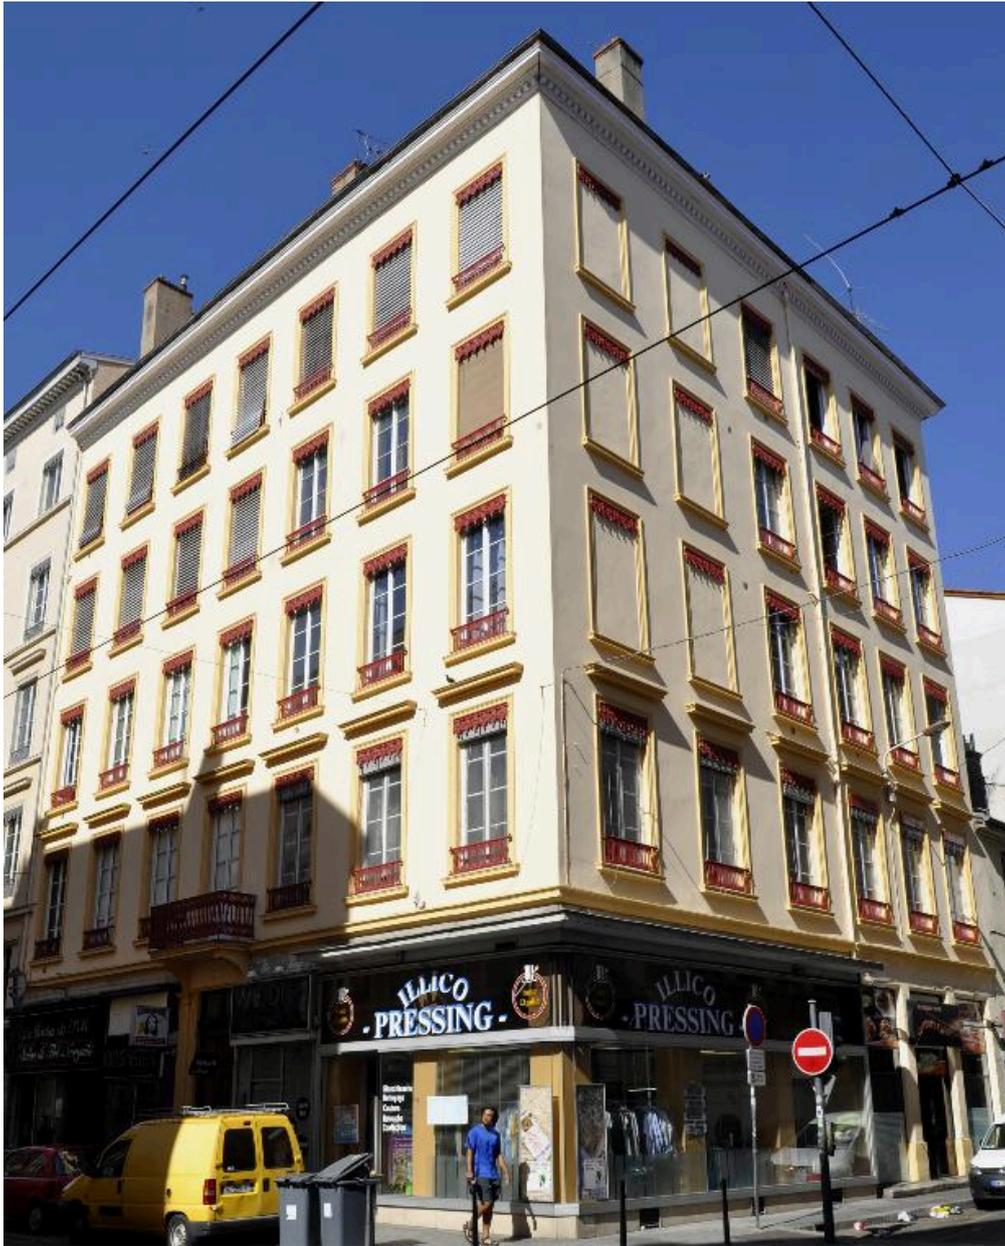
Vue d'ensemble
Phot. Magali Delavenne
IVR82_20156901235NUCA

Vue d'ensemble

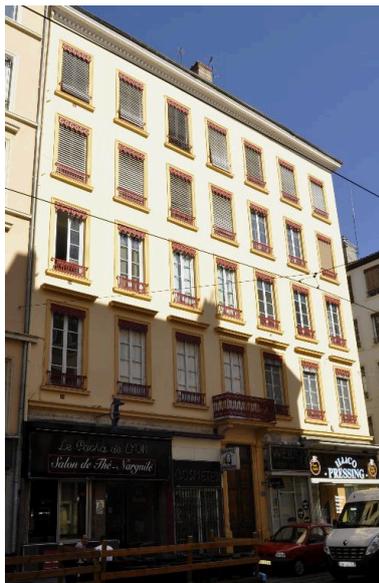
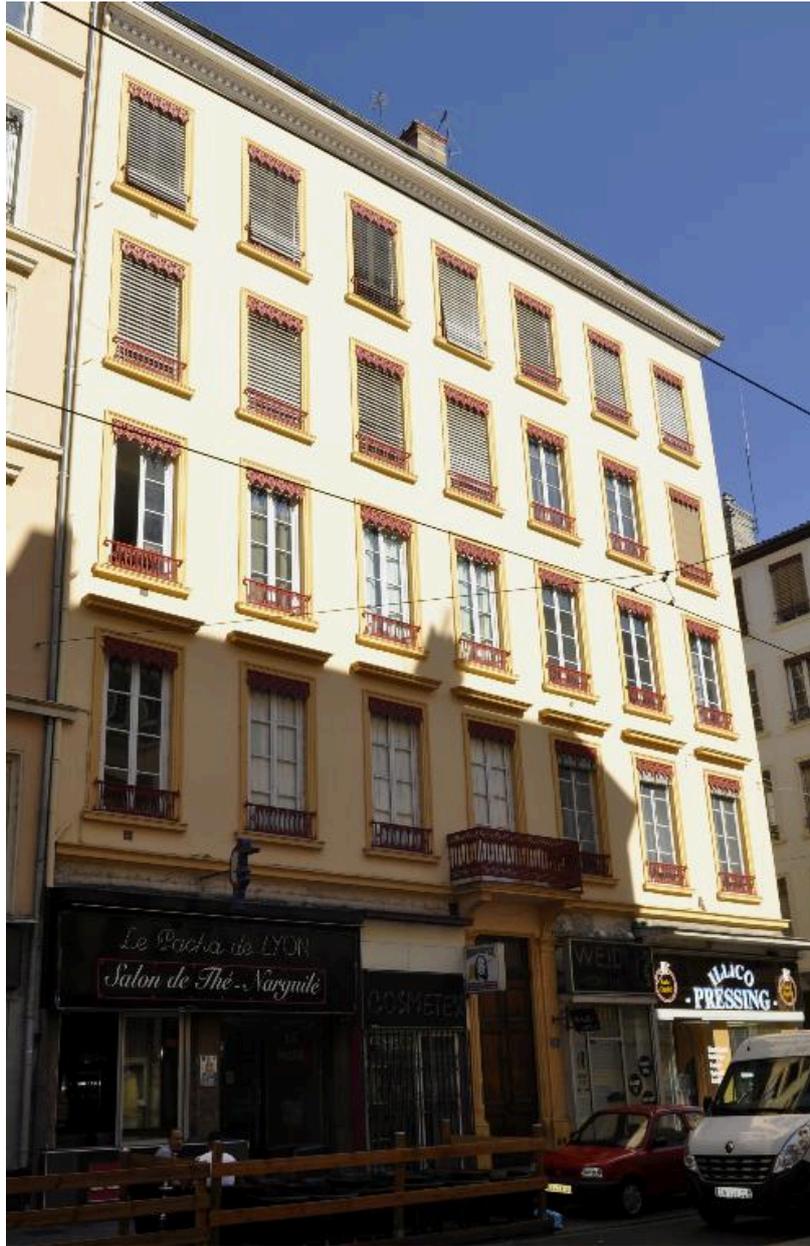
Élévation latérale, sur
la rue de Marseille
Phot. Magali Delavenne
IVR82_20156901236NUCA

Elévation latérale, sur la rue de Marseille

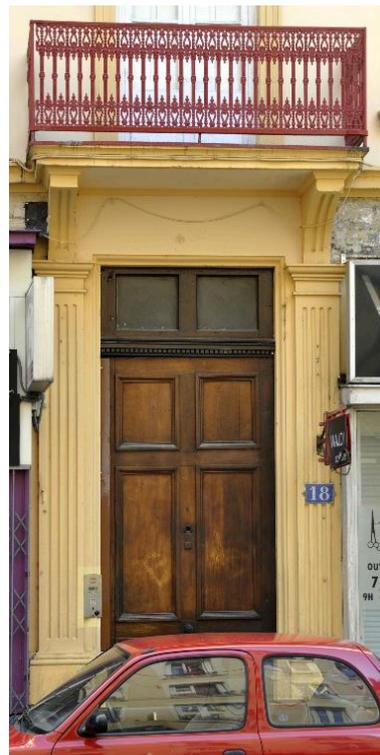
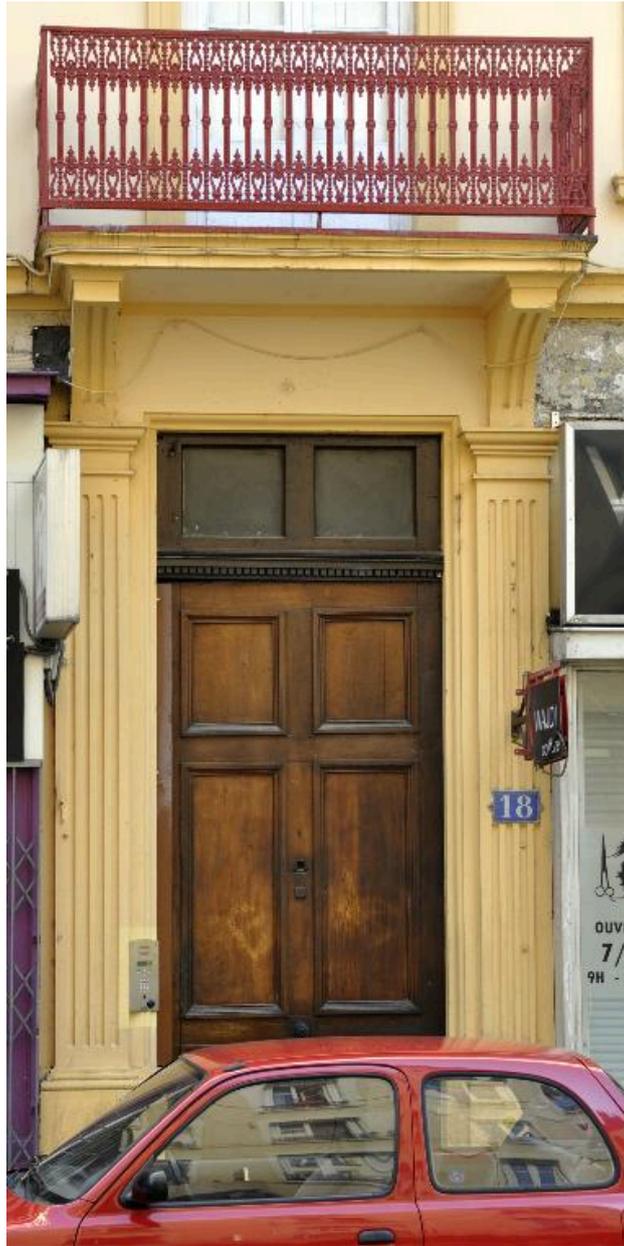
Porte piétonne surmontée d'un
balcon central, piédroits cannelés
Phot. Magali Delavenne
IVR82_20156901237NUCA

Porte piétonne surmontée d'un balcon central, piédroits cannelés

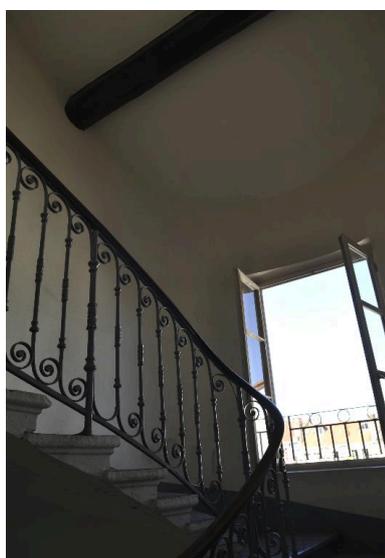
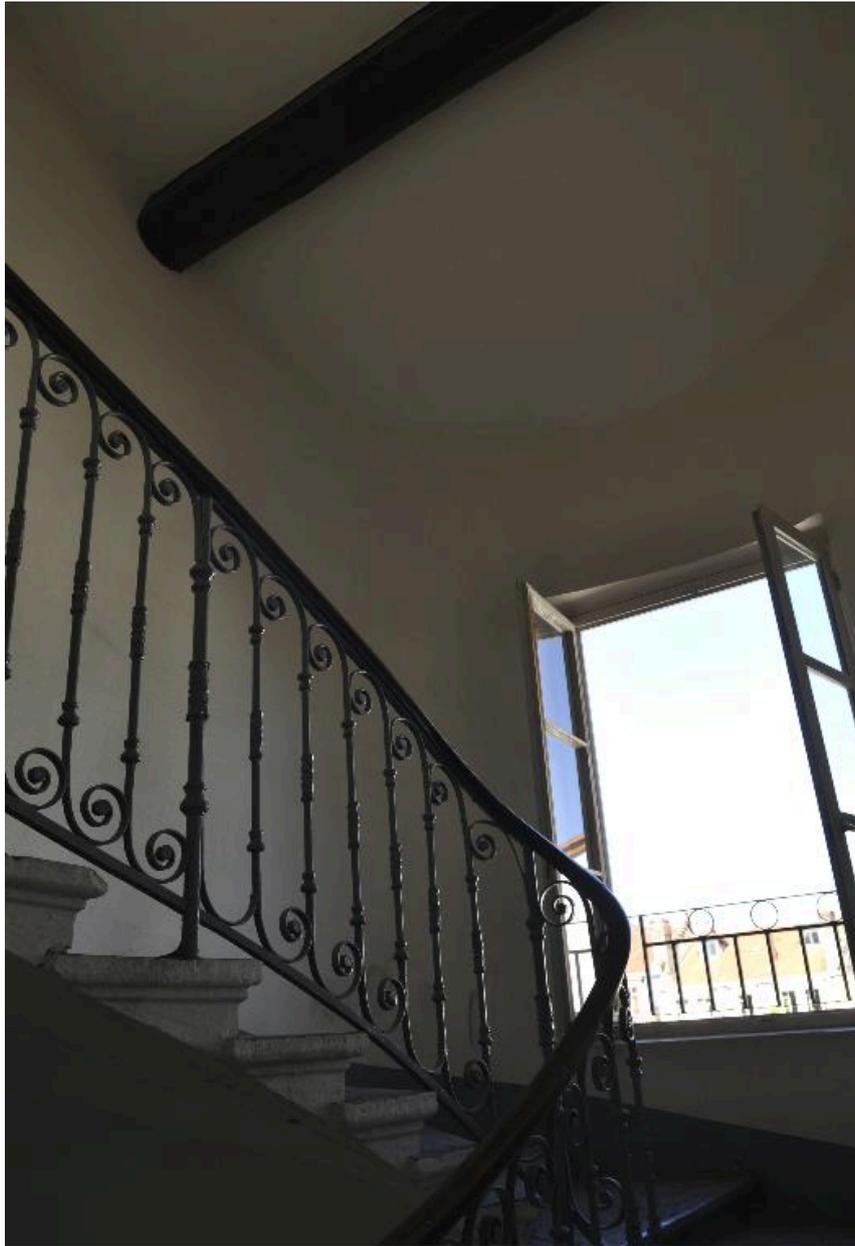
Vue intérieure : l'escalier
Phot. Magali Delavenne
IVR82_20156901238NUCA

Vue intérieure : l'escalier

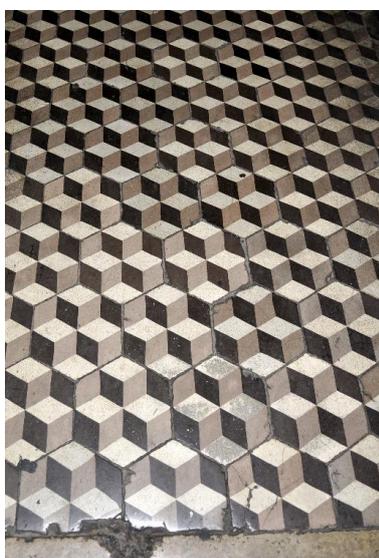
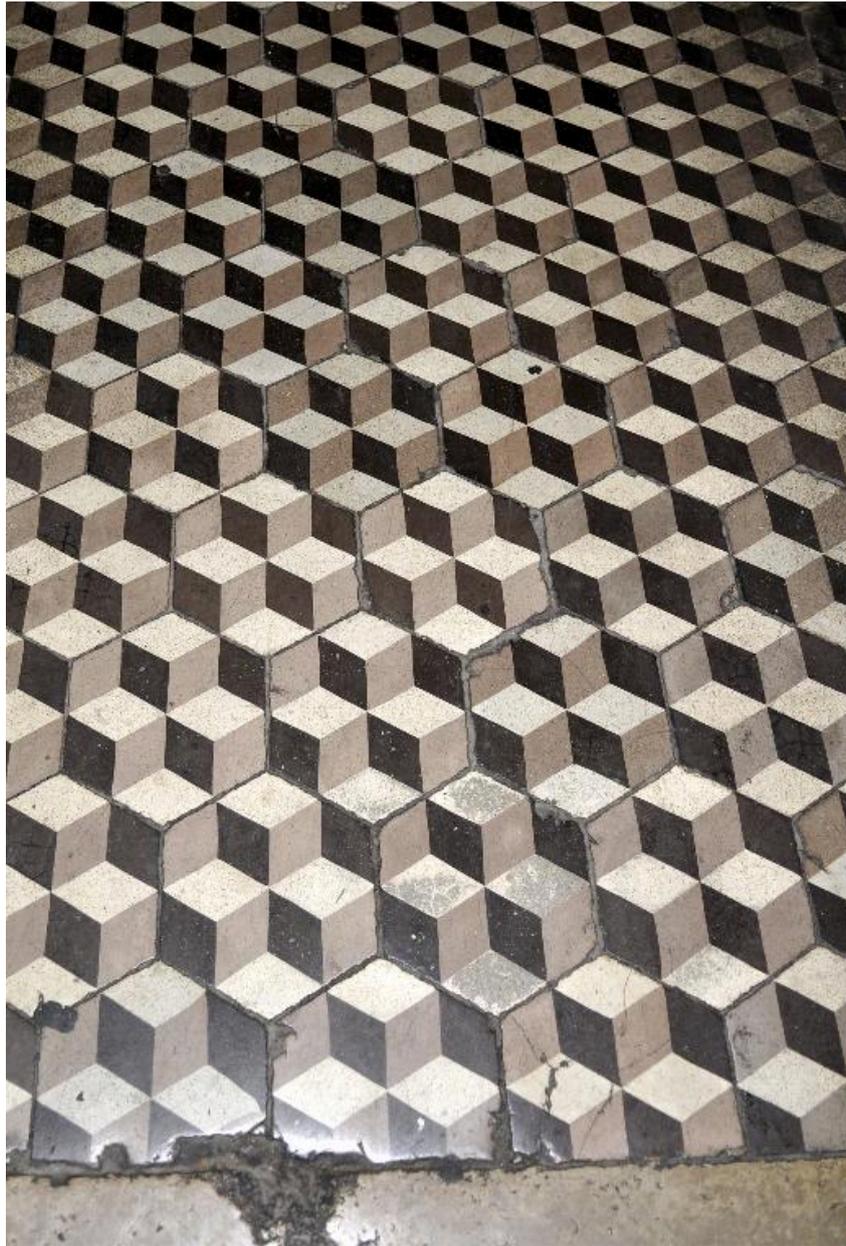
Vue intérieure : le pavement de l'allée
Phot. Magali Delavenne
IVR82_20156901239NUCA

Vue intérieure : le pavement de l'allée
