Rhône-Alpes, Haute-Savoie
Doussard
Doussard
chemin de la Ferme

Ferme (n°3)

Numéro de dossier : IA74001620

Cadre de l'étude : inventaire topographique Inventaire du Parc naturel régional du Massif des Bauges

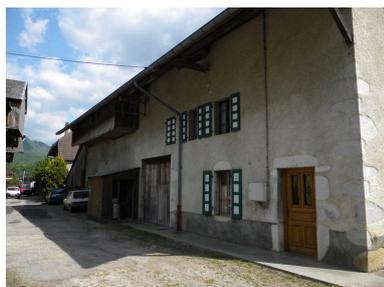
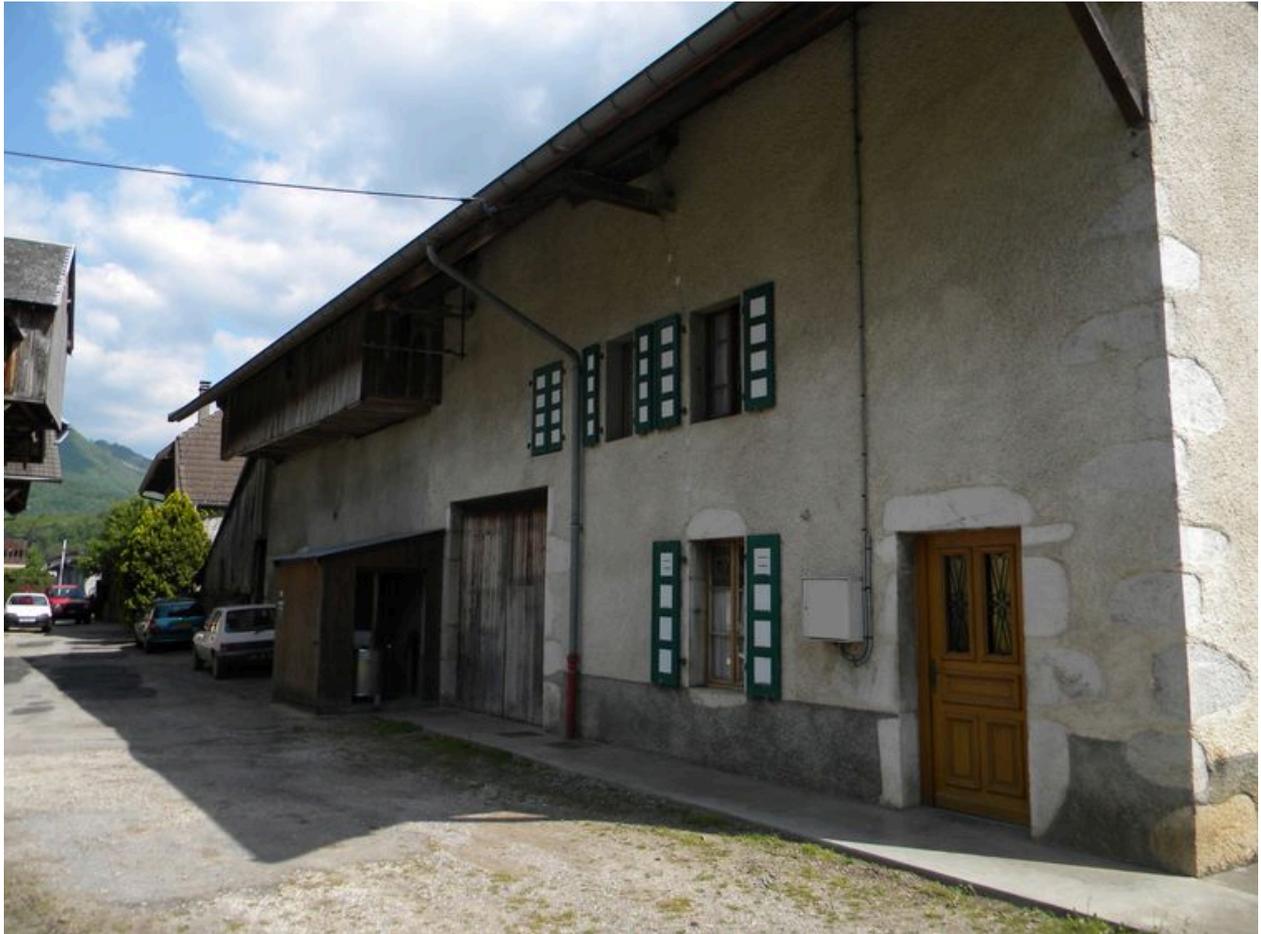
Vue de la façade principale sur la rue, au nord.
Phot. Jérôme Daviet
IVR82_20117400755NUCA

Vue de la façade principale sur la rue, au nord.

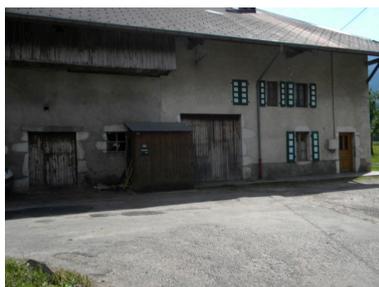
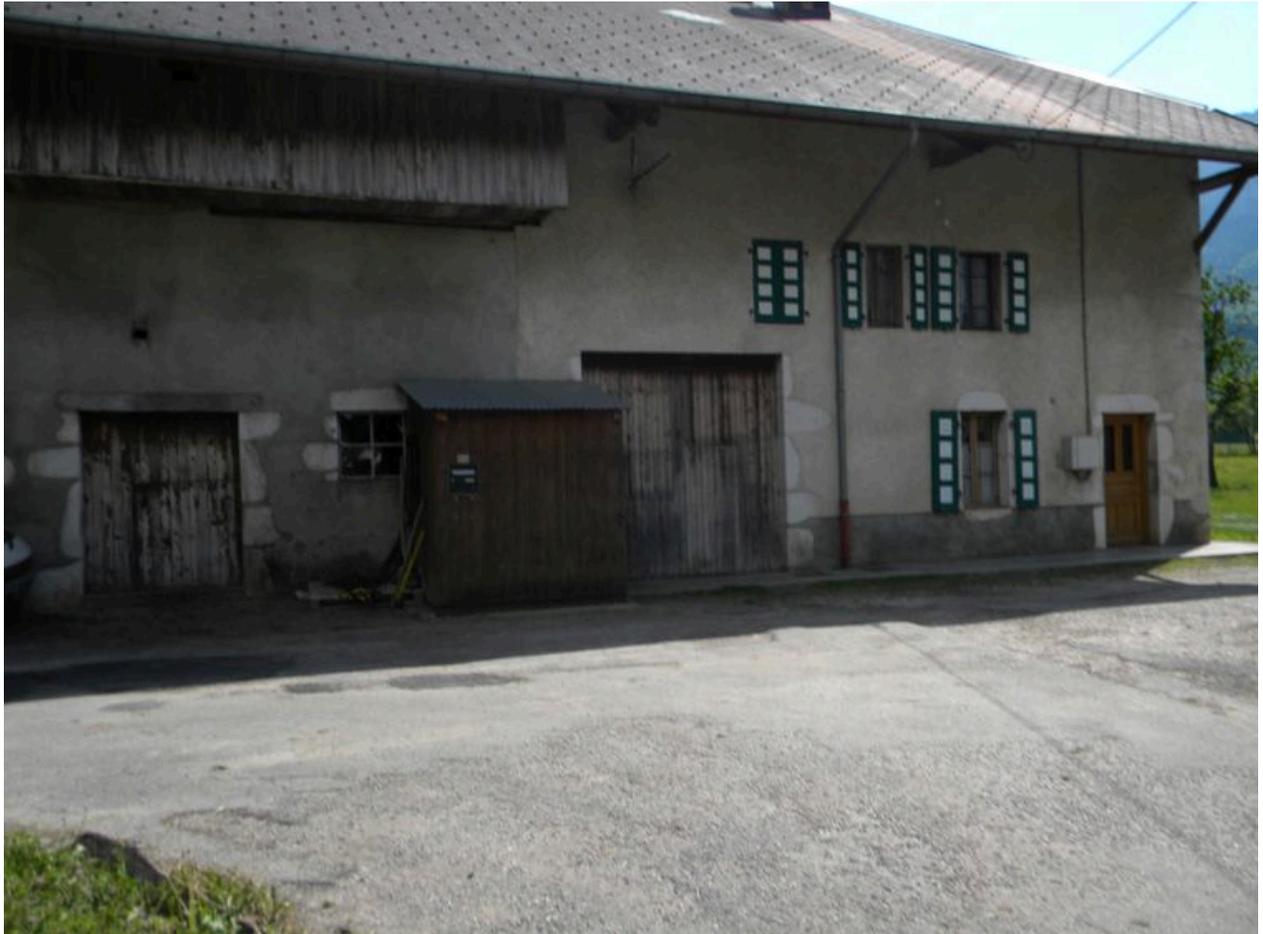
Vue des parties agricoles en façade principale.
Phot. Jérôme Daviet
IVR82_20117400756NUCA

Vue des partie agricoles en façade principale.

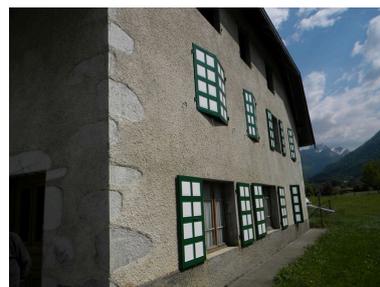
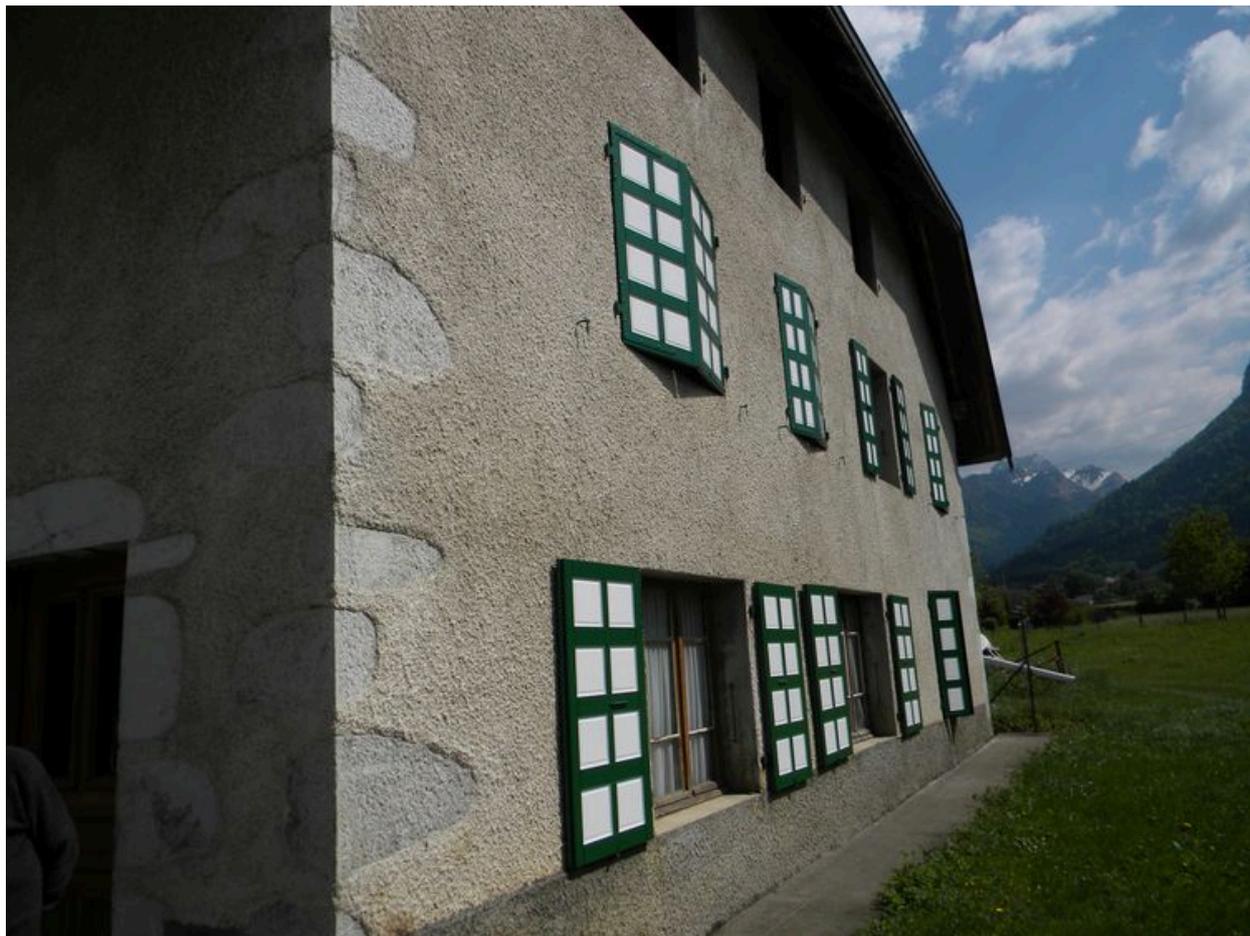
Vue du mur pignon ouest avec les baies du logis.
Phot. Jérôme Daviet
IVR82_20117400757NUCA

Vue du mur pignon ouest avec les baies du logis.
