Rhône-Alpes, Rhône
Lyon 2e
Confluent
34 cours de Verdun-Perrache

Immeuble

Numéro de dossier : IA69000233
Date de l'enquête initiale : 2000
Date(s) de rédaction : 2001
Cadre de l'étude : inventaire topographique Inventaire de la Ville de Lyon
Degré d'étude : étudié

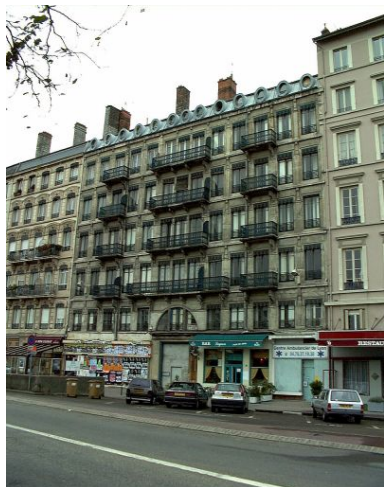
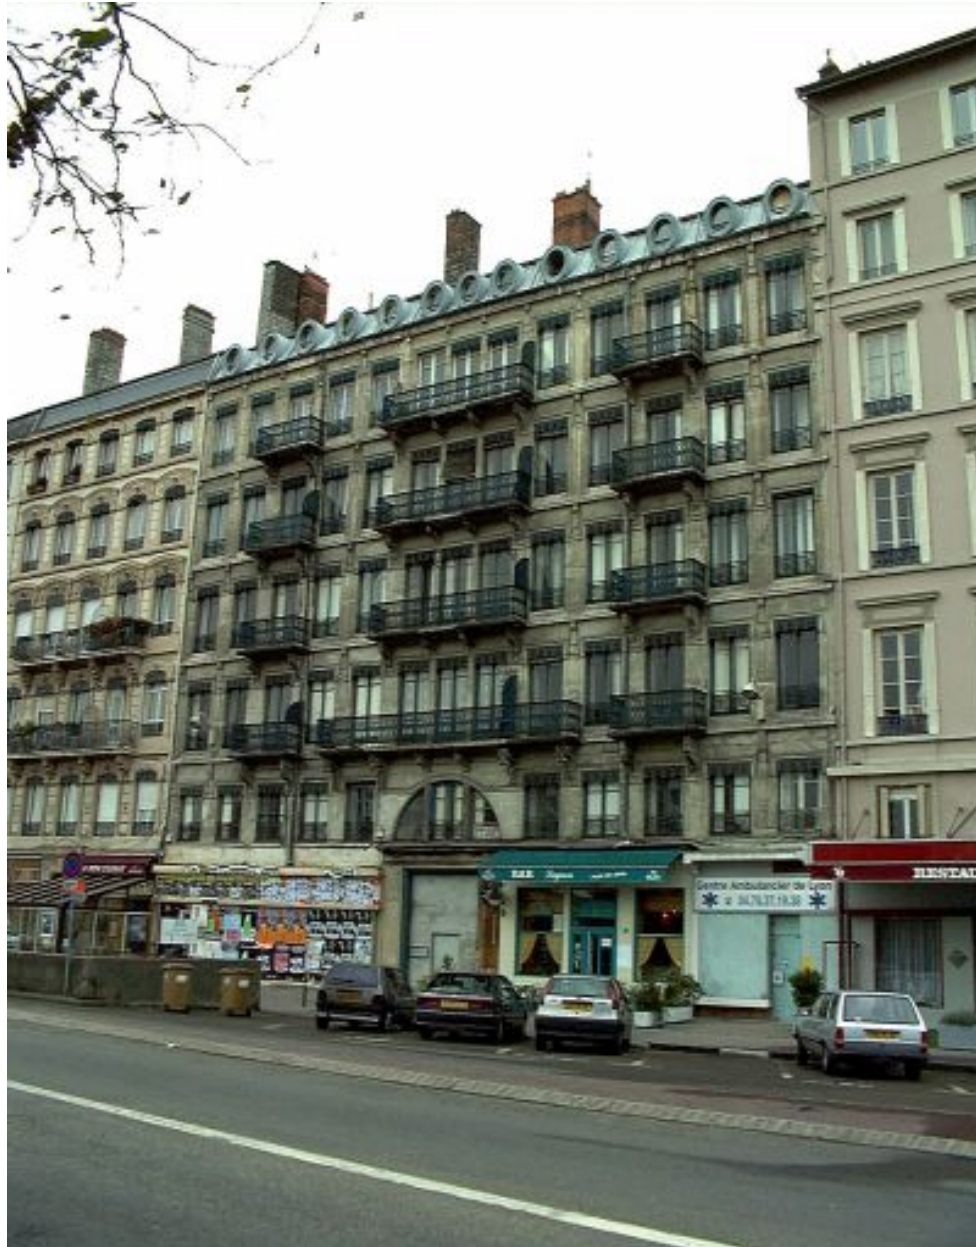
Elévation principale,
cours de Verdun-Perrache
Phot. Bernard Ducouret
IVR82_20006900604NUCA

Elévation principale, cours de Verdun-Perrache

Mesures : h : 2 150 cm ; h : 2 180 cm ; h : 2 164 cm

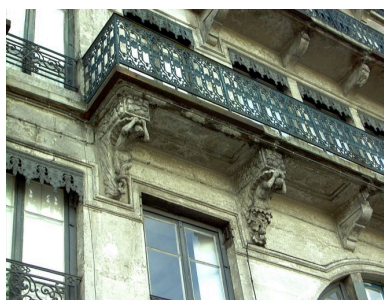
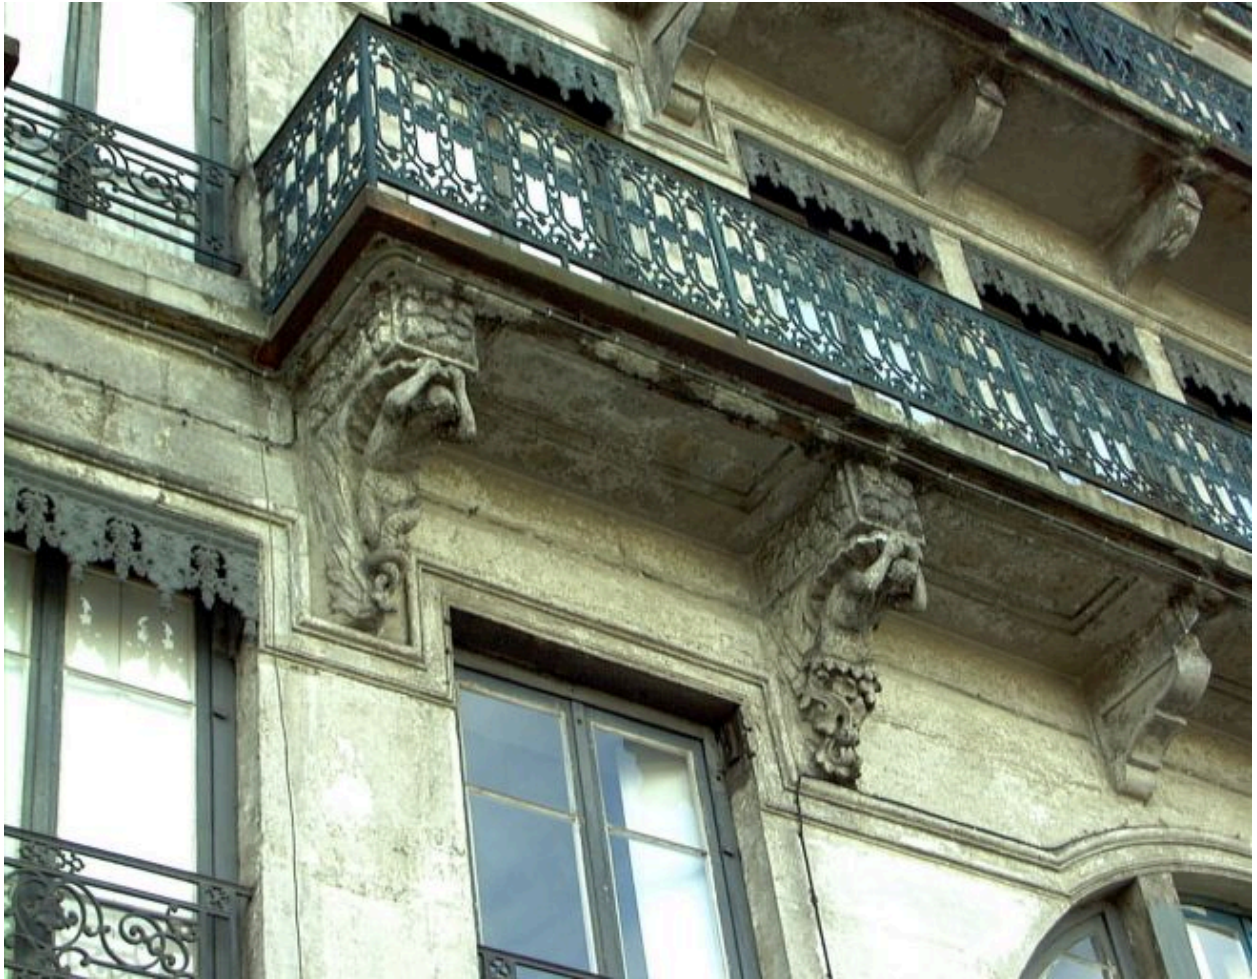
Détail du balcon et de
ses supports, à gauche
Phot. Bernard Ducouret

Détail du balcon et de ses supports, à gauche

Balcon en fonte supporté par des atlantes ; rampe d'escalier en fer forgé à crossettes

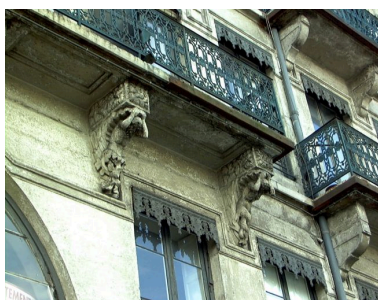
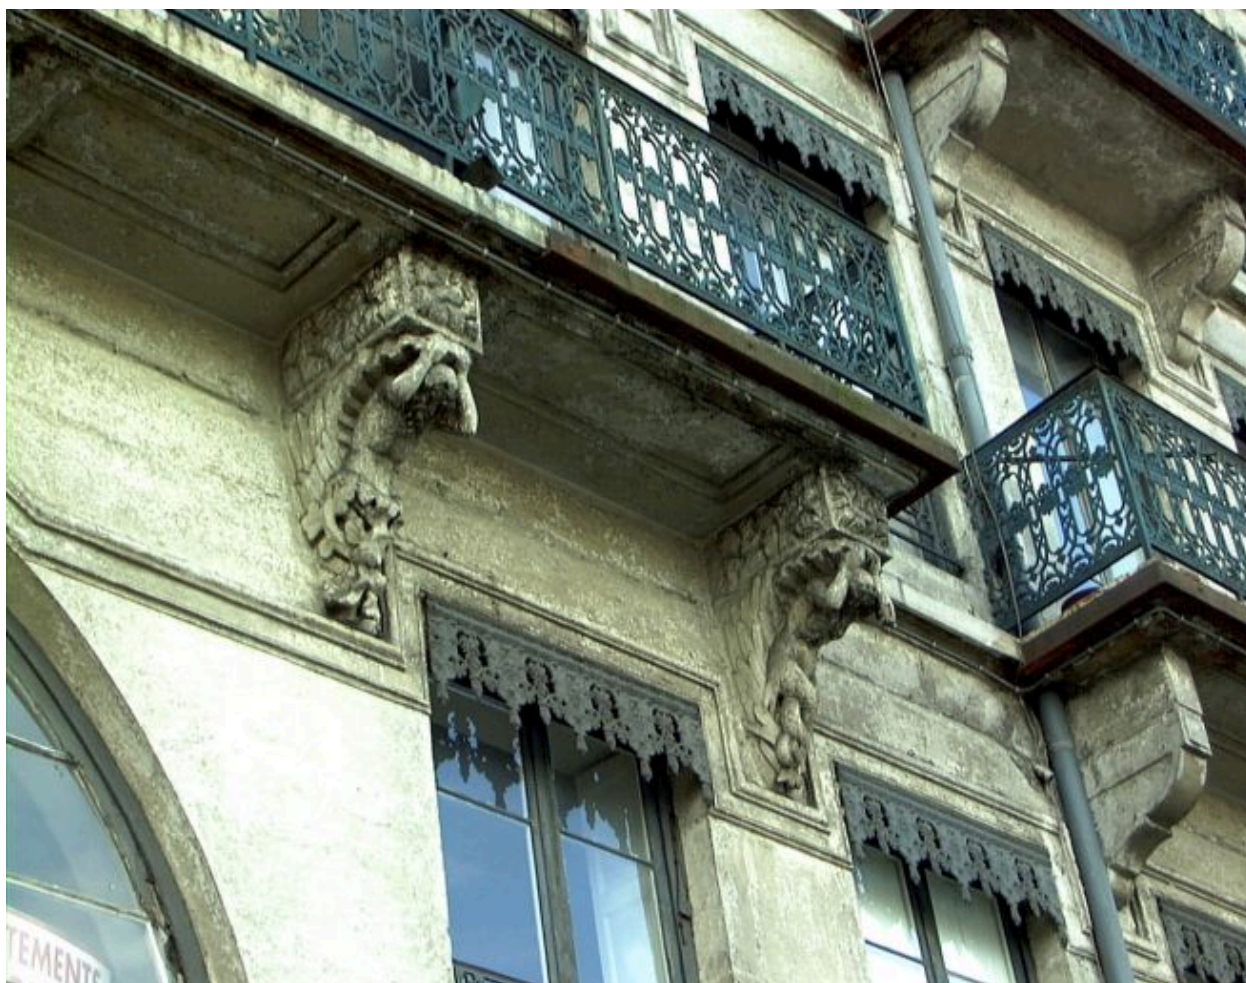
Détail du balcon et de
ses supports, à droite
Phot. Bernard Ducouret

Détail du balcon et de ses supports, à droite

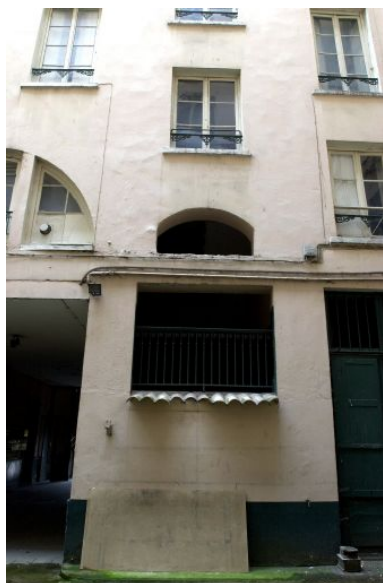
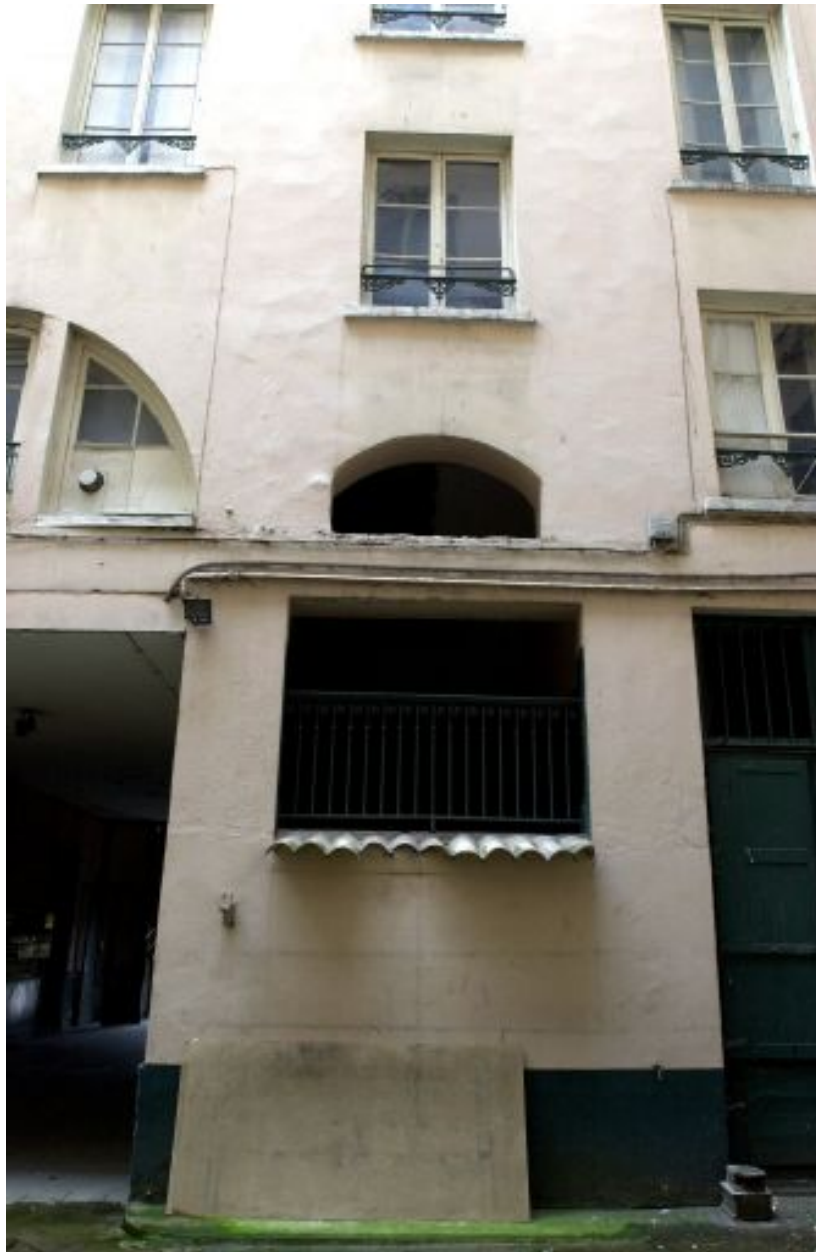
Vue de la travée d'escalier de l'immeuble sur rue
Phot. Maryannick Chalabi
IVR82_20016901705NUCA

Vue de la travée d'escalier de l'immeuble sur rue

Étage(s) ou vaisseau(x) : 4 étages carrés, étage de comble
Élévations extérieures : élévation à travées
Escaliers : escalier dans-oeuvre : escalier tournant à retours avec jour, en maçonnerie ; escalier dans-oeuvre : escalier tournant à retours avec jour, en maçonnerie, cage ouverte

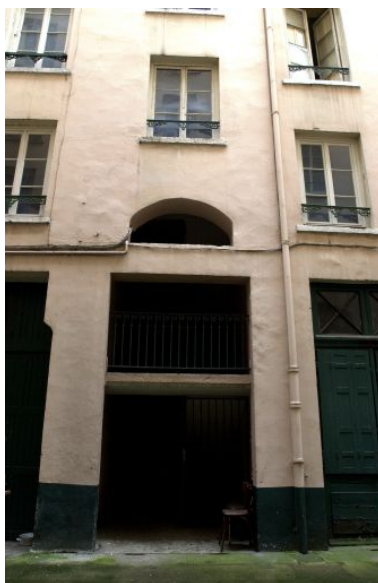
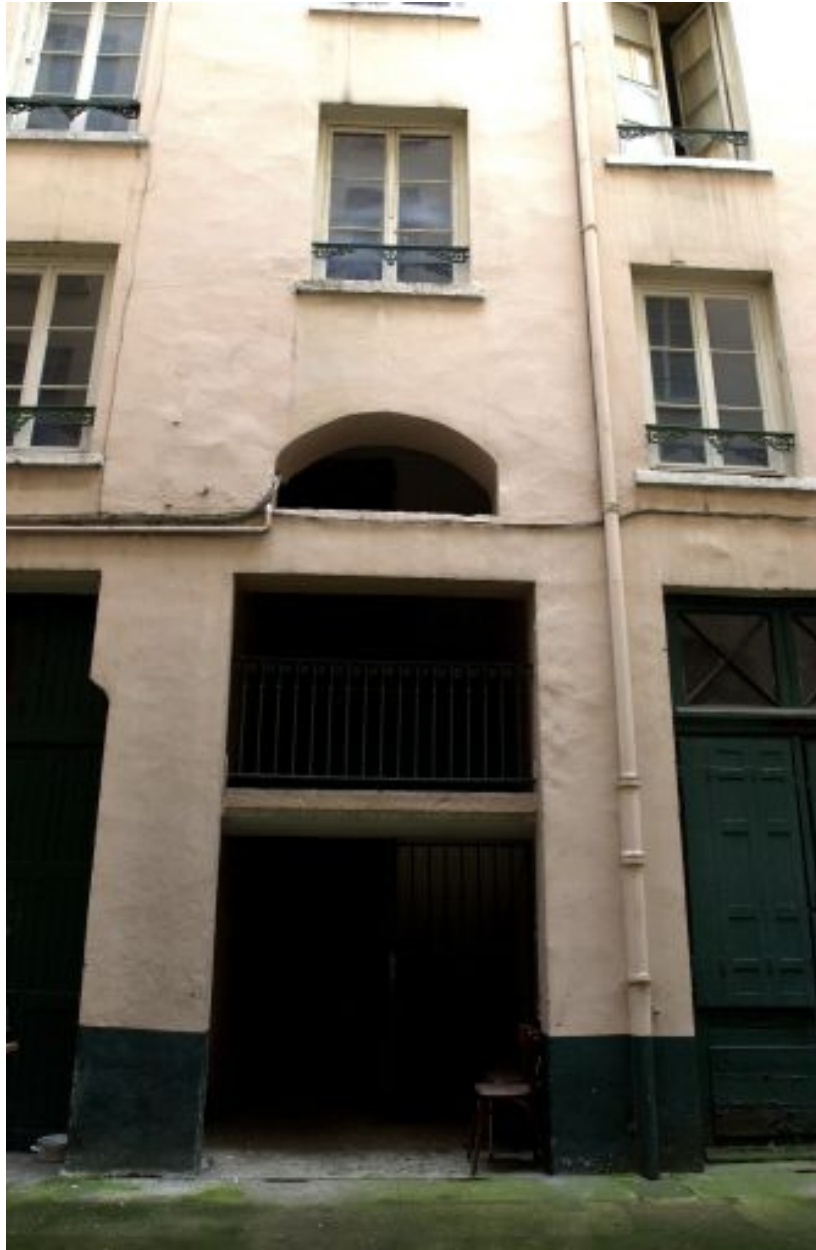
Vue de la travée d'escalier du corps de bâtiment en fond de cour
Phot. Maryannick Chalabi
IVR82_20016901707NUCA

Vue de la travée d'escalier du corps de bâtiment en fond de cour

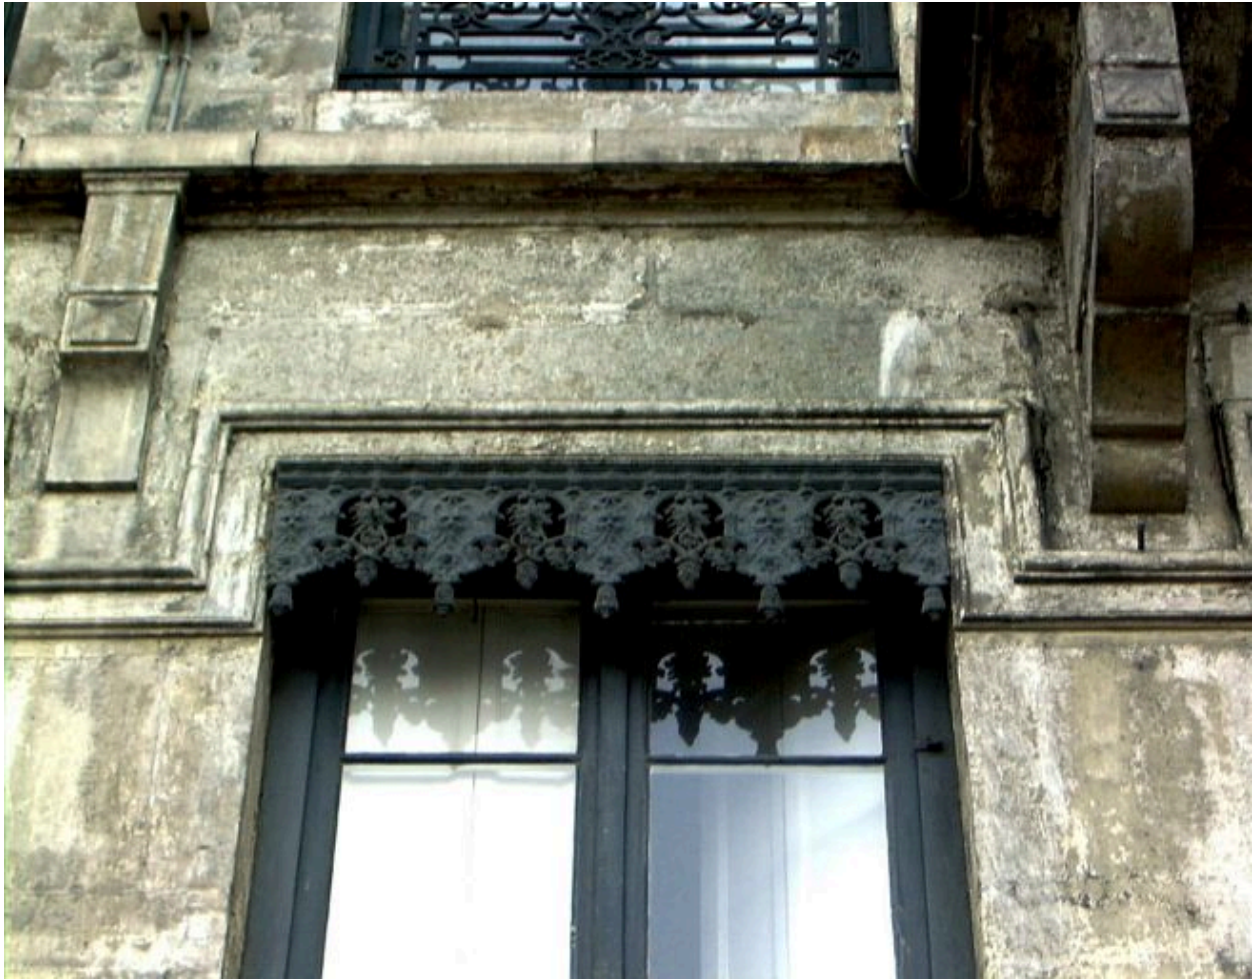
Détail d'un lambrequin
Phot. Bernard Ducouret
IVR82_20006900605NUCA

Détail d'un lambrequin
