Rhône-Alpes, Loire  
Lérigneux  
la Rochette  
1ère ferme

## Ferme

Numéro de dossier : IA42002036  
Date de l'enquête initiale : 2005  
Date(s) de rédaction : 2011  
Cadre de l'étude : inventaire topographique  
Degré d'étude : repéré

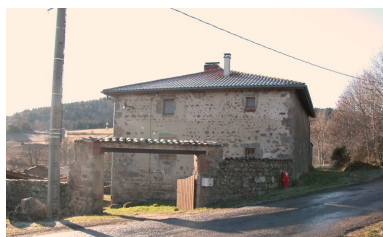
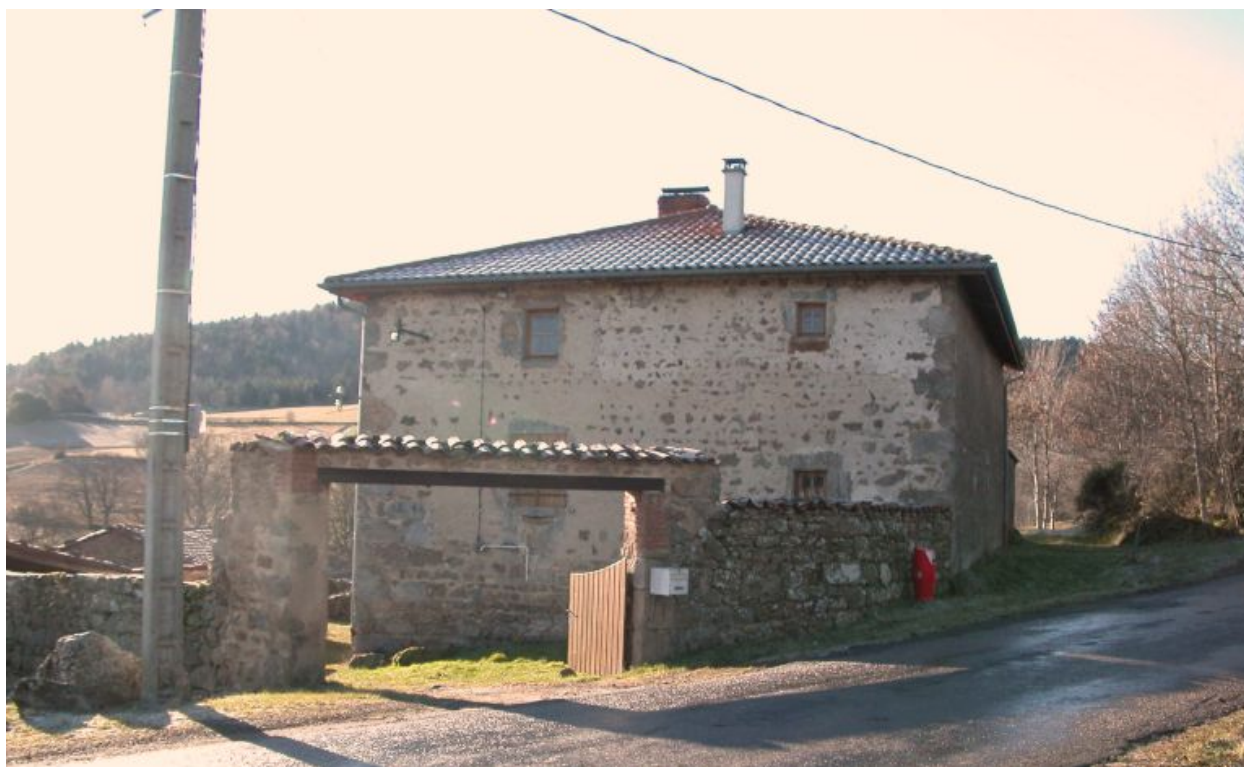
Vue générale  
Phot. Thierry Monnet  
IVR82\_20124200086NUCA

Vue générale

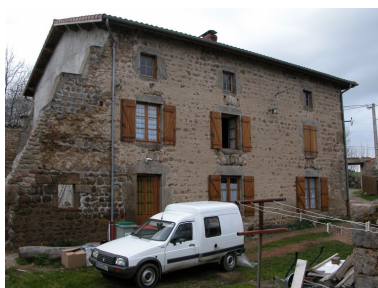
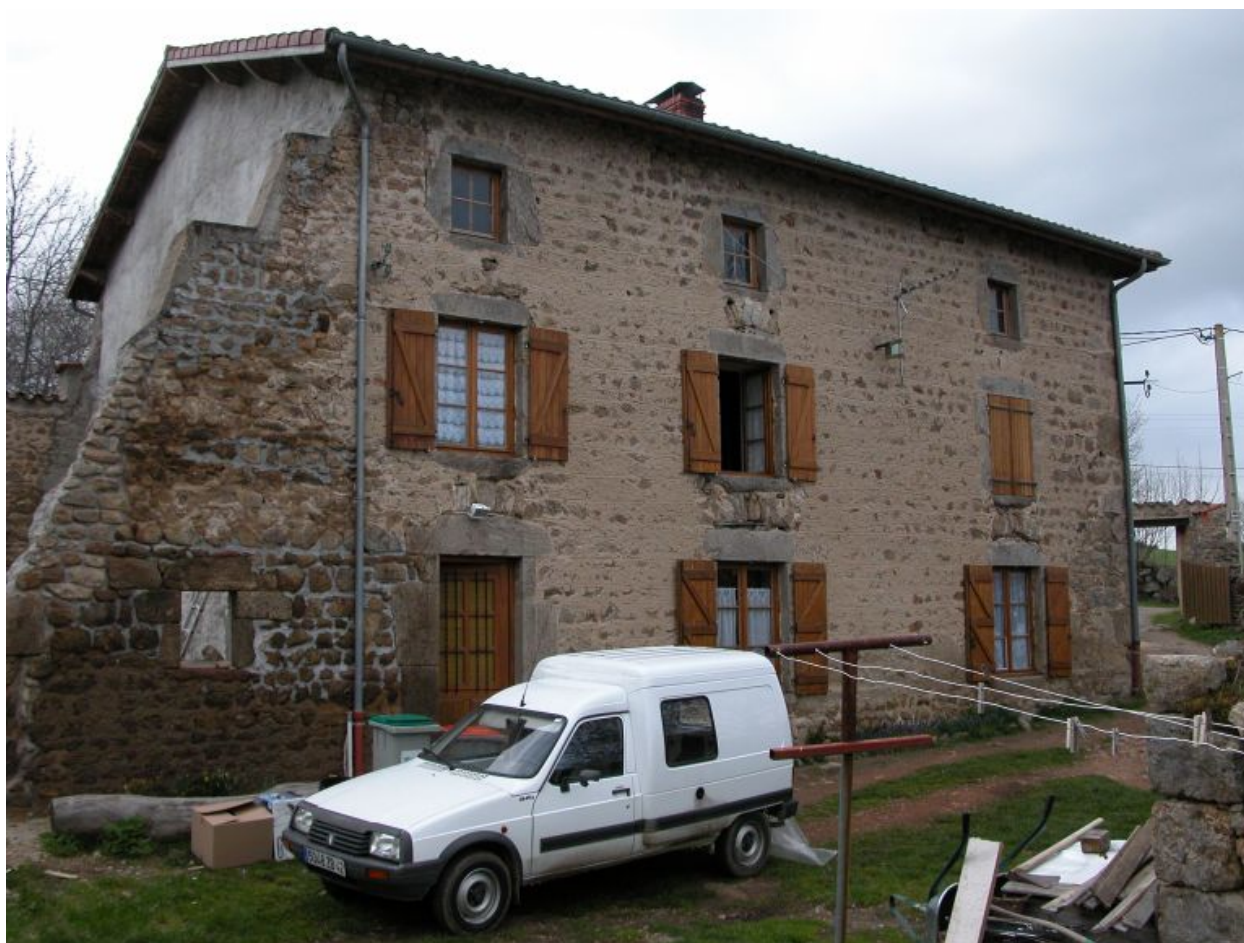
Vue d'ensemble du logis.  
Phot. Thierry Monnet  
IVR82\_20114201799NUCA

Vue d'ensemble du logis.

La ferme en ligne, ne possède en état, plus que son logis, la grange-étable étant ruinée. L'habitation comporte trois travées et trois niveaux (rez-de-chaussée, étage carré et comble à surcroît) ; la porte d'entrée se situant sur la travée de gauche, excentrée. C'est par cette dernière qu'on arrive dans un couloir où est placé l'escalier droit en bois permettant d'accéder aux étages. De ce couloir une première porte à gauche ouvre sur la grange-étable, une seconde à droite ouvre sur la cuisine. Depuis celle-ci, comportant une grande cheminée en granite, on accède, par une porte aménagée dans le mur du fond, à une grande cave voûtée en berceau, divisée en trois, semi enterrées et d'une longueur identique à celle de la façade principale. Enfin une salle à manger, encadrant la cuisine sur sa droite, comporte également une cheminée, plus modeste et placée au revers de la précédente. A l'étage, se trouvent trois chambres puis le grenier au-dessus. Au devant de la ferme, une cour fermée par un haut portail situé au nord-ouest abrite trois petites constructions disposés en chapelet et abritant, du nord au sud : une remise, une porcherie (?), et un fournil avec un four à pain. Présence d'un puits dans la cour. Les constructions sont en moellon de granite avec un encadrement des baies en pierre de taille ; un arc de décharge maçonné surmonte les ouvertures, et les murs sont enduits avec des rainures en creux. La toiture, à longs pans et croupe, est couverte de tuiles creuses mécaniques.

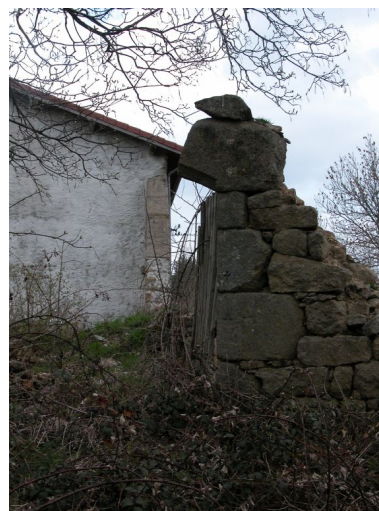
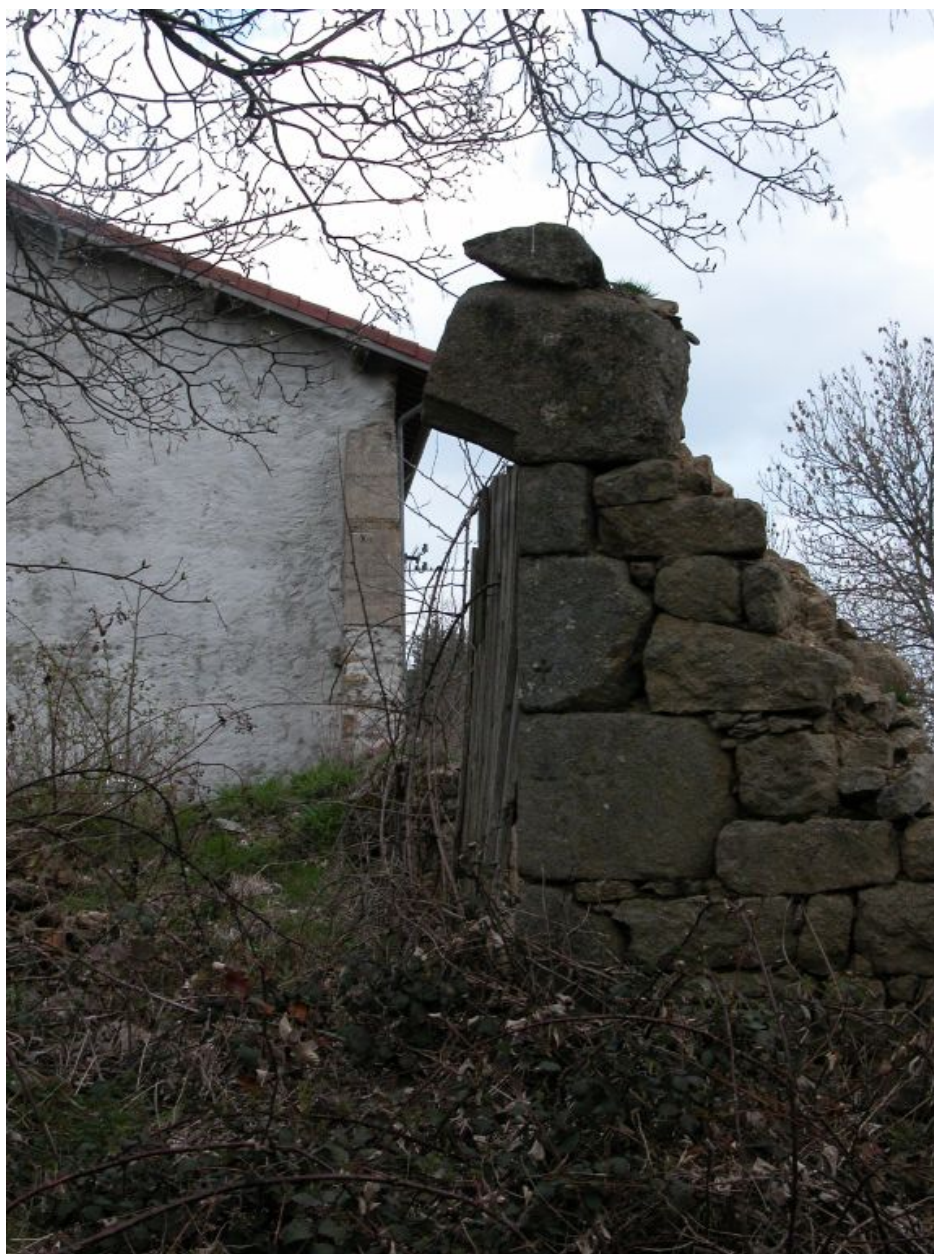
Vue d'un portail ruiné de la  
grange-étable à l'état de vestiges.  
Phot. Thierry Monnet  
IVR82\_20114201800NUCA

Vue d'un portail ruiné de la grange-étable à l'état de vestiges.

La ferme comprend un logis et une grange-étable qui datent de la seconde moitié du 19e siècle. La grange-étable est à l'état de vestiges et de nombreux remplois du 16e siècle sont utilisés dans l'encadrement de baies des parties ruinées. On a la date 1661 sur le jambage d'une porte de communication entre le logis et la grange-étable.

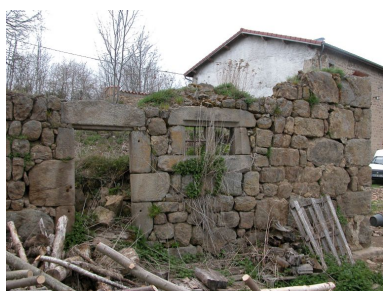
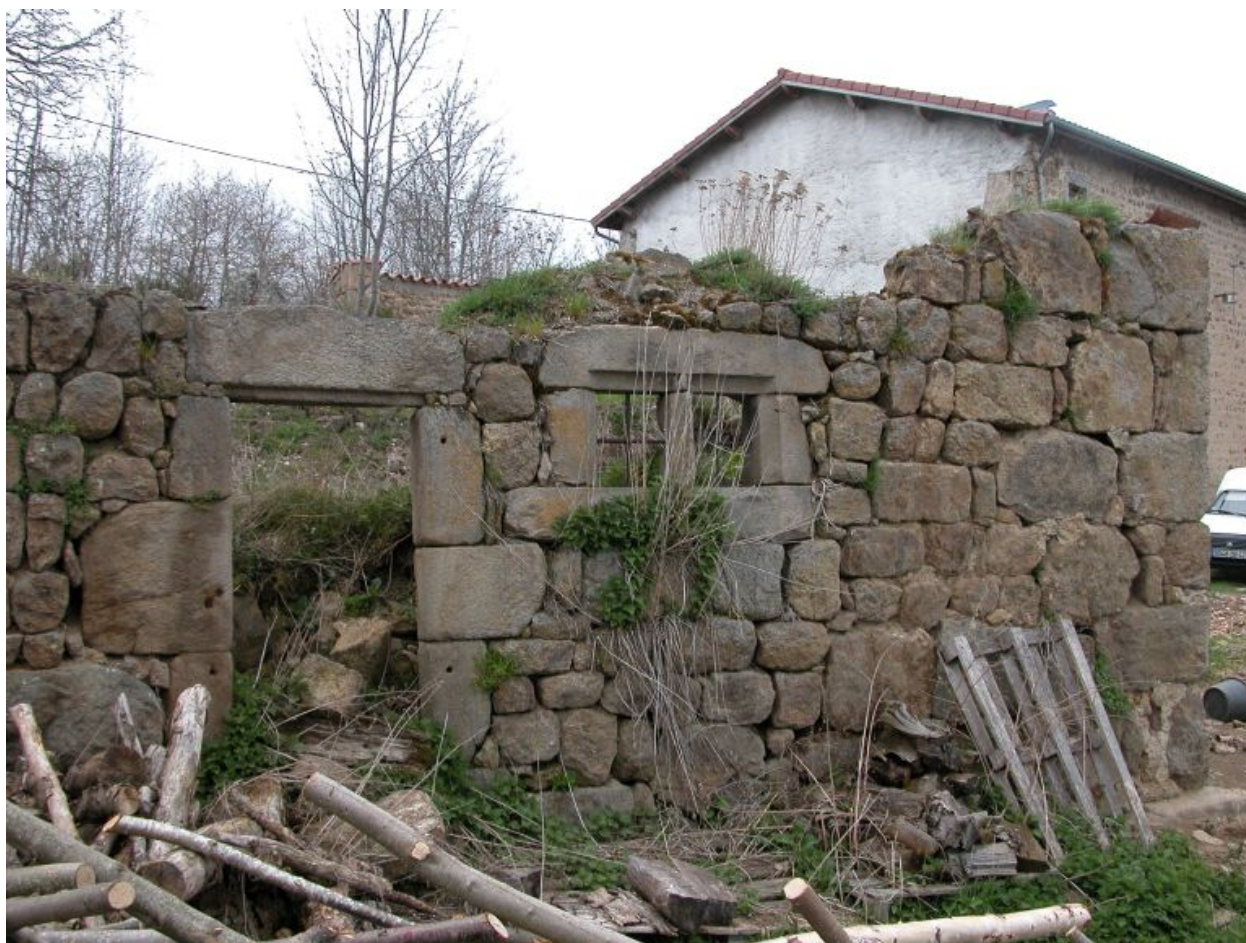
Bâtiment en ruine avec remploi  
d'éléments d'encadrement anciens.  
Phot. Thierry Monnet  
IVR82\_20114202001NUCA

Bâtiment en ruine avec remploi d'éléments d'encadrement anciens.
