Lyon 7e  
la Guillotière  
7 rue Claude-Boyer

## Immeuble sur rue

Numéro de dossier : IA69005147  
Date de l'enquête initiale : 2006  
Date(s) de rédaction : 2002  
Cadre de l'étude : inventaire topographique Inventaire de la Ville de Lyon  
Degré d'étude : repéré

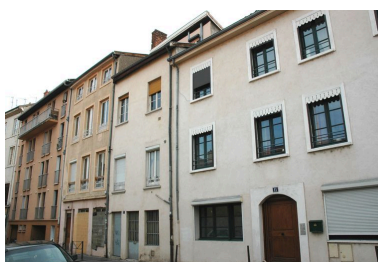
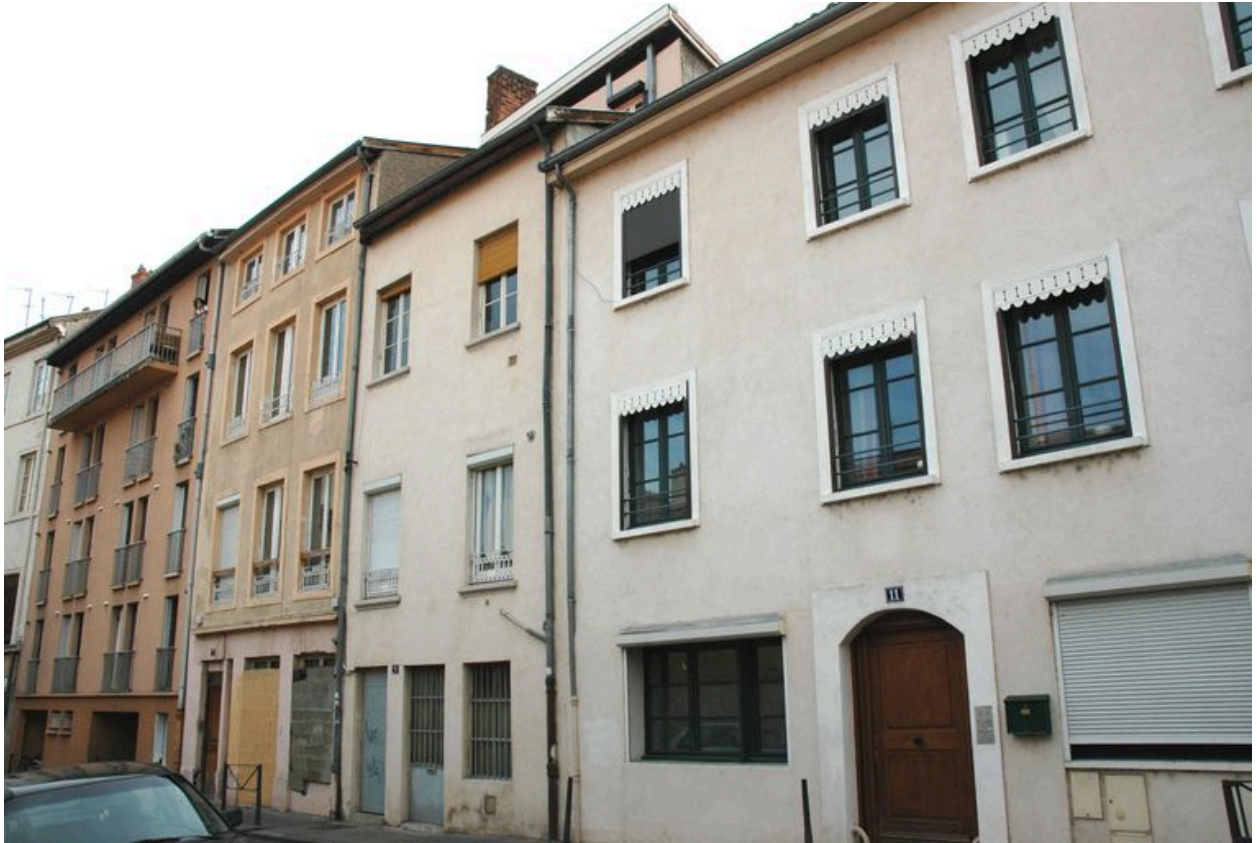
Façade sur la rue vue depuis  
le sud de la rue Claude-Boyer.  
Phot. Maryannick Chalabi  
IVR82\_20066901257NUCA

Façade sur la rue vue depuis le sud de la rue Claude-Boyer.

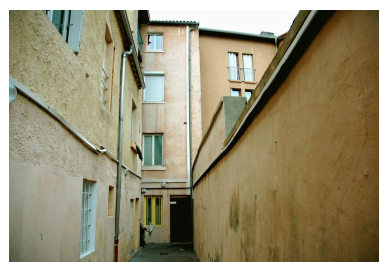
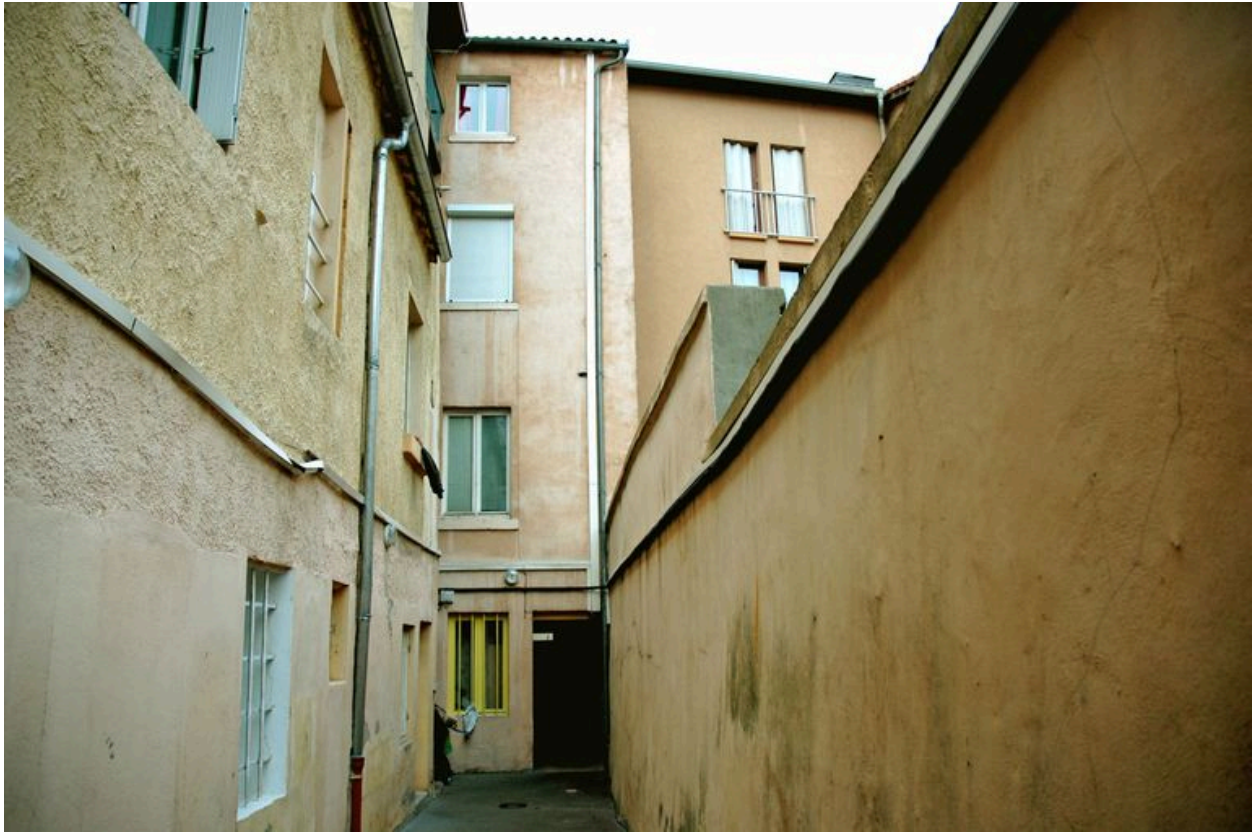
Façade est vue depuis la cour  
Phot. Maryannick Chalabi  
IVR82\_20066901337NUCA

Façade est vue depuis la cour

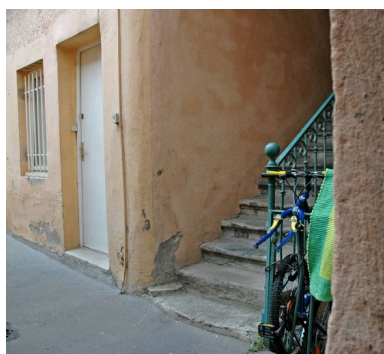
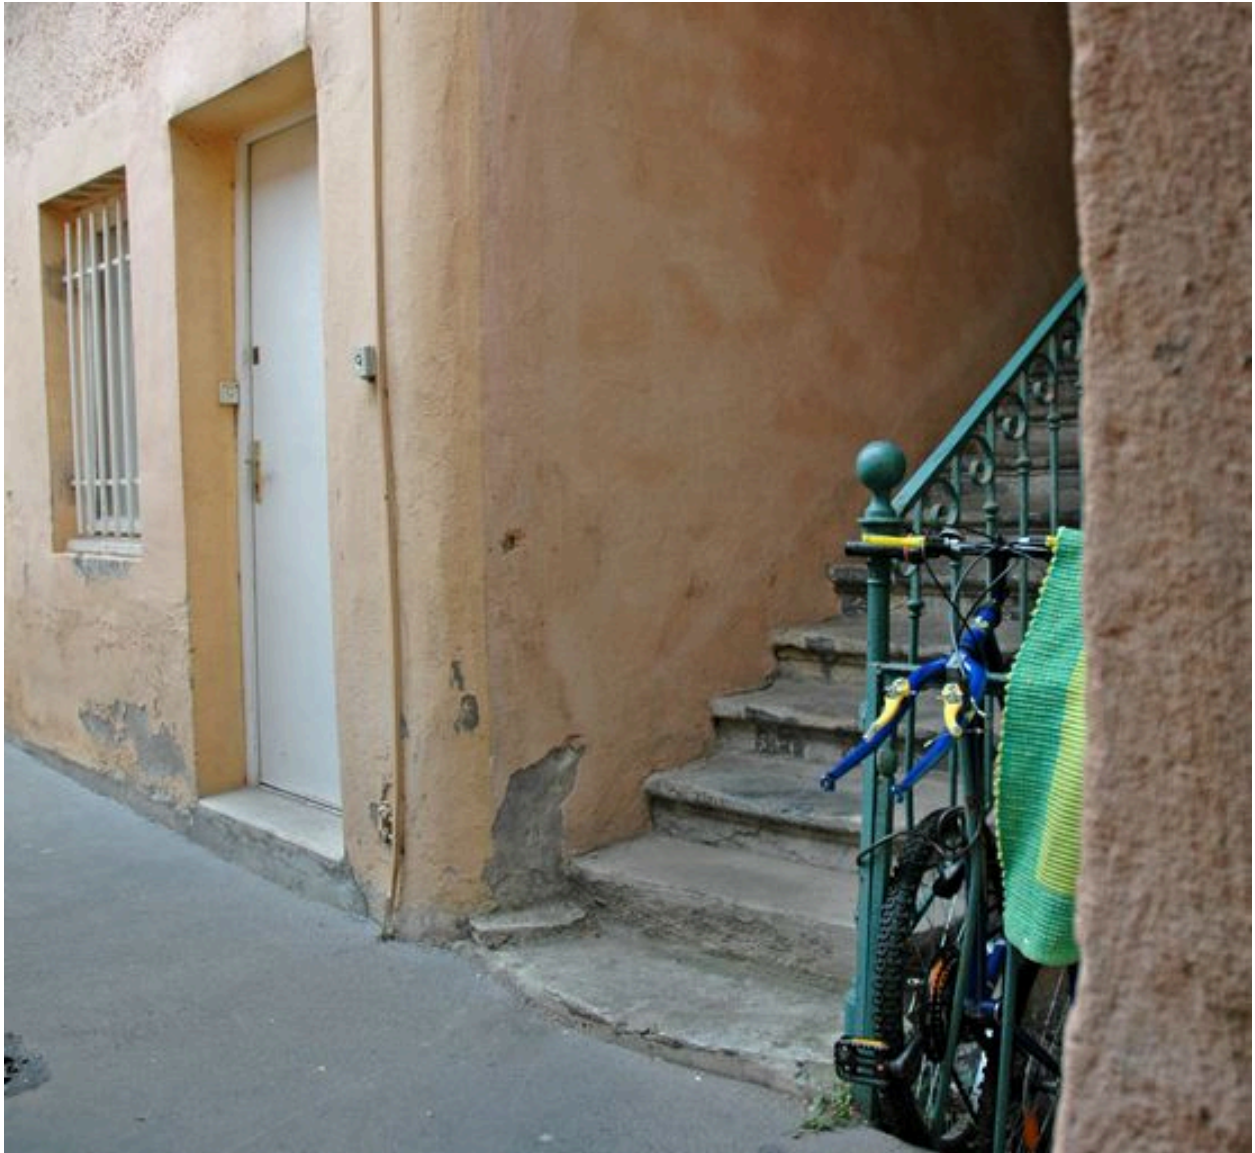
Liaison entre la cage d'escalier  
et l'immeuble sur cour  
Phot. Maryannick Chalabi  
IVR82\_20066901339NUCA

Liaison entre la cage d'escalier et l'immeuble sur cour

L'immeuble se compose de deux corps de bâtiments accolés en profondeur, couvert chacun d'un toit à deux versants. La cage d'escalier hors-oeuvre sur cour, également couverte d'un toit à deux versants, est construite en pisé et pan de bois à partir du 2ème étage. Au premier étage, l'escalier est à deux volées, ensuite il ne se compose que d'une seule volée. Le dernier étage est en bois. Les WC sont placés à l'extrémité est de chaque palier. Une volée droite de l'escalier permet d'atteindre la cave dont l'entrée se trouve sur le mur est du bâtiment (accès condamnée après 2006).

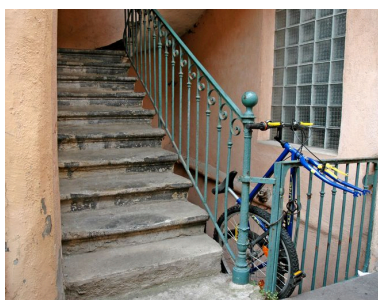
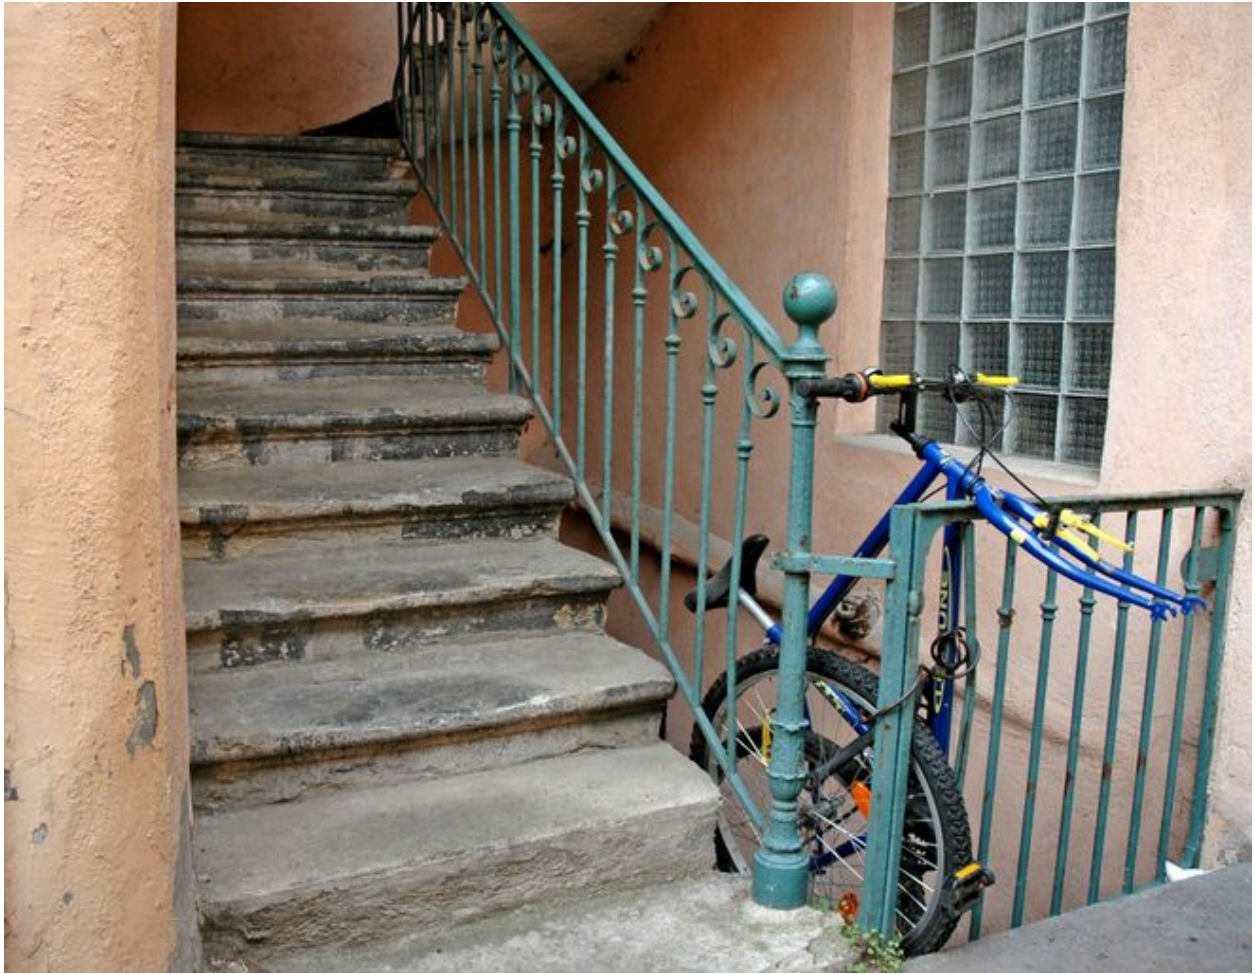
Première volée de l'escalier et  
portillon introduisant l'accès à la cave.  
Phot. Maryannick Chalabi  
IVR82\_20066901260NUCA

Première volée de l'escalier et portillon introduisant l'accès à la cave.

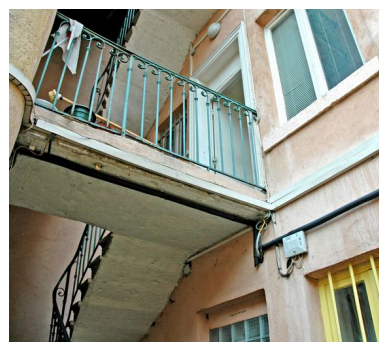
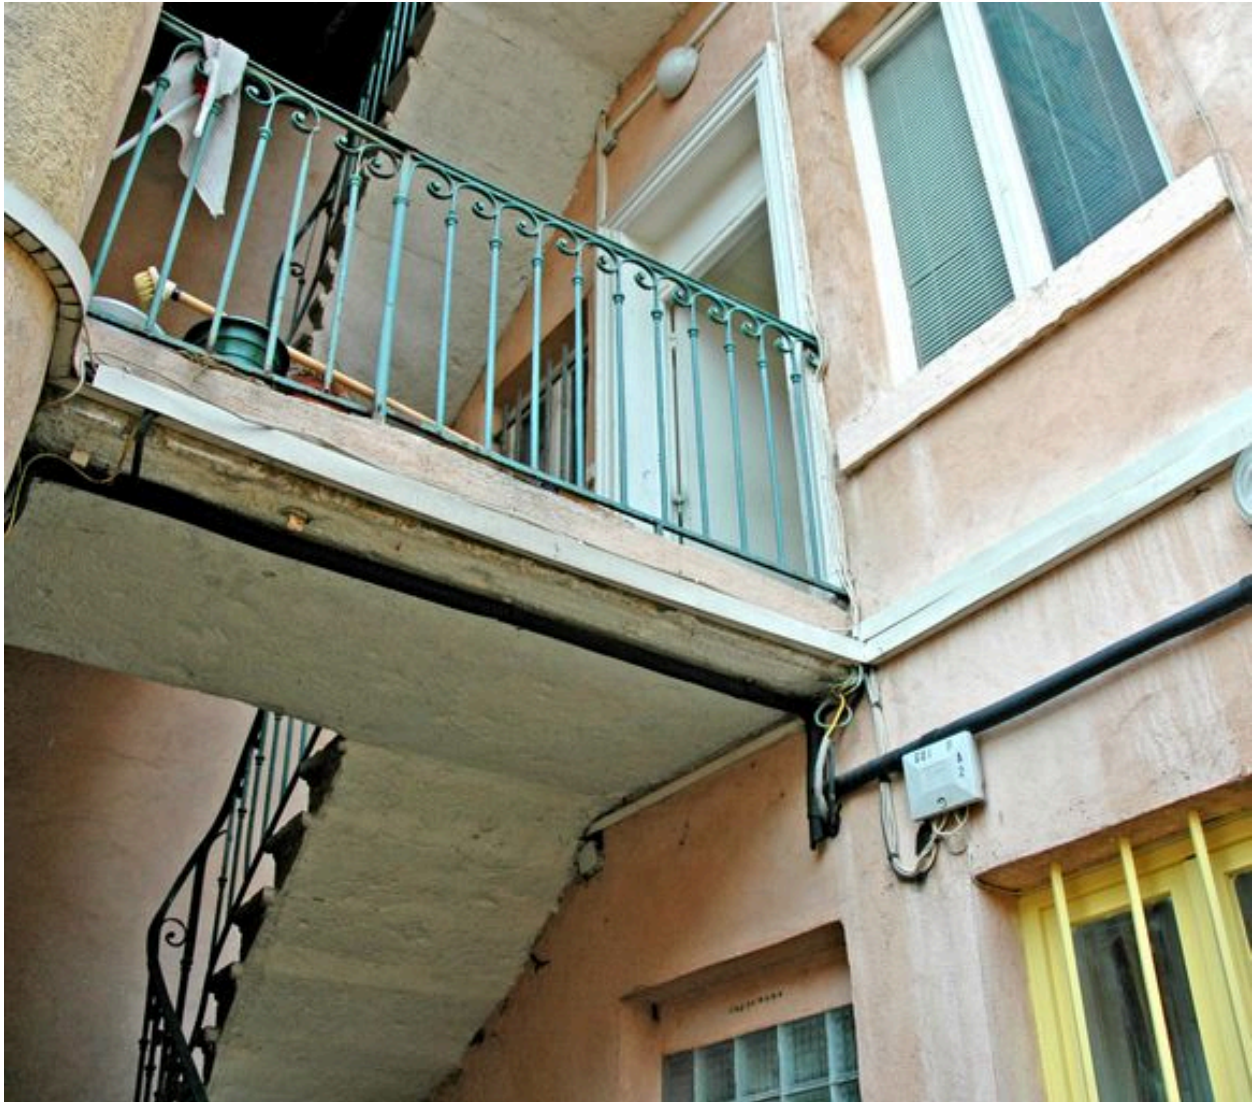
Repos du premier étage vue  
depuis le niveau de sol de la cour  
Phot. Maryannick Chalabi  
IVR82\_20066901261NUCA

Repos du premier étage vue depuis le niveau de sol de la cour

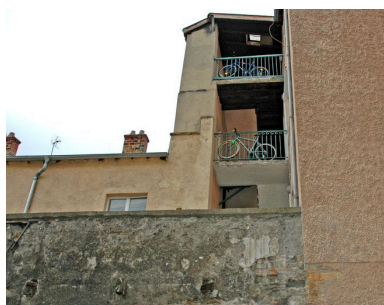
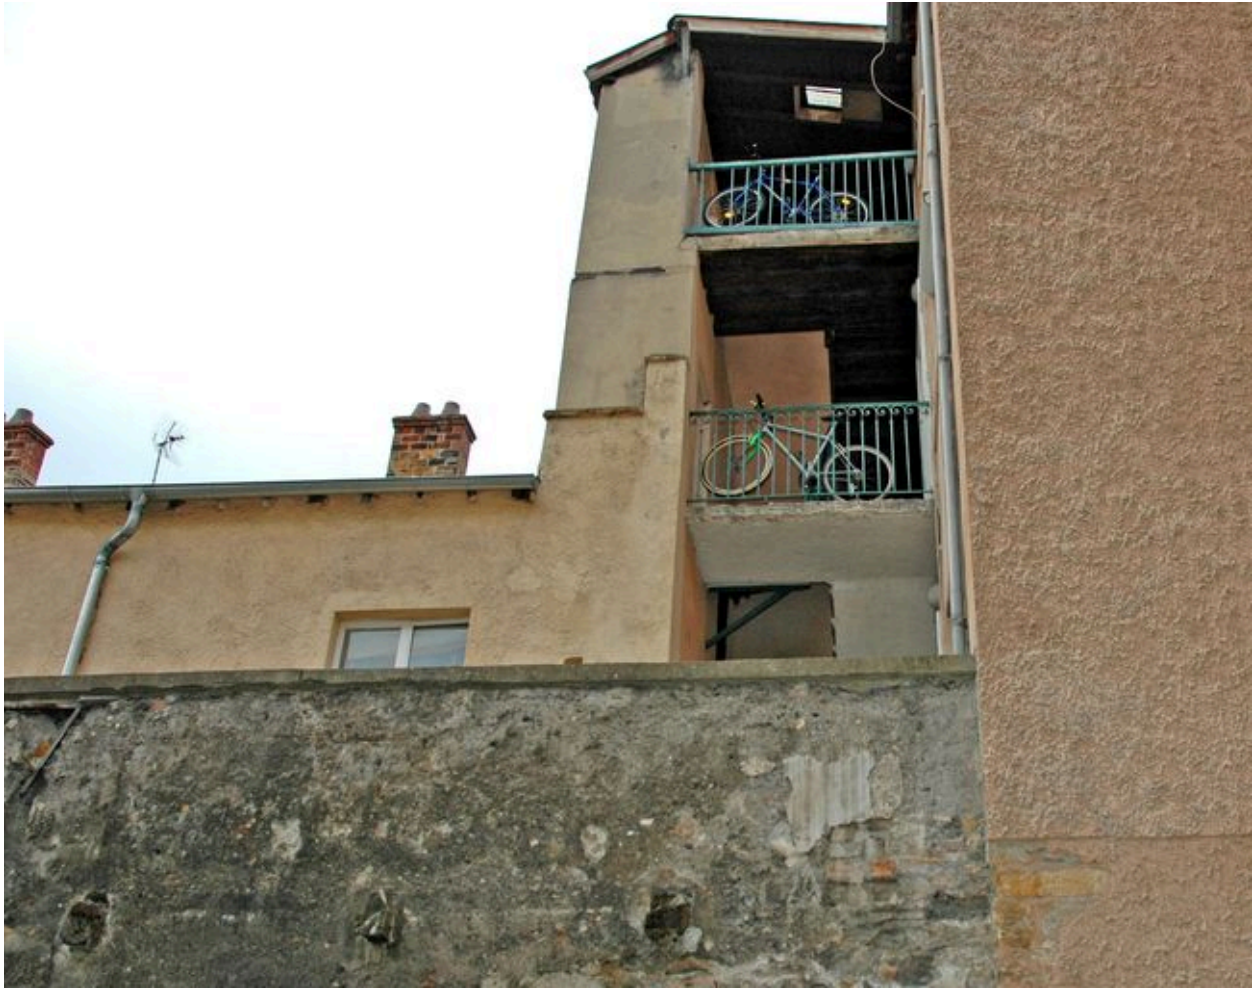
Repos du premier et du second étage  
vue depuis la cour mitoyenne au nord.

Repos du premier et du second étage vue depuis la cour mitoyenne au nord.

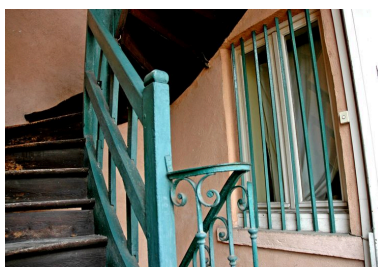
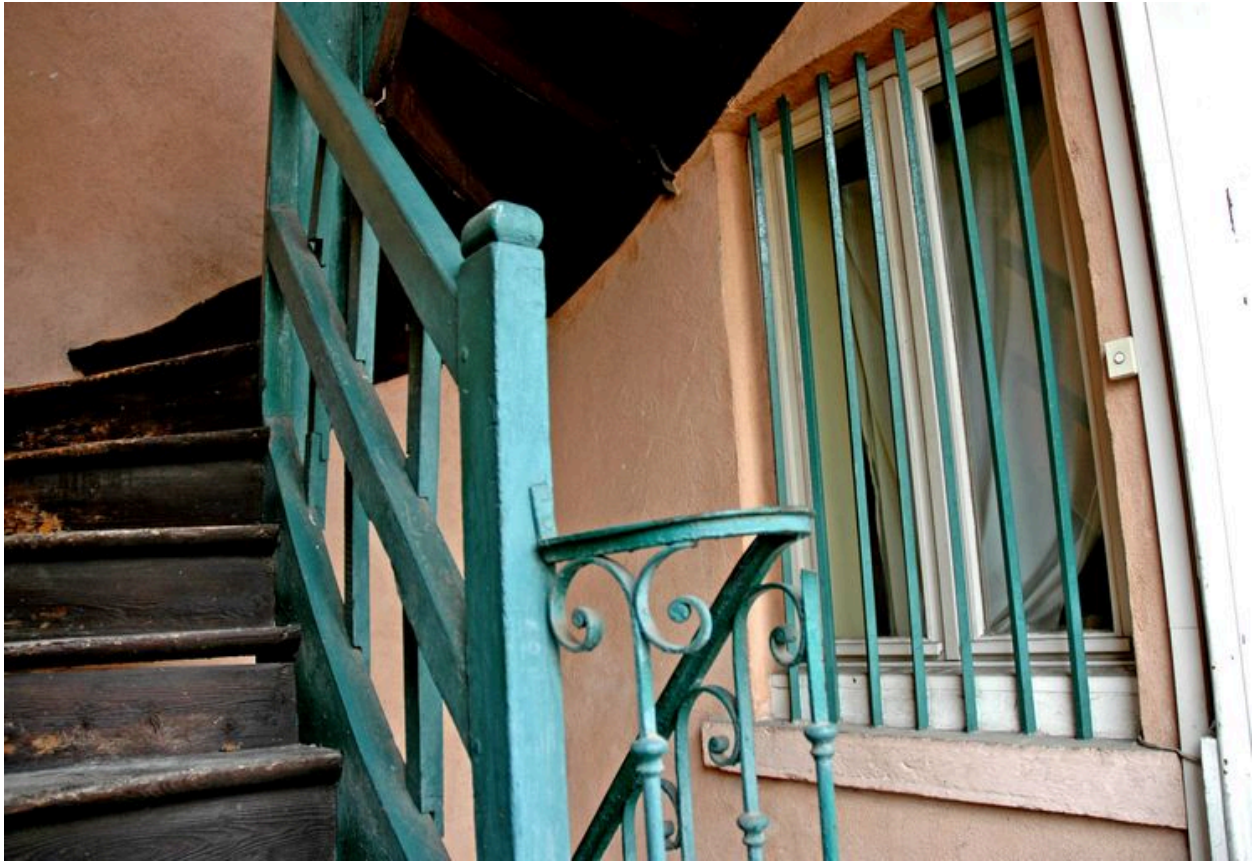
Dernière vollée d'escalier et  
rebarde en bois vue depuis  
le palier du premier étage.

Dernière vollée d'escalier et rembarde en bois vue depuis le palier du premier étage.

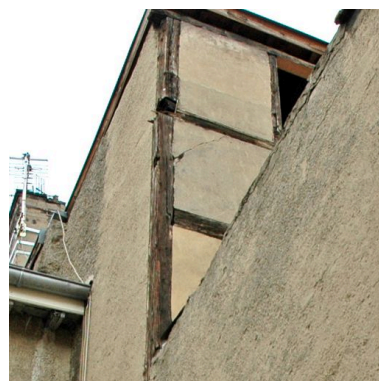
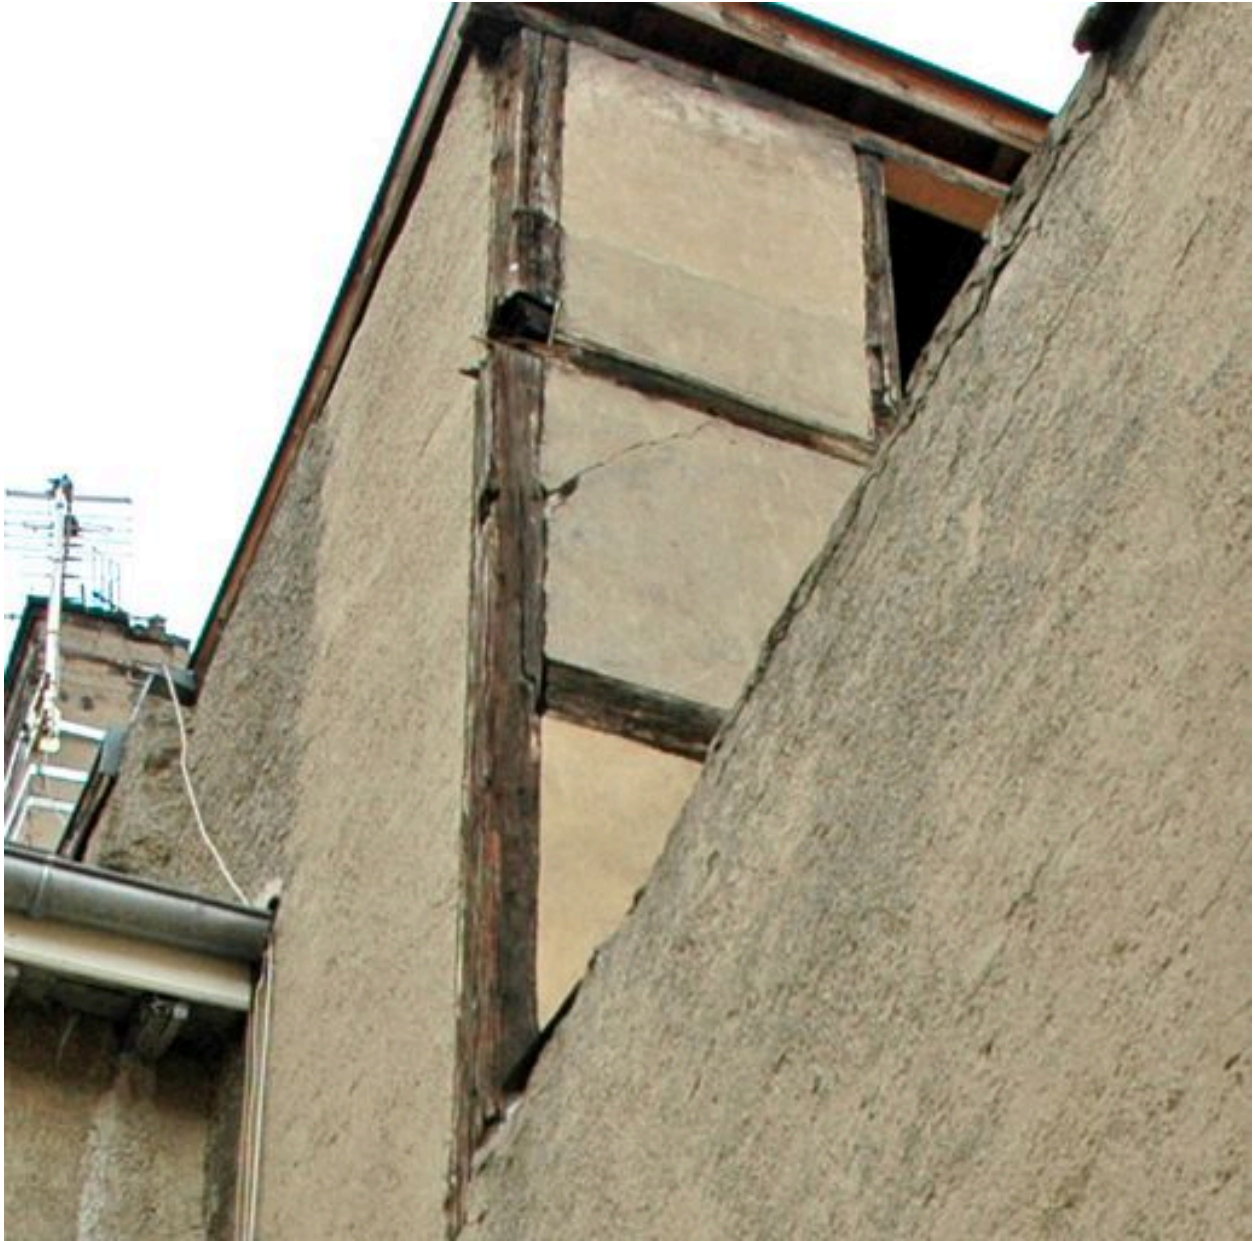
Construction en pisé et pans de  
bois des étages supérieures de  
la cage d'escalier vue depuis  
la cour mitoyenne au nord.

Construction en pisé et pans de bois des étages supérieures de la cage d'escalier vue depuis la cour mitoyenne au nord.
