Rhône-Alpes, Loire  
Pralong  
Lard  
2e croix de chemin

## Croix de chemin

Numéro de dossier : IA42000699  
Date de l'enquête initiale : 2000  
Date(s) de rédaction : 2003  
Cadre de l'étude : inventaire topographique Canton de Boën - Sail-sous-Couzan  
Degré d'étude : étudié

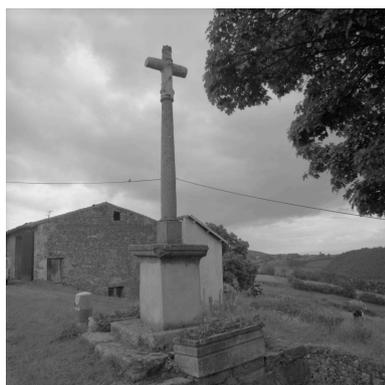
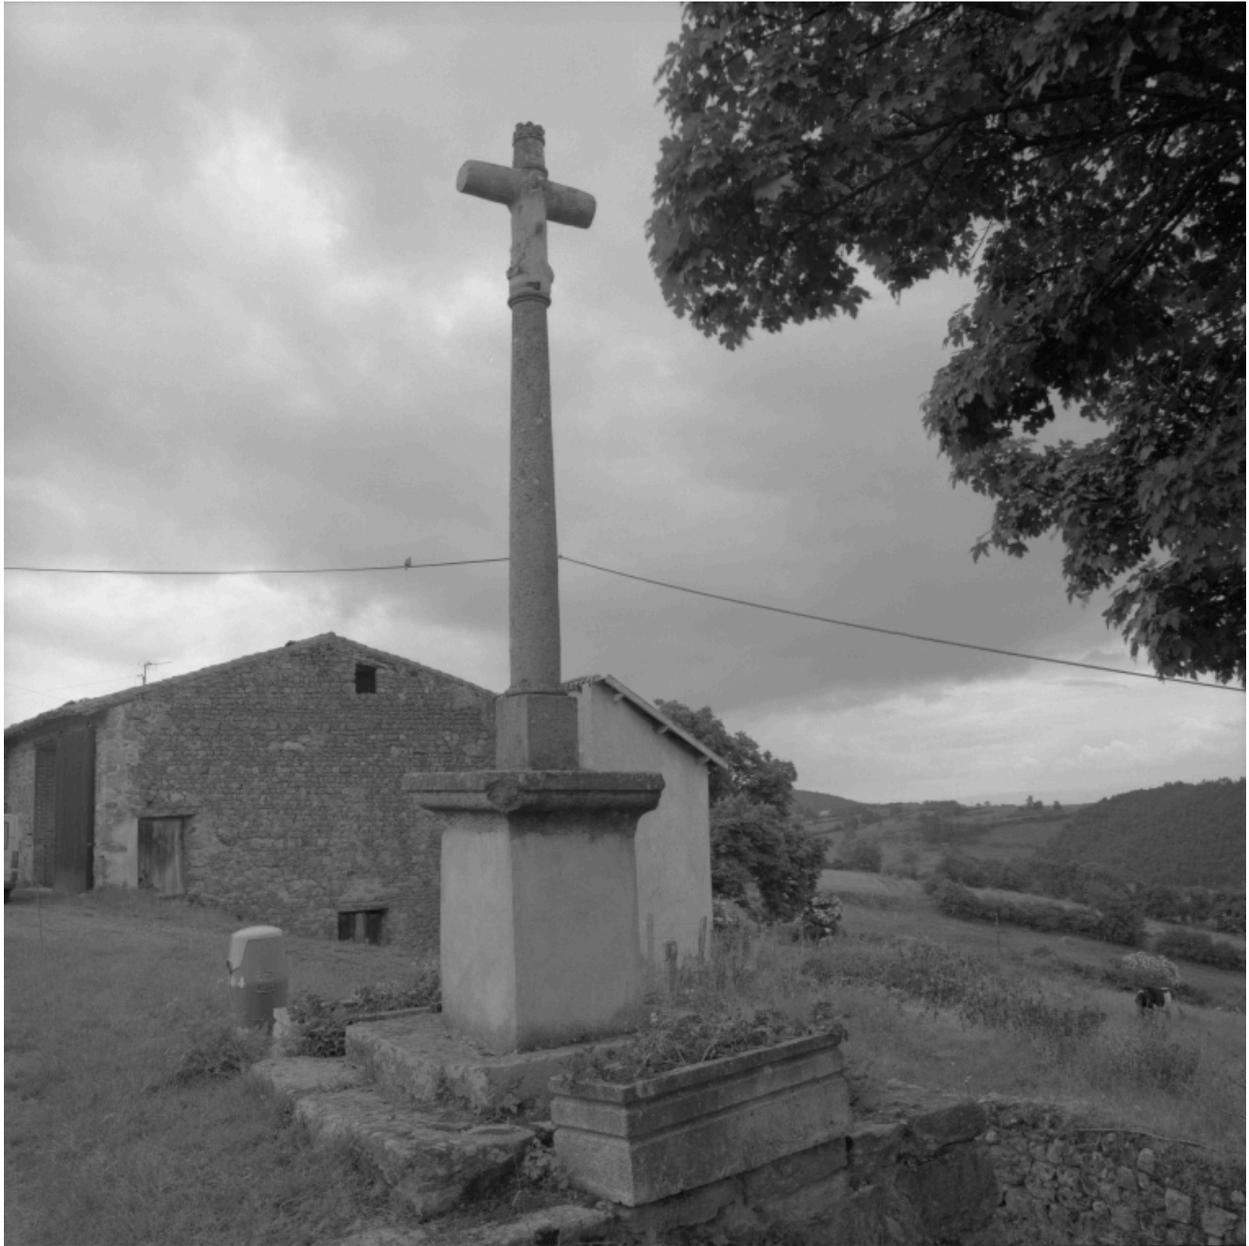
Vue générale depuis le sud.  
Phot. Jean-Marie Refflé  
IVR82\_20014200062X

Vue générale depuis le sud.

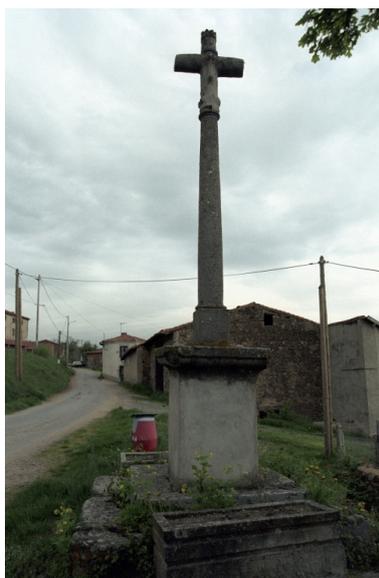
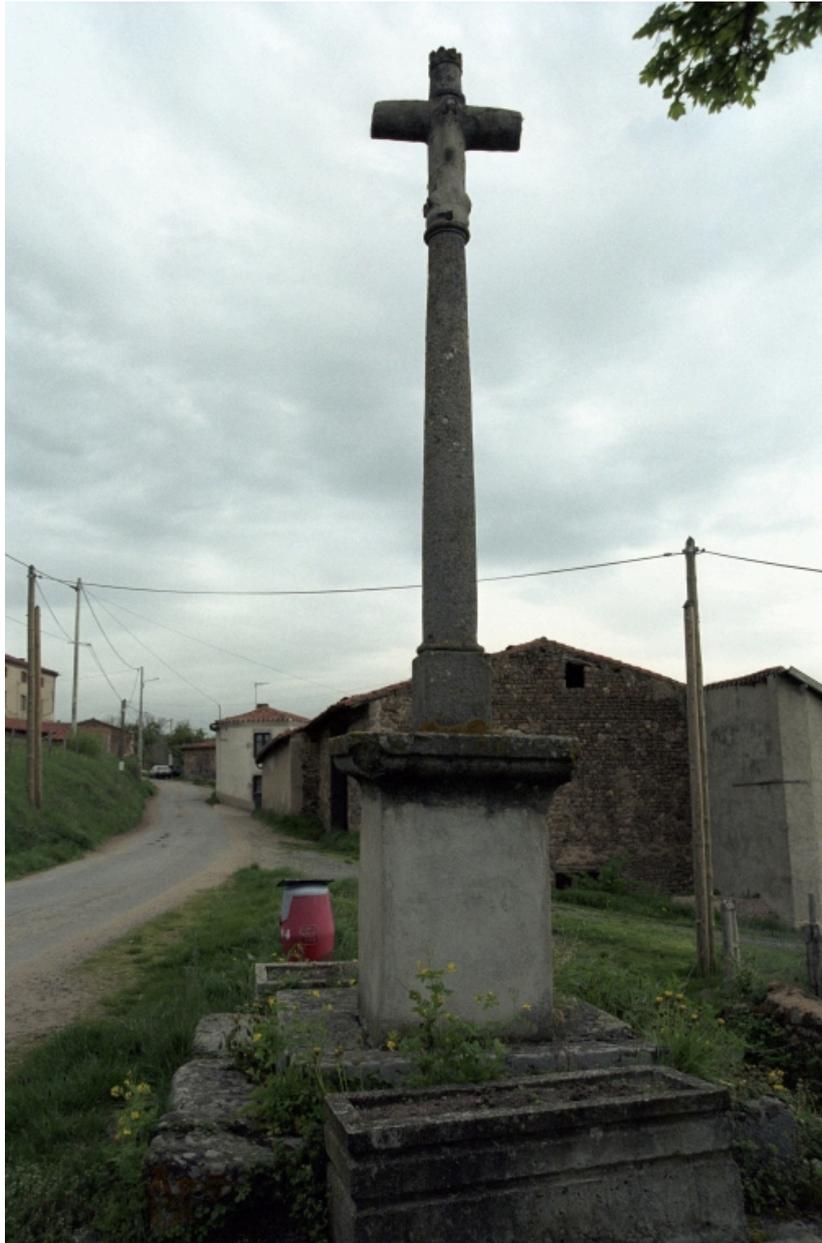
Vue d'ensemble.  
Phot. Caroline Guibaud  
IVR82\_20004200687ZE

Vue d'ensemble.

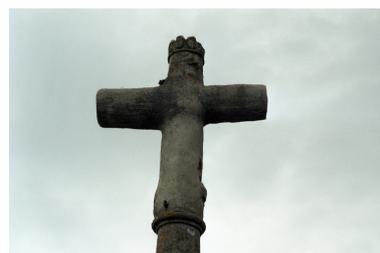
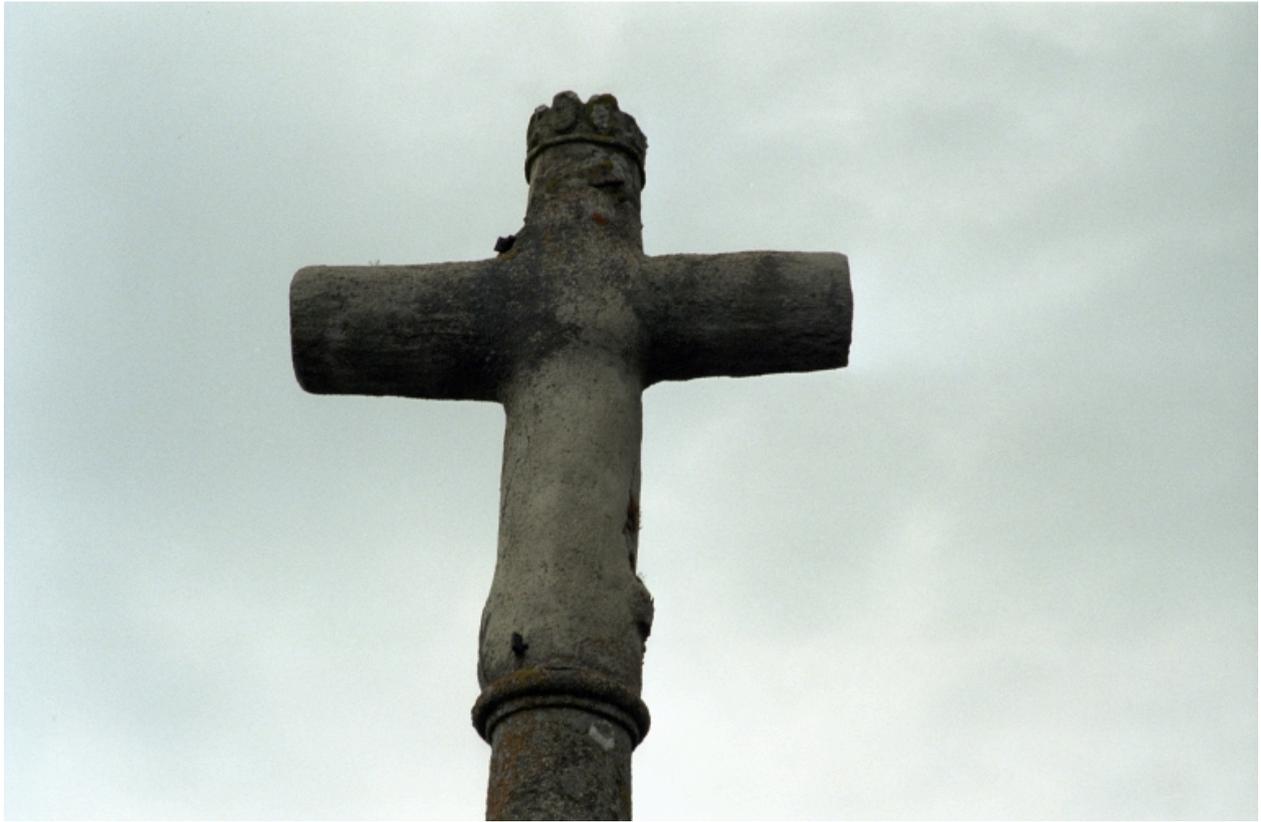
Croix en granite de section circulaire constituée de plusieurs éléments. Le croisillon portait sur ses deux faces un décor sculpté en haut-relief : un Christ en croix sur la face avant, aujourd'hui disparu et une Vierge, très abimée, au revers. A l'extrémité du montant du croisillon se trouve une sorte de couronne ; concernant la traverse, plus aucun motif n'apparaît. A la base du croisillon deux moulures, dont un tore, coiffent le fût tronconique de la croix. La base comporte un tore au-dessus d'une plinthe de plan carré et d'élévation rectangulaire. Le socle maçonné est enduit. la croix repose sur une plate-forme à deux degrés.

Détail du croisillon côté  
nord (crucifix ? très érodé).  
Phot. Caroline Guibaud  
IVR82\_20004200688ZE

Détail du croisillon côté nord (crucifix ? très érodé).

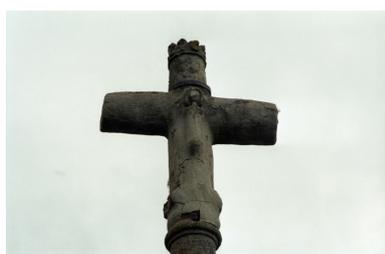
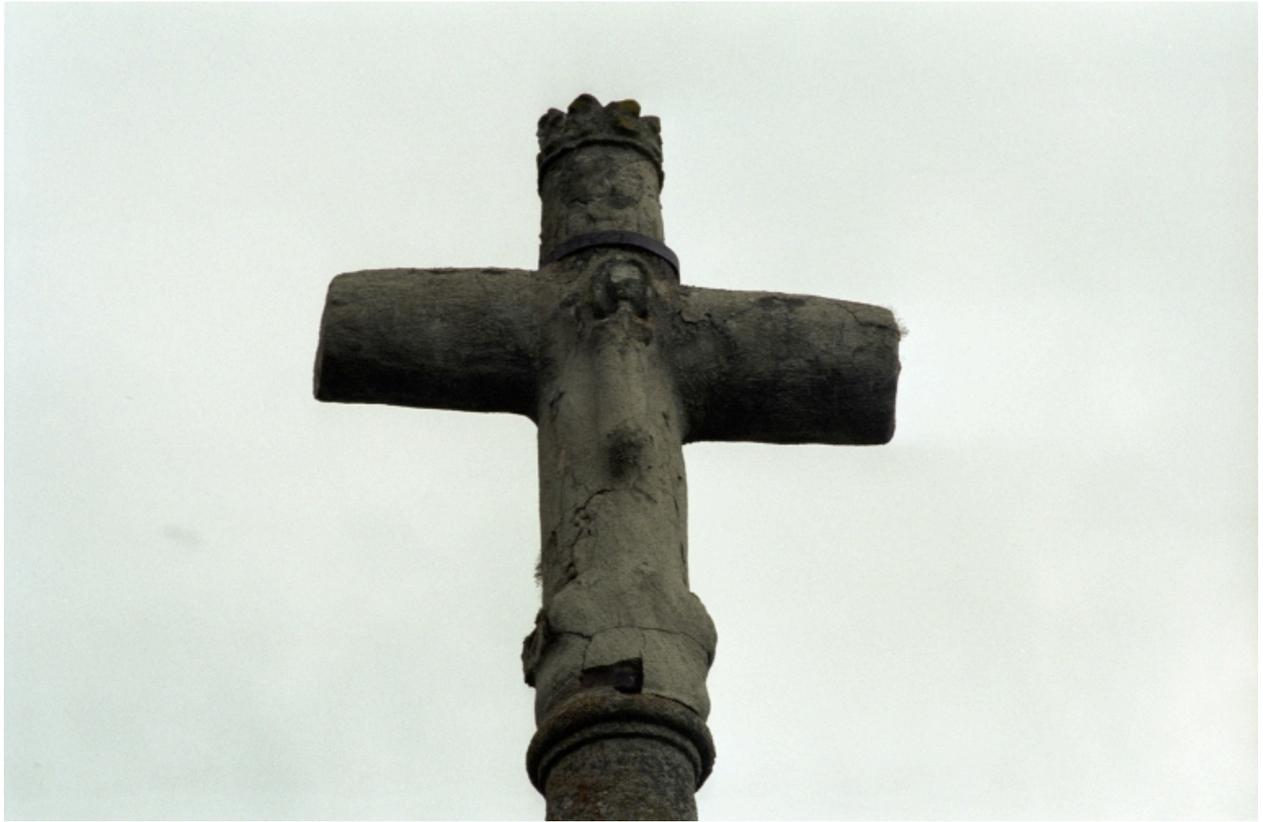
Détail du croisillon côté  
sud (vierge orante).  
Phot. Caroline Guibaud  
IVR82\_20004200689ZE

Détail du croisillon côté sud (vierge orante).
