**Inventaire général  
du patrimoine culturel**

Rhône-Alpes, Savoie  
Saint-Offenge-Dessous  
Les Nantets  
chemin rural des Nantets

## Ferme

Numéro de dossier : IA73003738

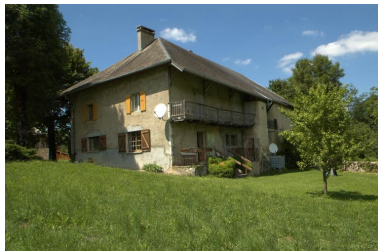
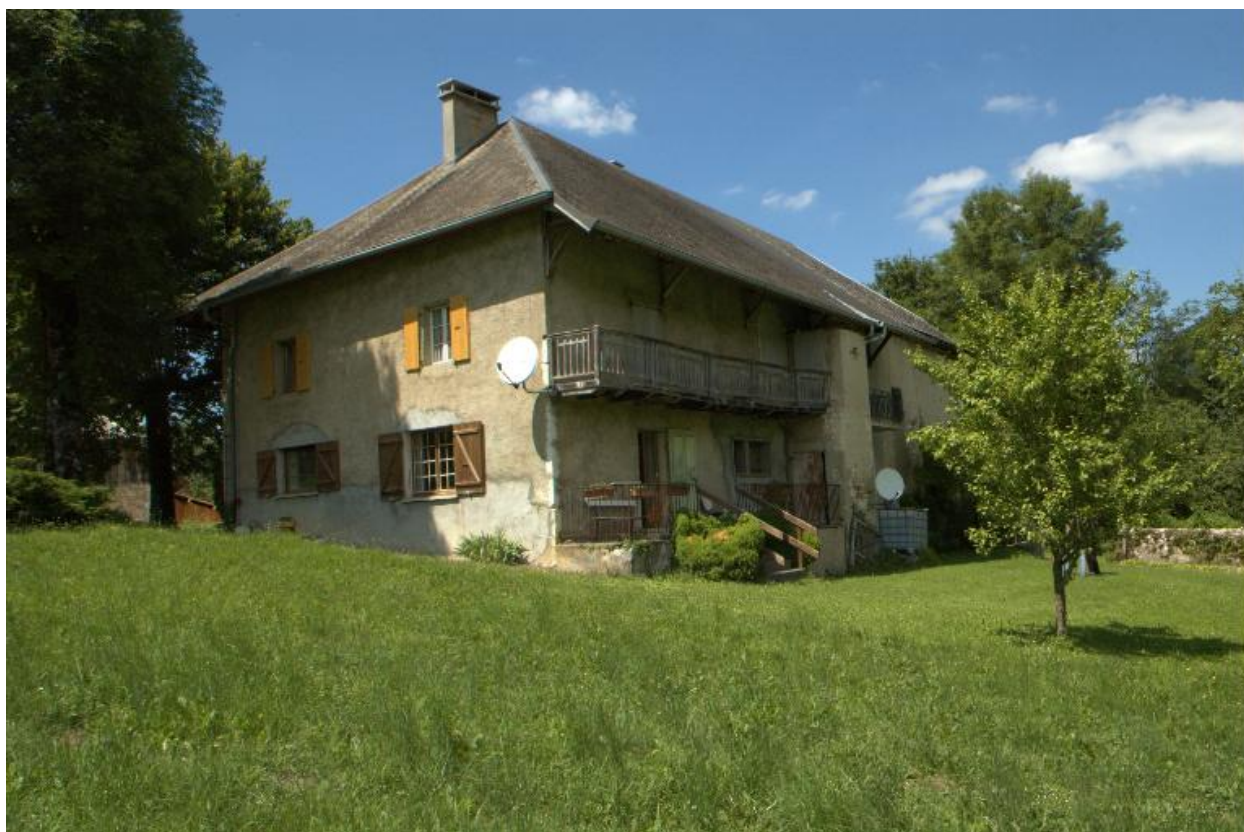
Vue d'ensemble de trois quart avant gauche de la ferme.  
Phot. Thierry Monnet  
IVR82\_20157302676NUCA

Vue d'ensemble de trois quart avant gauche de la ferme.

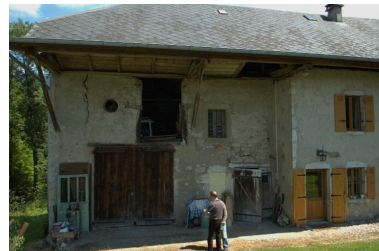
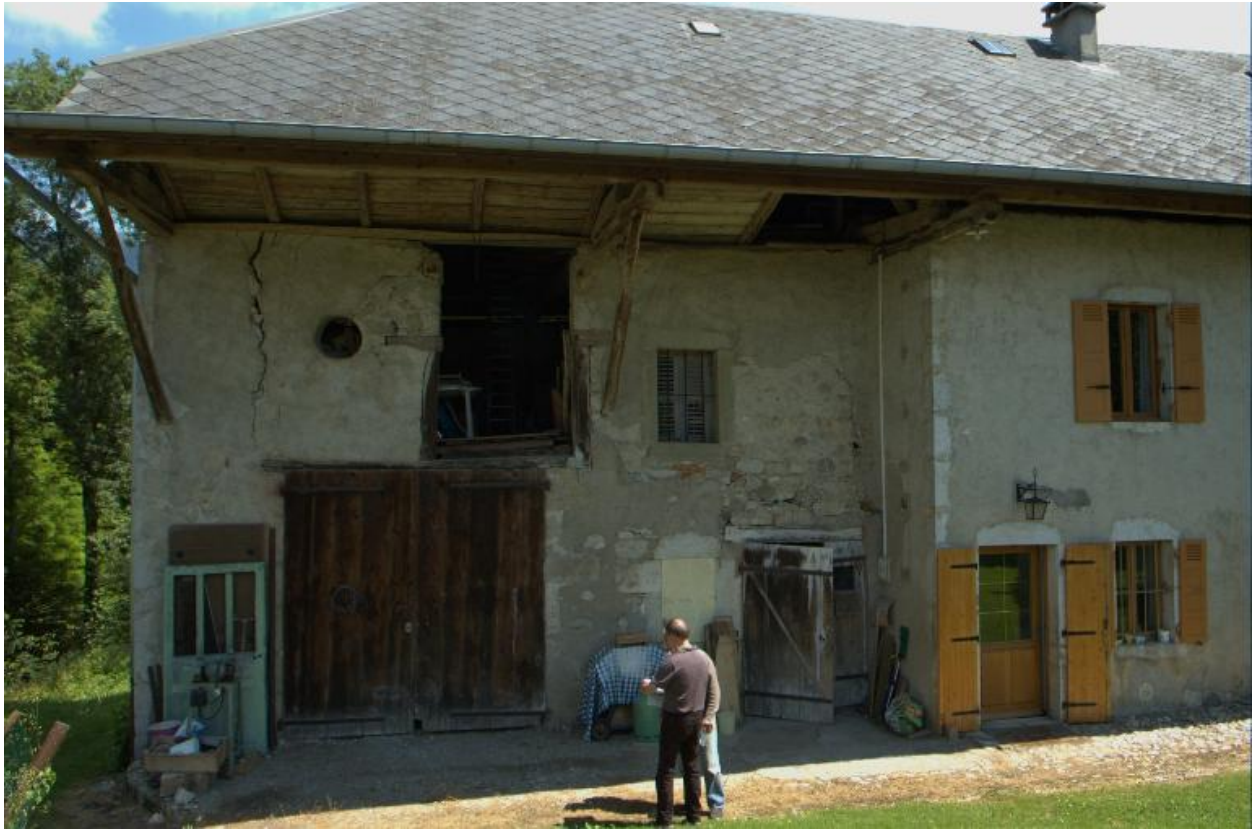
Vue partielle de la façade arrière de la ferme, grange-étable en renforcement.  
Phot. Thierry Monnet  
IVR82\_20157302677NUCA

Vue partielle de la façade arrière de la ferme, grange-étable en renforcement.

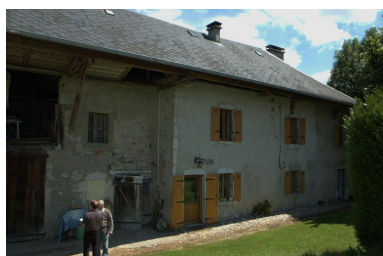
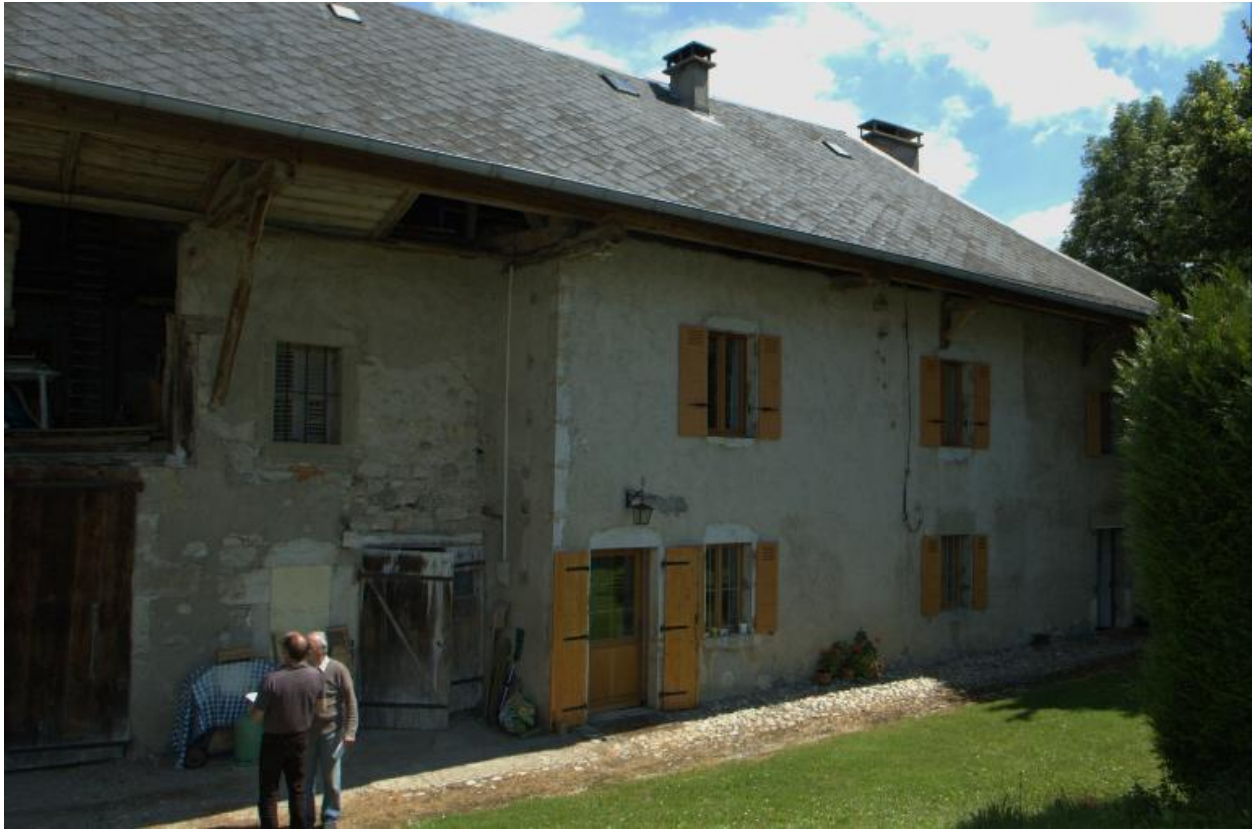
Vue partielle de la façade arrière de la ferme, logis et entrée actuelle de la cuisine.  
Phot. Thierry Monnet  
IVR82\_20157302678NUCA

Vue partielle de la façade arrière de la ferme, logis et entrée actuelle de la cuisine.

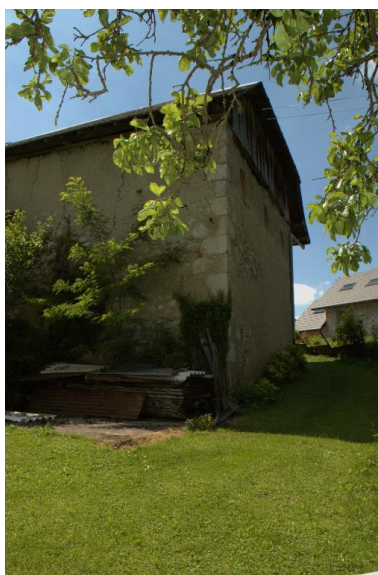
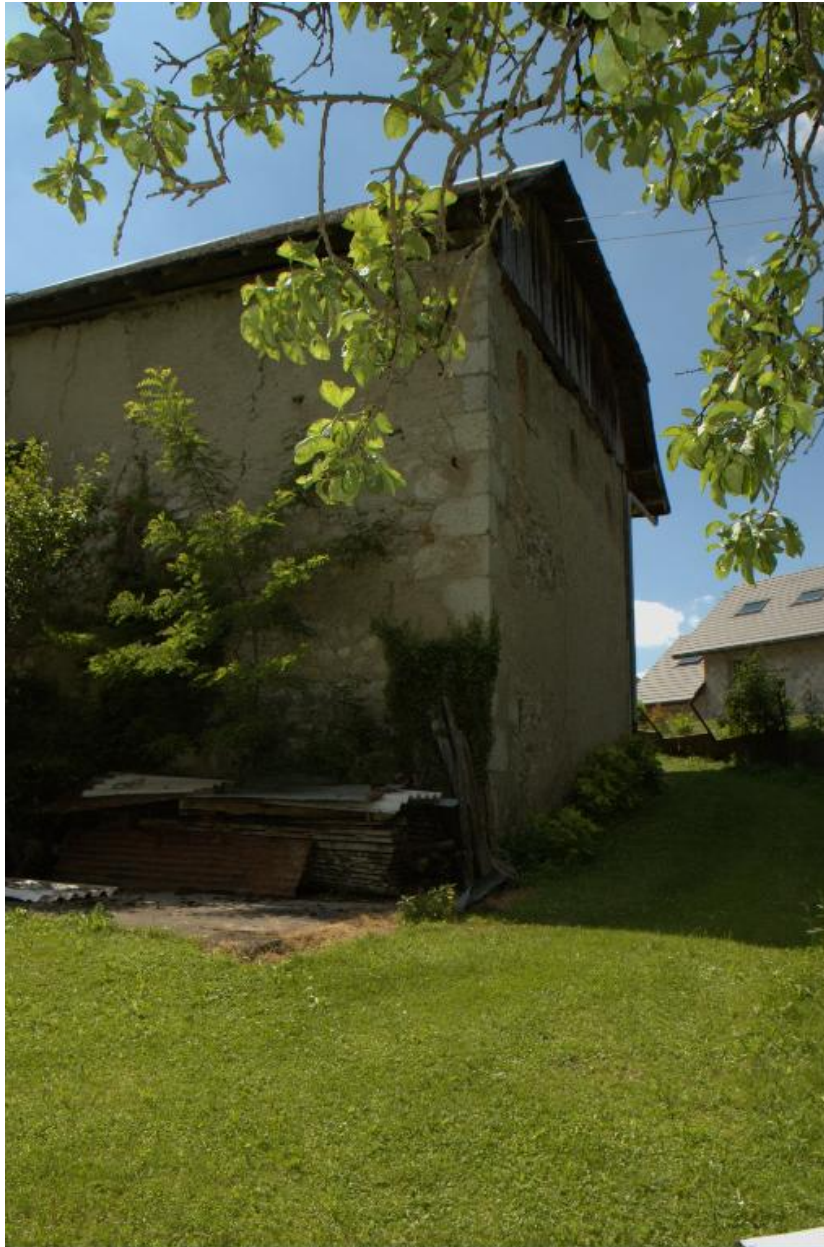
Vue d'ensemble du mur pignon est de la ferme.  
Phot. Thierry Monnet  
IVR82\_20157302679NUCA

Vue d'ensemble du mur pignon est de la ferme.

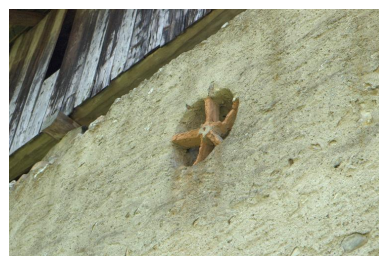
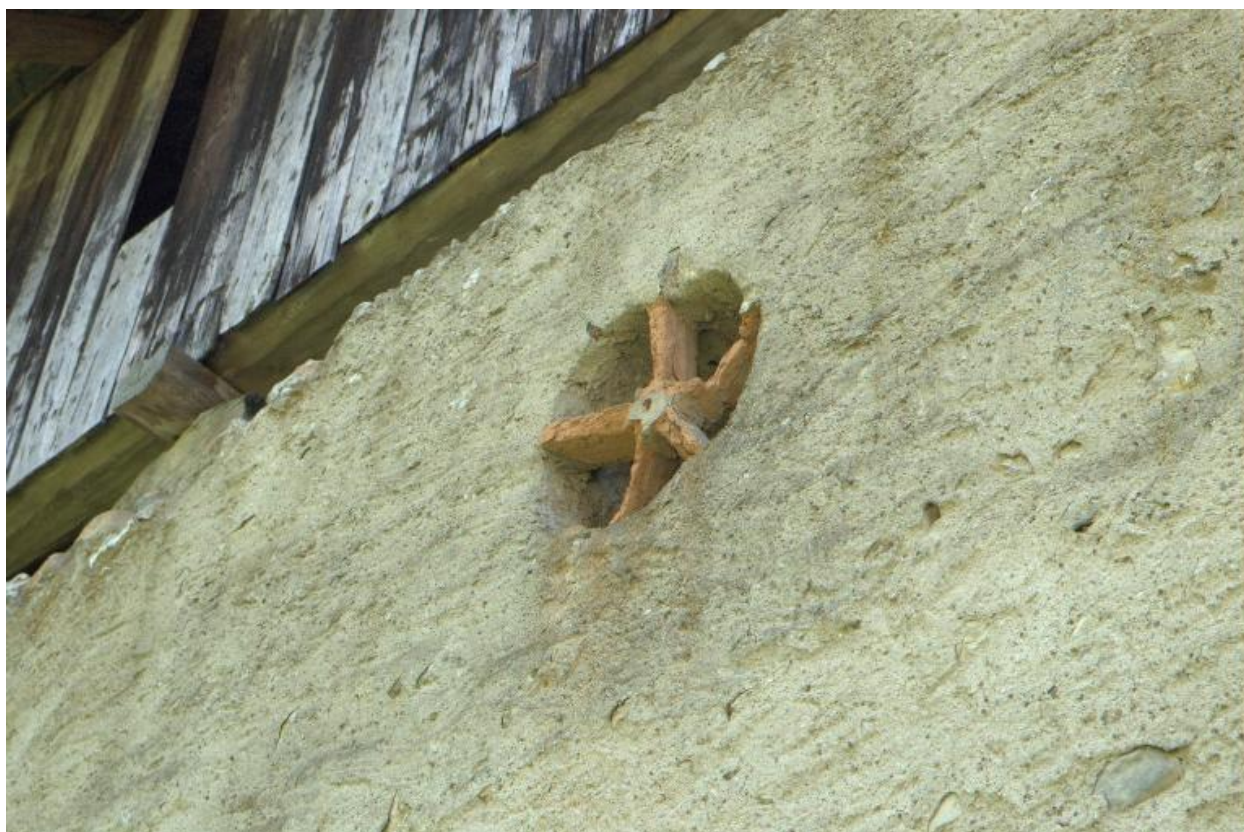
Détail d'une ventilation du fenil, mur pignon est.  
Phot. Thierry Monnet  
IVR82\_20157302680NUCA

Détail d'une ventilation du fenil, mur pignon est.

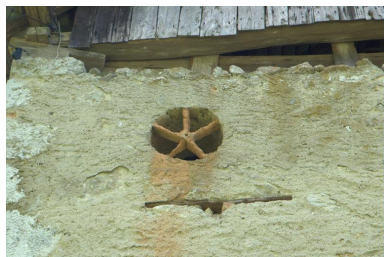
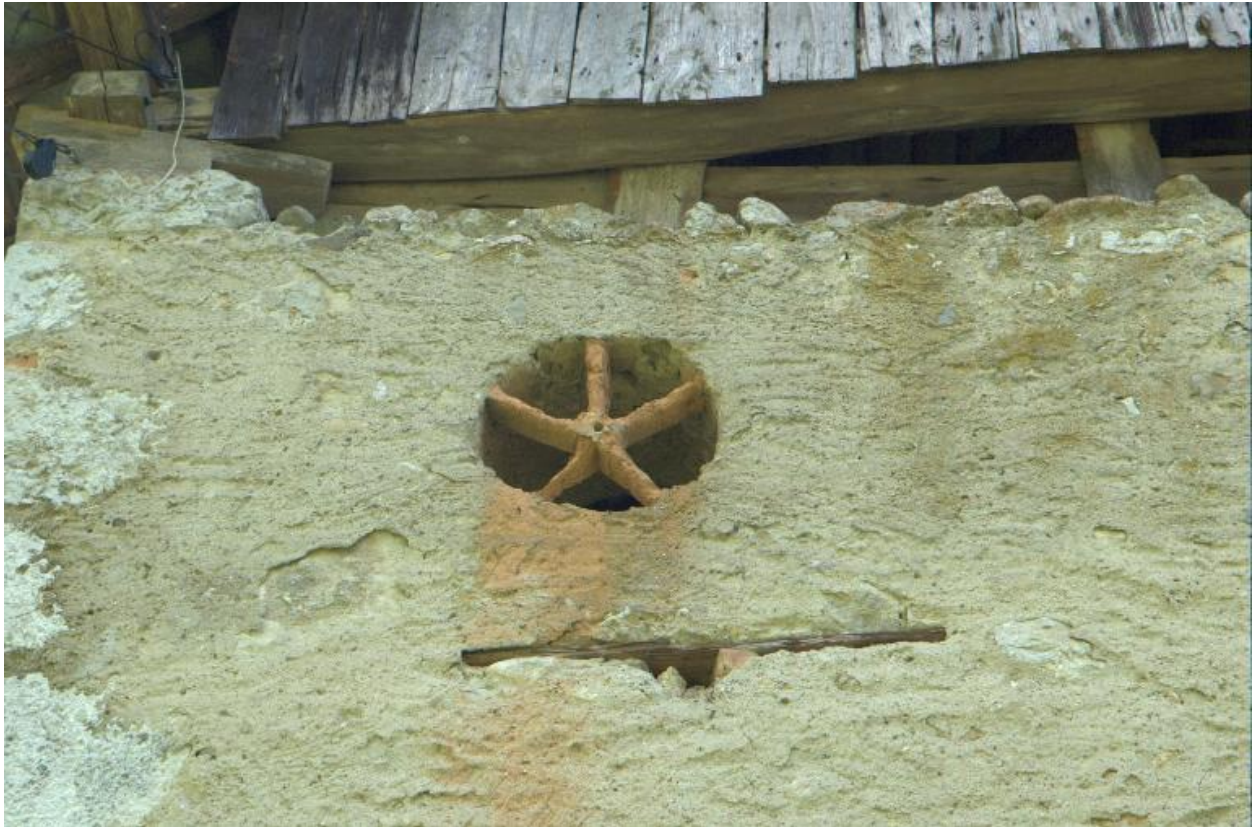
Détail d'une ventilation  
du fenil, mur pignon est.  
Phot. Thierry Monnet  
IVR82\_20157302681NUCA

Détail d'une ventilation du fenil, mur pignon est.

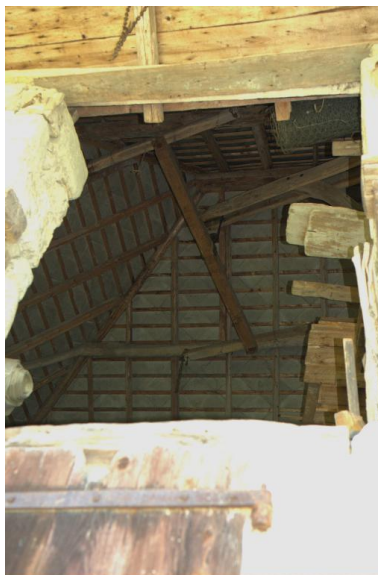
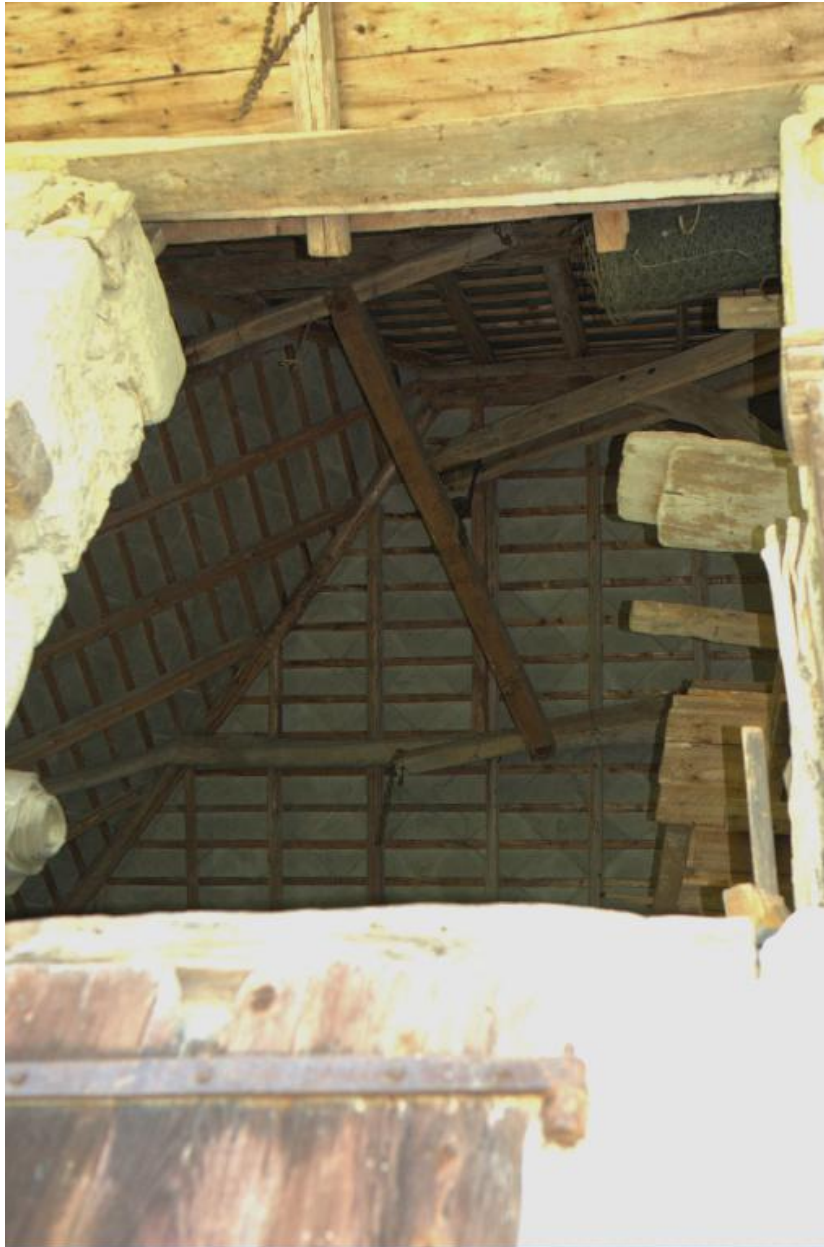
Vue partielle intérieure de la  
charpente, extrémité est de celle-ci.  
Phot. Thierry Monnet  
IVR82\_20157302682NUCA

Vue partielle intérieure de la charpente, extrémité est de celle-ci.
